# Asbestinventarisatetest

Frans Halsvest 94, 2800 Mechelen  
Gemeenschappelijke delen

Attestnummer : 20240823-000283.000

Uitgegeven op : 23.08.2024

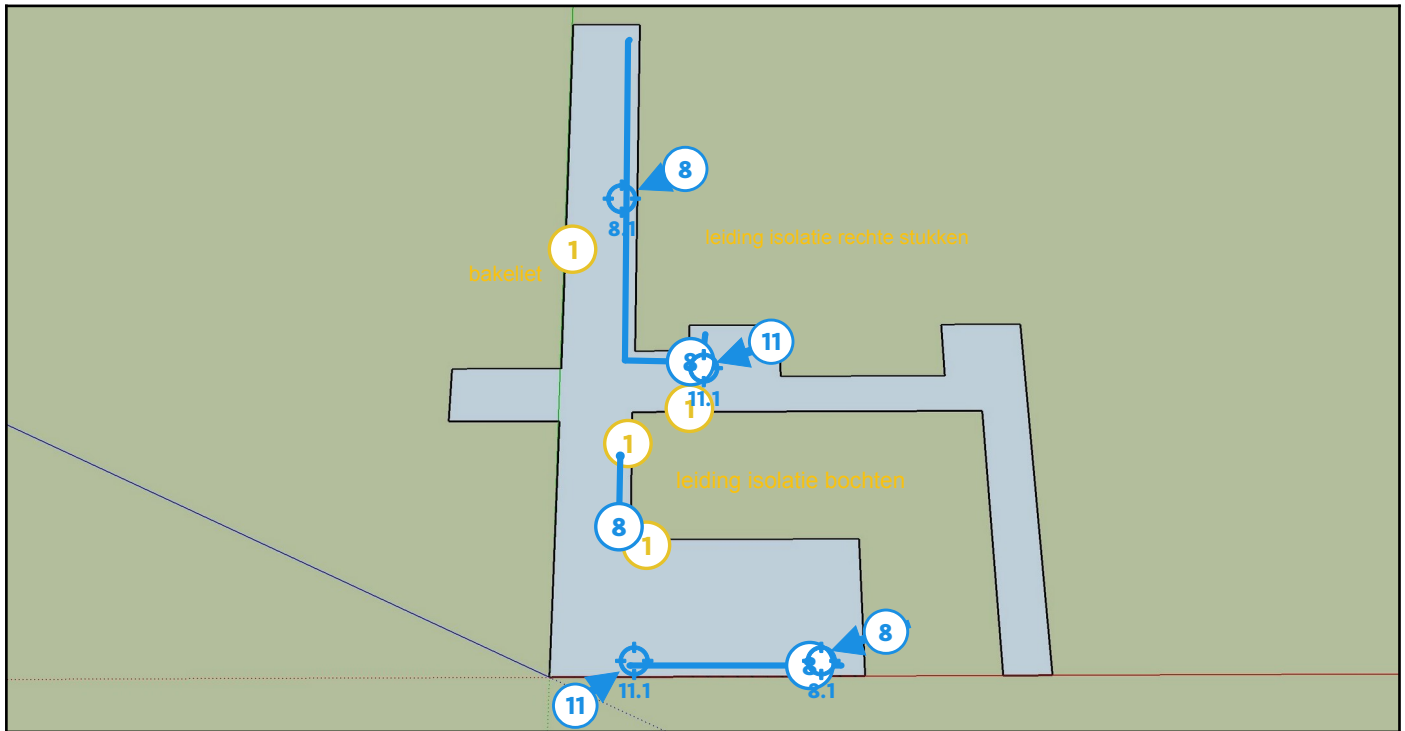
## Plan 1.7: kelder

Beschrijving	Type	Actie
1. Bakeliet (schakelaars)	Asbestmateriaal	Zorgvuldig beheren
8. Leiding isolatie kelder (rechte stukken)	Geen asbest	-
8.1 Code: 5	Mengmonster	-
11. Leiding isolatie kelder (bochten)	Geen asbest	-
11.1 Code: 6	Mengmonster	-

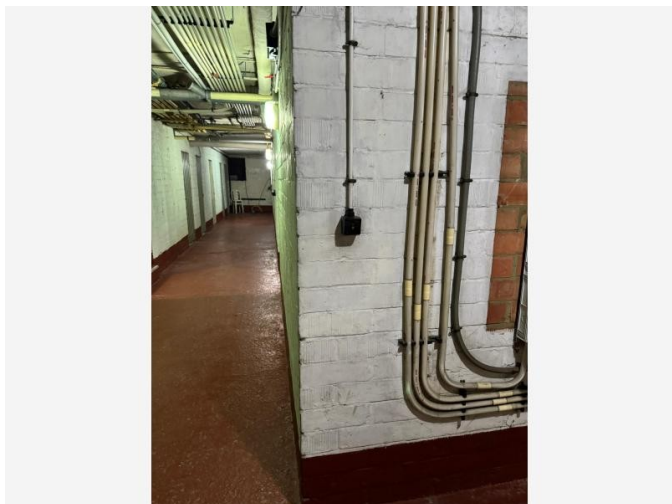
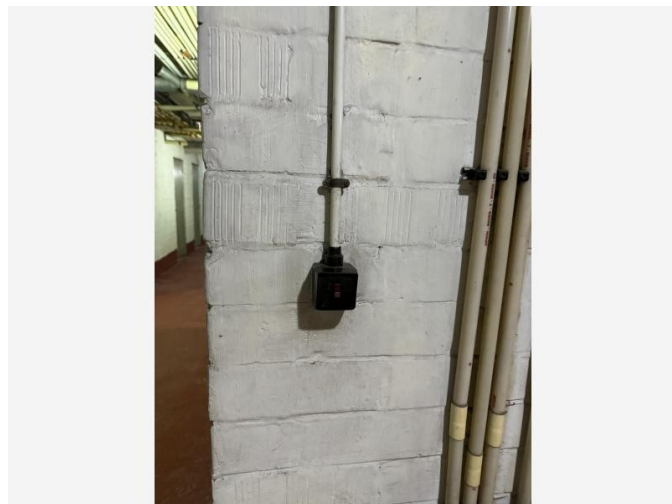
Het asbestmateriaal valt onder de mijlpaal van 2040.

Zorgvuldig beheren

Eindbeoordeling materiaalrisico	Laag materiaalrisico en/of verlaagde kans op vezelvrijgave
---------------------------------	--

Gebondenheid	Categorie 1: hechtgebonden in oorsprong
Asbestsoort (vezeltype)	Crocidoliet aanwezig
Asbestconcentratie	Laag (< 50%)
Afschermingsgraad van het gehele materiaal	Geheel of deels (ook) vrij aan de binnenlucht
Toestand van het materiaal	Onbeschadigd, niet verweerd

Beschrijving	Bakeliet (schakelaars)
Omgeving	Binnen
Primaire drager	Binnenwand
Asbestmateriaal	Plaat, paneel, tablet - Type Bakeliet
Bindmiddel van asbestmateriaal	Kunststof of -hars
Gebondenheid op basis van bindmiddel	Hecht
Hoeveelheid (oppervlakte - dikte - aantal)	<ul style="list-style-type: none"><li>• 42,00 m<sup>2</sup> - 2,00 cm - 1 stuk</li></ul>
Totaal volume	0,84 m <sup>3</sup>
Eenvoudig bereikbaar	Ja
Bevestigingswijze	<ul style="list-style-type: none"><li>• Geschroefd</li></ul>
Identificatiemethode	Vaststelling zonder monstername
Destructieve handeling voor identificatie	Nee
Opmerking	-Er werd geen monster genomen owv beschadiging aan een elektrisch gerelateerde toepassing, extra controle bij verwijdering van het verdacht materiaal. Vermoedelijk zullen de toepassingen verwijderd worden bij aanpassing van het elektriciteitsnetwerk.

- Verwijder dit asbestmateriaal zo snel mogelijk. Volg de toestand goed op.

- Eenvoudige handelingen: mag via doe-het-zelf of door werknemer(s) met opleidingsattest eenvoudige handelingen  
Schakelaars, stopcontacten en andere gelijkaardige toepassingen kunnen eenvoudig losgeschroefd worden

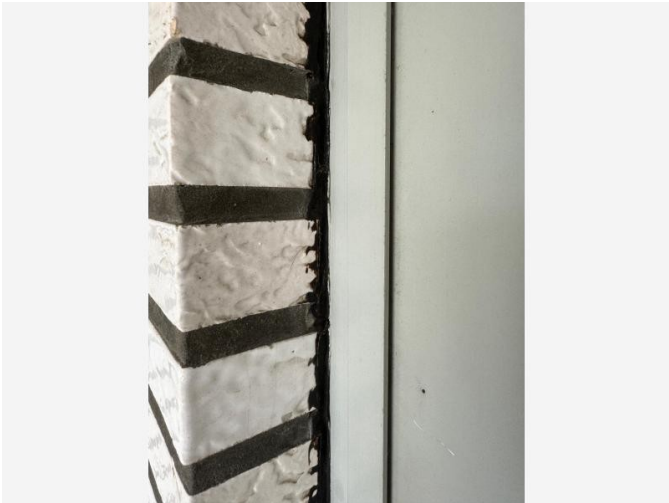
De mastiek werd gecontroleerd en als niet-asbesthoudend beschouwd. (zacht en elastisch)

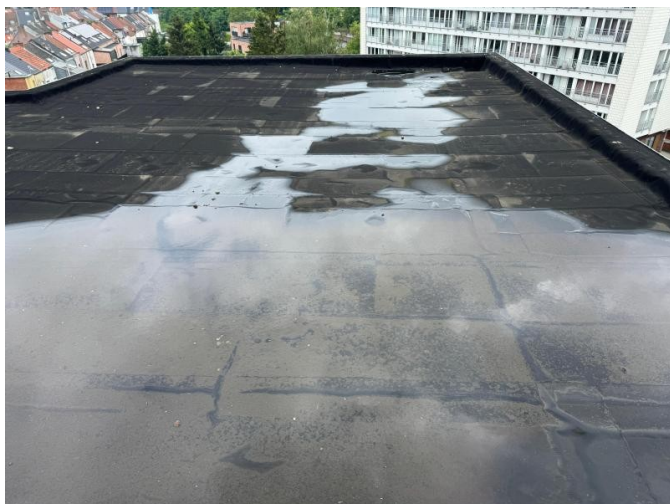
Het plat dak werd gecontroleerd en de roofing werd als niet verdacht beschouwd: EPDM
