Asbestinventarisatetest

Hanekampweg 10, 8978 Poperinge

Attestnummer : 20241116-000137.000

Uitgegeven op : 16.11.2024

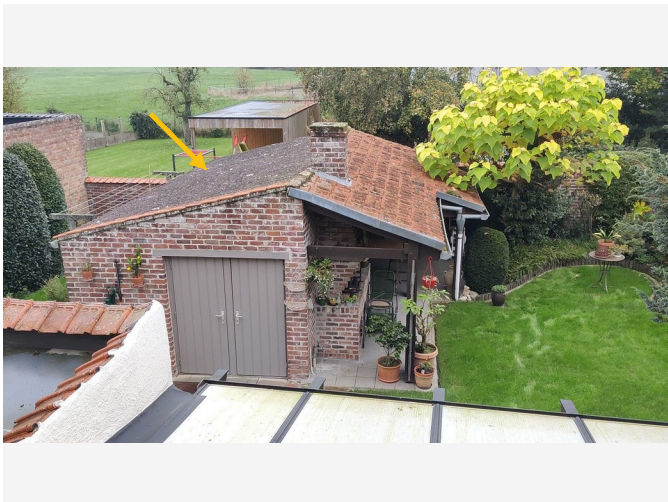
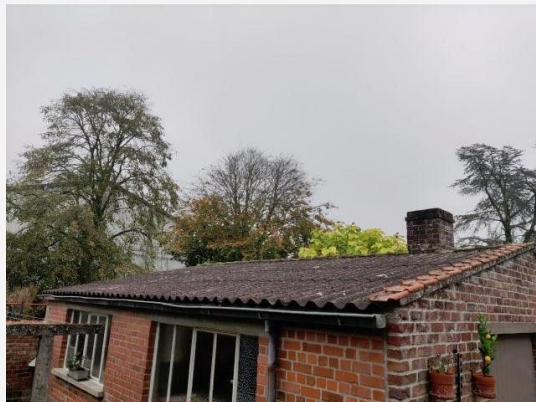
Het asbestmateriaal valt onder de mijlpaal van 2034.

Eindbeoordeling materiaalrisico	Verhoogd materiaalrisico en/of verhoogde kans op vezelvrijgave
---------------------------------	--

Gebondenheid	Categorie 1: hechtgebonden in oorsprong
Asbestsoort (vezeltype)	Crocidoliet aanwezig
Asbestconcentratie	Laag (< 50%)
Afschermingsgraad van het gehele materiaal	Geheel of deels (ook) vrij aan de binnenlucht
Toestand van het materiaal	Licht beschadigd, licht verweerd. Intact calciumsilicaatmateriaal of categorie III 'gebondenheid'

Beschrijving	golfplaten dak
Omgeving	Grenst aan binnen- en buitenlucht
Primaire drager	Schuin dak
Asbestmateriaal	Dak- en gevelbekleding - Golfplaat
Bindmiddel van asbestmateriaal	Cement
Gebondenheid op basis van bindmiddel	Hecht
Hoeveelheid (oppervlakte - aantal)	<ul style="list-style-type: none">• 25,00 m² - 1 stuk
Totale oppervlakte	25,00 m ²
Eenvoudig bereikbaar	Ja
Bevestigingswijze	<ul style="list-style-type: none">• Geschroefd
Identificatiemethode	Vaststelling zonder monsternamen
Destructieve handeling voor identificatie	Nee

Verwijderen

- Zorg voor een veilig beheer. Vermijd het beschadigen van het asbestmateriaal. Controleer de toestand jaarlijks op wijzigingen.
- Hemelwater dat afspoelt van asbestcement daken of gevels kan asbestdeeltjes bevatten. Gebruik het enkel voor gesloten circuits (bv. spoelen toiletten). Reinig na het vervangen van het dak of de gevel de dakgoten en regenwaterput of -ton om asbesthoudend sediment of slib te verwijderen

- Eenvoudige handelingen: mag via doe-het-zelf of door werknemer(s) met opleidingsattest eenvoudige handelingen

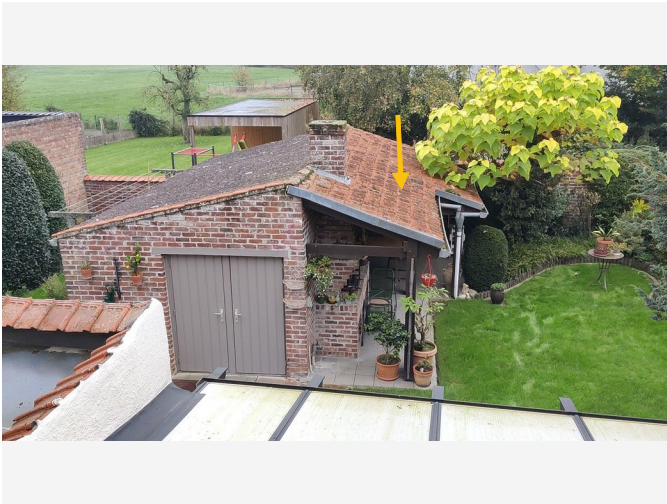
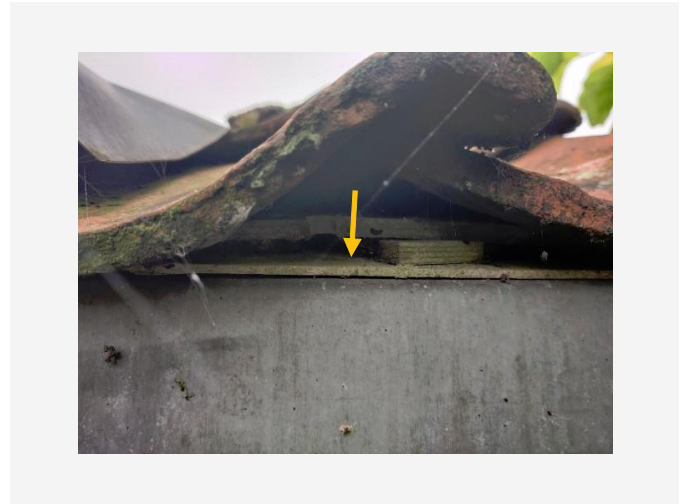
Het asbestmateriaal valt onder de mijlpaal van 2040.

Eindbeoordeling materiaalrisico	Laag materiaalrisico en/of verlaagde kans op vezelvrijgave
---------------------------------	--

Gebondenheid	Categorie 1: hechtgebonden in oorsprong
Asbestsoort (vezeltype)	Crocidoliet aanwezig
Asbestconcentratie	Laag (< 50%)
Afschermingsgraad van het gehele materiaal	Geheel of deels vrij aan de buitenlucht
Toestand van het materiaal	Onbeschadigd, niet verweerd

Beschrijving	onderdak berging rechts
Omgeving	Buiten
Primaire drager	Schuin dak
Asbestmateriaal	Plaat, paneel, tablet - Type Menuiserite
Bindmiddel van asbestmateriaal	Cement
Gebondenheid op basis van bindmiddel	Hecht
Hoeveelheid (oppervlakte - dikte - aantal)	<ul style="list-style-type: none">• 21,00 m² - 0,30 cm - 1 stuk
Totaal volume	0,063 m ³
Eenvoudig bereikbaar	Ja
Bevestigingswijze	<ul style="list-style-type: none">• Genageld, geniet
Identificatiemethode	Vaststelling zonder monstername
Destructieve handeling voor identificatie	Nee

Zorgvuldig beheren

- Zorg voor een veilig beheer. Vermijd het beschadigen van het asbestmateriaal. Controleer de toestand jaarlijks op wijzigingen.

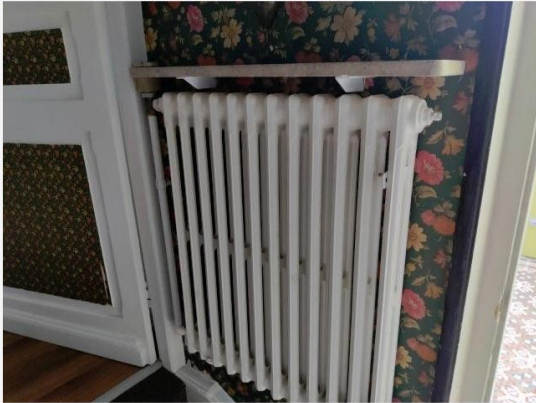
In oude waterpompen, radiatoren en CV-ketels kunnen asbesthoudende pakkingen zitten. Wees alert bij verwijdering, bij twijfel laat controleren en verwijder de dichtingen in ieder geval met de nodige voorzichtigheid en breng ze luchtdicht verpakt naar afvalpark in de asbestcontainer.

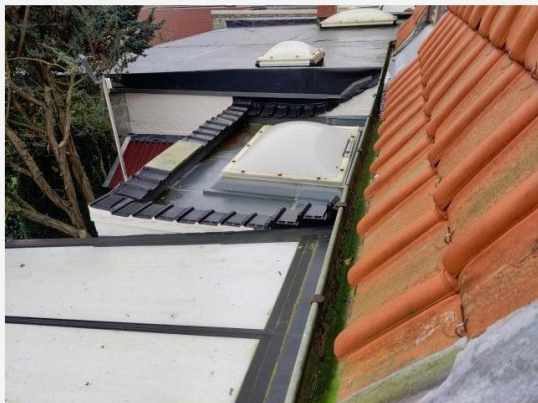
De platte daken zijn met zinken platen bedekt.

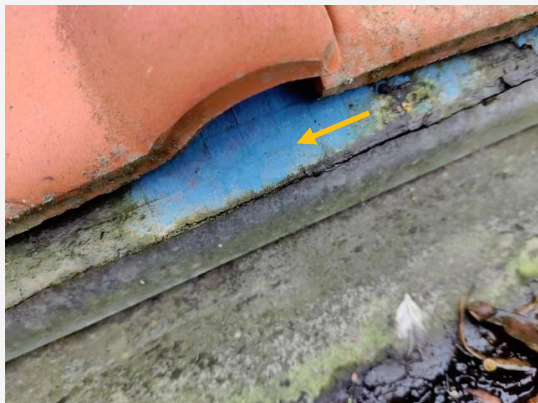
Het onderdak van het vernieuwde dak is met onderdakfolie.

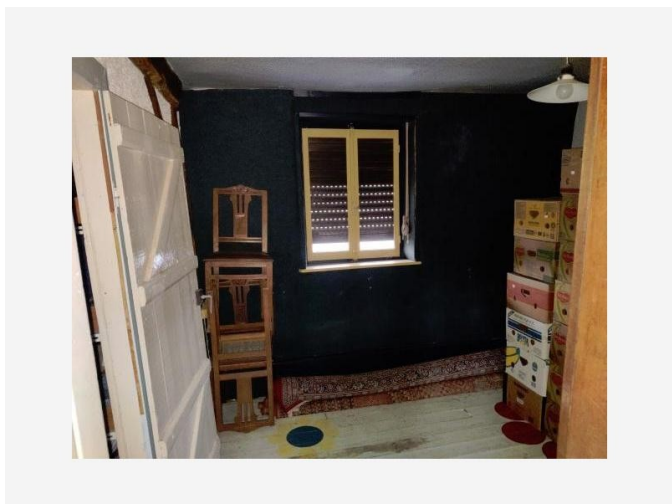
Onder de vloerbekleding kan asbesthoudend materiaal zitten, gelieve bij bereikbaarheid te controleren en zo nodig laboanalyse uit te voeren.

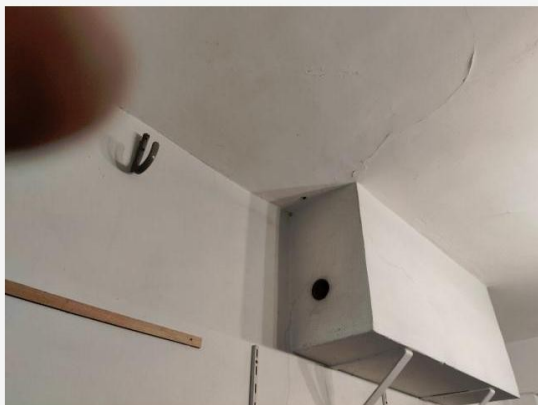
Fiche 7: geen plafondpleister zichtbaar, behalve garage

In de woning zijn weinig pleisterplafonds, plafond bestaat uit gyprox of hout, het is niet uitgesloten dat er boven het vals plafond pleister aanwezig is. Gelieve bij bereikbaarheid te controleren en zo nodig laboanalyse uit te voeren.

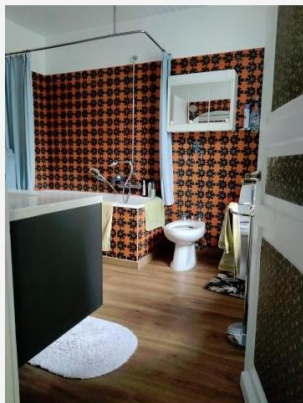
De tegels konden niet verder onderzocht worden naar verlijming van de tegel. Dit behoort tot destructief onderzoek en dit is niet noodzakelijk voor dit attest. Bij het verwijderen van de tegels moet er aandacht worden gegeven dat er mogelijk asbestverdacht lijm werd gebruikt voor de bevestiging

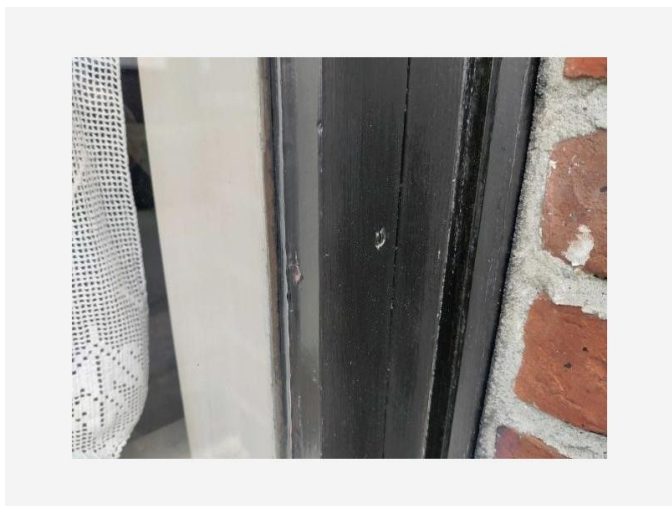
In de woning zijn de ramen en het glas afgekit met silicone.

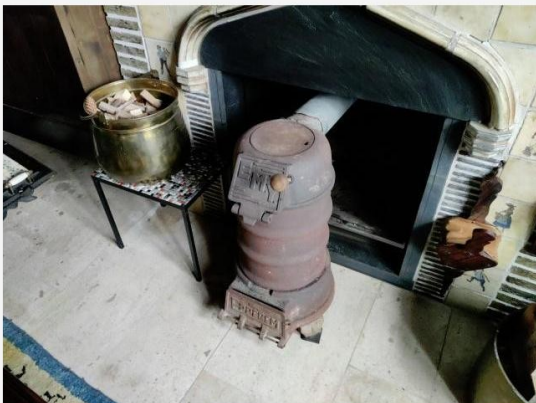
Bij het verwijderen van de kachel moet er aandacht worden besteed aan het touw die mogelijk aanwezig is bij de kachel. Het touw is niet zichtbaar tijdens de inspectie maar dit behoort tot destructief onderzoek die niet noodzakelijk is voor dit attest. Het touw van de kachel kan mogelijk asbestverdacht zijn.

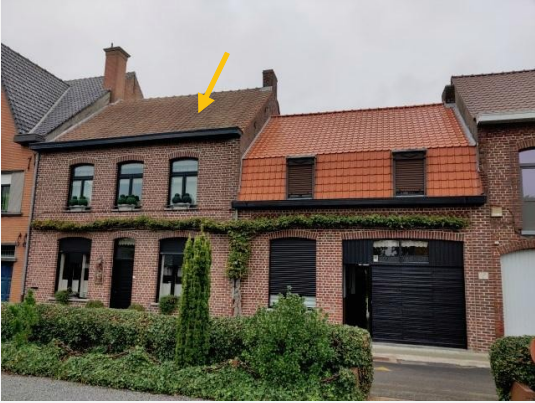
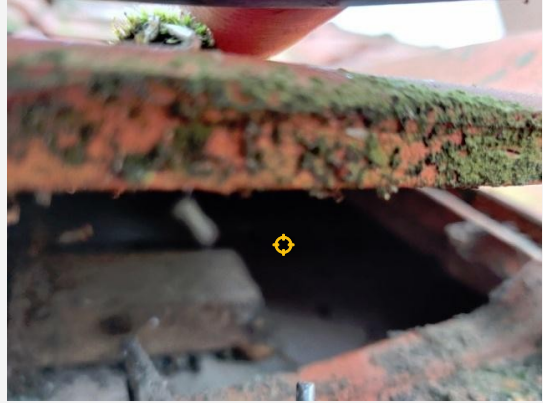
Fiche 11: onderdak links dak

Geen asbest

#	Type	Referentie	Resultaat
11.1	Puntmonster	AIV_24_575_MM03	Geen asbest

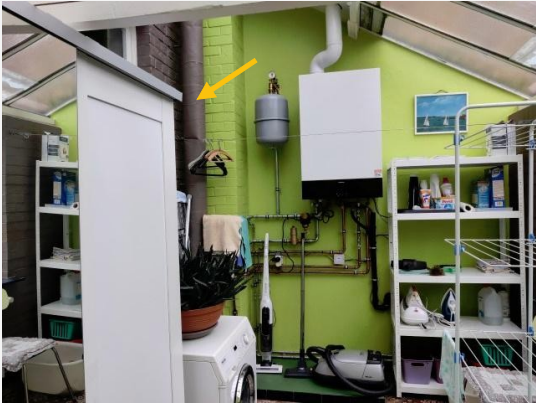
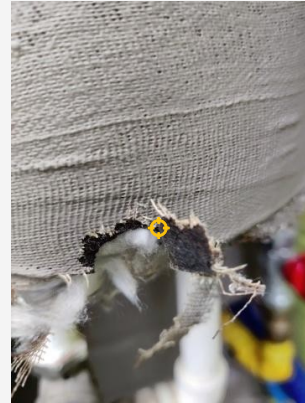
Geen asbest

#	Type	Referentie	Resultaat
12.1	Puntmonster	AIV_24_575_MM04	Geen asbest

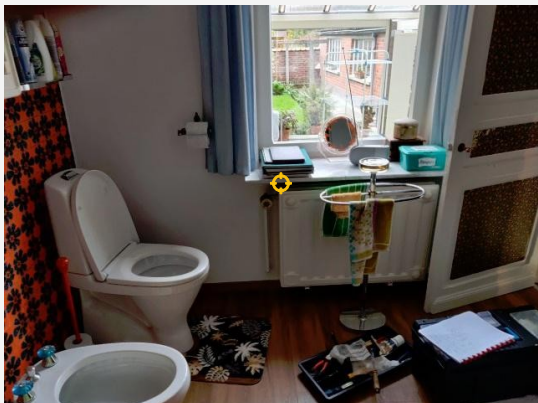
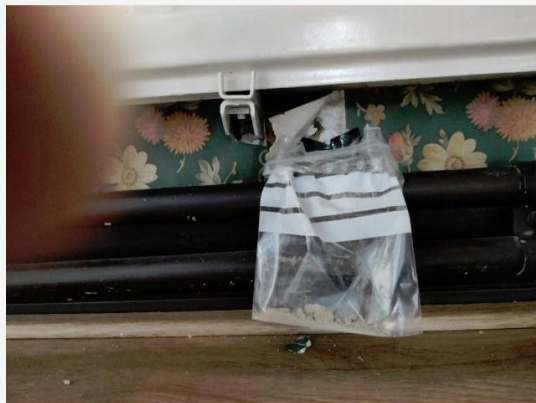
Geen asbest

#	Type	Referentie	Resultaat
13.1	Mengmonster	AIV_24_575_MM01	Geen asbest

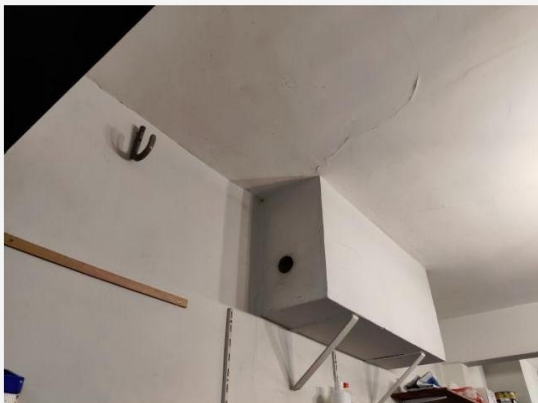
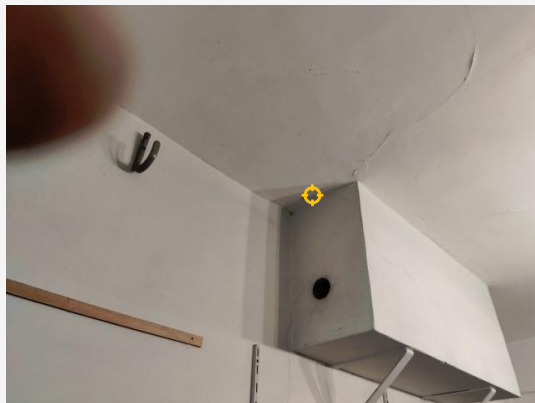
Geen asbest

#	Type	Referentie	Resultaat
14.1	Puntmonster	AIV_24_575_MM02	Geen asbest
