Asbestinventarisatetest

Paddestraat 5, 9340 Lede

Niet-asbestveilig

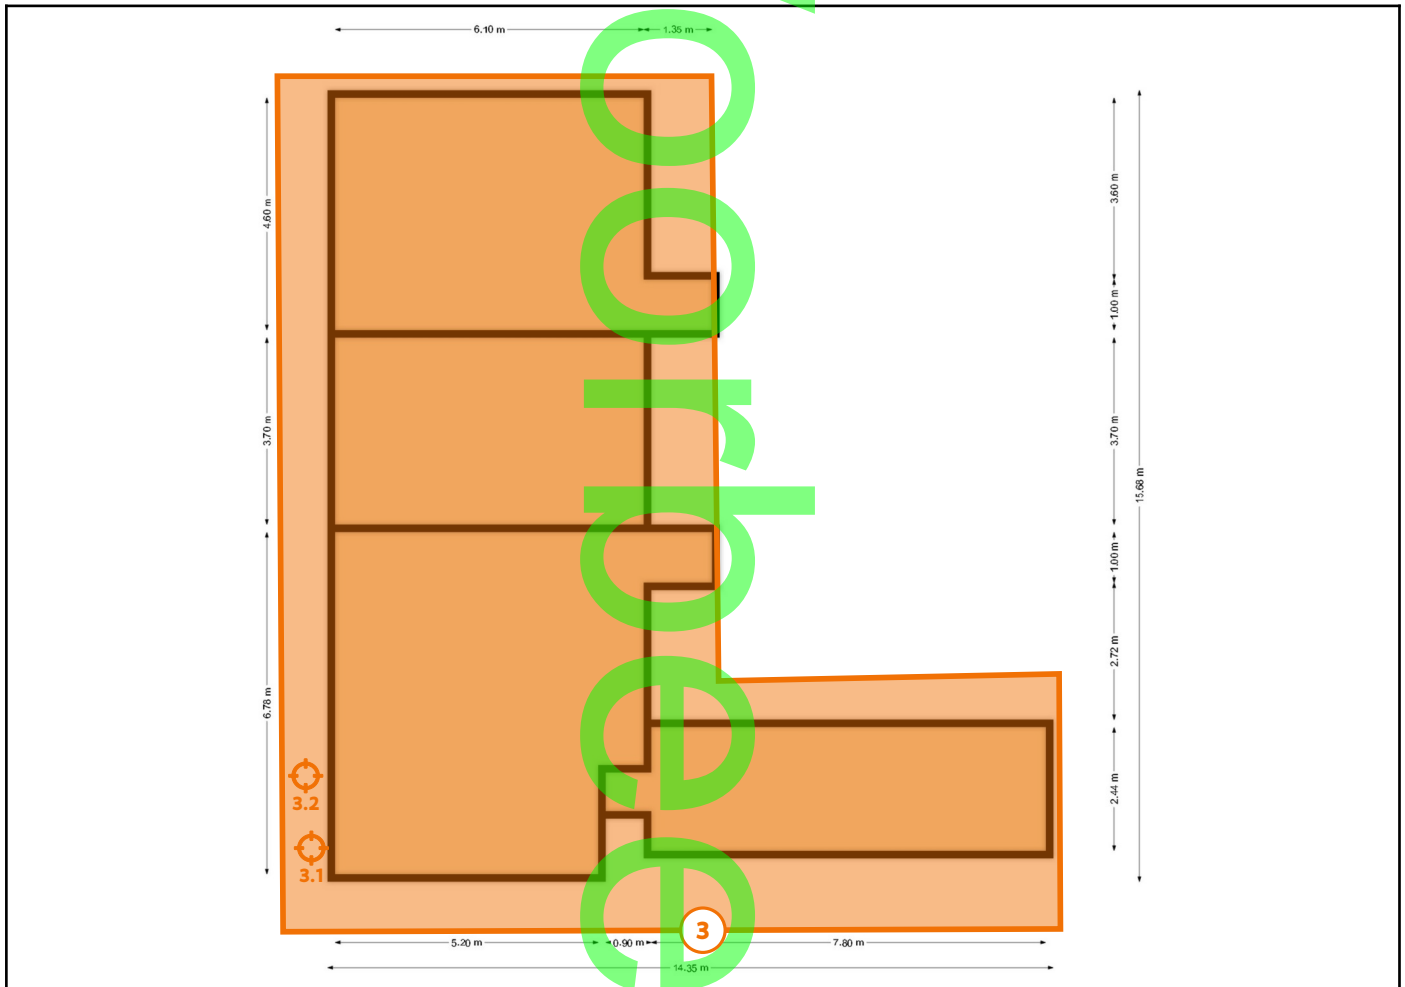
Plan 1.4: verdieping

Beschrijving	Type	Actie
3. onderdakplaten	Asbestmateriaal	Verwijderen
3.1 Code: 035 - 2	Puntmonster	-
3.2 Code: 035 - 3	Puntmonster	-

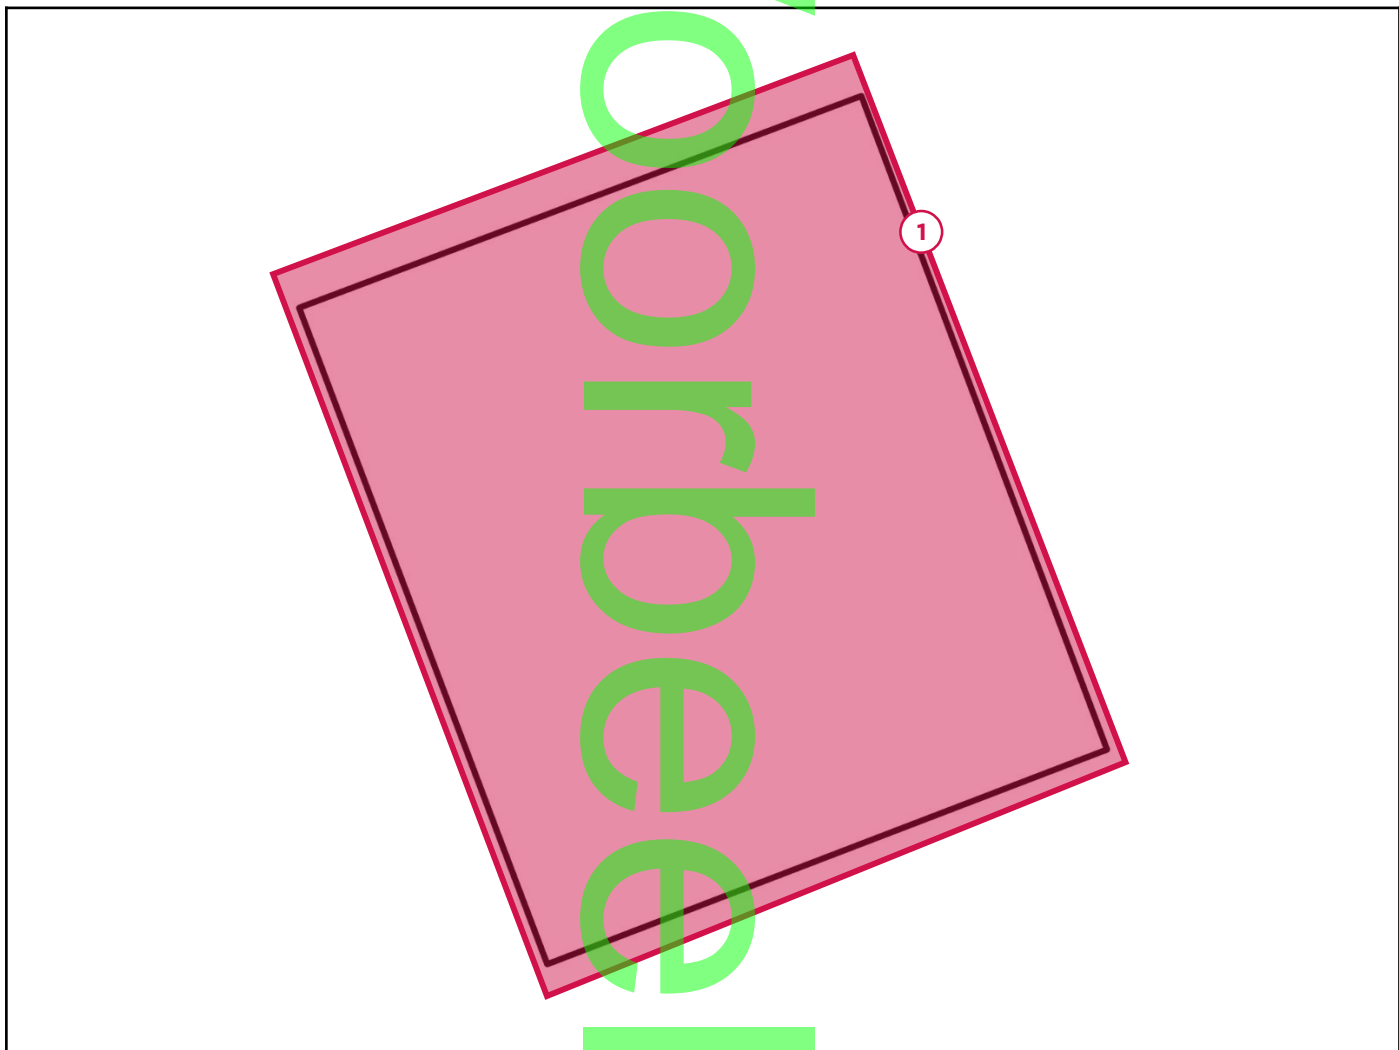
Plan 3.1: Bijgebouw plan

Beschrijving	Type	Actie
1. golfplaten tuinberging en houtopslag	Asbestmateriaal	Dringend verwijderen

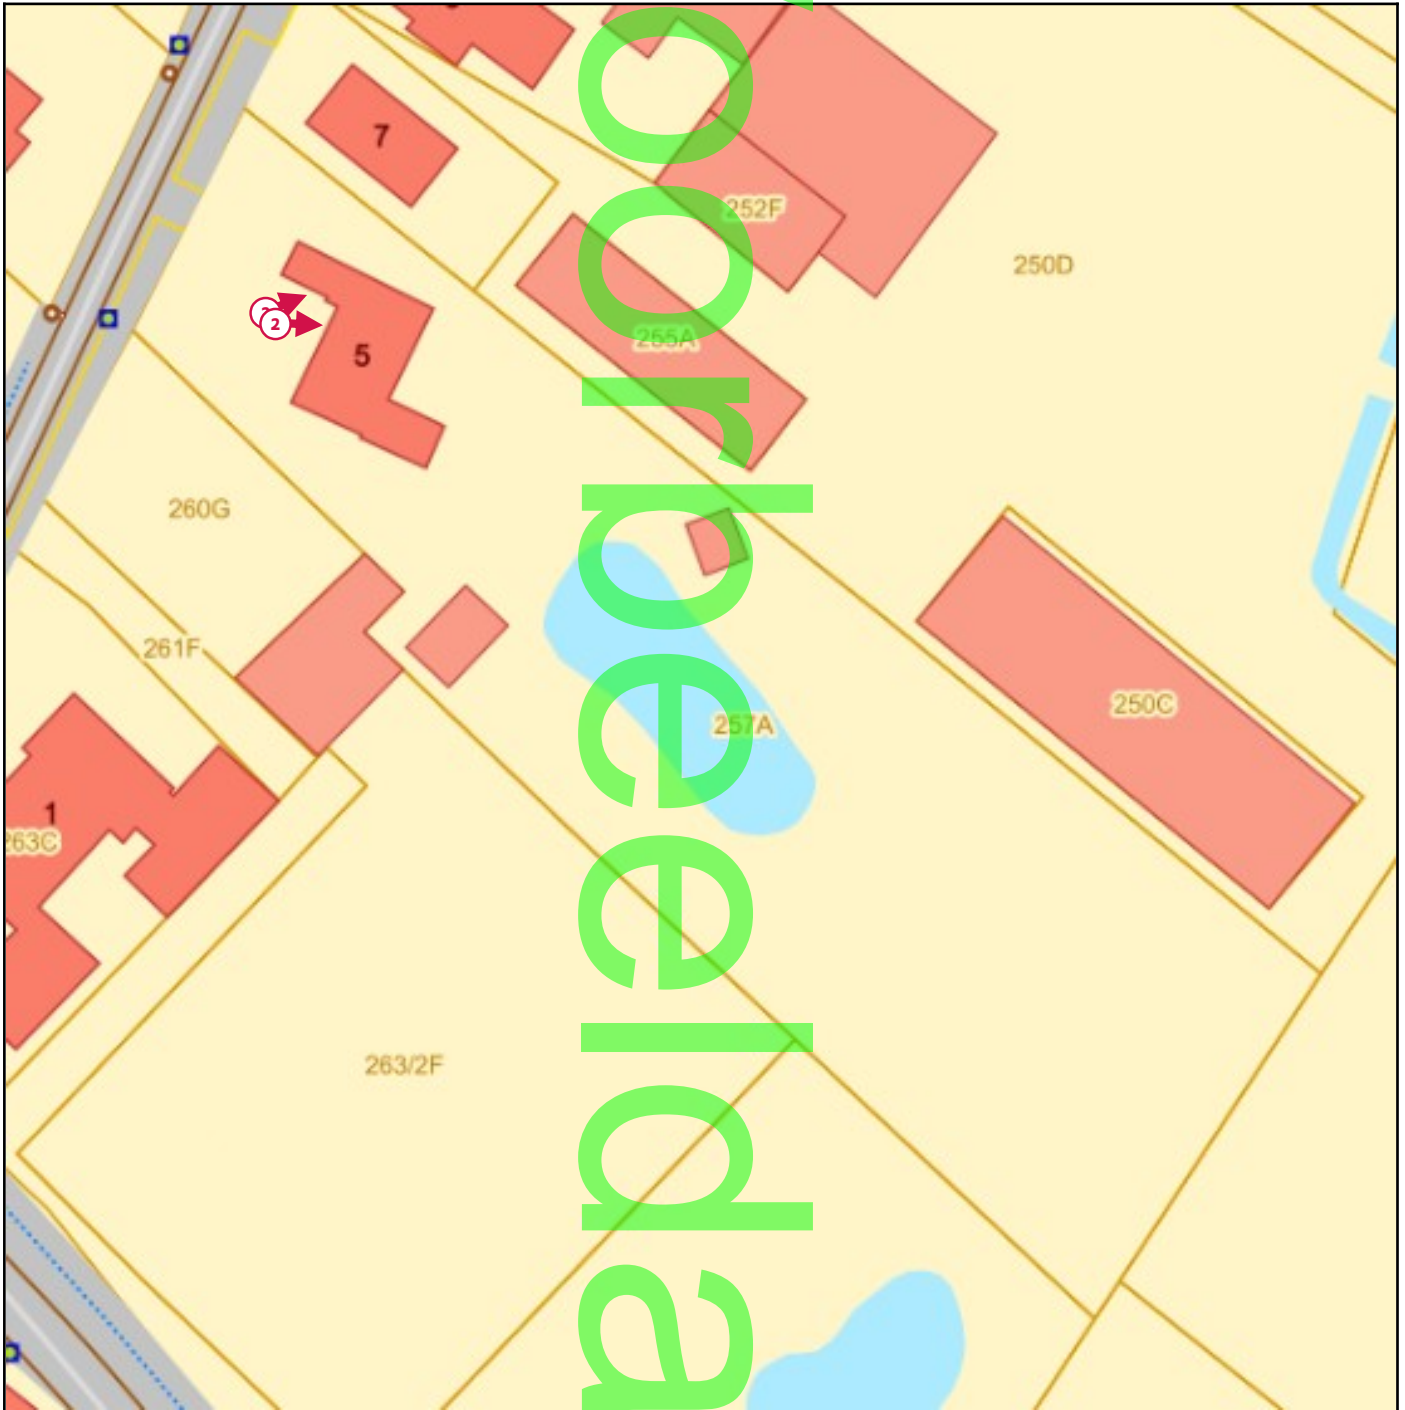
Plan 4.1: Vaststellingen buiten de constructies

Beschrijving	Type	Actie
2. bloembakken	Asbestmateriaal	Dringend verwijderen

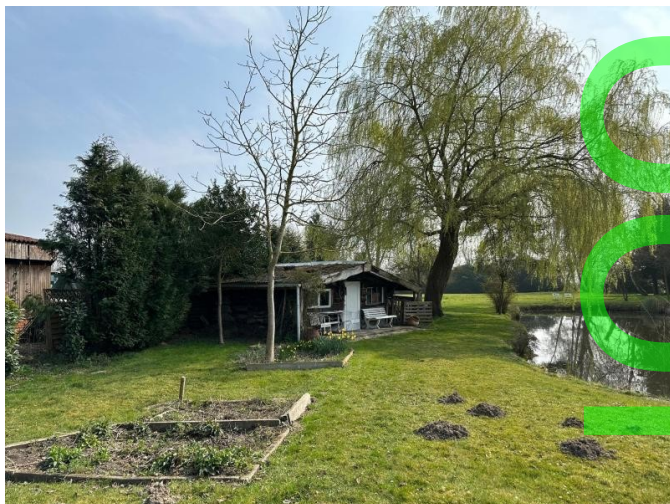
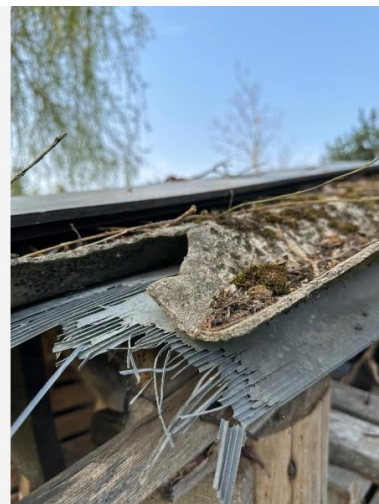
Het asbestmateriaal valt onder de mijlpaal van 2034.

Dringend verwijderen

Eindbeoordeling materiaalrisico	Hoog materiaalrisico en/of hoge kans op vezelvrijgave
---------------------------------	---

Gebondenheid	Categorie 1: hechtgebonden in oorsprong
Asbestsoort (vezeltype)	Crocidoliet aanwezig
Asbestconcentratie	Laag (< 50%)
Afschermingsgraad van het gehele materiaal	Geheel of deels (ook) vrij aan de binnenlucht
Toestand van het materiaal	Zwaar beschadigd, zwaar verweerd

Beschrijving	golfplaten tuinberging en houtopslag
Omgeving	Grenst aan binnen- en buitenlucht
Primaire drager	Schuin dak
Asbestmateriaal	Dak- en gevelbekleding - Golfplaat
Bindmiddel van asbestmateriaal	Cement
Gebondenheid op basis van bindmiddel	Hecht
Hoeveelheid (oppervlakte - aantal)	<ul style="list-style-type: none">• 33,00 m² - 1 stuk
Totale oppervlakte	33,00 m ²
Eenvoudig bereikbaar	Ja
Bevestigingswijze	<ul style="list-style-type: none">• Geschroefd
Identificatiemethode	Vaststelling zonder monsternamen
Destructieve handeling voor identificatie	Nee

- Verwijder dit asbestmateriaal zo snel mogelijk. Volg de toestand goed op.

- Eenvoudige handelingen: mag via doe-het-zelf of door werknemer(s) met opleidingsattest eenvoudige handelingen
Dit mag uitgevoerd worden door een doe-het-zelver MAAR door de grote mate van verwerking is het echter ten stelligste aangeraden om deze verwijdering te laten uitvoeren door werknemers met opleidingsattest. Of nog beter door een erkende asbestverwijderaar.

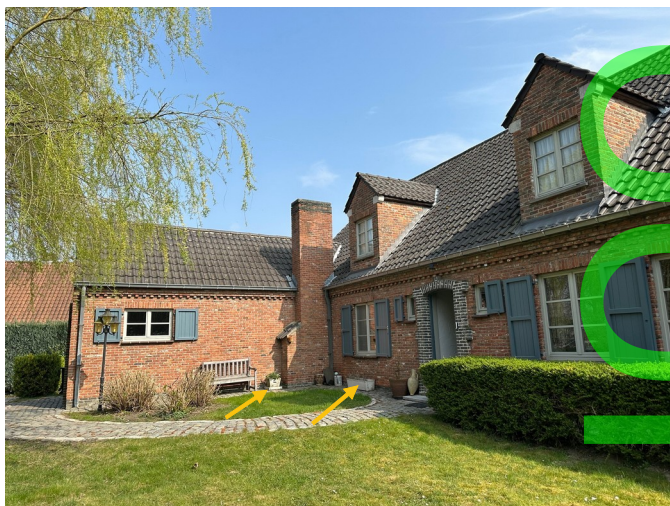
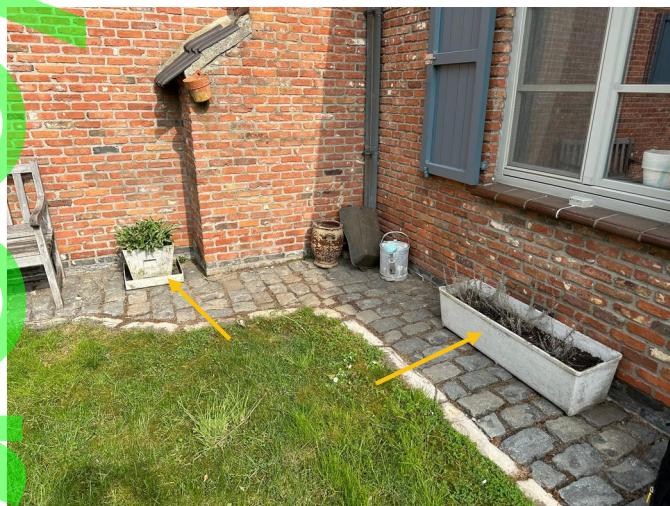
Het asbestmateriaal valt onder de mijlpaal van 2040.

Dringend verwijderen

Beschrijving	bloembakken
Type afvalstof	Betreft stock-voorraad of gedemonteerde asbestmaterialen
Aanwezige resten	De bloembakken zijn nu nog in gebruik, rond de bloembakken is geen puin te zien.
Omgeving	Buiten
Primaire drager	Onderdelen - stock
Asbestmaterialen	<ul style="list-style-type: none">Bak, reservoir, kuip, bloembak
Bindmiddel van asbestmateriaal	Cement
Gebondenheid op basis van bindmiddel	Hecht
Hoeveelheid (gewicht - aantal)	<ul style="list-style-type: none">12,00 kg - 2 stuks
Totaal gewicht	24,00 kg
Eenvoudig bereikbaar	Ja
Identificatiemethode	Vaststelling zonder monsternamen

- Scherm in afwachting van verwijdering het asbestafval af van luchtstromingen en verstoring: bijvoorbeeld door het te verpakken, te fixeren, af te dekken, signalisatie - afbakening aan te brengen,
- Verwijder het asbestafval.

- Eenvoudige handelingen: mag via doe-het-zelf of door werknemer(s) met opleidingsattest eenvoudige handelingen
Ruim het asbestafval en uw beschermende kledij correct op na de werken.
 - Trek beschermende kledij aan: een aansluitend stofmasker (beschermingsklasse FFP3), een wegwercoverall en afspoelbare schoenen. U vindt deze spullen bij de betere doe-het-zelfzaak of een gespecialiseerde bouwhandel.
 - Stop asbestafval in een dubbele verpakking en hou het zo intact mogelijk. Gebruik een verpakking die aangepast is aan de grootte van de stukken asbest.
 - Hou asbestafval gescheiden van andere soorten bouwafval.

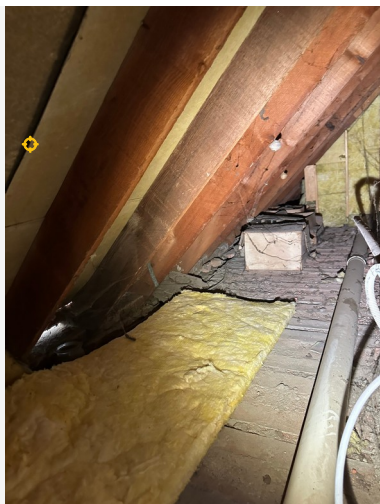
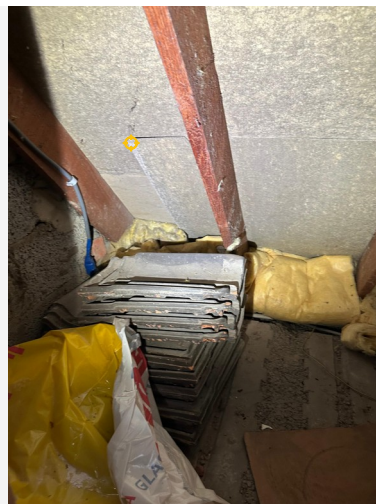
Het asbestmateriaal valt onder de mijlpaal van 2034.

Verwijderen

Eindbeoordeling materiaalrisico	Laag materiaalrisico en/of verlaagde kans op vezelvrijgave
Opmerking	De platen zijn aan de bovenzijde bedekt met pannen en de binnenkant is afgeschermd door de binnenaafwerking. enkel via een paneel weg te nemen worden de platen zichtbaar.

Gebondenheid	Categorie 1: hechtgebonden in oorsprong
Asbestsoort (vezeltype)	Crocidoliet aanwezig
Asbestconcentratie	Laag (< 50%)
Afschermingsgraad van het gehele materiaal	Geheel of deels (ook) vrij aan de binnenlucht
Toestand van het materiaal	Onbeschadigd, niet verweerd

#	Type	Referentie	Resultaat
3.1	Puntmonster	035 - 2	Crocidoliet, Chrysotiel
3.2	Puntmonster	035 - 3	Crocidoliet, Chrysotiel

Beschrijving	onderdakplaten
Omgeving	Grenst aan binnen- en buitenlucht
Primaire drager	Schuin dak
Asbestmateriaal	Dak- en gevelbekleding - Plaat
Bindmiddel van asbestmateriaal	Cement
Gebondenheid op basis van bindmiddel	Hecht
Hoeveelheid (oppervlakte - dikte - aantal)	<ul style="list-style-type: none">• 180,00 m² - 0,50 cm - 1 stuk
Totaal volume	0,90 m ³
Eenvoudig bereikbaar	Ja
Bevestigingswijze	<ul style="list-style-type: none">• Genageld, geniet
Identificatiemethode	Vaststelling met monstername
Destructieve handeling voor identificatie	Nee
Opmerking	Er zijn via de opening op zolder twee soorten platen te zien, het is niet mogelijk te bepalen welke platen waar liggen.

- Zorg voor een veilig beheer. Vermijd het beschadigen van het asbestmateriaal. Controleer de toestand jaarlijks op wijzigingen.
- Sluit de ruimte luchtdicht af en vermijd het betreden van de ruimte.
- Scherm in afwachting van verwijdering het asbestmateriaal af van luchtstromingen en verstoring: bijvoorbeeld door het te verpakken, te fixeren, af te dekken, signalisatie - afbakening aan te brengen, ...

Hou de panelen gesloten die toegang geven naar de ruimte onder het dak. Breng waarschuwingsstickers aan bij deze toegangen.

Als de platen bereikbaar worden door vervangen van de pannen of andere werken aan het dak, verwijder dan ook de asbestcementen panelen.

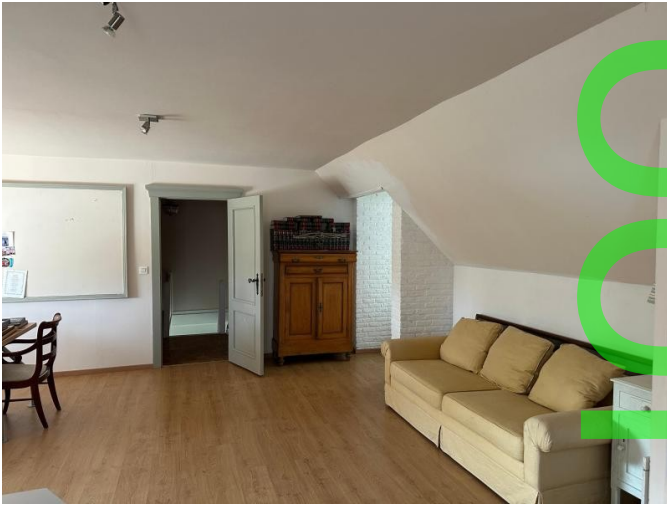
laminaat is niet asbestverdacht.

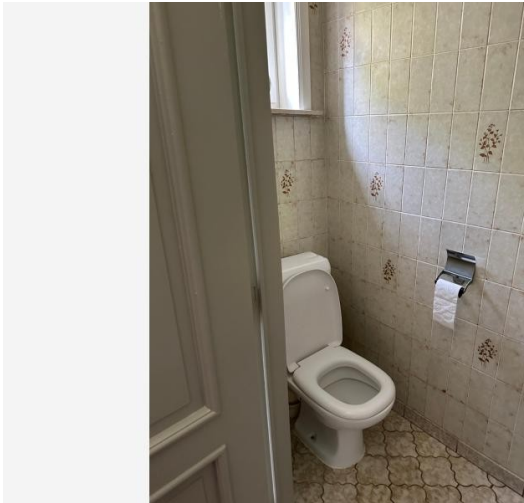
Mogelijks zijn de muurtegels geplaatst met asbesthoudende lijm. De tegels zijn nu in goede staat, maar bij afbraak moet dit bijkomend onderzocht worden.

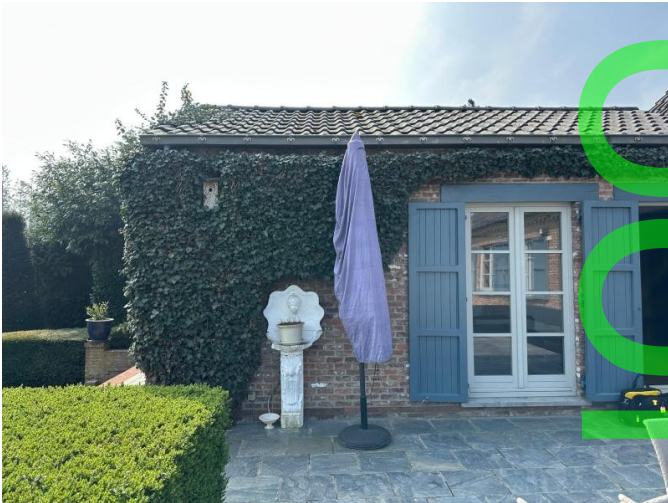
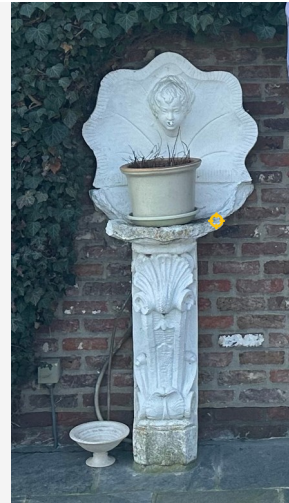
Geen asbest

#	Type	Referentie	Resultaat
6.1	Puntmonster	035 - 4	Geen asbest

Beschrijving	waterfontein / beeld
Omgeving	Buiten
Primaire drager	beeld / waterfontein uit gips
Bindmiddel van materiaal	Gips - kalk
Gebondenheid op basis van bindmiddel	Niet-hechtgebonden
Hoeveelheid (gewicht - aantal)	<ul style="list-style-type: none">• 30,00 kg - 1 stuk
Totaal gewicht	30,00 kg
Identificatiemethode	Vaststelling met monstername
Destructieve handeling voor identificatie	Nee

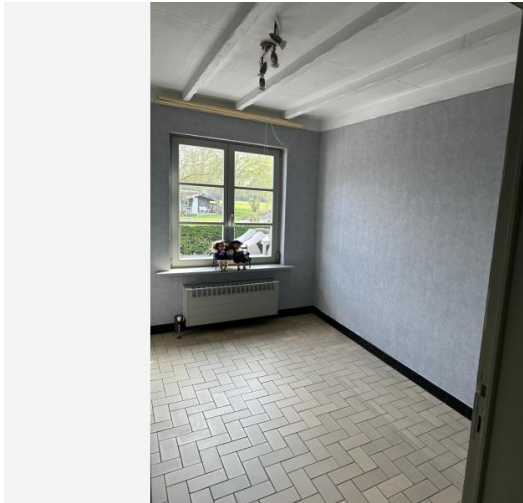
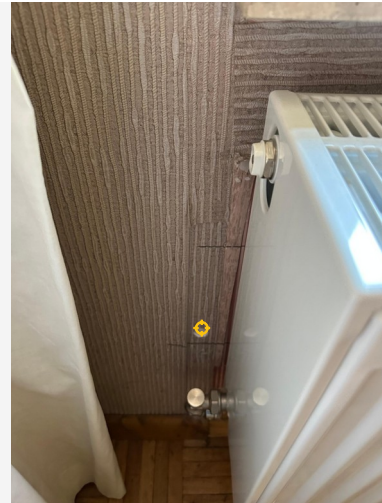
Geen asbest

#	Type	Referentie	Resultaat
7.1	Mengmonster	035 - 1	Geen asbest

Beschrijving	muurpleister
Omgeving	Binnen
Primaire drager	Binnenwand
Bindmiddel van materiaal	Gips - kalk
Gebondenheid op basis van bindmiddel	Niet-hechtgebonden
Hoeveelheid (oppervlakte - dikte - aantal)	• 265,00 m ² - 1,20 cm - 1 stuk
Totaal volume	3,18 m ³
Identificatiemethode	Vaststelling met monstername
Destructieve handeling voor identificatie	Nee
