# Asbestinventarisatetest

Bremtstraat 99, 9320 Aalst

Attestnummer : **20250227-000421.000**

Uitgegeven op : **27.02.2025**

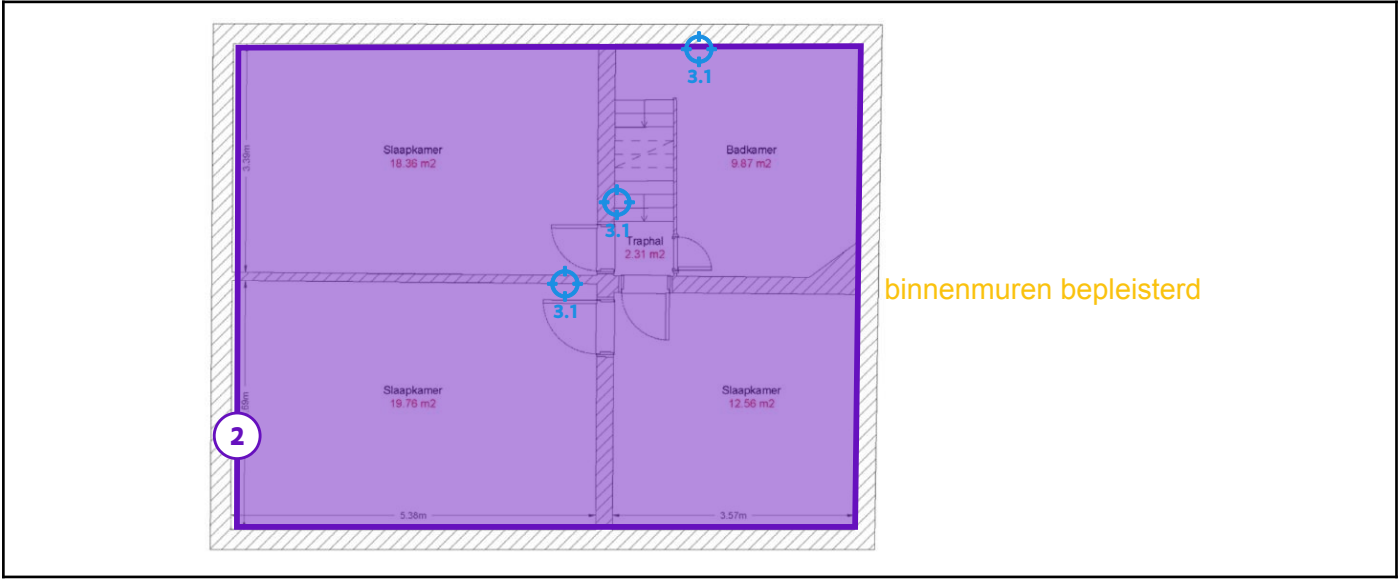
# Plan 1.3: Verdiep

| Beschrijving | Type | Actie |
|---|---|---|
| 2. Plafonds uit niet asbestverdacht materiaal | Advies | - |
| 3. Pleisterwerk muren | Geen asbest | - |
| 3.1 Code: SN01 | Mengmonster | - |

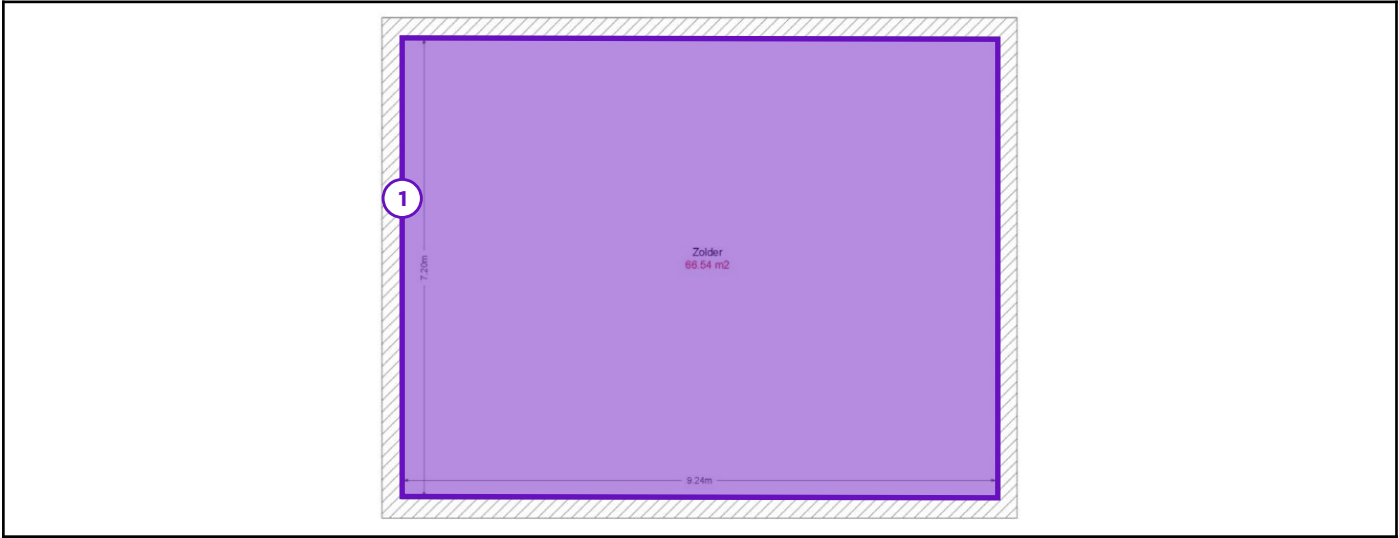
# Plan 1.4: Zolder

| Beschrijving | Type | Actie |
|---|---|---|
| 1. Geen onderdak aanwezig | Advies | - |

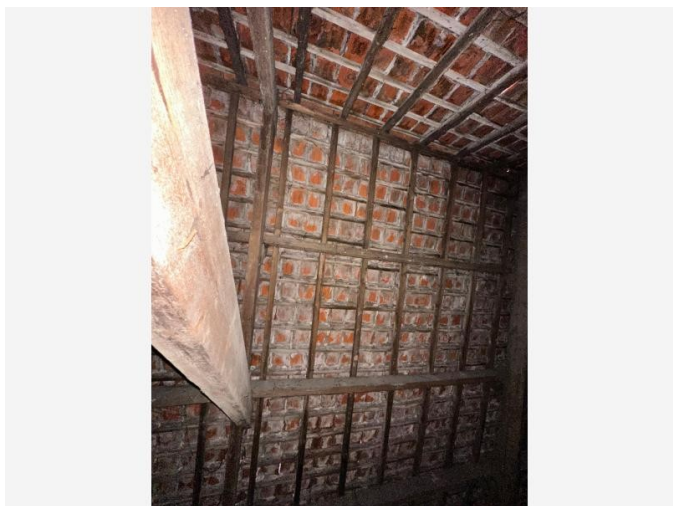
Vrije foto

Tijdens de inspectie van dit gebouw hebben we vastgesteld dat er geen onderdak aanwezig is in de dakstructuur.

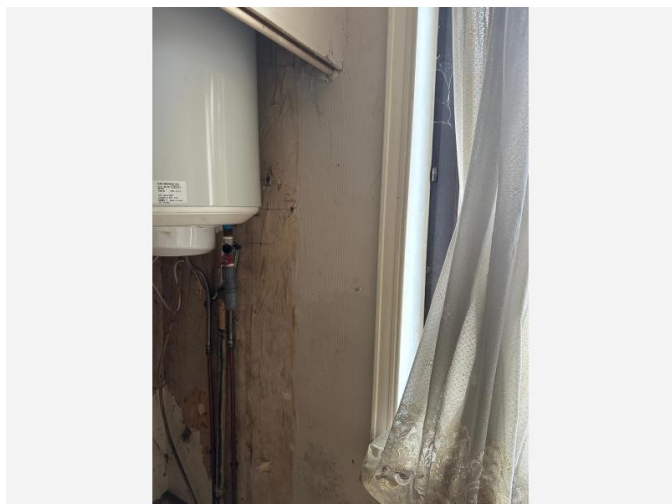
Overzichtsfoto

## Fiche 3: Pleisterwerk muren

Geen asbest
