# Asbestinventarisatetest

Bremtstraat 95, 9320 Aalst

Attestnummer : 20250227-000423.000

Uitgegeven op : 27.02.2025

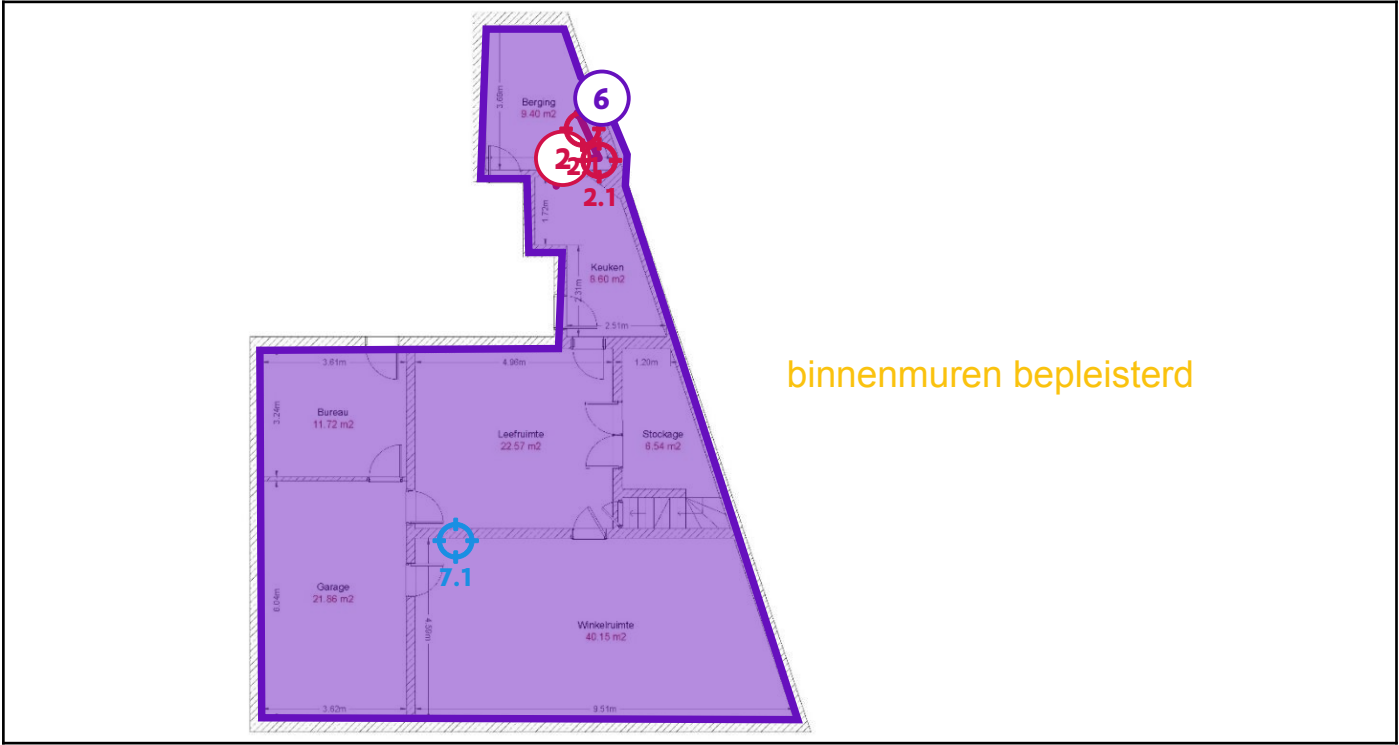
# Plan 1.2: Gelijkvloers

| Beschrijving | Type | Actie |
|---|---|---|
| 2. Buisisolatie | Asbestmateriaal | Dringend maatregelen nemen |
| 7. Pleisterwerk muren | Geen asbest | - |

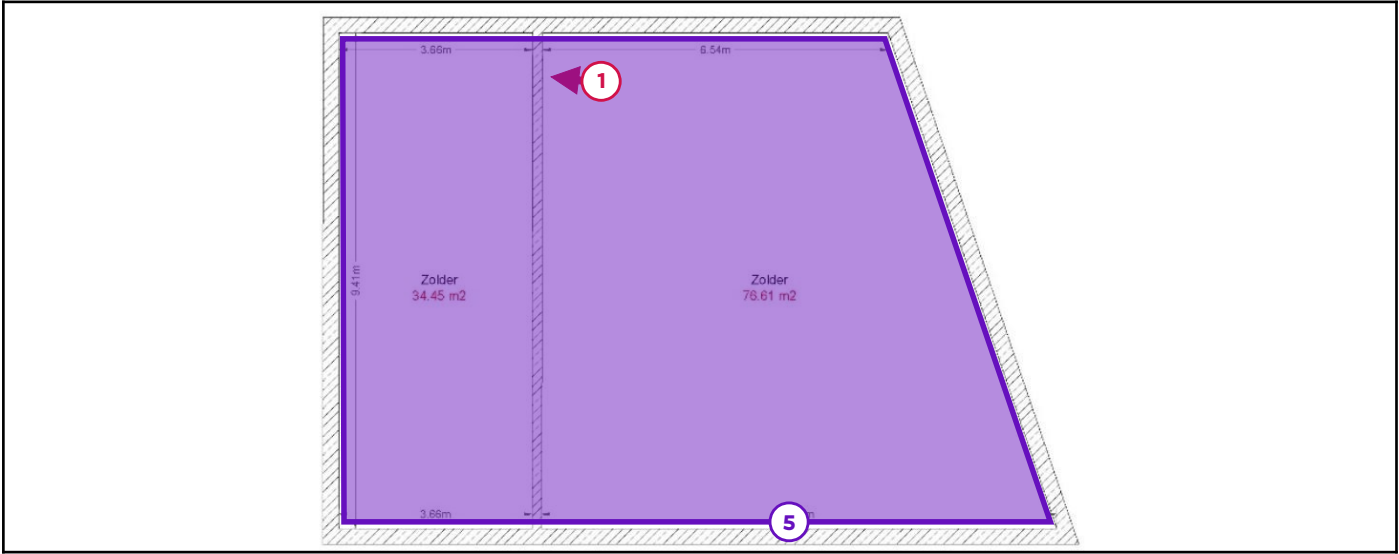
# Plan 1.4: Zolder

| Beschrijving | Type | Actie |
|---|---|---|
| 1. Leien op de zolder | Asbestmateriaal | Dringend verwijderen |
| 5. Geen onderdak aanwezig | Advies | - |

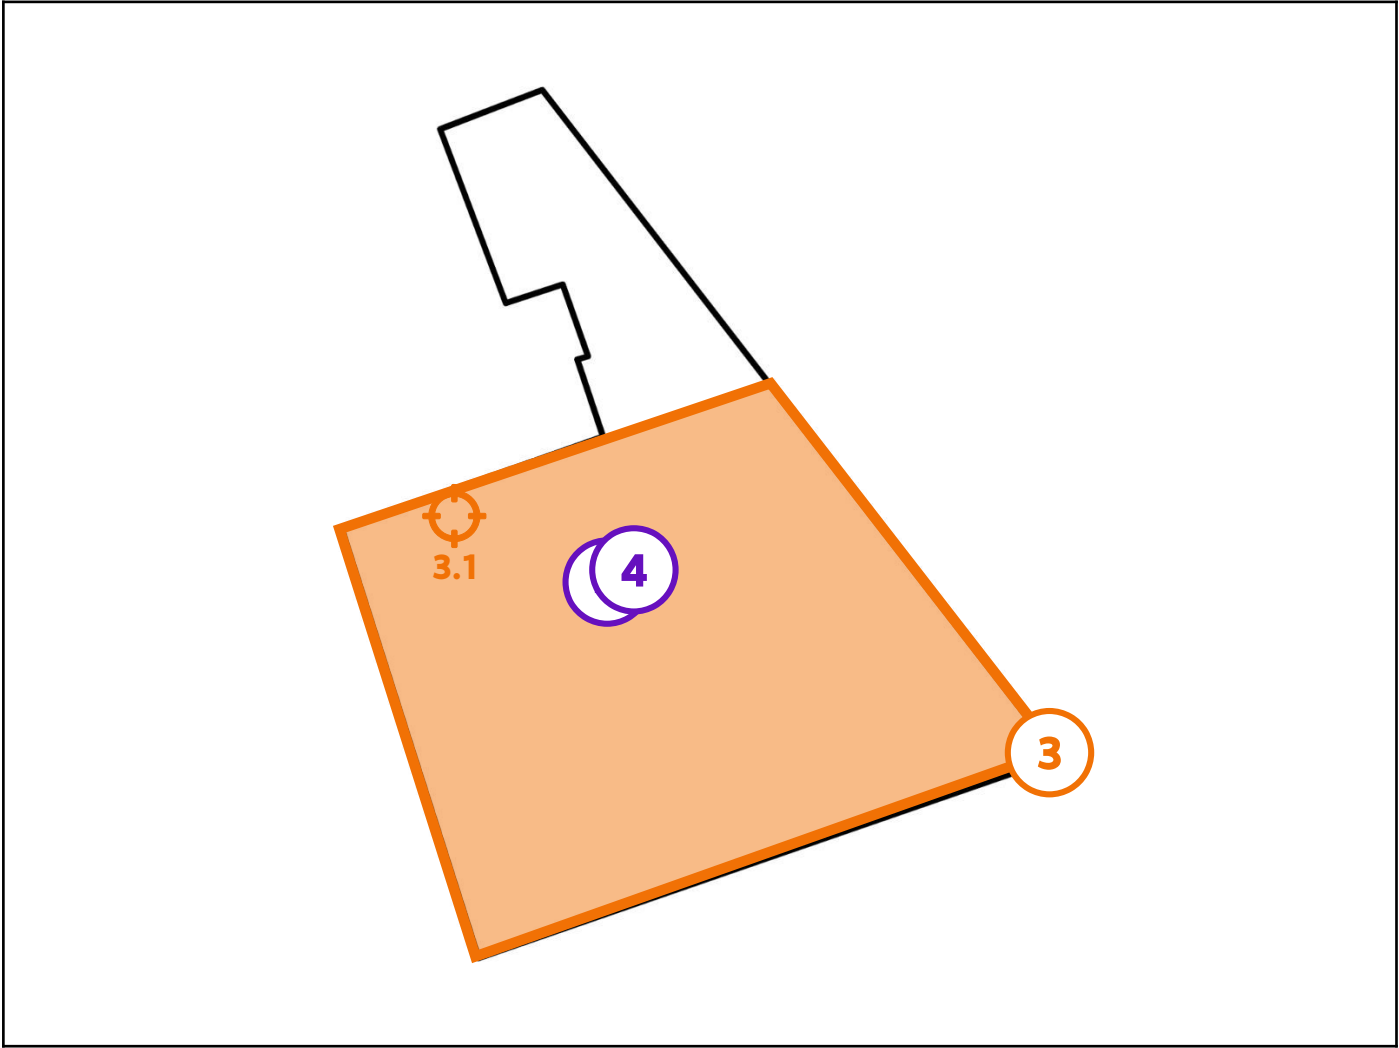
# Plan 1.5: Woning plan bovenaanzicht

| Beschrijving | Type | Actie |
|---|---|---|
| 3. Dak uit leien | Asbestmateriaal | Verwijderen |
| 4. Schoorsteen rookgaskanaal - beoordeling | Beperking | - |

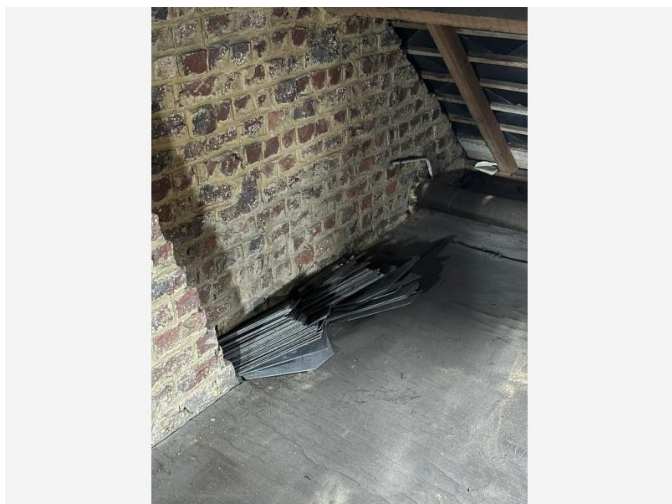
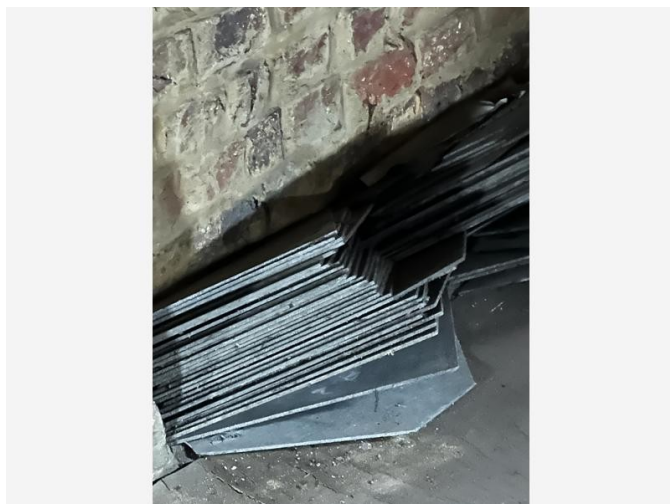
Het asbestmateriaal valt onder de mijlpaal van 2040.

**Dringend verwijderen**

| Beschrijving | Leien op de zolder |
| Aanwezige resten | Er is nog een stockvoorraad aanwezig op de zolder. |
| Asbestmaterialen | <ul style="list-style-type: none"><li>Dak- en gevelbekleding - Lei, shingle</li></ul> |
| Gebondenheid op basis van bindmiddel | Hecht |

- Verwijder het asbestafval.

- Eenvoudige handelingen: mag via doe-het-zelf of door werknemer(s) met opleidingsattest eenvoudige handelingen  
Deze verwijdermethode valt onder de vorm van eenvoudige handelingen conform de VLAREM en de Codex Welzijn op het werk. De toestand moet echter ongewijzigd blijven tijdens het verwijderen. Alle maatregelen opgenomen in de wetgeving moeten strikt nageleefd worden.

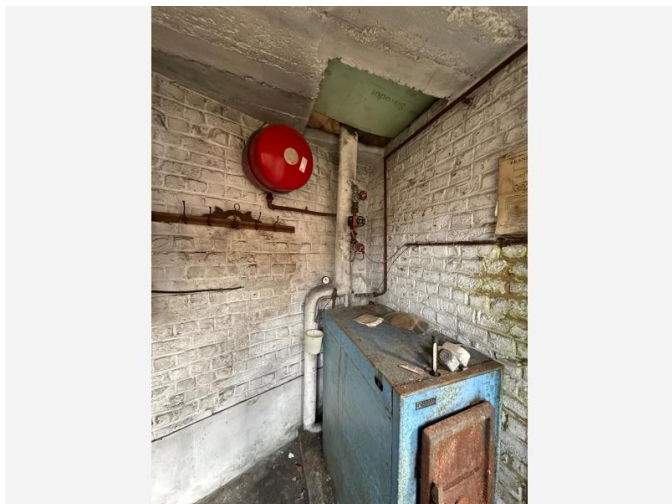
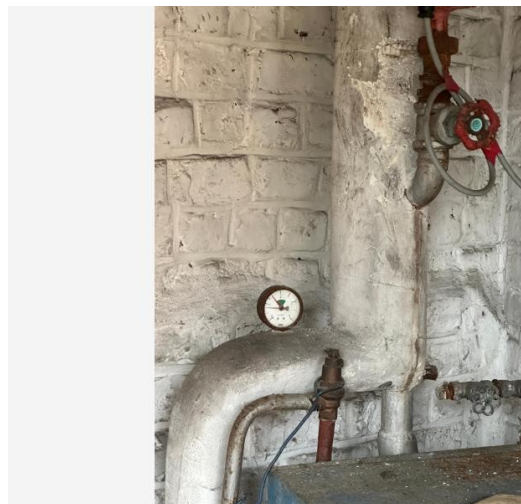
**Dringend maatregelen nemen**

| Eindbeoordeling materiaalarisico | Hoog materiaalarisico en/of hoge kans op vezelvrijgave |

| Gebondenheid | Categorie 3: niet-hechtgebonden met weinig of geen matrix |
| Asbestsoort (vezeltype) | Amfibool aanwezig, uitgezonderd crocidoliet |
| Asbestconcentratie | Hoog ( $\geq 50\%$ ) |
| Toestand van het materiaal | Zwaar beschadigd, zwaar verweerd |

| # | Type | Referentie | Resultaat |
|---|---|---|---|
| 2.1 | Mengmonster | SN03 | Amosiet |

| Beschrijving | Buisisolatie |
| Asbestmateriaal | In-situ afwerkingslagen - Thermische isolatie |

- Sluit de ruimte luchtdicht af en vermijd het betreden van de ruimte.
- Scherm in afwachting van verwijdering het asbestmateriaal af van luchtstromingen en verstoring: bijvoorbeeld door het te verpakken, te fixeren, af te dekken, signalisatie - afbakening aan te brengen, ...
- Verwijder dit asbestmateriaal zo snel mogelijk. Volg de toestand goed op.
- Voer binnenluchtmetingen uit om actuele blootstellingsrisico's in de binnenlucht te monitoren.

- Hermetische zone (erkend asbestverwijderaar)  
Deze verwijdermethode valt onder de vorm van 'enkel door erkend asbestverwijderaar' conform de VLAREM en de Codex Welzijn op het werk. De toepassing kan immers niet worden verwijderd zonder 'wijziging van de toestand'. Alle maatregelen opgenomen in de wetgeving moeten strikt nageleefd worden.

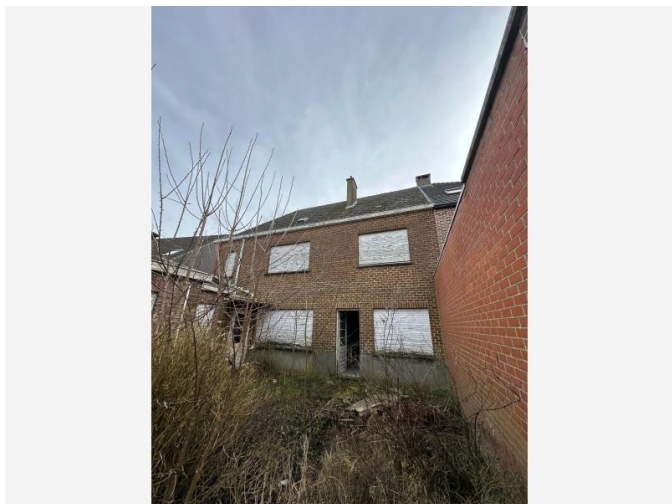
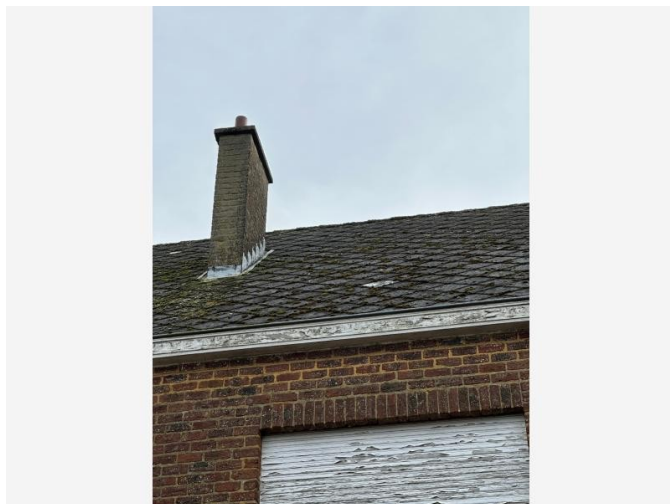
Het asbestmateriaal valt onder de mijlpaal van 2034.

Verwijderen

| Eindbeoordeling materiaalisico | Verhoogd materiaalisico en/of verhoogde kans op vezelvrijgave |

| Gebondenheid | Categorie 1: hechtgebonden in oorsprong |
| Asbestsoort (vezeltype) | Crocidoliet aanwezig |
| Asbestconcentratie | Laag (< 50%) |
| Toestand van het materiaal | Matig beschadigd, matig verweerd |

| # | Type | Referentie | Resultaat |
|---|---|---|---|
| 3.1 | Puntmonster | SN02 | Crocidoliet, Chrysotiel |

| Beschrijving | Dak uit leien |

- Zorg voor een veilig beheer. Vermijd het beschadigen van het asbestmateriaal. Controleer de toestand jaarlijks op wijzigingen.
- Hemelwater dat afspoelt van asbestcement daken of gevels kan asbestdeeltjes bevatten. Gebruik het enkel voor gesloten circuits (bv. spoelen toiletten). Reinig na het vervangen van het dak of de gevel de dakgoten en regenwaterput of -ton om asbesthoudend sediment of slib te verwijderen

- Eenvoudige handelingen: mag via doe-het-zelf of door werknemer(s) met opleidingsattest eenvoudige handelingen  
Raadpleeg de actuele wetgeving op de website van OVAM. Onder strikte voorwaarden is het eventueel toegestaan om deze toepassing zelf te verwijderen.
- Eenvoudige handelingen: enkel door erkend asbestverwijderaar  
Gezien de staat van de leien, die redelijk verweerd zijn, en hoewel deze eventueel door eenvoudige handelingen verwijderd kunnen worden, adviseer ik als deskundige om de verwijdering te laten uitvoeren door een erkende asbestverwijderaar. Dit garandeert de veiligheid van zowel de bewoners als de burens.

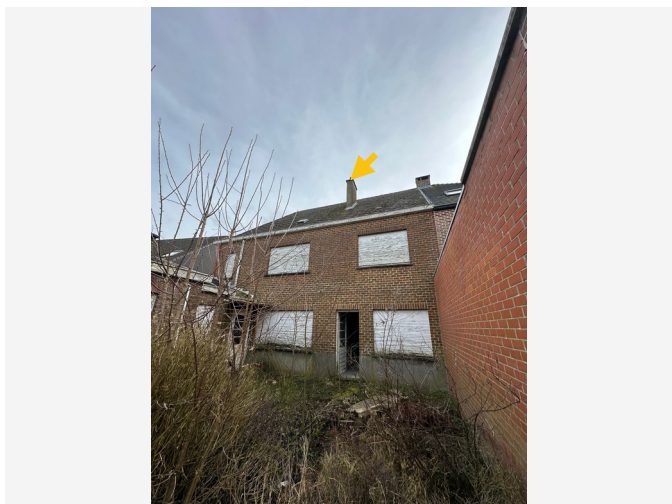
Situeringfoto

**Reden:** Het te onderzoeken materiaal situeert zich hoger dan 3,50 m te rekenen vanaf een veilige ondergrond

**Uitleg van de asbestdeskundige:** Het rookgaskanaal is niet beoordeeld. Aan de binnenzijde is de kachel aangesloten. Aan de buitenzijde is het hoger dan 3,5 meter om de schoorsteen te inspecteren. Het is niet zichtbaar of er een asbestverdacht rookgaskanaal aanwezig is in de schoorsteen. Conform ons inspectieprotocol mogen wij een beperking inroepen voor hoogtes hoger dan 3,5 m. Indien men dit wil laten onderzoeken, dient er een nieuwe afspraak gemaakt te worden en moet er een hoogtewerker voorzien worden, evenals iemand die bevoegd is om deze te bedienen en eventueel een techniek die de al dan niet aanwezige schouwwhoed kan afnemen en weer terugplaatsen.

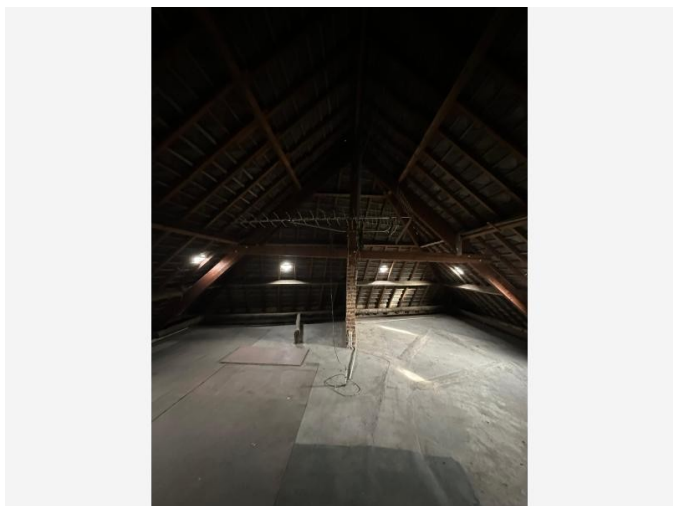
Vrije foto

Tijdens de inspectie van dit gebouw hebben we vastgesteld dat er geen onderdak aanwezig is in de dakstructuur.

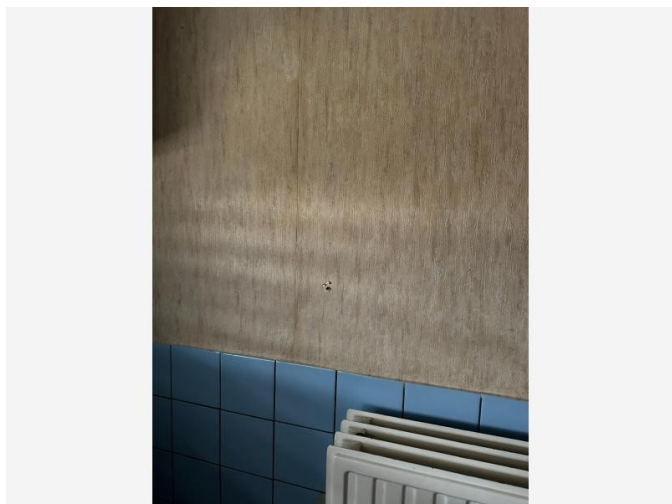
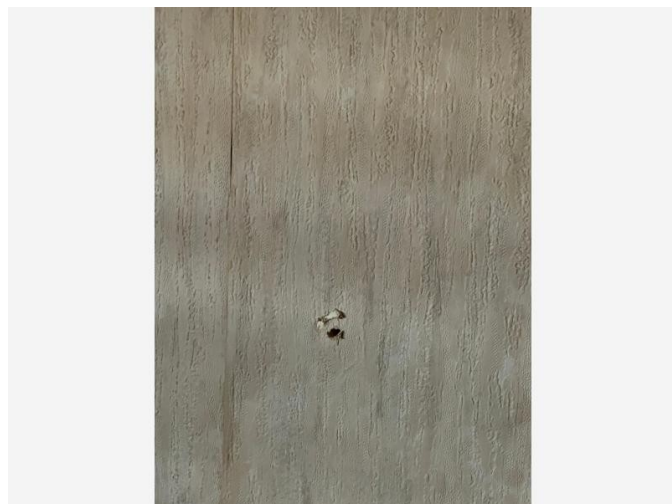
## Fiche 7: Pleisterwerk muren

Geen asbest

| # | Type | Referentie | Resultaat |
|---|---|---|---|
| 7.1 | Mengmonster | SN01 | Geen asbest |

| Beschrijving | Pleisterwerk muren |
