# Asbestinventarisatetest

Onze Lieve Vrouwplein 22, 9300 Aalst

Attestnummer : **20250224-000176.000**

Uitgegeven op : **24.02.2025**

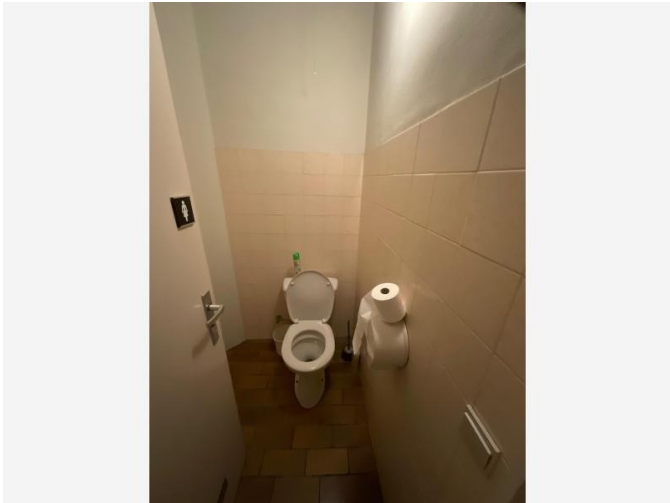
Vrije foto

Achter de tegels bevindt zich faiancelijm. Deze moet volgens het IP verplicht bemonsterd worden. Tijdens de inspectie heeft de inspecteur geen faiancelijm aangetroffen, maar heeft hij wel een sterk vermoeden dat zich deze achter de tegels bevindt. Let op bij werken aan deze plaatsen. Faiancelijm kon vroeger asbesthoudend zijn. Een bijkomend onderzoek is aangeraden indien er werken gepland zijn.

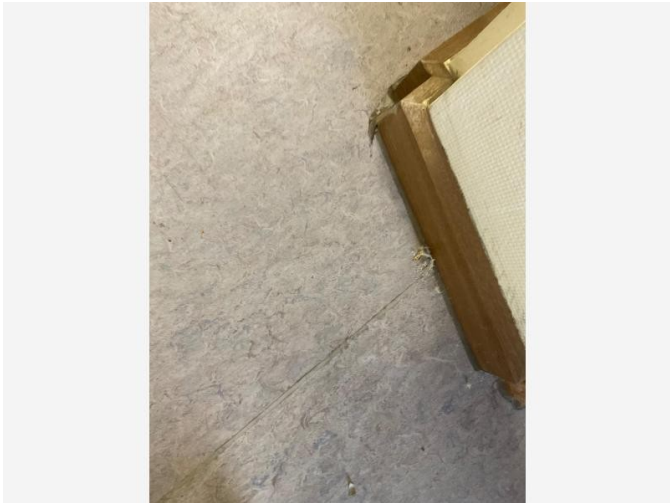
*Vrije foto*

Geen asbesthoudend type vloerzeil

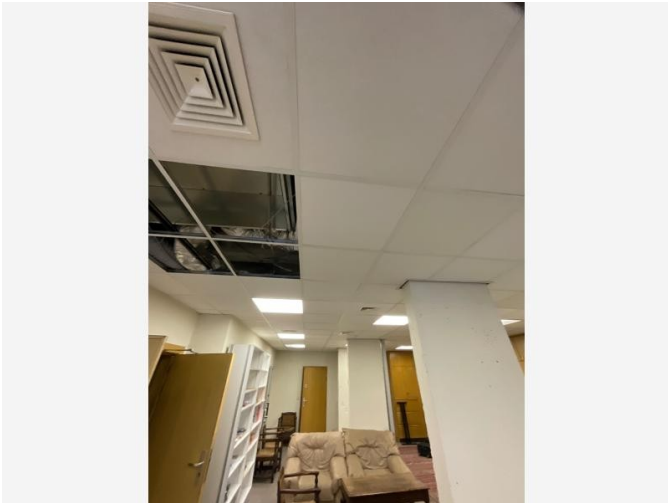
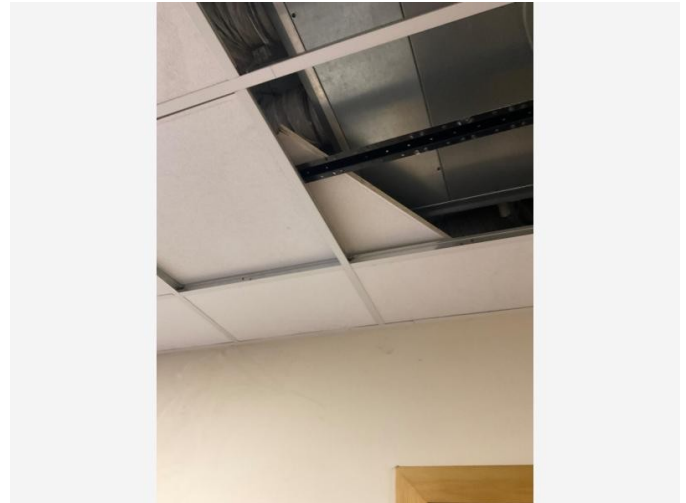
## Fiche 3: Plafond plaat type linex

Geen asbest

| # | Type | Referentie | Resultaat |
|---|---|---|---|
| 3.1 | Puntmonster | Mm3 | Geen asbest |

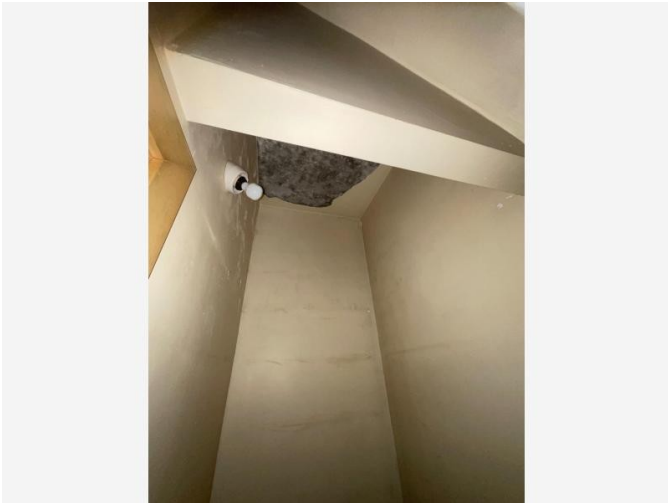
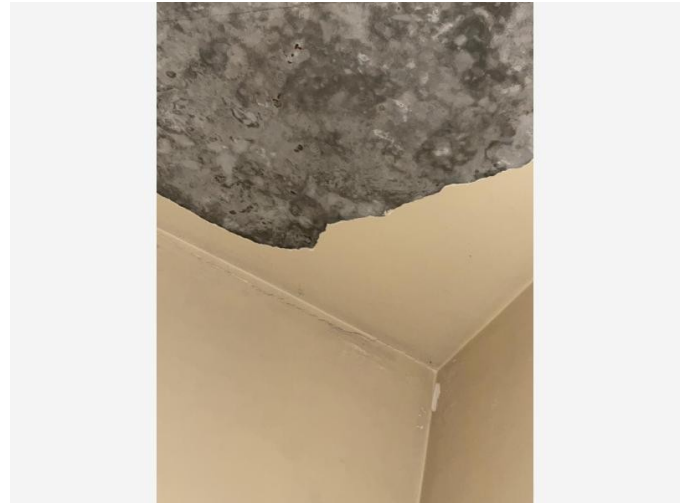
## Fiche 4: pleisterwerk plafond

Geen asbest

| # | Type | Referentie | Resultaat |
|---|---|---|---|
| 4.1 | Mengmonster | mm02 | Geen asbest |

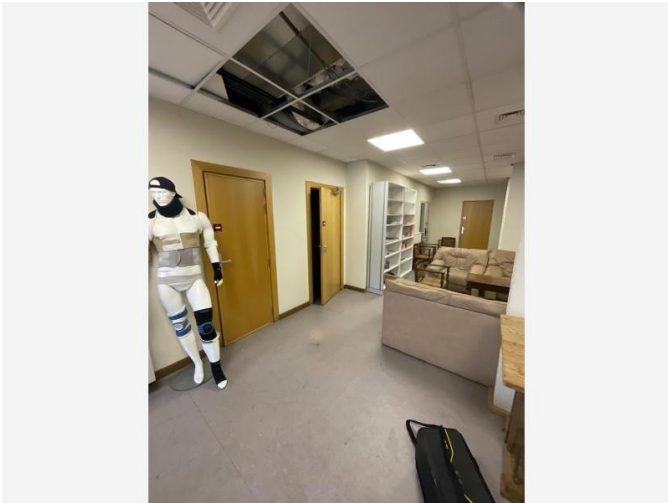
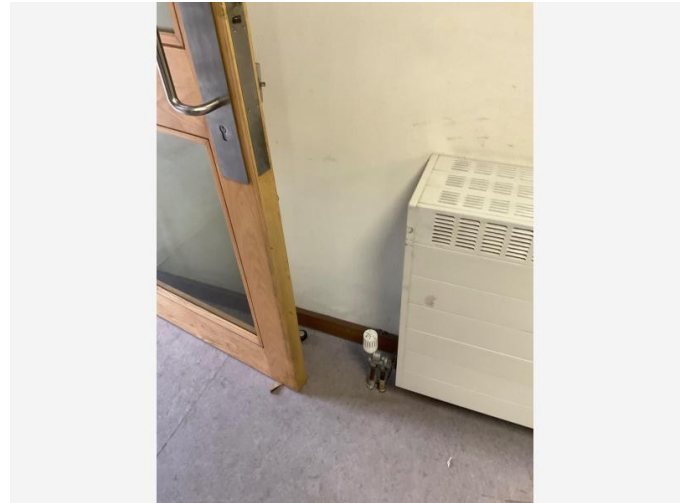
## Fiche 5: pleisterwerk wanden

Geen asbest

| # | Type | Referentie | Resultaat |
|---|---|---|---|
| 5.1 | Mengmonster | mm01 | Geen asbest |
