Asbestinventarisatetest

Hofstraat 14, 3800 Sint-Truiden

Attestnummer : 20250404-000362.000

Uitgegeven op : 04.04.2025

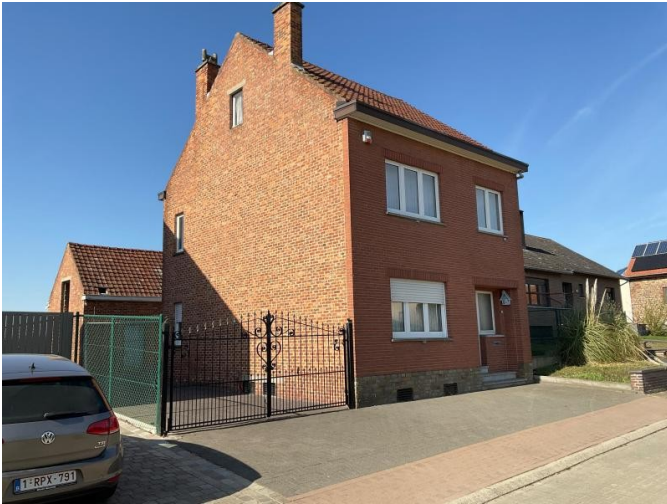
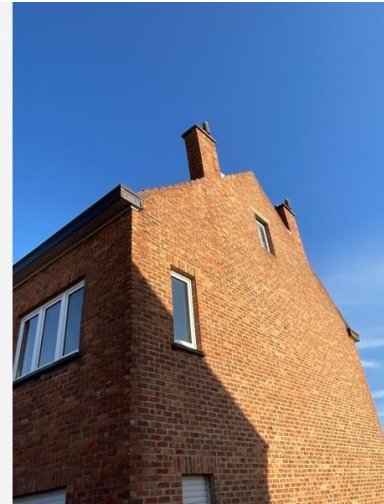
Aangezien de hoogte is het best deze te laten verwijderen door iemand met een hoogwerker.

Eindbeoordeling materiaalrisico	Verhoogd materiaalrisico en/of verhoogde kans op vezelvrijgave
---------------------------------	--

Gebondenheid	Categorie 1: hechtgebonden in oorsprong
Asbestsoort (vezeltype)	Alleen chrysotiel
Asbestconcentratie	Laag (< 50%)
Afschermingsgraad van het gehele materiaal	Geheel of deels (ook) vrij aan binnenluchtstromen
Toestand van het materiaal	Matig beschadigd, matig verweerd

Beschrijving	Windval schoorsteen 2
Omgeving	Buiten
Primaire drager	Schoorsteen
Asbestmateriaal	Schouwhoed, ventilatiekap (anti-windval)
Bindmiddel van asbestmateriaal	Cement
Gebondenheid op basis van bindmiddel	Hecht
Hoeveelheid (gewicht - aantal)	<ul style="list-style-type: none">• 30,00 kg - 2 stuks
Totaal gewicht	60,00 kg
Eenvoudig bereikbaar	Ja
Bevestigingswijze	<ul style="list-style-type: none">• Verlijmd, ingegoten, versmeerd
Identificatiemethode	Vaststelling zonder monsternamen
Destructieve handeling voor identificatie	Nee
Opmerking	De opgegeven hoeveelheid is een schatting. Vermoedelijk zit er nog een stuk buis mee ingewerkt in de schoorsteen waar de windval gemonteerd is.

Verwijderen

- Zorg voor een veilig beheer. Vermijd het beschadigen van het asbestmateriaal. Controleer de toestand jaarlijks op wijzigingen.
- Zorg voor een veilig beheer en verwijder dit asbestmateriaal wanneer het bij werken eenvoudig bereikbaar wordt. Controleer de toestand jaarlijks op wijzigingen.

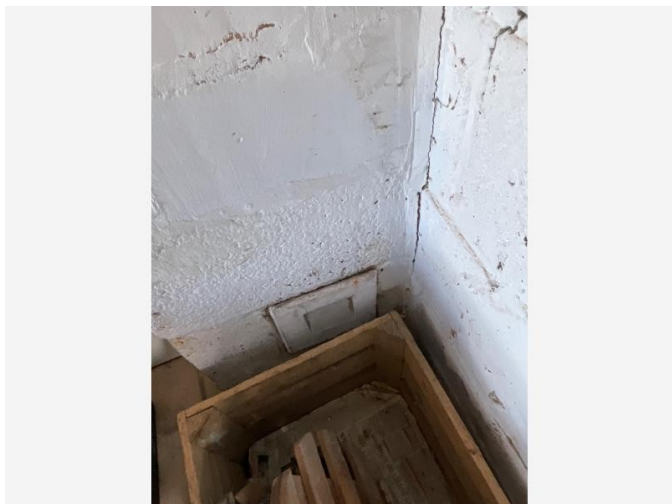
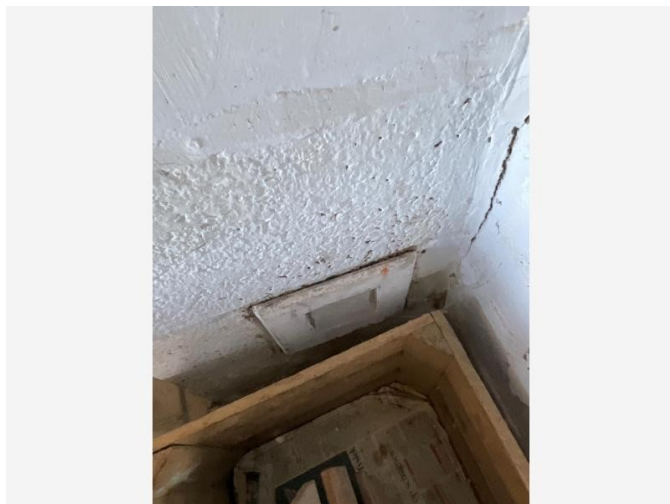
Eindbeoordeling materiaalrisico	Zeer laag materiaalrisico en/of zeer lage kans op vezelvrijgave
---------------------------------	---

Gebondenheid	Categorie 1: hechtgebonden in oorsprong
Asbestsoort (vezeltype)	Alleen chrysotiel
Asbestconcentratie	Laag (< 50%)
Afschermingsgraad van het gehele materiaal	Niet stootvaste afscherming
Toestand van het materiaal	Onbeschadigd, niet verweerd

Beschrijving	roetluik
Omgeving	Binnen
Primaire drager	Binnenwand
Asbestmateriaal	roetluik uit vezelcement
Bindmiddel van asbestmateriaal	Cement
Gebondenheid op basis van bindmiddel	Hecht
Hoeveelheid (gewicht - aantal)	<ul style="list-style-type: none">• 2,00 kg - 1 stuk
Totaal gewicht	2,00 kg
Eenvoudig bereikbaar	Ja
Bevestigingswijze	<ul style="list-style-type: none">• Verlijmd, ingegoten, versmeerd
Identificatiemethode	Vaststelling zonder monstername
Destructieve handeling voor identificatie	Nee

Zorgvuldig beheren

- Zorg voor een veilig beheer. Vermijd het beschadigen van het asbestmateriaal. Controleer de toestand jaarlijks op wijzigingen.
- Zorg voor een veilig beheer en verwijder dit asbestmateriaal wanneer het bij werken eenvoudig bereikbaar wordt. Controleer de toestand jaarlijks op wijzigingen.

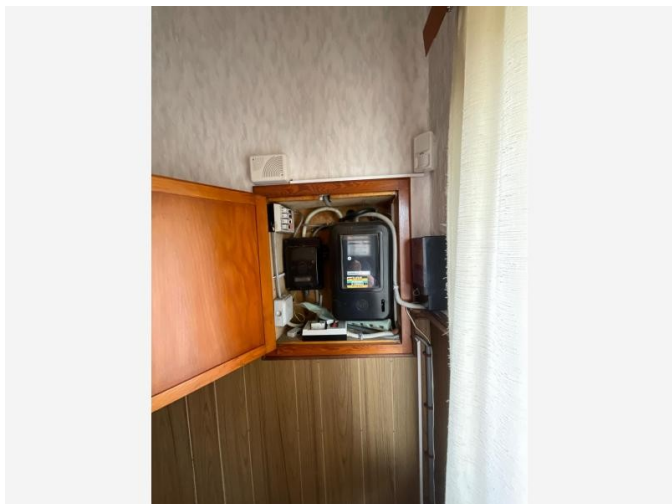
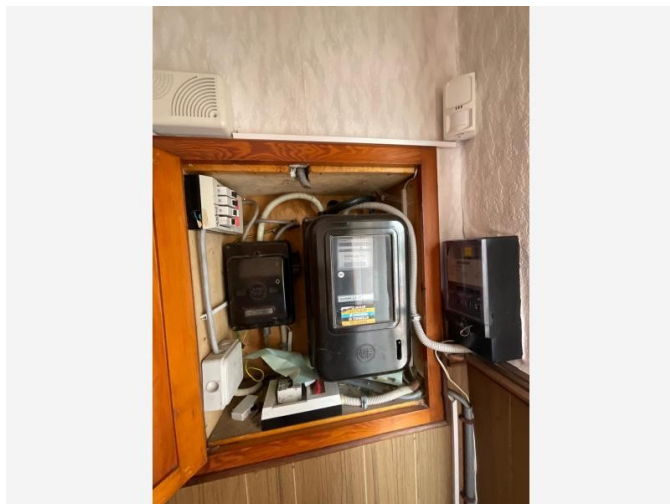
Eindbeoordeling materiaalrisico	Zeer laag materiaalrisico en/of zeer lage kans op vezelvrijgave
---------------------------------	---

Gebondenheid	Categorie 1: hechtgebonden in oorsprong
Asbestsoort (vezeltype)	Alleen chrysotiel
Asbestconcentratie	Laag (< 50%)
Afschermingsgraad van het gehele materiaal	Geheel of deels (ook) vrij aan de binnenlucht
Toestand van het materiaal	Onbeschadigd, niet verweerd

Beschrijving	Elektriciteitsmeter
Omgeving	Binnen
Primaire drager	Binnenwand
Asbestmateriaal	Plaat, paneel, tablet - Type Bakeliet
Bindmiddel van asbestmateriaal	Kunststof of -hars
Gebondenheid op basis van bindmiddel	Hecht
Hoeveelheid (oppervlakte - dikte - aantal)	• 0,50 m ² - 1,00 cm - 1 stuk
Totaal volume	0,005 m ³
Eenvoudig bereikbaar	Ja
Bevestigingswijze	• Geschroefd
Identificatiemethode	Vaststelling zonder monstername
Destructieve handeling voor identificatie	Nee

Zorgvuldig beheren

- Zorg voor een veilig beheer. Vermijd het beschadigen van het asbestmateriaal. Controleer de toestand jaarlijks op wijzigingen.
- Zorg voor een veilig beheer en verwijder dit asbestmateriaal wanneer het bij werken eenvoudig bereikbaar wordt. Controleer de toestand jaarlijks op wijzigingen.

- Eenvoudige handelingen: mag via doe-het-zelf of door werknemer(s) met opleidingsattest eenvoudige handelingen
Deze mag enkel door een de stroomleverancier vervangen worden.

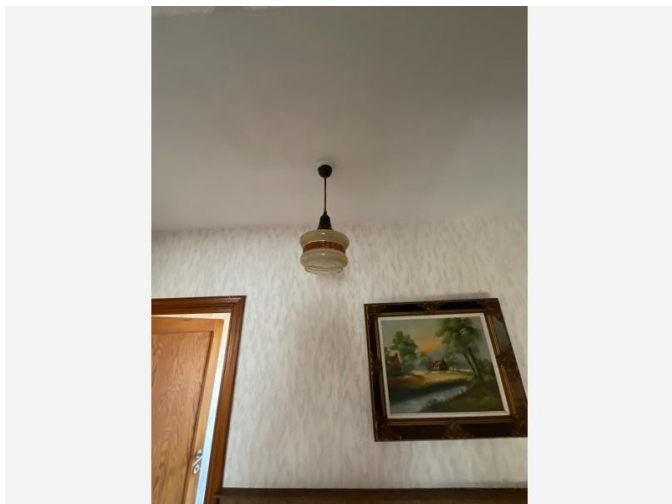
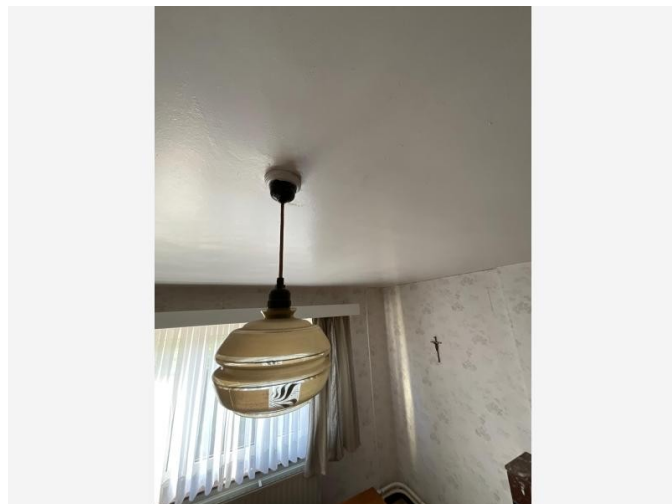
Eindbeoordeling materiaalrisico	Zeer laag materiaalrisico en/of zeer lage kans op vezelvrijgave
---------------------------------	---

Gebondenheid	Categorie 1: hechtgebonden in oorsprong
Asbestsoort (vezeltype)	Alleen chrysotiel
Asbestconcentratie	Laag (< 50%)
Afschermingsgraad van het gehele materiaal	Geheel of deels (ook) vrij aan de binnenlucht
Toestand van het materiaal	Onbeschadigd, niet verweerd

Beschrijving	Bakeliet lampfitting
Omgeving	Binnen
Primaire drager	Plafond
Asbestmateriaal	Plaat, paneel, tablet - Type Bakeliet
Bindmiddel van asbestmateriaal	Kunststof of -hars
Gebondenheid op basis van bindmiddel	Hecht
Hoeveelheid (oppervlakte - dikte - aantal)	<ul style="list-style-type: none">• 0,50 m² - 1,00 cm - 1 stuk
Totaal volume	0,005 m ³
Eenvoudig bereikbaar	Ja
Bevestigingswijze	<ul style="list-style-type: none">• Geschroefd
Identificatiemethode	Vaststelling zonder monstername
Destructieve handeling voor identificatie	Nee
Opmerking	De opgegeven hoeveelheid is een schatting en kan afwijken van het werkelijke.

Zorgvuldig beheren

- Zorg voor een veilig beheer. Vermijd het beschadigen van het asbestmateriaal. Controleer de toestand jaarlijks op wijzigingen.
- Zorg voor een veilig beheer en verwijder dit asbestmateriaal wanneer het bij werken eenvoudig bereikbaar wordt. Controleer de toestand jaarlijks op wijzigingen.

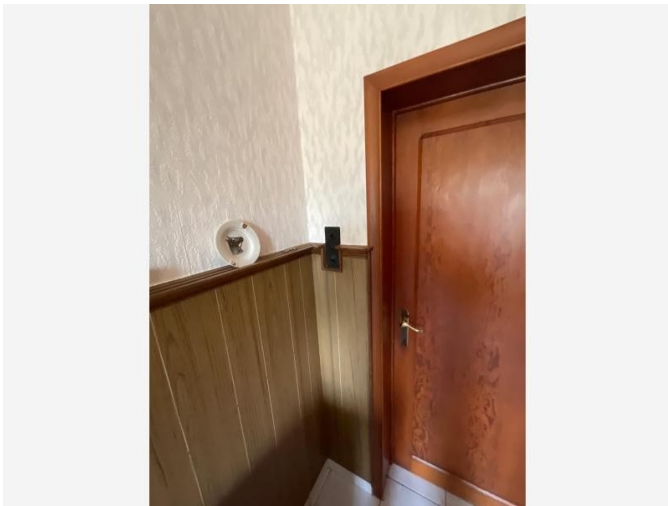
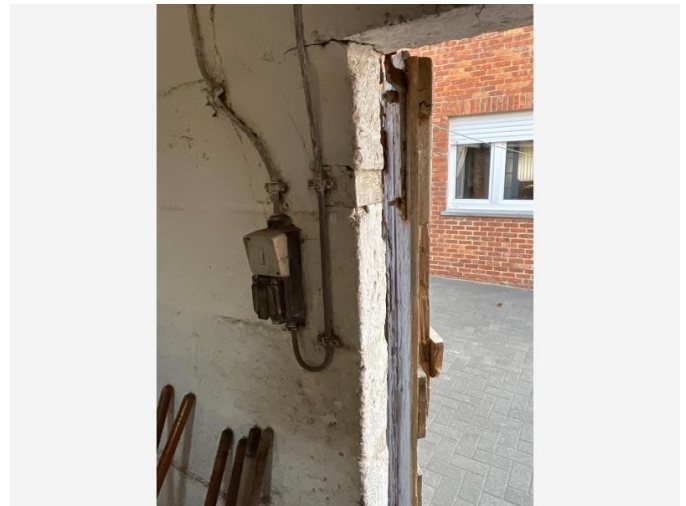
Eindbeoordeling materiaalrisico	Zeer laag materiaalrisico en/of zeer lage kans op vezelvrijgave
---------------------------------	---

Gebondenheid	Categorie 1: hechtgebonden in oorsprong
Asbestsoort (vezeltype)	Alleen chrysotiel
Asbestconcentratie	Laag (< 50%)
Afschermingsgraad van het gehele materiaal	Geheel of deels (ook) vrij aan de binnenlucht
Toestand van het materiaal	Onbeschadigd, niet verweerd

Beschrijving	Bakeliet schakelaars
Omgeving	Binnen
Primaire drager	Binnenwand
Asbestmateriaal	Plaat, paneel, tablet - Type Bakeliet
Bindmiddel van asbestmateriaal	Kunststof of -hars
Gebondenheid op basis van bindmiddel	Hecht
Hoeveelheid (oppervlakte - dikte - aantal)	• 1,00 m ² - 1,00 cm - 1 stuk
Totaal volume	0,01 m ³
Eenvoudig bereikbaar	Ja
Bevestigingswijze	<ul style="list-style-type: none">• Geklemd• Geschroefd
Identificatiemethode	Vaststelling zonder monstername
Destructieve handeling voor identificatie	Nee
Opmerking	De opgegeven hoeveelheid is een schatting en kan afwijken van het werkelijke.

Zorgvuldig beheren

- Zorg voor een veilig beheer. Vermijd het beschadigen van het asbestmateriaal. Controleer de toestand jaarlijks op wijzigingen.
- Zorg voor een veilig beheer en verwijder dit asbestmateriaal wanneer het bij werken eenvoudig bereikbaar wordt. Controleer de toestand jaarlijks op wijzigingen.

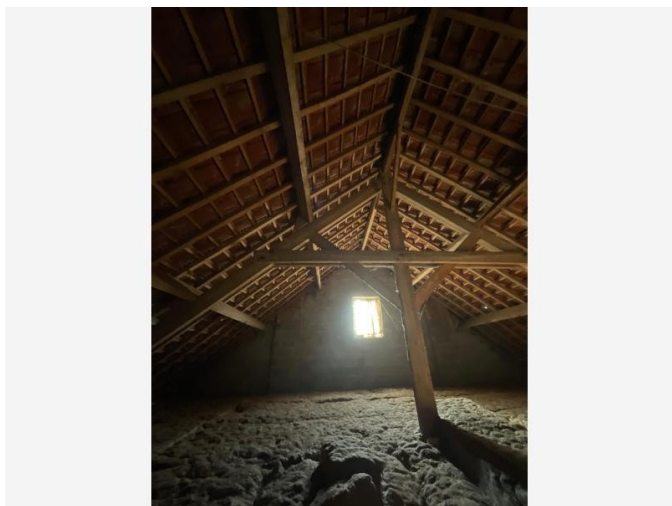
Zowel het hoofdgebouw als de stallen hebben geen onderdak.

Identificatiemethode	Er is geen onderdak aanwezig.
----------------------	-------------------------------

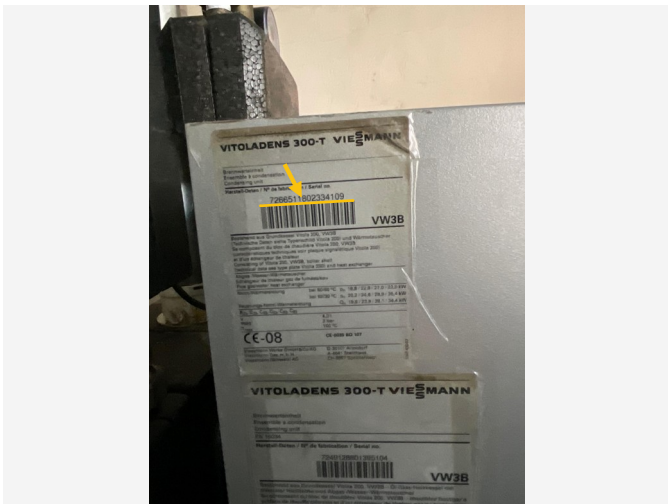
Het serienummer op het typeplaatje van een Viessmann-ketel kan worden gebruikt om de leeftijd ervan te schatten. Voor Viessmann-ketels bestaat het serienummerformaat meestal uit 12 tot 18 cijfers. Het productiejaar wordt gecodeerd in het zevende en achtste cijfer van het serienummer. Serie nr. 726651 (18) 2334109. Volgens het serie nr. is hij van 2018.

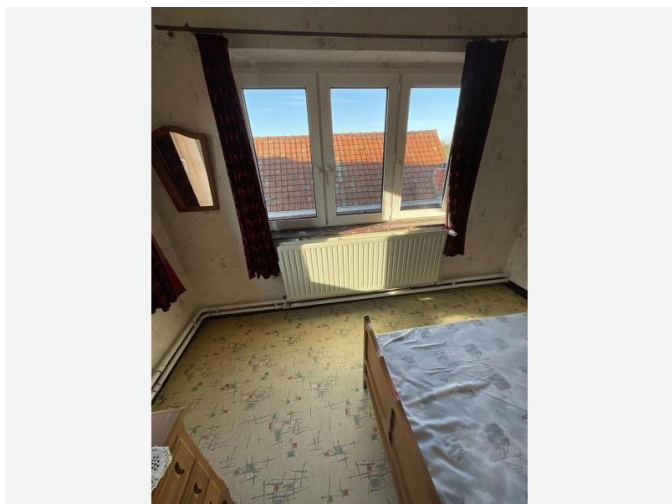
De venstertabletten bestaan uit natuursteen.

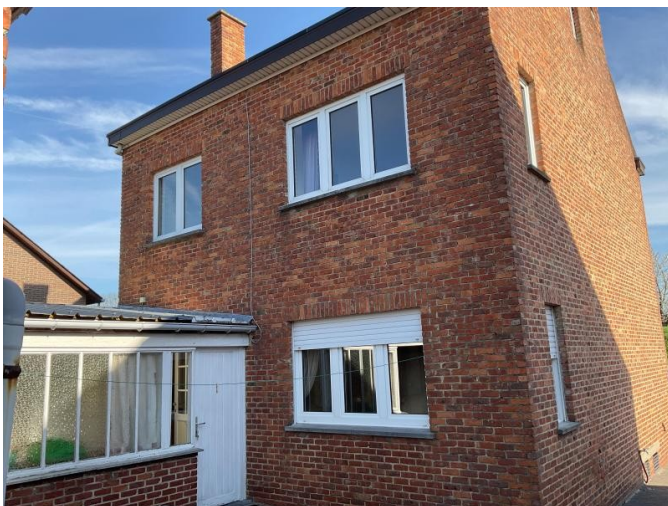
De vensterdorpels bestaan uit blauwe hardsteen.

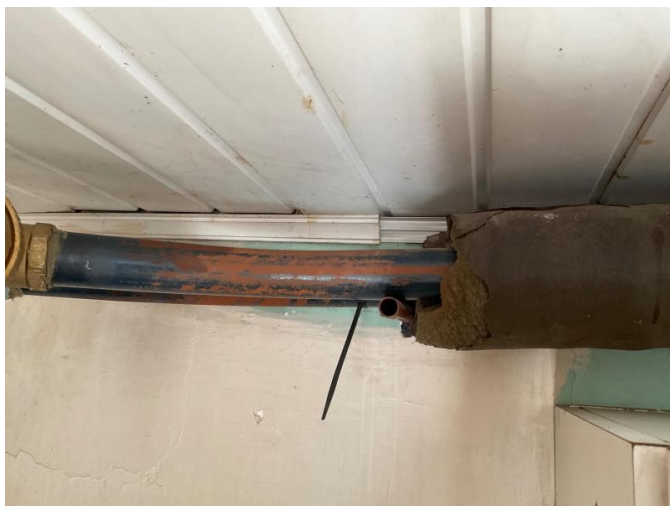
De buisisolatie bestaat uit schuihoudende tuben.

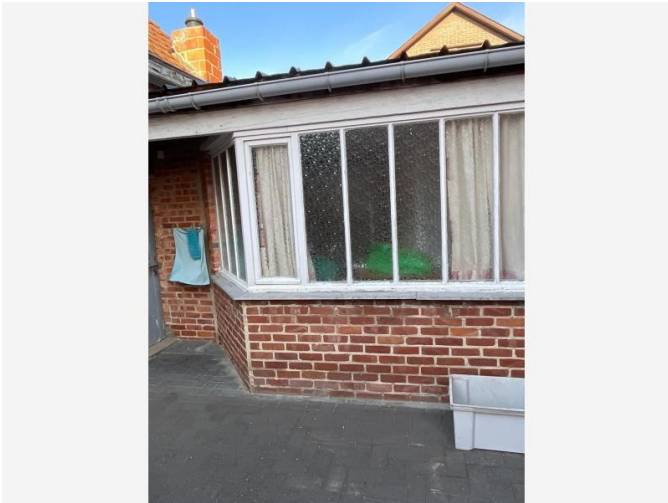
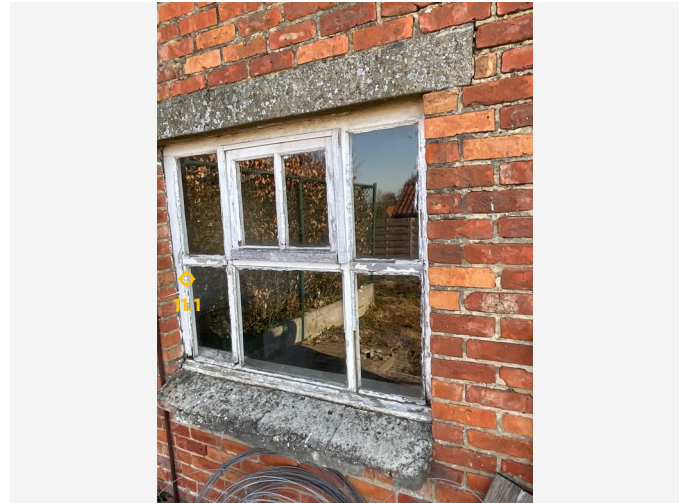
Fiche 11: Mastiek rond ramen

Geen asbest

#	Type	Referentie	Resultaat
11.1	Puntmonster	MM006	Geen asbest

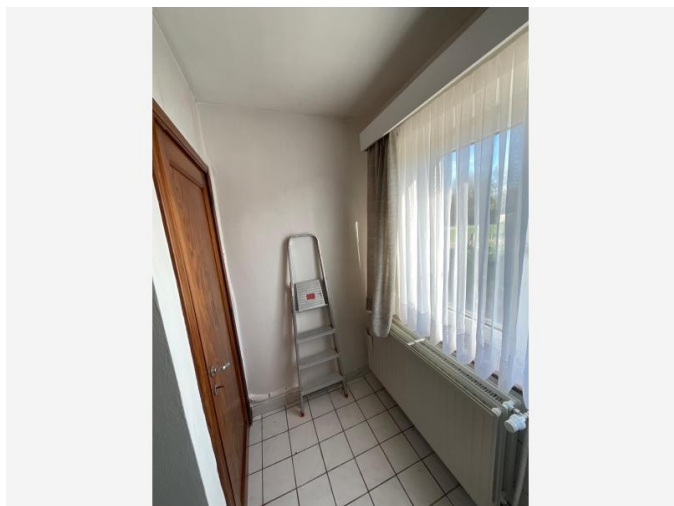
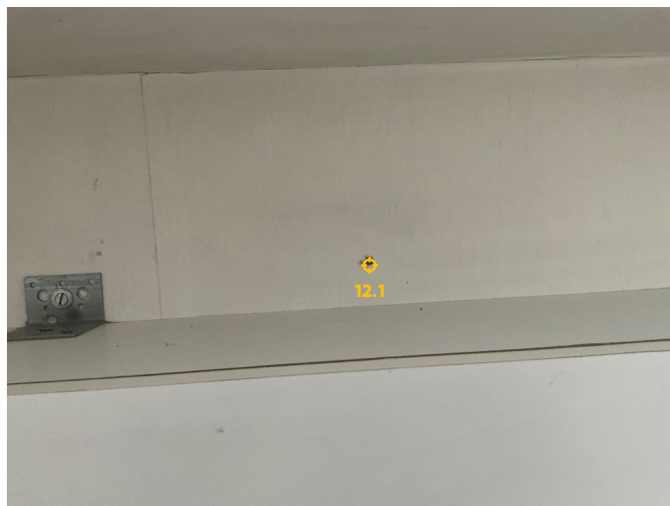
Fiche 12: muurpleister

Geen asbest

#	Type	Referentie	Resultaat
12.1	Mengmonster	MM001	Geen asbest

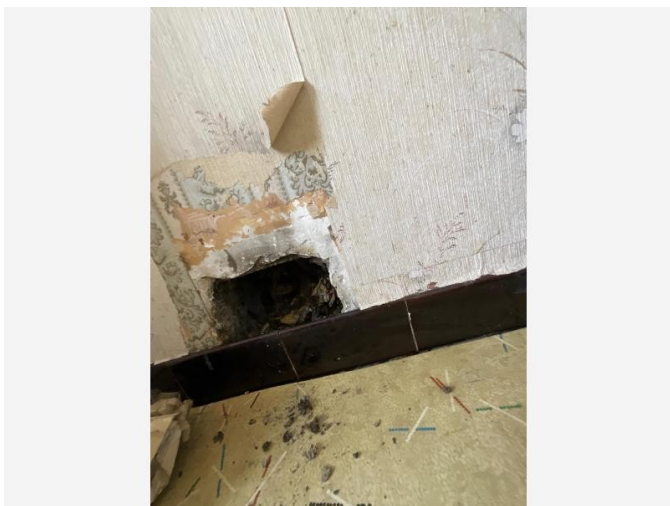
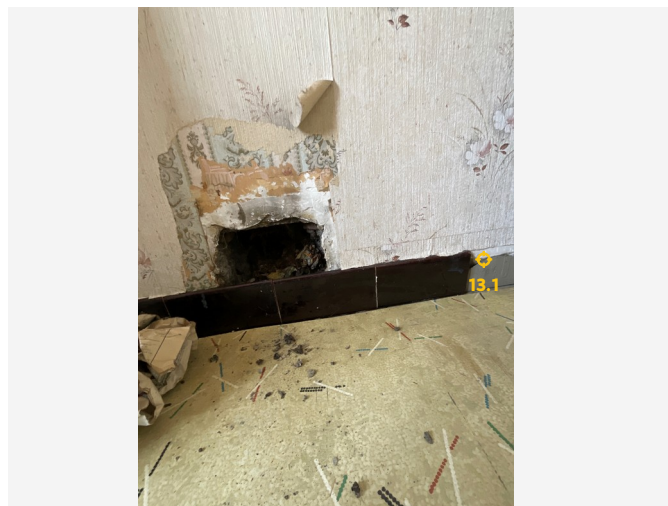
Geen asbest

#	Type	Referentie	Resultaat
13.1	Puntmonster	MM007	Geen asbest

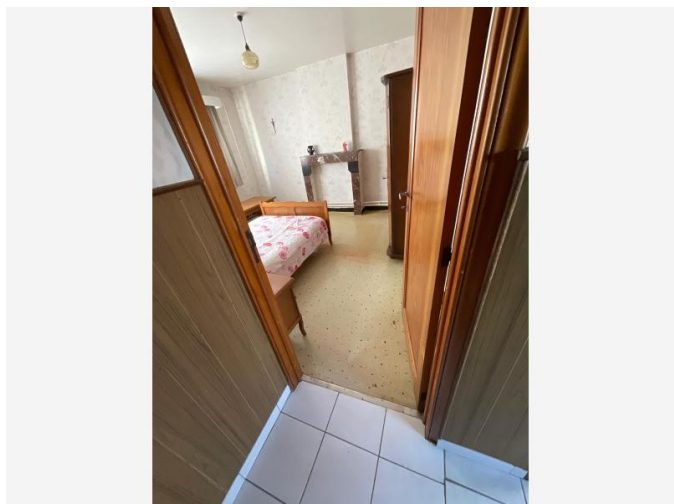
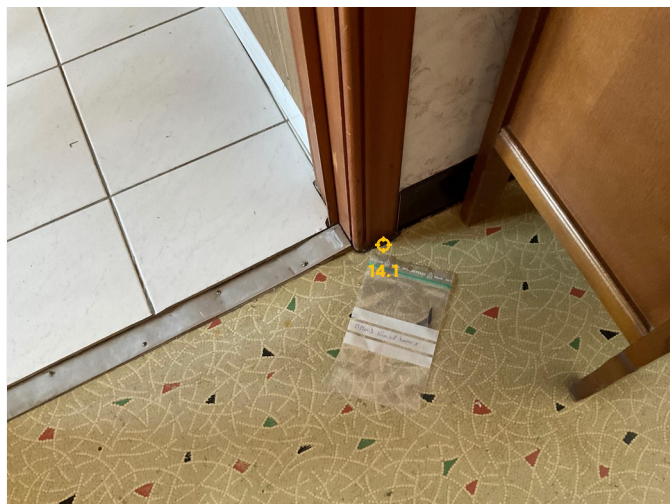
Fiche 14: Vloerzeil kamer 1

Geen asbest

#	Type	Referentie	Resultaat
14.1	Puntmonster	MM003	Geen asbest

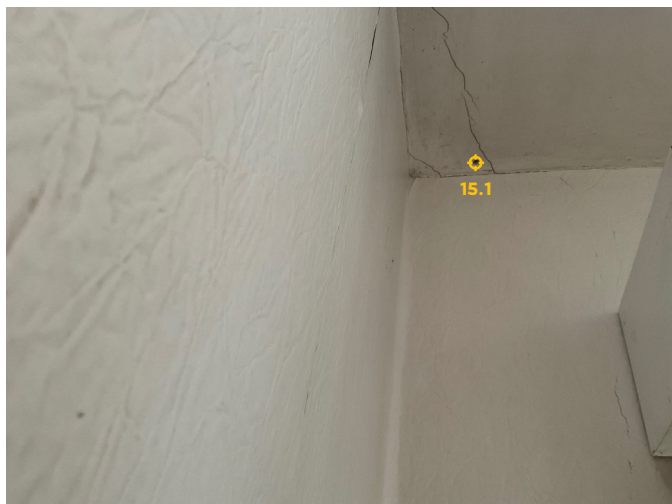
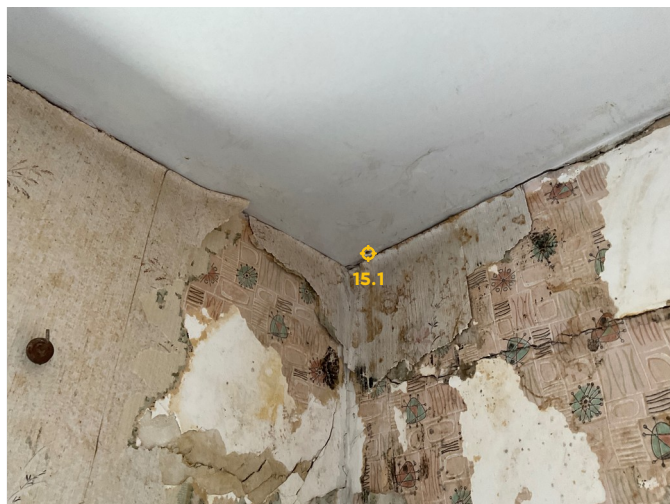
Fiche 15: Plafondpleister

Geen asbest

#	Type	Referentie	Resultaat
15.1	Mengmonster	MM002	Geen asbest

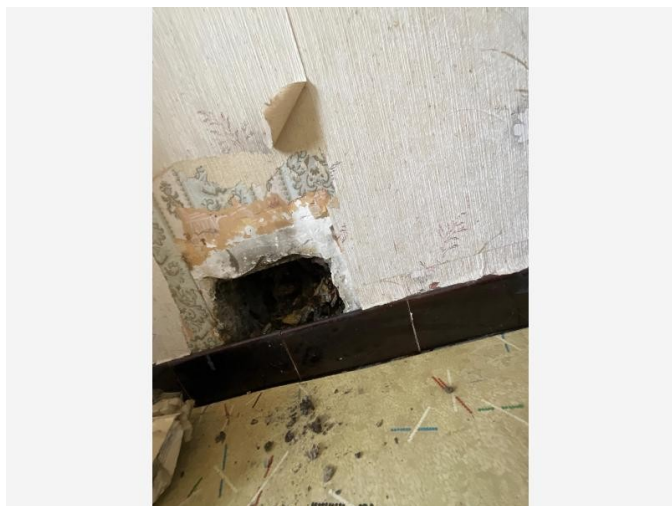
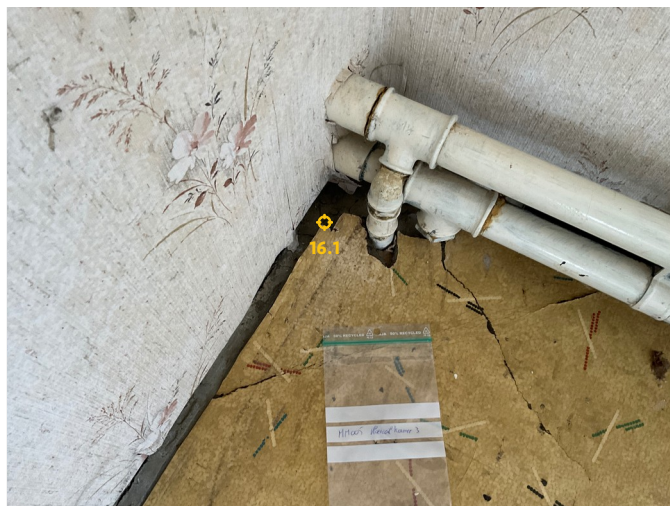
Geen asbest

#	Type	Referentie	Resultaat
16.1	Puntmonster	MM005	Geen asbest

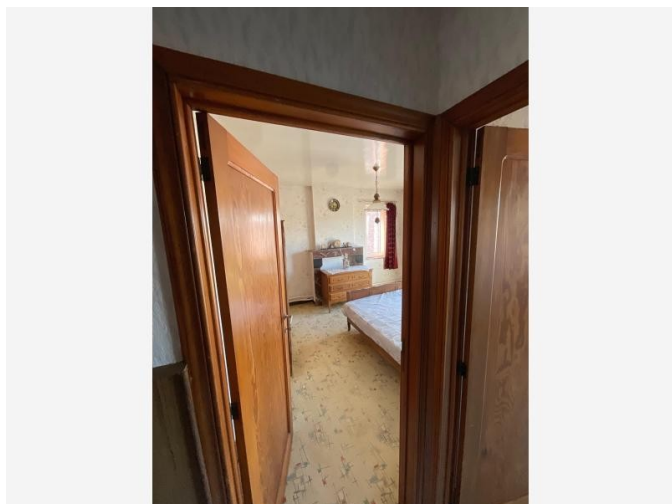
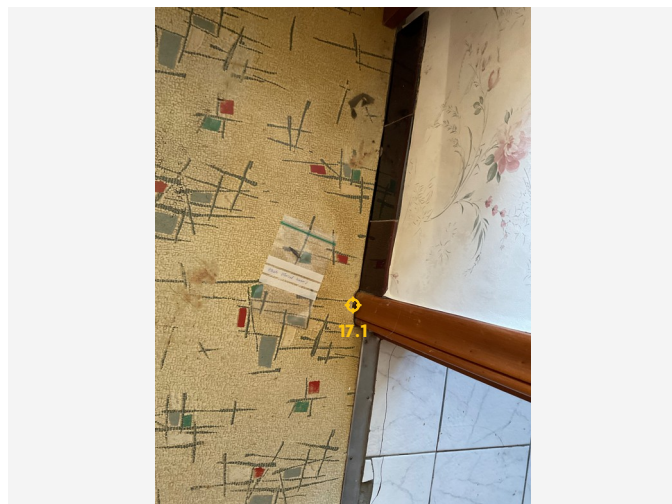
Geen asbest

#	Type	Referentie	Resultaat
17.1	Puntmonster	MM004	Geen asbest
