Asbestinventarisatetest

Sterrewijk 18, 9880 Aalter

Attestnummer : 20250127-000394.003

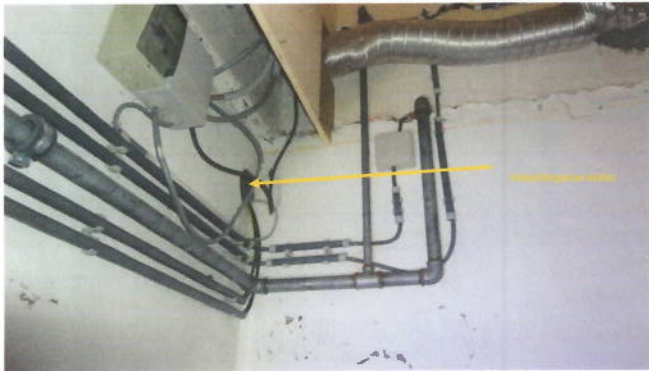
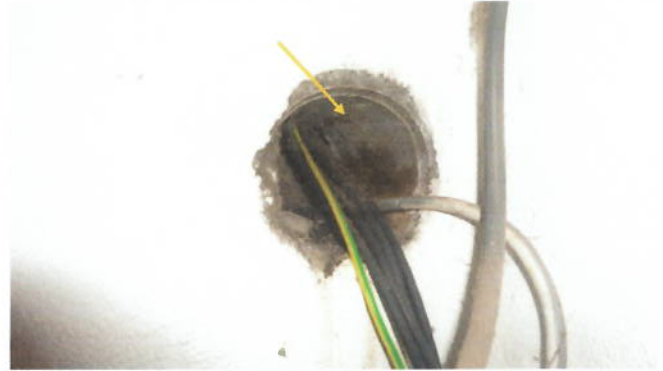
Het asbestmateriaal valt onder de mijlpaal van 2040.

Eindbeoordeling materiaalisico	Laag materiaalisico en/of verlaagde kans op vezelvrijgave
--------------------------------	---

Gebondenheid	Categorie 1: hechtgebonden in oorsprong
Asbestsoort (vezeltype)	Alleen chrysotiel
Asbestconcentratie	Laag (< 50%)
Afschermingsgraad van het gehele materiaal	Geheel of deels (ook) vrij aan binnenluchtstromen
Toestand van het materiaal	Licht beschadigd, licht verweerd. Intact calciumsilicaatmateriaal of categorie III 'gebondenheid'

Beschrijving	verluchtingsbuis kelder naar schouw
Omgeving	Grenst aan binnen- en buitenlucht
Primaire drager	Schacht-koker (technisch)
Asbestmateriaal	Buis, koker, leiding, pijp, doorvoer
Bindmiddel van asbestmateriaal	Cement
Gebondenheid op basis van bindmiddel	Hecht
Hoeveelheid (lengte - omtrek - dikte - aantal)	<ul style="list-style-type: none"> • 4,00 m - 30,00 cm - 0,40 cm - 2 stuks
Totaal volume	0,01 m ³
Eenvoudig bereikbaar	<p>Nee</p> <ul style="list-style-type: none"> • Het asbestmateriaal is bedekt (uitgezonderd laag verf, coating, behang, kunststof, textiel) en het wegnemen van het bedekkende materiaal kan niet zonder het bedekkende materiaal te beschadigen.
Bevestigingswijze	<ul style="list-style-type: none"> • Onbekend
Identificatiemethode	Vaststelling met bewijsdocument, zonder monstername
Destructieve handeling voor identificatie	Nee

- Zorg voor een veilig beheer en verwijder dit asbestmateriaal wanneer het bij werken eenvoudig bereikbaar wordt. Controleer de toestand jaarlijks op wijzigingen.

- Eenvoudige handelingen: enkel door erkend asbestverwijderaar
De toepassing is niet eenvoudig bereikbaar

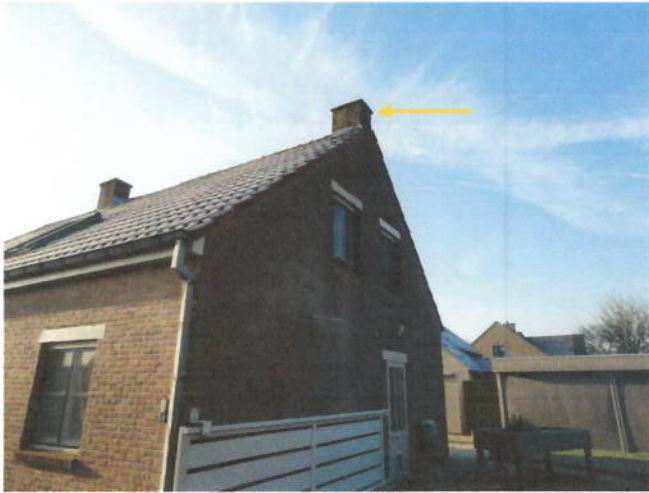
Situeringfoto

Tijdelijke beperking

Reden: Het te onderzoeken materiaal situeert zich hoger dan 3,50 m te rekenen vanaf een veilige ondergrond

Uitleg van de asbestdeskundige: Dit is een tijdelijke onderzoeksbeperking omdat ze niet structureel is en gelinkt is aan een tijdelijke situatie en dus door of in opdracht van de eigenaar verholpen kan worden

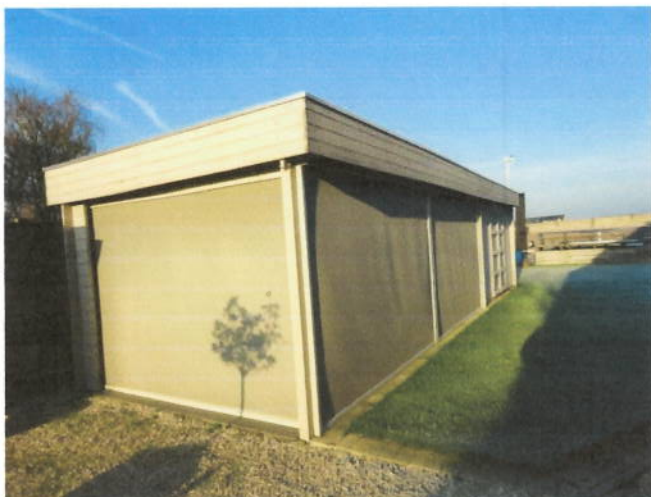
Situeringsfoto

Uitgesloten van inspectie

Bouwjaar: 2012

Constructies gebouwd vanaf 2001 moeten niet onderzocht worden

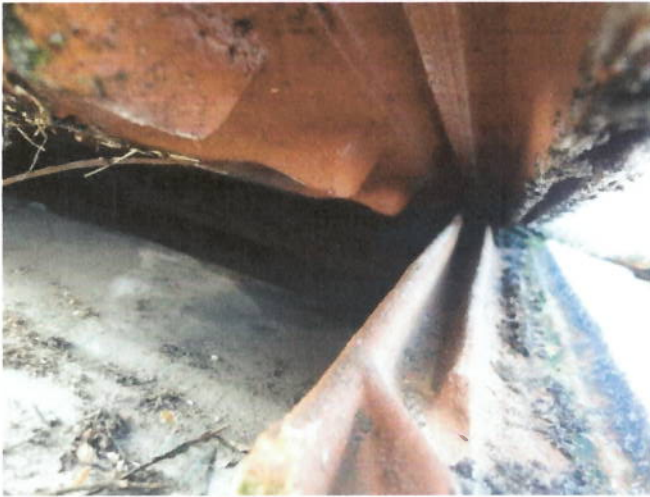
Er is geen asbesthoudend (of asbestverdacht) onderdak aanwezig onder de dakpannen

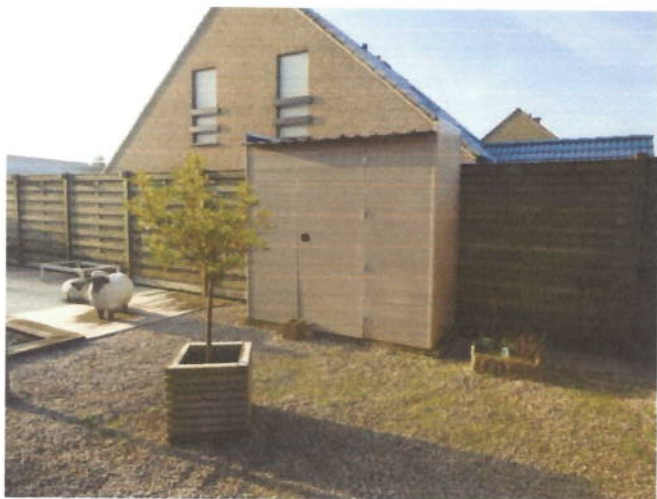
Fiche 5: Berghok

Geen asbestverdachte materialen aangetroffen

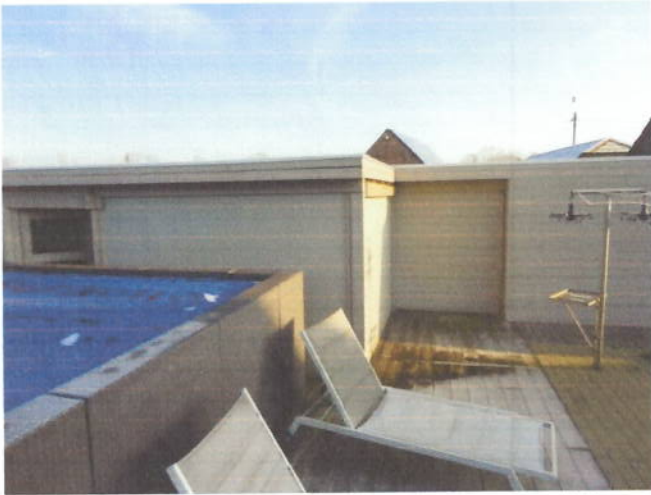
Fiche 6: Bijgebouw

Geen asbestverdachte materialen aangetroffen

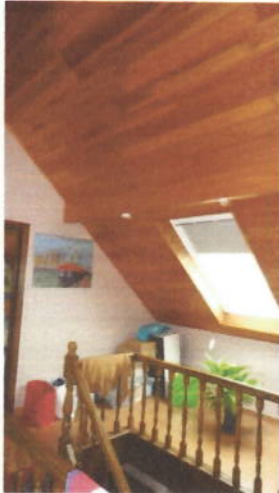
Fiche 7: Eerste verdieping woning

Geen asbestverdachte materialen aangetroffen

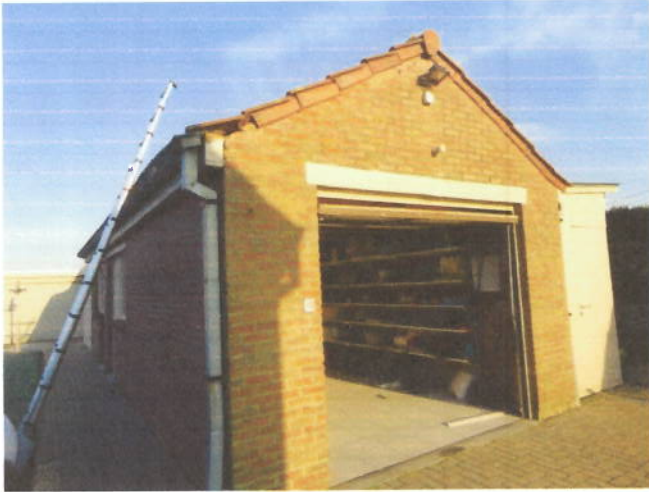
Fiche 8: Garage

Geen asbestverdachte materialen aangetroffen

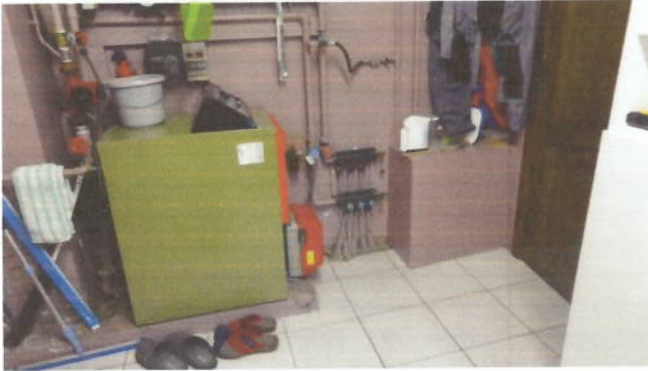
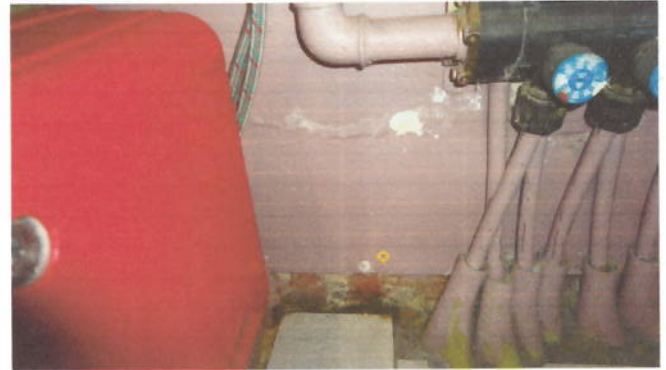
Fiche 9: pleister van de stookruimte

Geen asbest

#	Type	Referentie	Resultaat
9.1	Puntmonster	S18A1	Geen asbest

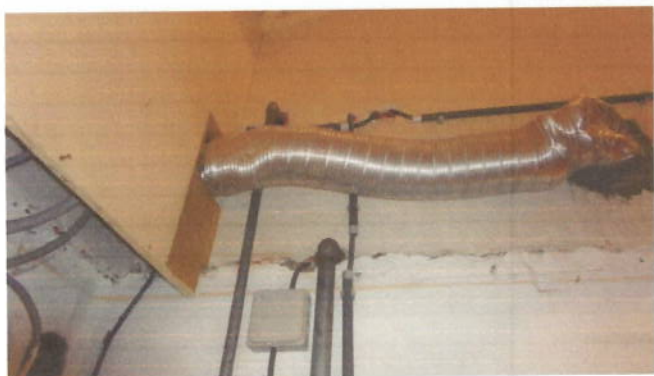
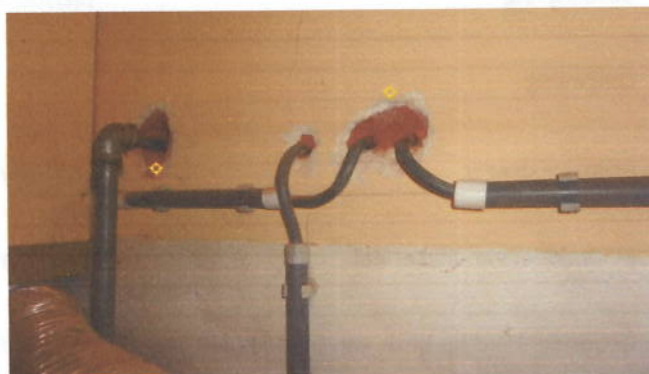
Fiche 10: Pleister van de kelder

Geen asbest

#	Type	Referentie	Resultaat
10.1	Mengmonster	S18A2	Geen asbest

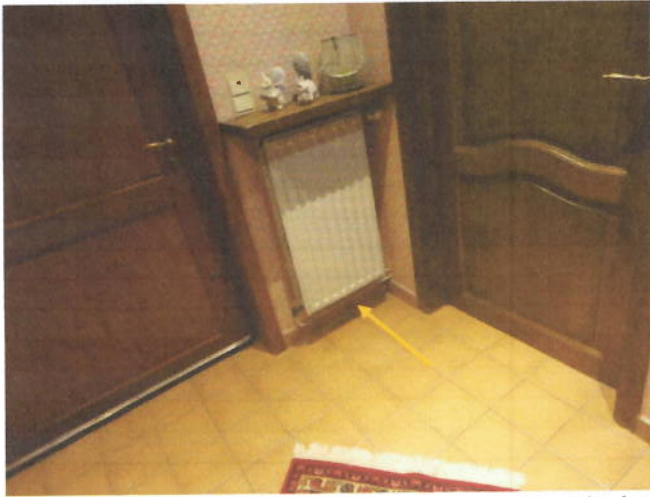
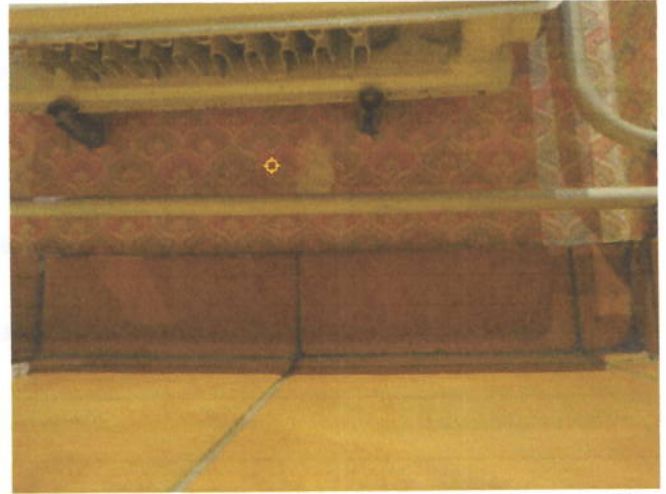
Fiche 11: pleister van de trappenhal

Geen asbest

#	Type	Referentie	Resultaat
11.1	Puntmonster	S18A3 trappenhal	Geen asbest

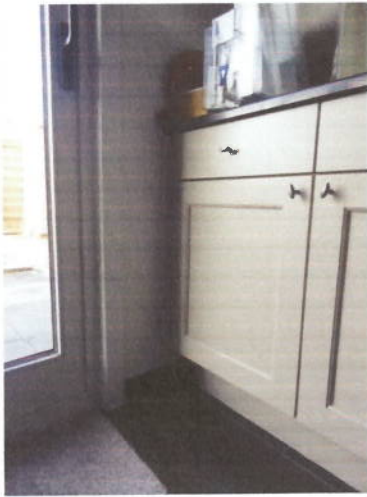
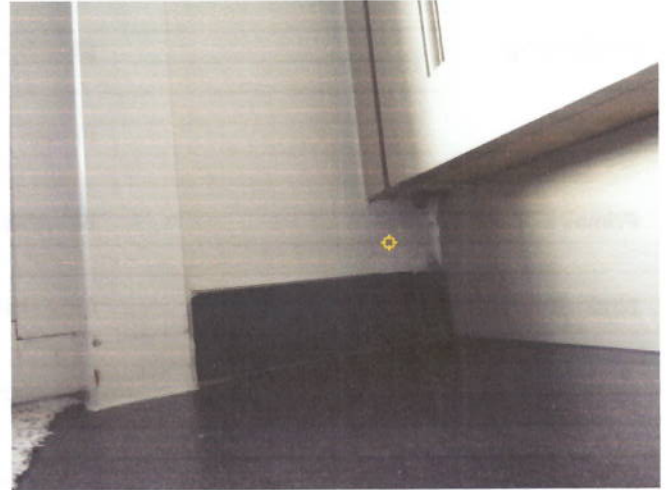
Fiche 12: Pleister van de keuken

Geen asbest

#	Type	Referentie	Resultaat
12.1	Puntmonster	S18A3	Geen asbest
