Asbestinventarisatetest

Kerkbosweg 6, 9450 Haaltert

Attestnummer : 20250124-000044.000

Uitgegeven op : 24.01.2025

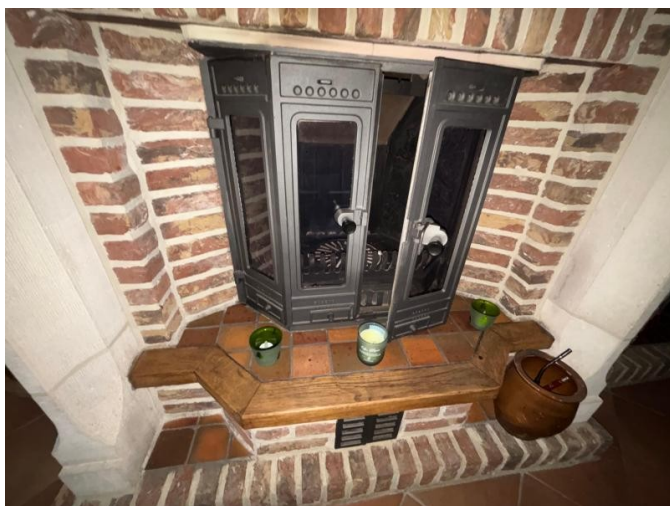
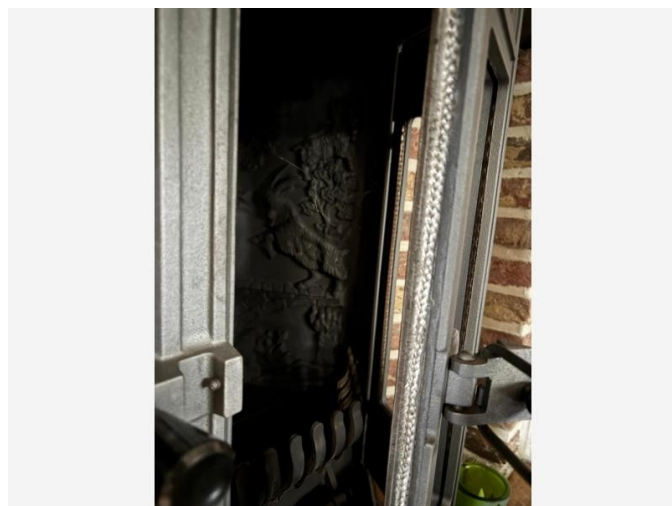
Het asbestmateriaal valt onder de mijlpaal van 2034.

Verwijderen

Eindbeoordeling materiaalrisico	Laag materiaalrisico en/of verlaagde kans op vezelvrijgave
Opmerking	Staalname kon er niet gebeuren zonder schade toe te brengen aan de koord. Doordat de kachel voor 2001 dateert is de kans groot dat de koord in de kachel asbesthoudend is, laat een staalname doen wanneer de kachel of het koord vervangen wordt.

Gebondenheid	Categorie 3: niet-hechtgebonden met weinig of geen matrix
Asbestsoort (vezeltype)	Crocidoliet aanwezig
Asbestconcentratie	Hoog ($\geq 50\%$)
Afschermingsgraad van het gehele materiaal	Stootvaste afscherming of omkasting
Toestand van het materiaal	Licht beschadigd, licht verweerd. Intact calciumsilicaatmateriaal of categorie III 'gebondenheid'

Beschrijving	Asbestkoord kachel
Omgeving	Binnen
Primaire drager	HVAC infrastructuur en uitrusting
Asbestmateriaal	Koord, lint, band, strip
Bindmiddel van asbestmateriaal	Weinig of geen bindmiddel (textiel, bevlokkings, ...)
Gebondenheid op basis van bindmiddel	Niet-hechtgebonden
Hoeveelheid (lengte - omtrek - aantal)	<ul style="list-style-type: none">• 1,00 m - 1,00 cm - 1 stuk
Totale oppervlakte	0,01 m ²
Eenvoudig bereikbaar	Ja
Bevestigingswijze	<ul style="list-style-type: none">• Verlijmd, ingegoten, versmeerd
Identificatiemethode	Vaststelling zonder monsternamen
Destructieve handeling voor identificatie	Nee

- Zorg voor een veilig beheer. Vermijd het beschadigen van het asbestmateriaal. Controleer de toestand jaarlijks op wijzigingen.

- Eenvoudige handelingen: enkel door erkend asbestverwijderaar
Het is van groot belang dat het verwijderen van asbest koord wordt uitgevoerd door ervaren en gecertificeerde professionals om de veiligheid van iedereen te waarborgen die betrokken is bij het proces, inclusief de bewoners van het gebouw en de omwonenden. Het naleven van alle geldende wet- en regelgeving met betrekking tot asbestverwijdering is essentieel om de risico's tot een minimum te beperken en een gezonde leefomgeving te garanderen.

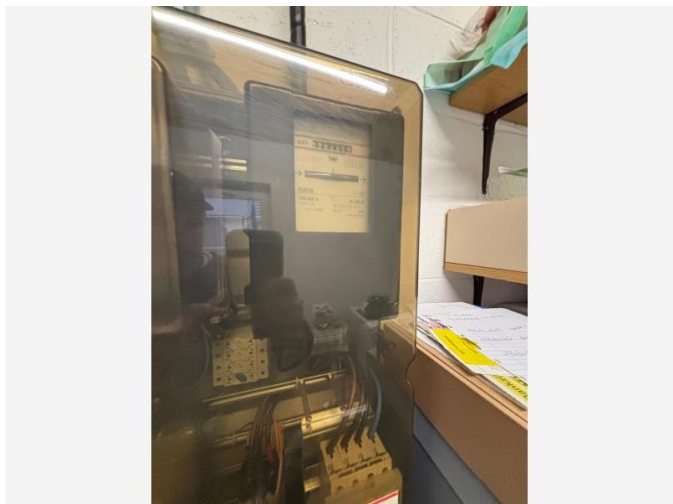
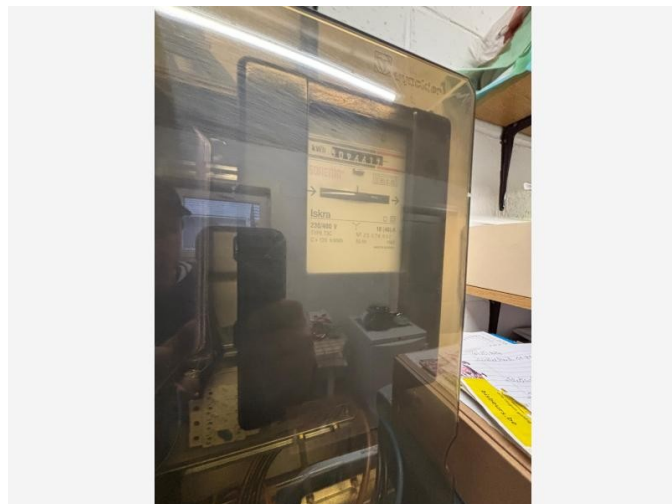
Het asbestmateriaal valt onder de mijlpaal van 2040.

Zorgvuldig beheren

Eindbeoordeling materiaalrisico	Zeer laag materiaalrisico en/of zeer lage kans op vezelvrijgave
---------------------------------	---

Gebondenheid	Categorie 1: hechtgebonden in oorsprong
Asbestsoort (vezeltype)	Crocidoliet aanwezig
Asbestconcentratie	Laag (< 50%)
Afschermingsgraad van het gehele materiaal	Stootvaste afscherming of omkasting
Toestand van het materiaal	Onbeschadigd, niet verweerd

Beschrijving	Bakeliet elektriciteitskast
Omgeving	Binnen
Primaire drager	Communicatie en elektrische infrastructuur en uitrusting
Asbestmateriaal	Plaat, paneel, tablet - Type Bakeliet
Bindmiddel van asbestmateriaal	Kunststof of -hars
Gebondenheid op basis van bindmiddel	Hecht
Hoeveelheid (oppervlakte - dikte - aantal)	<ul style="list-style-type: none">• 0,20 m² - 0,50 cm - 1 stuk
Totaal volume	0,001 m ³
Eenvoudig bereikbaar	Ja
Bevestigingswijze	<ul style="list-style-type: none">• Geschroefd
Identificatiemethode	Vaststelling zonder monstername
Destructieve handeling voor identificatie	Nee

- Zorg voor een veilig beheer. Vermijd het beschadigen van het asbestmateriaal. Controleer de toestand jaarlijks op wijzigingen.

- Eenvoudige handelingen: mag via doe-het-zelf of door werknemer(s) met opleidingsattest eenvoudige handelingen
De teller is eigendom van de energimaatschappij, zij dienen deze te verwijderen en te verplaatsen door een meer hedendaagse teller.

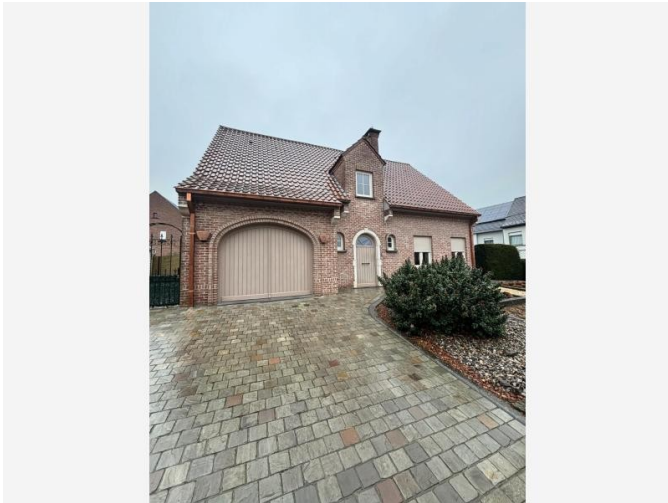
Situeringfoto

Permanente beperking

Reden: Het onderzoek kan niet uitgevoerd worden binnen de bepalingen van de Welzijnswet

Uitleg van de asbestdeskundige: Ik kon niet op veilige manier het onderdak bestuderen en het dak is alsook volledig geïsoleerd en winddicht gemaakt.

(Asbest)materiaal	Plaat, paneel, tablet - Type Menuiserie
Karakterisatie	Asbest (verdacht)
Primaire drager	Schuin dak
