Asbestinventarisatetest

Geraardsbergsestraat 9A, 1541 Herne

Attestnummer : 20241012-000082.000

Niet-asbestveilig

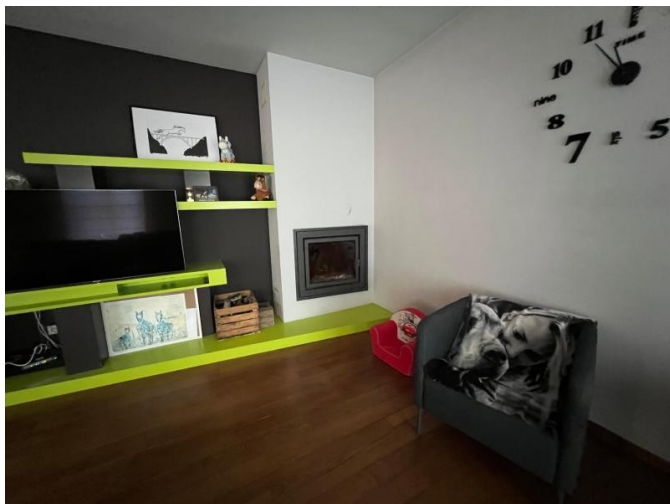
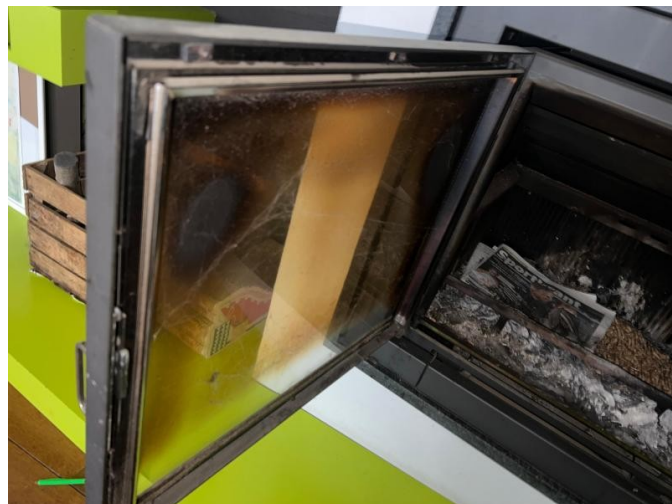
Het asbestmateriaal valt onder de mijlpaal van 2034.

Eindbeoordeling materiaalrisico	Verhoogd materiaalrisico en/of verhoogde kans op vezelvrijgave
---------------------------------	--

Gebondenheid	Categorie 3: niet-hechtgebonden met weinig of geen matrix
Asbestsoort (vezeltype)	Alleen chrysotiel
Asbestconcentratie	Hoog ($\geq 50\%$)
Afschermingsgraad van het gehele materiaal	Geheel of deels (ook) vrij aan de binnenlucht
Toestand van het materiaal	Licht beschadigd, licht verweerd. Intact calciumsilicaatmateriaal of categorie III 'gebondenheid'

Beschrijving	Koord - kachel
Omgeving	Binnen
Primaire drager	Ruimteverwarming
Asbestmateriaal	Koord, lint, band, strip
Bindmiddel van asbestmateriaal	Weinig of geen bindmiddel (textiel, bevloeking, ...)
Gebondenheid op basis van bindmiddel	Niet-hechtgebonden
Hoeveelheid (lengte - omtrek - aantal)	<ul style="list-style-type: none">• 1,20 m - 2,00 cm - 1 stuk
Totale oppervlakte	0,024 m ²
Eenvoudig bereikbaar	Ja
Bevestigingswijze	<ul style="list-style-type: none">• Los (al dan niet bedekt)
Identificatiemethode	Vaststelling zonder monstername
Destructieve handeling voor identificatie	Nee

- Zorg voor een veilig beheer. Vermijd het beschadigen van het asbestmateriaal. Controleer de toestand jaarlijks op wijzigingen.
- Zorg voor een veilig beheer en verwijder dit asbestmateriaal wanneer het bij werken eenvoudig bereikbaar wordt. Controleer de toestand jaarlijks op wijzigingen.
- Verwijder dit asbestmateriaal zo snel mogelijk. Volg de toestand goed op.

- Eenvoudige handelingen: mag via doe-het-zelf of door werknemer(s) met opleidingsattest eenvoudige handelingen
Amiantkoorden zijn losgebonden en kunnen gevaarlijk zijn voor de gezondheid bij slechte verwijderingsmethodes.

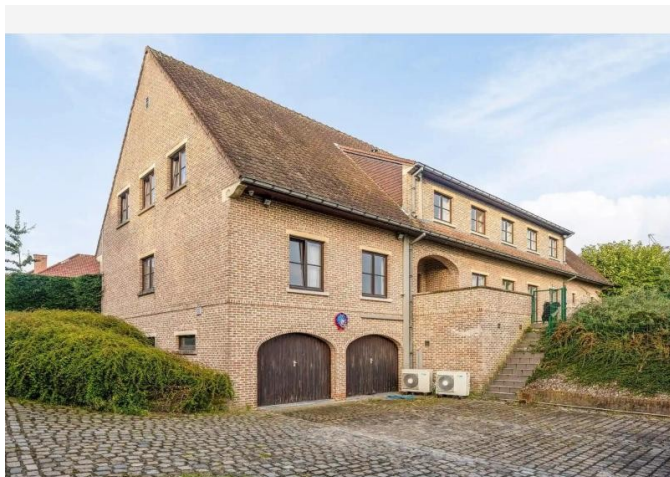
Geen asbestverdachte toepassingen visueel te zien langs de buitenzijde, het dak bestaat uit dakpannen.

De zolder boven het eerste verdiep behoort tot het adres 9A/x (De apotheek aan de linkerkzijde van de woning).

Ter info: Het onderdak bij dit pand was positief getest op asbest.

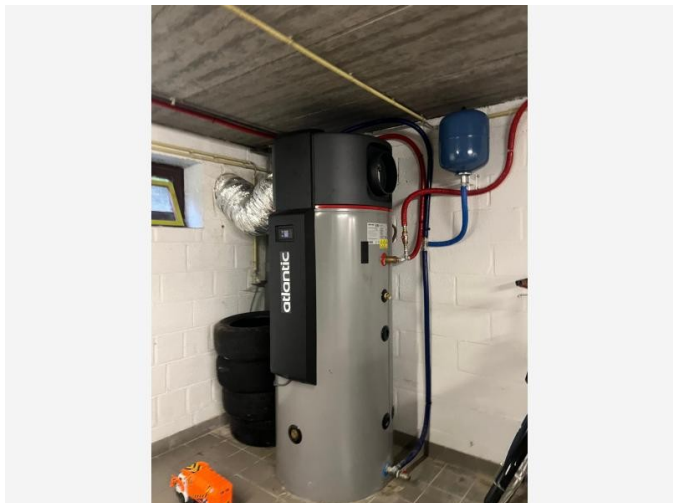
Fiche 3: Verwarmingsketel - Warmwaterketel - Elektriciteit

Geen asbestverdachte toepassingen.

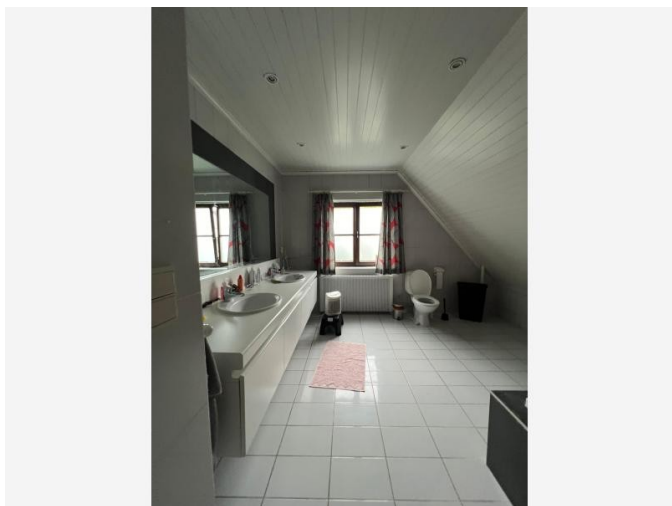
Geen asbestverdachte toepassingen in de badkamer.

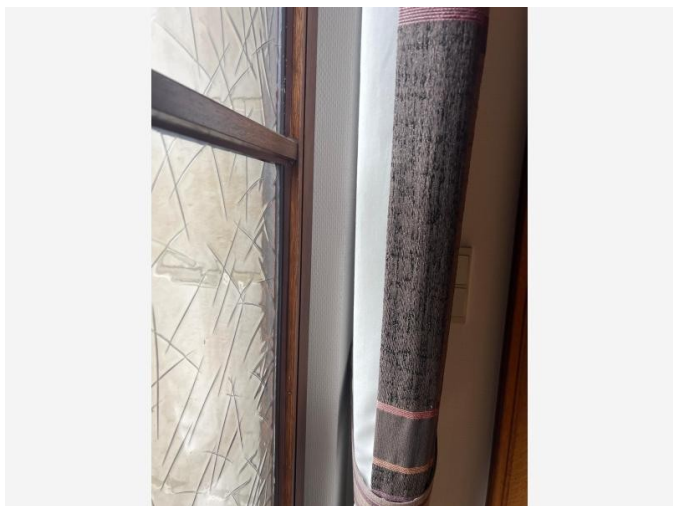
Geen asbestverdachte toepassingen.

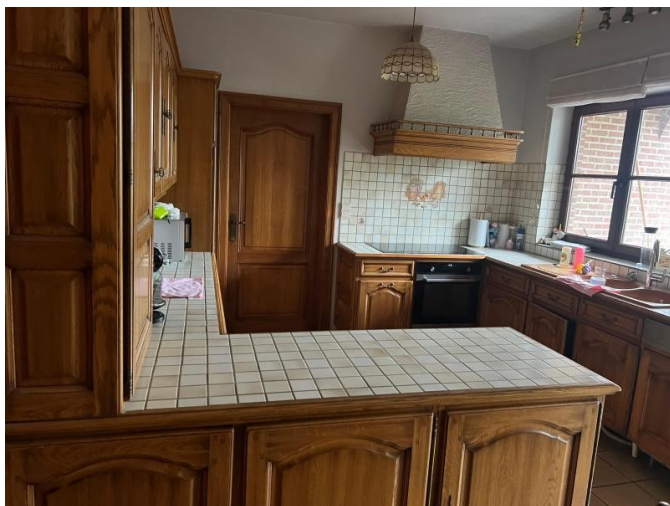
Geen asbestverdachte toepassingen in de keuken.

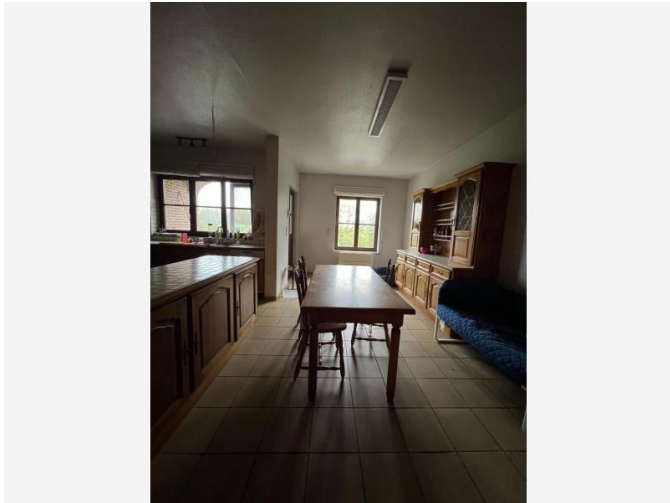
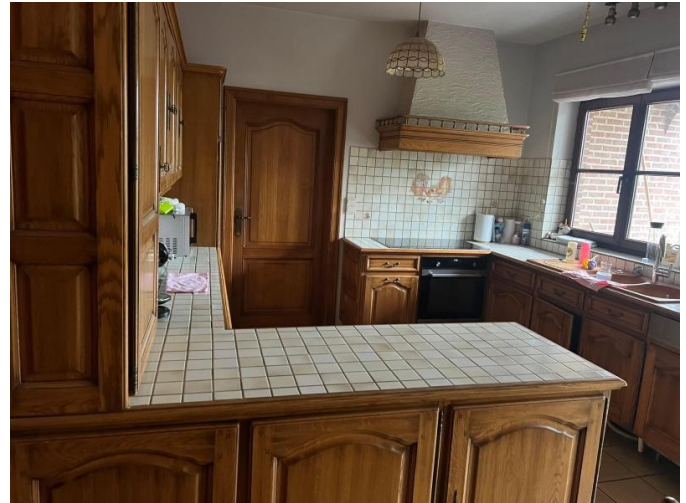
Geen asbest

#	Type	Referentie	Resultaat
7.1	Mengmonster	AX24 - 351	Geen asbest

Beschrijving	Pleisterwerk - plafond
Omgeving	Binnen
Primaire drager	Plafond
Bindmiddel van materiaal	Gips - kalk
Gebondenheid op basis van bindmiddel	Niet-hechtgebonden
Hoeveelheid (oppervlakte - dikte - aantal)	<ul style="list-style-type: none">• 400,00 m² - 0,40 cm - 1 stuk
Totaal volume	1,60 m ³
Identificatiemethode	Vaststelling met monstername
Destructieve handeling voor identificatie	Nee
Opmerking	Oppervlakte hoeveelheid, naar schatting.

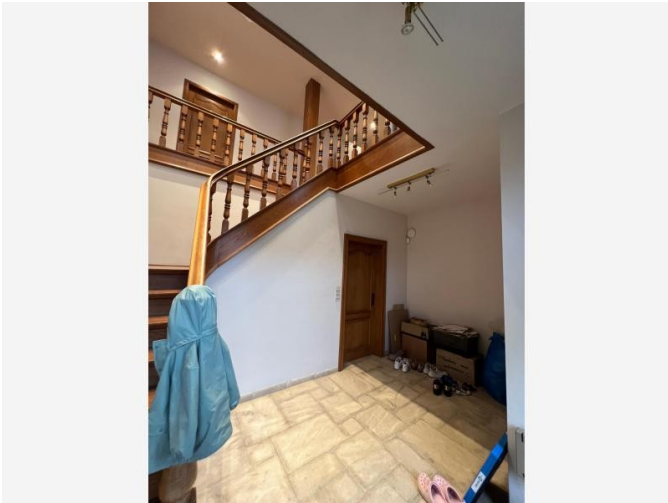
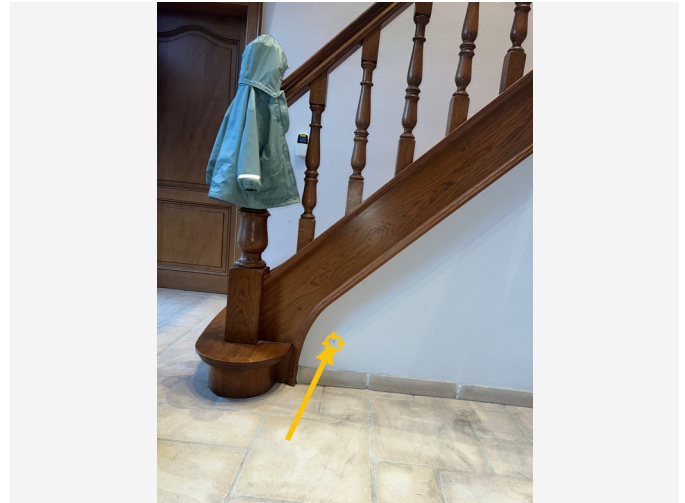
Fiche 8: Pleisterwerk - wanden

Geen asbest

#	Type	Referentie	Resultaat
8.1	Mengmonster	AX24 - 350	Geen asbest

Beschrijving	Pleisterwerk - wanden
Omgeving	Binnen
Primaire drager	Binnenwand
Bindmiddel van materiaal	Gips - kalk
Gebondenheid op basis van bindmiddel	Niet-hechtgebonden
Hoeveelheid (oppervlakte - dikte - aantal)	• 550,00 m ² - 0,80 cm - 1 stuk
Totaal volume	4,40 m ³
Identificatiemethode	Vaststelling met monsternamen
Destructieve handeling voor identificatie	Nee
Opmerking	Oppervlakte hoeveelheid, naar schatting.
