Asbestinventarisatetest

Dieplaan 27/27a, 3600 Genk

Attestnummer : 20250214-000311.000

Uitgegeven op : 14.02.2025

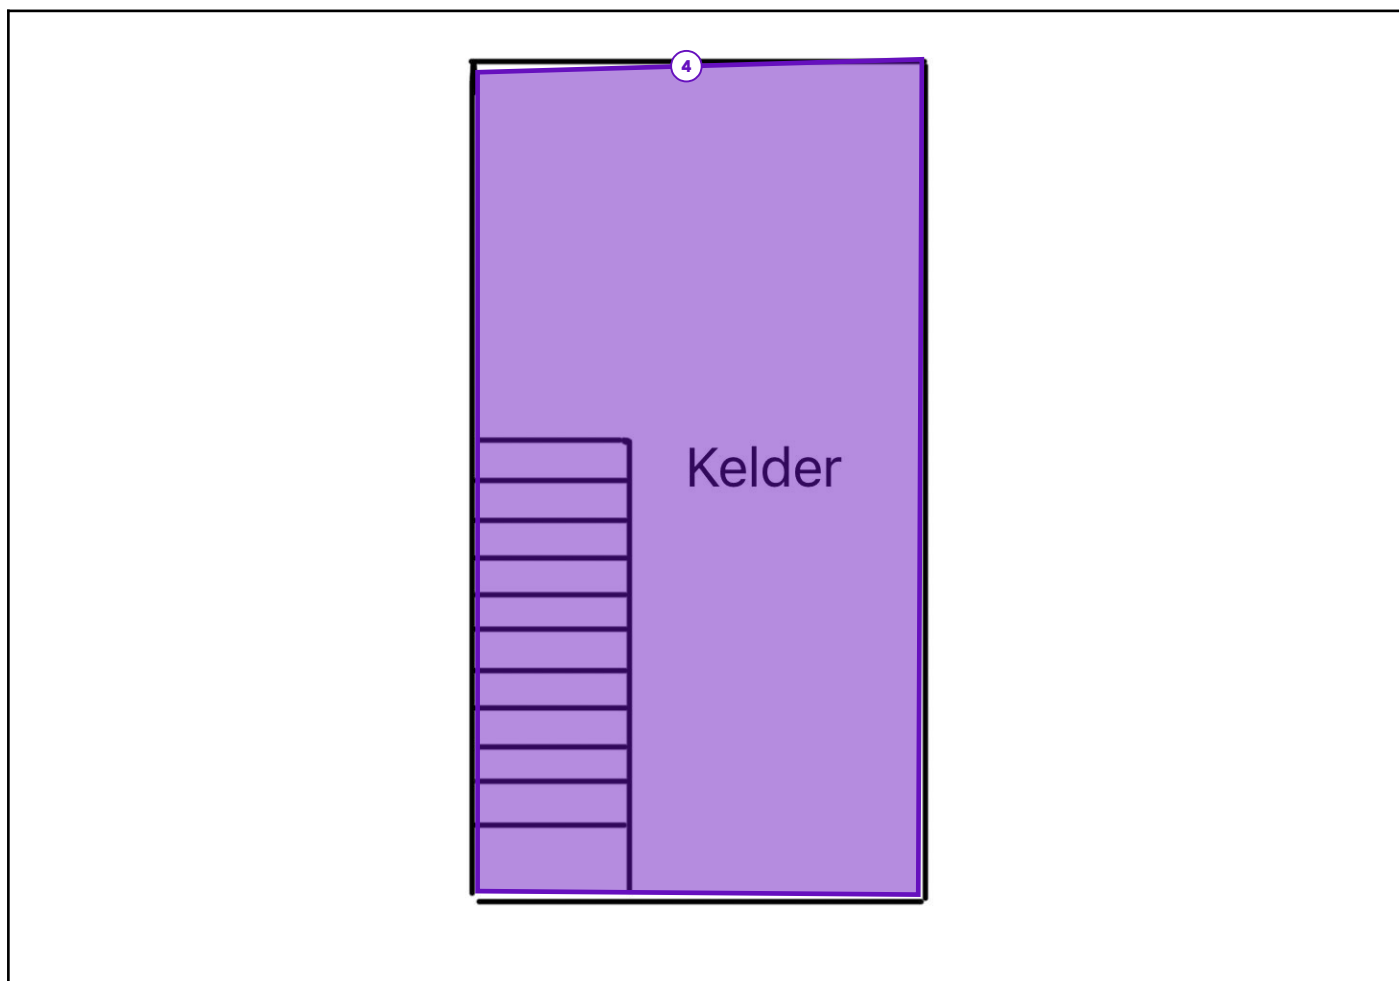
Plan 1.1: Kelder

| Beschrijving | Type | Actie |
|---|---|---|
| 4. Materiaal in opslag | Beperking | - |

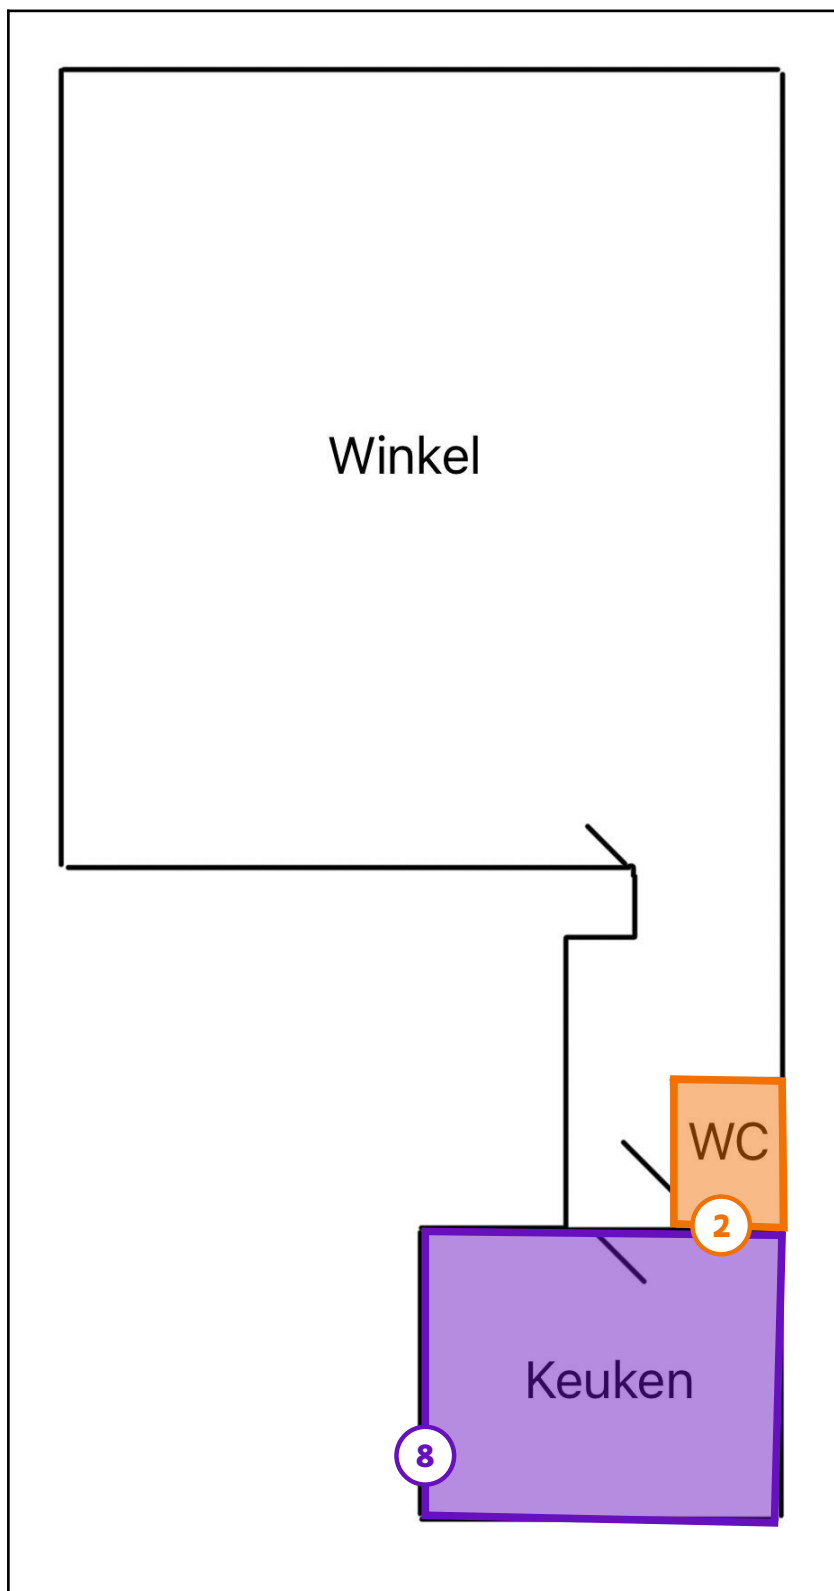
Plan 1.2: Winkel

| 2. Vinylvloer met kartonlaag | Asbestmateriaal | Verwijderen |
| 8. Vinylvloer niet verdacht | Advies | - |

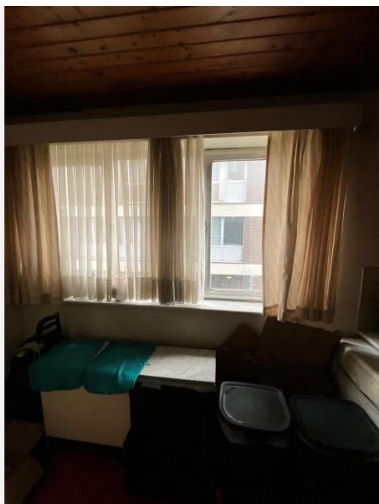
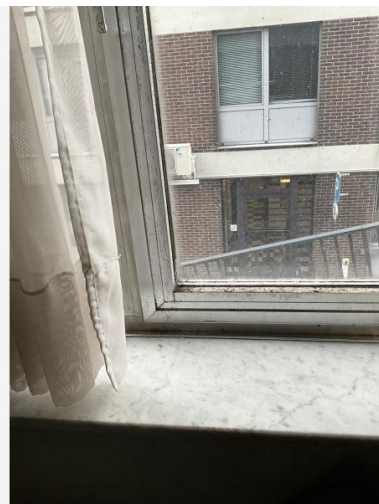
Conclusie

Verwijderen

| Eindbeoordeling materiaalrisico | Verhoogd materiaalrisico en/of verhoogde kans op vezelvrijgave |

| Toestand van het materiaal | Matig beschadigd, matig verweerd |

| # | Type | Referentie | Resultaat |
|---|---|---|---|
| 1.1 | Puntmonster | 3 | Chrysotiel |

| Beschrijving | Mastiek: verdacht (met staalname) |
| Opmerking | <p>In het inspectieprotocol is een monstername van mastiek verplicht om dit te identificeren als niet-asbesthoudend.</p> <p>Mastiek aanwezig tussen muur/raam , Betreft +/- 10 lm</p> <p>Het gewicht en lm is een beredeneerde schatting. Er worden geen rechten verleend aan deze oppervlaktes. De dikte is een schatting die voorkomt uit de monsterplaatsen en is daarom niet altijd representatief.</p> |

- Zorg voor een veilig beheer. Vermijd het beschadigen van het asbestmateriaal. Controleer de toestand jaarlijks op wijzigingen.

- Eenvoudige handelingen: mag via doe-het-zelf of door werknemer(s) met opleidingsattest eenvoudige handelingen verwijdering doe het zelf en EH opgeleid personeel : De toepassing extra fixeren en losbeitelen

Standaard dragen van de nodige wegwerp beschermingsmiddelen FFP 3 masker , handschoenen en tyvec CAT III type 5-6

- Eenvoudige handelingen: enkel door erkend asbestverwijderaar EH erkend saneerder . De saneerder motiveert de verwijderingsmethode in het werkplan. Verwijdering met

puntafzuiging dmv een stofzuiger met absoluut filter of methode inslijpen baksteen . Oud raamwerk word gerecycleerd , er mogen geen restanten aan het raamwerk achter blijven.

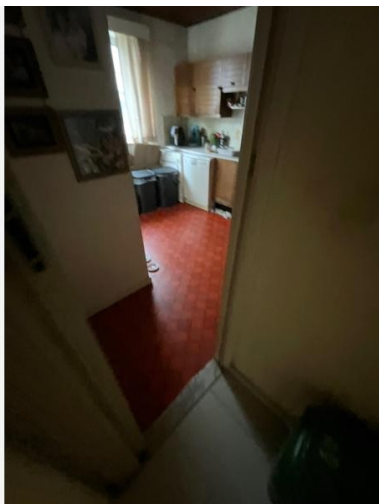
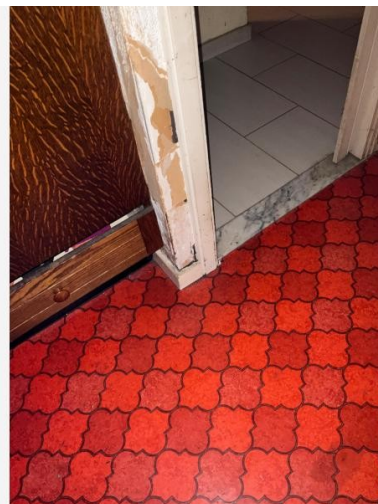
Verwijderen

| Eindbeoordeling materiaalrisico | Laag materiaalrisico en/of verlaagde kans op vezelvrijgave |

| Toestand van het materiaal | Onbeschadigd, niet verweerd |

| # | Type | Referentie | Resultaat |
|---|---|---|---|
| 2.1 | Puntmonster | 4 | Chrysotiel |

| Beschrijving | Vinylvloer met kartonlaag |
| Opmerking | <p>De bovenzijde bestaat uit kunststof (vinyl). De onderzijde van het vloerzeil bestaat uit karton.</p> <p>De vermelde oppervlaktes, diktes en volumes betreffen een beredeende schatting. Er worden geen rechten verleend aan deze oppervlaktes/diktes/volumes.</p> |

- Zorg voor een veilig beheer. Vermijd het beschadigen van het asbestmateriaal. Controleer de toestand jaarlijks op wijzigingen.
- Scherm in afwachting van verwijdering het asbestmateriaal af van luchtstromingen en verstoring: bijvoorbeeld door het te verpakken, te fixeren, af te dekken, signalisatie - afbakening aan te brengen, ...

- Hermetische zone (erkend asbestverwijderaar)
bevestiging gelijmd (wit of zwarte lijm) : HZ Erkend saneerder . Bij het lostrekken van de vinyl zal de onderlaag scheuren. Een kartonnen onderlaag is losgebonden.

Lijmresten worden met een freesmachine verwijderd in een hermetische zone.

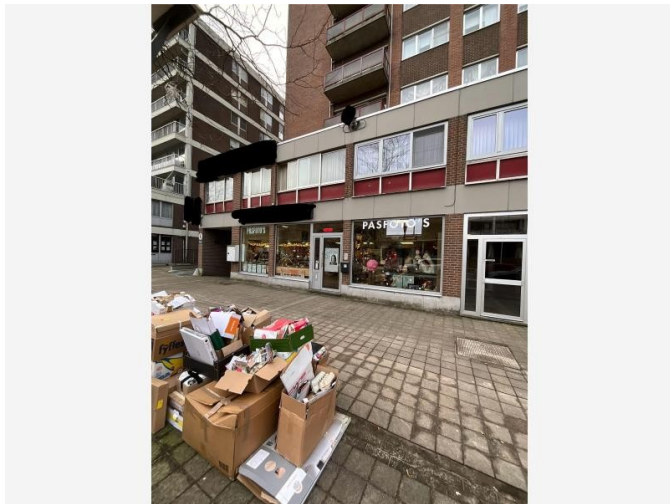
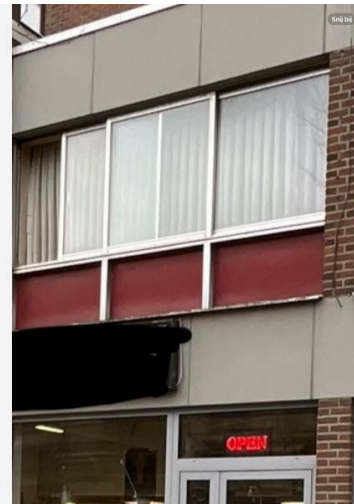
Zorgvuldig beheren

| Eindbeoordeling materiaalrisico | Laag materiaalrisico en/of verlaagde kans op vezelvrijgave |

| Asbestsoort (vezeltype) | Crocidoliet aanwezig |
| Toestand van het materiaal | Onbeschadigd, niet verweerd |

| Beschrijving | Glasal (visueel vastgesteld) |
| Opmerking | <p>De platen zijn visueel/ auditief als asbestverdacht beschouwd. Er werd geen staalname uitgevoerd wegens kans op breukvlakken.</p> <p>De vermelde oppervlaktes, diktes, gewichten en volumes betreffen een beredeneerde schatting. Er worden geen rechten verleend aan deze oppervlaktes/diktes/volumes.</p> |

- Zorg voor een veilig beheer. Vermijd het beschadigen van het asbestmateriaal. Controleer de toestand jaarlijks op wijzigingen.
- Voer bijkomende staalname(s) uit.

- Eenvoudige handelingen: mag via doe-het-zelf of door werknemer(s) met opleidingsattest eenvoudige handelingen
EH via doe-het zelf :

Standaard dragen van de nodige wegwerp beschermingsmiddelen FFP 3 masker , handschoenen en tyvec CAT III type 5-6

Maak de platen voorzichtig los zonder te breken , verpak dubbel met plastic folie

EH opgeleid personeel 8 u basis . Bij vervangen van de ramen kunnen de panelen mee verwijderd worden door de plaatsers van nieuw raamwerk. Alle werknemer(s) moeten wel beschikken over een opleidingsattest eenvoudige handelingen 8u.

Raam/deur kader stofvrij maken dmv hepa stofzuiger met absoluutfilter

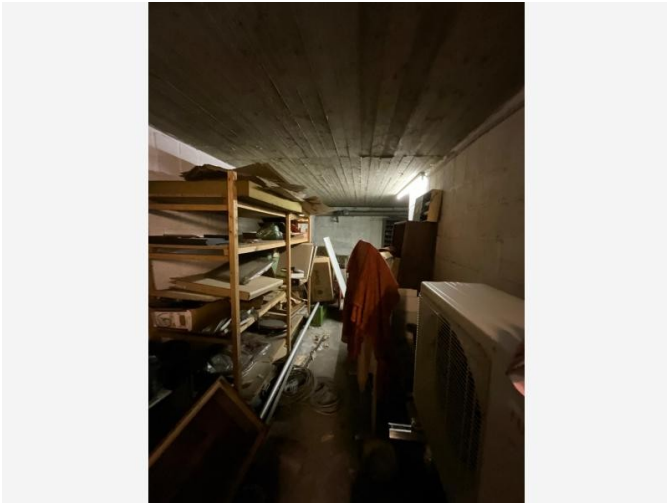
Tijdelijke beperking

Reden: Materiaal in opslag

Uitleg van de asbestdeskundige: Middellange termijnbeperking : Materialen/inboedel zijn in grote mate aanwezig. Vloer- en wanddelen konden niet volledig worden geïnspecteerd worden. Hierdoor zijn misschien verborgen asbestverdachte toepassingen aanwezig. De opdrachtgever blijkt redelijkerwijs niet in staat om het materiaal op korte termijn op te ruimen of te verwijderen. Het materiaal wordt pas verwijderd bij effectieve verhuis/verkoop. Termijn is onbekend.

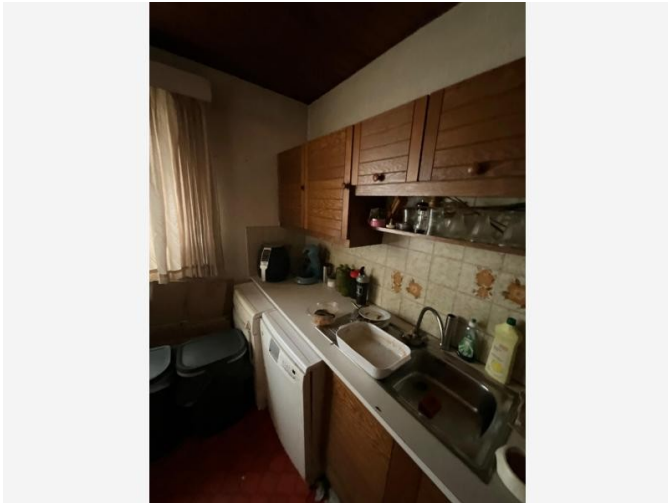
In het inspectieprotocol is een monsternamen van tegellijm verplicht om dit te identificeren als niet-asbesthoudend. Er waren geen facturen ter beschikking die bevestigen dat de tegels na 2001 waren geplaatst. Er waren geen bestaande beschadigingen aan de wandtegels om de lijm voldoende te kunnen inspecteren. Om dit af te toetsen is het aangewezen om bij eventuele renovatiewerken aan de tegels verder onderzoek/staalname te laten uitvoeren ter controle.

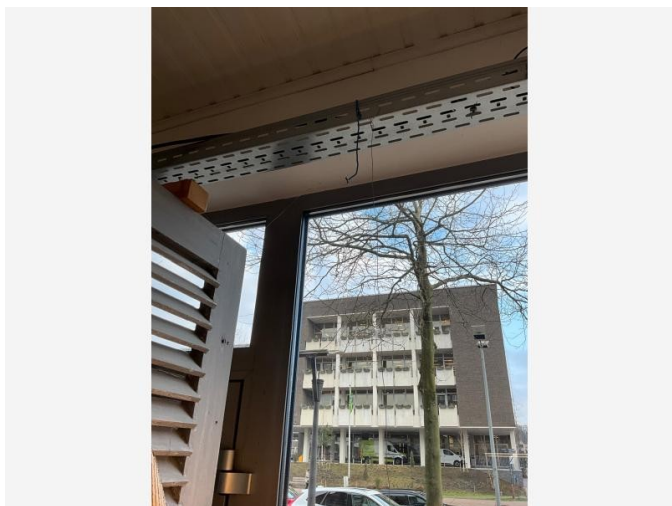
De ramen zijn afgewerkt met siliconen, deze zijn niet verdacht.

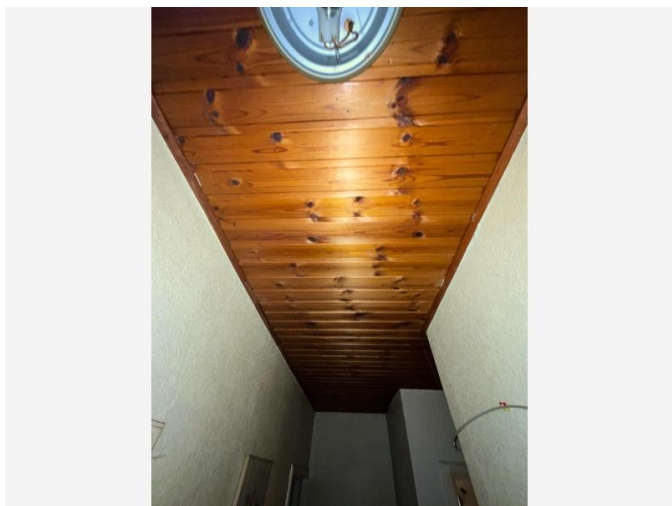
Er zijn plafonds afgewerkt met vals plaatmateriaal .

Het is niet duidelijk of er verdacht pleisterwerk of ander materiaal aanwezig is achter deze valse plafonds, het is aangewezen om bijkomend onderzoek uit te voeren bij werken.

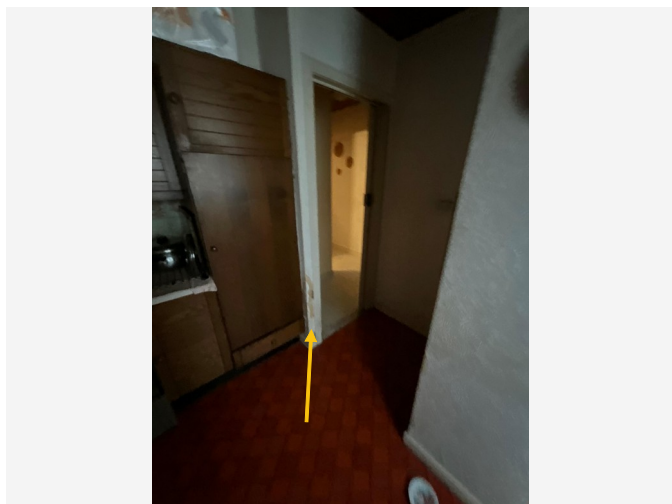
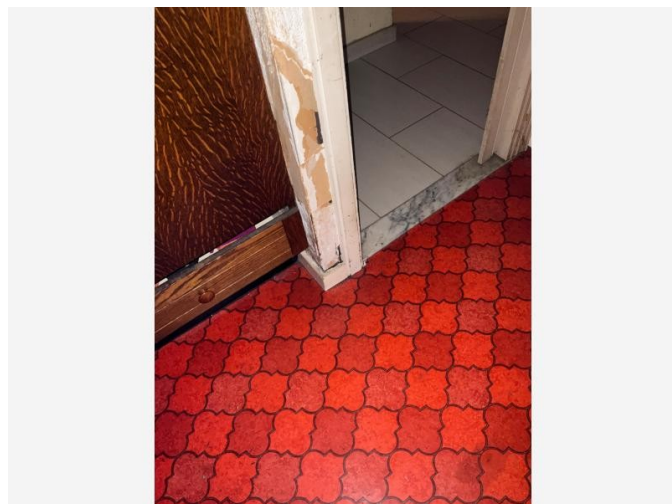
Geen asbest

| # | Type | Referentie | Resultaat |
|---|---|---|---|
| 9.1 | Mengmonster | 1 | Geen asbest |

| Beschrijving | Muurpleister appartement |

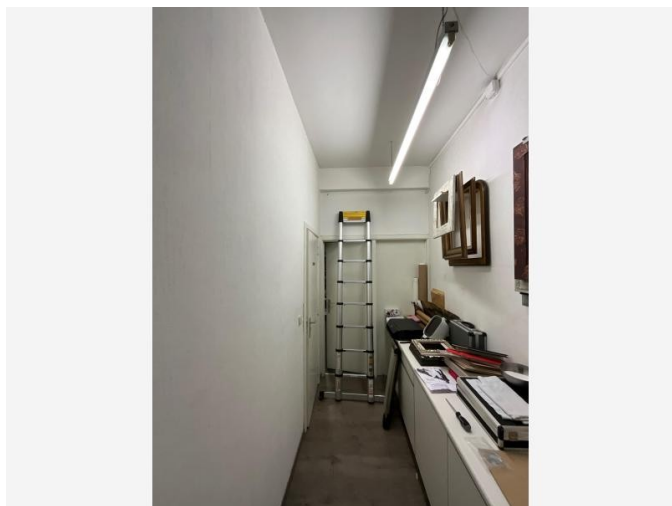
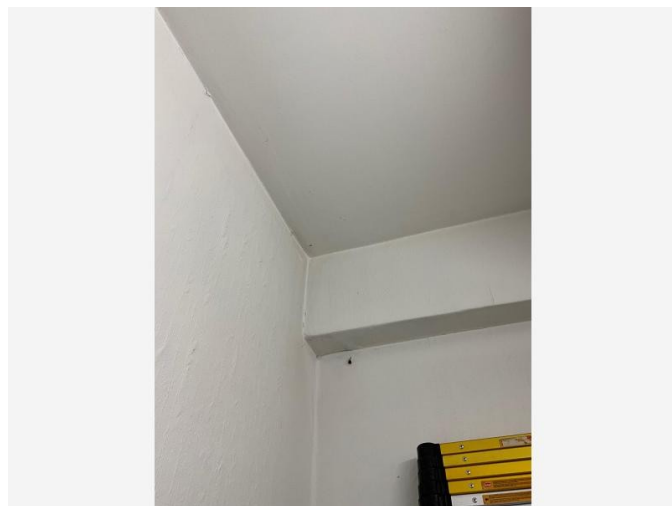
Geen asbest

| # | Type | Referentie | Resultaat |
|---|---|---|---|
| 10.1 | Mengmonster | 6 | Geen asbest |

| Beschrijving | Plafondpleister winkel |

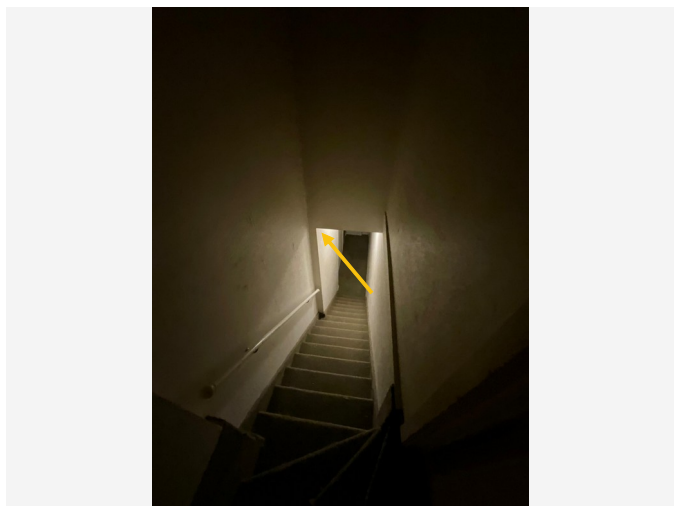
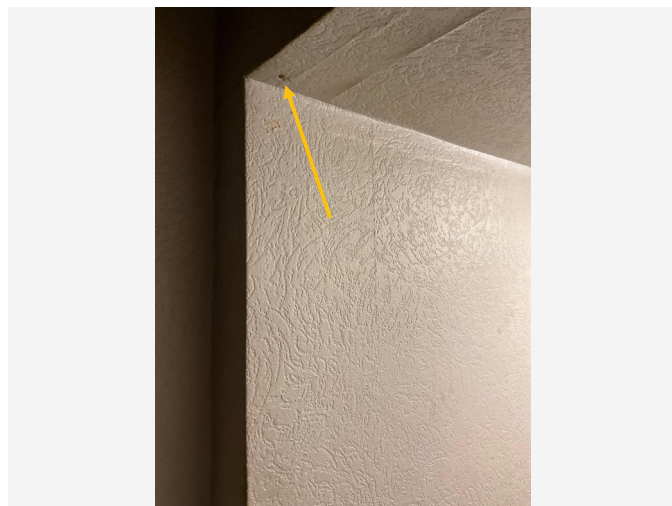
Geen asbest

| # | Type | Referentie | Resultaat |
|---|---|---|---|
| 11.1 | Mengmonster | 2 | Geen asbest |

| Beschrijving | Plafondpleister appartement |

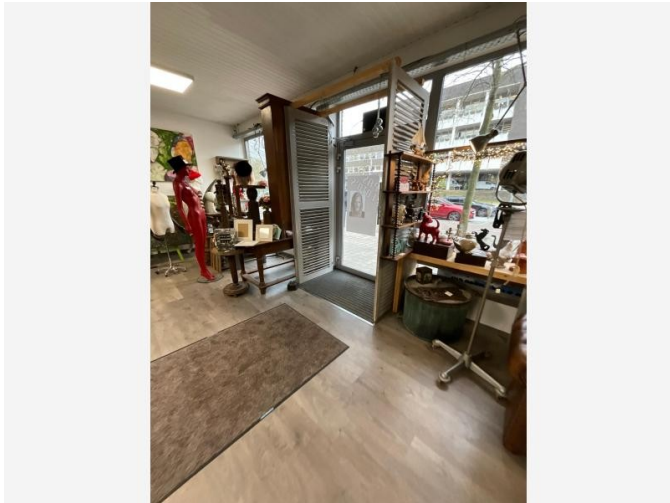
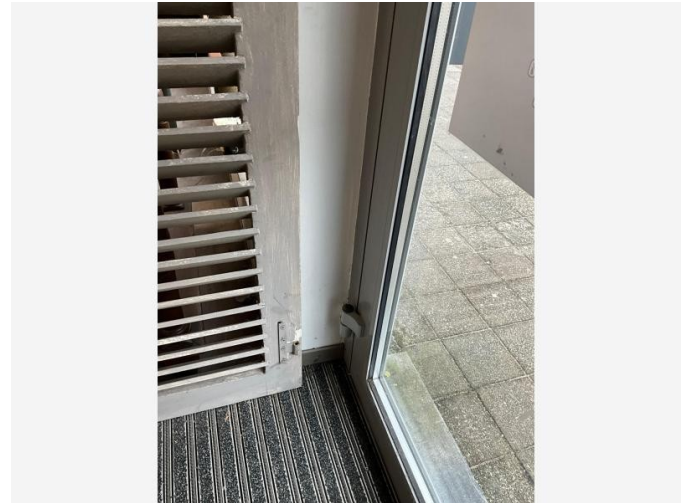
Fiche 12: Muurpleister winkel

Geen asbest

| # | Type | Referentie | Resultaat |
|---|---|---|---|
| 12.1 | Mengmonster | 5 | Geen asbest |

| Beschrijving | Muurpleister winkel |
