Asbestinventarisatetest

Diepestraat 17, 9550 Herzele

Attestnummer : 20240604-000488.000

Niet-asbestveilig

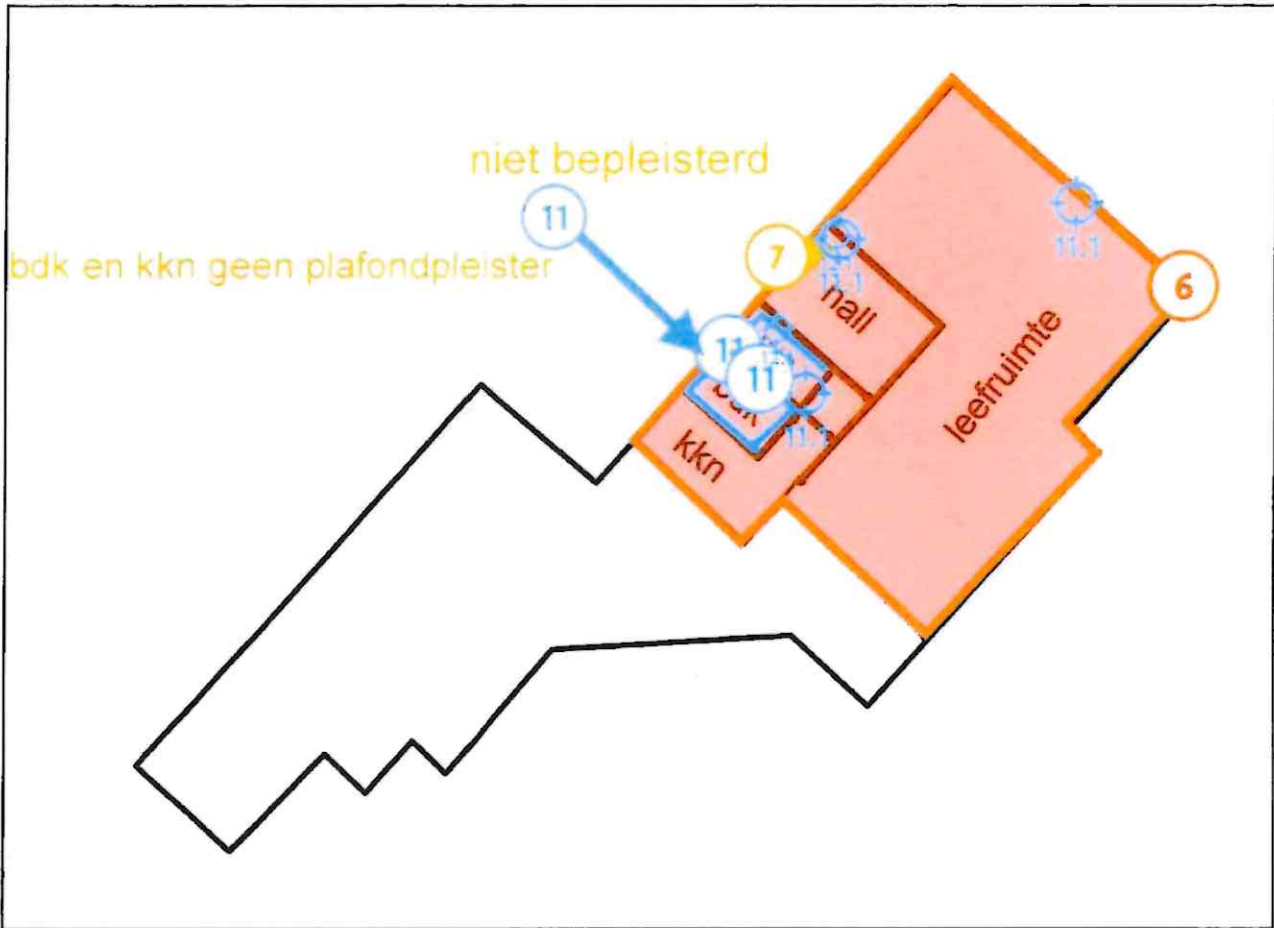
Plan 1.1: woning plan verdieping 0

Beschrijving	Type	Actie
6. onderdak woning	Asbestmateriaal	Maatregelen nemen
7. bakeliet toepassingen	Asbestmateriaal	Zorgvuldig beheren
11. pleister muur	Geen asbest	-
11.1 Code: ST02	Mengmonster	-
12. pleister plafond	Geen asbest	-
12.1 Code: ST03	Mengmonster	-

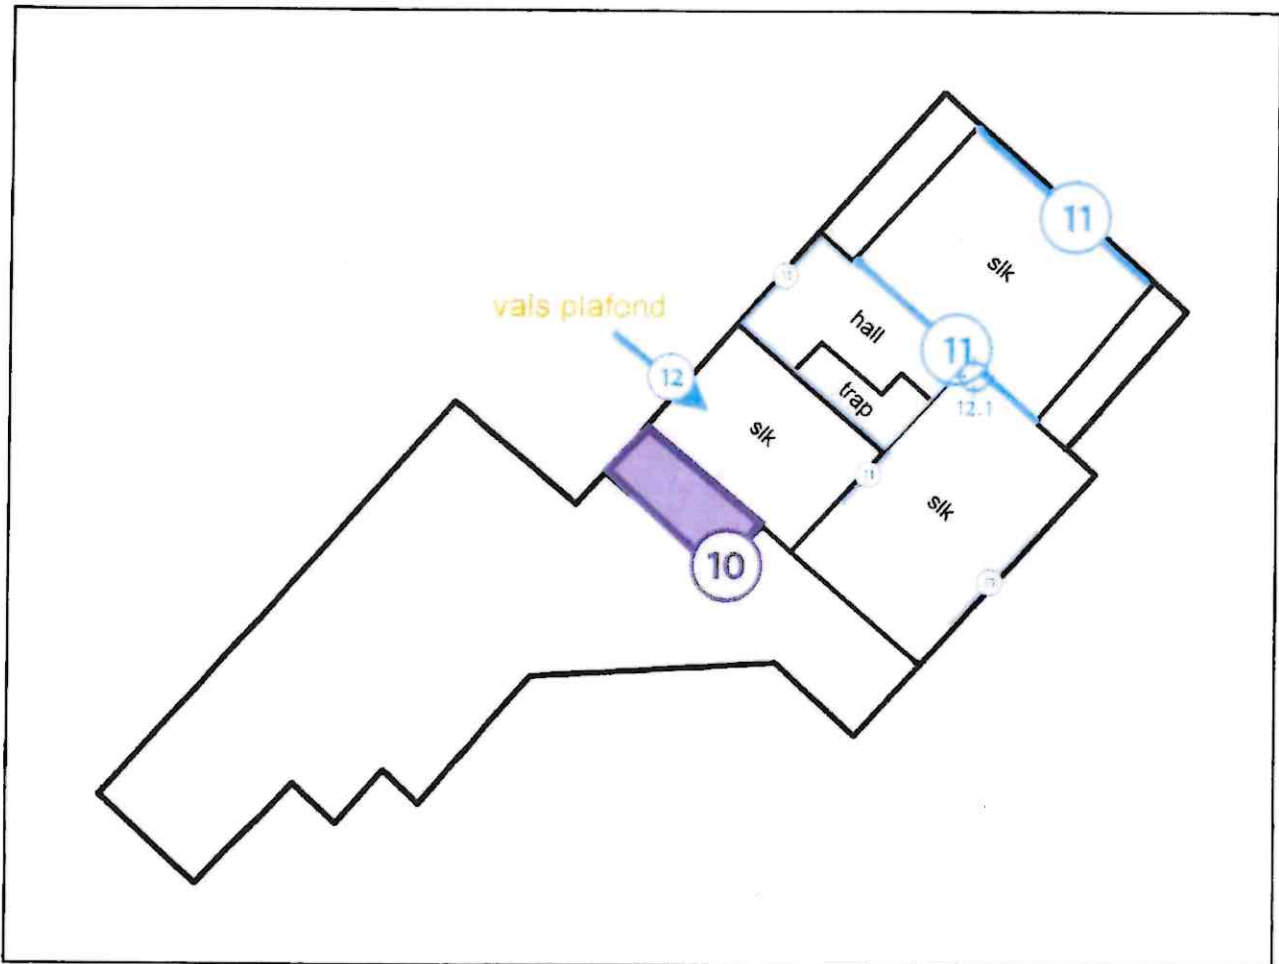
Plan 1.2: woning plan verdieping +1

Beschrijving	Type	Actie
10. zolder boven keuken	Beperking	-
11. pleister muur	Geen asbest	-
12. pleister plafond	Geen asbest	-
12.1 Code: ST03	Mengmonster	-

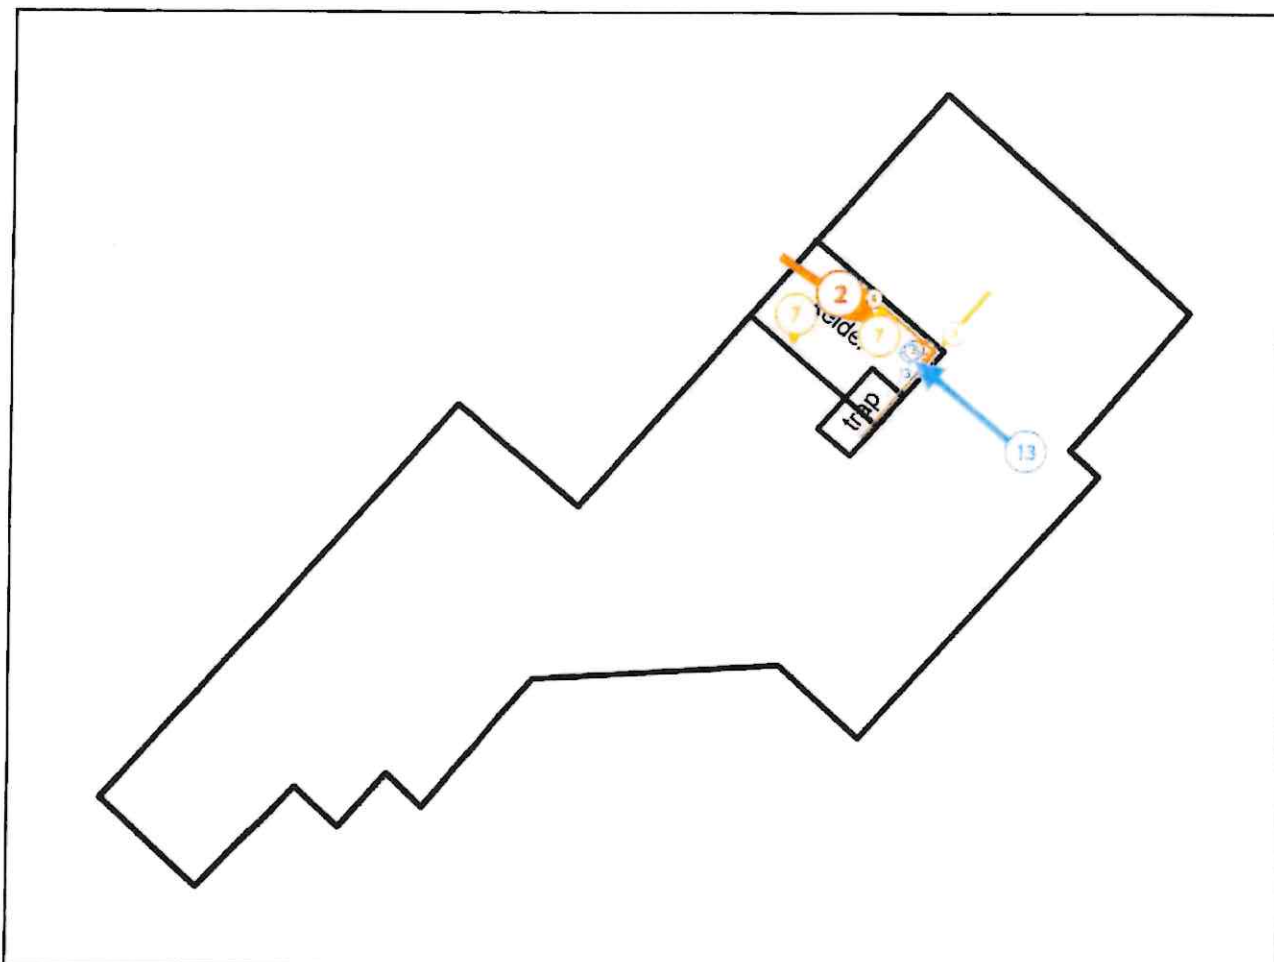
Plan 1.3: woning plan verdieping -1

Beschrijving	Type	Actie
2. plaat cv ketel	Asbestmateriaal	verwijderen
5. buisisolatie kelder	Asbestmateriaal	verwijderen
5.1 Code: ST01	Mengmonster	-
7. bakeliet toepassingen	Asbestmateriaal	Zorgvuldig beheeren
9. schouwschaf	Asbestmateriaal	Zorgvuldig beheeren
13. pakking op cv ketel	Geen asbest	-
13.1 Code: ST04	Puntmonster	-

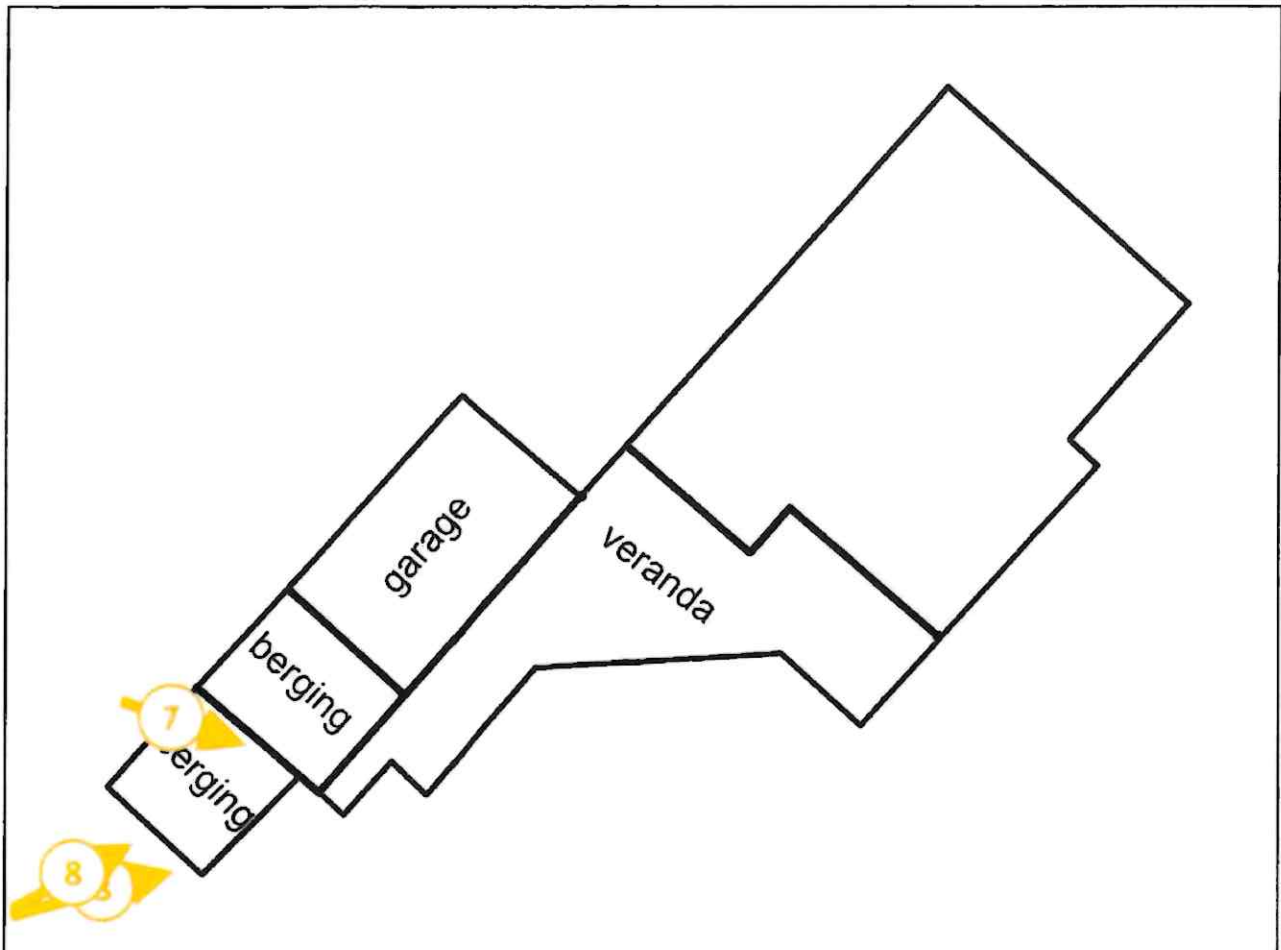
Plan 2.1: veranda + garage + berging plan verdieping 0

Beschrijving	Type	Actie
7. bakeliet toepassingen	Asbestmateriaal	Zorgvuldig beheren
8. zoutbakken	Asbestmateriaal	Zorgvuldig beheren

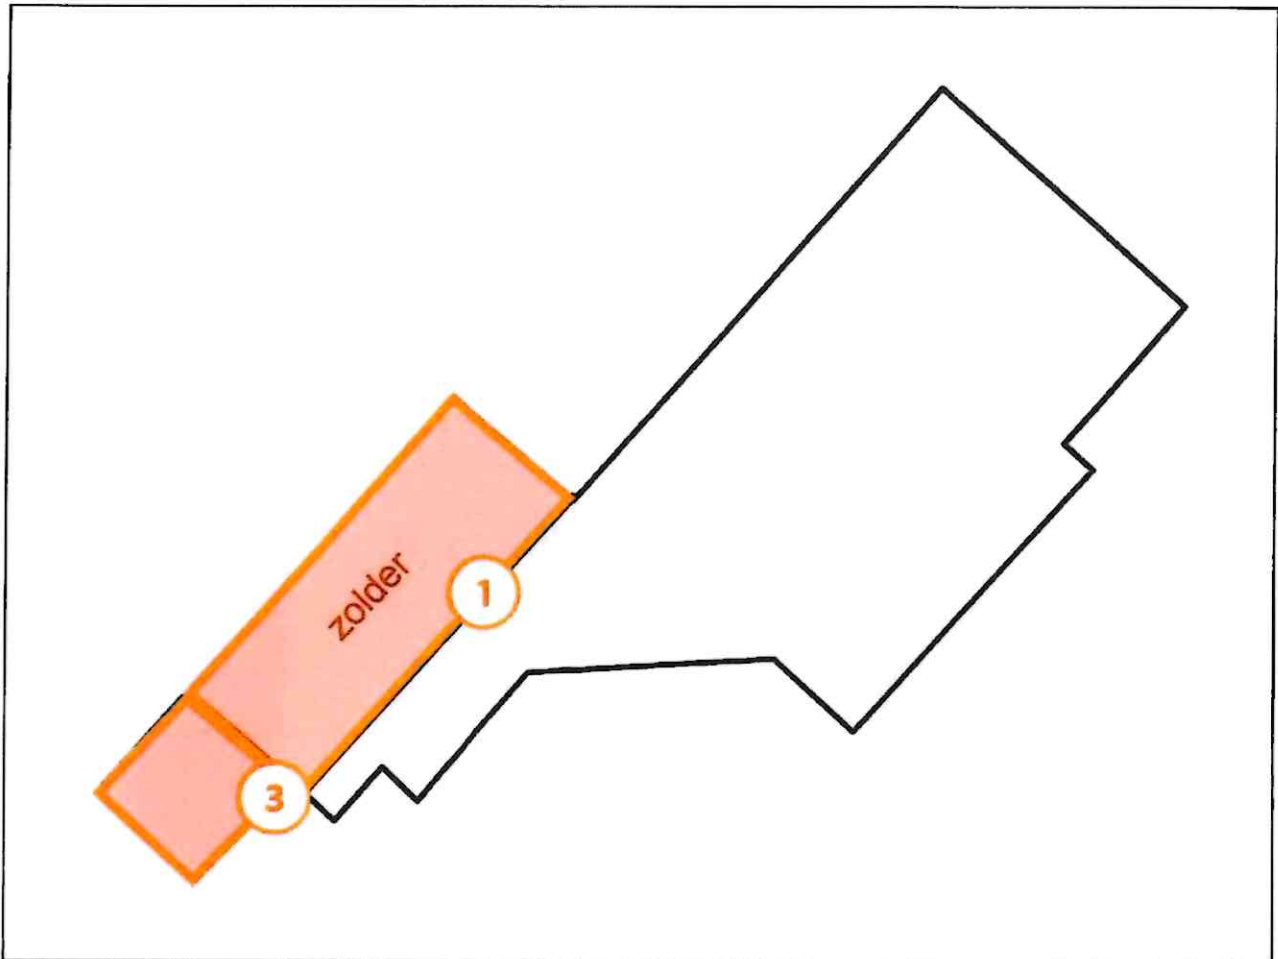
Plan 2.2: veranda + garage + berging plan verdieping +1

Beschrijving	Type	Actie
1. kunstleien garage	Asbestmateriaal	verwijderen
3. golfplaten berging bij garage	Asbestmateriaal	verwijderen

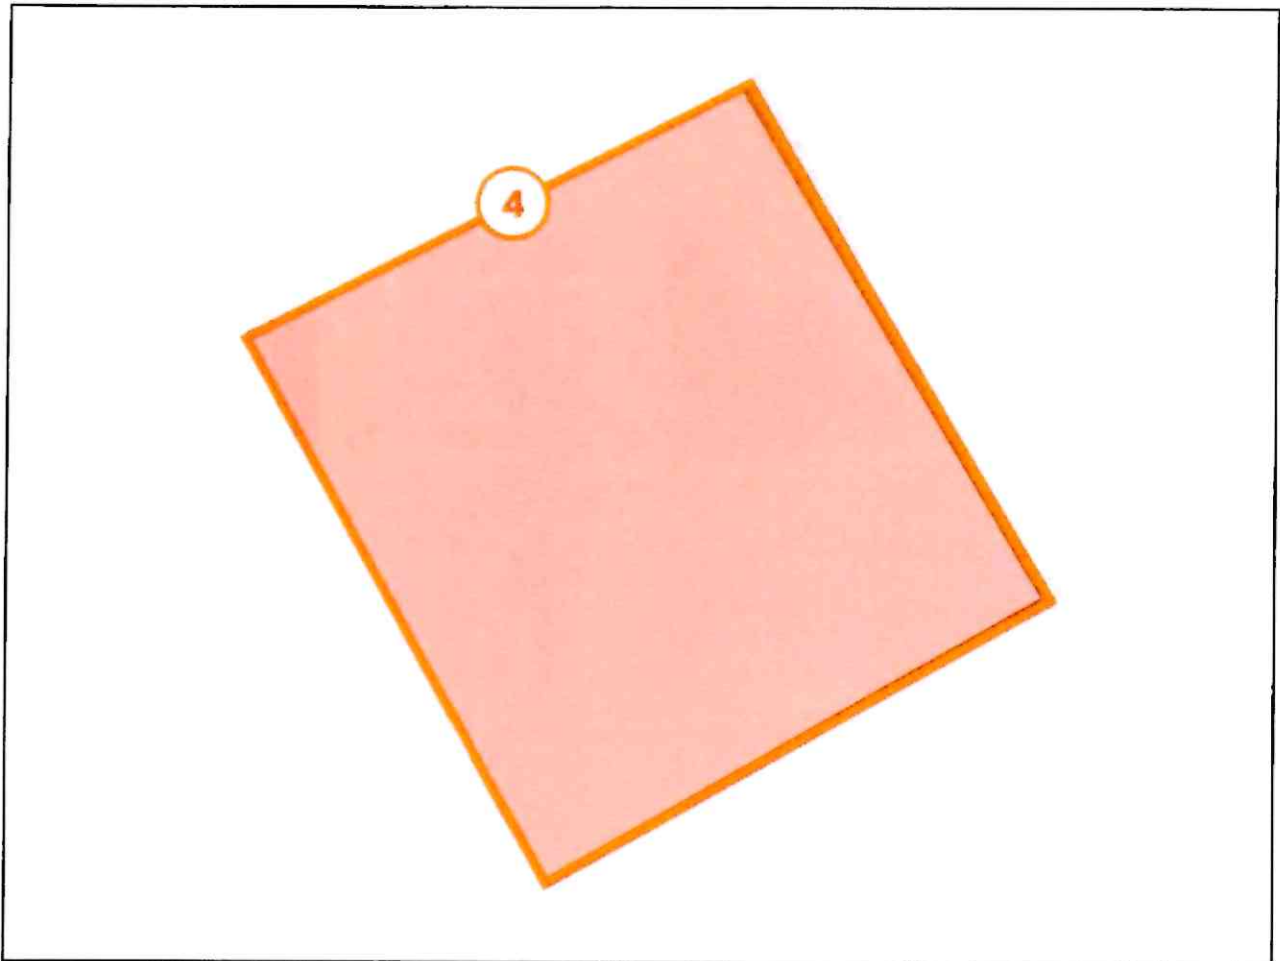
Plan 3.1: tuinhuis plan

Beschrijving	Type	Actie
4. golfplaten tuinhuis	Asbestmateriaal	Verwijderen

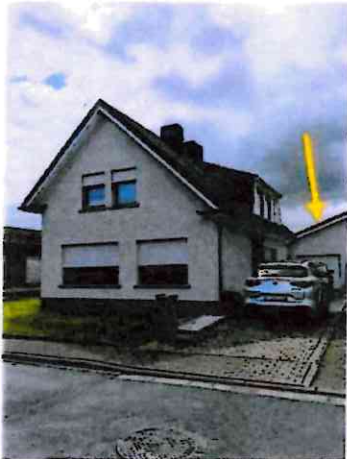
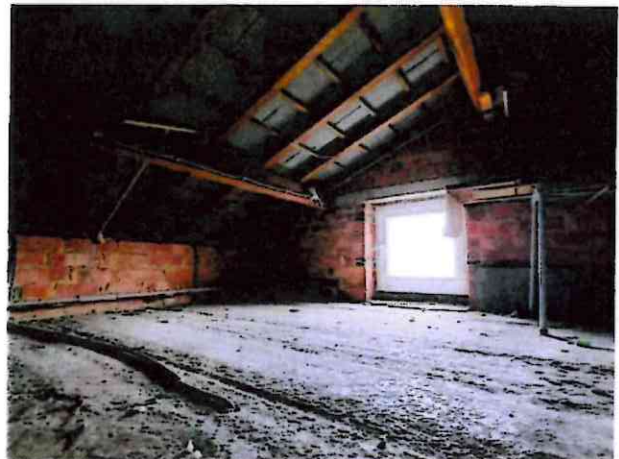
Fiche 1: kunstleien garage

Eindbeoordeling materiaalrisico Verhoogd materiaalrisico en/of verhoogde kans op vezelvrijgave

Gebondenheid	Categorie 1: hechtgebonden in oorsprong
Asbestsoort (vezeltype)	Crocidoliet aanwezig
Asbestconcentratie	Laag (< 50%)
Afschermingsgraad van het gehele materiaal	Geheel of deels (ook) vrij aan de binnenlucht
Toestand van het materiaal	Licht beschadigd, licht verweerd. Intact materiaal type Pical – asbestboard of categorie III 'gebondenheid'

Beschrijving	kunstleien garage
Omgeving	Grenst aan binnen- en buitenlucht
Primaire drager	Schuin dak
Asbestmateriaal	Dak- en gevelbekleding - Lei, shingle
Bindmiddel van asbestmateriaal	Cement
Gebondenheid op basis van bindmiddel	Hecht
Hoeveelheid (oppervlakte - aantal)	• 30,99 m ² - 1 stuk
Totale oppervlakte	30,99 m ²

Verwijderen

- Zorg voor een veilig beheer. Vermijd het beschadigen van het asbestmateriaal. Controleer de toestand jaarlijks op wijzigingen.
- Hemelwater dat afspoelt van asbestcement daken of gevels kan asbestdeeltjes bevatten. Gebruik het enkel voor gesloten circuits (bv. spoelen toiletten). Reinig na het vervangen van het dak of de gevel de dakgoten en regenwaterput of -ton om asbesthoudend sediment of slib te verwijderen
- Voer bijkomende staalname(s) uit.

- Eenvoudige handelingen: mag via doe-het-zelf of door werknemer(s) met opleidingsattest eenvoudige handelingen
Eenvoudige handelingen zijn methodes van verwijdering van asbest of asbesthoudend materiaal, waarbij het risico op vrijkomen van asbest in alle gevallen zo beperkt is dat de concentratie van 0,01 vezels per cm^3 niet wordt overschreden. De techniek van eenvoudige handelingen wordt uitsluitend toegepast voor de gevallen bepaald in bijlage VI.3-2, A. Hierbij worden steeds de preventiemaatregelen, zoals bedoeld in bijlage VI.3-2, B, in acht genomen.

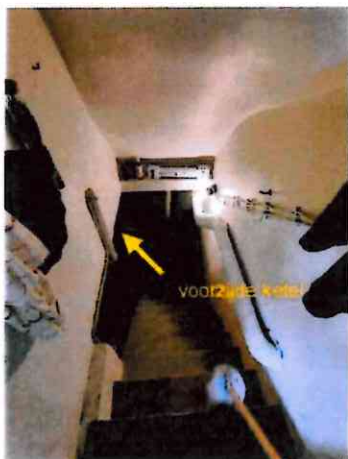
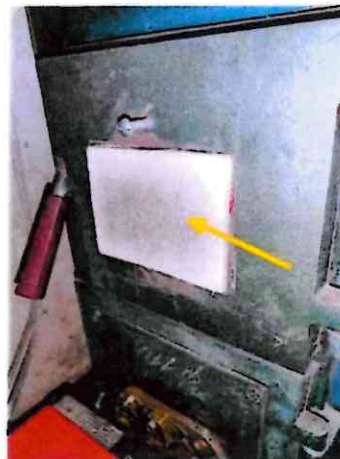
Fiche 2: plaat cv ketel

Eindbeoordeling materiaalrisico	Verhoogd materiaalrisico en/of verhoogde kans op vezelvrijgave
---------------------------------	--

Gebondenheid	Categorie 2: niet-hechtgebonden met matrix
Asbestsoort (vezeltype)	Amfibool aanwezig, uitgezonderd crocidoliet
Asbestconcentratie	Hoog ($\geq 50\%$)
Afschermingsgraad van het gehele materiaal	Geheel of deels (ook) vrij aan de binnenlucht
Toestand van het materiaal	Licht beschadigd, licht verweerd. Intact materiaal type Pical – asbestboard of categorie III 'gebondenheid'

Beschrijving	plaat cv ketel
Omgeving	Binnen
Primaire drager	HVAC infrastructuur en uitrusting
Asbestmateriaal	Plaat, paneel, tablet - Type Pical
Bindmiddel van asbestmateriaal	Calciumsilicaat (brandwerend - Pical)
Gebondenheid op basis van bindmiddel	Niet-hechtgebonden
Hoeveelheid (oppervlakte - dikte - aantal)	• 0,06 m ² - 1,00 cm - 1 stuk
Totaal volume	< 0,001 m ³

Verwijderen

- Zorg voor een veilig beheer. Vermijd het beschadigen van het asbestmateriaal. Controleer de toestand jaarlijks op wijzigingen.
- Scherm in afwachting van verwijdering het asbestmateriaal af van luchtstromingen en verstoring: bijvoorbeeld door het te verpakken, te fixeren, af te dekken, signalisatie - afbakening aan te brengen, ...
- Voer bijkomende staalname(s) uit.

- Eenvoudige handelingen: mag via doe-het-zelf of door werknemer(s) met opleidingsattest eenvoudige handelingen
Eenvoudige handelingen zijn methodes van verwijdering van asbest of asbesthoudend materiaal, waarbij het risico op vrijkomen van asbest in alle gevallen zo beperkt is dat de concentratie van 0,01 vezels per cm^3 niet wordt overschreden. De techniek van eenvoudige handelingen wordt uitsluitend toegepast voor de gevallen bepaald in bijlage VI.3-2, A. Hierbij worden steeds de preventiemaatregelen, zoals bedoeld in bijlage VI.3-2, B, in acht genomen.

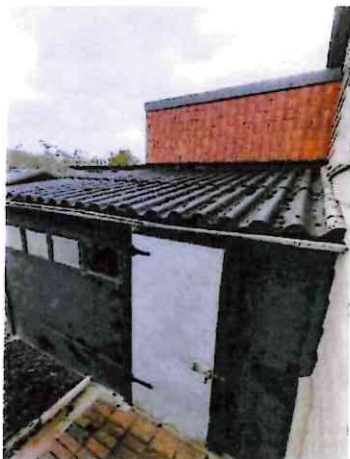
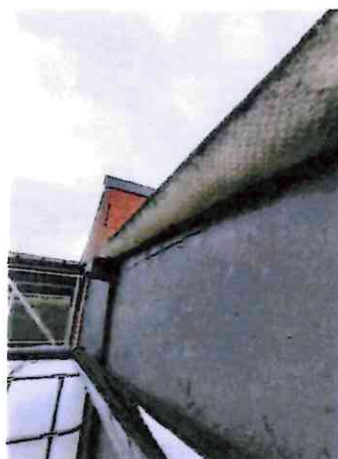
Fiche 3: golfplaten berging bij garage

Eindbeoordeling materiaalarisico Verhoogd materiaalarisico en/of verhoogde kans op vezelvrijgave

Gebondenheid	Categorie 1: hechtgebonden in oorsprong
Asbestsoort (vezeltype)	Crocidoliet aanwezig
Asbestconcentratie	Laag (< 50%)
Afschermingsgraad van het gehele materiaal	Geheel of deels (ook) vrij aan de binnenlucht
Toestand van het materiaal	Licht beschadigd, licht verweerd. Intact materiaal type Pical – asbestboard of categorie III 'gebondenheid'

Beschrijving	golfplaten berging bij garage
Omgeving	Grenst aan binnen- en buitenlucht
Primaire drager	Schuin dak
Asbestmateriaal	Dak- en gevelbekleding - Golfplaat
Bindmiddel van asbestmateriaal	Cement
Gebondenheid op basis van bindmiddel	Hecht
Hoeveelheid (oppervlakte - aantal)	• 10,00 m ² - 1 stuk
Totale oppervlakte	10,00 m ²

Verwijderen

- Zorg voor een veilig beheer. Vermijd het beschadigen van het asbestmateriaal. Controleer de toestand jaarlijks op wijzigingen.
- Hemelwater dat afspoelt van asbestcement daken of gevels kan asbestdeeltjes bevatten. Gebruik het enkel voor gesloten circuits (bv. spoelen toiletten). Reinig na het vervangen van het dak of de gevel de dakgoten en regenwaterput of -ton om asbesthoudend sediment of slib te verwijderen

- Eenvoudige handelingen: mag via doe-het-zelf of door werknemer(s) met opleidingsattest eenvoudige handelingen
Eenvoudige handelingen zijn methodes van verwijdering van asbest of asbesthoudend materiaal, waarbij het risico op vrijkomen van asbest in alle gevallen zo beperkt is dat de concentratie van 0,01 vezels per cm^3 niet wordt overschreden. De techniek van eenvoudige handelingen wordt uitsluitend toegepast voor de gevallen bepaald in bijlage VI.3-2, A. Hierbij worden steeds de preventiemaatregelen, zoals bedoeld in bijlage VI.3-2, B, in acht genomen.

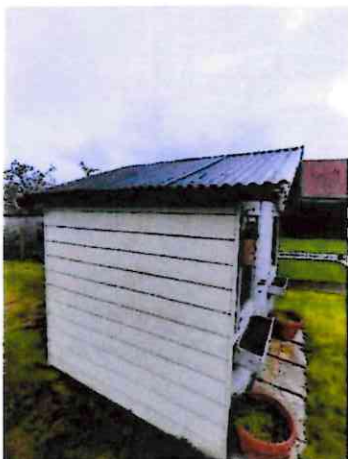
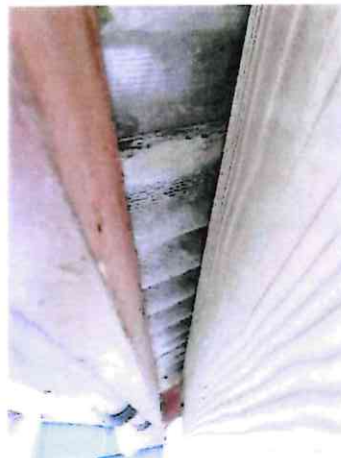
Fiche 4: golfplaten tuinhuis

Eindbeoordeling materiaalrisico	Laag materiaalrisico en/of verlaagde kans op vezelvrijgave
---------------------------------	--

Gebondenheid	Categorie I: hechtgebonden in oorsprong
Asbestsoort (vezeltype)	Crocidoliet aanwezig
Asbestconcentratie	Laag (< 50%)
Af schermingsgraad van het gehele materiaal	Geheel of deels vrij aan de buitenlucht
Toestand van het materiaal	Licht beschadigd, licht verweerd. Intact materiaal type Pical – asbestboard of categorie III 'gebondenheid'

Beschrijving	golfplaten tuinhuis
Omgeving	Buiten
Primaire drager	Schuin dak
Asbestmateriaal	Dak- en gevelbekleding - Golfplaat
Bindmiddel van asbestmateriaal	Cement
Gebondenheid op basis van bindmiddel	Hecht
Hoeveelheid (oppervlakte - aantal)	• 8,00 m ² - 1 stuk
Totale oppervlakte	8,00 m ²

Eenvoudig bereikbaar	Ja
Bevestigingswijze	• Geschroefd
Identificatiemethode	Vaststelling zonder monstername
Destructieve handeling voor identificatie	Nee
Opmerking	tuinhuis langs binnenzijde van plafond voorzien, geen rechtstreeks contact met onderzijde golfplaten

Verwijderen

- Zorg voor een veilig beheer. Vermijd het beschadigen van het asbestmateriaal. Controleer de toestand jaarlijks op wijzigingen.
- Voer bijkomende staalname(s) uit.

- Eenvoudige handelingen: mag via doe-het-zelf of door werknemer(s) met opleidingsattest eenvoudige handelingen
Eenvoudige handelingen zijn methodes van verwijdering van asbest of asbesthoudend materiaal, waarbij het risico op vrijkomen van asbest in alle gevallen zo beperkt is dat de concentratie van 0,01 vezels per cm^3 niet wordt overschreden. De techniek van eenvoudige handelingen wordt uitsluitend toegepast voor de gevallen bepaald in bijlage VI.3-2, A. Hierbij worden steeds de preventiemaatregelen, zoals bedoeld in bijlage VI.3-2, B, in acht genomen.

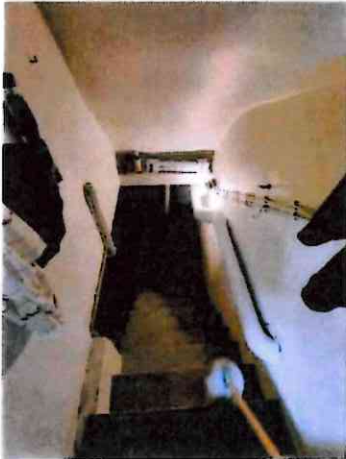
Fiche 5: buisisolatie kelder

Eindbeoordeling materiaalrisico Laag materiaalrisico en/of verlaagde kans op vezelvrijgave

Gebondenheid	Categorie 2: niet-hechtgebonden met matrix
Asbestsoort (vezeltype)	Amfibool aanwezig, uitgezonderd crocidoliet
Asbestconcentratie	Laag (< 50%)
Afschermingsgraad van het gehele materiaal	Niet stootvaste afscherming
Toestand van het materiaal	Licht beschadigd, licht verweerd. Intact materiaal type Pical – asbestboard of categorie III 'gebondenheid'

#	Type	Referentie	Resultaat
5.1	Mengmonster	ST01	Amosiet

Primaire drager	HVAC infrastructuur en uitrusting
Asbestmateriaal	In-situ afwerkingslagen - Thermische isolatie
Bindmiddel van asbestmateriaal	Gips - kalk
Gebondenheid op basis van bindmiddel	Niet-hechtgebonden
Hoeveelheid (lengte - omtrek - dikte - aantal)	• 8,00 m - 31,00 cm - 1,00 cm - 1 stuk
Totaal volume	0,025 m ³
Eenvoudig bereikbaar	Ja
Bevestigingswijze	• Verlijmd, ingegoten, versmeerd
Identificatiemethode	Vaststelling met monstername
Destructieve handeling voor identificatie	Nee

Verwijderen

- Zorg voor een veilig beheer. Vermijd het beschadigen van het asbestmateriaal. Controleer de toestand jaarlijks op wijzigingen.
- Scherm in afwachting van verwijdering het asbestmateriaal af van luchtstromingen en verstoring: bijvoorbeeld door het te verpakken, te fixeren, af te dekken, signalisatie - afbakening aan te brengen, ...

- Hermetische zone (erkend asbestverwijderaars)
Afdeling 5.- De hermetisch afgesloten zone

Art. VI.3-61.- Alle sloop- en verwijderingswerkzaamheden van asbest of asbesthoudende materialen die niet voorzien zijn in de afdelingen 3 en 4 van dit hoofdstuk, worden uitgevoerd volgens de methode van de hermetisch afgesloten zone.

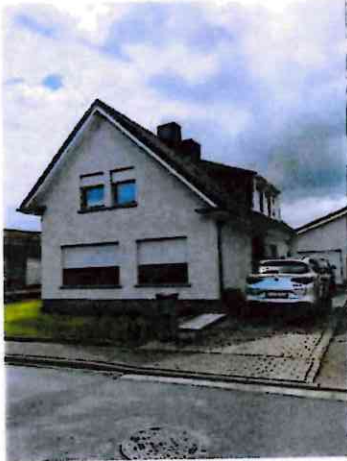
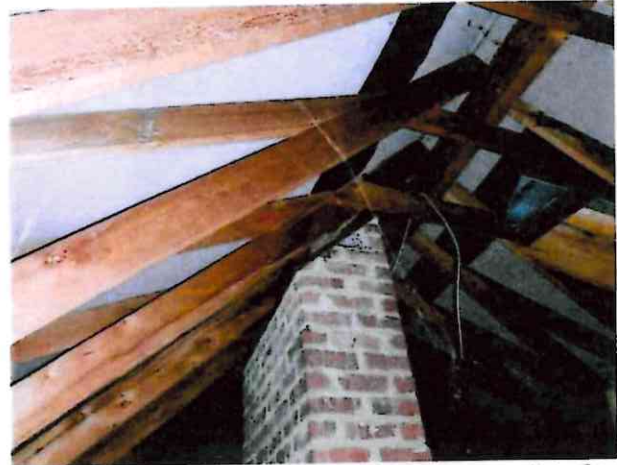
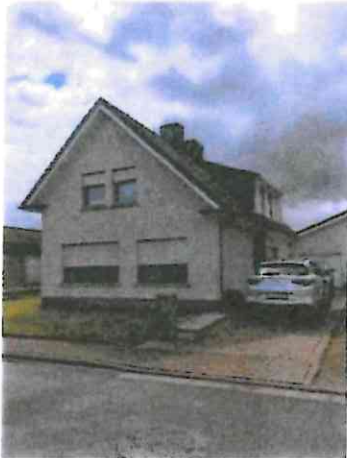
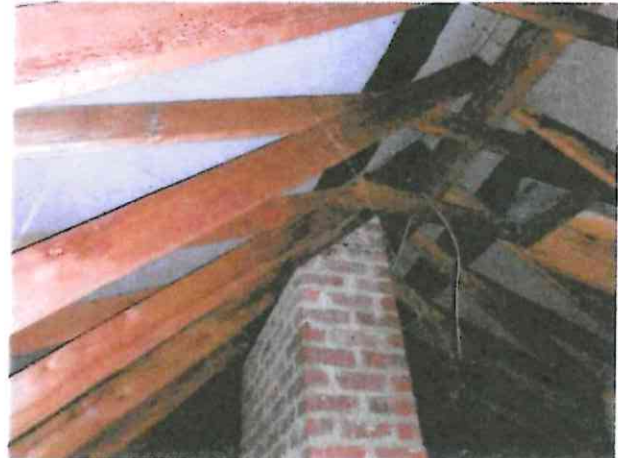
Fiche 6: onderdak woning

Eindbeoordeling materiaalrisico	Verhoogd materiaalrisico en/of verhoogde kans op vezelvrijgave
Opmerking	lichte beschadiging ten gevolge van vastnagelen op spanten

Gebondenheid	Categorie I: hechtgebonden in oorsprong
Asbestsoort (vezeltype)	Crocidoliet aanwezig
Asbestconcentratie	Laag (< 50%)
Afschermingsgraad van het gehele materiaal	Geheel of deels (ook) vrij aan de binnenlucht
Toestand van het materiaal	Licht beschadigd, licht verweerd. Intact materiaal type Pical – asbestboard of categorie III 'gebondenheid'

Beschrijving	onderdak woning
Omgeving	Binnen
Primaire drager	Schuin dak
Asbestmateriaal	Plaat, paneel, tablet - Type Menuiserite
Bindmiddel van asbestmateriaal	Cement
Gebondenheid op basis van bindmiddel	Hecht
Hoeveelheid (oppervlakte - dikte - aantal)	• 105,00 m ² - 0,30 cm - 1 stuk

Totaal volume	0,315 m ³
Eenvoudig bereikbaar	Nee <ul style="list-style-type: none">• Het asbestmateriaal is bedekt (uitgezonderd laag verf, coating, behang, kunststof, textiel) en het wegnemen van het bedekkende materiaal kan niet zonder het bedekkende materiaal te beschadigen.
Bevestigingswijze	<ul style="list-style-type: none">• Genageld, geniet
Identificatiemethode	Vaststelling zonder monsternamen
Destructieve handeling voor identificatie	Nee
Opmerking	onderdak toegankelijk in nokzolder, niet op 1e verdieping

Maatregelen nemen

- Zorg voor een veilig beheer. Vermijd het beschadigen van het asbestmateriaal. Controleer de toestand jaarlijks op wijzigingen.
- Scherm in afwachting van verwijdering het asbestmateriaal af van luchtstromingen en verstoring: bijvoorbeeld door het te verpakken, te fixeren, af te dekken, signalisatie - afbakening aan te brengen, ...
- Voer bijkomende staalname(s) uit.

- Eenvoudige handelingen: mag via doe-het-zelf of door werknemer(s) met opleidingsattest eenvoudige handelingen
Eenvoudige handelingen zijn methodes van verwijdering van asbest of asbesthoudend materiaal, waarbij het risico op vrijkomen van asbest in alle gevallen zo beperkt is dat de concentratie van 0,01 vezels per cm^3 niet wordt overschreden. De techniek van eenvoudige handelingen wordt uitsluitend toegepast voor de gevallen bepaald in bijlage VI.3-2, A. Hierbij worden steeds de preventiemaatregelen, zoals bedoeld in bijlage VI.3-2, B, in acht genomen.

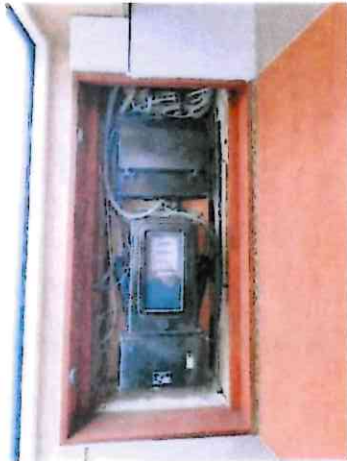
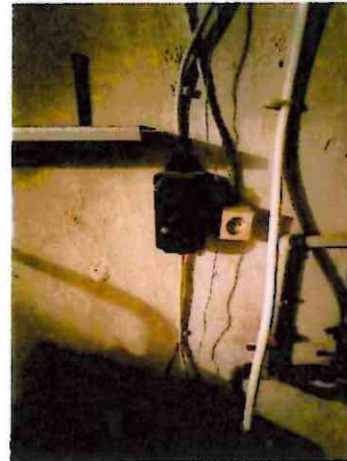
Fiche 7: bakeliet toepassingen

Eindbeoordeling materiaalrisico	Laag materiaalrisico en/of verlaagde kans op vezelvrijgave
---------------------------------	--

Gebondenheid	Categorie 1: hechtgebonden in oorsprong
Asbestsoort (vezeltype)	Crocidoliet aanwezig
Asbestconcentratie	Laag (< 50%)
Afschermingsgraad van het gehele materiaal	Geheel of deels (ook) vrij aan de binnenlucht
Toestand van het materiaal	Onbeschadigd, niet verweerd

Beschrijving	bakeliet toepassingen
Omgeving	Binnen
Primaire drager	Communicatie en elektrische infrastructuur en uitrusting
Asbestmateriaal	Plaat, paneel, tablet - Type Bakeliet
Bindmiddel van asbestmateriaal	Kunststof of -hars
Gebondenheid op basis van bindmiddel	Hecht

Hoeveelheid (oppervlakte - dikte - aantal)	<ul style="list-style-type: none"> • 0,10 m² - 0,40 cm - 2 stuks • 0,01 m² - 0,40 cm - 1 stuk • 0,25 m² - 0,40 cm - 1 stuk • 0,15 m² - 0,40 cm - 1 stuk • 0,22 m² - 0,40 cm - 1 stuk
Totaal volume	0,003 m ³
Eenvoudig bereikbaar	Ja
Bevestigingswijze	<ul style="list-style-type: none"> • Geschroefd
Identificatiemethode	Vaststelling zonder monsternamen
Destructieve handeling voor identificatie	Nee
Opmerking	3x thv tellerkast / 2 stuks in kelder (waterpomp- boiler)/ stopcontact berging naast garage

Zorgvuldig beheren

- Zorg voor een veilig beheer. Vermijd het beschadigen van het asbestmateriaal. Controleer de toestand jaarlijks op wijzigingen.

- Eenvoudige handelingen: mag via doe-het-zelf of door werknemer(s) met opleidingsattest eenvoudige handelingen
Eenvoudige handelingen zijn methodes van verwijdering van asbest of asbesthoudend materiaal, waarbij het risico op vrijkomen van asbest in alle gevallen zo beperkt is dat de concentratie van 0,01 vezels per cm^3 niet wordt overschreden. De techniek van eenvoudige handelingen wordt uitsluitend toegepast voor de gevallen bepaald in bijlage VI.3-2, A. Hierbij worden steeds de preventiemaatregelen, zoals bedoeld in bijlage VI.3-2, B, in acht genomen.

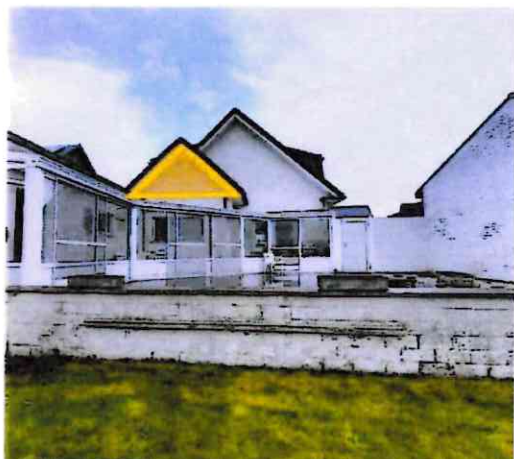
Fiche 10: zolder boven keuken

Beperking

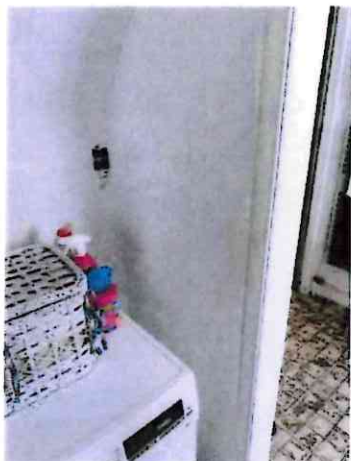
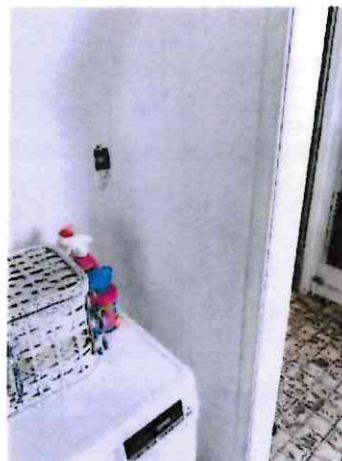
Fiche 11: pleister muur

Geen asbest

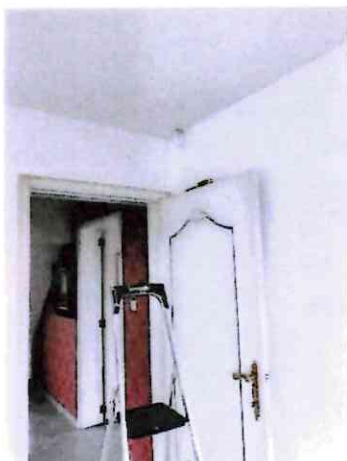
Fiche 12: pleister plafond

Geen asbest

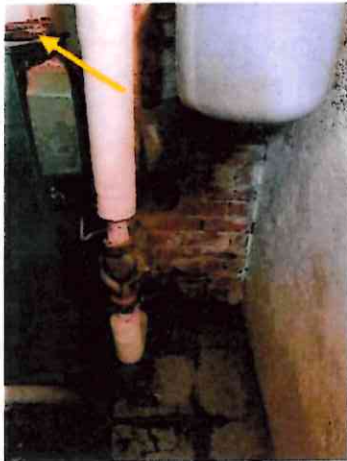
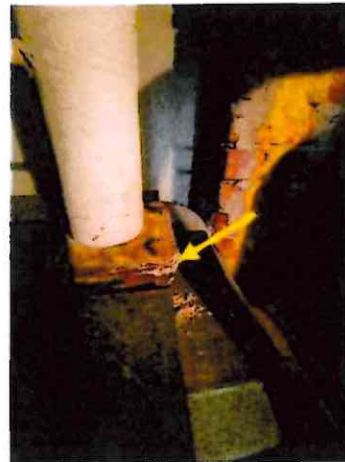
Fiche 13: pakking op cv ketel

Geen asbest
