# Asbestinventarisatetest

Eikestraat 53, 9550 Herzele

Attestnummer : **20240911-000012.000**

Uitgegeven op : **11.09.2024**

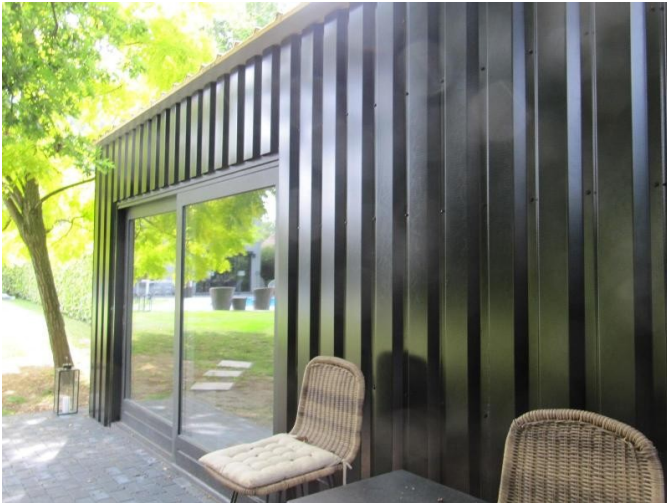
Situeringfoto

**Bouwjaar:** 2020

*Constructies gebouwd vanaf 2001 moeten niet onderzocht worden*

Opmerking	Constructie volledig heropgebouwd met asbestvrije materialen na 2001.
-----------	---

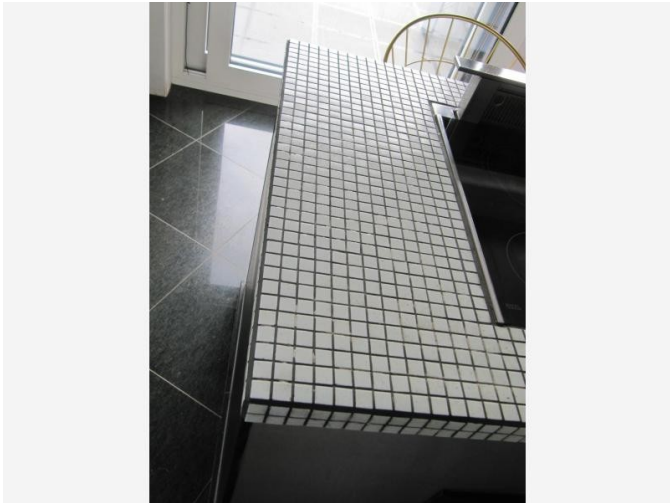
Vrije foto

Geen bewijsdocumenten aanwezig van onderliggende smeerlaag.

Identificatiemethode	Geen onderzoek mogelijk zonder destructieve handelingen.
----------------------	--

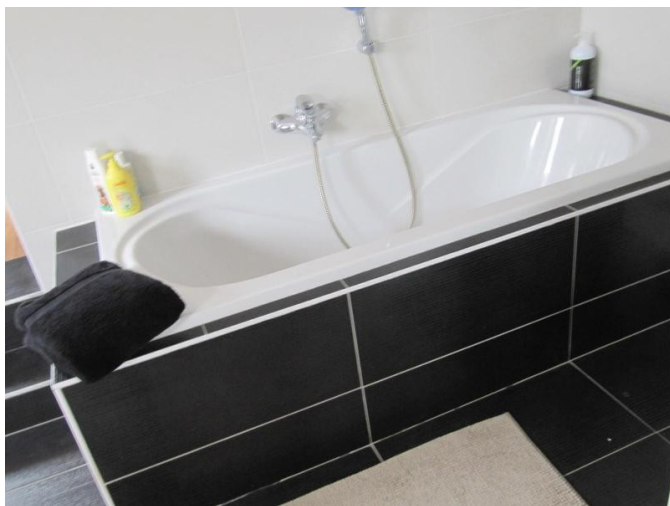
Vrije foto

Geen bewijsdocumenten aanwezig van de onderliggende smeerlaag.

Identificatiemethode	Geen onderzoek mogelijk zonder destructieve handelingen.
----------------------	--

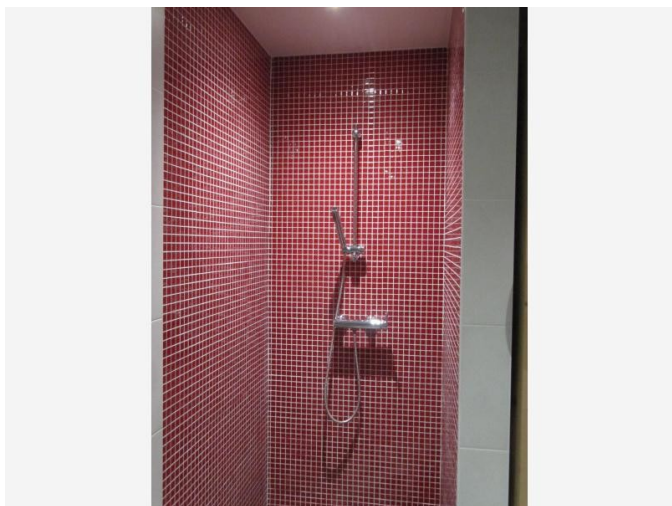
Vrije foto

Geen bewijsdocumenten aanwezig van de onderliggende smeerlaag.

Identificatiemethode	Geen onderzoek mogelijk zonder destructieve handelingen.
----------------------	--

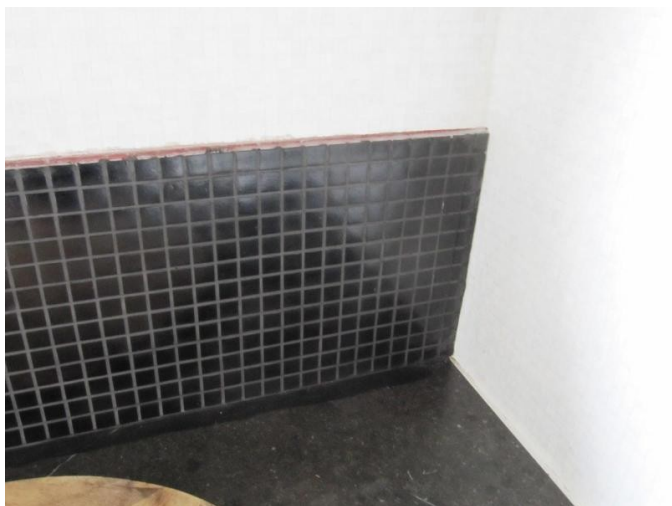
Vrije foto

Geen bewijsdocumenten aanwezig van onderliggende smeerlaag.

Identificatiemethode	Geen onderzoek mogelijk zonder destructieve handelingen.
----------------------	--

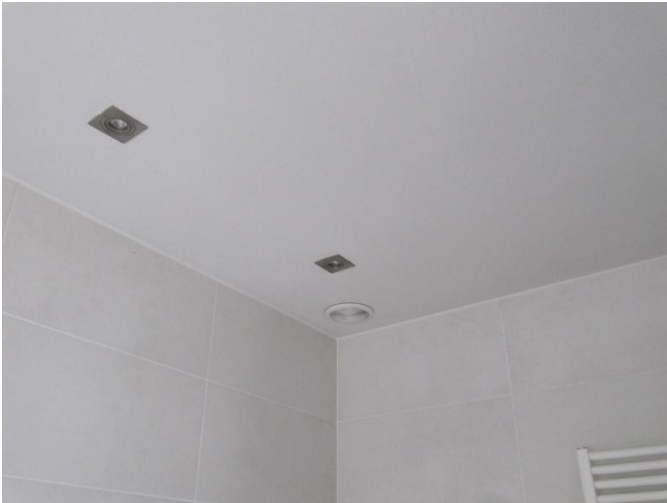
Vrije foto

Plafond van de verdiepingen bestaan uit gyproc en aluminium bekleding, onderliggende lagen niet waarneembaar.

Identificatiemethode	Vaststelling & expertise (niet-asbestverdacht)
----------------------	--

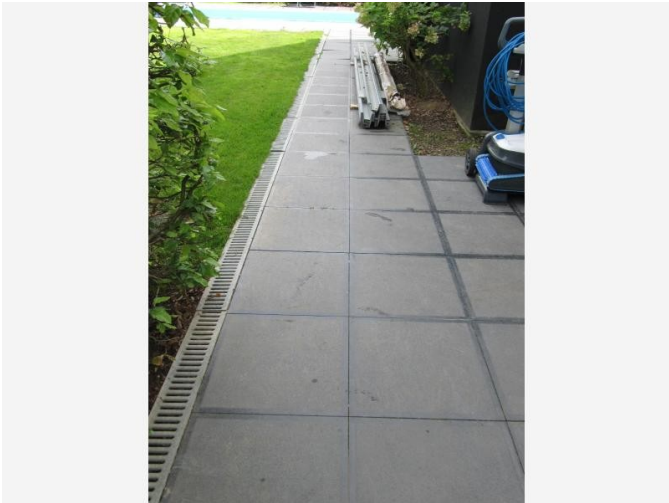
Vrije foto

Geen asbestverdachte materialen aanwezig.

Identificatiemethode	Vaststelling & expertise (niet-asbestverdacht)
----------------------	--

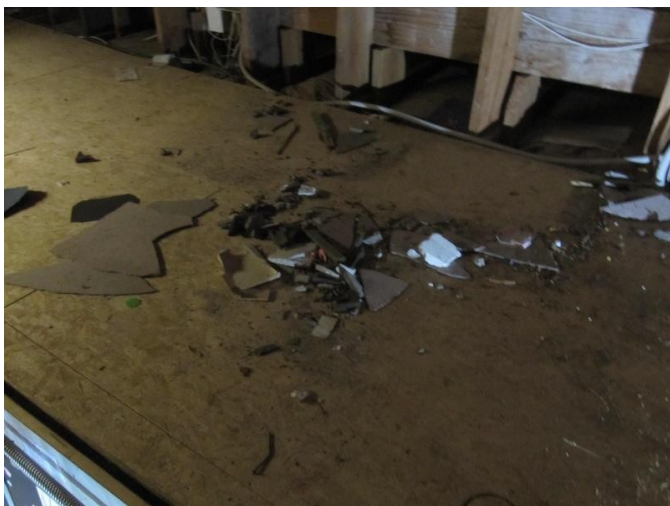
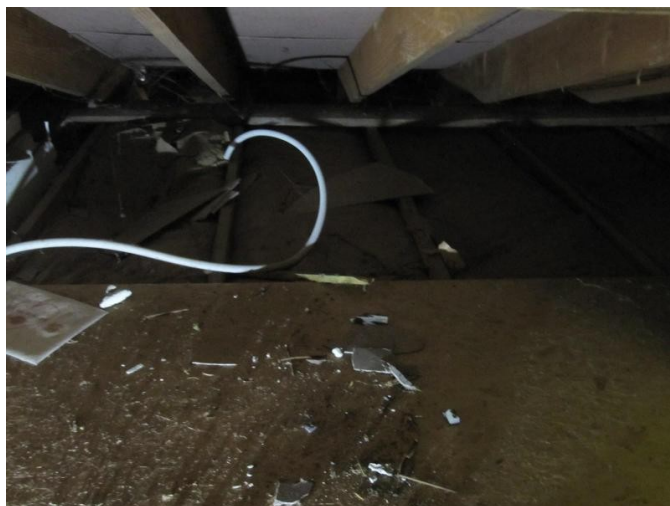
Afvalstof, geen asbest

#	Type	Referentie	Resultaat
8.1	Puntmonster	M5	Geen asbest

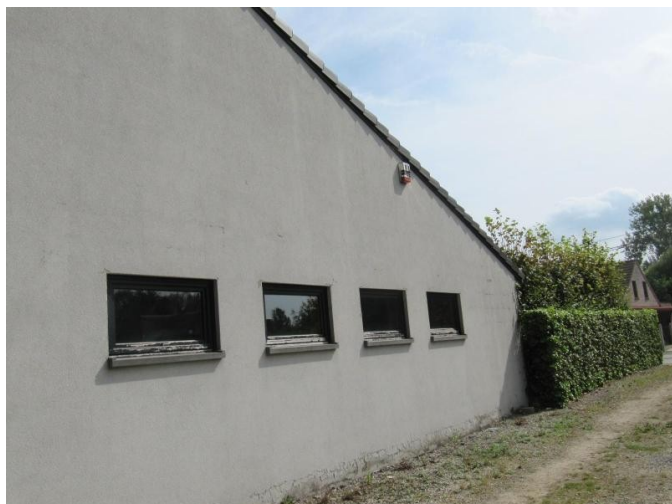
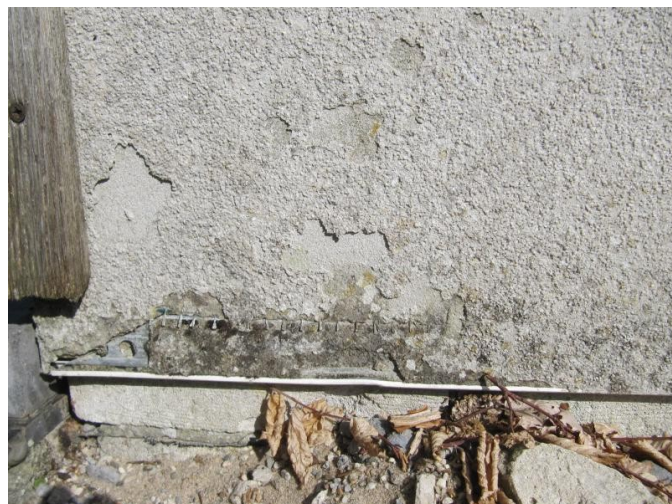
## Fiche 9: Crepi, buitenschil

Geen asbest

#	Type	Referentie	Resultaat
9.1	Puntmonster	M3	Geen asbest

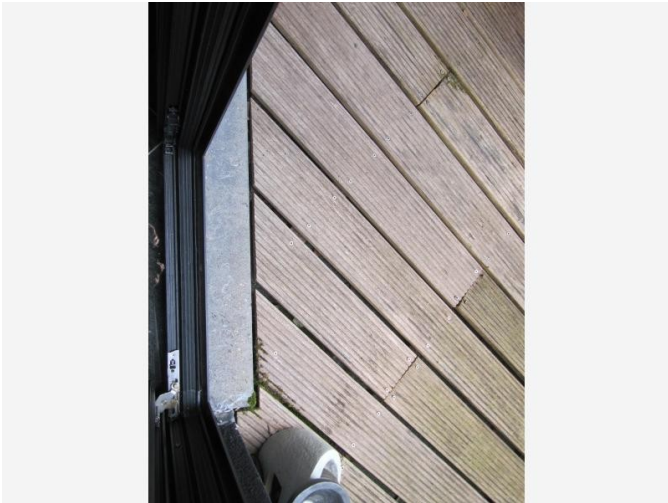
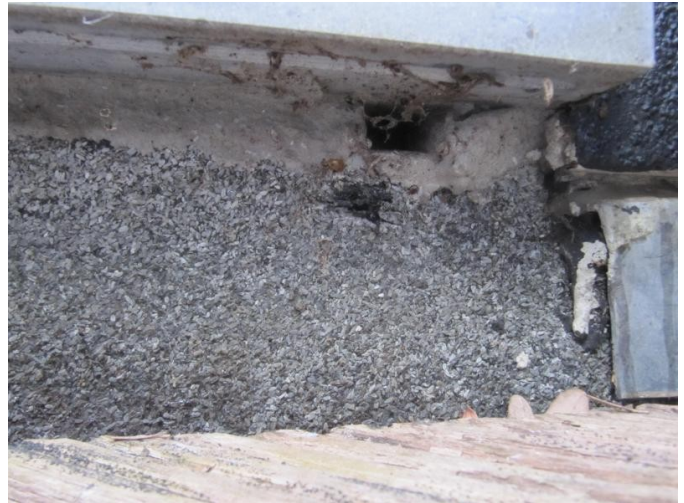
Geen asbest

#	Type	Referentie	Resultaat
10.1	Puntmonster	M4	Geen asbest

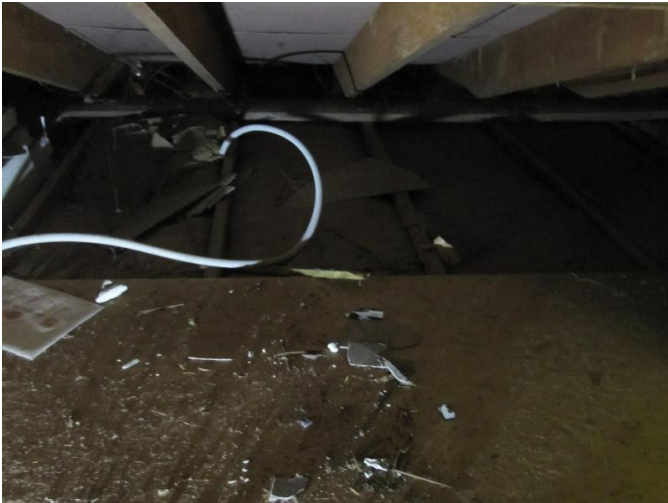
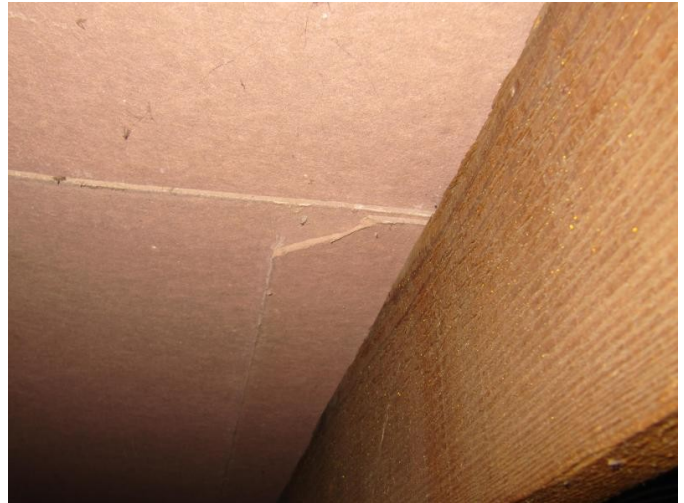
## Fiche 11: Onderdak, plaat

Geen asbest

#	Type	Referentie	Resultaat
11.1	Puntmonster	M2	Geen asbest

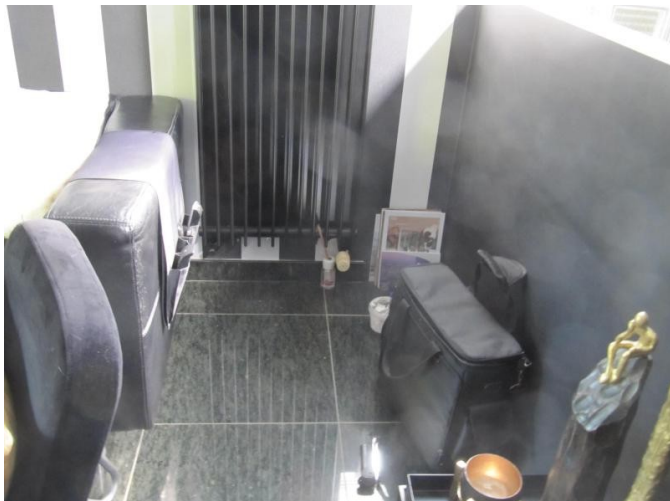
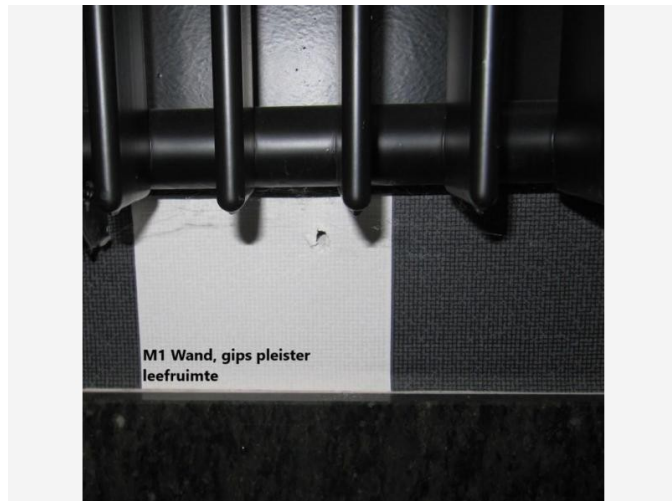
## Fiche 12: Wand, gips-pl, keuken glv, badk. glv, leefr. glv, trap +1, slk +1

Geen asbest

#	Type	Referentie	Resultaat
12.1	Mengmonster	M1	Geen asbest
