# Asbestinventarisatetest

Korte Massemsesteenweg 56/2, 9230 Wetteren

Attestnummer : 20250228-000111.000

Uitgegeven op : 28.02.2025

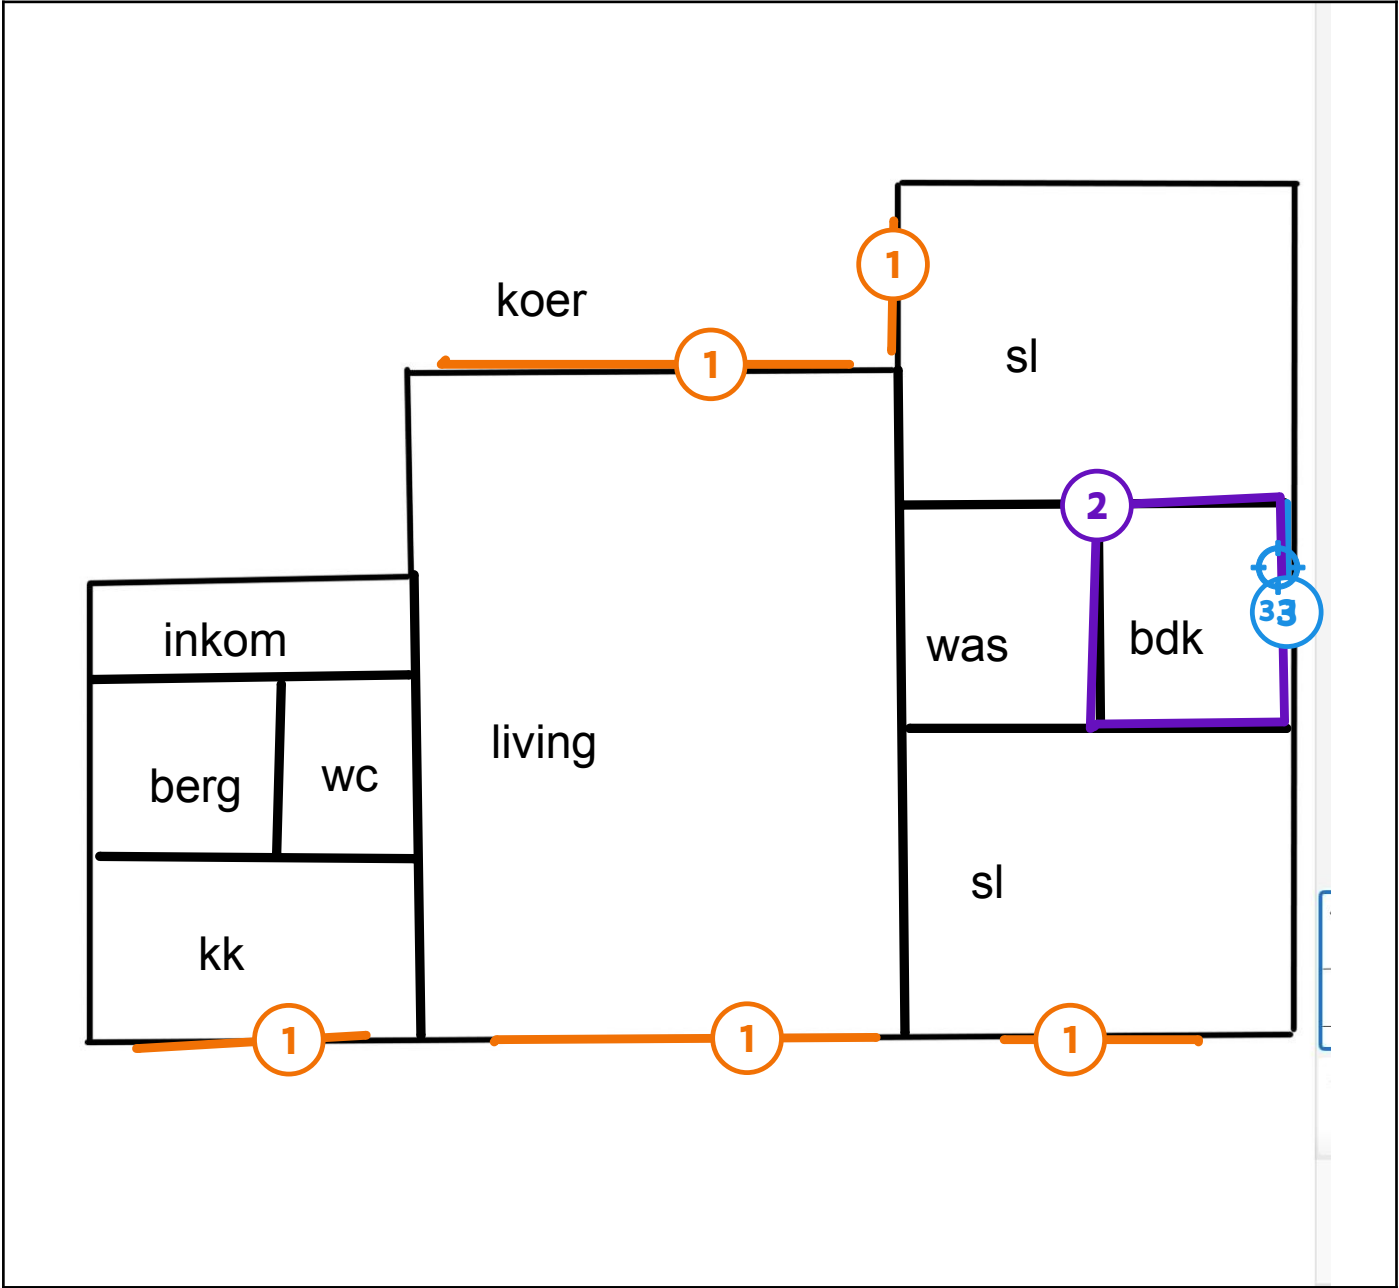
# Plan 1.1: Appartement

| Beschrijving | Type | Actie |
|---|---|---|
| 1. vensterbank asbest cement | Asbestmateriaal | Verwijderen |
| 2. faiancelijm achter tegels | Advies | - |
| 3. pleisterwerk wanden | Geen asbest | - |

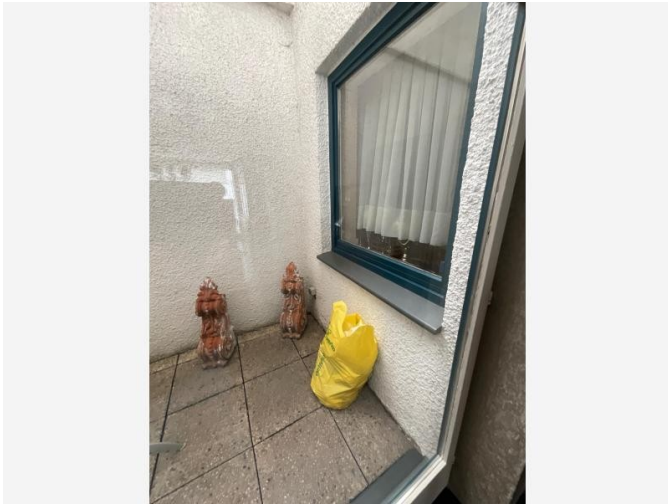
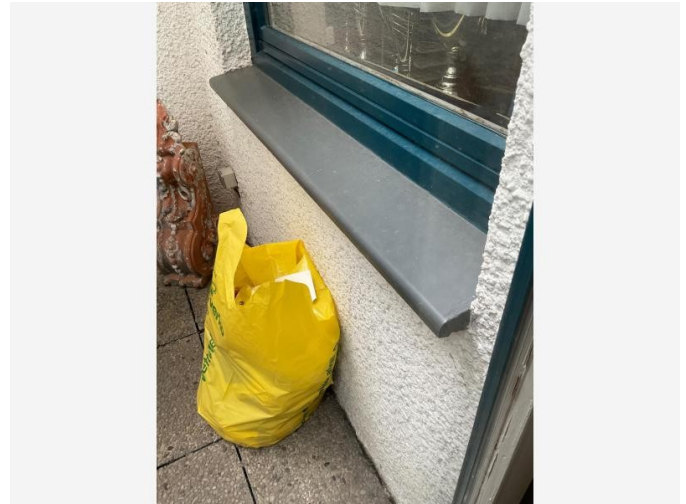
Overzichtsfoto

Detailfoto

| Eindbeoordeling materiaalrisico | Verhoogd materiaalrisico en/of verhoogde kans op vezelvrijgave |

| Asbestsoort (vezeltype) | Crocidoliet aanwezig |
| Toestand van het materiaal | Matig beschadigd, matig verweerd |

| Beschrijving | vensterbank asbest cement |
| Omgeving | Buiten |

Verwijderen

- Zorg voor een veilig beheer. Vermijd het beschadigen van het asbestmateriaal. Controleer de toestand jaarlijks op wijzigingen.

- Eenvoudige handelingen: mag via doe-het-zelf of door werknemer(s) met opleidingsattest eenvoudige handelingen  
Te verwijderen in 1 geheel.

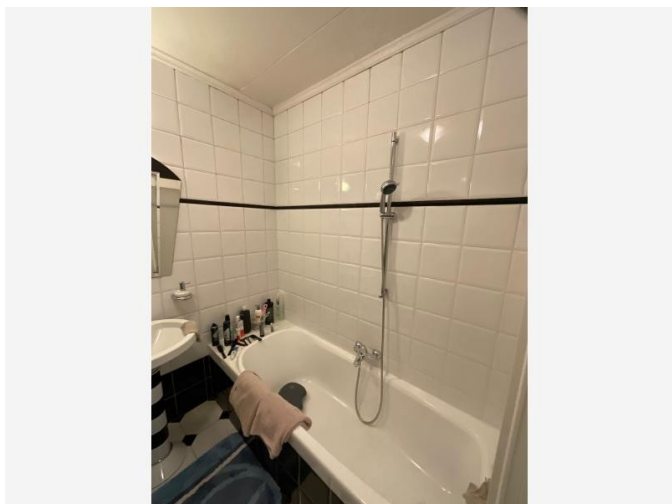
Vrije foto

Achter de tegels bevindt zich faiancelijm. Deze moet volgens het IP verplicht bemonsterd worden. Tijdens de inspectie heeft de inspecteur geen faiancelijm aangetroffen, maar heeft hij wel een sterk vermoeden dat zich deze achter de tegels bevindt. Let op bij werken aan deze plaatsen. Faiancelijm kon vroeger asbesthoudend zijn. Een bijkomend onderzoek is aangeraden indien er werken gepland zijn.

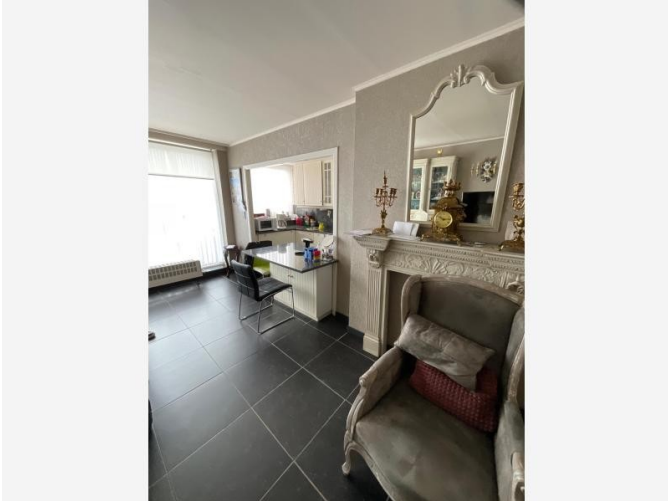
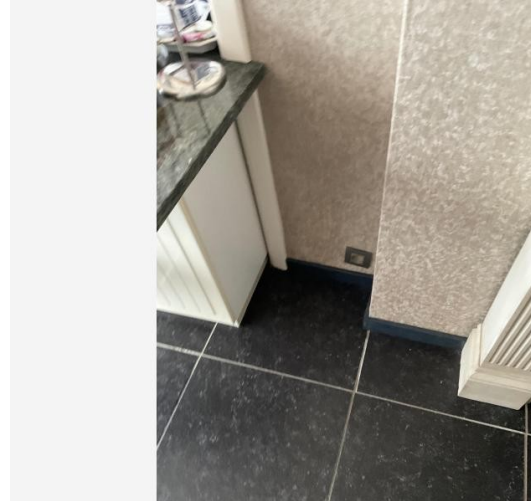
## Fiche 3: pleisterwerk wanden

Geen asbest

| # | Type | Referentie | Resultaat |
|---|---|---|---|
| 3.1 | Mengmonster | mm01 | Geen asbest |

| Opmerking | Geschatte hoeveelheid<br><br>Enkel aan ketel wat pleisterwerk, rest in Gyproc. Plafonds ook in Gyproc |
