Asbestinventarisatetest

Beukheuvel 57, 2500 Lier

Attestnummer : 20250407-000425.000

Uitgegeven op : 07.04.2025

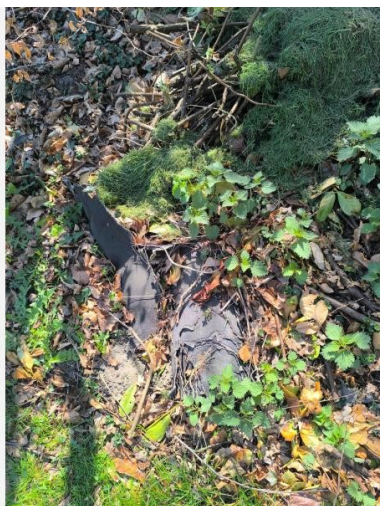
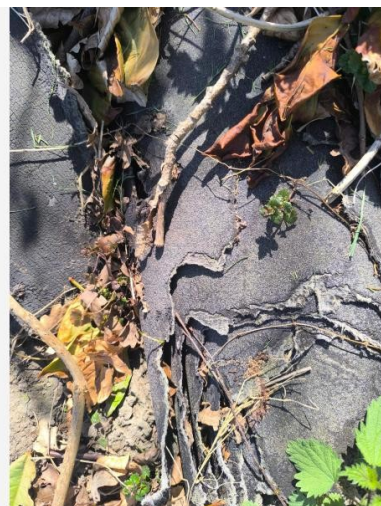
Het asbestmateriaal valt onder de mijlpaal van 2040.

Dringend verwijderen

Beschrijving	Afval buiten
Type afvalstof	Betreft stock-voorraad of gedemonteerde asbestmaterialen
Aanwezige resten	Geen resten aanwezig
Omgeving	Buiten
Primaire drager	Bodem
Asbestmaterialen	<ul style="list-style-type: none">Dak- en gevelbekleding - Roofing
Bindmiddel van asbestmateriaal	Bitumen (roofing, teer, asfalt)
Gebondenheid op basis van bindmiddel	Hecht
Hoeveelheid (gewicht - aantal)	<ul style="list-style-type: none">30,00 kg - 1 stuk
Totaal gewicht	30,00 kg
Eenvoudig bereikbaar	Ja
Identificatiemethode	Vaststelling zonder monstername Motivatie: Op vraag van de eigenaar-opdrachtgever werd geen monstername uitgevoerd

- Verwijder het asbestafval.

- Eenvoudige handelingen: mag via doe-het-zelf of door werknemer(s) met opleidingsattest eenvoudige handelingen
Het afval betreft hechtgebonden toepassingen. Verwijder deze zonder (extra) te beschadigen. Indien u deze toch doe-het-zelf zou gaan afvoeren, zorg er dan voor dat: u zich beschermt met een FFP3-mondmasker, wegwerpoverall type 5/6 en -handschoenen en afspoelbaar schoeisel, er geen minderjarigen of derden aanwezig zijn, u beschikt over PE-folie en zakken om loskomende deeltjes en afval op te vangen en te verpakken, u beschikt over een vernevelaar (water) of fixeermiddel om het asbestmateriaal eerst te fixeren, u weet hoe u het asbestmateriaal veilig kan demonteren zonder stof of breuken, u beschikt over natte doeken om eventuele resten en stof weg te nemen. Informeer uzelf goed op www.asbestinfo.be > Asbest verwijderen.

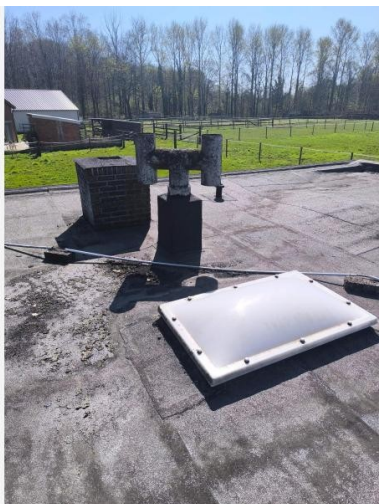
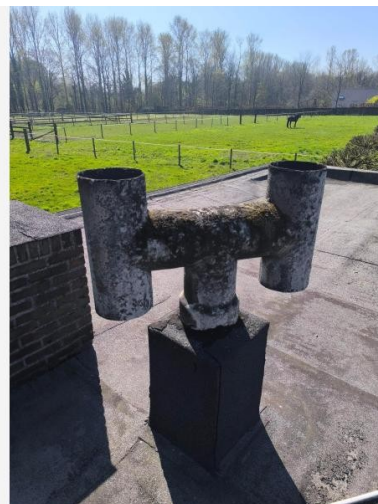
Het asbestmateriaal valt onder de mijlpaal van 2034.

Verwijderen

Eindbeoordeling materiaalrisico	Verhoogd materiaalrisico en/of verhoogde kans op vezelvrijgave
---------------------------------	--

Gebondenheid	Categorie 1: hechtgebonden in oorsprong
Asbestsoort (vezeltype)	Crocidoliet aanwezig
Asbestconcentratie	Laag (< 50%)
Afschermingsgraad van het gehele materiaal	Geheel of deels vrij aan de buitenlucht
Toestand van het materiaal	Matig beschadigd, matig verweerd

Beschrijving	Schouwhoed
Omgeving	Buiten
Primaire drager	HVAC infrastructuur en uitrusting
Asbestmateriaal	Schouwhoed, ventilatiekap (anti-windval)
Bindmiddel van asbestmateriaal	Cement
Gebondenheid op basis van bindmiddel	Hecht
Hoeveelheid (gewicht - aantal)	<ul style="list-style-type: none">• 20,00 kg - 1 stuk
Totaal gewicht	20,00 kg
Eenvoudig bereikbaar	Ja
Bevestigingswijze	<ul style="list-style-type: none">• Geklemd• Verlijmd, ingegoten, versmeerd
Identificatiemethode	Vaststelling zonder monstername
Destructieve handeling voor identificatie	Nee

- Verwijder dit asbestmateriaal zo snel mogelijk. Volg de toestand goed op.

- Eenvoudige handelingen: mag via doe-het-zelf of door werknemer(s) met opleidingsattest eenvoudige handelingen
De asbestcementen buis is een hechtgebonden toepassing. Deze dient voorzichtig te worden verwijderd, zonder de buis te breken of er in te slijpen. Indien deze niet zonder te breken verwijderd kan worden dient deze door een erkend asbestverwijderaar te worden verwijderd.

Indien u deze toch doe-het-zelf zou verwijderen, zorg er dan voor dat: u zich beschermt met een FFP3-mondmasker, wegwercoverall type 5/6 en -handschoenen en afspoelbaar schoeisel, er geen minderjarigen of derden aanwezig zijn, u beschikt over PE-folie en zakken om loskomende deeltjes en afval op te vangen en te verpakken, u beschikt over een vernevelaar (water) of fixeermiddel om het asbestmateriaal eerst te fixeren, u weet hoe u het asbestmateriaal veilig kan demonteren zonder stof of breuken, u beschikt over natte doeken om eventuele resten en stof weg te nemen.

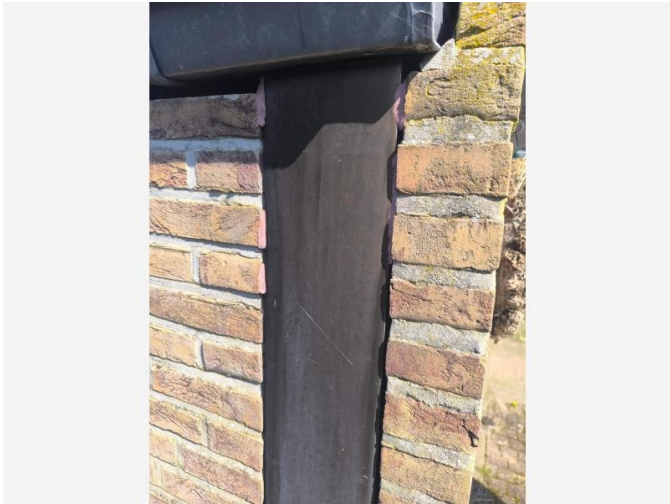
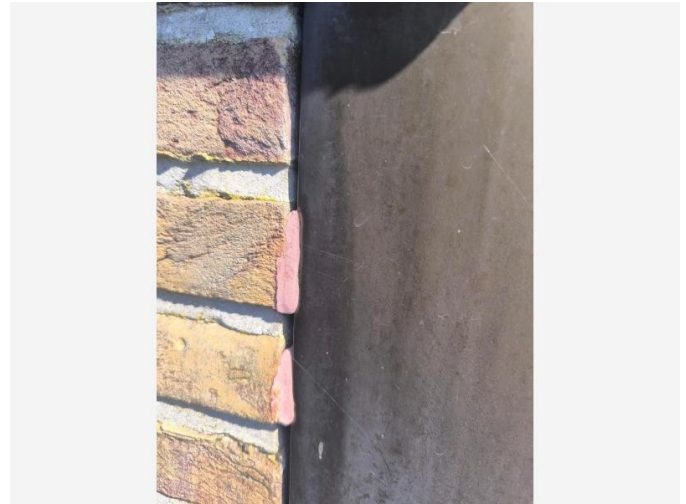
Het asbestmateriaal valt onder de mijlpaal van 2040.

Zorgvuldig beheren

Eindbeoordeling materiaalisico	Laag materiaalisico en/of verlaagde kans op vezelvrijgave
--------------------------------	---

Gebondenheid	Categorie 1: hechtgebonden in oorsprong
Asbestsoort (vezeltype)	Amfibool aanwezig, uitgezonderd crocidoliet
Asbestconcentratie	Laag (< 50%)
Afschermingsgraad van het gehele materiaal	Geheel of deels vrij aan de buitenlucht
Toestand van het materiaal	Licht beschadigd, licht verweerd. Intact calciumsilicaatmateriaal of categorie III 'gebondenheid'

Beschrijving	Mastiek aan afvoergoot
Omgeving	Buiten
Primaire drager	Wand buitenschil
Asbestmateriaal	In-situ afwerkingslagen - Pasta, stopverf, voegsel, stopsel, vulsel, mastiek, katten, ...
Bindmiddel van asbestmateriaal	Kitten, mastiek, pasta
Gebondenheid op basis van bindmiddel	Hecht
Hoeveelheid (gewicht - aantal)	<ul style="list-style-type: none">• 0,05 kg - 1 stuk
Totaal gewicht	0,05 kg
Eenvoudig bereikbaar	Ja
Bevestigingswijze	<ul style="list-style-type: none">• Verlijmd, ingegoten, versmeerd
Identificatiemethode	Vaststelling zonder monsternamen
Destructieve handeling voor identificatie	Nee

- Zorg voor een veilig beheer. Vermijd het beschadigen van het asbestmateriaal. Controleer de toestand jaarlijks op wijzigingen.

- Eenvoudige handelingen: mag via doe-het-zelf of door werknemer(s) met opleidingsattest eenvoudige handelingen
Mastiek is een hechtgebonden toepassing. Deze dient voorzichtig te worden verwijderd ofwel door middel van bvb spatel, ofwel in zijn geheel met schrijnwerk. Zorg ervoor dat er geen resten achterblijven. Indien u deze toch doe-het-zelf zou verwijderen, zorg er dan voor dat: u zich beschermt met een FFP3-mondmasker, wegwerpoverall type 5/6 en -handschoenen en afspoelbaar schoeisel, er geen minderjarigen of derden aanwezig zijn, u beschikt over PE-folie en zakken om loskomende deeltjes en afval op te vangen en te verpakken, u beschikt over een vernevelaar (water) of fixeermiddel om het asbestmateriaal eerst te fixeren, u weet hoe u het asbestmateriaal veilig kan demonteren zonder stof of breuken, u beschikt over natte doeken om eventuele resten en stof weg te nemen. Informeer uzelf goed op www.asbestinfo.be > Asbest verwijderen.

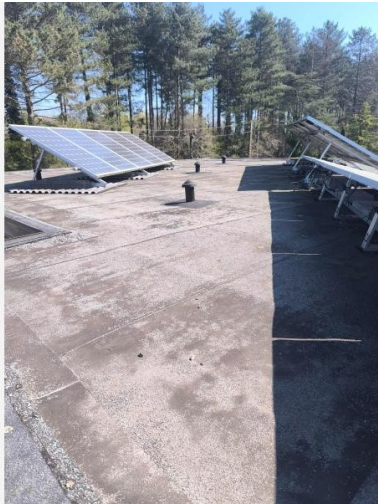
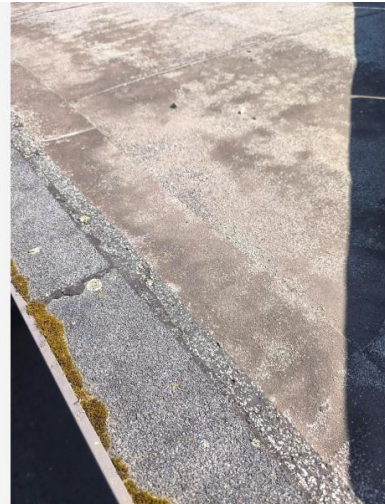
Het asbestmateriaal valt onder de mijlpaal van 2040.

Zorgvuldig beheren

Eindbeoordeling materiaalrisico	Laag materiaalrisico en/of verlaagde kans op vezelvrijgave
---------------------------------	--

Gebondenheid	Categorie 1: hechtgebonden in oorsprong
Asbestsoort (vezeltype)	Alleen chrysotiel
Asbestconcentratie	Laag (< 50%)
Afschermingsgraad van het gehele materiaal	Geheel of deels vrij aan de buitenlucht
Toestand van het materiaal	Licht beschadigd, licht verweerd. Intact calciumsilicaatmateriaal of categorie III 'gebondenheid'

Beschrijving	Roofing op dak
Omgeving	Buiten
Primaire drager	Plat dak
Asbestmateriaal	Dak- en gevelbekleding - Roofing
Bindmiddel van asbestmateriaal	Bitumen (roofing, teer, asfalt)
Gebondenheid op basis van bindmiddel	Hecht
Hoeveelheid (oppervlakte - aantal)	<ul style="list-style-type: none">• 260,00 m² - 1 stuk
Totale oppervlakte	260,00 m ²
Eenvoudig bereikbaar	Ja
Bevestigingswijze	<ul style="list-style-type: none">• Verlijmd, ingegoten, versmeerd
Identificatiemethode	Vaststelling zonder monstername Motivatie: Groot risico op structurele gevolgschade (lekschade, werking installatie,...)
Destructieve handeling voor identificatie	Nee

- Zorg voor een veilig beheer. Vermijd het beschadigen van het asbestmateriaal. Controleer de toestand jaarlijks op wijzigingen.

- Eenvoudige handelingen: mag via doe-het-zelf of door werknemer(s) met opleidingsattest eenvoudige handelingen
Roofing mag, gezien dit niet zonder te scheuren/breken verwijderd kan worden, niet doe-het-zelf verwijderd worden maar enkel door werknemers met opleidingsattest eenvoudige handelingen. Er komen hier steeds asbestvezels bij vrij.

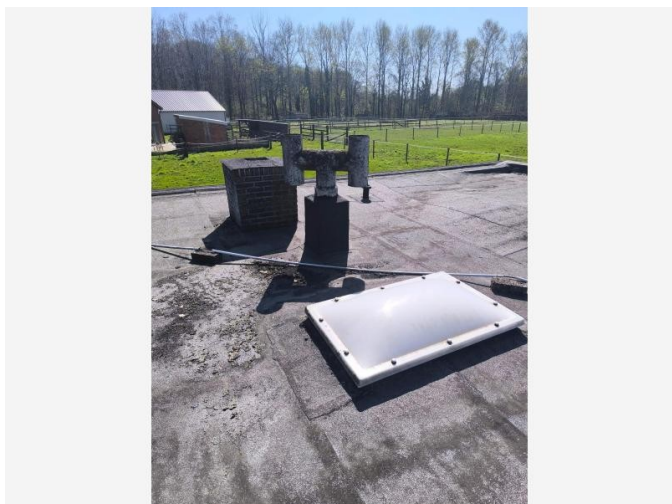
Situeringfoto

Tijdelijke beperking

Reden: Het te onderzoeken materiaal situeert zich hoger dan 3,50 m te rekenen vanaf een veilige ondergrond

Uitleg van de asbestdeskundige: De binnenkant van de schouw(en) kon(den) niet visueel worden nagekeken. De toegang van de schouw kan alleen vanaf de bovenkant gecontroleerd worden en dit is niet mogelijk binnen de onderzoeksbeperkingen van het inspectieprotocol.

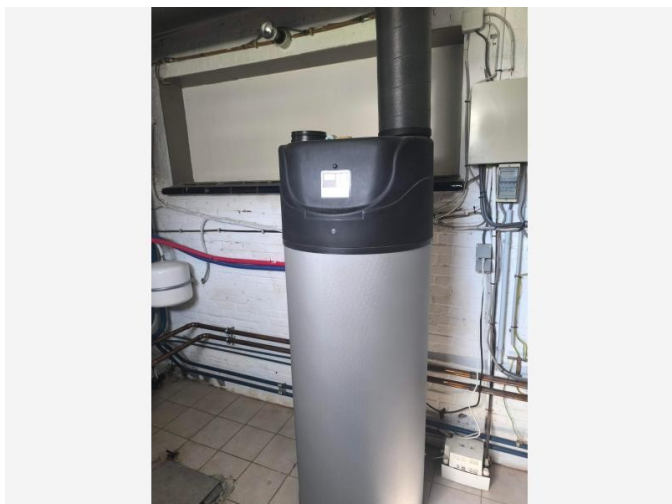
Vrije foto

Volgende toepassingen werden bekeken en als niet verdacht beoordeeld of waren niet aanwezig/waarneembaar: leidingisolatie, vinylvloer(en), venstertabletten, deurdorpels, siliconen aan ramen, cv-installatie.

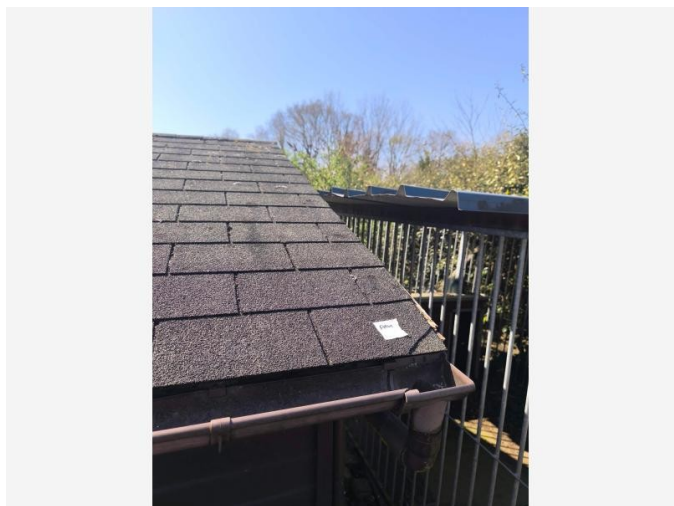
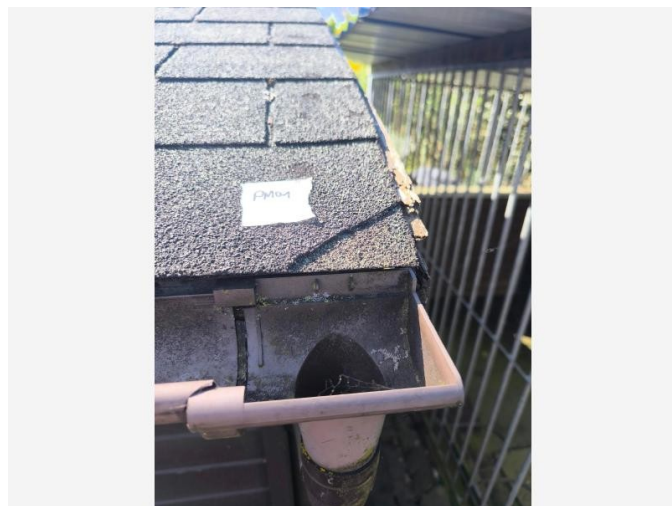
Geen asbest

#	Type	Referentie	Resultaat
7.1	Puntmonster	PM01	Geen asbest

Beschrijving	Bitumen leien
Omgeving	Buiten
Primaire drager	Schuin dak
Bindmiddel van materiaal	Bitumen (roofing, teer, asfalt)
Gebondenheid op basis van bindmiddel	Hecht
Hoeveelheid (oppervlakte - aantal)	<ul style="list-style-type: none">• 10,00 m² - 1 stuk
Totale oppervlakte	10,00 m ²
Identificatiemethode	Vaststelling met monsternamen
Destructieve handeling voor identificatie	Nee
Opmerking	Het betreft een schatting van de hoeveelheid.

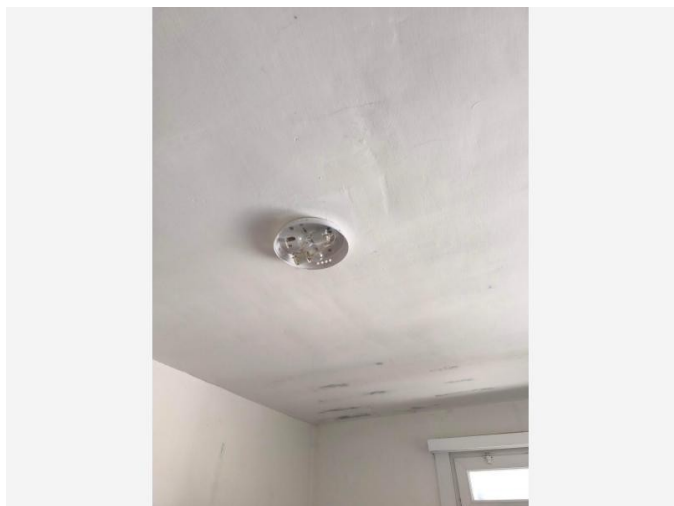
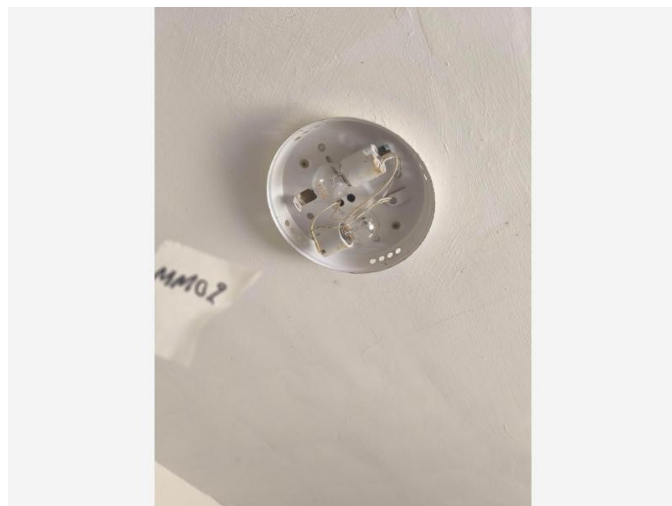
Fiche 8: Pleisterwerk aan plafond

Geen asbest

#	Type	Referentie	Resultaat
8.1	Mengmonster	MM02	Geen asbest

Beschrijving	Pleisterwerk aan plafond
Omgeving	Binnen
Primaire drager	Plafond
Bindmiddel van materiaal	Gips - kalk
Gebondenheid op basis van bindmiddel	Niet-hechtgebonden
Hoeveelheid (oppervlakte - dikte - aantal)	• 50,00 m ² - 0,50 cm - 1 stuk
Totaal volume	0,25 m ³
Identificatiemethode	Vaststelling met monsternamen
Destructieve handeling voor identificatie	Nee
Opmerking	Het betreft een (ruwe) schatting van de hoeveelheid. Het betreft al het waarneembaar pleisterwerk aanwezig op de plafonds van de woning.

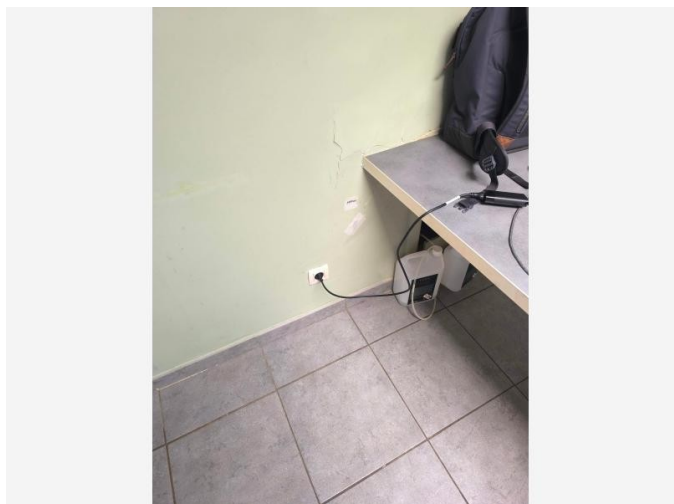
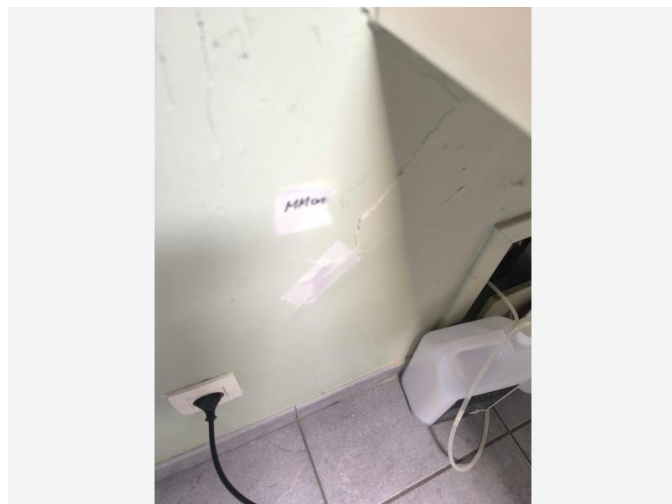
Fiche 9: Pleisterwerk aan muren

Geen asbest

#	Type	Referentie	Resultaat
9.1	Mengmonster	MM01	Geen asbest

Beschrijving	Pleisterwerk aan muren
Omgeving	Binnen
Primaire drager	Binnenwand
Bindmiddel van materiaal	Gips - kalk
Gebondenheid op basis van bindmiddel	Niet-hechtgebonden
Hoeveelheid (oppervlakte - dikte - aantal)	• 300,00 m ² - 1,00 cm - 1 stuk
Totaal volume	3,00 m ³
Identificatiemethode	Vaststelling met monsternamen
Destructieve handeling voor identificatie	Nee
Opmerking	Het betreft een (ruwe) schatting van de hoeveelheid. Het betreft al het waarneembaar pleisterwerk aanwezig op de muren van de woning.

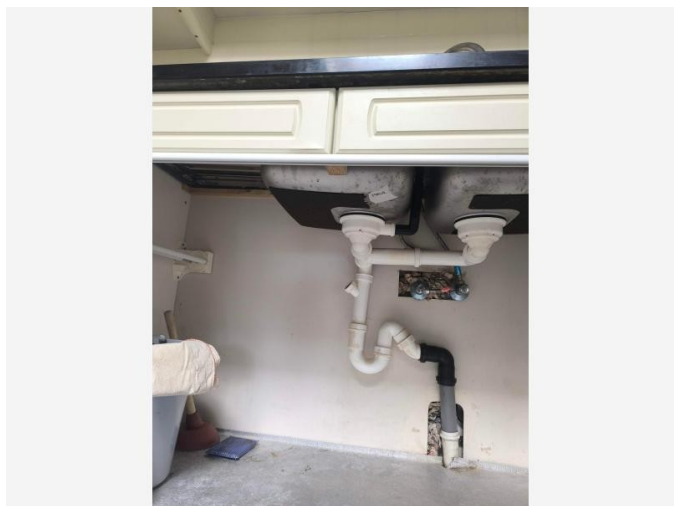
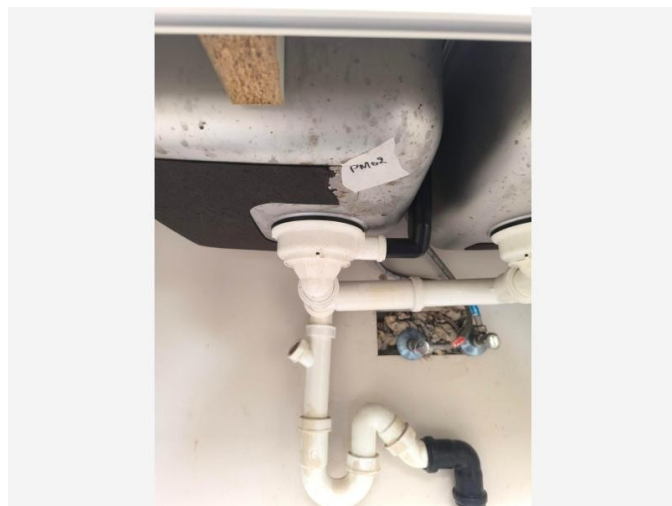
Geen asbest

#	Type	Referentie	Resultaat
10.1	Puntmonster	PM02	Geen asbest

Beschrijving	Bitumen geluidslab onder spoeltafel
Omgeving	Binnen
Primaire drager	Sanitaire infrastructuur en uitrusting (toe- en afvoer)
Bindmiddel van materiaal	Bitumen (roofing, teer, asfalt)
Gebondenheid op basis van bindmiddel	Hecht
Hoeveelheid (gewicht - aantal)	<ul style="list-style-type: none">• 0,10 kg - 3 stuks
Totaal gewicht	0,30 kg
Identificatiemethode	Vaststelling met monstername
Destructieve handeling voor identificatie	Nee
