# Asbestinventarisatetest

Aartrijkestraat 26, 8211 Zedelgem

Attestnummer : 20241108-000304.000

Uitgegeven op : 08.11.2024

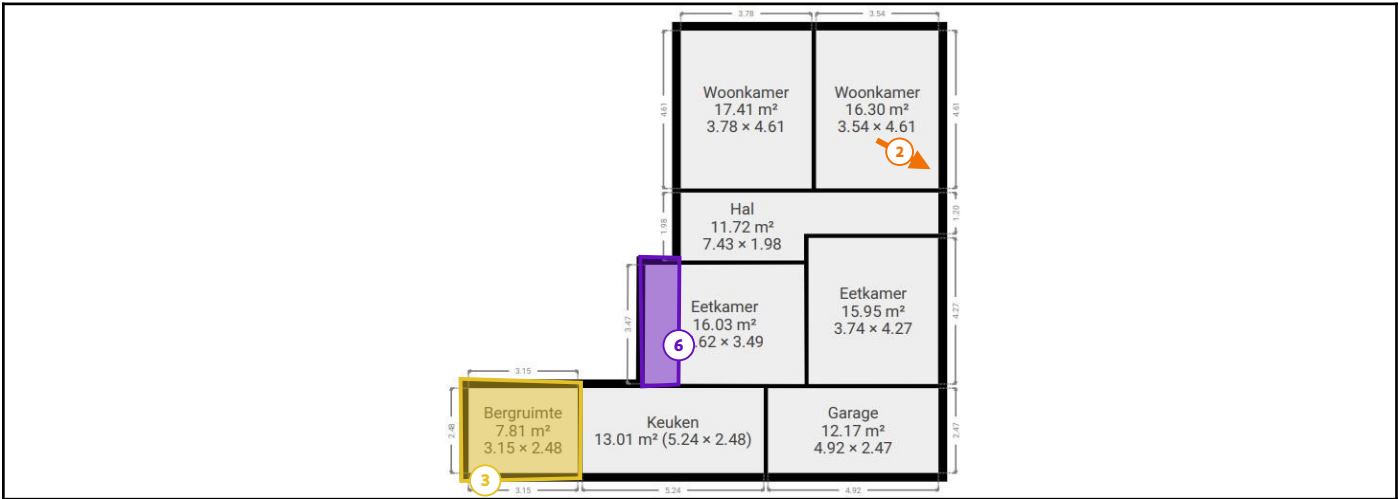
# Plan 1.1: Grondplan +0

| Beschrijving | Type | Actie |
|---|---|---|
| 2. Bakeliet teller (Zonder stootvaste omkasting) | Asbestmateriaal | Verwijderen |
| 3. Onderdakplaten - Binnenzijde afgewerkt met isolatie | Asbestmateriaal | Zorgvuldig beheren |

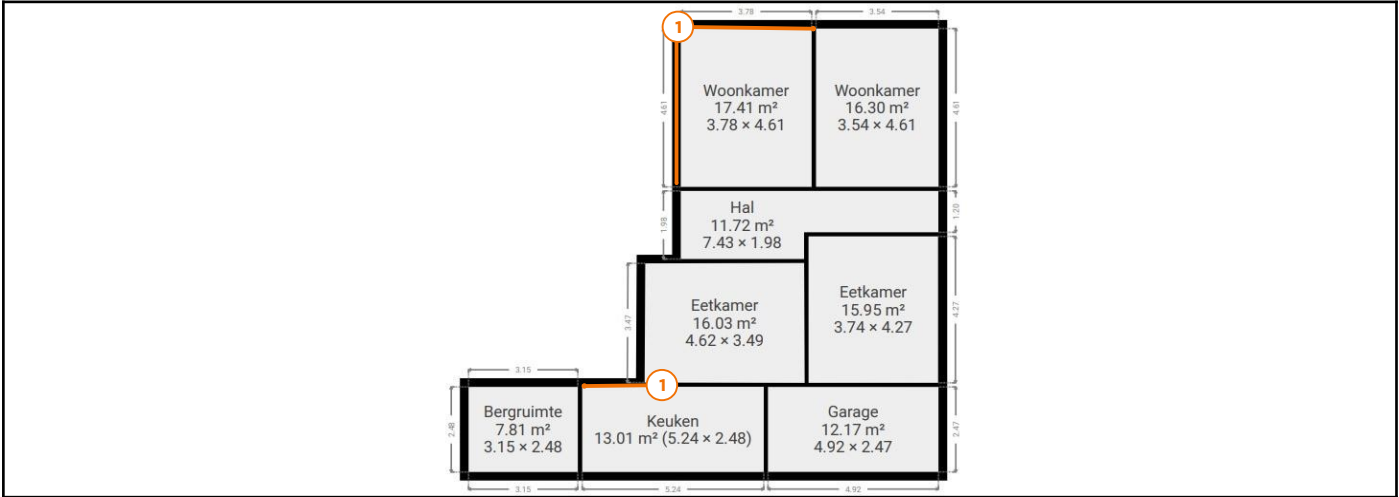
# Plan 1.5: Grondplan +0

| Beschrijving | Type | Actie |
|---|---|---|
| 1. Valse wand in menuiserie | Asbestmateriaal | <div>Verwijderen</div> |

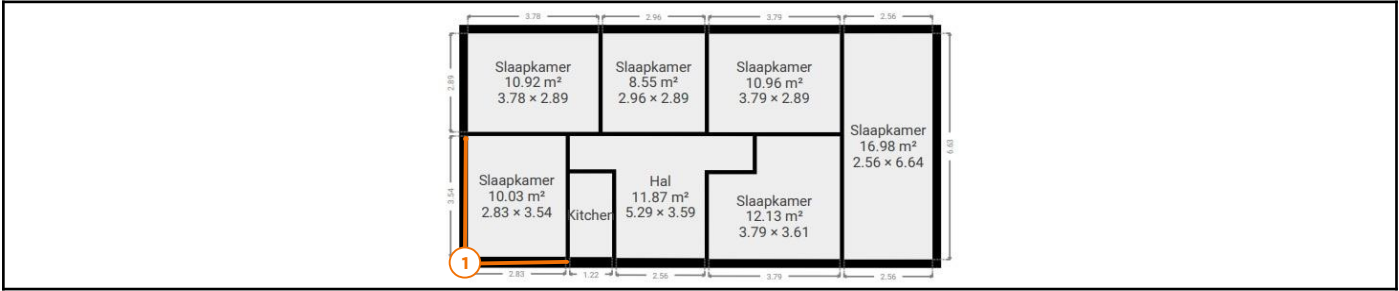
# Plan 1.7: Grondplan +1

| Beschrijving | Type | Actie |
|---|---|---|
| 1. Valse wand in menuiserie | Asbestmateriaal | Verwijderen |

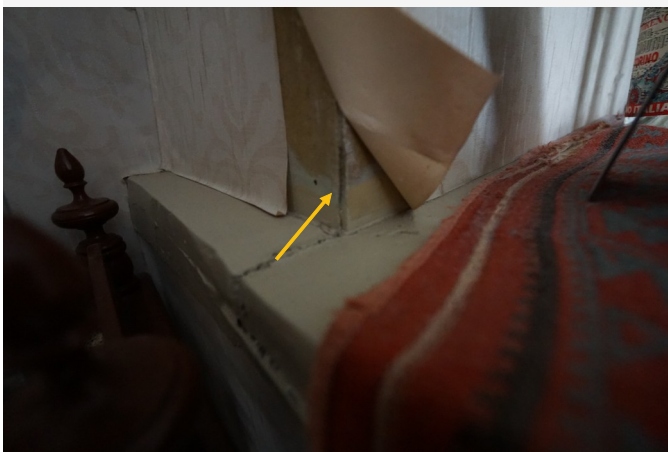
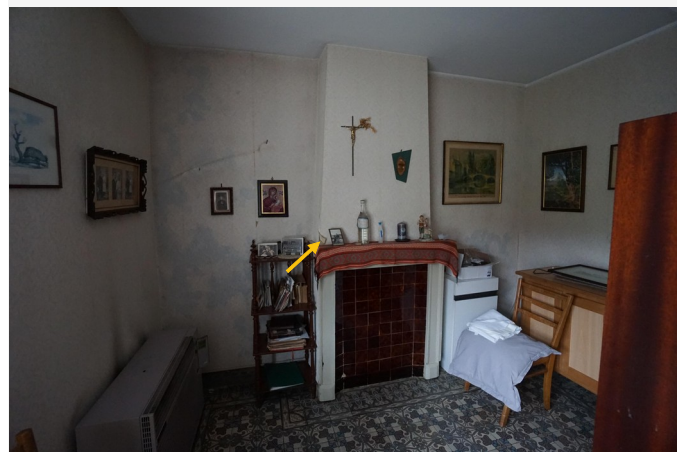
Overzichtsfoto

Detailfoto

| Eindbeoordeling materiaalrisico | Verhoogd materiaalrisico en/of verhoogde kans op vezelvrijgave |

| Asbestsoort (vezeltype) | Crocidoliet aanwezig |
| Toestand van het materiaal | Licht beschadigd, licht verweerd. Intact calciumsilicaatmateriaal of categorie III 'gebondenheid' |

| Beschrijving | Valse wand in menuiserie |

Het asbestmateriaal valt onder de mijlpaal van 2040.

Verwijderen

- Scherm in afwachting van verwijdering het asbestmateriaal af van luchtstromingen en verstoring: bijvoorbeeld door het te verpakken, te fixeren, af te dekken, signalisatie - afbakening aan te brengen, ...
- Verwijder dit asbestmateriaal zo snel mogelijk. Volg de toestand goed op.

→ Indien met nagels of schroeven kan verwijdering zonder te breken van deze platen op voorzichtige veilige manier door aannemer met opleidingsattest.

Indien platen zouden gelijmd zijn (Dit kon niet bepaald worden zonder het behangpapier te verwijderen), dan is verwijdering zonder te breken zeer complex en dan dient een erkend verwijderaar te werken bijgevolg in een hermetische zone.

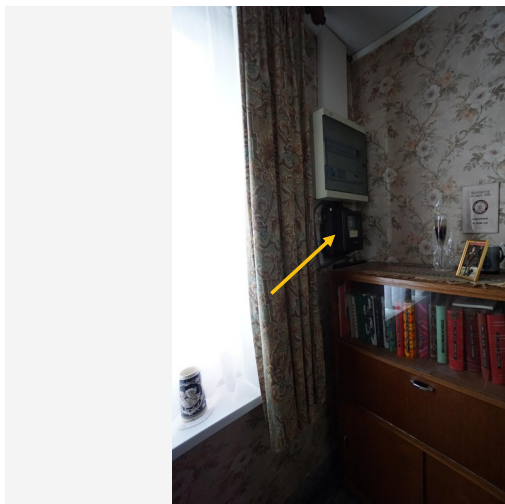
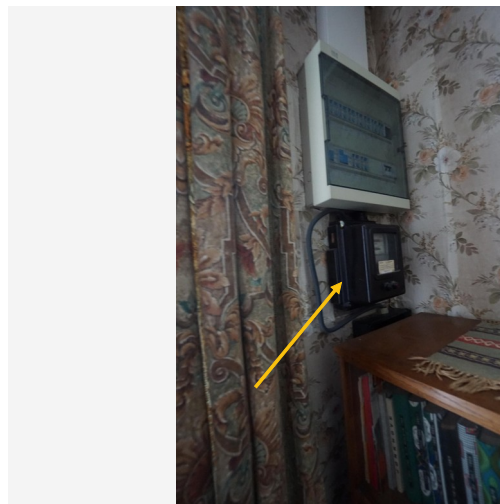
Overzichtsfoto

Detailfoto

| Eindbeoordeling materiaalrisico | Verhoogd materiaalrisico en/of verhoogde kans op vezelvrijgave |

| Asbestsoort (vezeltype) | Crocidoliet aanwezig |
| Toestand van het materiaal | Licht beschadigd, licht verweerd. Intact calciumsilicaatmateriaal of categorie III 'gebondenheid' |

| Beschrijving | Bakeliet teller (Zonder stootvaste omkasting) |

Verwijderen

- Zorg voor een veilig beheer. Vermijd het beschadigen van het asbestmateriaal. Controleer de toestand jaarlijks op wijzigingen.

- Eenvoudige handelingen: mag via doe-het-zelf of door werknemer(s) met opleidingsattest eenvoudige handelingen  
Te verwijderen door opgeleid techniek van nutsmaatschappij (personeel 8u basisopleiding eenvoudige handelingen).

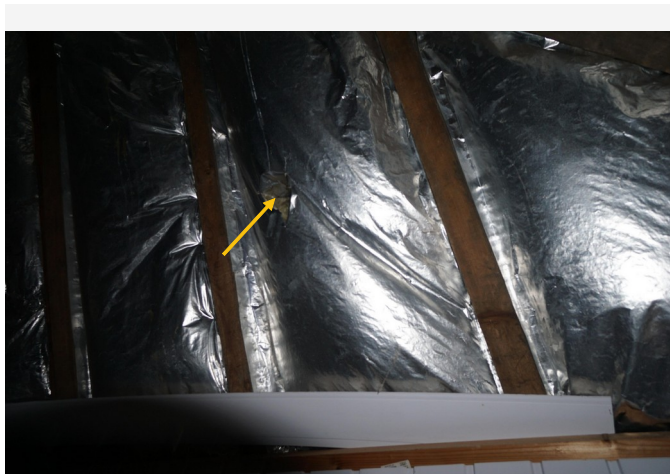
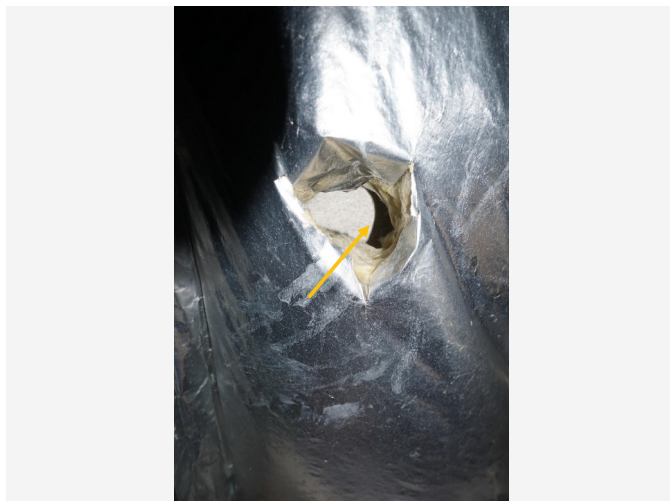
## Fiche 3: Onderdakplaten - Binnenzijde afgewerkt met isolatie

Overzichtsfoto

Detailfoto

| Eindbeoordeling materiaalarisico | Laag materiaalarisico en/of verlaagde kans op vezelvrijgave |
| Opmerking | Aan binnenzijde isolatie vast te stellen. Aan randen lichte openingen. |

| Asbestsoort (vezeltype) | Crocidoliet aanwezig |
| Toestand van het materiaal | Licht beschadigd, licht verweerd. Intact calciumsilicaatmateriaal of categorie III 'gebondenheid' |

Zorgvuldig beheren

- Scherm in afwachting van verwijdering het asbestmateriaal af van luchtstromingen en verstoring: bijvoorbeeld door het te verpakken, te fixeren, af te dekken, signalisatie - afbakening aan te brengen, ...
- Zorg voor een veilig beheer en verwijder dit asbestmateriaal wanneer het bij werken eenvoudig bereikbaar wordt. Controleer de toestand jaarlijks op wijzigingen.

Dakwerker met opleidingsattest eenvoudige handelingen kan dit verwijderen.

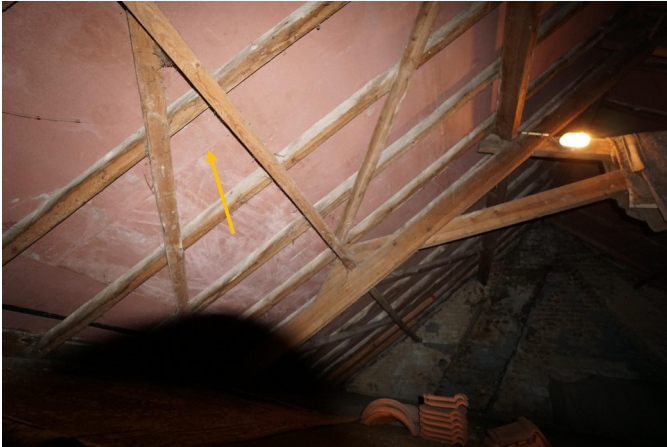
Zie bewijsdocument dakwerken.

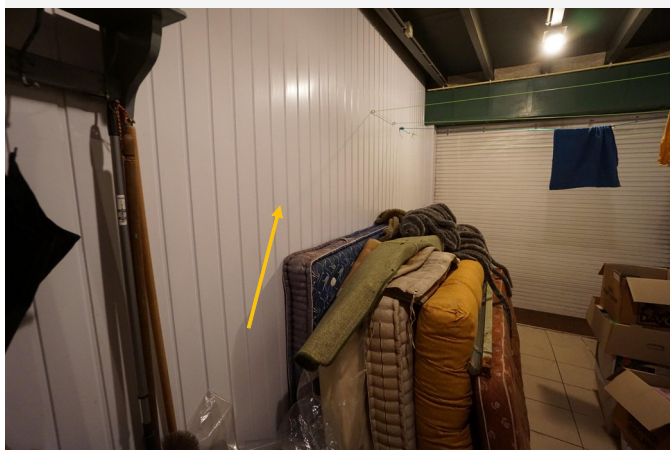
De valse wanden (voorzetwanden) bestaan uit niet-asbestverdacht pvc/houtvezelplaten. Zonder destructief onderzoek is het niet mogelijk om na te gaan of er asbestverdachte materialen aanwezig zijn achter deze pvc-panels/houtvezelplaten.

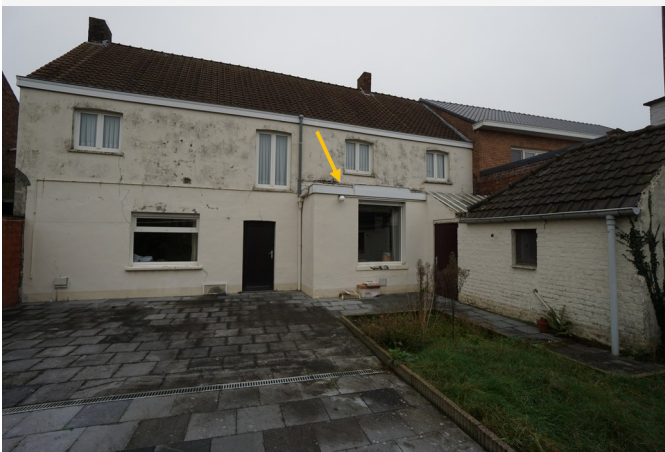
Toplaag was is zinkwerk.

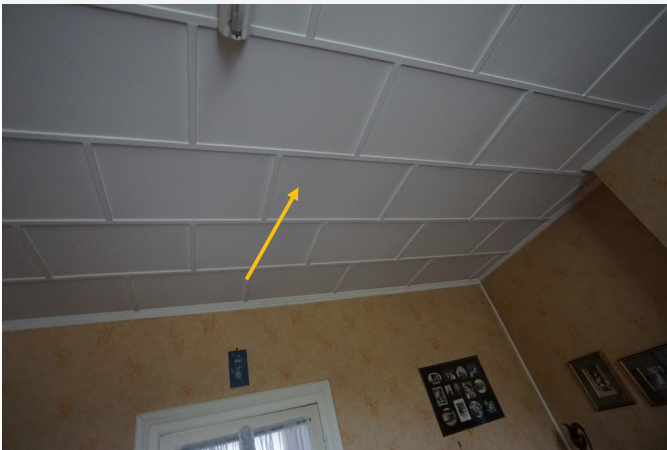
Het plafond in nagenoeg volledige woning bestaat uit een verlaagd plafond. Er is geen pleisterwerk rechtstreeks aan de plafonds waar te nemen, zonder destructief onderzoek (Wel planchetten/houtvezelplaten). Bijgevolg kon geen staal genomen worden van het eventueel achterliggende pleisterwerk of eventuele achterliggende asbestverdachte toepassingen.

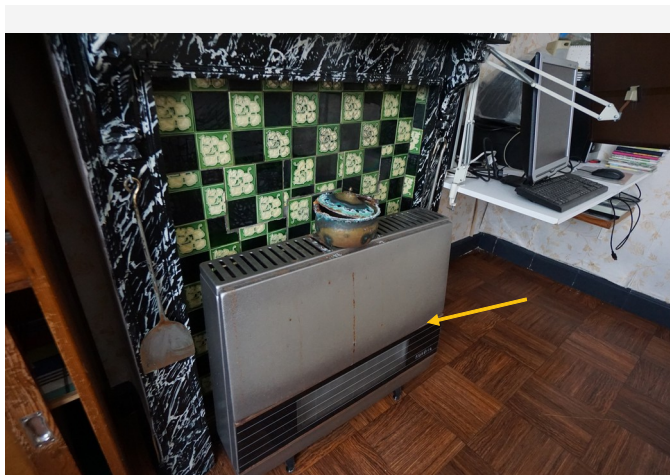
Het bouwjaar en/of de technische gegevens van deze elementen konden niet worden waargenomen.

Asbestverdachte materialen (bv: pakkingen, asbestkoord, verbindingen voor buizen of kanalen, brandwerende materialen, etc) kunnen bijgevolg in de toestellen aanwezig zijn. Er werd geen destructief onderzoek gesteld op de toestellen.

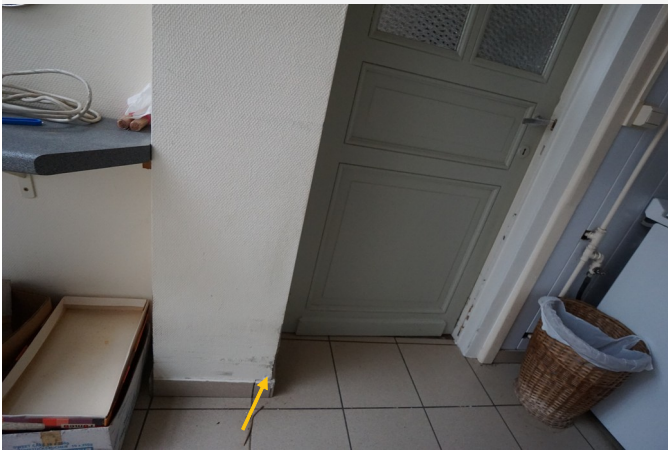
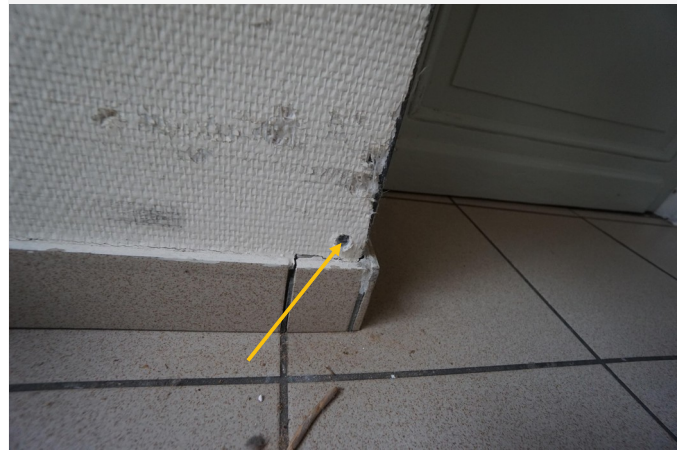
Geen asbest

| # | Type | Referentie | Resultaat |
|---|---|---|---|
| 9.1 | Mengmonster | 101772-1 | Geen asbest |

| Opmerking | --> Stalen werden genomen op volgende plaatsen: natte ruimte, droge ruimte, traphal.<br><br>Zie aanduidingen op het plan.<br><br>--> Er konden geen stalen genomen worden op volgende plaatsen:<br><br>- Stookruimte (Reden: geen stookruimte aanwezig). |

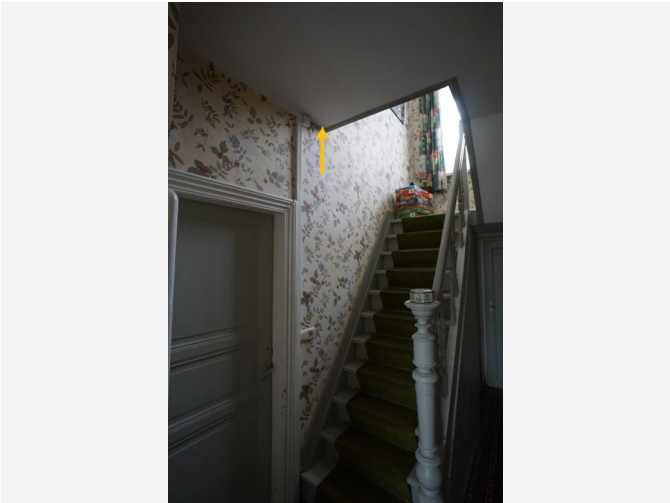
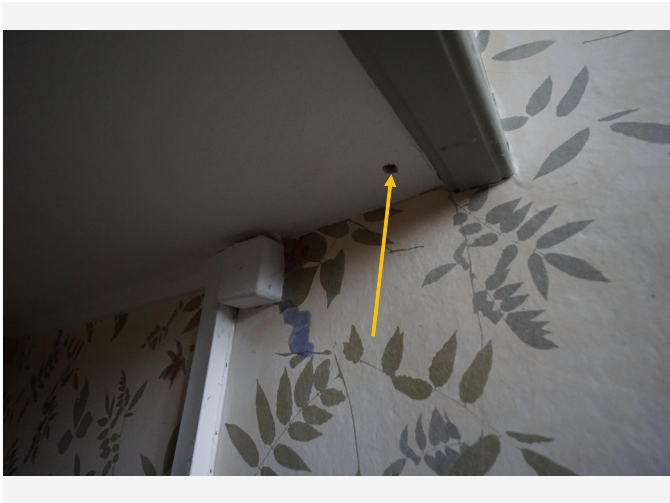
Geen asbest

| # | Type | Referentie | Resultaat |
|---|---|---|---|
| 10.1 | Mengmonster | 101772-2 | Geen asbest |

| Opmerking | Enkel pleisterwerk in droge ruimte en trappenhal.<br>Zie aanduiding plan. |

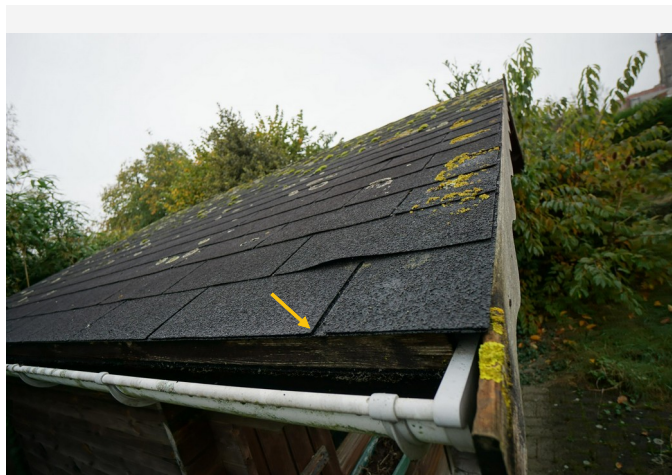
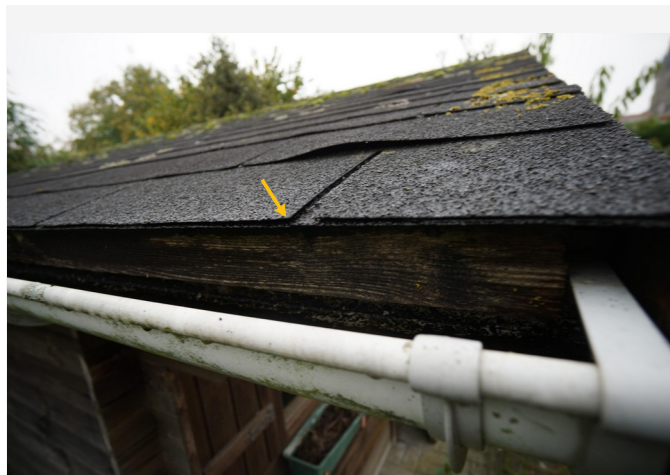
## Fiche 11: Roofing/bitumen - Plat dak (Toplaag)

Geen asbest

| # | Type | Referentie | Resultaat |
|---|---|---|---|
| 11.1 | Mengmonster | 101772-3 | Geen asbest |

| Opmerking | Geen destructief onderzoek naar eventuele oudere verdachte onderliggende lagen, wegens het niet-destructief karakter van ons onderzoek (Conform de opdracht). |
