Asbestinventarisatetest

Binnenheide 24, 2360 Oud-Turnhout

Attestnummer : 20250407-000268.001

Uitgegeven op : 07.04.2025

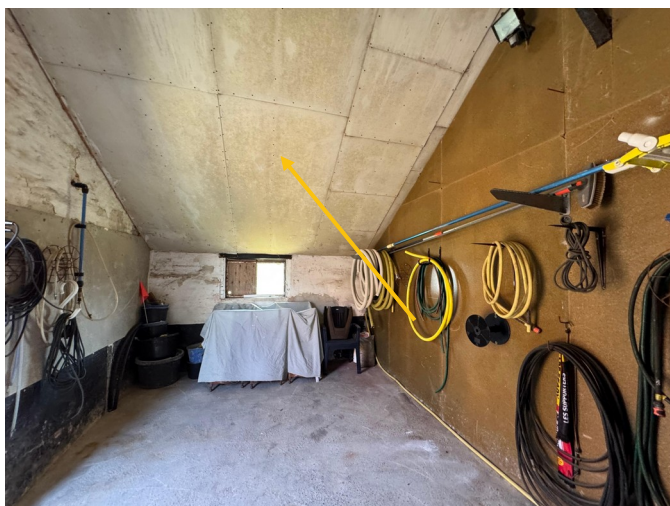
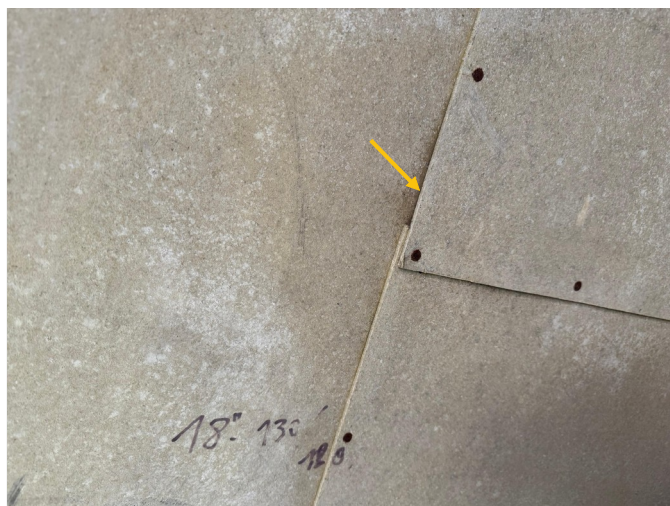
Het asbestmateriaal valt onder de mijlpaal van 2040.

Eindbeoordeling materiaalrisico	Verhoogd materiaalrisico en/of verhoogde kans op vezelvrijgave
---------------------------------	--

Gebondenheid	Categorie 1: hechtgebonden in oorsprong
Asbestsoort (vezeltype)	Crocidoliet aanwezig
Asbestconcentratie	Laag (< 50%)
Afschermingsgraad van het gehele materiaal	Geheel of deels (ook) vrij aan de binnenlucht
Toestand van het materiaal	Licht beschadigd, licht verweerd. Intact calciumsilicaatmateriaal of categorie III 'gebondenheid'

Beschrijving	Onderdak Menuiserieplaten
Omgeving	Binnen
Primaire drager	Schuin dak
Asbestmateriaal	Plaat, paneel, tablet - Type Menuiserie
Bindmiddel van asbestmateriaal	Cement
Gebondenheid op basis van bindmiddel	Hecht
Hoeveelheid (oppervlakte - dikte - aantal)	<ul style="list-style-type: none">• 85,00 m² - 0,30 cm - 1 stuk
Totaal volume	0,255 m ³
Eenvoudig bereikbaar	Ja
Bevestigingswijze	<ul style="list-style-type: none">• Genageld, geniet
Identificatiemethode	Vaststelling zonder monsternamen
Destructieve handeling voor identificatie	Nee
Opmerking	Aan deze oppervlakte worden geen rechten verleend.

- Verwijder dit asbestmateriaal zo snel mogelijk. Volg de toestand goed op.

- Hermetische zone (erkend asbestverwijderaar)
Doordat de platen bevestigd zijn aan de binnenzijde van het dak, zullen bij verwijdering de grenswaarden overschreden worden. Hierdoor mag deze toepassing enkel verwijderd worden door een erkend asbestverwijderaar in een hermetische zone. Uw erkend asbestverwijderaar zal met u de beste verwijderingswijze bespreken.

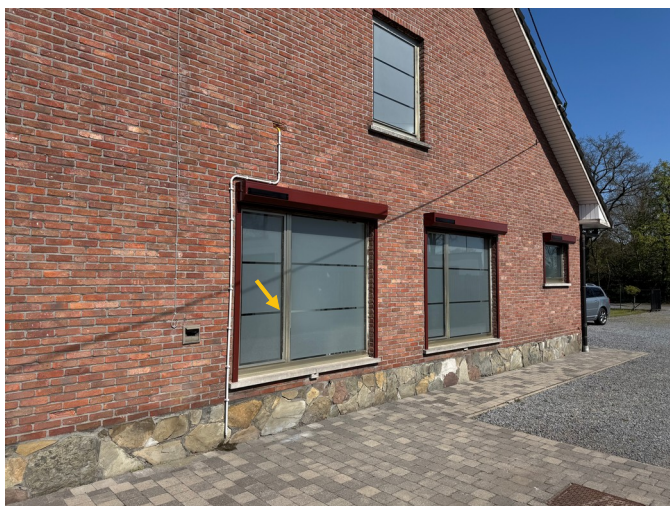
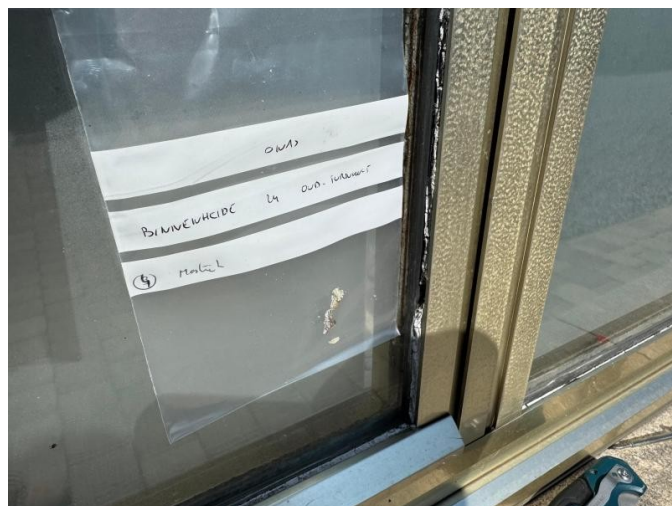
Eindbeoordeling materiaalrisico	Laag materiaalrisico en/of verlaagde kans op vezelvrijgave
---------------------------------	--

Gebondenheid	Categorie 1: hechtgebonden in oorsprong
Asbestsoort (vezeltype)	Alleen chrysotiel
Asbestconcentratie	Laag (< 50%)
Afschermingsgraad van het gehele materiaal	Geheel of deels (ook) vrij aan de binnenlucht
Toestand van het materiaal	Licht beschadigd, licht verweerd. Intact calciumsilicaatmateriaal of categorie III 'gebondenheid'

#	Type	Referentie	Resultaat
2.1	Puntmonster	4	Chrysotiel

Beschrijving	Mastiek tussen glas en raam
Omgeving	Grenst aan binnen- en buitenlucht
Primaire drager	Wandopening verticaal (raam, deur, ...)
Asbestmateriaal	In-situ afwerkingslagen - Pasta, stopverf, voegsel, stopsel, vulsel, mastiek, katten, ...
Bindmiddel van asbestmateriaal	Kitten, mastiek, pasta
Gebondenheid op basis van bindmiddel	Hecht
Hoeveelheid (gewicht - aantal)	<ul style="list-style-type: none">• 4,00 kg - 1 stuk
Totaal gewicht	4,00 kg
Eenvoudig bereikbaar	Ja
Bevestigingswijze	<ul style="list-style-type: none">• Verlijmd, ingegoten, versmeerd
Identificatiemethode	Vaststelling met monstername
Destructieve handeling voor identificatie	Nee
Opmerking	Het gewicht is een schatting.

- Zorg voor een veilig beheer. Vermijd het beschadigen van het asbestmateriaal. Controleer de toestand jaarlijks op wijzigingen.

- Eenvoudige handelingen: mag via doe-het-zelf of door werknemer(s) met opleidingsattest eenvoudige handelingen
Laat de mastiek verwijderen door een aannemer met een opleidingsattest eenvoudige handelingen. Dat betekent dat zij kennis hebben over hoe ze materialen met asbest herkennen en veilig kunnen verwijderen. U kan altijd opteren om de rmaen in zijn geheel te vervangen.

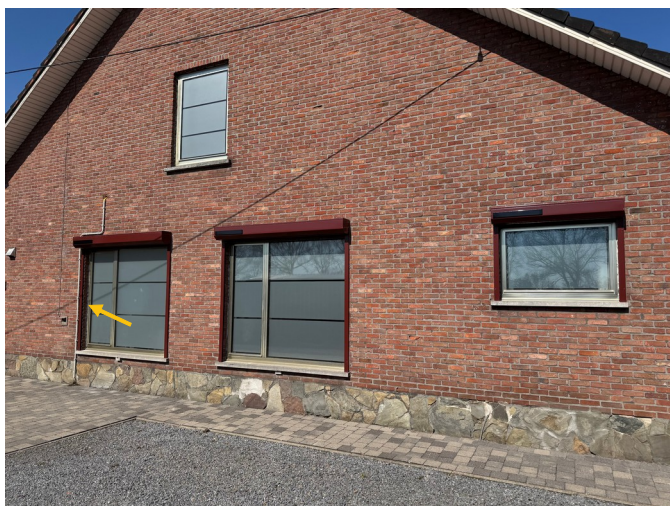
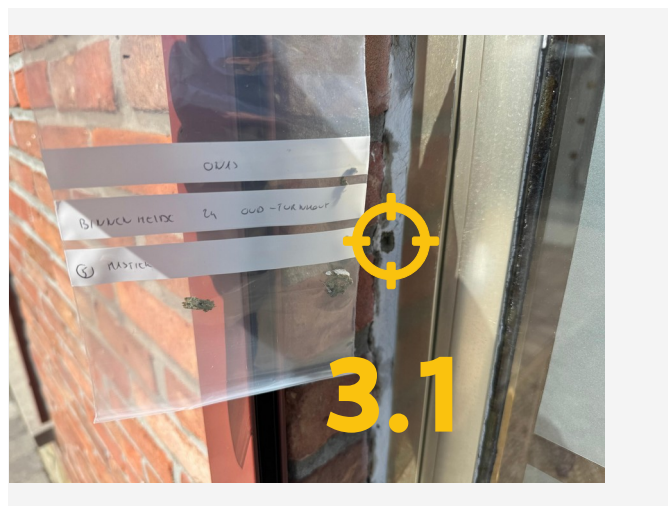
Eindbeoordeling materiaalrisico	Laag materiaalrisico en/of verlaagde kans op vezelvrijgave
---------------------------------	--

Gebondenheid	Categorie 1: hechtgebonden in oorsprong
Asbestsoort (vezeltype)	Alleen chrysotiel
Asbestconcentratie	Laag (< 50%)
Afschermingsgraad van het gehele materiaal	Geheel of deels vrij aan de buitenlucht
Toestand van het materiaal	Licht beschadigd, licht verweerd. Intact calciumsilicaatmateriaal of categorie III 'gebondenheid'

#	Type	Referentie	Resultaat
3.1	Puntmonster	5	Chrysotiel

Beschrijving	Mastiek tussen Muur en Raam
Omgeving	Buiten
Primaire drager	Wandopening verticaal (raam, deur, ...)
Asbestmateriaal	In-situ afwerkingslagen - Pasta, stopverf, voegsel, stopsel, vulsel, mastiek, kitten, ...
Bindmiddel van asbestmateriaal	Kitten, mastiek, pasta
Gebondenheid op basis van bindmiddel	Hecht
Hoeveelheid (gewicht - aantal)	<ul style="list-style-type: none">• 7,00 kg - 1 stuk
Totaal gewicht	7,00 kg
Eenvoudig bereikbaar	Ja
Bevestigingswijze	<ul style="list-style-type: none">• Verlijmd, ingegoten, versmeerd
Identificatiemethode	Vaststelling met monstername
Destructieve handeling voor identificatie	Nee

- Zorg voor een veilig beheer. Vermijd het beschadigen van het asbestmateriaal. Controleer de toestand jaarlijks op wijzigingen.

- Eenvoudige handelingen: mag via doe-het-zelf of door werknemer(s) met opleidingsattest eenvoudige handelingen
De kit is lastig om volledig te verwijderen. Laat dit daarom uitvoeren door een aannemer met een opleidingsattest eenvoudige handelingen. Dit wil zeggen dat ze weten hoe ze dit materiaal veilig kunnen verwijderen en afvoeren.

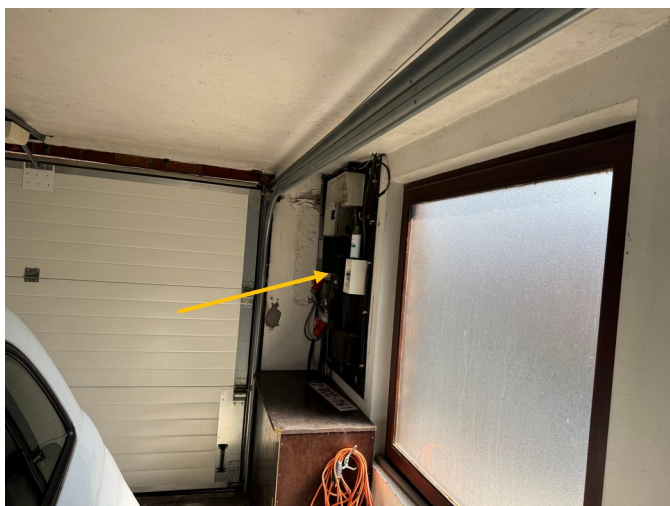
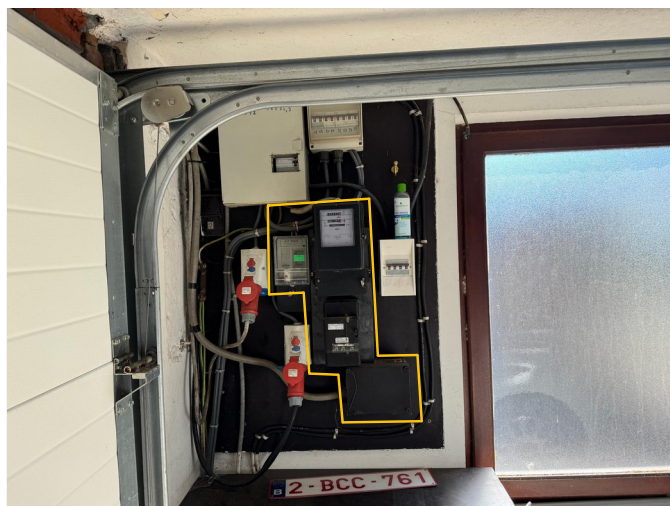
Eindbeoordeling materiaalrisico	Laag materiaalrisico en/of verlaagde kans op vezelvrijgave
---------------------------------	--

Gebondenheid	Categorie 1: hechtgebonden in oorsprong
Asbestsoort (vezeltype)	Crocidoliet aanwezig
Asbestconcentratie	Laag (< 50%)
Afschermingsgraad van het gehele materiaal	Geheel of deels (ook) vrij aan de binnenlucht
Toestand van het materiaal	Onbeschadigd, niet verweerd

Beschrijving	Bakeliet toepassingen
Omgeving	Binnen
Primaire drager	Communicatie en elektrische infrastructuur en uitrusting
Asbestmateriaal	Plaat, paneel, tablet - Type Bakeliet
Bindmiddel van asbestmateriaal	Kunststof of -hars
Gebondenheid op basis van bindmiddel	Hecht
Hoeveelheid (oppervlakte - dikte - aantal)	• 0,20 m ² - 0,30 cm - 1 stuk
Totaal volume	< 0,001 m ³
Eenvoudig bereikbaar	Ja
Bevestigingswijze	• Geschroefd
Identificatiemethode	Vaststelling zonder monstername
Destructieve handeling voor identificatie	Nee

- Zorg voor een veilig beheer. Vermijd het beschadigen van het asbestmateriaal. Controleer de toestand jaarlijks op wijzigingen.

- Eenvoudige handelingen: mag via doe-het-zelf of door werknemer(s) met opleidingsattest eenvoudige handelingen
Deze teller is eigendom van de netbeerder. Laat deze daarom door de netbeerder vervangen.

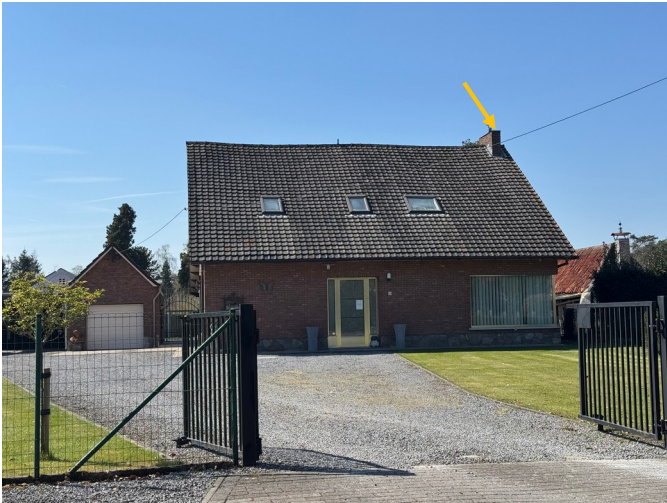
Situeringfoto

Tijdelijke beperking

Reden: Het te onderzoeken materiaal situeert zich hoger dan 3,50 m te rekenen vanaf een veilige ondergrond

Uitleg van de asbestdeskundige: De binnenzijde van de schouw is enkel inspecteerbaar langs de bovenzijde. De bovenzijde is hoger dan 3,50m te rekenen vanaf een veilige ondergrond. Dit valt buiten het onderzoek van dit protocol.

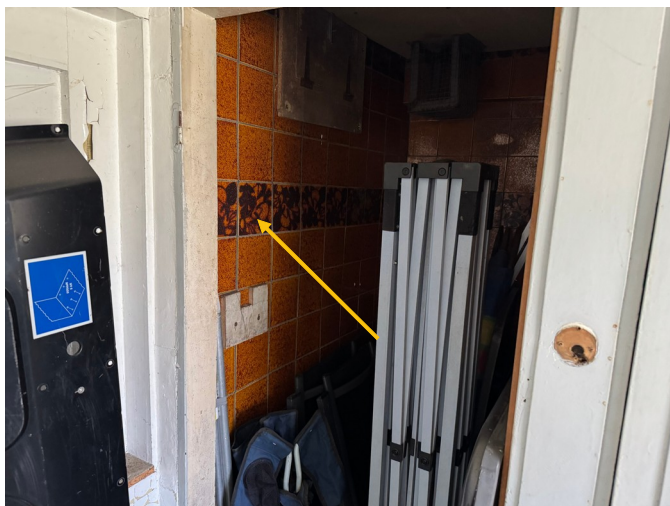
De tegels zijn intact. Deskundige kan geen uitspraak doen over de gebruikte lijm. Tegellijm kan asbest kan bevatten, maar een representatieve monsternamen is niet mogelijk is zonder te tegels te beschadigen. Ik adviseer om monsters te laten nemen bij werkzaamheden. We vinden deze terug in de badkamer, woonkamer, wasplaats, berging, wc.

Identificatiemethode	Redelijk vermoeden
Primaire drager	Binnenwand
(Asbest)materiaal	In-situ afwerkingslagen - Lijm laag

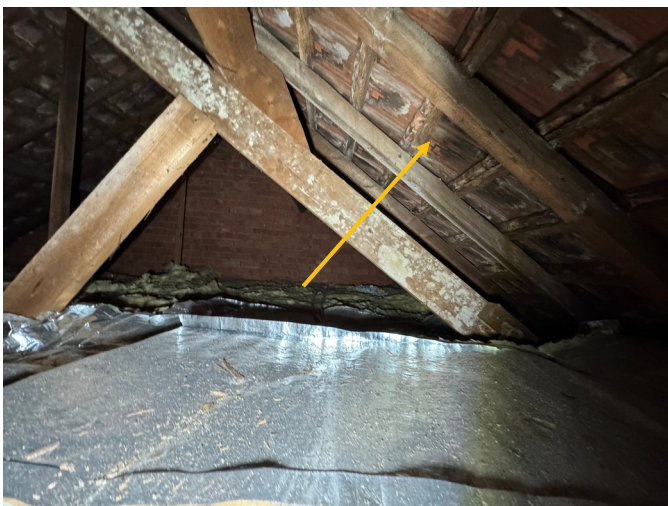
Het dak van de woning bestaat uit kleidakpannen, kepers, panlatten. Er is geen onderdak aanwezig. Op de vloer ligt ene minerale wol als isolatie. Deze materialen zijn niet-asbestverdacht.

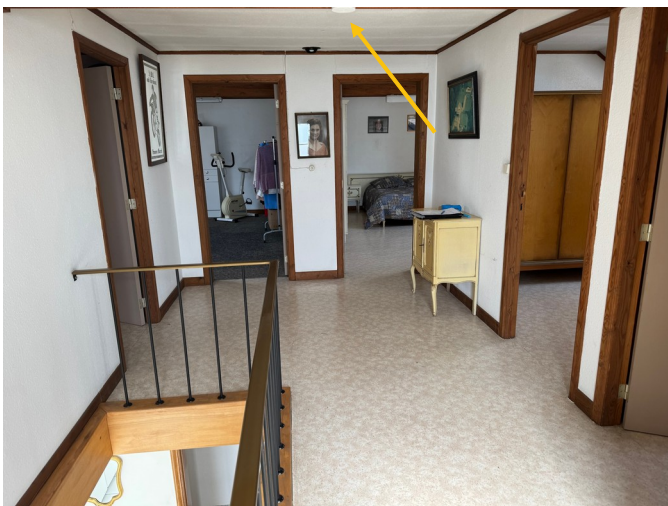
PVC/HOUT/gipsplaat is niet asbestverdacht. Deskundige kan geen uitspraak doen over achterliggende materialen. Destructief onderzoek is aangewezen bij renovatie of sloop om achterliggende lagen op asbest uit te sluiten.

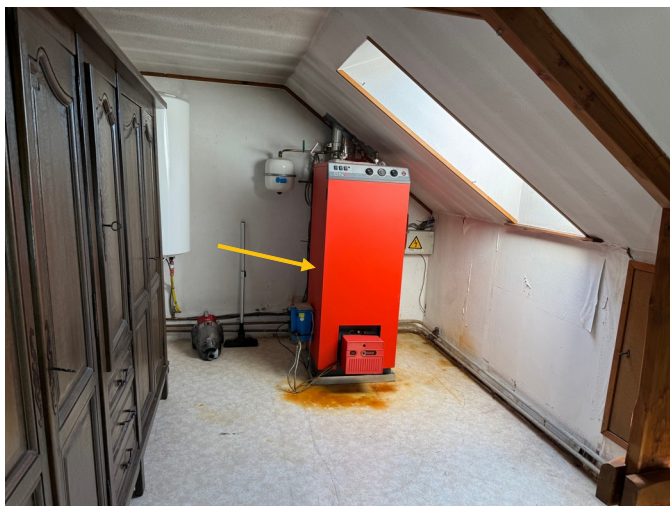
CV-ketels gebouwd vanaf 2001 zijn niet asbestverdacht.

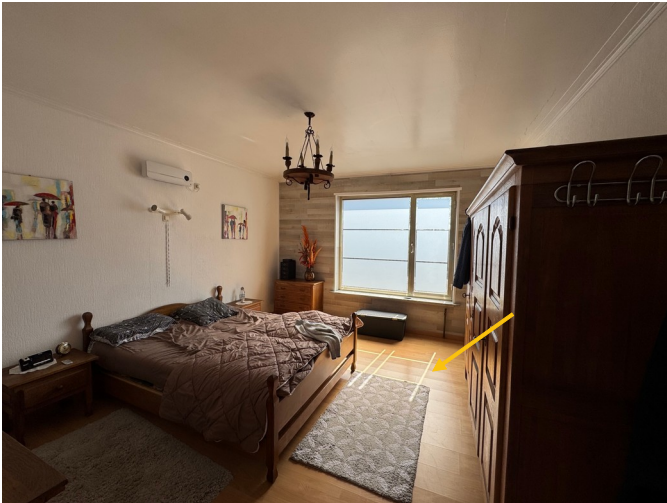
Laminaat is niet asbestverdacht, maar deskundige kan geen uitspraak doen over de onderliggende lagen zonder destructief onderzoek. Destructief onderzoek is aangewezen bij renovatie om achterliggende lagen op asbest uit te sluiten.

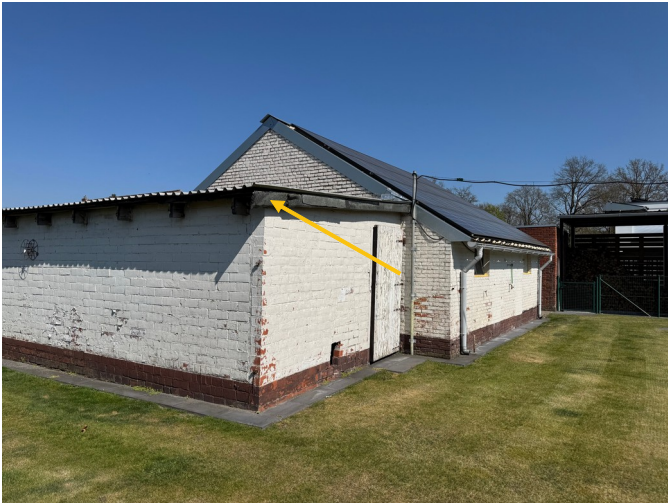
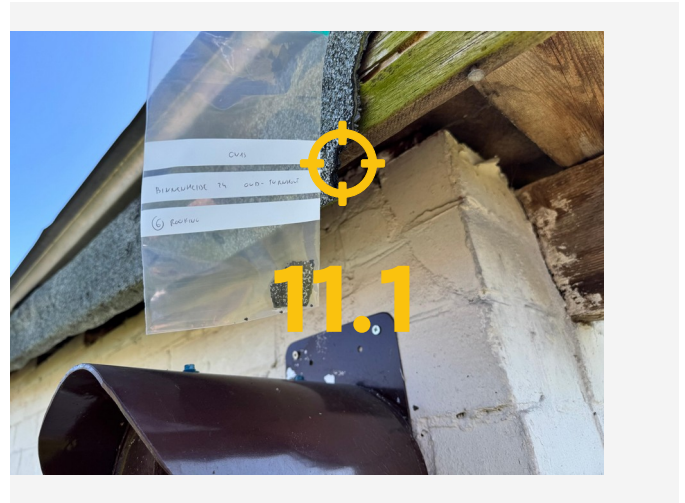
Fiche 11: Roofing met staalname

Geen asbest

#	Type	Referentie	Resultaat
11.1	Puntmonster	6	Geen asbest

Beschrijving	Roofing met staalname
Omgeving	Buiten
Primaire drager	Plat dak
Bindmiddel van materiaal	Bitumen (roofing, teer, asfalt)
Gebondenheid op basis van bindmiddel	Hecht
Hoeveelheid (oppervlakte - aantal)	• 26,00 m ² - 1 stuk
Totale oppervlakte	26,00 m ²
Identificatiemethode	Vaststelling met monstername
Destructieve handeling voor identificatie	Nee
Opmerking	<p>Roofing die geplaatst werd voor 2001 wordt als asbestverdacht beschouwd. Een monstername is verplicht om dit materiaal als niet-asbesthoudende te identificeren.</p> <p>Staalname werd uitgevoerd op de bovenste roofinglaag. Niet van onderliggende lagen. De onderliggende lagen kunnen mogelijk asbest bevatten.</p>

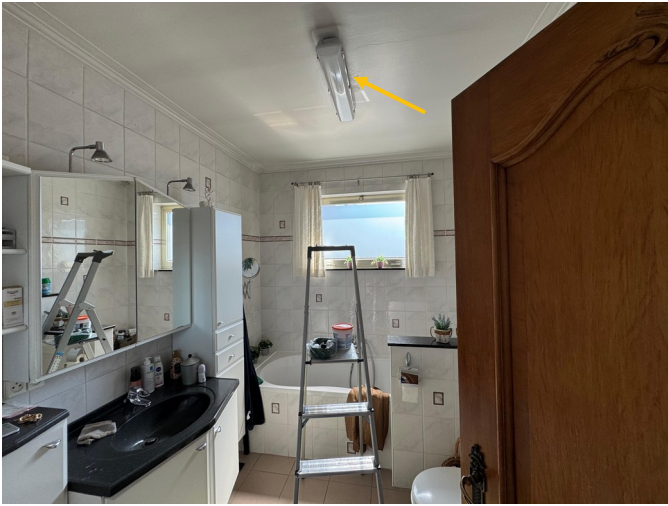
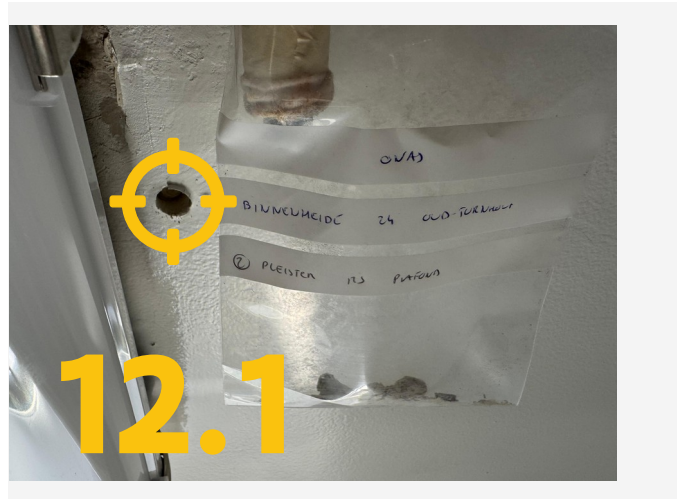
Fiche 12: Pleister plafonds

Geen asbest

#	Type	Referentie	Resultaat
12.1	Mengmonster	2	Geen asbest

Beschrijving	Pleister plafonds
Omgeving	Binnen
Primaire drager	Plafond
Bindmiddel van materiaal	Gips - kalk
Gebondenheid op basis van bindmiddel	Niet-hechtgebonden
Hoeveelheid (oppervlakte - dikte - aantal)	• 135,00 m ² - 1,50 cm - 1 stuk
Totaal volume	2,025 m ³
Identificatiemethode	Vaststelling met monsternamen
Destructieve handeling voor identificatie	Nee
Opmerking	<p>De oppervlakte is een berekende schatting. Hieraan worden geen rechten verleend.</p> <p>Volgende ruimtes werden bemonsterd:</p> <ul style="list-style-type: none">- individuele ruimte: woonkamer- natte ruimte: badkamer- stookplaats: geen plafondpleister aanwezig- trappenhal=wasplaats

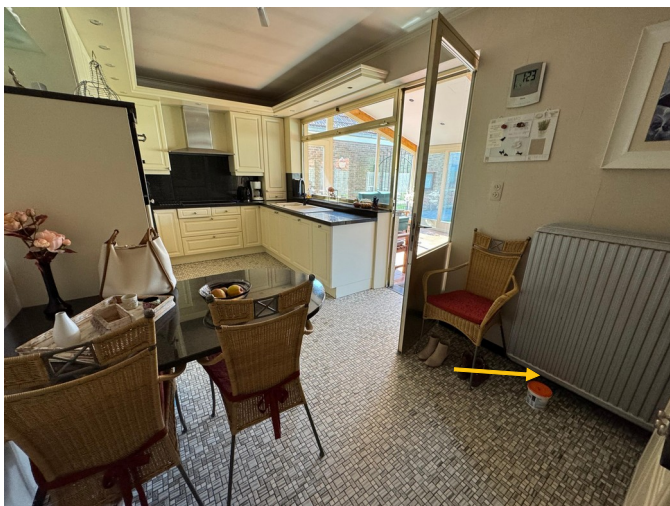
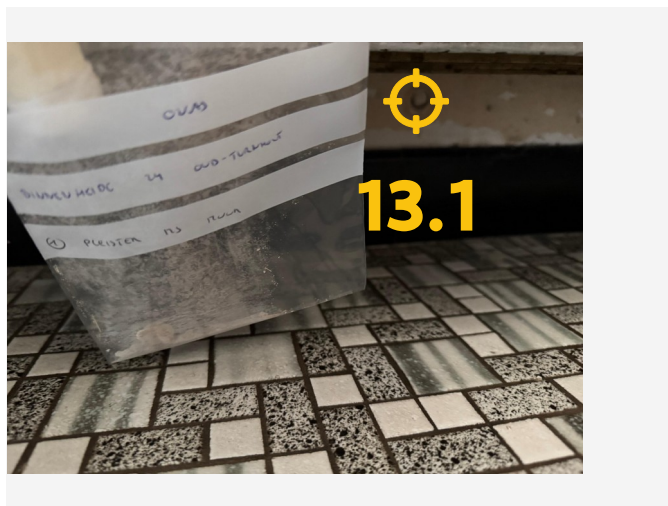
Fiche 13: Pleister wanden

Geen asbest

#	Type	Referentie	Resultaat
13.1	Mengmonster	1	Geen asbest

Beschrijving	Pleister wanden
Omgeving	Binnen
Primaire drager	Binnenwand
Bindmiddel van materiaal	Gips - kalk
Gebondenheid op basis van bindmiddel	Niet-hechtgebonden
Hoeveelheid (oppervlakte - dikte - aantal)	• 210,00 m ² - 1,50 cm - 1 stuk
Totaal volume	3,15 m ³
Identificatiemethode	Vaststelling met monsternamen
Destructieve handeling voor identificatie	Nee
Opmerking	<p>De oppervlakte is een berekende schatting. Hieraan worden geen rechten verleend.</p> <p>Volgende ruimtes werden bemonsterd:</p> <ul style="list-style-type: none">- individuele ruimte: inkomhal, garage- natte ruimte: keuken- stookplaats- trappenhal=wasplaats

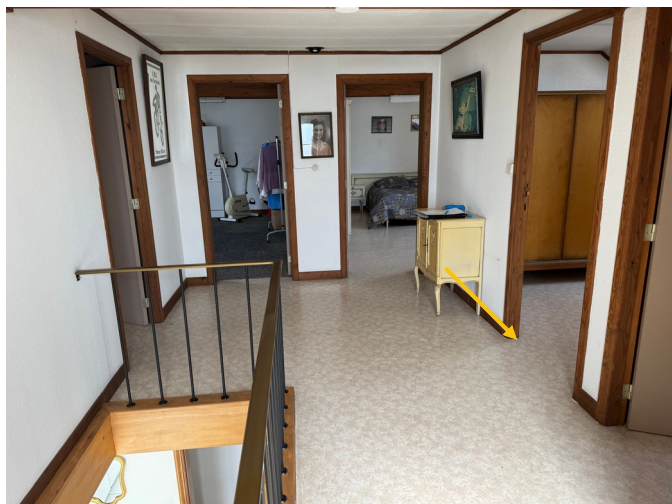
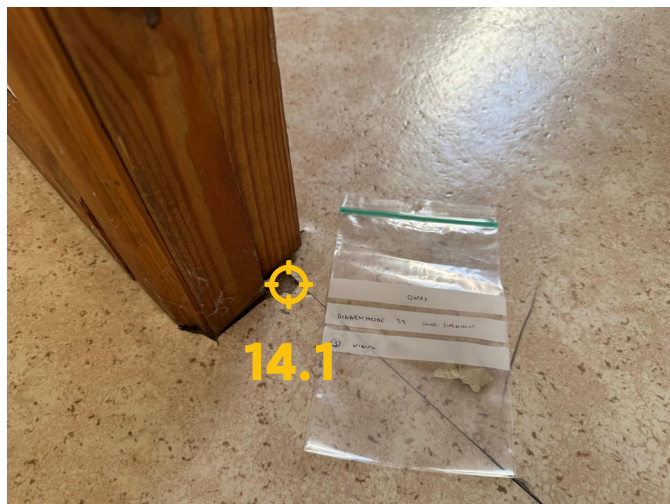
Fiche 14: Vloerzeil vinyl

Geen asbest

#	Type	Referentie	Resultaat
14.1	Puntmonster	3	Geen asbest

Beschrijving	Vloerzeil vinyl
Omgeving	Binnen
Primaire drager	Vloer
Bindmiddel van materiaal	Karton - papier - viltachtig
Gebondenheid op basis van bindmiddel	Niet-hechtgebonden
Hoeveelheid (oppervlakte - aantal)	• 85,00 m ² - 1 stuk
Totale oppervlakte	85,00 m ²
Identificatiemethode	Vaststelling met monstername
Destructieve handeling voor identificatie	Nee
