Asbestinventarisatetest

Ijzerlaan 23, 9000 Gent

Attestnummer : 20240930-000200.000

Zone 1: Hoofdgebouw

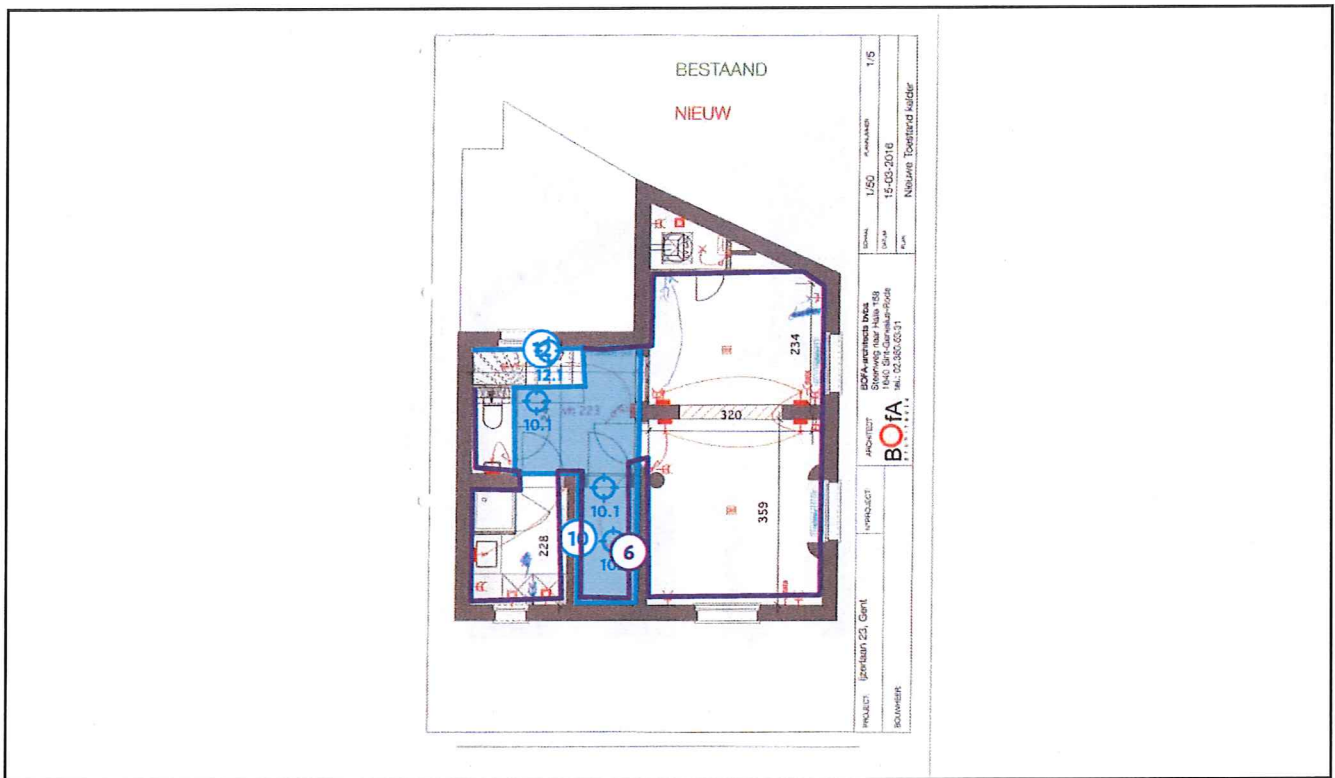
Plan 1.1: Kelder

Beschrijving	Type	Actie
6. Mogelijke restanten van muurpleister	Advies	-
10. Plafondpleister kelder	Geen asbest	-
10.1 Code: M008	Mengmonster	-
12. Pleisterwerk traphal	Geen asbest	-
12.1 Code: M005	Mengmonster	-

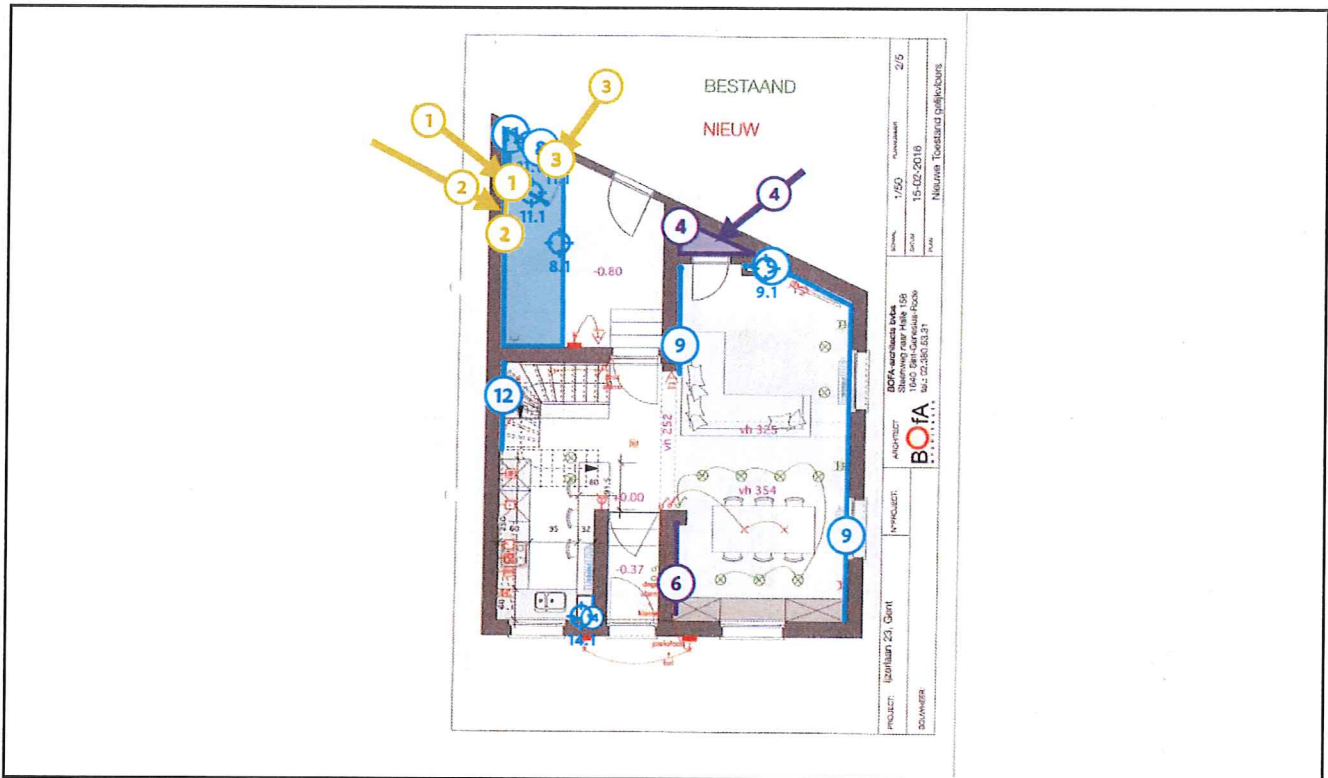
Plan 1.2: Gelijkvloers

Beschrijving	Type	Actie
1. Doorvoer afwatering dakje tuinberging	Asbestmateriaal	Zorgvuldig beheren
2. Afvoerleiding afdak binnenplaats	Asbestmateriaal	Zorgvuldig beheren
3. Lichtschakelaar tuinberging	Asbestmateriaal	Zorgvuldig beheren
4. Stookinstallatie	Advies	-
6. Mogelijke restanten van muurpleister	Advies	-
8. Roofing afdak binnenplaats	Geen asbest	-
8.1 Code: P002	Puntmonster	-
9. Muurpleister individuele ruimtes	Geen asbest	-
9.1 Code: M004	Mengmonster	-

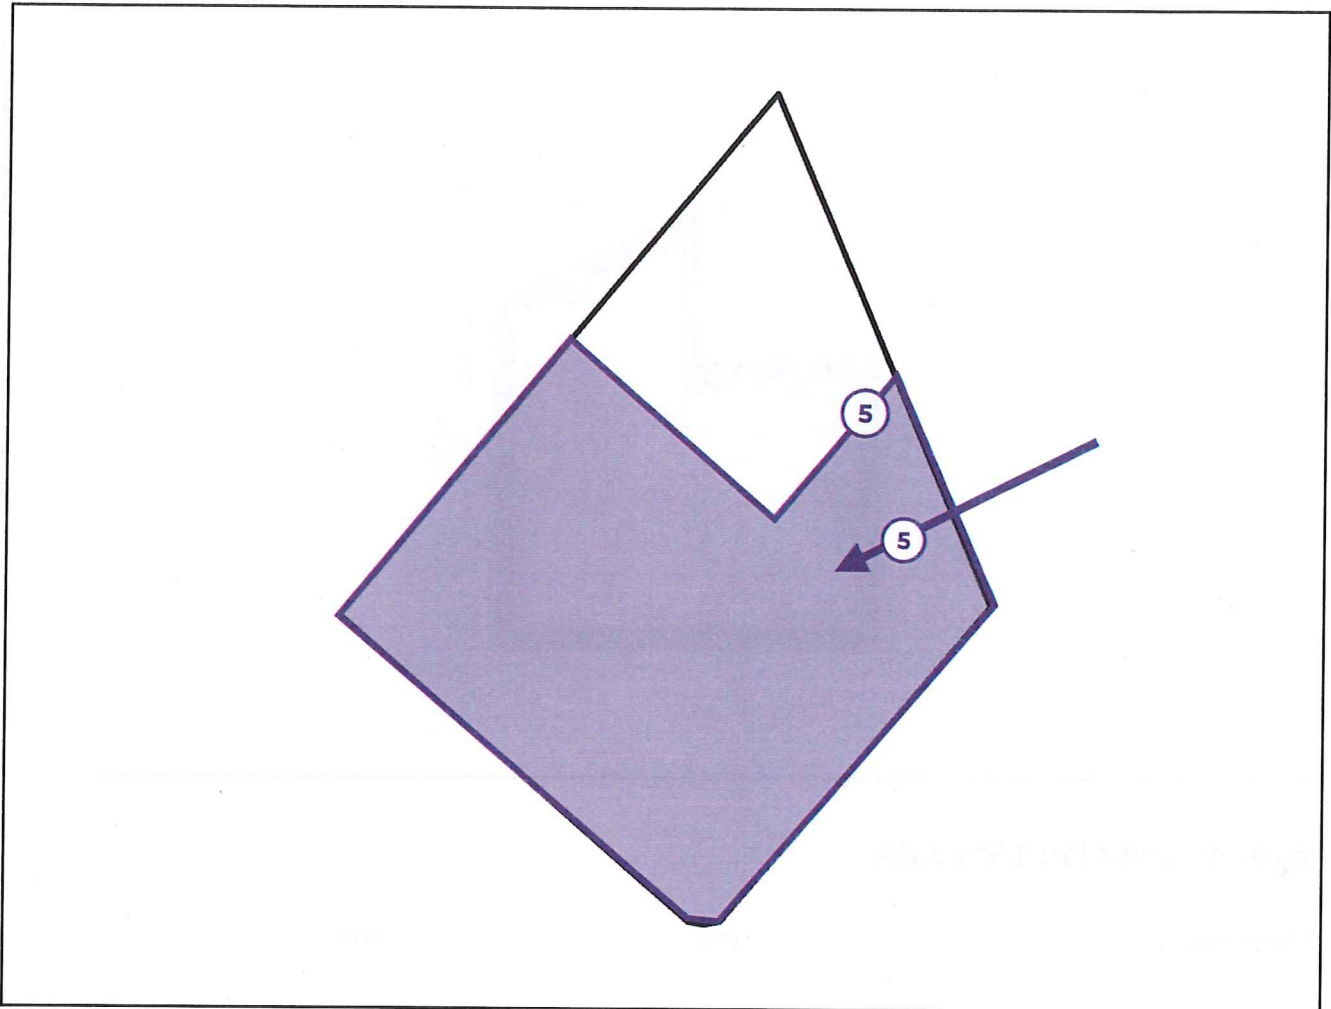
Plan 1.6: Buitenschil

Beschrijving	Type	Actie
5. Onderdak	Advies	-

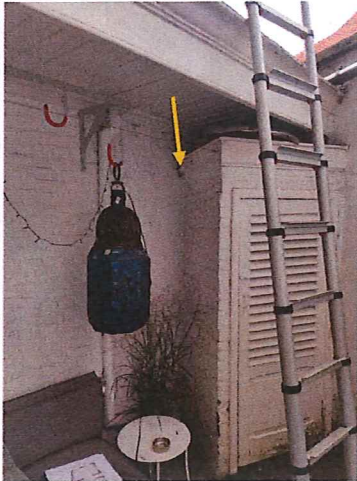
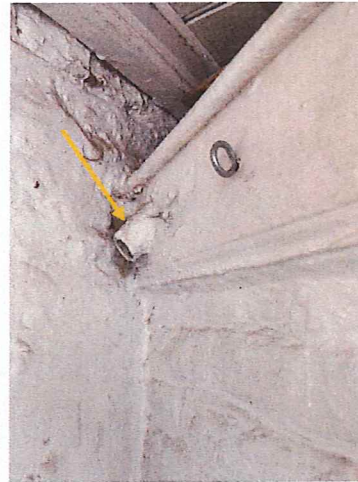
Fiche 1: Doorvoer afwatering dakje tuinberging

Het asbestmateriaal valt onder de mijlpaal van 2040.

Eindbeoordeling materiaalrisico	Zeer laag materiaalrisico en/of zeer lage kans op vezelvrijgave
---------------------------------	---

Gebondenheid	Categorie 1: hechtgebonden in oorsprong
Asbestsoort (vezeltype)	Crocidoliet aanwezig
Asbestconcentratie	Laag (< 50%)
Afschermingsgraad van het gehele materiaal	Niet stootvaste afscherming
Toestand van het materiaal	Onbeschadigd, niet verweerd

Beschrijving	Doorvoer afwatering dakje tuinberging
Omgeving	Buiten
Primaire drager	Plat dak
Asbestmateriaal	Buis, koker, leiding, pijp, doorvoer
Bindmiddel van asbestmateriaal	Cement
Gebondenheid op basis van bindmiddel	Hecht
Hoeveelheid (lengte - omtrek - dikte - aantal)	<ul style="list-style-type: none">• 0,10 m - 5,00 cm - 1,00 cm - 1 stuk
Totaal volume	< 0,001 m ³
Eenvoudig bereikbaar	Nee <ul style="list-style-type: none">• Het asbestmateriaal is bedekt (uitgezonderd laag verf, coating, behang, kunststof, textiel) en het wegnemen van het bedekkende materiaal kan niet zonder het bedekkende materiaal te beschadigen.
Bevestigingswijze	<ul style="list-style-type: none">• Geklemd
Identificatiemethode	Vaststelling zonder monstername
Destructieve handeling voor identificatie	Nee

- Zorg voor een veilig beheer en verwijder dit asbestmateriaal wanneer het bij werken eenvoudig bereikbaar wordt. Controleer de toestand jaarlijks op wijzigingen.

- Eenvoudige handelingen: mag via doe-het-zelf of door werknemer(s) met opleidingsattest eenvoudige handelingen
Mits de nodige voorzichtigheid kan de toepassing op haar geheel worden verwijderd zonder onnodig risico op vezelvrijgave. Gebruik PBM's (P3-masker, handschoenen, wegwerpoverall,...) en verwijder de toepassing op haar geheel. Volg de regels rond verwijderen van asbestafval. Zie ook de tekst 'asbest verwijderen' onderaan dit attest.

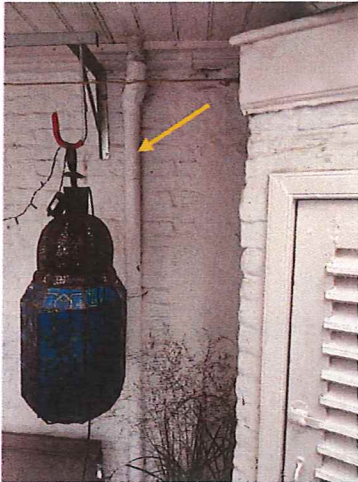
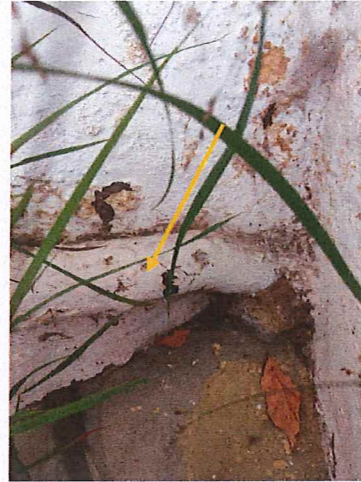
Fiche 2: Afvoerleiding afdak binnenplaats

Het asbestmateriaal valt onder de mijlpaal van 2040.

Eindbeoordeling materiaalrisico	Laag materiaalrisico en/of verlaagde kans op vezelvrijgave
---------------------------------	--

Gebondenheid	Categorie 1: hechtgebonden in oorsprong
Asbestsoort (vezeltype)	Crocidoliet aanwezig
Asbestconcentratie	Laag (< 50%)
Afschermingsgraad van het gehele materiaal	Geheel of deels vrij aan de buitenlucht
Toestand van het materiaal	Licht beschadigd, licht verweerd. Intact calciumsilicaatmateriaal of categorie III 'gebondenheid'

Beschrijving	Afvoerleiding afdak binnenplaats
Omgeving	Buiten
Primaire drager	Infrastructuur hemelwater (opvang en afvoer)
Asbestmateriaal	Buis, koker, leiding, pijp, doorvoer
Bindmiddel van asbestmateriaal	Cement
Gebondenheid op basis van bindmiddel	Hecht
Hoeveelheid (lengte - omtrek - dikte - aantal)	<ul style="list-style-type: none">• 2,90 m - 12,00 cm - 1,00 cm - 1 stuk
Totaal volume	0,003 m ³
Eenvoudig bereikbaar	Ja
Bevestigingswijze	<ul style="list-style-type: none">• Geklemd
Identificatiemethode	Vaststelling zonder monstername
Destructieve handeling voor identificatie	Nee

- Zorg voor een veilig beheer. Vermijd het beschadigen van het asbestmateriaal. Controleer de toestand jaarlijks op wijzigingen.

- Eenvoudige handelingen: mag via doe-het-zelf of door werknemer(s) met opleidingsattest eenvoudige handelingen
Mits de nodige voorzichtigheid kan de toepassing op haar geheel worden verwijderd zonder onnodig risico op vezelvrijgave. Gebruik PBM's (P3-masker, handschoenen, wegwerpoverall,...) en verwijder de toepassing op haar geheel. Volg de regels rond verwijderen van asbestafval. Zie ook de tekst 'asbest verwijderen' onderaan dit attest.

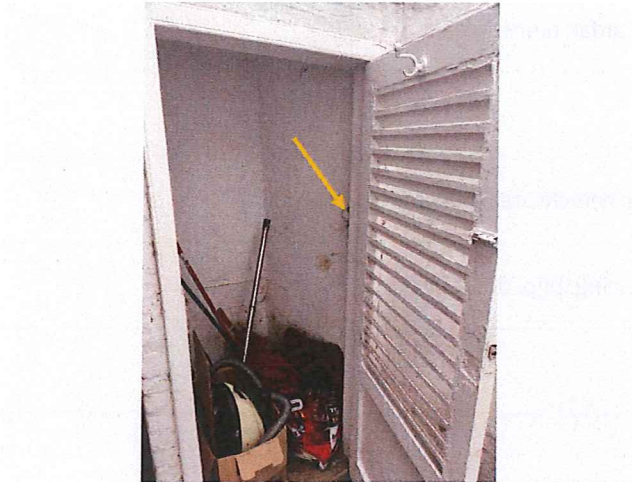
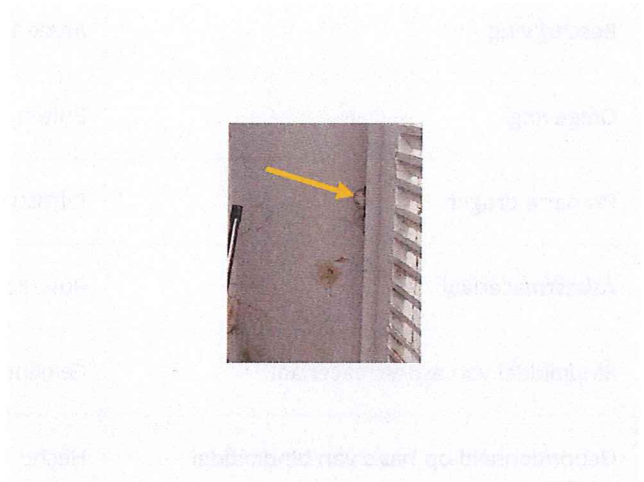
Het asbestmateriaal valt onder de mijlpaal van 2040.

- Zorg voor een veilig beheer. Vermijd het beschadigen van het asbestmateriaal. Controleer de toestand jaarlijks op wijzigingen.

- Eenvoudige handelingen: mag via doe-het-zelf of door werknemer(s) met opleidingsattest eenvoudige handelingen
Mits de nodige voorzichtigheid kan de toepassing op haar geheel worden verwijderd zonder onnodig risico op vezelvrijgave. Gebruik PBM's (P3-masker, handschoenen, wegwerpoverall,...) en verwijder de toepassing op haar geheel. Volg de regels rond verwijderen van asbestafval. Zie ook de tekst 'asbest verwijderen' onderaan dit attest.
