# Asbestinventarisatetest

Steenweg naar Oudegem 56, 9308 Aalst

Attestnummer : **20240830-000073.000**

Uitgegeven op : **30.08.2024**

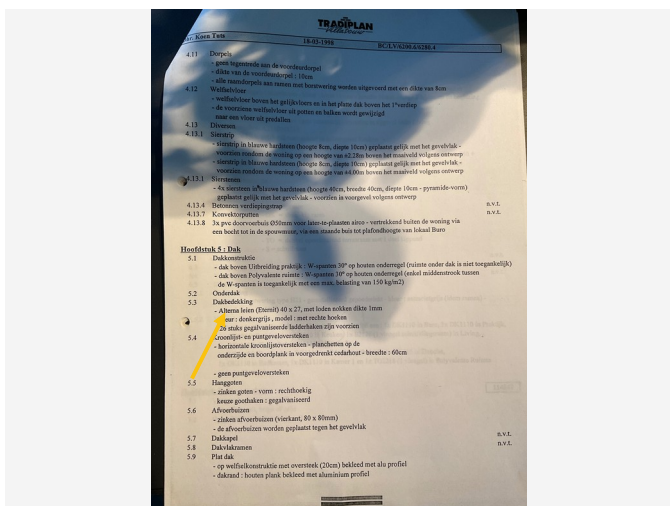
Vrije foto

Leien type alterna. Deze zijn niet asbesthoudend

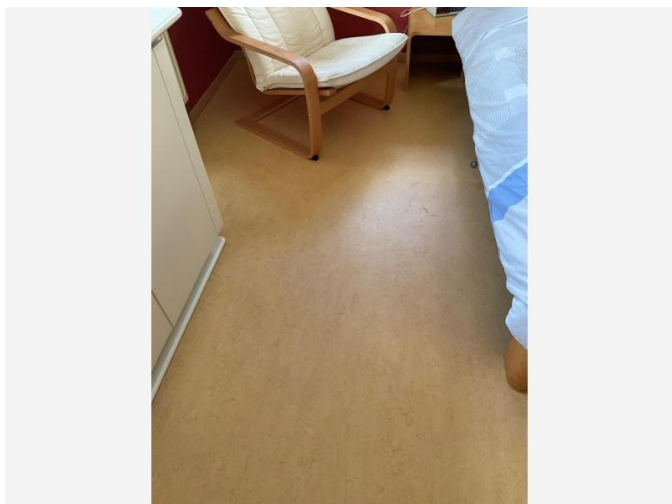
Vrije foto

Vloerzeil niet asbesthoudend

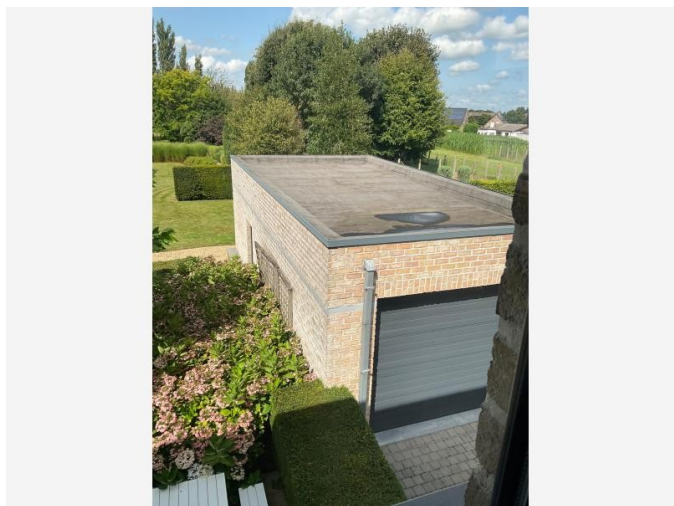
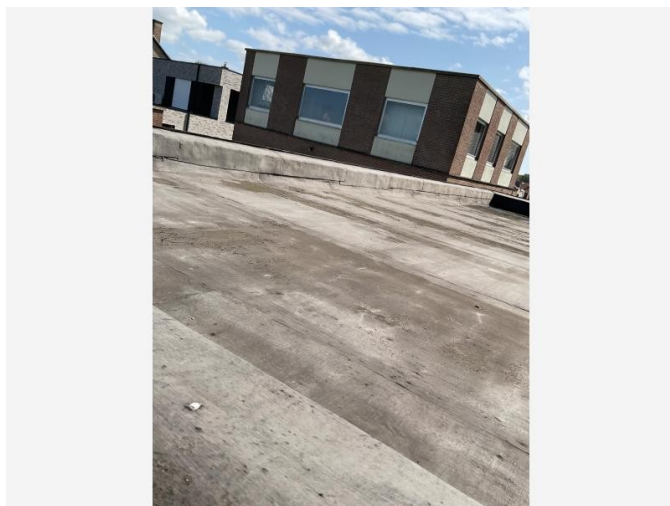
## Fiche 3: roofing dak

Geen asbest

#	Type	Referentie	Resultaat
3.1	Puntmonster	mm03	Geen asbest

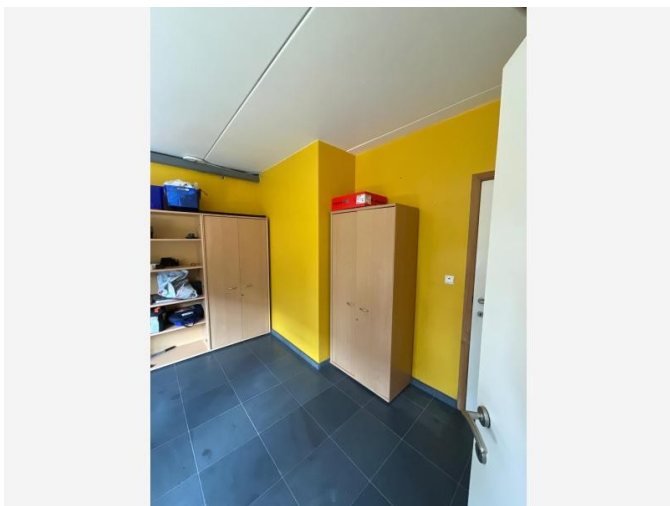
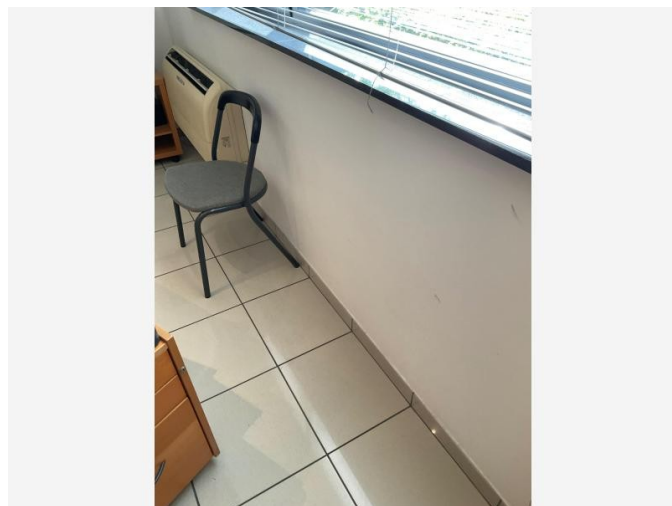
## Fiche 4: pleisterwerk wanden

Geen asbest

#	Type	Referentie	Resultaat
4.1	Mengmonster	mm01	Geen asbest

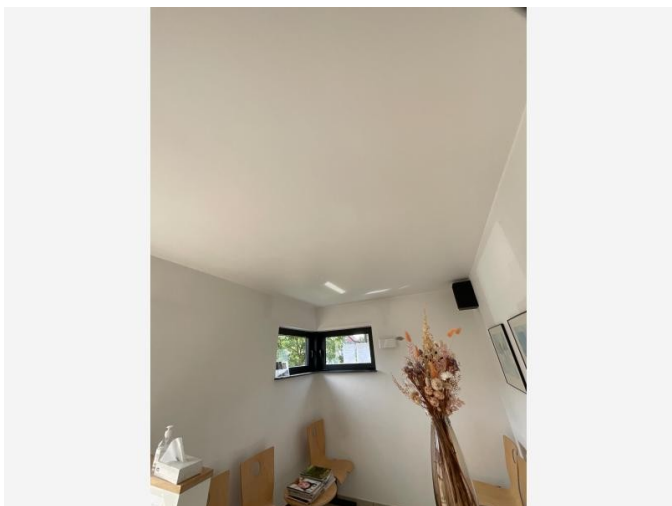
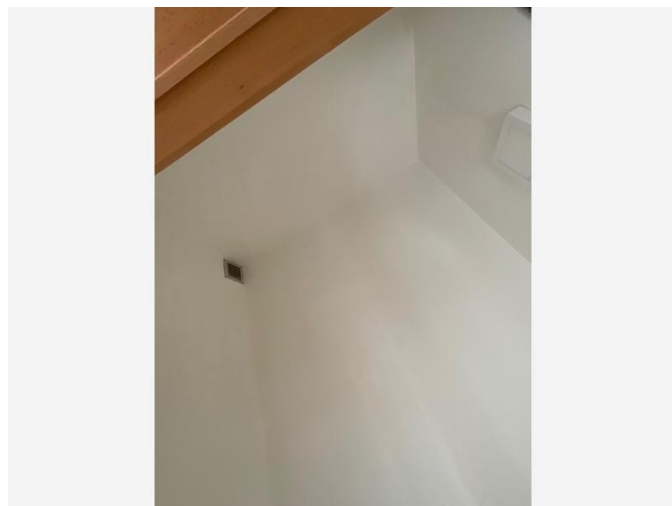
## Fiche 5: pleisterwerk plafond

Geen asbest

#	Type	Referentie	Resultaat
5.1	Mengmonster	mm02	Geen asbest

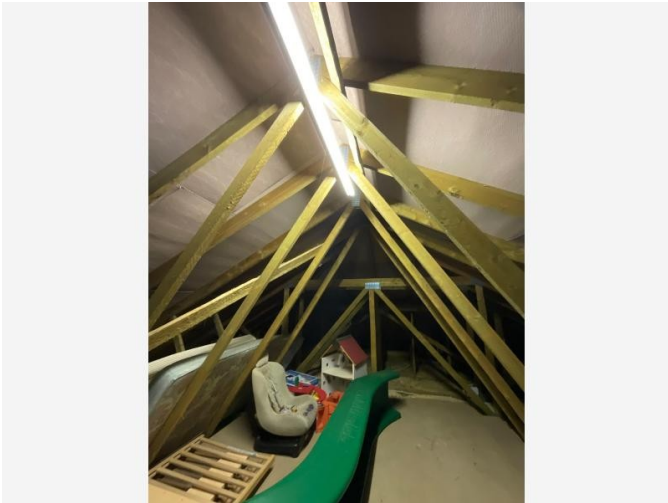
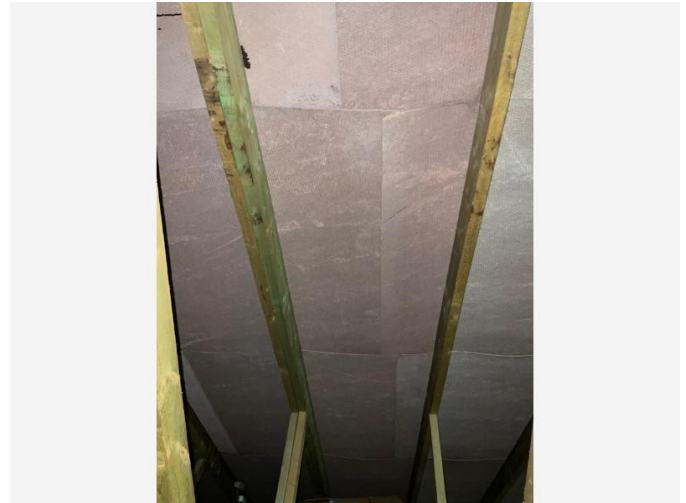
## Fiche 6: menuiserie onderdak

Geen asbest

#	Type	Referentie	Resultaat
6.1	Puntmonster	Mm4	Geen asbest
