# Asbestinventarisatetest

Dorpsstraat 29, 9230 Wetteren

Attestnummer : 20250409-000154.000

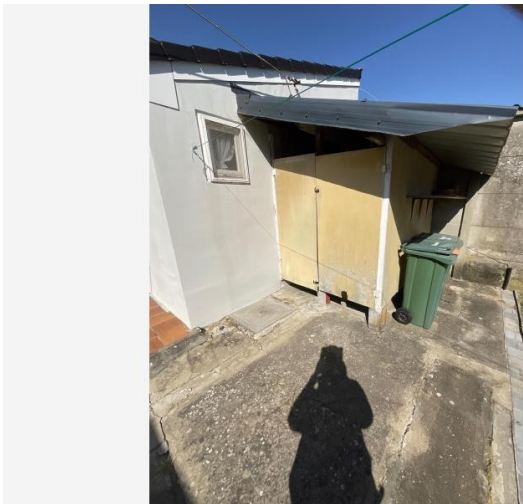
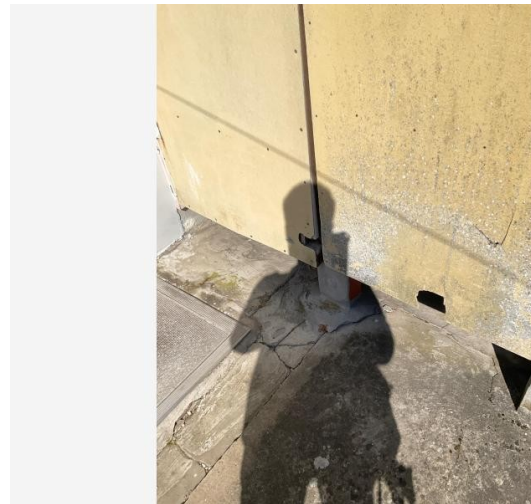
Het asbestmateriaal valt onder de mijlpaal van 2034.

**Dringend verwijderen**

| Eindbeoordeling materiaalrisico | Hoog materiaalrisico en/of hoge kans op vezelvrijgave |

| Asbestsoort (vezeltype) | Crocidoliet aanwezig |
| Toestand van het materiaal | Matig beschadigd, matig verweerd |

| Beschrijving | Asbest lambrisering in Menuiserie |
| Asbestmateriaal | Dak- en gevelbekleding - Plaat |

- Zorg voor een veilig beheer. Vermijd het beschadigen van het asbestmateriaal. Controleer de toestand jaarlijks op wijzigingen.

- Eenvoudige handelingen: mag via doe-het-zelf of door werknemer(s) met opleidingsattest eenvoudige handelingen  
Hou rekening met de huidige wetgeving omtrent asbest. Info hierover kan u terugvinden op:  
<https://www.vlaanderen.be/asbest.be>

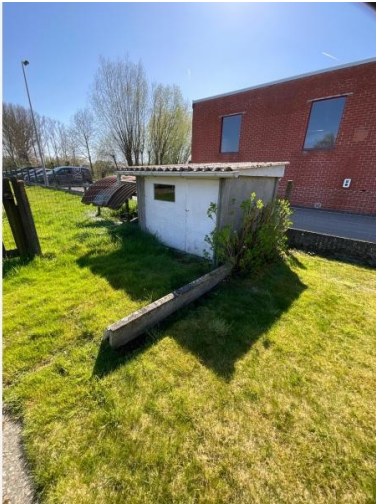
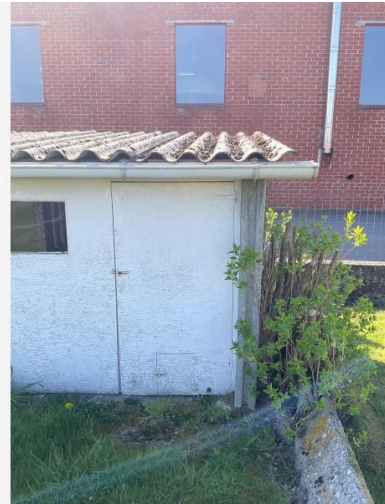
Het asbestmateriaal valt onder de mijlpaal van 2034.

Verwijderen

| Eindbeoordeling materiaalrisico | Verhoogd materiaalrisico en/of verhoogde kans op vezelvrijgave |

| Asbestsoort (vezeltype) | Crocidoliet aanwezig |
| Toestand van het materiaal | Matig beschadigd, matig verweerd |

| Beschrijving | golfplaten dak |
| Asbestmateriaal | Dak- en gevelbekleding - Golfplaat |

- Zorg voor een veilig beheer. Vermijd het beschadigen van het asbestmateriaal. Controleer de toestand jaarlijks op wijzigingen.
- Hemelwater dat afspoelt van asbestcement daken of gevels kan asbestdeeltjes bevatten. Gebruik het enkel voor gesloten circuits (bv. spoelen toiletten). Reinig na het vervangen van het dak of de gevel de dakgoten en regenwaterput of -ton om asbesthoudend sediment of slib te verwijderen

- Eenvoudige handelingen: mag via doe-het-zelf of door werknemer(s) met opleidingsattest eenvoudige handelingen  
Asbest golfplaten zijn eenvoudig te verwijderen door ze los te schroeven of de nagels te verwijderen. Zorg dat u tijdens de werken de platen niet breekt. Geen slijpschijven of anders snel draaiend materiaal gebruiken. Tijdens de verwijdering de golfplaten goed bevochtigen om de verspreiding van vezels tegen te gaan.

De platen dienen dubbel verpakt in een daarvoor voorziende zak naar een containerpark gebracht te worden.

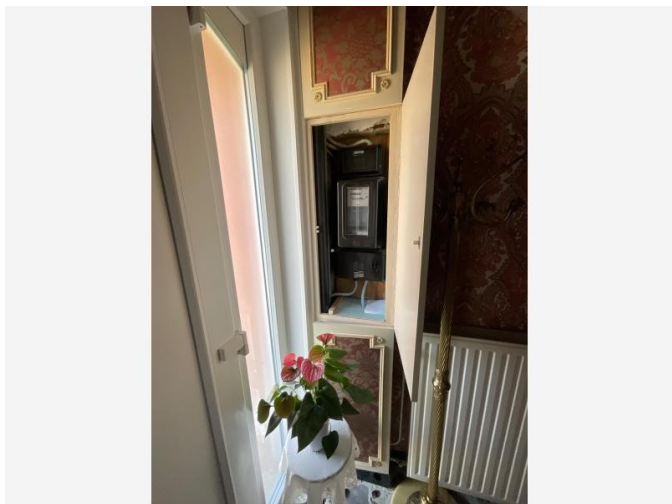
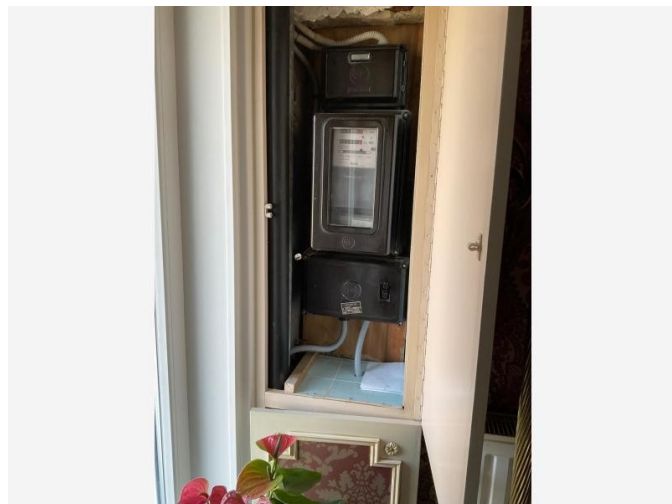
Het asbestmateriaal valt onder de mijlpaal van 2040.

Zorgvuldig beheren

| Eindbeoordeling materiaalrisico | Zeer laag materiaalrisico en/of zeer lage kans op vezelvrijgave |

| Toestand van het materiaal | Licht beschadigd, licht verweerd. Intact calciumsilicaatmateriaal of categorie III 'gebondenheid' |

| Beschrijving | bakeliet zekeringkast |
| Asbestmateriaal | Plaat, paneel, tablet - Type Bakeliet |

- Zorg voor een veilig beheer. Vermijd het beschadigen van het asbestmateriaal. Controleer de toestand jaarlijks op wijzigingen.

- Eenvoudige handelingen: mag via doe-het-zelf of door werknemer(s) met opleidingsattest eenvoudige handelingen  
Bakeliet zekeringkasten dienen door de bevoegde instanties verwijderd te worden.

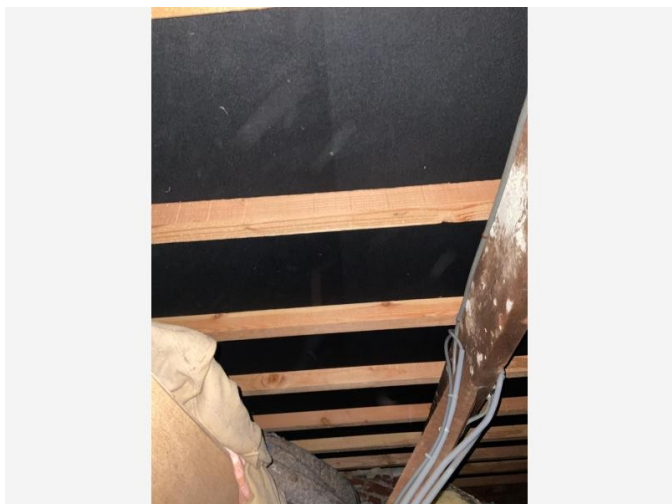
Dit onderdak type is niet asbest verdacht. Deze zijn steekproefsgewijs vastgesteld en kunnen, indien de vaststelling dit niet toeliet, geen uitspraak doen over het volledige onderdak.

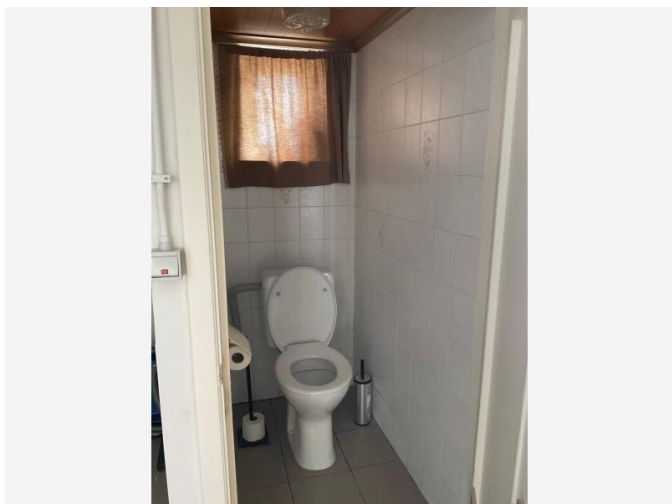
Achter de tegels bevindt zich faiancelijm. Deze moet volgens het IP verplicht bemonsterd worden. Tijdens de inspectie heeft de inspecteur geen faiancelijm aangetroffen, maar heeft hij wel een sterk vermoeden dat zich deze achter de tegels bevindt. Let op bij werken aan deze plaatsen. Faiancelijm kon vroeger asbesthoudend zijn. Een bijkomend onderzoek is aangeraden indien er werken gepland zijn.

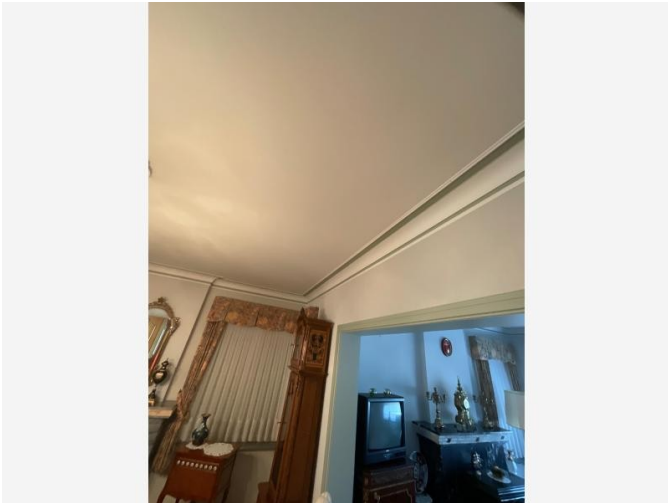
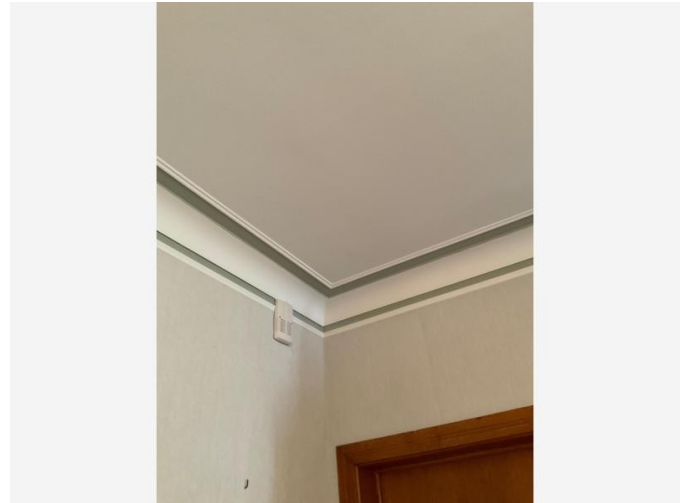
## Fiche 6: pleisterwerk plafond

Geen asbest

| # | Type | Referentie | Resultaat |
|---|---|---|---|
| 6.1 | Mengmonster | mm02 | Geen asbest |

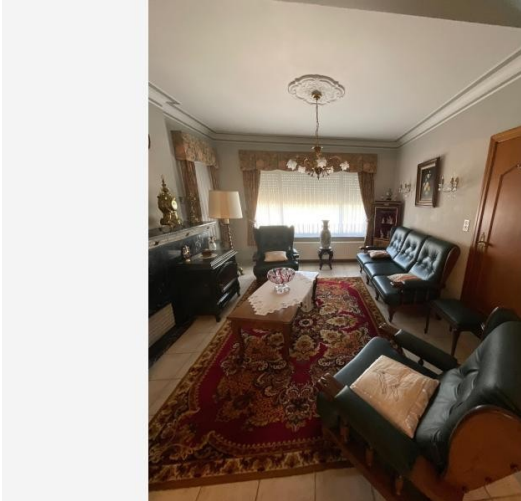
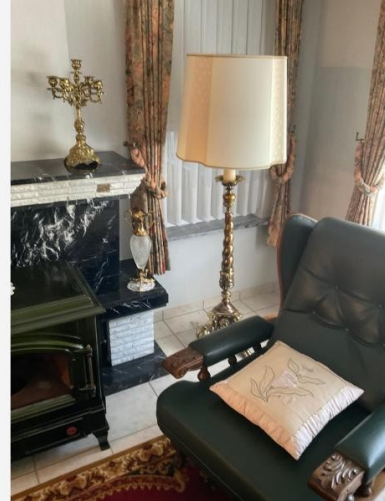
## Fiche 7: pleisterwerk wanden

Geen asbest

| # | Type | Referentie | Resultaat |
|---|---|---|---|
| 7.1 | Mengmonster | mm01 | Geen asbest |
