# Asbestinventarisatetest

Stierstraat 2A, 9402 Ninove

Attestnummer : 20250109-000326.000

Uitgegeven op : 09.01.2025

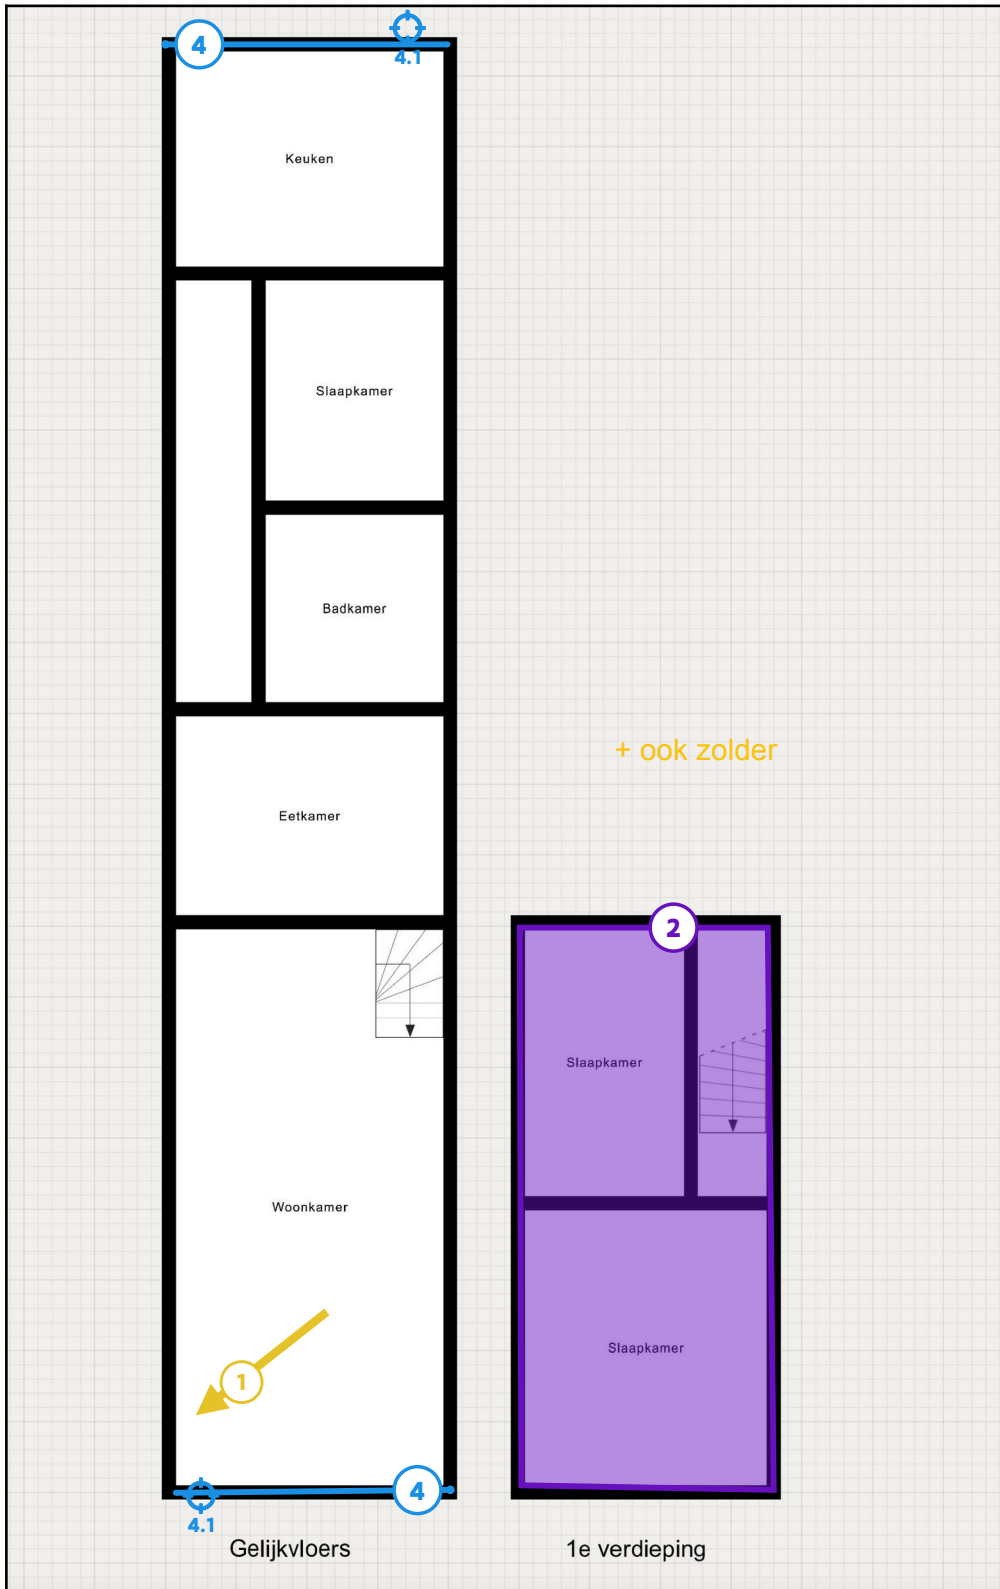
# Plan 1.1: schema

1. 501. Uitrusting: Bakeliet elektriciteitskast netbeheerder	Asbestmateriaal	Zorgvuldig beheren
2. 1002. Wanden: lambrisering / beplating.	Advies	-
4. 703. Buitenschil: cementgebonden crepi	Geen asbest	-
4.1 Code: 703	Puntmonster	-

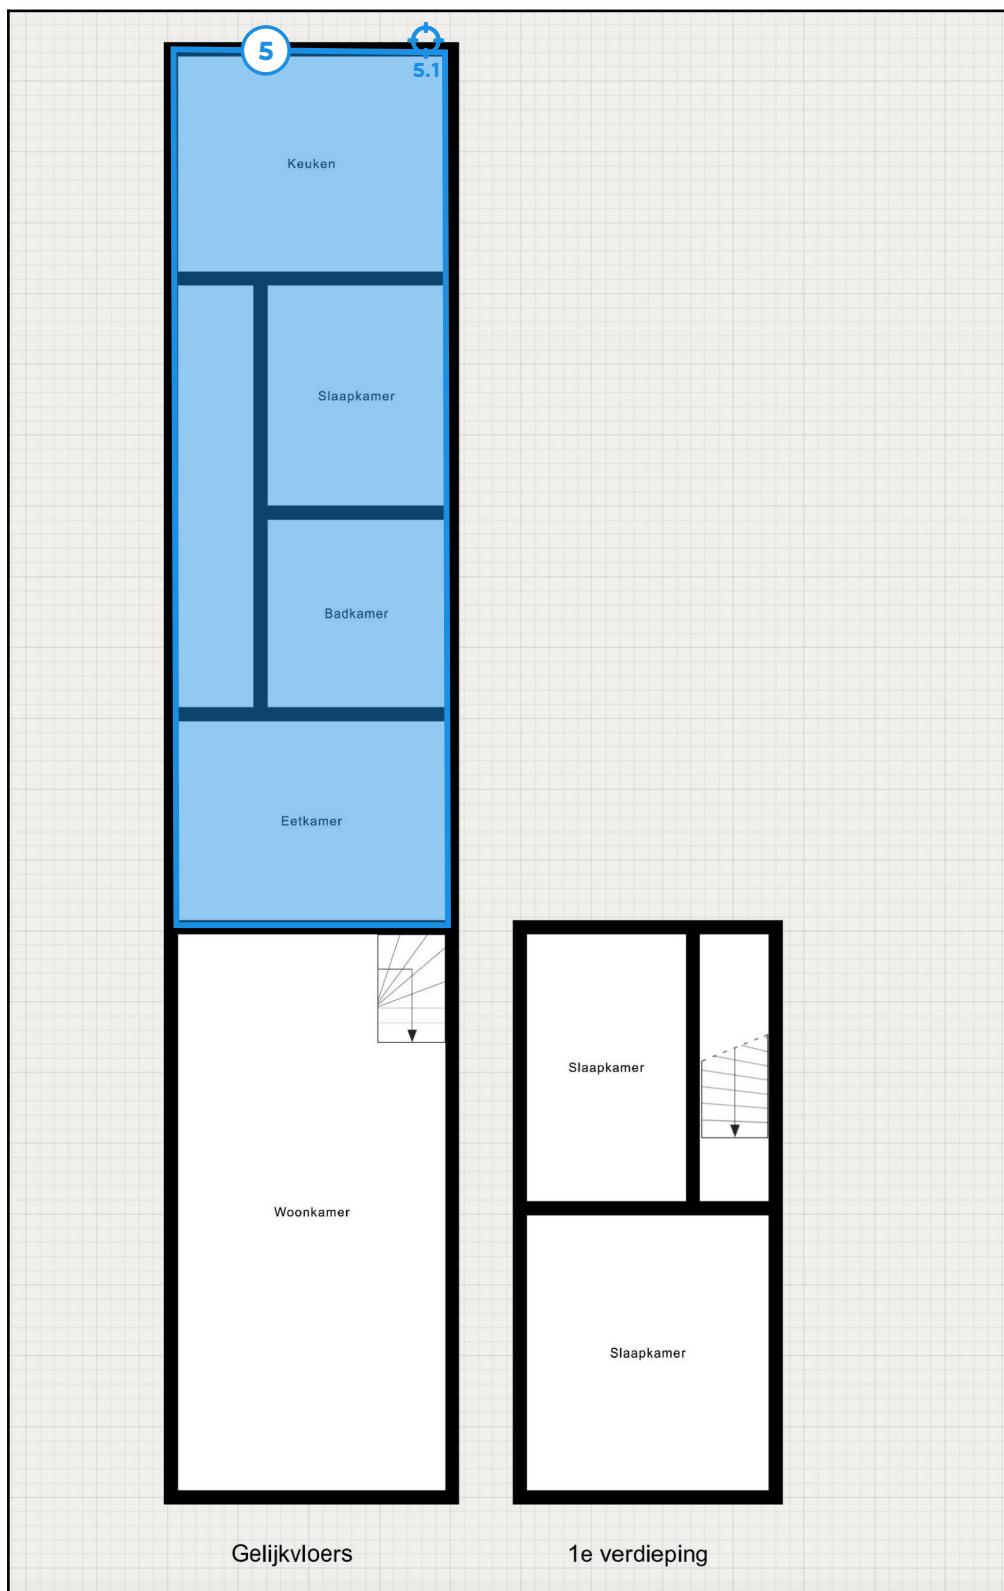
## Plan 1.2: schema

5. 904. Dak: roofing	Geen asbest	-
5.1 Code: 904	Puntmonster	-

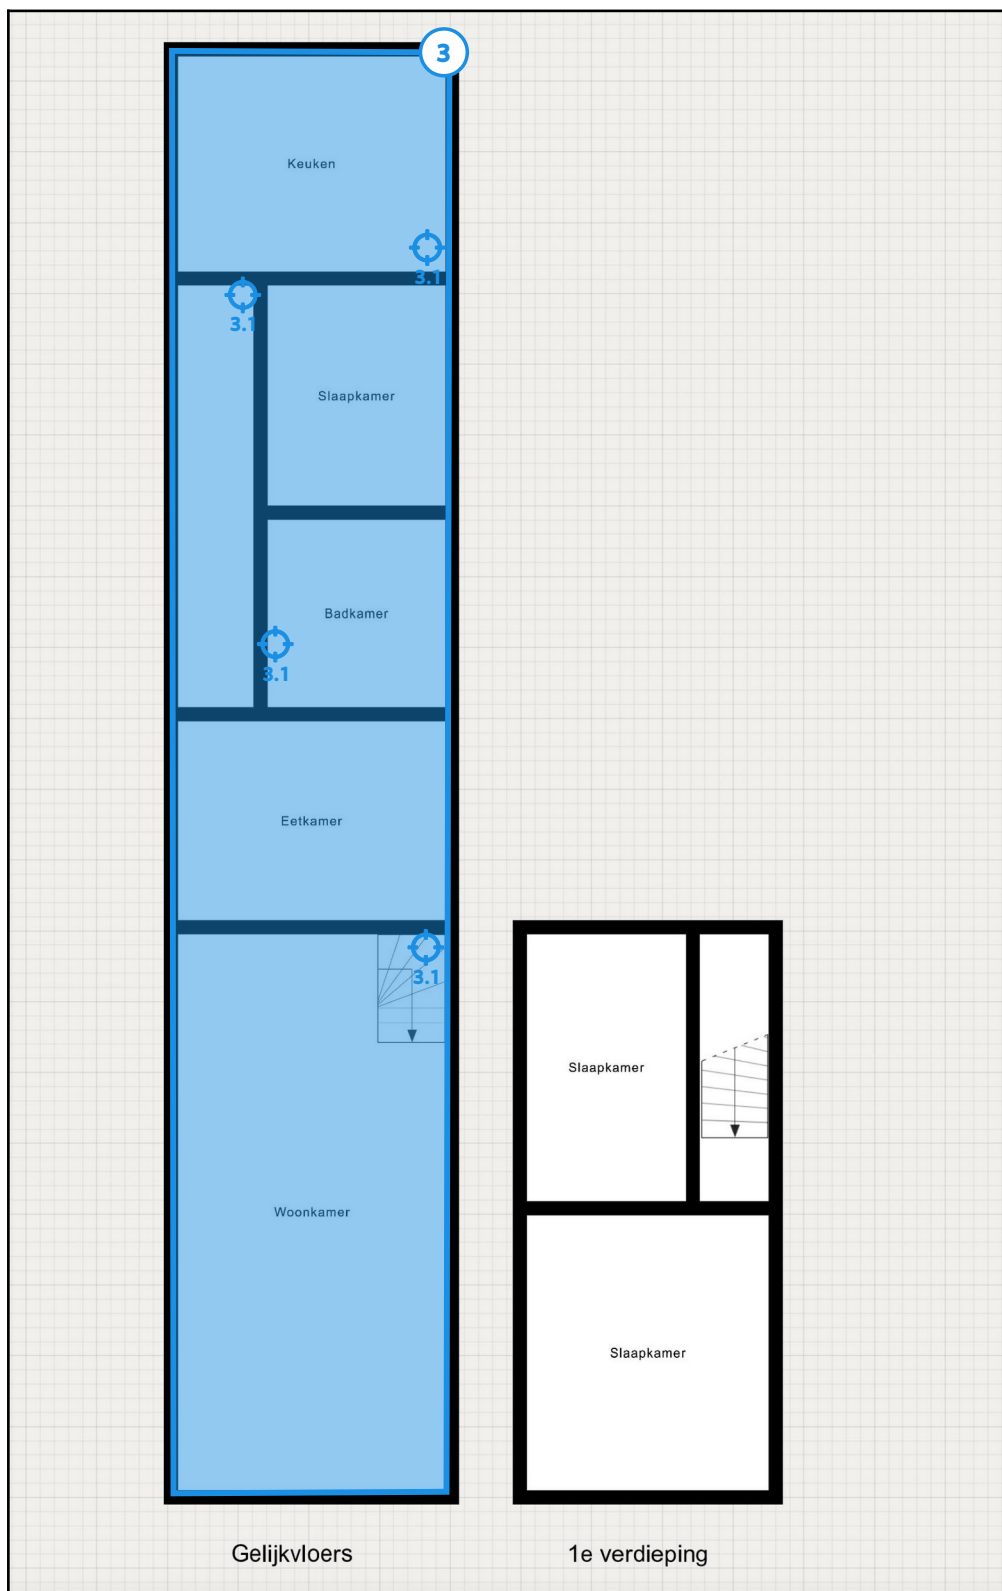
## Plan 1.3: schema

3. 201. Plafonds: pleisterwerk.	Geen asbest	-
3.1 Code: 201	Mengmonster	-

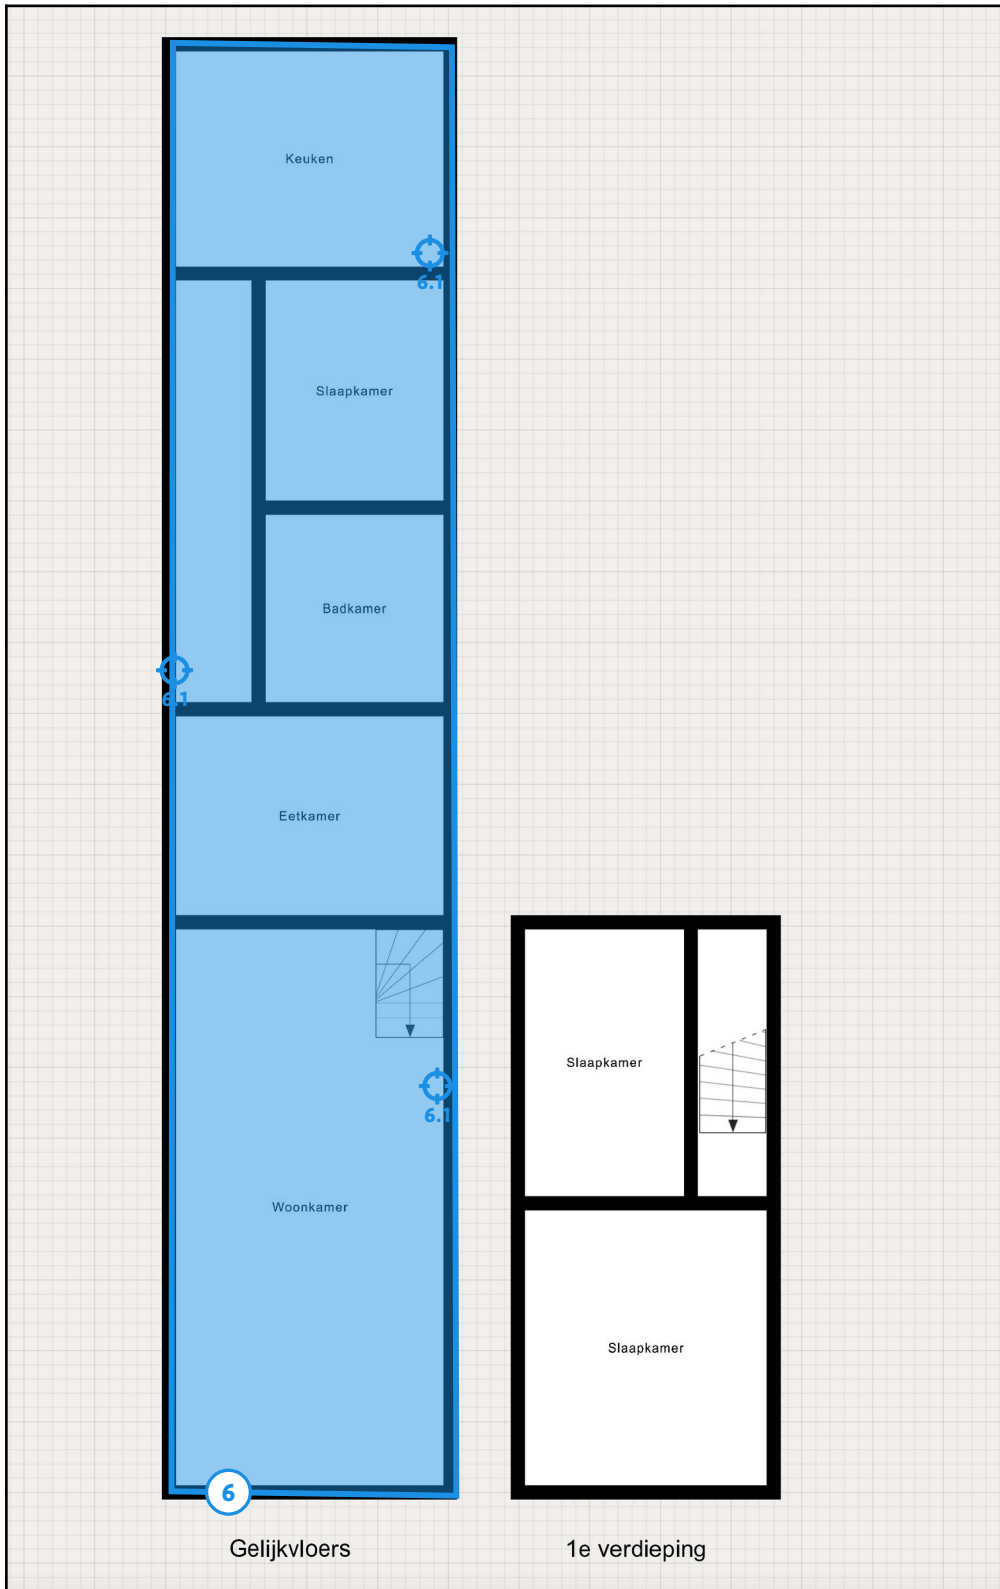
# Plan 1.4: schema

6. 101. Wanden: pleisterwerk	Geen asbest	-
6.1 Code: 101	Mengmonster	-

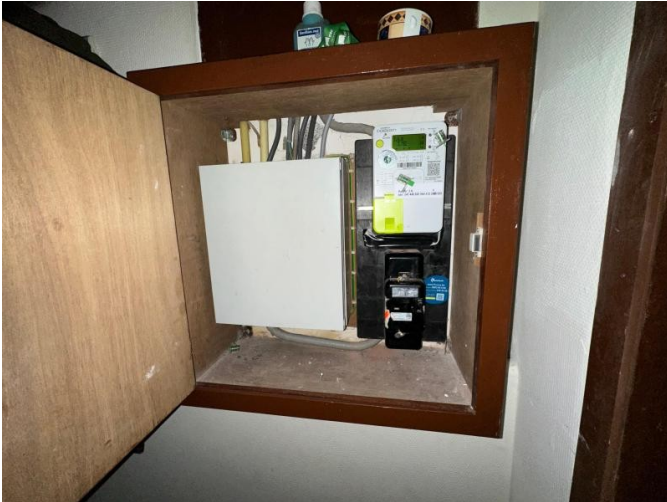
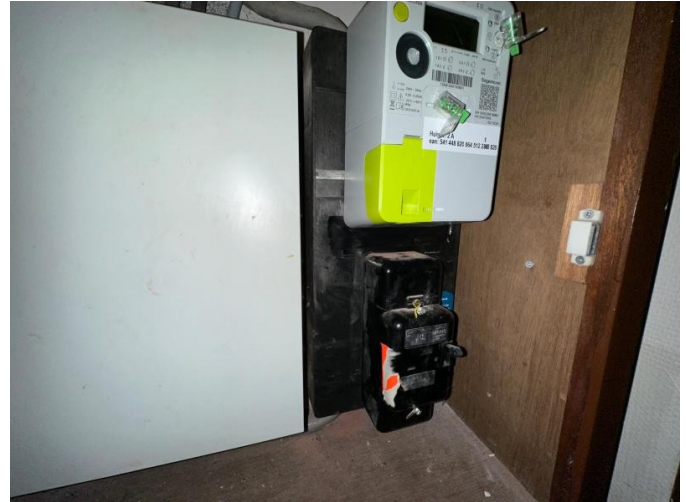
Het asbestmateriaal valt onder de mijlpaal van 2040.

Eindbeoordeling materiaalrisico	Zeer laag materiaalrisico en/of zeer lage kans op vezelvrijgave
---------------------------------	---

Gebondenheid	Categorie 1: hechtgebonden in oorsprong
Asbestsoort (vezeltype)	Crocidoliet aanwezig
Asbestconcentratie	Laag (< 50%)
Afschermingsgraad van het gehele materiaal	Stootvaste afscherming of omkasting
Toestand van het materiaal	Onbeschadigd, niet verweerd

Beschrijving	501. Uitrusting: Bakeliet elektriciteitskast netbeheerder
Omgeving	Binnen
Primaire drager	Communicatie en elektrische infrastructuur en uitrusting
Asbestmateriaal	Plaat, paneel, tablet - Type Bakeliet
Bindmiddel van asbestmateriaal	Kunststof of -hars
Gebondenheid op basis van bindmiddel	Hecht
Hoeveelheid (oppervlakte - dikte - aantal)	<ul style="list-style-type: none"><li>• 0,20 m<sup>2</sup> - 2,00 cm - 1 stuk</li></ul>
Totaal volume	0,004 m <sup>3</sup>
Eenvoudig bereikbaar	Ja
Bevestigingswijze	<ul style="list-style-type: none"><li>• Geschroefd</li></ul>
Identificatiemethode	Vaststelling zonder monstername
Destructieve handeling voor identificatie	Nee

- Zorg voor een veilig beheer en verwijder dit asbestmateriaal wanneer het bij werken eenvoudig bereikbaar wordt. Controleer de toestand jaarlijks op wijzigingen.

- Eenvoudige handelingen: mag via doe-het-zelf of door werknemer(s) met opleidingsattest eenvoudige handelingen  
Deze toepassing mag enkel door de netbeheerder worden verwijderd.

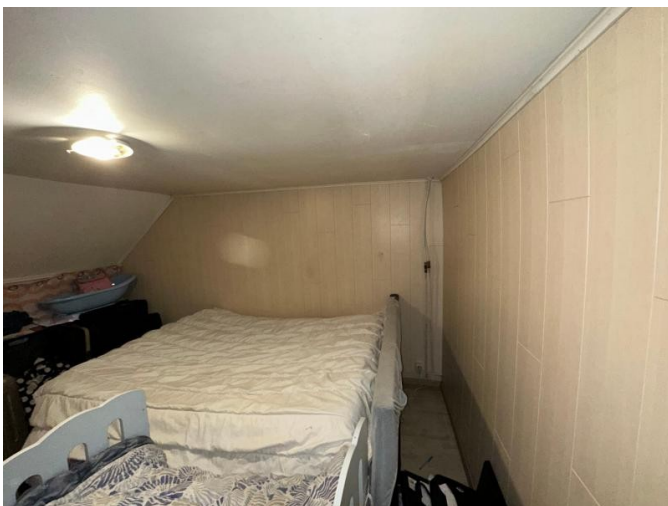
Vrije foto

Verschillende wanden bestaan uit beplating en/of lambriseringen. Binnen het kader van een niet-destructief onderzoek konden de achterliggende lagen niet worden geanalyseerd. Enkel door deze te verwijderen of door een destructief onderzoek kunnen de achterliggende lagen geanalyseerd worden. Bij vernieuwing van deze binnenschil wordt aanbevolen om nieuw monstername te laten nemen.

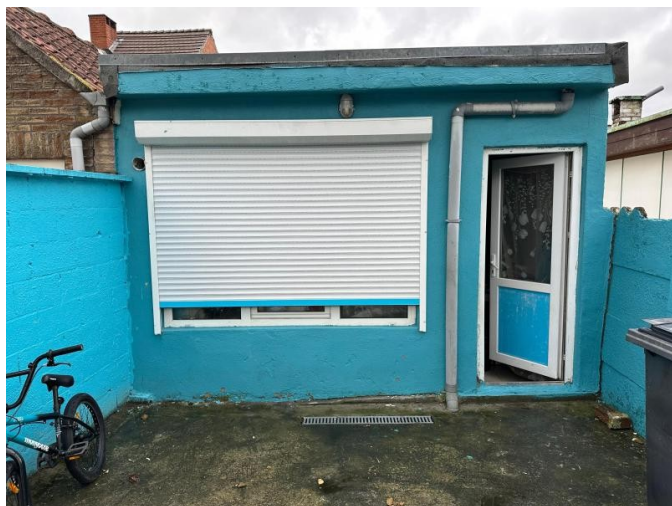
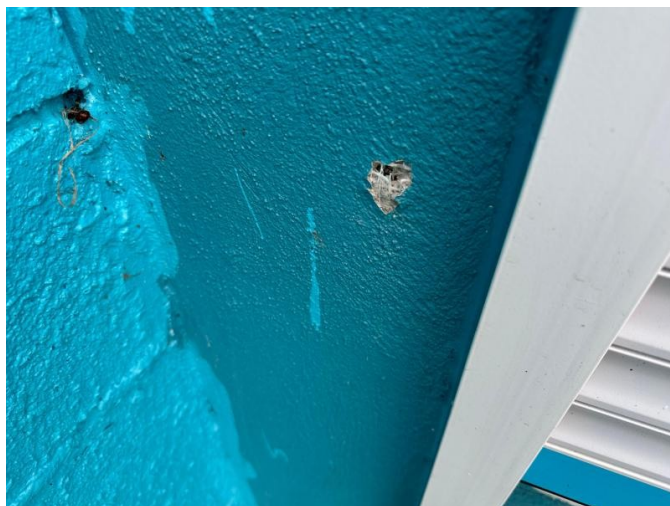
## Fiche 4: 703. Buitenschil: cementgebonden crepi

Geen asbest

#	Type	Referentie	Resultaat
4.1	Puntmonster	703	Geen asbest

Beschrijving	703. Buitenschil: cementgebonden crepi
Omgeving	Buiten
Primaire drager	Wand buitenschil
Bindmiddel van materiaal	Cement
Gebondenheid op basis van bindmiddel	Hecht
Hoeveelheid (gewicht - aantal)	<ul style="list-style-type: none"><li>• 1.500,00 kg - 1 stuk</li></ul>
Totaal gewicht	1.500,00 kg
Identificatiemethode	Vaststelling met monstername
Destructieve handeling voor identificatie	Nee
Opmerking	Indien het staal negatief is: de vaststelling dat deze toepassing asbestveilig is, is gebaseerd op een puntstaal, welke door een erkend labo werd geanalyseerd. Dit geeft slechts een indicatie van de asbestveilige toestand bij het monsterpunt. Bij sloop of grondige werken en bij het (plaatselijk) verwijderen of herstellen van het crepi wordt aangeraden om bijkomende stalen af te nemen van elke onderdeel dat wordt gesaneerd.

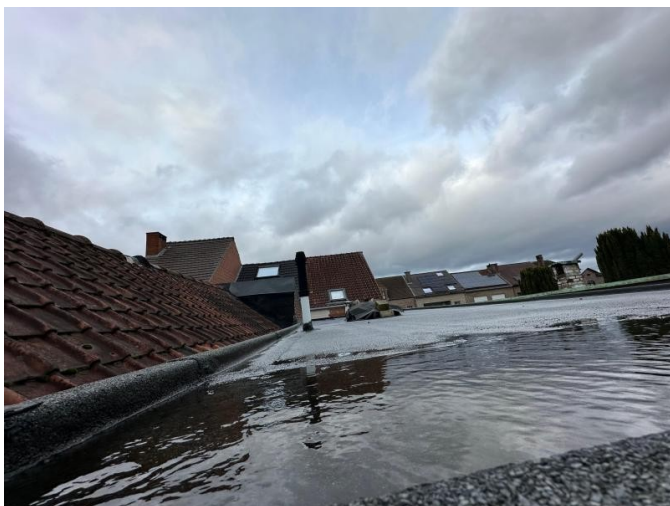
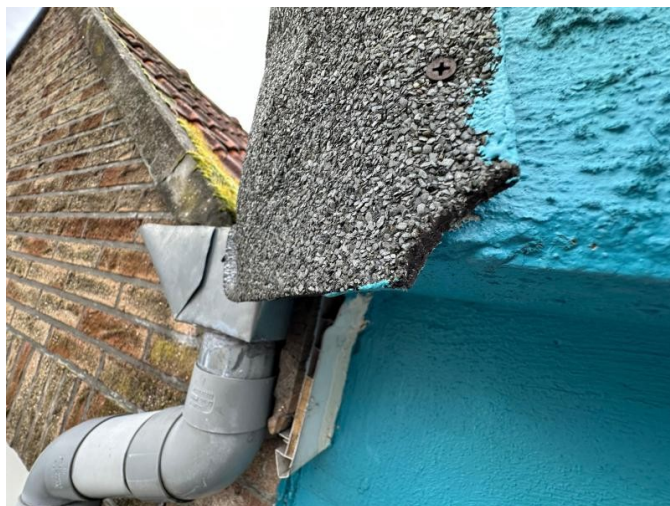
## Fiche 5: 904. Dak: roofing

Geen asbest

#	Type	Referentie	Resultaat
5.1	Puntmonster	904	Geen asbest

Beschrijving	904. Dak: roofing
Omgeving	Buiten
Primaire drager	Plat dak
Bindmiddel van materiaal	Bitumen (roofing, teer, asfalt)
Gebondenheid op basis van bindmiddel	Hecht
Hoeveelheid (oppervlakte - aantal)	• 80,00 m <sup>2</sup> - 1 stuk
Totale oppervlakte	80,00 m <sup>2</sup>
Identificatiemethode	Vaststelling met monstername
Destructieve handeling voor identificatie	Nee
Opmerking	In geval van negatief staal: de vaststelling dat deze toepassing asbestveilig is, is gebaseerd op een plaatselijk monsterstaal, welke door een erkend labo werd geanalyseerd. Dit geeft enkel een indicatie van de asbestveilige toestand van de bovenste laag. Bij sloop of grondige (renovatie) werken en bij het (plaatselijk) verwijderen van de dakbedekking dienen steeds bijkomende stalen te worden genomen van elke onderliggende laag die niet tijdens de monstername konden worden geanalyseerd vanwege het niet-destructief karakter van het onderzoek.

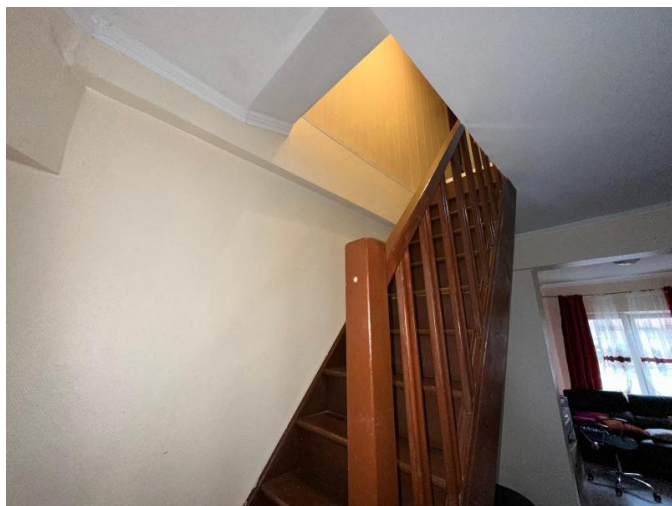
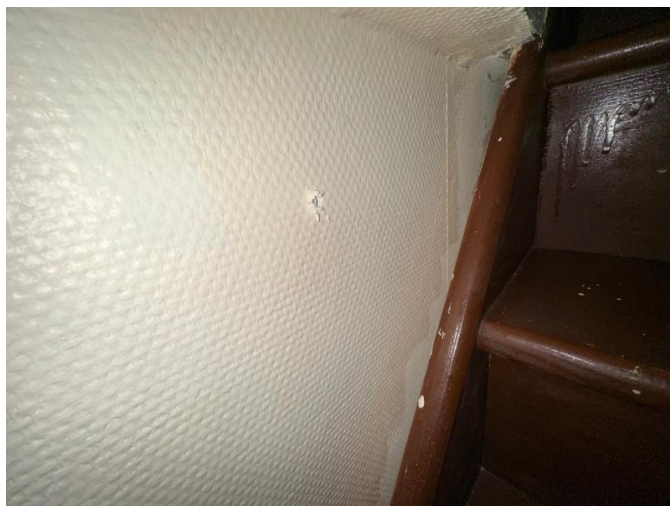
## Fiche 6: 101. Wanden: pleisterwerk

Geen asbest

#	Type	Referentie	Resultaat
6.1	Mengmonster	101	Geen asbest

Beschrijving	101. Wanden: pleisterwerk
Omgeving	Binnen
Primaire drager	Binnenwand
Bindmiddel van materiaal	Gips - kalk
Gebondenheid op basis van bindmiddel	Niet-hechtgebonden
Hoeveelheid (oppervlakte - dikte - aantal)	• 260,00 m <sup>2</sup> - 1,00 cm - 1 stuk
Totaal volume	2,60 m <sup>3</sup>
Identificatiemethode	Vaststelling met monstername
Destructieve handeling voor identificatie	Nee
Opmerking	<p>De opgegeven oppervlaktes zijn indicatief.</p> <p>De vaststelling dat de wanden asbestveilig zijn, is gebaseerd op een beperkt aantal monsterstalen welke door een erkend labo werden geanalyseerd. Daardoor geeft dit vooral een indicatie van de algemene asbestveilige toestand. De stalen werden afgenomen in de volgende ruimtes: droge ruimte, natte ruimte, traphal en stooklokaal, behalve bij gebrek aan origineel nat aangebracht pleisterwerk. Bij sloop of grondige werken en bij het (plaatselijk) verwijderen van het pleisterwerk wordt aangeraden steeds bijkomende stalen te nemen van elke muur.</p>
