# Asbestinventarisatetest

Stokveld 5, 9340 Lede

Attestnummer : 20241216-000090.000

Uitgegeven op : 16.12.2024

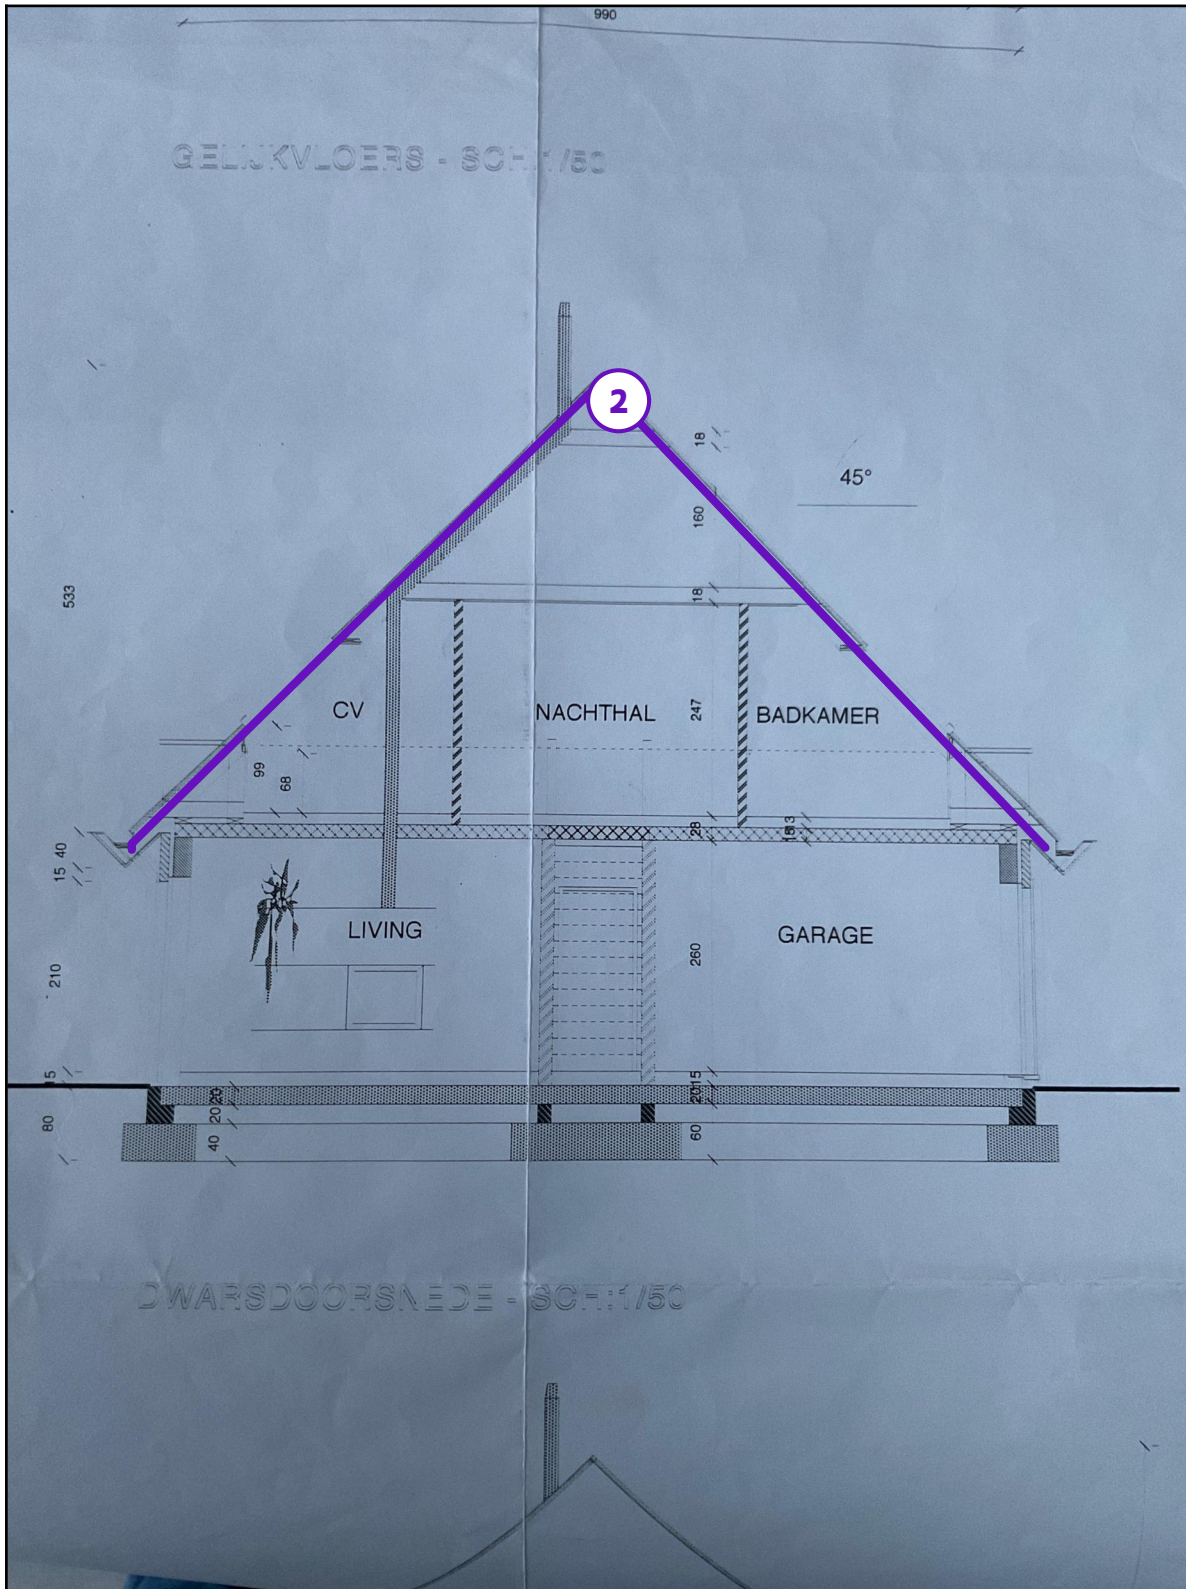
# Plan 1.3: Snede

| 2. Onderdak type: bplex | Advies | - |

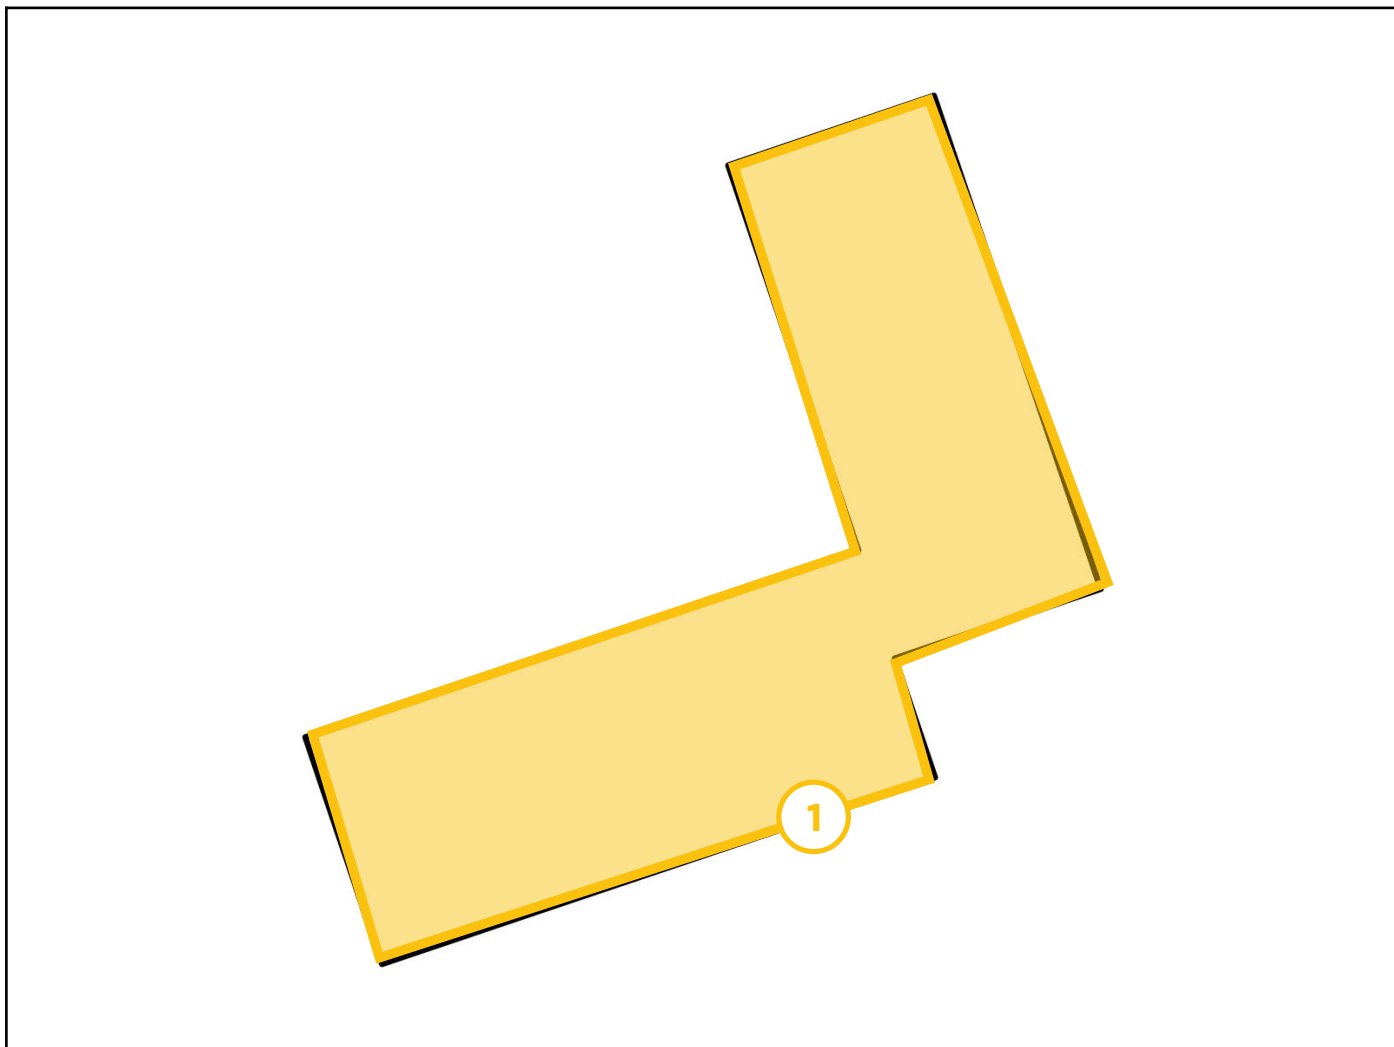
## Plan 3.1: Verranda plan

| Beschrijving | Type | Actie |
|---|---|---|
| 1. Bijbouw 2012 | Uitsluiting | - |

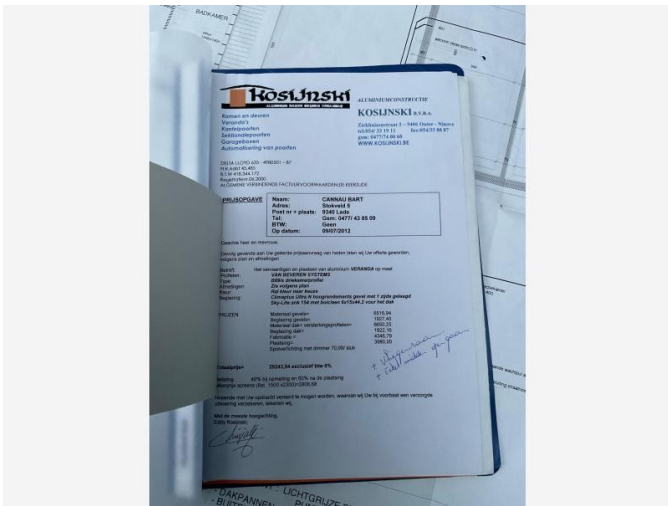
Situeringfoto

### Uitgesloten van inspectie

Bouwjaar: 2012

*Constructies gebouwd vanaf 2001 moeten niet onderzocht worden*

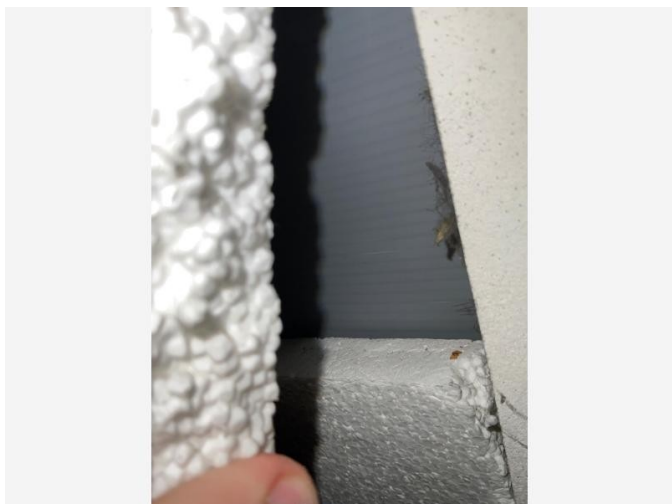
Vrije foto

Dit onderdak type is niet asbest verdacht. Deze zijn steekproefsgewijs vastgesteld en kunnen, indien de vaststelling dit niet toeliet, geen uitspraak doen over het volledige onderdak. Vastellingspunt: op zolder aan de dakdoorvoer

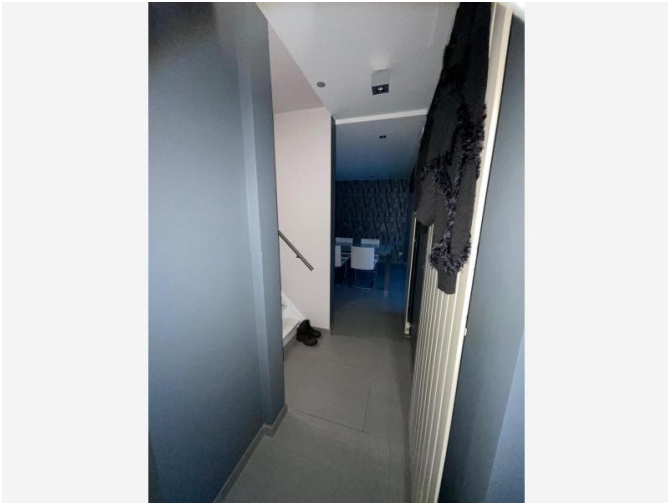
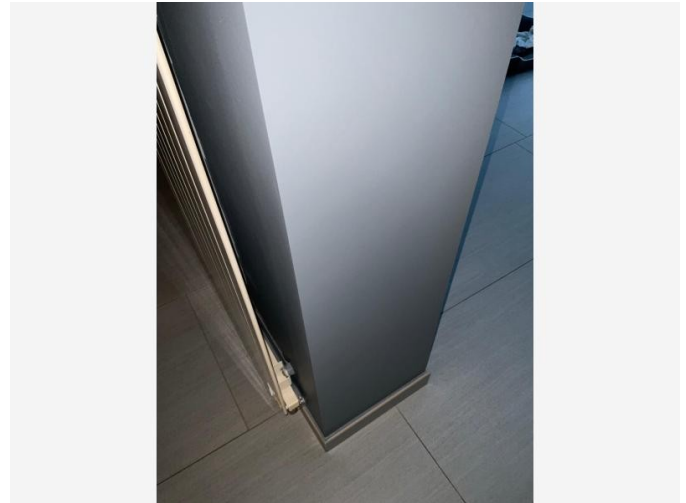
## Fiche 3: pleisterwerk wanden

Geen asbest

| Bindmiddel van materiaal | Gips - kalk |
| Gebondenheid op basis van bindmiddel | Niet-hechtgebonden |

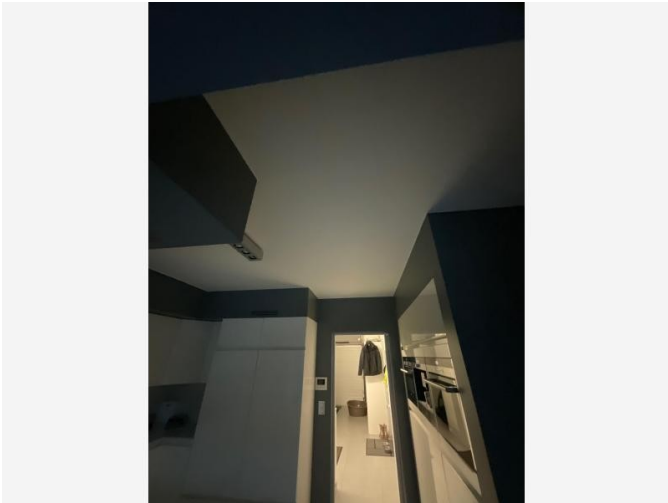
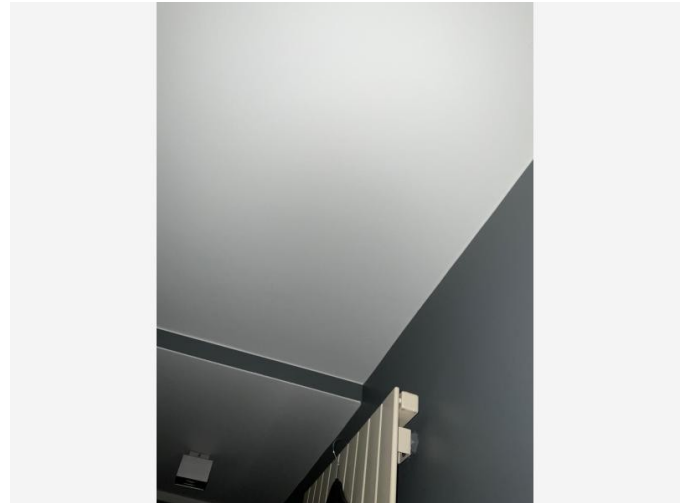
## Fiche 4: pleisterwerk plafond

Geen asbest

| Bindmiddel van materiaal | Gips - kalk |
| Gebondenheid op basis van bindmiddel | Niet-hechtgebonden |
