Asbestinventarisatetest

Loereveldstraat 78, 9290 Berlare

Attestnummer : 20250407-000367.000

Uitgegeven op : 07.04.2025

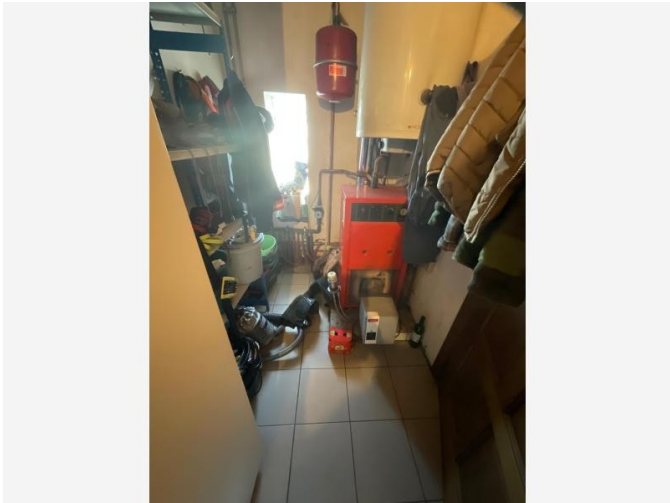
Vrije foto

De verwarmingsketel dateert vermoedelijk van voor 2001. De kans bestaat dat er asbesthoudende materialen zijn gebruikt tijdens de productie/herstellingen aan de ketel. De inspecteur kon tijdens zijn rondgang geen asbesthoudende materialen aantreffen, maar hou rekening dat er mogelijk aanwezig zijn binnen de behuizing van de ketel. Deze kon de inspecteur tijdens de inspectie niet controleren.

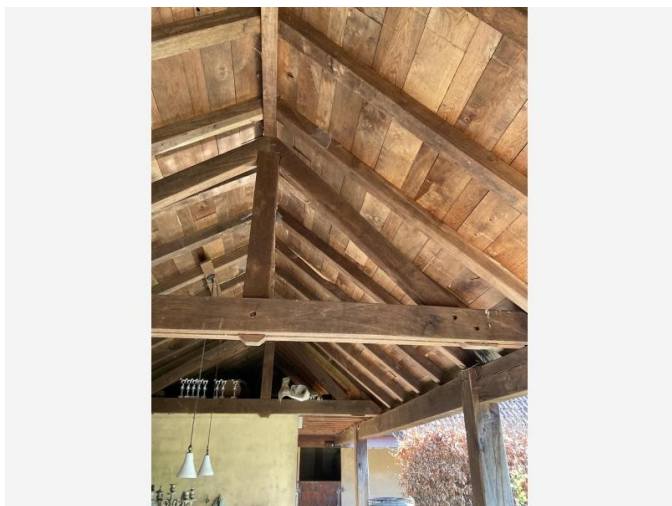
Vrije foto

Dit onderdak type is niet asbest verdacht. Deze zijn steekproefsgewijs vastgesteld en kunnen, indien de vaststelling dit niet toeliet, geen uitspraak doen over het volledige onderdak.

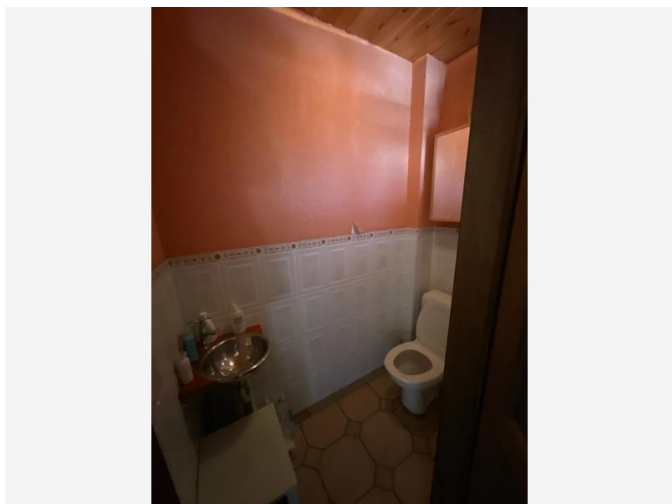
Vrije foto

Achter de tegels bevindt zich faiancelijm. Deze moet volgens het IP verplicht bemonsterd worden. Tijdens de inspectie heeft de inspecteur geen faiancelijm aangetroffen, maar heeft hij wel een sterk vermoeden dat zich deze achter de tegels bevindt. Let op bij werken aan deze plaatsen. Faiancelijm kon vroeger asbesthoudend zijn. Een bijkomend onderzoek is aangeraden indien er werken gepland zijn.

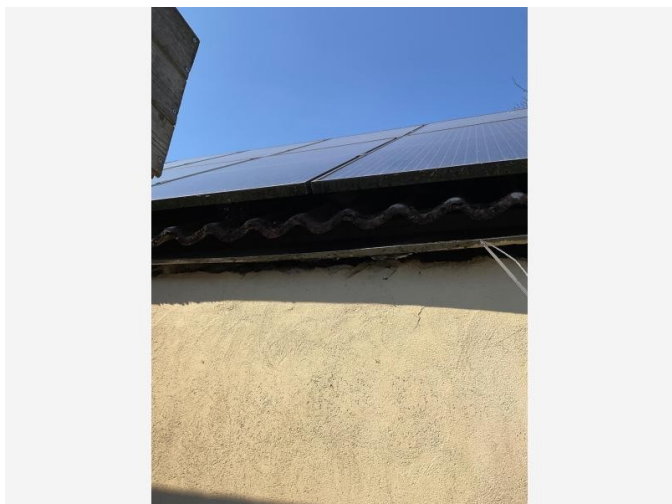
Vrije foto

Niet asbest verdacht

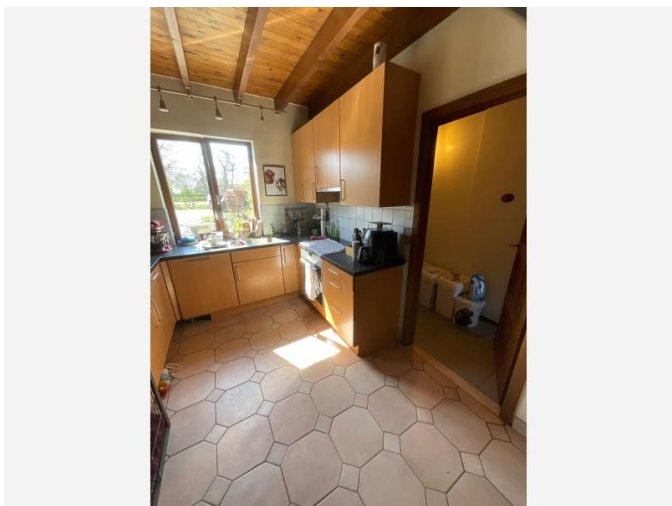
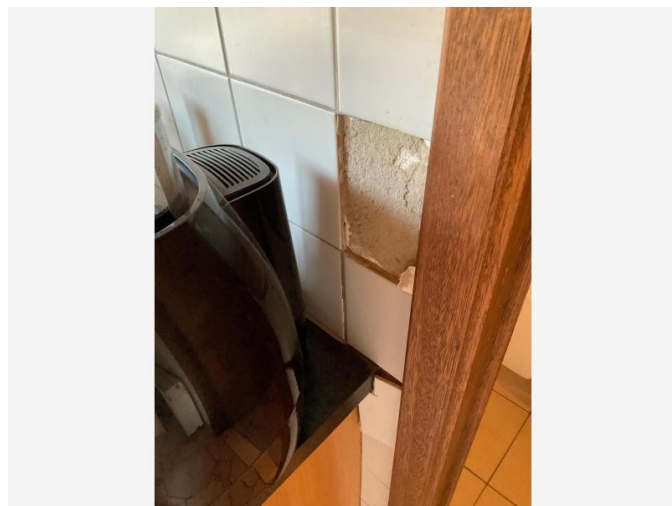
Fiche 5: Faiancelijm keuken

Geen asbest

#	Type	Referentie	Resultaat
5.1	Puntmonster	Mm2	Geen asbest

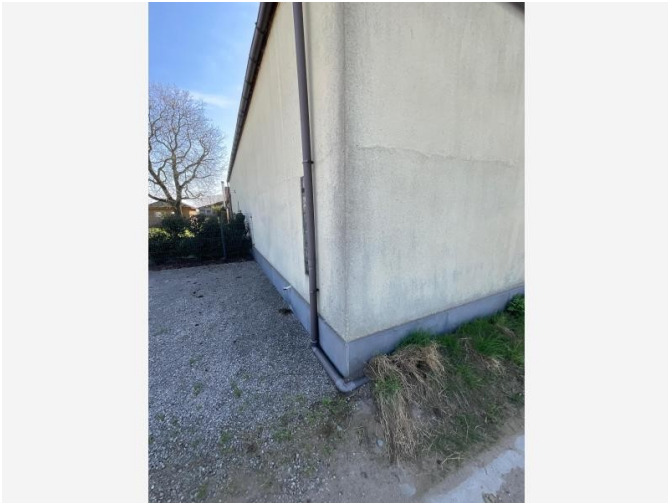
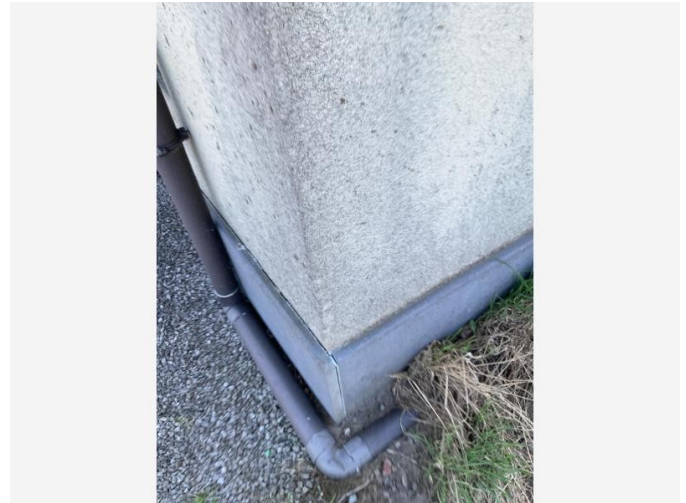
Fiche 6: crepi gevel

Geen asbest

Beschrijving	crepi gevel
Omgeving	Buiten
Primaire drager	Wand buitenschil
Bindmiddel van materiaal	Gips - kalk
Gebondenheid op basis van bindmiddel	Niet-hechtgebonden
Hoeveelheid (oppervlakte - dikte - aantal)	• 100,00 m ² - 1,00 cm - 1 stuk
Totaal volume	1,00 m ³
Identificatiemethode	Vaststelling met bewijsdocument, zonder monstername
Destructieve handeling voor identificatie	Nee
Opmerking	Geschatte hoeveelheid Crepri aangebracht na 2009
