Asbestinventarisatetest

Kerkevoetweg 5, 1861 Meise

Attestnummer : 20241121-000480.000

Asbestveilig (maar niet asbestvrij)

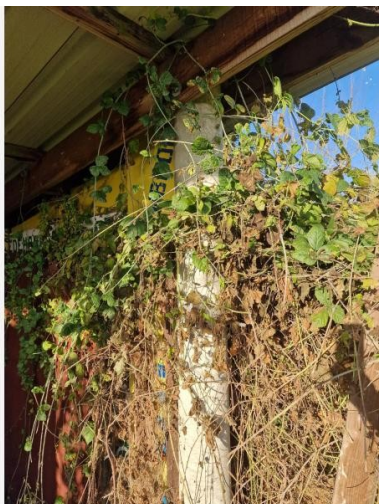
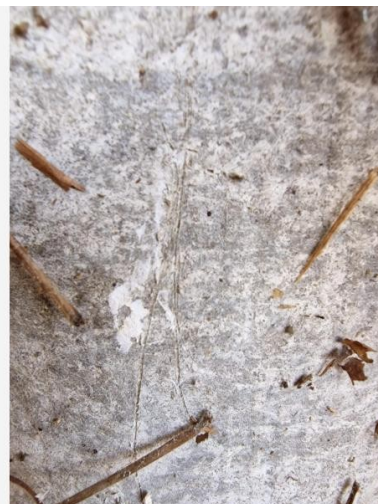
Het asbestmateriaal valt onder de mijlpaal van 2040.

Zorgvuldig beheren

Eindbeoordeling materiaalrisico	Laag materiaalrisico en/of verlaagde kans op vezelvrijgave
---------------------------------	--

Gebondenheid	Categorie 1: hechtgebonden in oorsprong
Asbestsoort (vezeltype)	Crocidoliet aanwezig
Asbestconcentratie	Laag (< 50%)
Afschermingsgraad van het gehele materiaal	Geheel of deels vrij aan de buitenlucht
Toestand van het materiaal	Licht beschadigd, licht verweerd. Intact calciumsilicaatmateriaal of categorie III 'gebondenheid'

Beschrijving	Verloren bekisting
Omgeving	Buiten
Primaire drager	Fundering-draagstructuur (horizontaal, verticaal)
Asbestmateriaal	Verloren bekisting - Buis, koker
Bindmiddel van asbestmateriaal	Cement
Gebondenheid op basis van bindmiddel	Hecht
Hoeveelheid (lengte - omtrek - dikte - aantal)	<ul style="list-style-type: none">• 5,00 m - 20,00 cm - 1,00 cm - 1 stuk
Totaal volume	0,01 m ³
Eenvoudig bereikbaar	Nee <ul style="list-style-type: none">• Verwijdering tast de bouwkundige integriteit aan.
Bevestigingswijze	<ul style="list-style-type: none">• Geklemd
Identificatiemethode	Vaststelling zonder monsternamen
Destructieve handeling voor identificatie	Nee

- Zorg voor een veilig beheer. Vermijd het beschadigen van het asbestmateriaal. Controleer de toestand jaarlijks op wijzigingen.

- Eenvoudige handelingen: mag via doe-het-zelf of door werknemer(s) met opleidingsattest eenvoudige handelingen
De verloren bekisting kan in zijn geheel met eenvoudige handelingen verwijderd worden door een doe-het-zelfer of een professional die beschikt over het opleidingsattest 'Asbestverwijdering eenvoudige handelingen'. Bij het verwijderen moet steeds rekening worden gehouden met alle milieu- en veiligheidsvoorschriften cfr Codex boek VI, titel 3

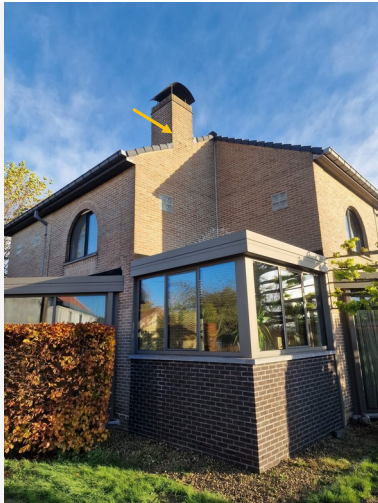
Situeringfoto

Permanente beperking

Reden: Er is geen volledige risicobeoordeling mogelijk

Uitleg van de asbestdeskundige: Visueel niet vaststelbaar of er een rookgaskanaal aanwezig is, mogelijks wel door de aanwezigheid van een houtkachel.

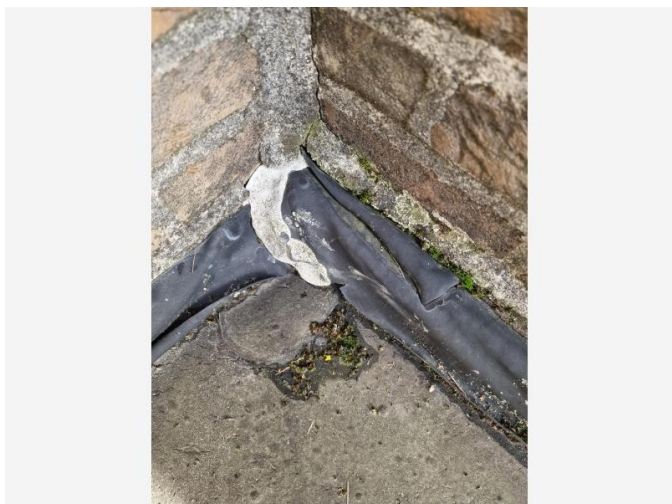
Terras is bekleed met EPDM afgewerkt met zachte, flexibele mastiek. Deze vertonen geen asbestverdachte kenmerken.

Deze is enkel licht verduurd door de buitenblootstelling.

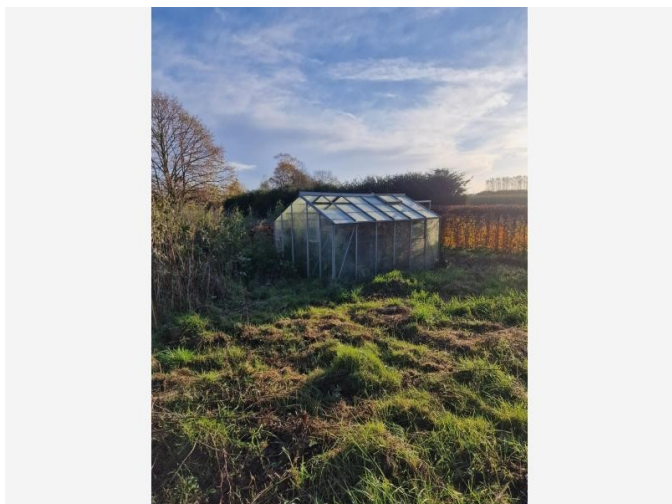
Glazen serre geen asbestverdachte materialen aanwezig

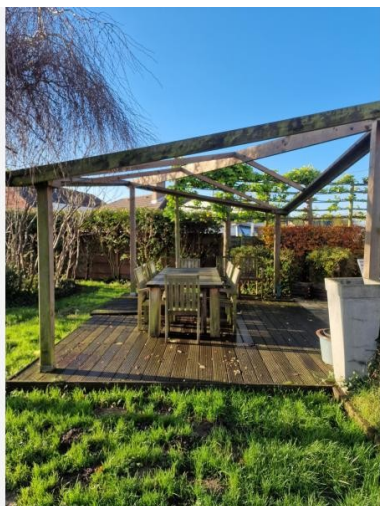
Houten structuur terrasoverdekking

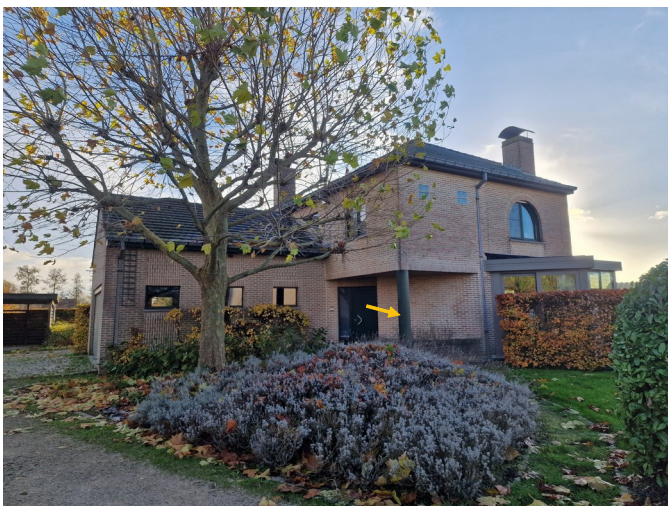
Zie bewijsdocument stalenbuis opgevuld met beton

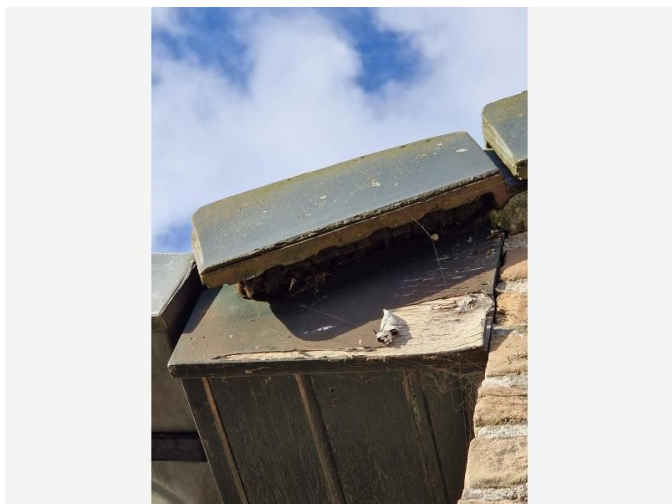
De dakpannen zijn stormpannen celtoise, niet asbestverdacht

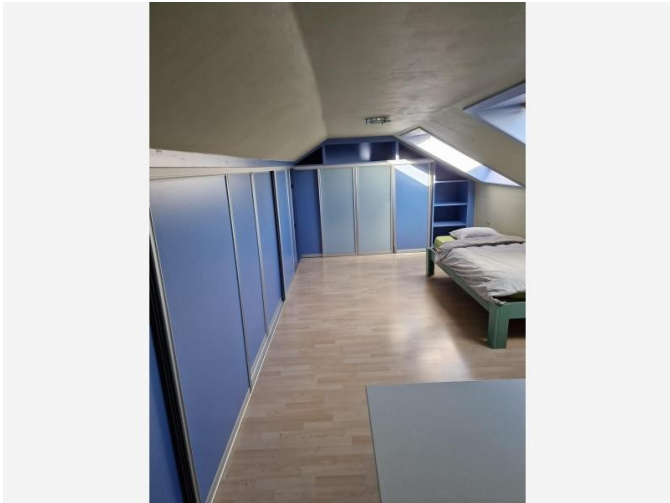
Gipskartonplaten zijn niet asbestverdacht

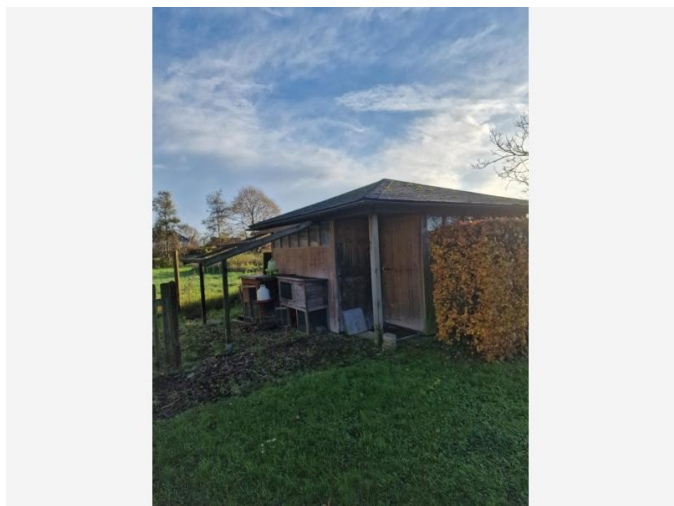
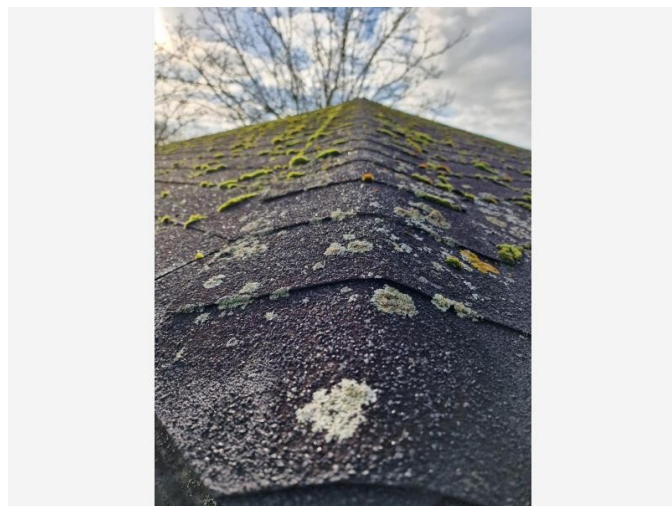
Fiche 9: Roofing shingle

Geen asbest

#	Type	Referentie	Resultaat
9.1	Puntmonster	ID5	Geen asbest

Beschrijving	Roofing shingle
Omgeving	Buiten
Primaire drager	Vloer
Bindmiddel van materiaal	Bitumen (roofing, teer, asfalt)
Gebondenheid op basis van bindmiddel	Hecht
Hoeveelheid (oppervlakte - aantal)	• 20,00 m ² - 1 stuk
Totale oppervlakte	20,00 m ²
Identificatiemethode	Vaststelling met monsternamen
Destructieve handeling voor identificatie	Nee
Opmerking	Houtstructuur met dakbedekking geen asbestverdachte materialen aanwezig

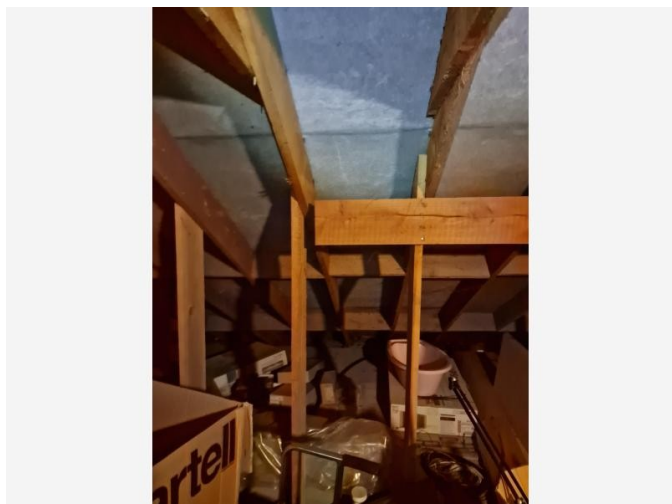
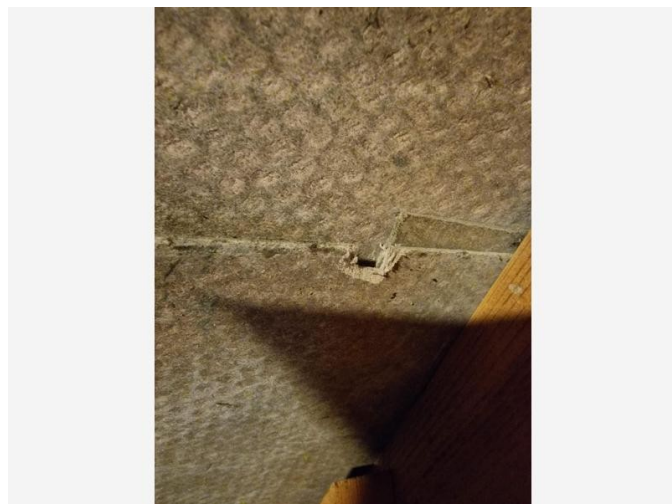
Geen asbest

#	Type	Referentie	Resultaat
10.1	Puntmonster	ID6	Geen asbest

Beschrijving	Onderdak menuiserie
Omgeving	Binnen
Primaire drager	Schuin dak
Bindmiddel van materiaal	Cement
Gebondenheid op basis van bindmiddel	Hecht
Hoeveelheid (oppervlakte - dikte - aantal)	• 200,00 m ² - 0,32 cm - 1 stuk
Totaal volume	0,64 m ³
Identificatiemethode	Vaststelling met monstername
Destructieve handeling voor identificatie	Nee

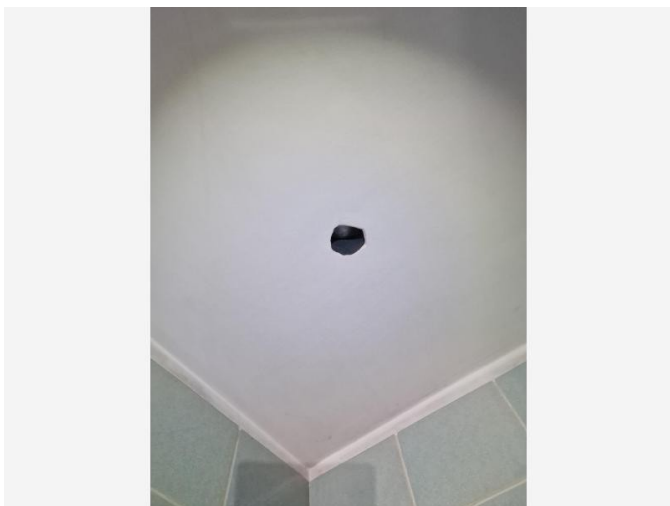
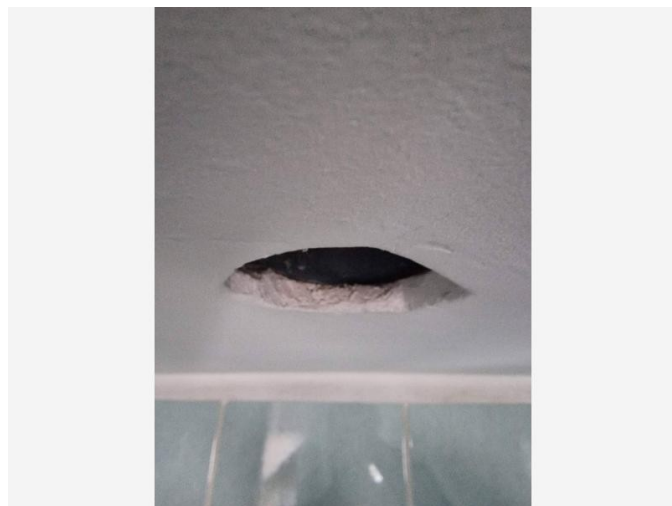
Geen asbest

#	Type	Referentie	Resultaat
11.1	Mengmonster	ID2	Geen asbest

Beschrijving	Pleisterwerk plafond
Omgeving	Binnen
Primaire drager	Plafond
Bindmiddel van materiaal	Gips - kalk
Gebondenheid op basis van bindmiddel	Niet-hechtgebonden
Hoeveelheid (oppervlakte - dikte - aantal)	<ul style="list-style-type: none">• 185,00 m² - 1,00 cm - 1 stuk
Totaal volume	1,85 m ³
Identificatiemethode	Vaststelling met monsternamen
Destructieve handeling voor identificatie	Nee
Opmerking	In de badkamer ter hoogte van verluchting staalname uitgevoerd.

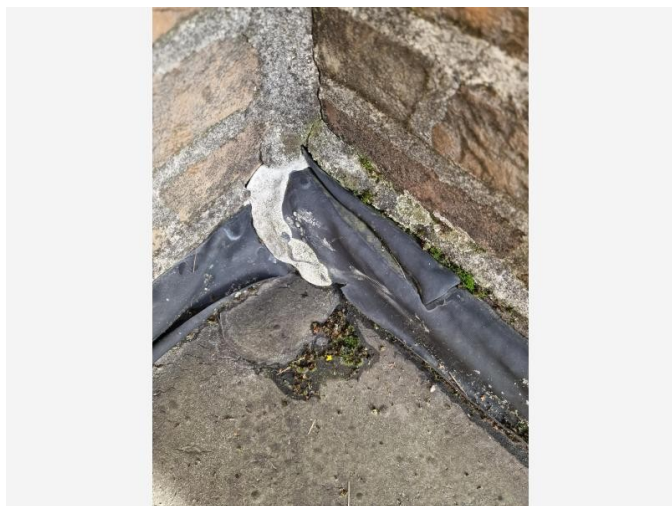
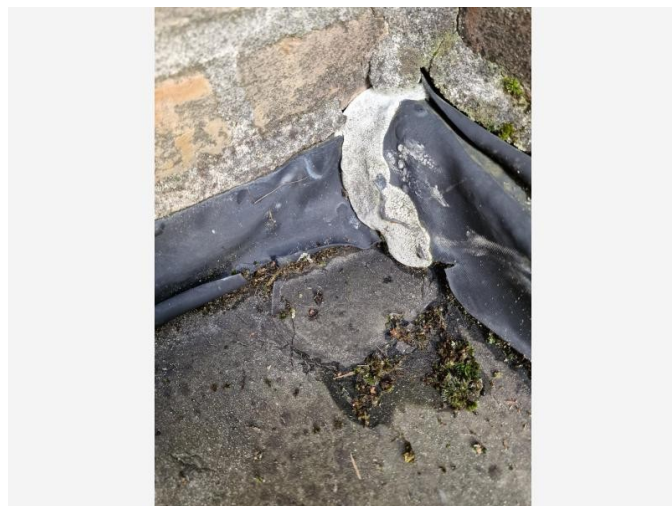
Geen asbest

#	Type	Referentie	Resultaat
12.1	Puntmonster	ID3	Geen asbest

Beschrijving	Roofing/EPDM terras
Omgeving	Buiten
Primaire drager	Plat dak
Bindmiddel van materiaal	Bitumen (roofing, teer, asfalt)
Gebondenheid op basis van bindmiddel	Hecht
Hoeveelheid (gewicht - aantal)	• 1,00 kg - 1 stuk
Totaal gewicht	1,00 kg
Identificatiemethode	Vaststelling met monstername
Destructieve handeling voor identificatie	Nee
Opmerking	Door de buitenblootstelling leek dit materiaal op roofing, na staalname en analyse bleek dit over EPDM te gaan.

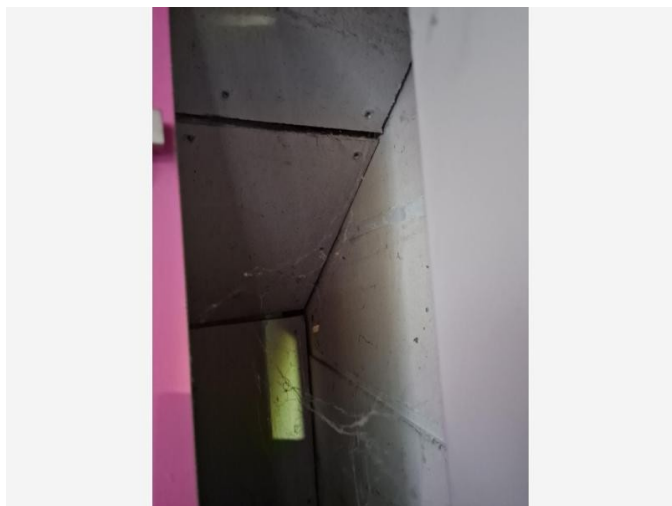
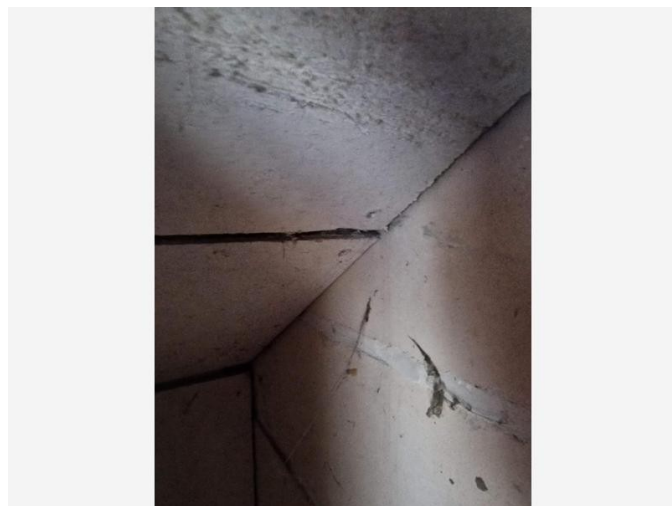
Geen asbest

#	Type	Referentie	Resultaat
13.1	Puntmonster	ID4	Geen asbest

Beschrijving	Zachte plaat onderdak
Omgeving	Binnen
Primaire drager	Schuin dak
Bindmiddel van materiaal	Calciumsilicaat
Gebondenheid op basis van bindmiddel	Niet-hechtgebonden
Hoeveelheid (oppervlakte - dikte - aantal)	• 55,00 m ² - 1,00 cm - 1 stuk
Totaal volume	0,55 m ³
Identificatiemethode	Vaststelling met monstername
Destructieve handeling voor identificatie	Nee

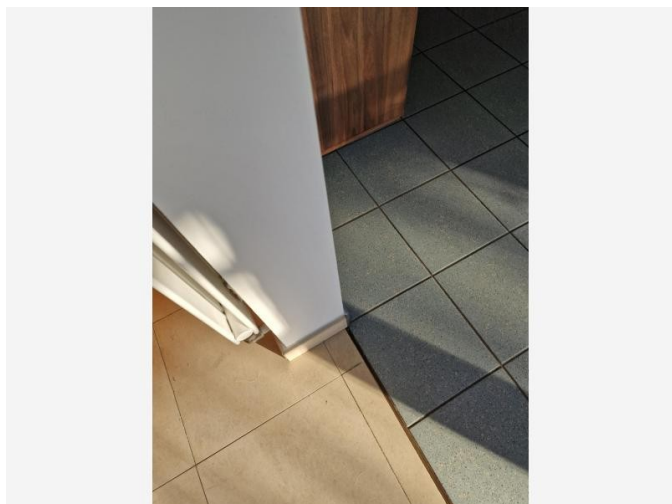
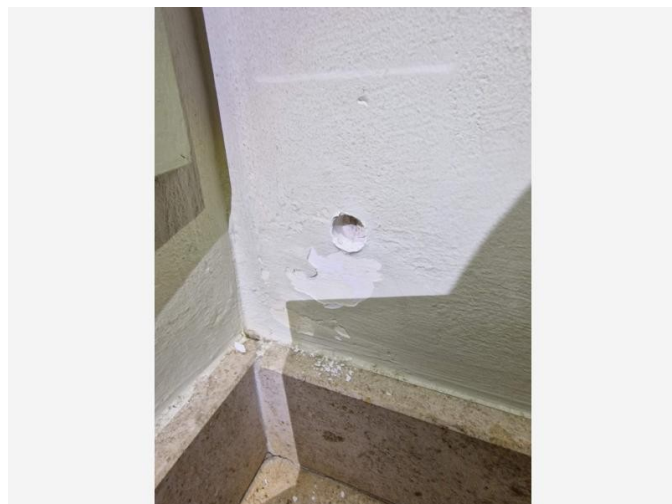
Geen asbest

#	Type	Referentie	Resultaat
14.1	Mengmonster	ID1	Geen asbest

Beschrijving	Pleisterwerk wanden
Omgeving	Binnen
Primaire drager	Binnenwand
Bindmiddel van materiaal	Gips - kalk
Gebondenheid op basis van bindmiddel	Niet-hechtgebonden
Hoeveelheid (oppervlakte - dikte - aantal)	• 325,00 m ² - 1,00 cm - 1 stuk
Totaal volume	3,25 m ³
Identificatiemethode	Vaststelling met monsternamen
Destructieve handeling voor identificatie	Nee
