Asbestinventarisatetest

Londerzeelsesteenweg 4, 1861 Meise

Attestnummer : 20250221-000305.000

Uitgegeven op : 21.02.2025

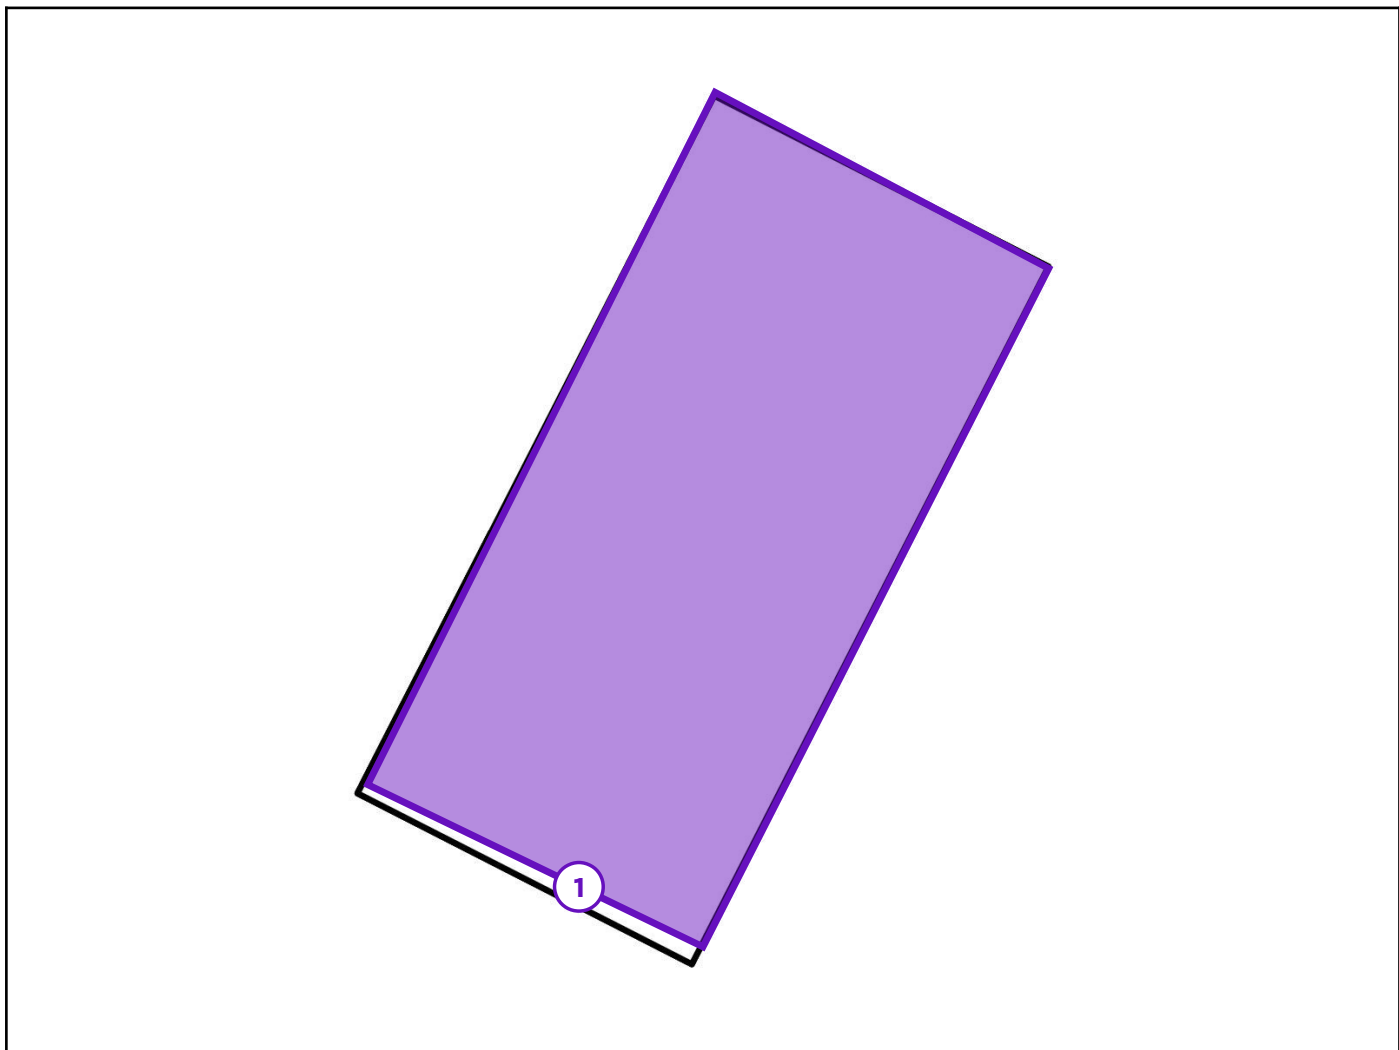
Plan 2.4: Dak tuinhuis

De dakbedekking bevat geen asbesthoudende materialen volgens visuele vastelling & expertise. Indien de situatie wijzigt door bv afbraak of grondige verbouwingen, is het aangewezen om bijkomend (destructief) onderzoek uit te voeren (met extra staalnames) op onderliggende/ingesloten materialen.

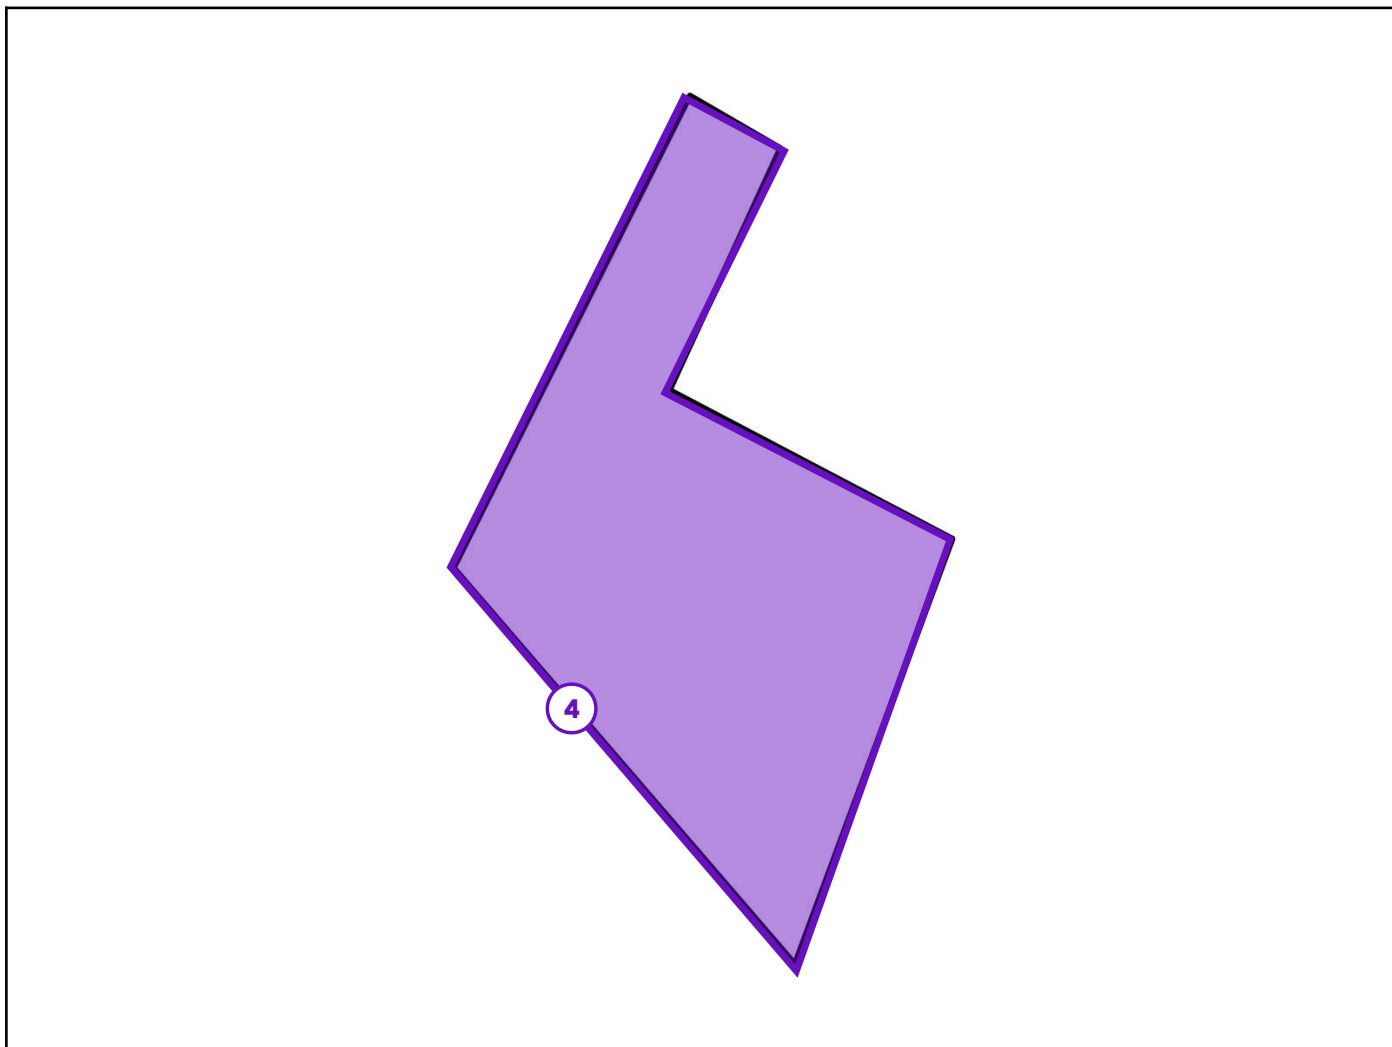
Plan 3.1: Verharding (oprit,..)

De vloerafwerking bevat geen asbesthoudende materialen volgens visuele vastelling & expertise. Indien de situatie wijzigt door bv afbraak of grondige verbouwingen, is het aangewezen om bijkomend (destructief) onderzoek uit te voeren (met extra staalnames) op onderliggende/ingesloten materialen.

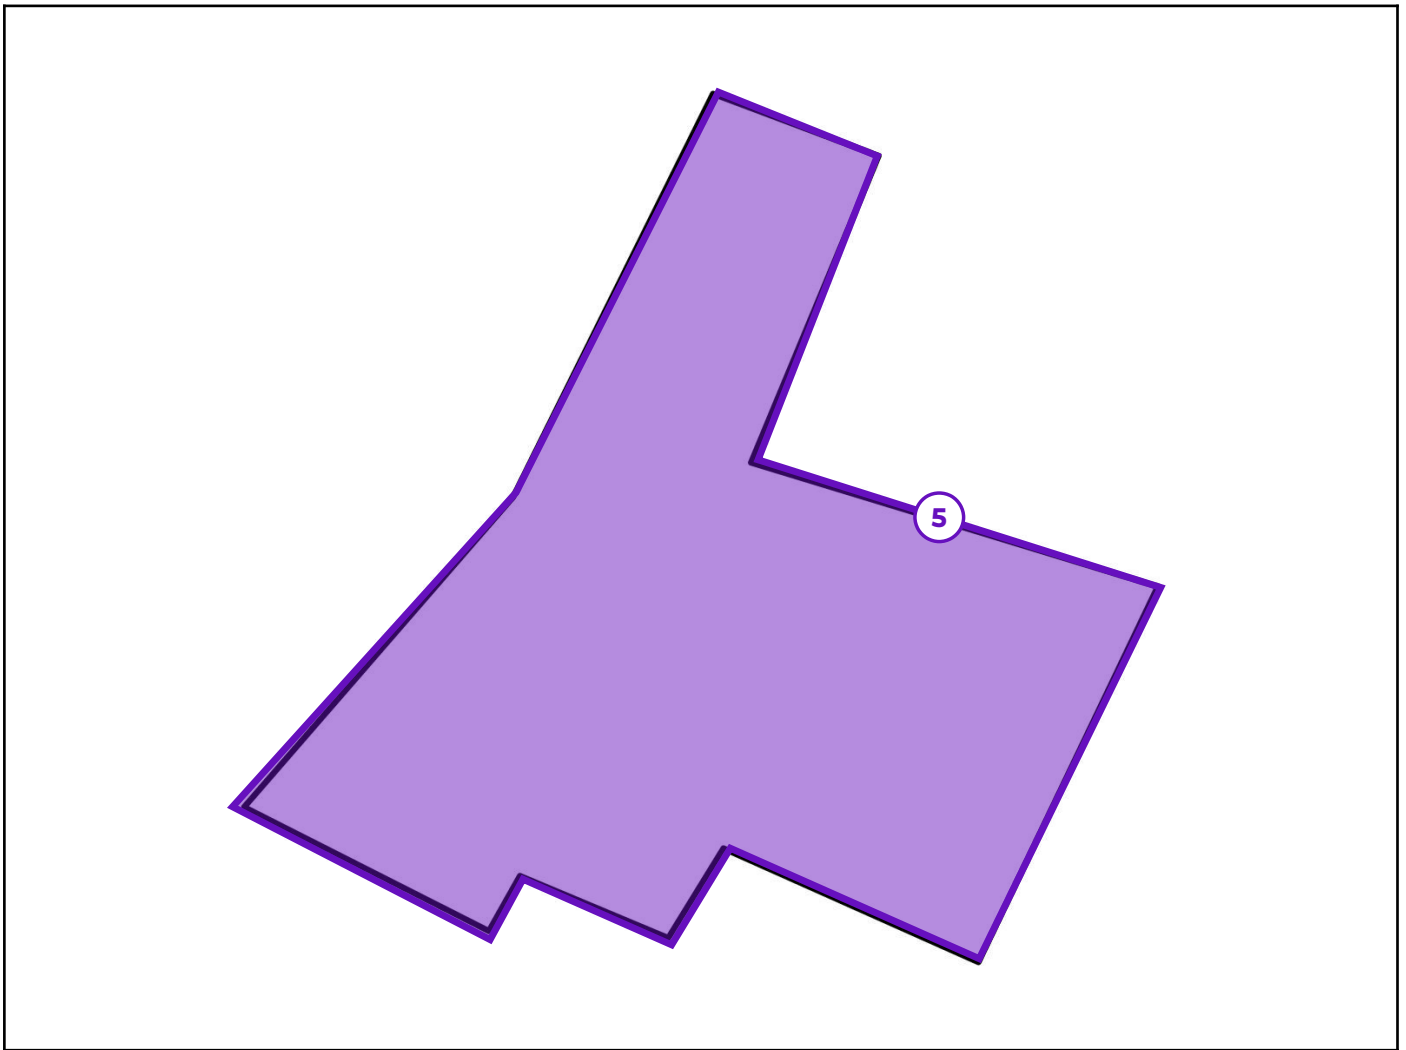
Plan 4.1: Verharding (terras,..)

De vloerafwerking bevat geen asbesthoudende materialen volgens visuele vaststelling & expertise. Indien de situatie wijzigt door bv afbraak of grondige verbouwingen, is het aangewezen om bijkomend (destructief) onderzoek uit te voeren (met extra staalnames) op onderliggende/ingesloten materialen.

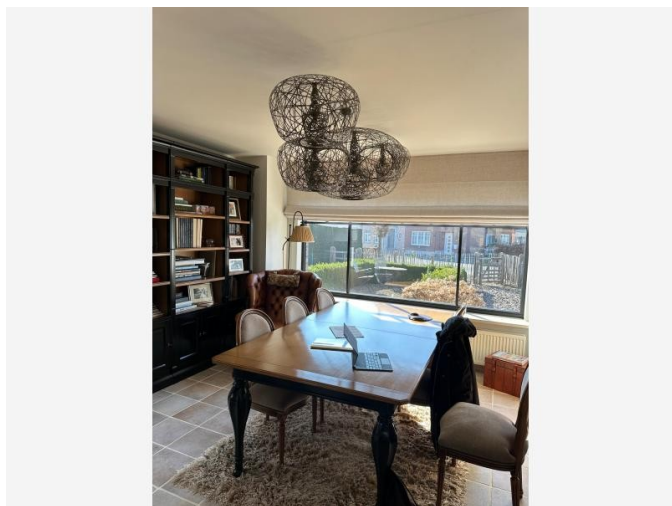
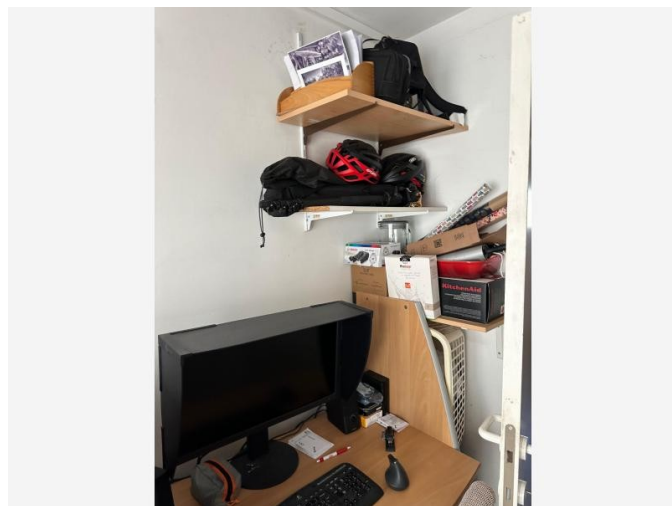
Conclusie

Geen asbest

#	Type	Referentie	Resultaat
7.1	Mengmonster	X1	Geen asbest

Beschrijving	Beploistering wanden
Omgeving	Binnen
Primaire drager	Binnenwand
Bindmiddel van materiaal	Gips - kalk
Gebondenheid op basis van bindmiddel	Niet-hechtgebonden
Hoeveelheid (oppervlakte - dikte - aantal)	• 450,00 m ² - 1,00 cm - 1 stuk
Totaal volume	4,50 m ³
Identificatiemethode	Vaststelling met monstername
Destructieve handeling voor identificatie	Nee

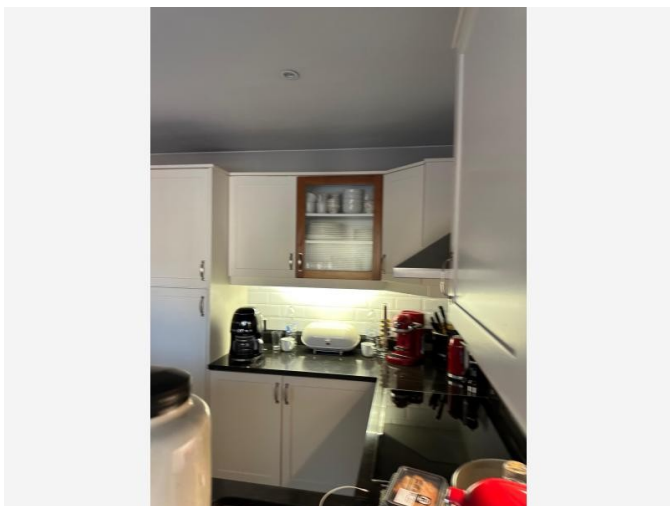
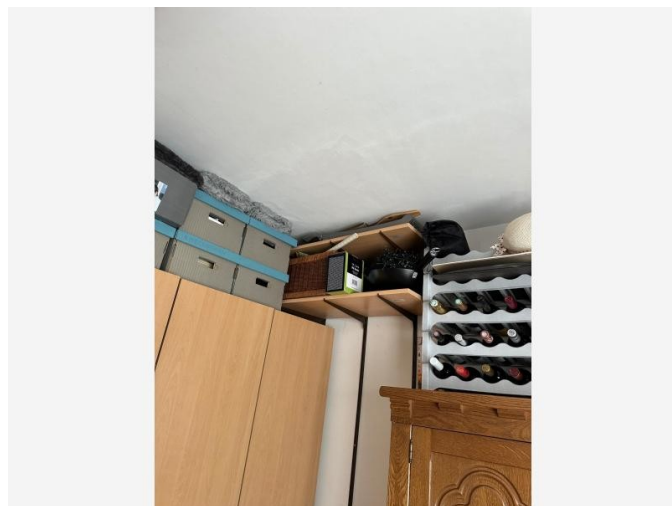
Fiche 8: Beplesistering plafond

Conclusie

Geen asbest

#	Type	Referentie	Resultaat
8.1	Mengmonster	X2	Geen asbest

Beschrijving	Beplesistering plafond
Omgeving	Binnen
Primaire drager	Plafond
Bindmiddel van materiaal	Gips - kalk
Gebondenheid op basis van bindmiddel	Niet-hechtgebonden
Hoeveelheid (oppervlakte - dikte - aantal)	• 200,00 m ² - 1,00 cm - 1 stuk
Totaal volume	2,00 m ³
Identificatiemethode	Vaststelling met monsternamen
Destructieve handeling voor identificatie	Nee

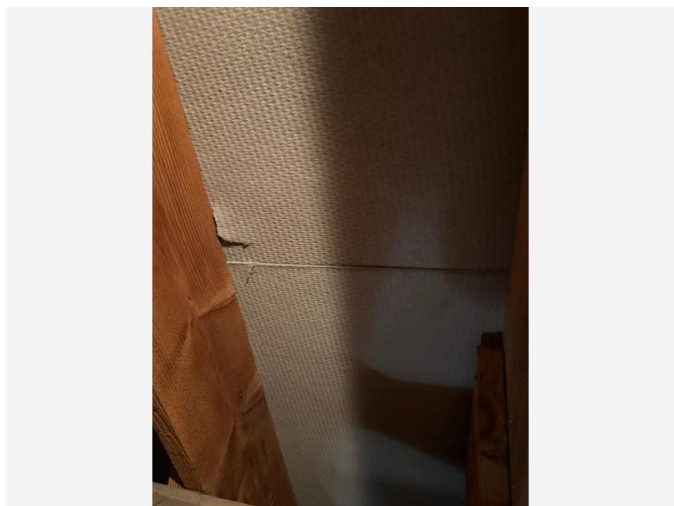
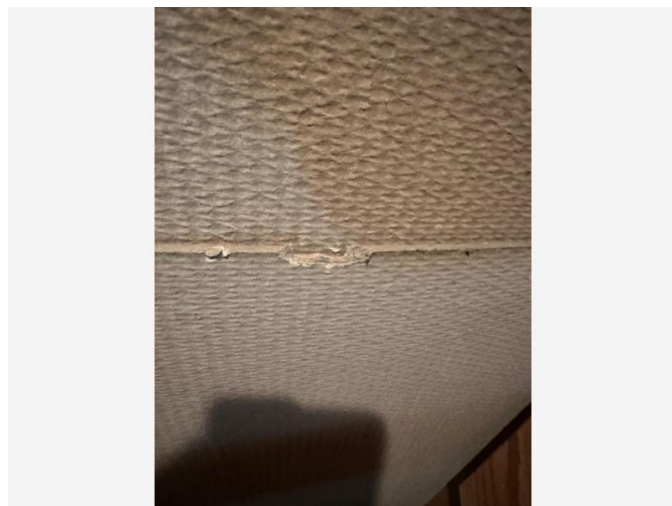
Conclusie

Geen asbest

#	Type	Referentie	Resultaat
9.1	Puntmonster	PU1	Geen asbest

Beschrijving	Onderdak
Omgeving	Binnen
Primaire drager	Schuin dak
Bindmiddel van materiaal	Samengeperst hout
Gebondenheid op basis van bindmiddel	Hecht
Hoeveelheid (gewicht - aantal)	• 250,00 kg - 1 stuk
Totaal gewicht	250,00 kg
Identificatiemethode	Vaststelling met monstername
Destructieve handeling voor identificatie	Nee

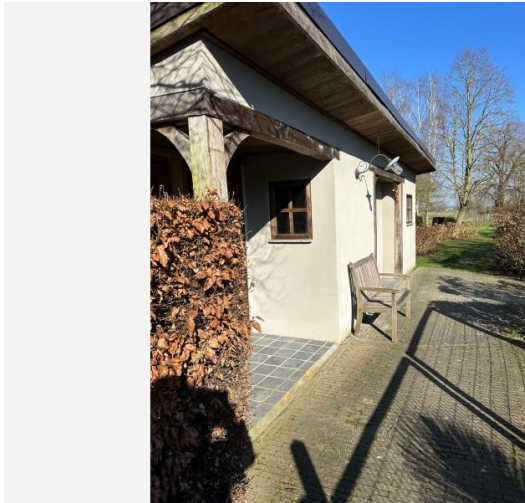
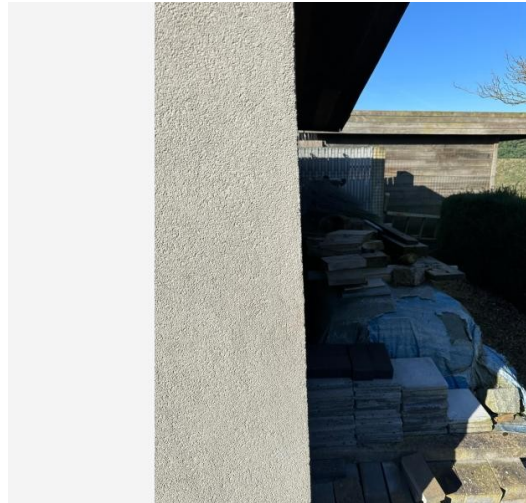
Conclusie

Geen asbest

#	Type	Referentie	Resultaat
10.1	Puntmonster	PU2	Geen asbest

Beschrijving	Crepi tuinhuis (buitenwand)
Omgeving	Buiten
Primaire drager	Wand buitenschil
Bindmiddel van materiaal	Gips - kalk
Gebondenheid op basis van bindmiddel	Niet-hechtgebonden
Hoeveelheid (oppervlakte - dikte - aantal)	• 30,00 m ² - 2,00 cm - 1 stuk
Totaal volume	0,60 m ³
Identificatiemethode	Vaststelling met monsternamen
Destructieve handeling voor identificatie	Nee
