# Asbestinventarisatetest

Stationsstraat 212, 2860 Sint-Katelijne-Waver

Attestnummer : 20250417-000372.000

**Niet-asbestveilig**

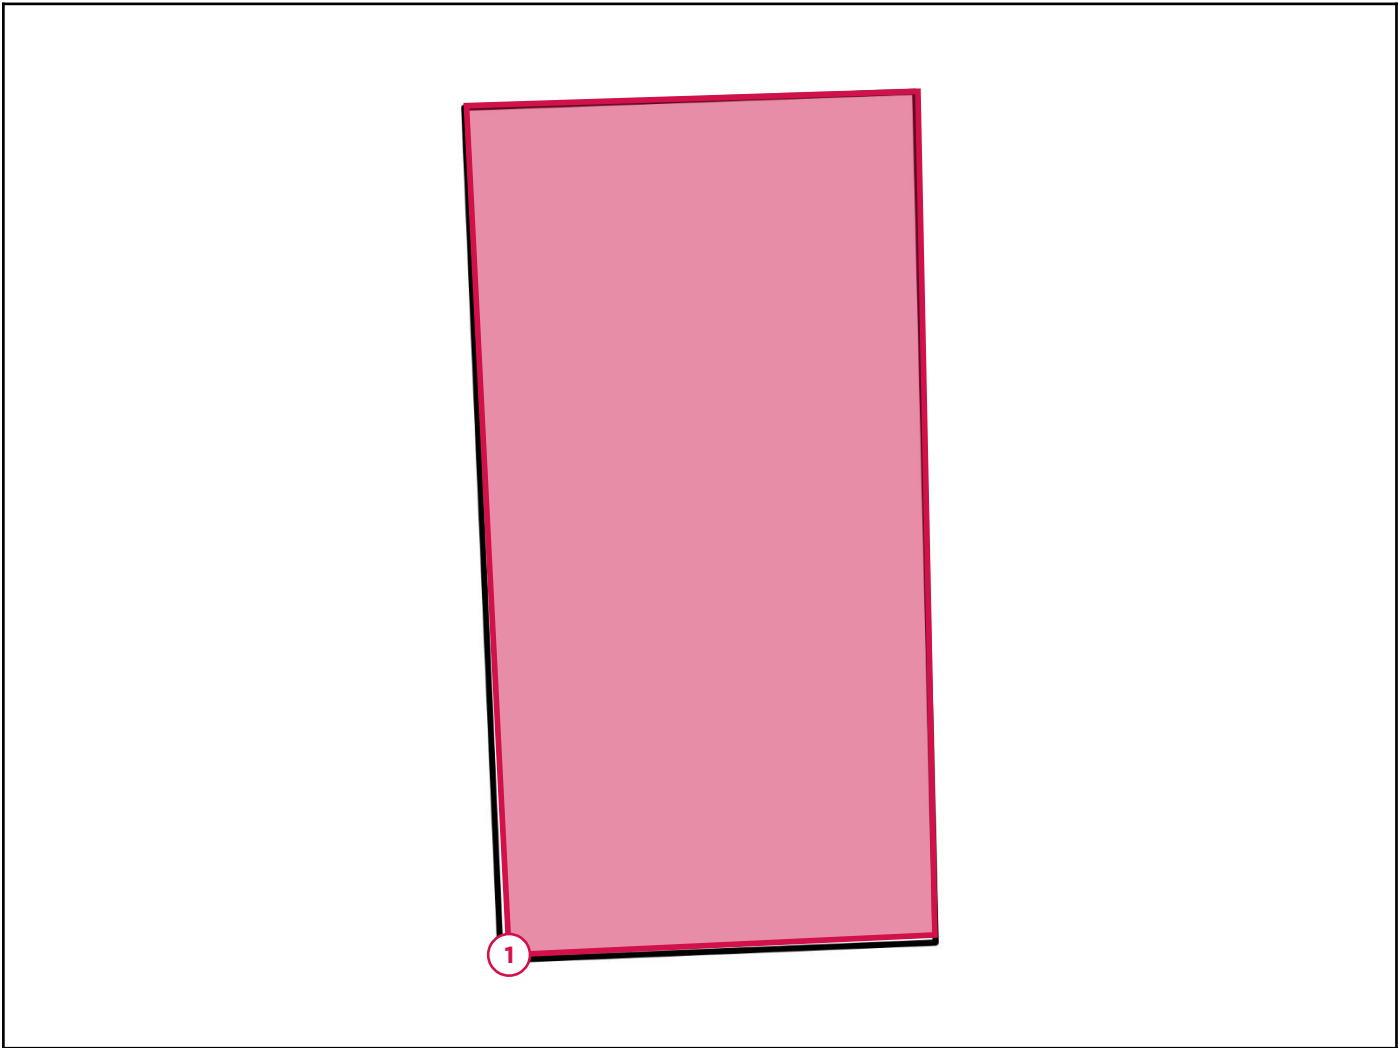
# Plan 3.1: Garage plan

| Beschrijving | Type | Actie |
|---|---|---|
| 1. Golfplaten garage en tuinberging | Asbestmateriaal | Dringend verwijderen |

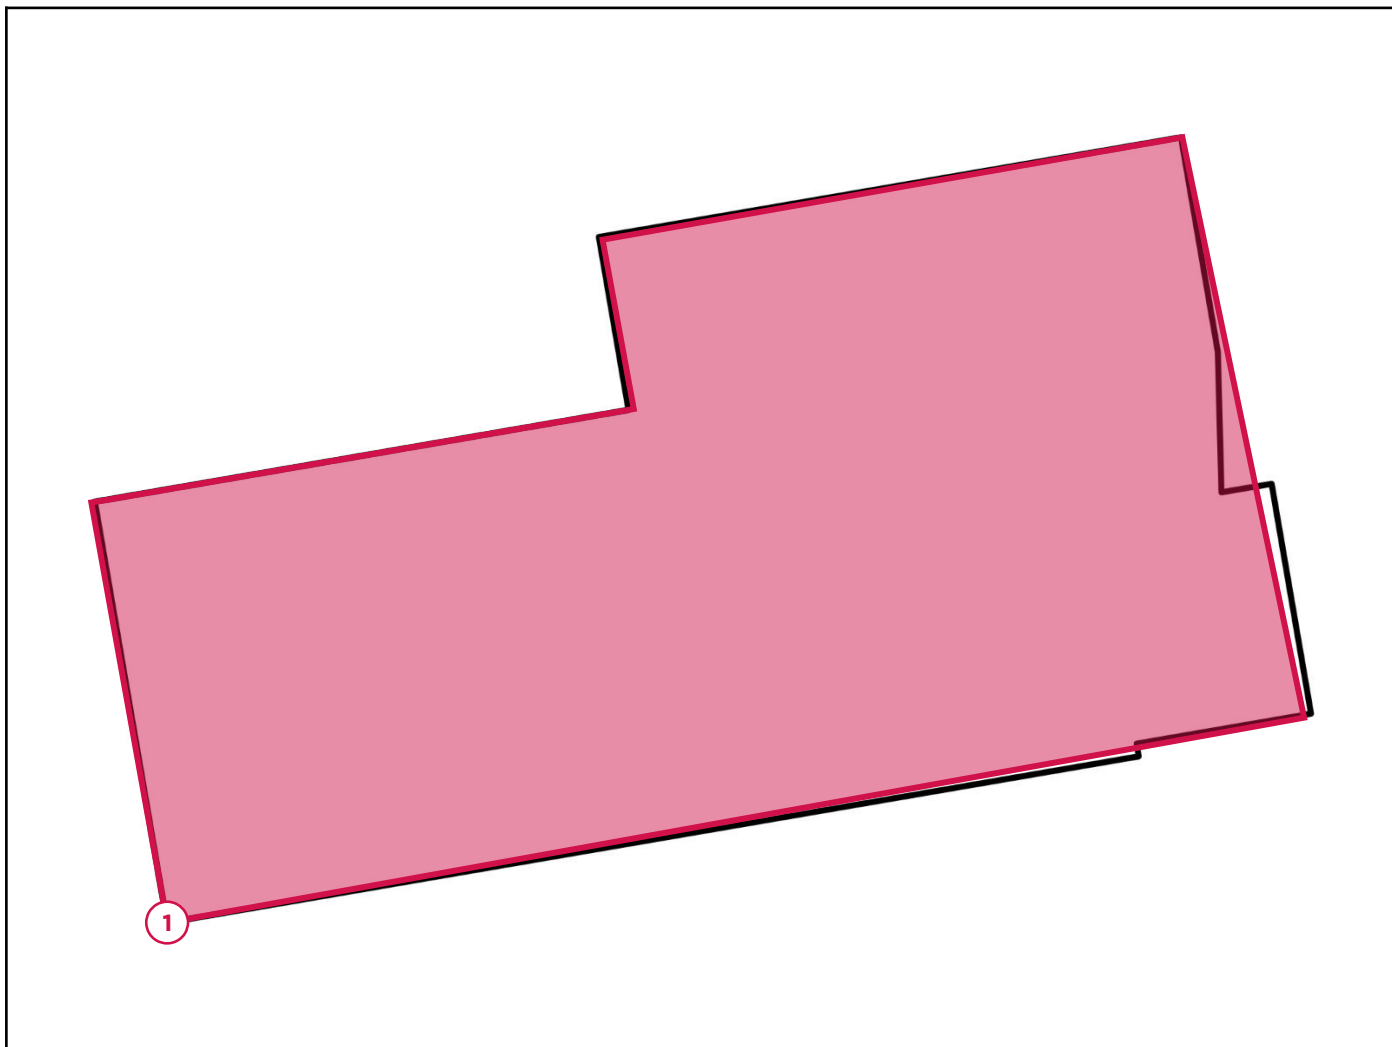
## Plan 5.1: Tuinberging plan

| Beschrijving | Type | Actie |
|---|---|---|
| 1. Golfplaten garage en tuinberging | Asbestmateriaal | Dringend verwijderen |

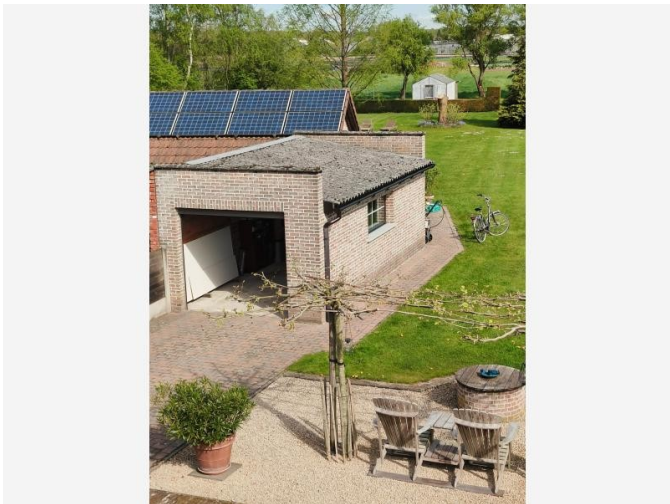
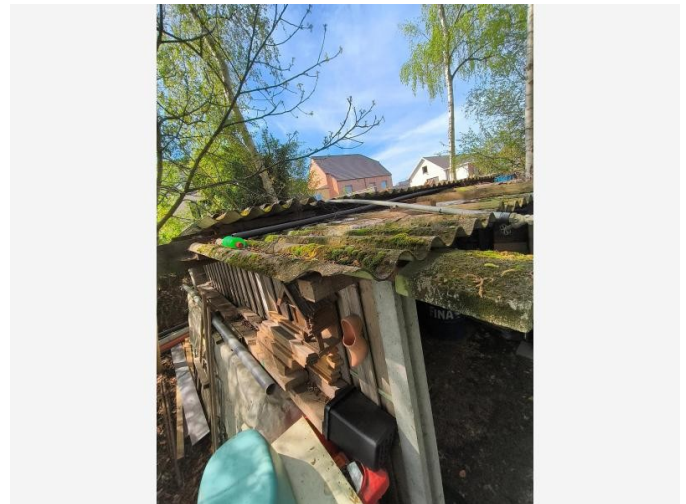
Overzichtsfoto

Detailfoto

| Eindbeoordeling materiaalrisico | Hoog materiaalrisico en/of hoge kans op vezelvrijgave |

| Gebondenheid | Categorie 1: hechtgebonden in oorsprong |
| Asbestsoort (vezeltype) | Crocidoliet aanwezig |
| Asbestconcentratie | Laag (< 50%) |
| Afschermingsgraad van het gehele materiaal | Geheel of deels (ook) vrij aan de binnenlucht |
| Toestand van het materiaal | Matig beschadigd, matig verweerd |

| Beschrijving | Golfplaten garage en tuinberging |
| Asbestmateriaal | Dak- en gevelbekleding - Golfplaat |

Het asbestmateriaal valt onder de mijlpaal van 2034.

**Dringend verwijderen**

- Verwijder dit asbestmateriaal zo snel mogelijk. Volg de toestand goed op.
- Hemelwater dat afspoelt van asbestcement daken of gevels kan asbestdeeltjes bevatten. Gebruik het enkel voor gesloten circuits (bv. spoelen toiletten). Reinig na het vervangen van het dak of de gevel de dakgoten en regenwaterput of -ton om asbesthoudend sediment of slib te verwijderen

- Eenvoudige handelingen: mag via doe-het-zelf of door werknemer(s) met opleidingsattest eenvoudige handelingen  
Golfplaten zijn een hechtgebonden toepassing, deze dienen voorzichtig te worden verwijderd zonder te breken/slijpen om vezelvrijgave te vermijden. De ruimte of het materiaal die zich onder de golfplaten bevindt kan mogelijks gecontamineerd zijn door vezelvrijgave van deze toepassing.

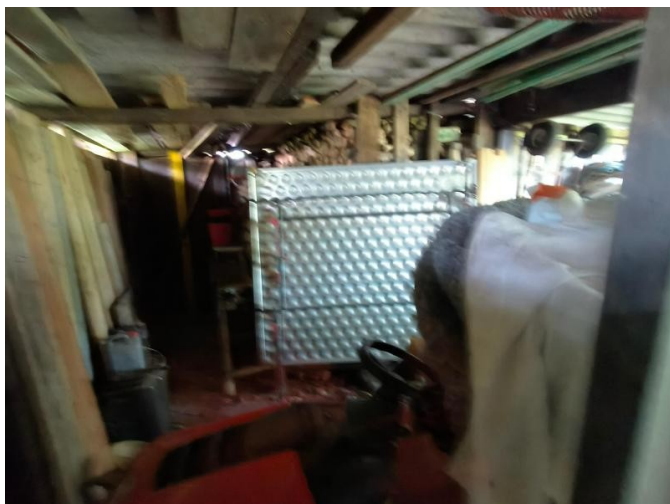
Situeringsfoto

**Reden:** Materiaal in opslag

**Uitleg van de asbestdeskundige:** Op het moment van de controle is er bemeubeling/materiaal/stockage aanwezig, hierdoor konden niet alle wanden/delen vloer/plafond worden vastgesteld. Mogelijk konden sommige toepassingen hierdoor niet visueel worden vastgesteld. (vnl. in en rond tuinberging ). Een aanvullend onderzoek kan aangewezen zijn op het moment dat deze ruimten zijn vrijgemaakt.

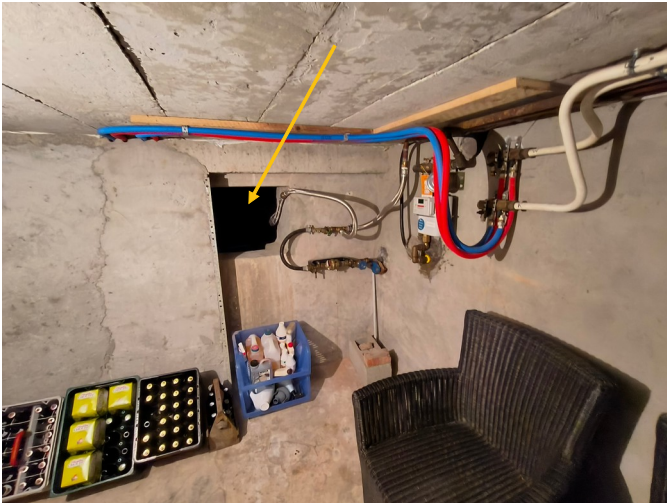
Situeringsfoto

**Reden:** Er is geen volledige risicobeoordeling mogelijk

**Uitleg van de asbestdeskundige:** De hoogte van de kruipkelder is minder dan de minimale hoogte van 1,5m van de te inspecteren ruimtes.

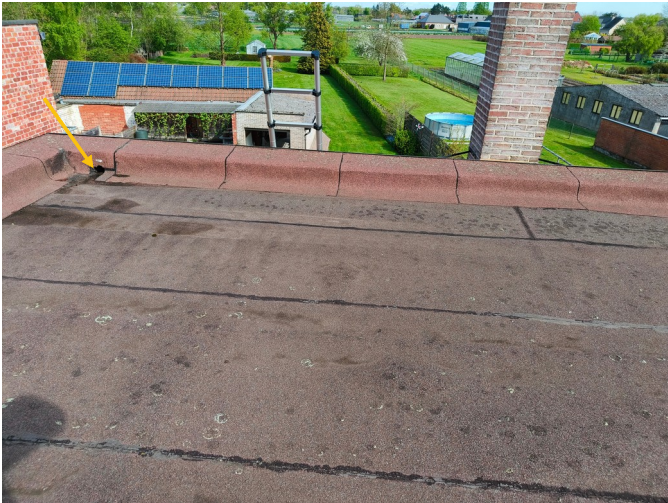
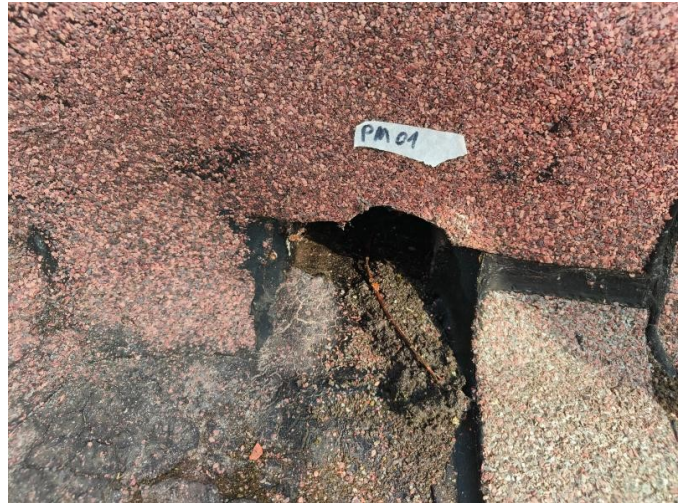
## Fiche 6: Roofing platte daken 1V+2V

Geen asbest

| # | Type | Referentie | Resultaat |
|---|---|---|---|
| 6.1 | Puntmonster | PM01 | Geen asbest |

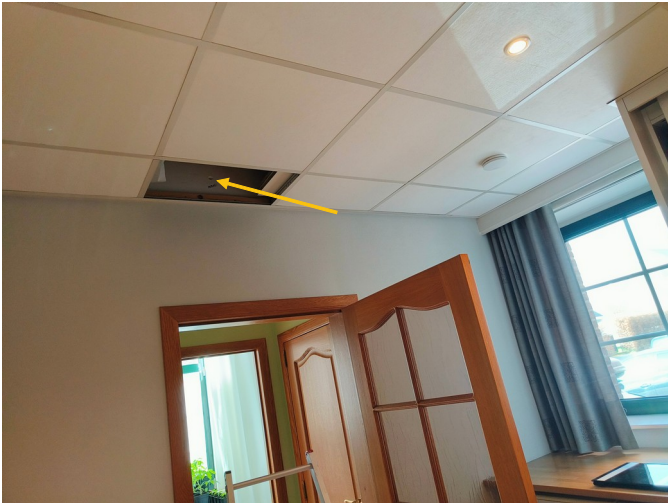
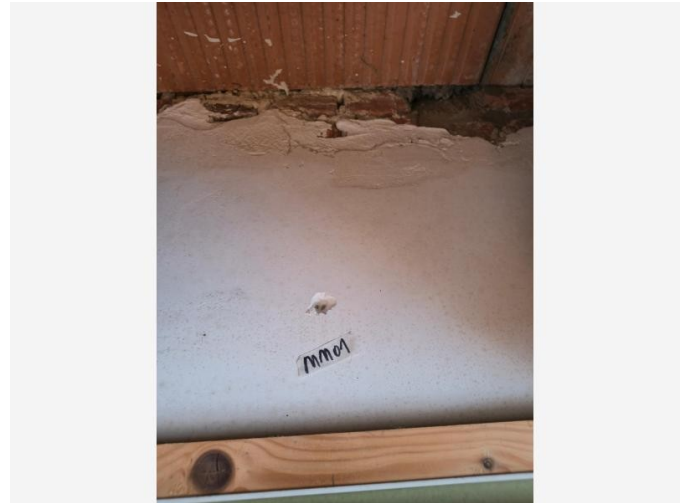
## Fiche 7: Pleisterwerk aan muren

Geen asbest

| # | Type | Referentie | Resultaat |
|---|---|---|---|
| 7.1 | Mengmonster | MM01 | Geen asbest |
