Asbestinventarisatetest

Stierstraat 103, 9402 Ninove

Attestnummer : 20240202-000195.001

Niet-asbestveilig

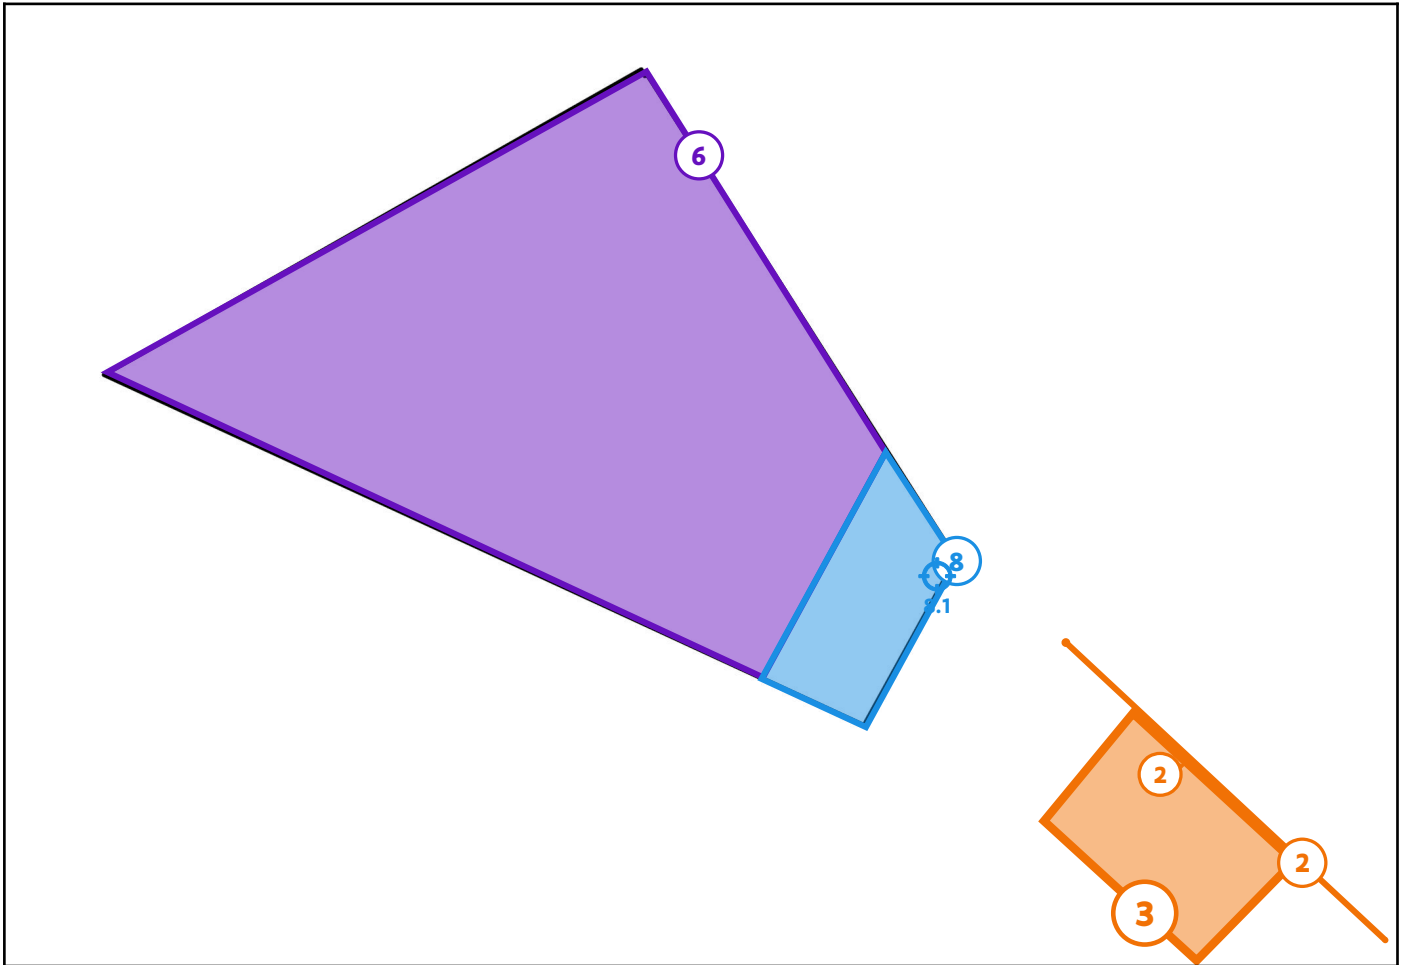
Plan 1.1: Hoofdgebouw plan

Beschrijving	Type	Actie
2. gevelleien	Asbestmateriaal	Verwijderen
3. golfplaten	Asbestmateriaal	Verwijderen
6. onderdak	Advies	-
8. roofing achterbouw	Geen asbest	-
8.1 Code: 2.1	Puntmonster	-

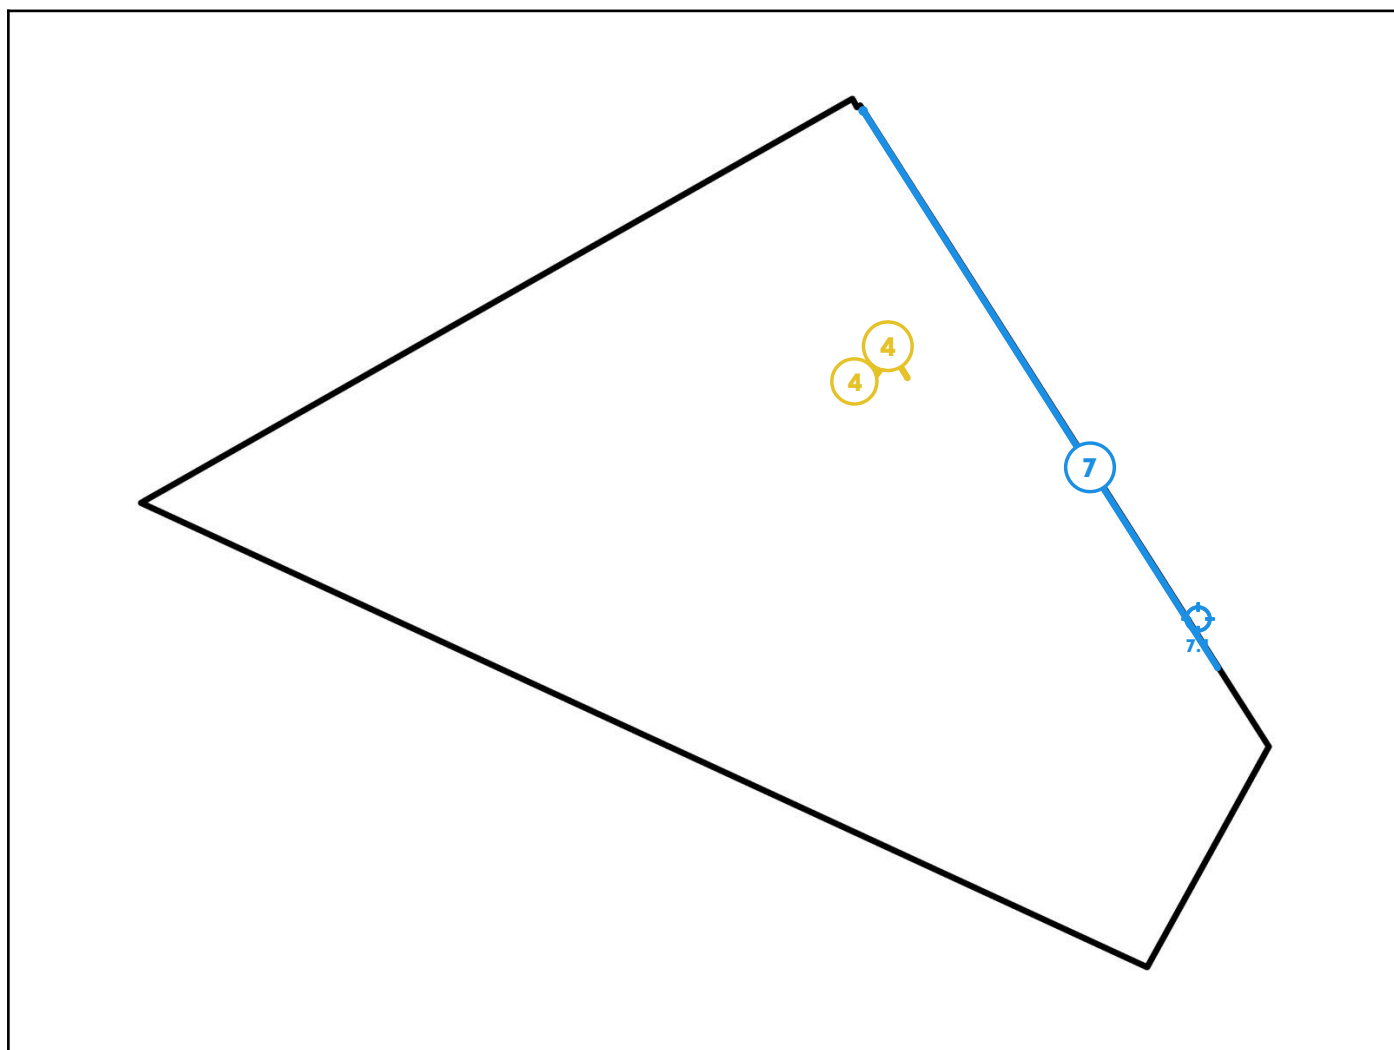
Plan 1.3: Hoofdgebouw plan

Beschrijving	Type	Actie
4. bakeliet tellerkast en zekeringskasten	Asbestmateriaal	Zorgvuldig beheren
7. zijwand roofing	Geen asbest	-
7.1 Code: 1.1	Puntmonster	-

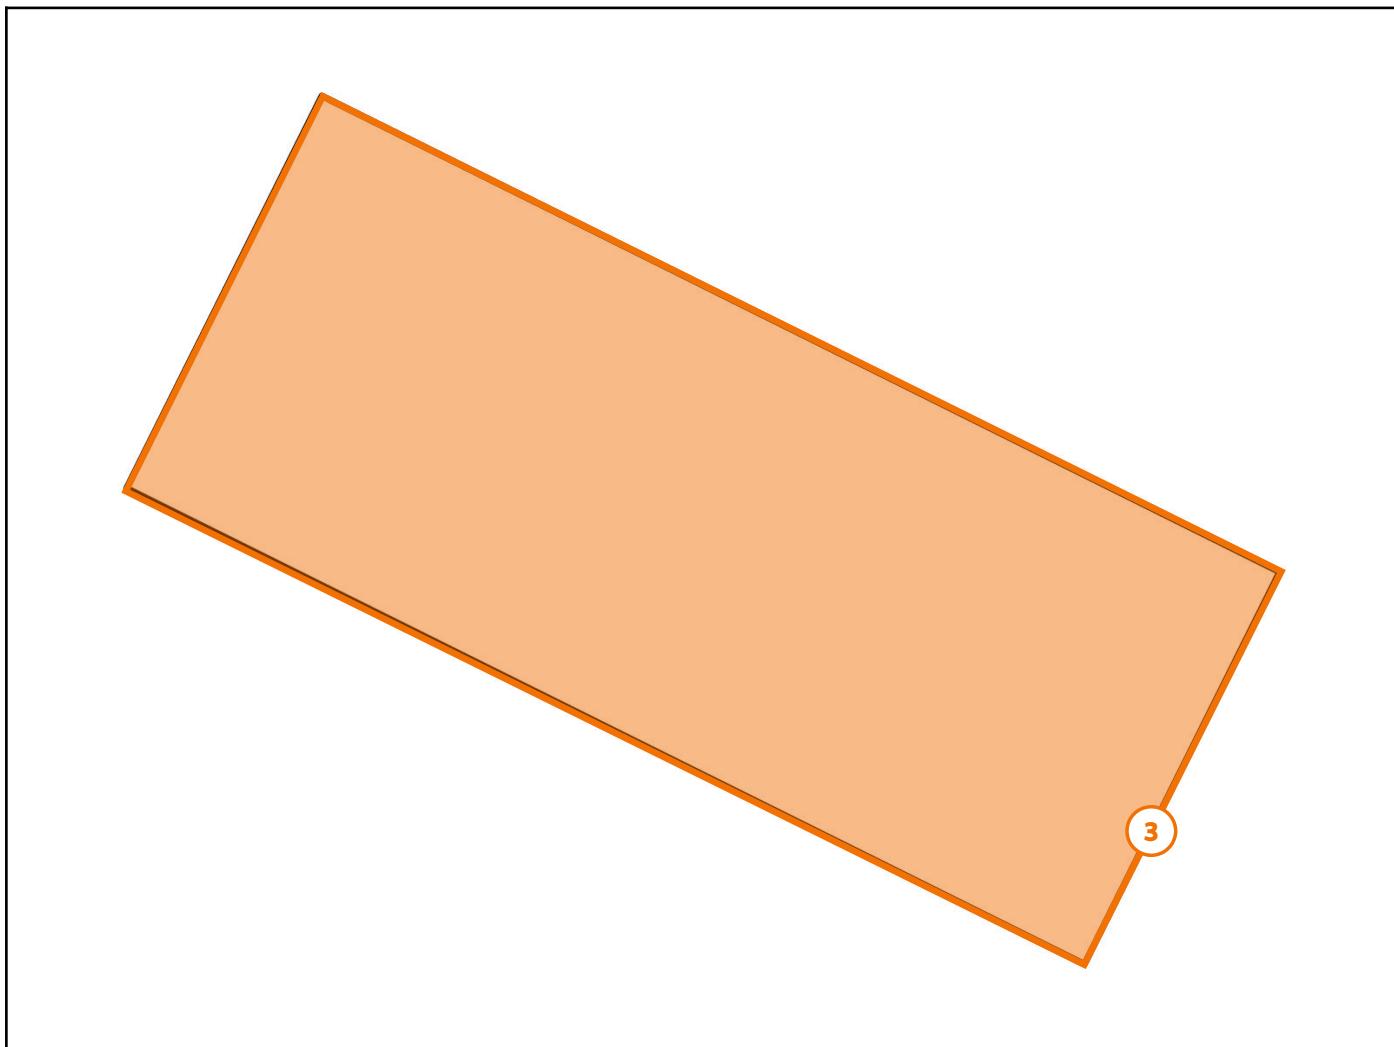
Plan 2.1: Bijgebouw plan

Beschrijving	Type	Actie
3. golfplaten	Asbestmateriaal	Verwijderen

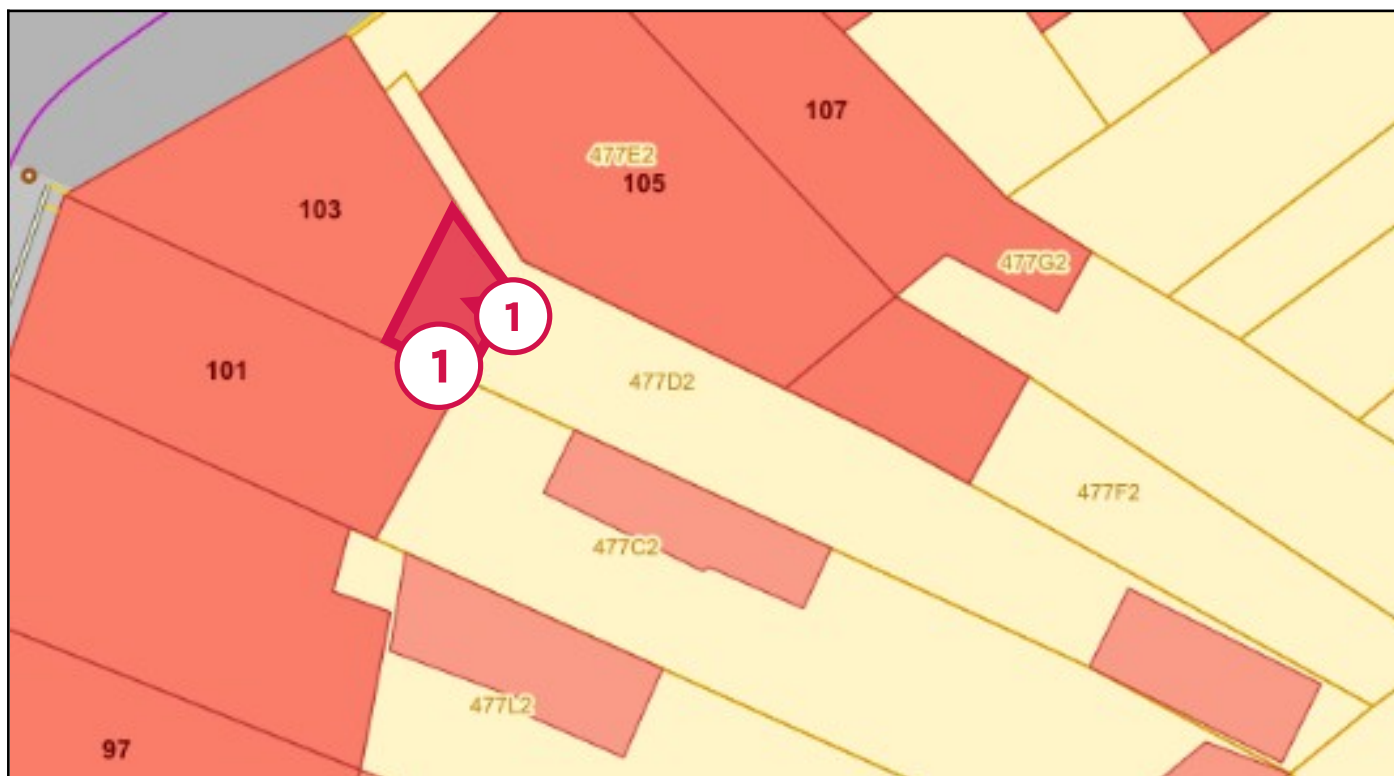
Plan 3.1: Vaststellingen buiten de constructies

Beschrijving	Type	Actie
1. sediment/slib op roofing plat dak	Asbestmateriaal	Dringend verwijderen

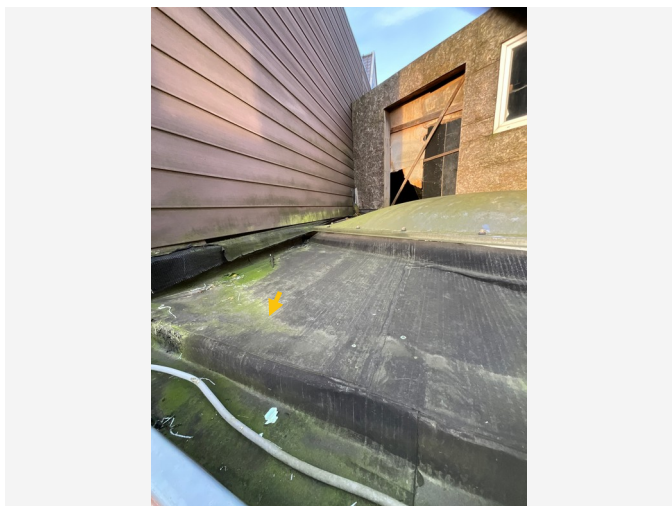
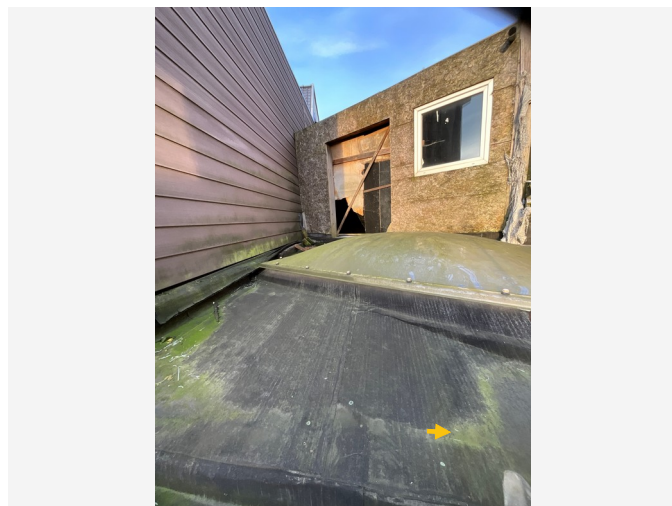
Dringend verwijderen

Beschrijving	sediment/slib op roofing plat dak
Type afvalstof	Betreft resten (contaminatie) van verwerking of beschadiging
Type resten (contaminatie)	<ul style="list-style-type: none">• Stof, deeltjes < 4 mm, flinters, gruis (los, opliggend)
Besmette materialen	<ul style="list-style-type: none">• Sediment (dakgoot, afvoerbuï, regenwaterput, ...)
Bron van de resten	sediment/slib op roofing plat dak
Omgeving	Buiten
Primaire drager	Plat dak
Gebondenheid resten	Niet hecht
Hoeveelheid (gewicht - aantal)	<ul style="list-style-type: none">• 0,10 kg - 1 stuk
Totaal gewicht	0,10 kg
Eenvoudig bereikbaar	Ja
Identificatiemethode	Vaststelling met bewijsdocument, zonder monstername
Opmerking	roofing werd getest en negatief bevonden --> zie bronfiche aanwezig residu van slib op roofing werd echter wel positief op chrysotiel getest (5-10%)

- Verwijder het asbestafval.

- Eenvoudige handelingen: mag via doe-het-zelf of door werknemer(s) met opleidingsattest eenvoudige handelingen
deze toepassing wordt aanzien als losgebonden asbest dus best te verwijderen door aannemer met opleidingsattest

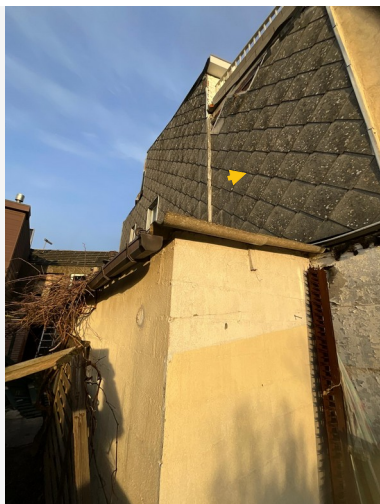
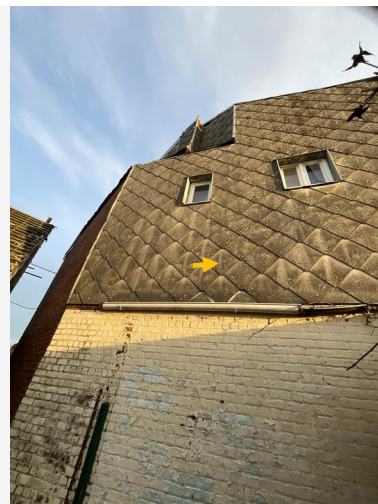
Verwijderen

Eindbeoordeling materiaalrisico	Verhoogd materiaalrisico en/of verhoogde kans op vezelvrijgave
---------------------------------	--

Gebondenheid	Categorie 1: hechtgebonden in oorsprong
Asbestsoort (vezeltype)	Crocidoliet aanwezig
Asbestconcentratie	Laag (< 50%)
Afschermingsgraad van het gehele materiaal	Geheel of deels vrij aan de buitenlucht
Toestand van het materiaal	Matig beschadigd, matig verweerd

Beschrijving	gevelleien
Omgeving	Buiten
Primaire drager	Wand buitenschil
Asbestmateriaal	Dak- en gevelbekleding - Lei, shingle
Bindmiddel van asbestmateriaal	Cement
Gebondenheid op basis van bindmiddel	Hecht
Hoeveelheid (oppervlakte - aantal)	• 40,00 m ² - 1 stuk
Totale oppervlakte	40,00 m ²
Eenvoudig bereikbaar	Ja

- Verwijder dit asbestmateriaal zo snel mogelijk. Volg de toestand goed op.
- Hemelwater dat afspoelt van asbestcement daken of gevels kan asbestdeeltjes bevatten. Gebruik het enkel voor gesloten circuits (bv. spoelen toiletten). Reinig na het vervangen van het dak of de gevel de dakgoten en regenwaterput of -ton om asbesthoudend sediment of slib te verwijderen

- Eenvoudige handelingen: mag via doe-het-zelf of door werknemer(s) met opleidingsattest eenvoudige handelingen hechtgebonden toepassing
te verwijderen door aannemer met opleidingsattest eenvoudige handelingen door grote oppervlakte en verwerking

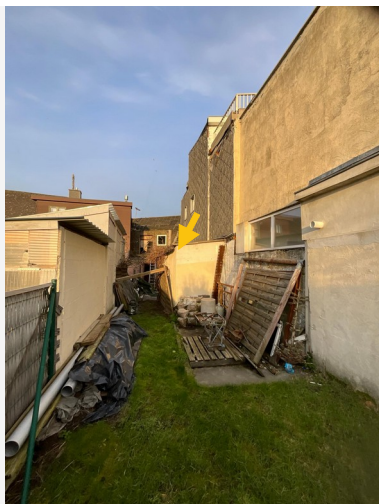
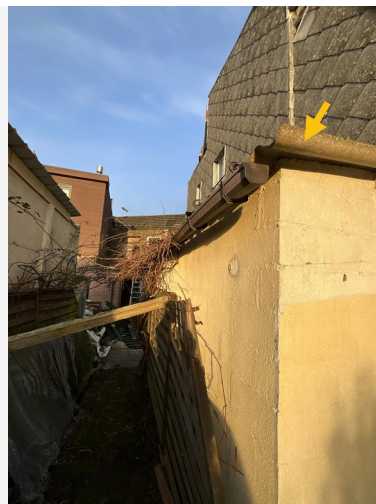
Verwijderen

Eindbeoordeling materiaalrisico	Verhoogd materiaalrisico en/of verhoogde kans op vezelvrijgave
---------------------------------	--

Gebondenheid	Categorie 1: hechtgebonden in oorsprong
Asbestsoort (vezeltype)	Crocidoliet aanwezig
Asbestconcentratie	Laag (< 50%)
Afschermingsgraad van het gehele materiaal	Geheel of deels (ook) vrij aan de binnenlucht
Toestand van het materiaal	Licht beschadigd, licht verweerd. Intact materiaal type Pical – asbestboard of categorie III 'gebondenheid'

Beschrijving	golfplaten
Omgeving	Grenst aan binnen- en buitenlucht
Primaire drager	Schuin dak
Asbestmateriaal	Dak- en gevelbekleding - Golfplaat
Bindmiddel van asbestmateriaal	Cement
Gebondenheid op basis van bindmiddel	Hecht
Hoeveelheid (oppervlakte - aantal)	• 18,00 m ² - 1 stuk

- Verwijder dit asbestmateriaal zo snel mogelijk. Volg de toestand goed op.
- Hemelwater dat afspoelt van asbestcement daken of gevels kan asbestdeeltjes bevatten. Gebruik het enkel voor gesloten circuits (bv. spoelen toiletten). Reinig na het vervangen van het dak of de gevel de dakgoten en regenwaterput of -ton om asbesthoudend sediment of slib te verwijderen

- Eenvoudige handelingen: mag via doe-het-zelf of door werknemer(s) met opleidingsattest eenvoudige handelingen hechtgebonden toepassing
te verwijderen via doe-het-zelf indien beperkte oppervlakte of nog beter door aannemer met opleidingsattest eenvoudige handelingen
indien zelf verwijderen : dragen van de nodige pbm's, fixeren en dubbel verpakken

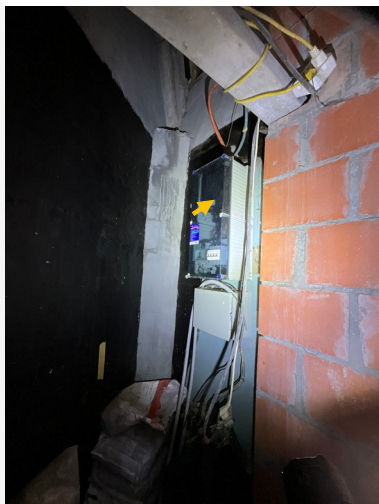
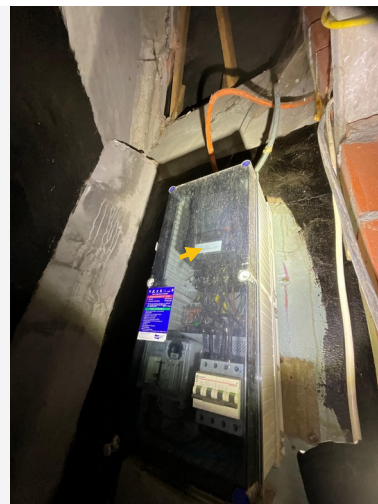
Zorgvuldig beheren

Eindbeoordeling materiaalrisico	Zeer laag materiaalrisico en/of zeer lage kans op vezelvrijgave
---------------------------------	---

Gebondenheid	Categorie 1: hechtgebonden in oorsprong
Asbestsoort (vezeltype)	Crocidoliet aanwezig
Asbestconcentratie	Laag (< 50%)
Afschermingsgraad van het gehele materiaal	Stootvaste afscherming of omkasting
Toestand van het materiaal	Licht beschadigd, licht verweerd. Intact materiaal type Pical – asbestboard of categorie III 'gebondenheid'

Beschrijving	bakeliet tellerkast en zekeringskasten
Omgeving	Binnen
Primaire drager	Communicatie en elektrische infrastructuur en uitrusting
Asbestmateriaal	Plaat, paneel, tablet - Type Bakeliet
Bindmiddel van asbestmateriaal	Kunststof of -hars
Gebondenheid op basis van bindmiddel	Hecht
Hoeveelheid (oppervlakte - dikte - aantal)	• 0,50 m ² - 0,29 cm - 1 stuk
Totaal volume	0,001 m ³

- Zorg voor een veilig beheer en verwijder dit asbestmateriaal wanneer het bij werken eenvoudig bereikbaar wordt. Controleer de toestand jaarlijks op wijzigingen.
- Verwijder dit asbestmateriaal zo snel mogelijk. Volg de toestand goed op.

- Eenvoudige handelingen: mag via doe-het-zelf of door werknemer(s) met opleidingsattest eenvoudige handelingen hechtgebonden toepassing behoort toe aan de elektriciteitsmaatschappij te verwijderen in zijn geheel zonder beschadiging dragen van pbm's, dubbel verpakken

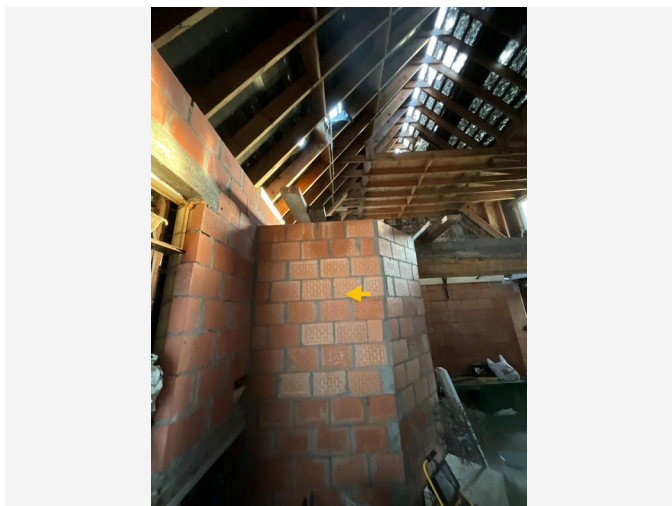
woning staat volledig gestript --> er is nergens pleisterwerk aanwezig, ook niet aan plafonds

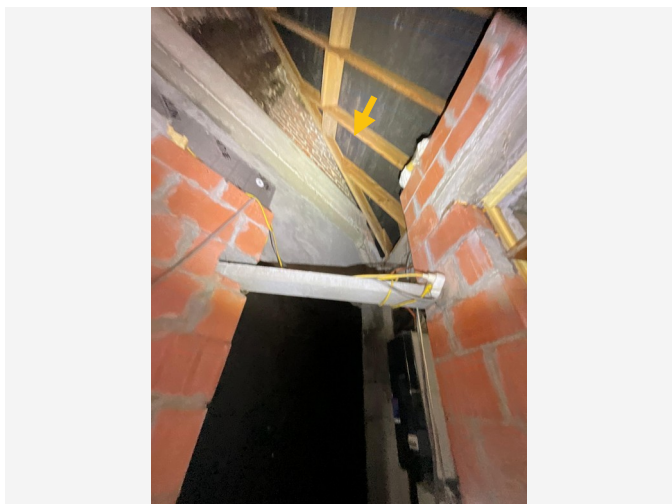
geen onderdak aanwezig

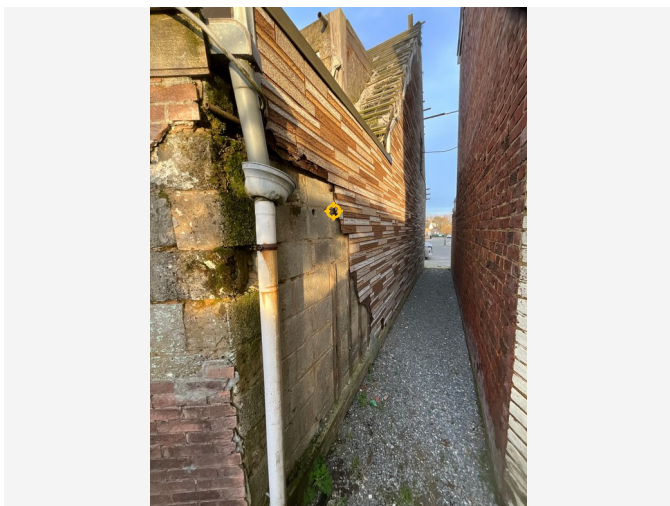
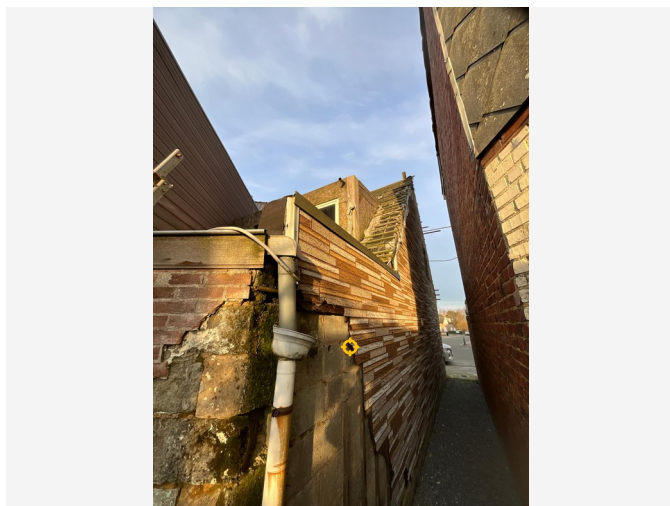
Geen asbest

#	Type	Referentie	Resultaat
7.1	Puntmonster	1.1	Geen asbest

Beschrijving	zijwand roofing
Omgeving	Buiten
Primaire drager	Plat dak
Bindmiddel van materiaal	Bitumen (roofing, teer, asfalt)

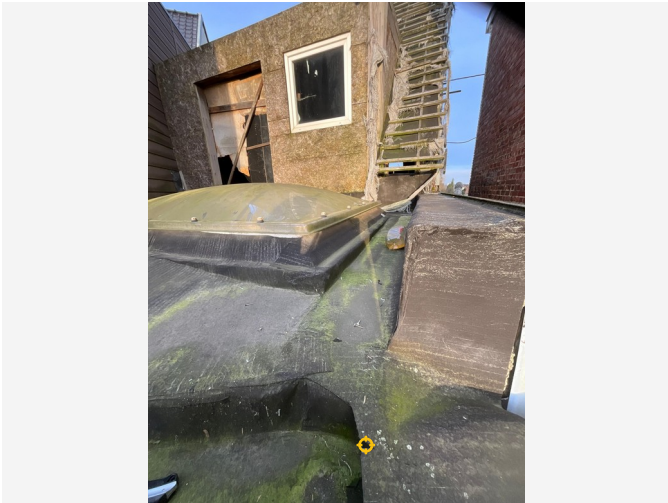
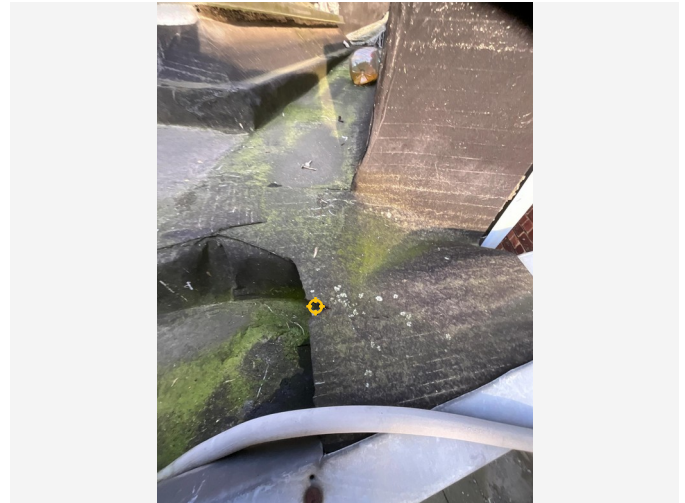
Geen asbest

#	Type	Referentie	Resultaat
8.1	Puntmonster	2.1	Geen asbest

Beschrijving	roofing achterbouw
Omgeving	Buiten
Primaire drager	Plat dak
Bindmiddel van materiaal	Bitumen (roofing, teer, asfalt)

Gebondenheid op basis van bindmiddel	Hecht
Hoeveelheid (oppervlakte - aantal)	• 6,00 m ² - 1 stuk
Totale oppervlakte	6,00 m ²
Identificatiemethode	Vaststelling met monstername
Destructieve handeling voor identificatie	Nee
Opmerking	<p>oppervlakte bij benadering</p> <p>aanwezig op plat dak achterbouw</p> <p>Chrysotiel (0%-5%)</p> <p>OPMERKING : de roofing zelf is niet asbesthoudend, echter werd er wel slibresidu aangetroffen, vermoedelijk door afloop van een voormalig asbestleien dak of van de gevelleien van de buur --> zie afvalfiche</p>
