Asbestinventarisatetest

Herentalsebaan 425, 2100 Antwerpen

Attestnummer : 20240925-000346.000

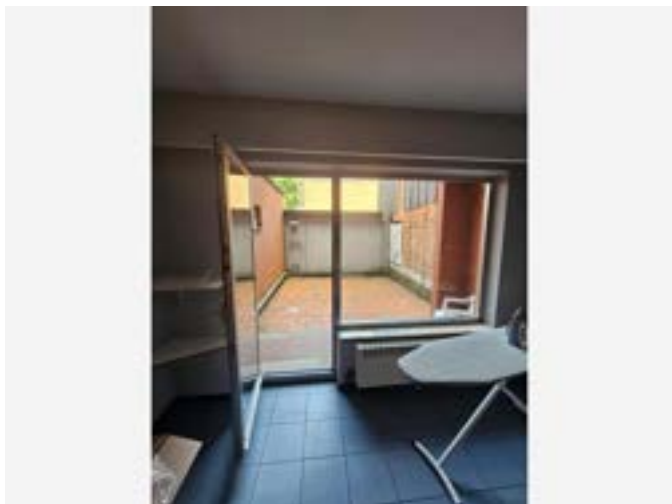
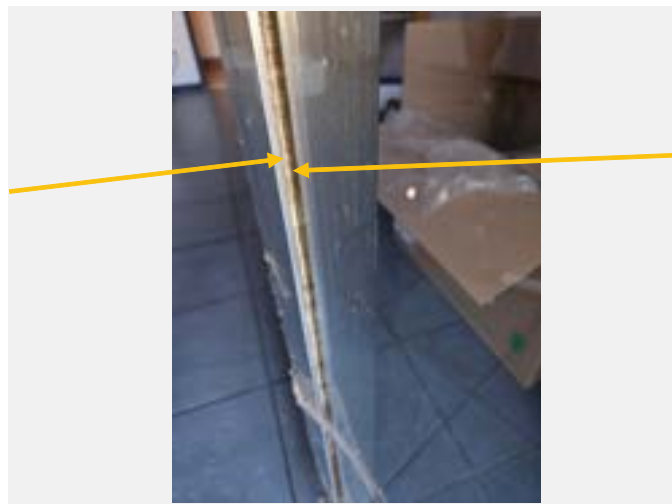
Het asbestmateriaal valt onder de mijlpaal van 2040.

Eindbeoordeling materiaalrisico	Laag materiaalrisico en/of verlaagde kans op vezelvrijgave
---------------------------------	--

Gebondenheid	Categorie 1: hechtgebonden in oorsprong
Asbestsoort (vezeltype)	Amfibool aanwezig, uitgezonderd crocidoliet
Asbestconcentratie	Laag (< 50%)
Afschermingsgraad van het gehele materiaal	Geheel of deels vrij aan de buitenlucht
Toestand van het materiaal	Licht beschadigd, licht verweerd. Intact calciumsilicaatmateriaal of categorie III 'gebondenheid'

Beschrijving	Kit in aluminium deur/ramen koer
Omgeving	Grenst aan binnen- en buitenlucht
Primaire drager	Wandopening verticaal (raam, deur, ...)
Asbestmateriaal	In-situ afwerkingslagen - Pasta, stopverf, voegsel, stopsel, vulsel, mastiek, kitten, ...
Bindmiddel van asbestmateriaal	Kitten, mastiek, pasta
Gebondenheid op basis van bindmiddel	Hecht
Hoeveelheid (gewicht - aantal)	<ul style="list-style-type: none">• 0,50 kg - 1 stuk
Totaal gewicht	0,50 kg
Eenvoudig bereikbaar	Ja
Bevestigingswijze	<ul style="list-style-type: none">• Verlijmd, ingegoten, versmeerd
Identificatiemethode	Vaststelling zonder monsternamen
Destructieve handeling voor identificatie	Nee
Opmerking	<p>De kit tussen kaders en glas van de ramen en deur bij de berging/koer werden visueel als asbestverdacht beschouwd.</p> <p>Het gewicht en lm is een beredeneerde schatting. Er worden geen rechten verleend aan deze oppervlaktes. De dikte is een schatting die voorkomt uit de monsterplaatsen en is daarom niet altijd representatief.</p>

- Zorg voor een veilig beheer. Vermijd het beschadigen van het asbestmateriaal. Controleer de toestand jaarlijks op wijzigingen.

- Eenvoudige handelingen: mag via doe-het-zelf of door werknemer(s) met opleidingsattest eenvoudige handelingen
verwijdering doe het zelf en EH opgeleid personeel : De toepassing extra fixeren en losbeitelen + dragen van de nodige beschermingsmiddelen (mondmasker ffp3, handschoenen)
- Eenvoudige handelingen: enkel door erkend asbestverwijderaar
EH erkend saneerder . De saneerder motiveert de verwijderingsmethode in het werkplan. Verwijdering met puntafzuiging dmv een stofzuiger met absoluut filter of methode inslijpen baksteen . Oud raamwerk word gerecycleerd , er mogen geen restanten aan het raamwerk achter blijven.

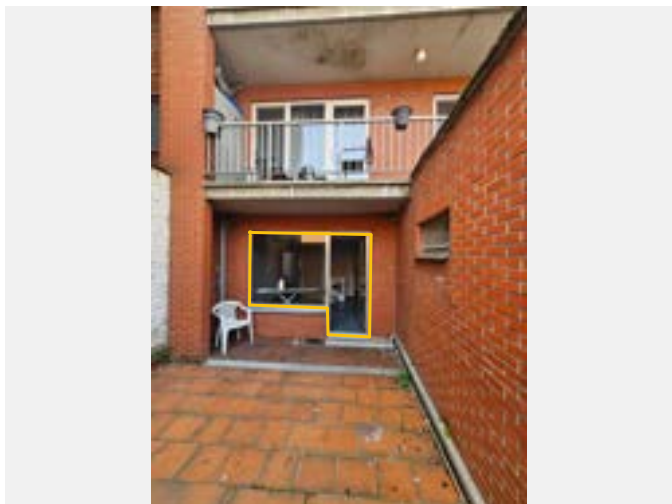
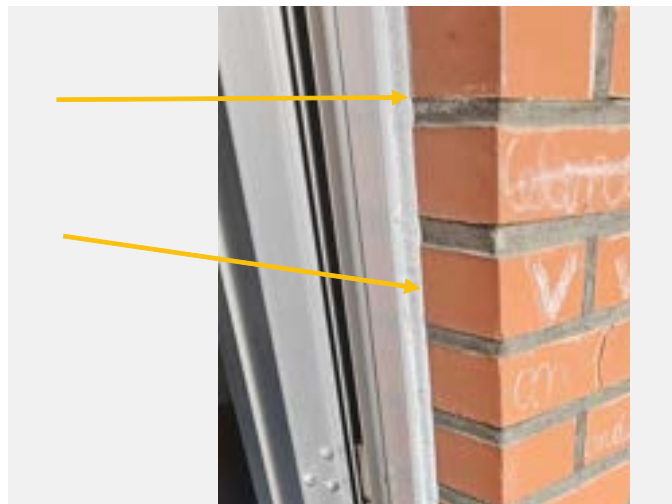
Het asbestmateriaal valt onder de mijlpaal van 2040.

Eindbeoordeling materiaalrisico	Laag materiaalrisico en/of verlaagde kans op vezelvrijgave
---------------------------------	--

Gebondenheid	Categorie 1: hechtgebonden in oorsprong
Asbestsoort (vezeltype)	Amfibool aanwezig, uitgezonderd crocidoliet
Asbestconcentratie	Laag (< 50%)
Afschermingsgraad van het gehele materiaal	Geheel of deels vrij aan de buitenlucht
Toestand van het materiaal	Licht beschadigd, licht verweerd. Intact calciumsilicaatmateriaal of categorie III 'gebondenheid'

Beschrijving	Kit rond aluminium deur/ramen koer
Omgeving	Buiten
Primaire drager	Wandopening verticaal (raam, deur, ...)
Asbestmateriaal	In-situ afwerkingslagen - Pasta, stopverf, voegsel, stopsel, vulsel, mastiek, kitten, ...
Bindmiddel van asbestmateriaal	Kitten, mastiek, pasta
Gebondenheid op basis van bindmiddel	Hecht
Hoeveelheid (gewicht - aantal)	<ul style="list-style-type: none">• 0,50 kg - 1 stuk
Totaal gewicht	0,50 kg
Eenvoudig bereikbaar	Ja
Bevestigingswijze	<ul style="list-style-type: none">• Verlijmd, ingegoten, versmeerd
Identificatiemethode	Vaststelling zonder monsternamen
Destructieve handeling voor identificatie	Nee
Opmerking	<p>De kit rond kaders en gevel van de ramen en deur bij de berging/koer werden visueel als asbestverdacht beschouwd.</p> <p>Het gewicht en lm is een beredeneerde schatting. Er worden geen rechten verleend aan deze oppervlaktes. De dikte is een schatting die voorkomt uit de monsterplaatsen en is daarom niet altijd representatief</p>

- Zorg voor een veilig beheer. Vermijd het beschadigen van het asbestmateriaal. Controleer de toestand jaarlijks op wijzigingen.

- Eenvoudige handelingen: mag via doe-het-zelf of door werknemer(s) met opleidingsattest eenvoudige handelingen verwijdering doe het zelf en EH opgeleid personeel : De toepassing extra fixeren en losbeitelen + dragen van de nodige beschermingsmiddelen (mondmasker ffp3, handschoenen)
- Eenvoudige handelingen: enkel door erkend asbestverwijderaar EH erkend saneerder . De saneerder motiveert de verwijderingsmethode in het werkplan. Verwijdering met puntafzuiging dmv een stofzuiger met absoluut filter of methode inslijpen baksteen . Oud raamwerk word gerecycleerd , er mogen geen restanten aan het raamwerk achter blijven.

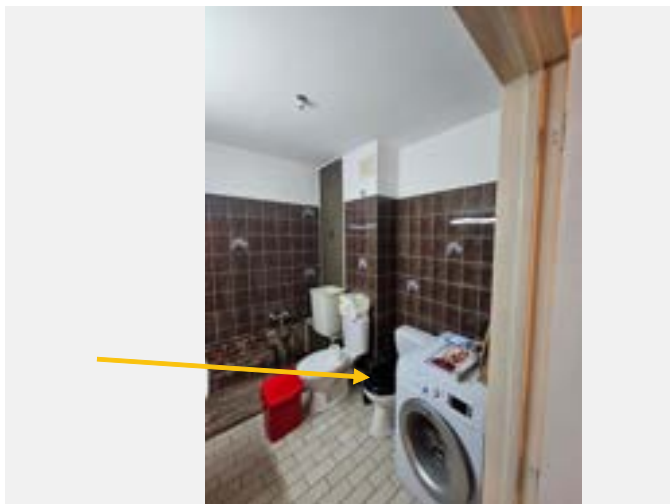
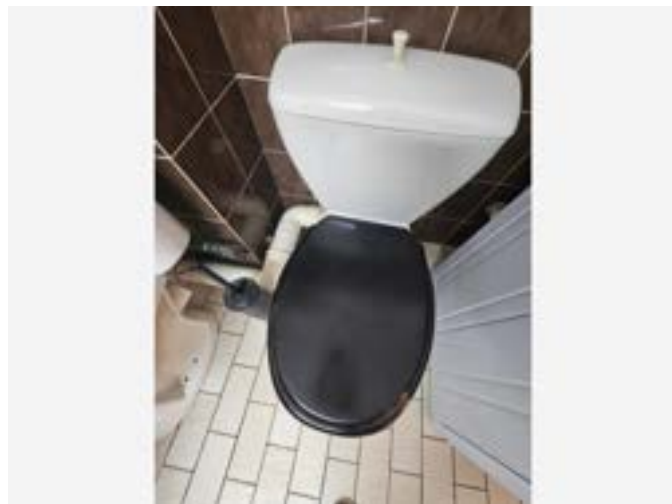
Het asbestmateriaal valt onder de mijlpaal van 2040.

Eindbeoordeling materiaalisico	Laag materiaalisico en/of verlaagde kans op vezelvrijgave
--------------------------------	---

Gebondenheid	Categorie 1: hechtgebonden in oorsprong
Asbestsoort (vezeltype)	Crocidoliet aanwezig
Asbestconcentratie	Laag (< 50%)
Afschermingsgraad van het gehele materiaal	Geheel of deels (ook) vrij aan de binnenlucht
Toestand van het materiaal	Onbeschadigd, niet verweerd

Beschrijving	Bakeliet wc bril
Omgeving	Binnen
Primaire drager	Sanitaire infrastructuur en uitrusting (toe- en afvoer)
Asbestmateriaal	Plaat, paneel, tablet - Type Bakeliet
Bindmiddel van asbestmateriaal	Kunststof of -hars
Gebondenheid op basis van bindmiddel	Hecht
Hoeveelheid (oppervlakte - dikte - aantal)	<ul style="list-style-type: none">• 0,30 m² - 1,00 cm - 1 stuk
Totaal volume	0,003 m ³
Eenvoudig bereikbaar	Ja
Bevestigingswijze	<ul style="list-style-type: none">• Geschroefd
Identificatiemethode	Vaststelling zonder monstername
Destructieve handeling voor identificatie	Nee
Opmerking	<p>Het is moeilijk te bepalen of de bakeliettoepassing ook effectief asbesthoudend is (het kan ook gaan om de asbestvrije variant).</p> <p>-Er werd geen monster genomen oww beschadiging aan een sanitair gerelateerde toepassing, extra controle bij verwijdering van het verdacht materiaal.</p>

- Zorg voor een veilig beheer. Vermijd het beschadigen van het asbestmateriaal. Controleer de toestand jaarlijks op wijzigingen.

- Eenvoudige handelingen: mag via doe-het-zelf of door werknemer(s) met opleidingsattest eenvoudige handelingen
De toepassing kan eenvoudig losgeschroefd worden, verpakt en afgevoerd naar het containerpark als hechtgebonden asbestafval --> EH doe-het-zelf.

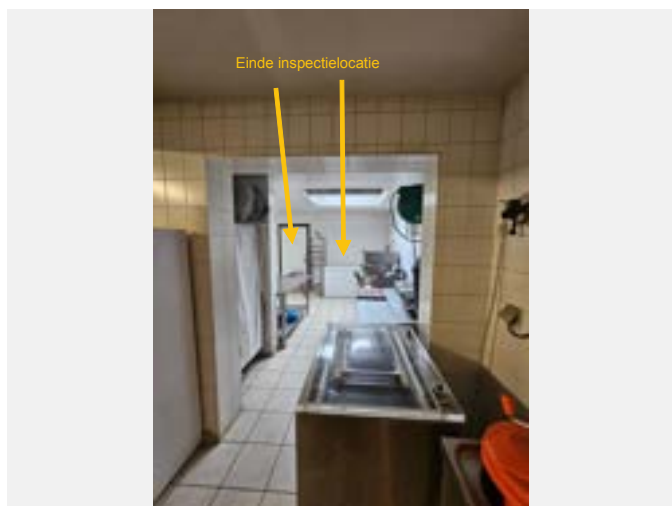
Er zijn 2 deuren aanwezig bij de achterzijde van het pand in de keuken. Deze zouden volgens de eigenaars tot garages leiden die niet bij het inspectiegebied/eigendom horen. Deze werden bijgevolg niet onderzocht.

Identificatiemethode	Niet onderzocht; behoort niet tot eigendom
----------------------	--

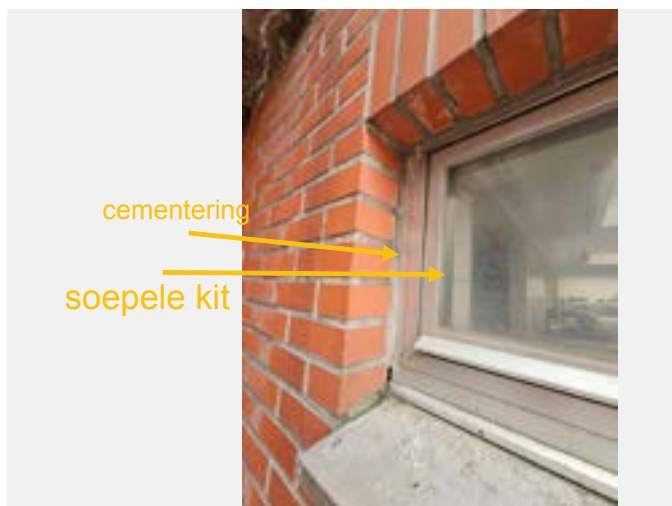
Het klein raam (keuken/koer) werd geïnspecteerd, de kit rond als in het kader is niet asbestverdacht. (cementering + soepele kit)

Identificatiemethode	Vaststelling & expertise (niet-asbestverdacht)
----------------------	--

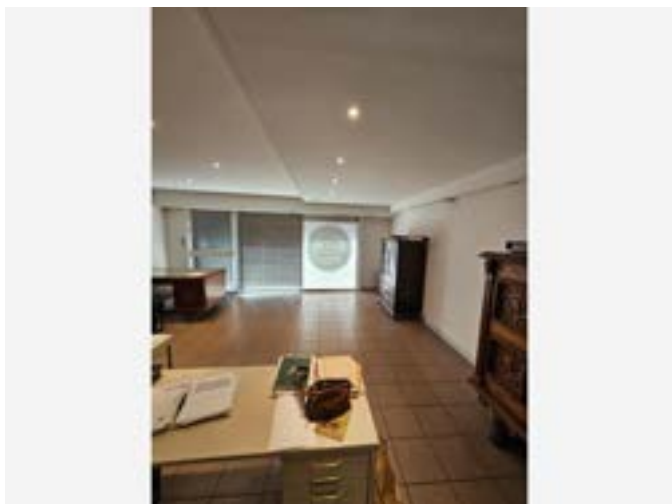
De plafonds in het kantoor en winkelruimte zijn afgewerkt met valse plafonds in plaatmateriaal. Het is niet duidelijk of er pleisterwerk aanwezig is achter deze valse plafonds, het is aangewezen om bijkomend onderzoek uit te voeren bij werken.

Het plafond bestaat uit gipsplaten. Zonder destructieve handeling is het niet mogelijk om na te gaan of er asbesthoudende materialen aanwezig zijn achter de plafondafwerking. Als bij sloop of renovatie blijkt dat er boven dit plafond nog pleisterwerk aanwezig is, moet dit bemonsterd worden.

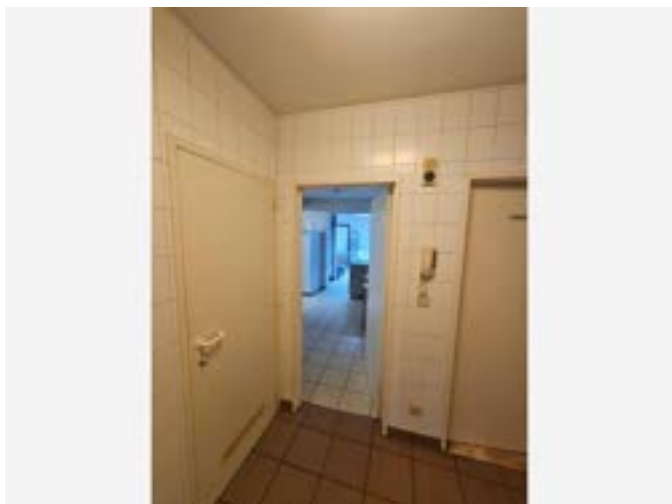
In het inspectieprotocol is een monsternamen van tegellijm verplicht om dit te identificeren als niet-asbesthoudend. Er waren geen facturen ter beschikking die bevestigen dat de tegels na 2001 waren geplaatst. Er waren geen bestaande beschadigingen aan de wandtegels om de lijm voldoende te kunnen inspecteren. Om dit af te toetsen is het aangewezen om bij eventuele renovatiewerken aan de tegels verder onderzoek/staalname te laten uitvoeren ter controle.

In uitzonderlijke gevallen kan de lijm waarmee deze zijn vastgehecht asbesthoudend zijn. Gezien het een nietdestructief

onderzoek betreft, werd er geen staal genomen. Bij afbraak van deze tegels, is het aangewezen deze lijm laag te laten analyseren op de aanwezigheid van asbest.

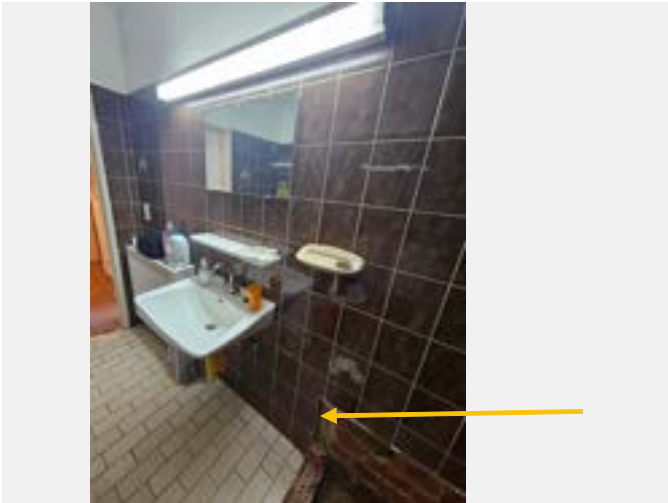
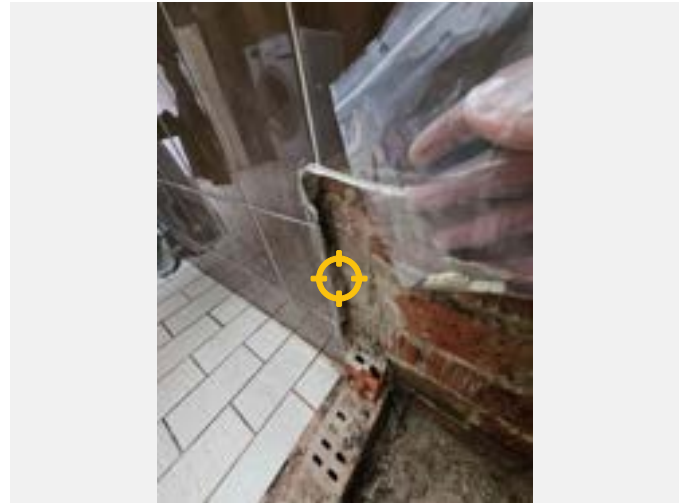
Fiche 8: Tegelijm/cementering (badkamer rechts)

Geen asbest

#	Type	Referentie	Resultaat
8.1	Puntmonster	3	Geen asbest

Beschrijving	Tegellijm/cementering (badkamer rechts)
Omgeving	Binnen
Primaire drager	Binnenwand
Bindmiddel van materiaal	Lijm
Gebondenheid op basis van bindmiddel	Hecht
Hoeveelheid (oppervlakte - dikte - aantal)	• 23,00 m ² - 0,30 mm - 1 stuk
Totaal volume	0,007 m ³
Identificatiemethode	Vaststelling met monstername
Destructieve handeling voor identificatie	Nee
Opmerking	<p>In het inspectieprotocol is een monstername van tegellijm verplicht om dit te identificeren als niet asbesthoudend. Een staalname was mogelijk en werd uitgevoerd bij een bestaande beschadiging bij de wandtegels in de badkamer (rechts gezien met rug naar straatzijde)</p> <p>De vermelde oppervlaktes, diktes, gewichten en volumes betreffen een beredeneerde schatting. Er worden geen rechten verleend aan deze oppervlaktes/diktes/volumes.</p>

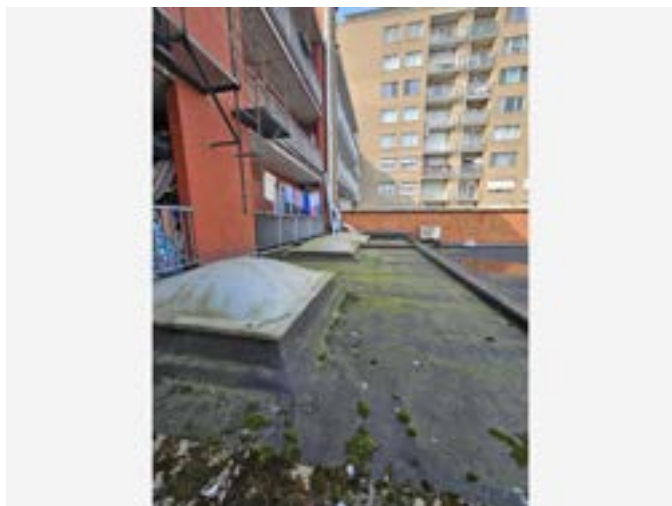
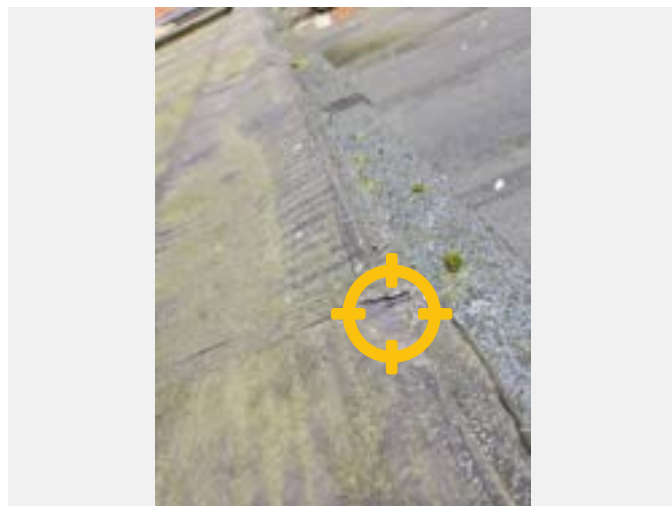
Geen asbest

#	Type	Referentie	Resultaat
9.1	Puntmonster	4	Geen asbest

Beschrijving	Glasvezelpolyester dakbedekking
Omgeving	Buiten
Primaire drager	Plat dak
Bindmiddel van materiaal	Bitumen (roofing, teer, asfalt)
Gebondenheid op basis van bindmiddel	Hecht
Hoeveelheid (oppervlakte - aantal)	• 20,00 m ² - 1 stuk
Totale oppervlakte	20,00 m ²
Identificatiemethode	Vaststelling met monstername
Destructieve handeling voor identificatie	Nee
Opmerking	<p>Volgens het inspectieprotocol is een monstername van roofing verplicht om dit te identificeren als niet-asbesthoudend.</p> <p>Er werd een staal genomen aan een overlappend stuk roofing waardoor de waterdichtheid van de dakbedekking niet in het gedrang komt. Het is niet duidelijk of er asbestverdachte onderlagen aanwezig zijn. Extra controle/staalname aangewezen bij renovatiewerken. De vermelde oppervlaktes, diktes en volumes betreffen een bereedeneerde schatting. Er worden geen rechten verleend aan deze oppervlaktes/diktes/volumes.</p>

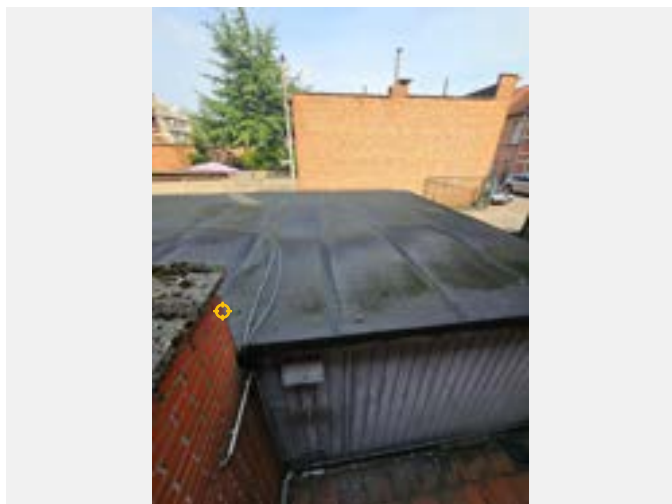
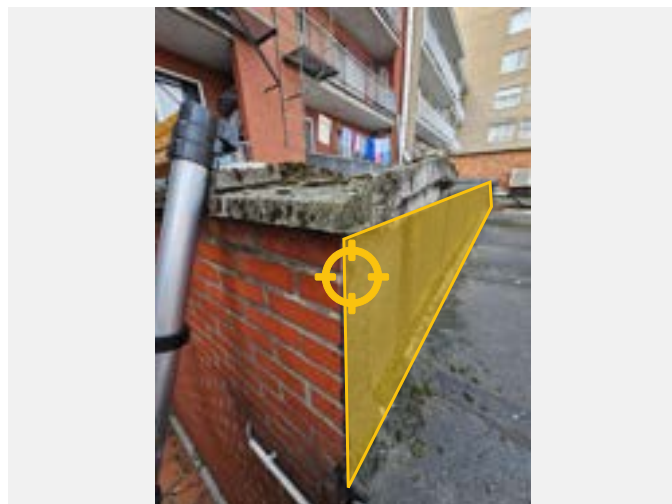
Geen asbest

#	Type	Referentie	Resultaat
10.1	Puntmonster	5	Geen asbest

Beschrijving	Roofing
Omgeving	Buiten
Primaire drager	Plat dak
Bindmiddel van materiaal	Bitumen (roofing, teer, asfalt)
Gebondenheid op basis van bindmiddel	Hecht
Hoeveelheid (oppervlakte - aantal)	• 5,00 m ² - 1 stuk
Totale oppervlakte	5,00 m ²
Identificatiemethode	Vaststelling met monstername
Destructieve handeling voor identificatie	Nee
Opmerking	<p>Volgens het inspectieprotocol is een monstername van roofing verplicht om dit te identificeren als niet-asbesthoudend.</p> <p>Er werd een staal genomen aan een overlappend stuk roofing waardoor de waterdichtheid van de dakbedekking niet in het gedrang komt. Het is niet duidelijk of er asbestverdachte onderlagen aanwezig zijn. Extra controle/staalname aangewezen bij renovatiewerken. De vermelde oppervlaktes, diktes en volumes betreffen een bereedeneerde schatting. Er worden geen rechten verleend aan deze oppervlaktes/diktes/volumes.</p>

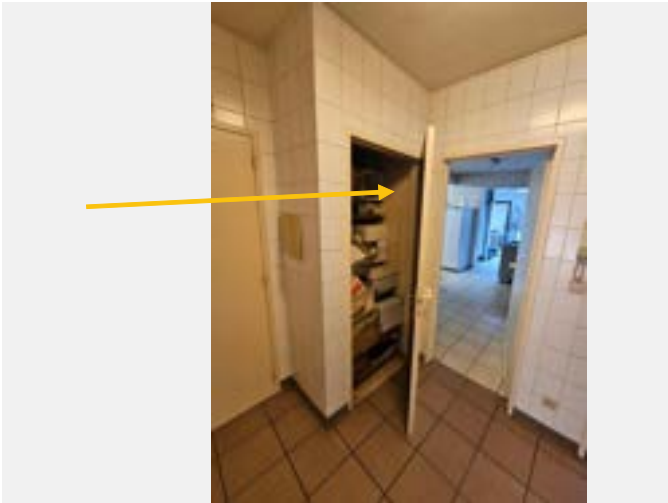
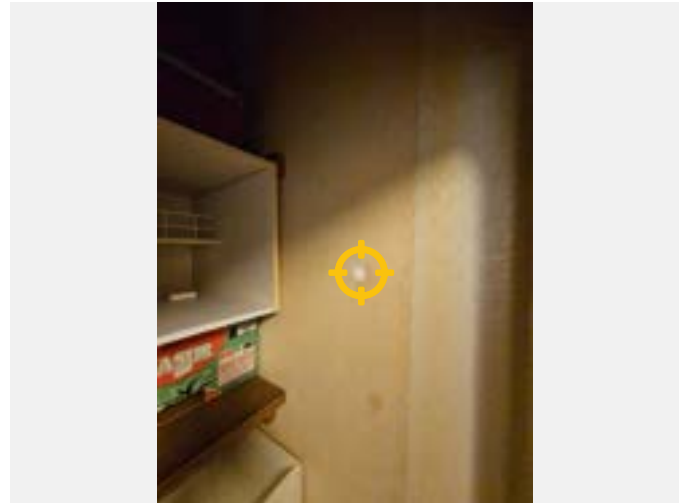
Fiche 11: Pleisterwerk muren

Geen asbest

#	Type	Referentie	Resultaat
11.1	Mengmonster	1	Geen asbest

Beschrijving	Pleisterwerk muren
Omgeving	Binnen
Primaire drager	Binnenwand
Bindmiddel van materiaal	Gips - kalk
Gebondenheid op basis van bindmiddel	Niet-hechtgebonden
Hoeveelheid (oppervlakte - dikte - aantal)	• 223,00 m ² - 1,50 cm - 1 stuk
Totaal volume	3,345 m ³
Identificatiemethode	Vaststelling met monstername
Destructieve handeling voor identificatie	Nee
Opmerking	<p>Volgens het inspectieprotocol is een monstername van het pleisterwerk verplicht om dit te identificeren als niet-asbesthoudend.</p> <p>Locatie staalnames: individuele ruimte: Berging + kantoorruimte / natte ruimte: badkamer / stookplaats: nvt / traphal: nvt</p> <p>De vermelde oppervlaktes en volumes betreffen een beredeneerde schatting. Er worden geen rechten verleend aan deze oppervlaktes/volumes. De dikte is een schatting die voorkomt uit de monsterplaatsen en is daarom niet altijd representatief.</p>

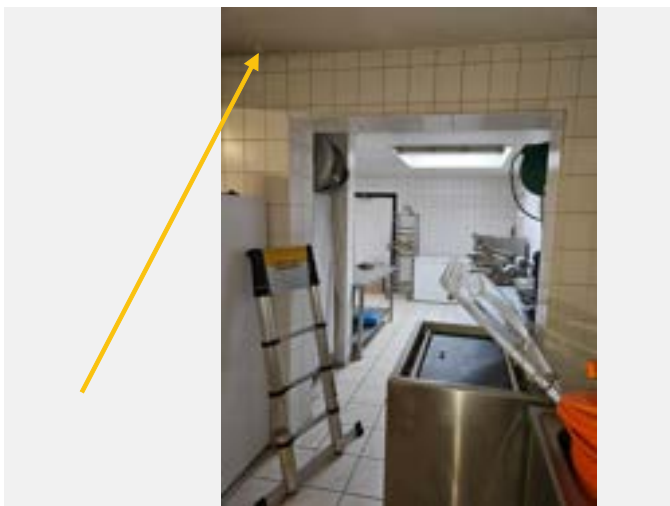
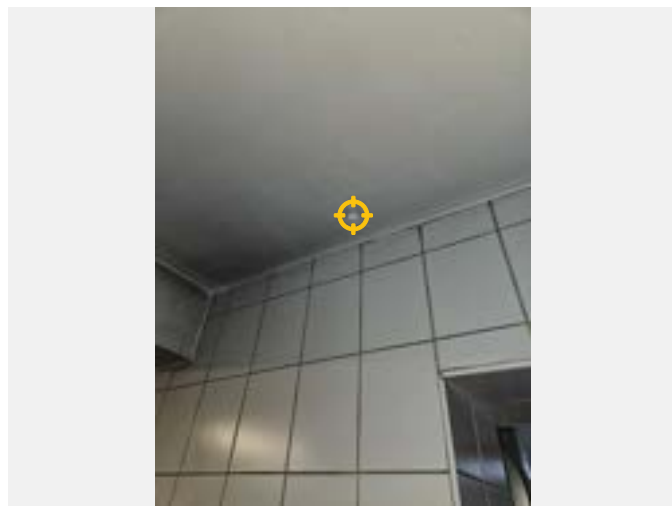
Fiche 12: Pleisterwerk plafonds

Geen asbest

#	Type	Referentie	Resultaat
12.1	Mengmonster	2	Geen asbest

Beschrijving	Pleisterwerk plafonds
Omgeving	Binnen
Primaire drager	Plafond
Bindmiddel van materiaal	Gips - kalk
Gebondenheid op basis van bindmiddel	Niet-hechtgebonden
Hoeveelheid (oppervlakte - dikte - aantal)	• 175,00 m ² - 1,50 cm - 1 stuk
Totaal volume	2,625 m ³
Identificatiemethode	Vaststelling met monstername
Destructieve handeling voor identificatie	Nee
Opmerking	<p>Volgens het inspectieprotocol is een monstername van het pleisterwerk verplicht om dit te identificeren als niet-asbesthoudend.</p> <p>Locatie staalnames: individuele ruimte: grote berging (rechts achter) / natte ruimte: keuken en beide badkamers bemonsterd / stookplaats: nvt / traphal: nvt</p> <p>De vermelde oppervlaktes en volumes betreffen een beredeneerde schatting. Er worden geen rechten verleend aan deze oppervlaktes/volumes. De dikte is een schatting die voorkomt uit de monsterplaatsen en is daarom niet altijd representatief.</p>
