# Asbestinventarisatetest

Gouwberg 22, 2370 Arendonk

Attestnummer : **20250328-000376.001**

Uitgegeven op : **28.03.2025**

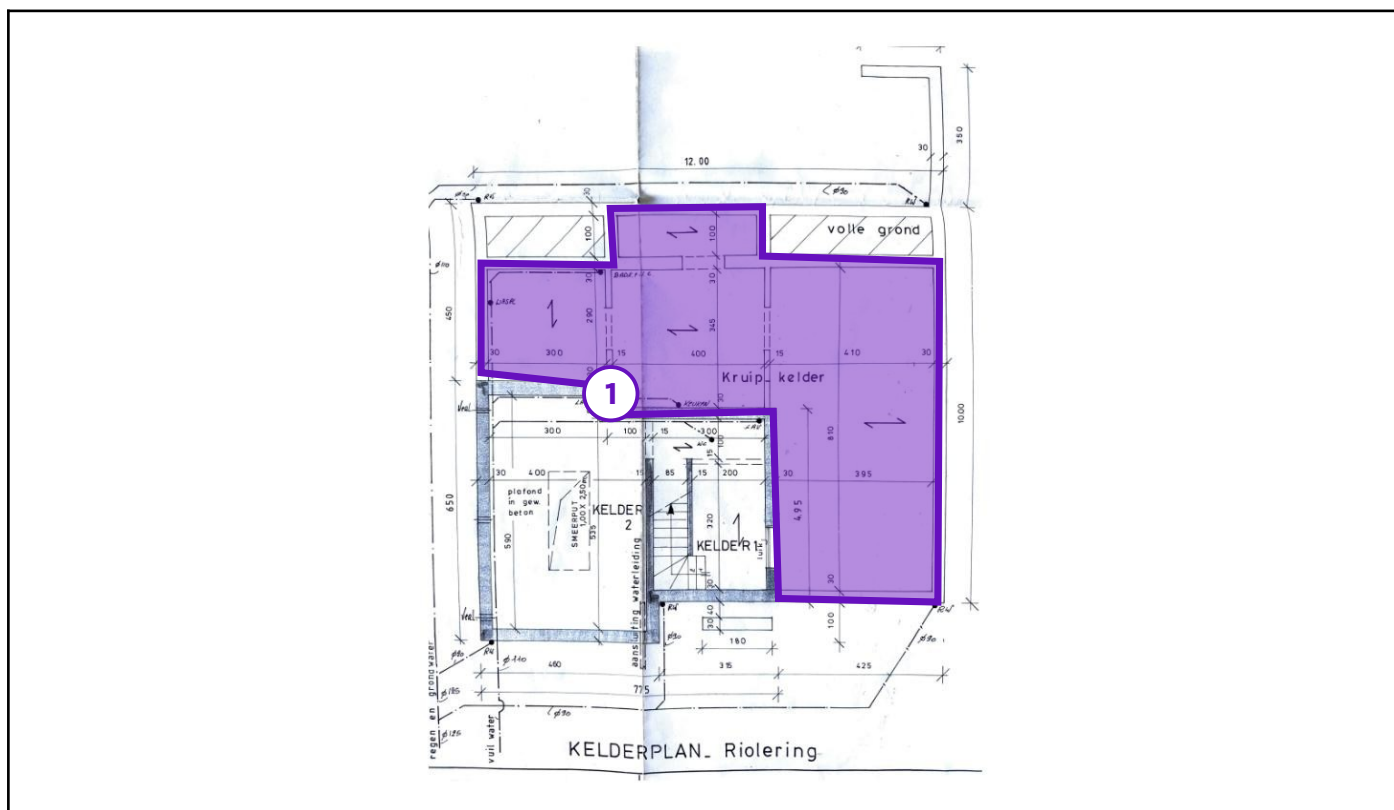
## Plan 1.8: Kelder

Beschrijving	Type	Actie
1. Kruipkelder	Beperking	-

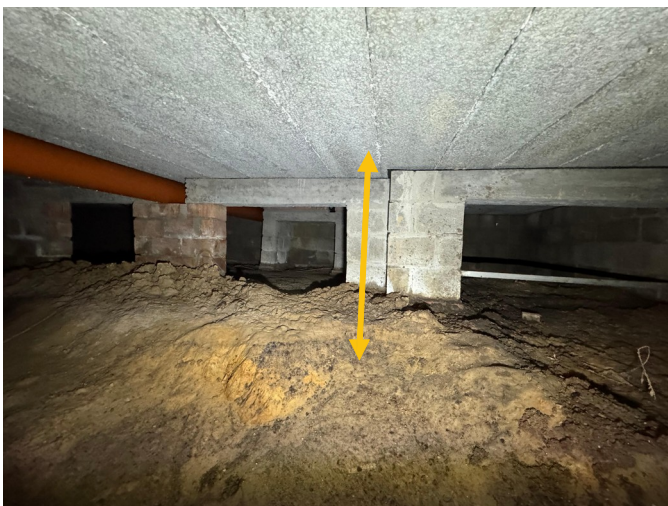
*Situeringfoto*

**Reden:** Beperkte hoogte

**Uitleg van de asbestdeskundige:** Ruimtes met een hoogte lager dan 1,50 m vormen een permanente onderzoeksbeperking. Dit valt buiten het onderzoek van dit protocol.

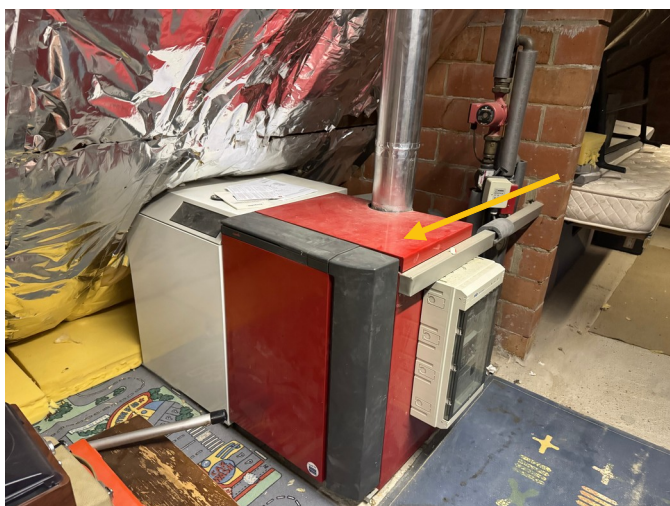
CV-ketels gebouwd vanaf 2001 zijn niet asbestverdacht.

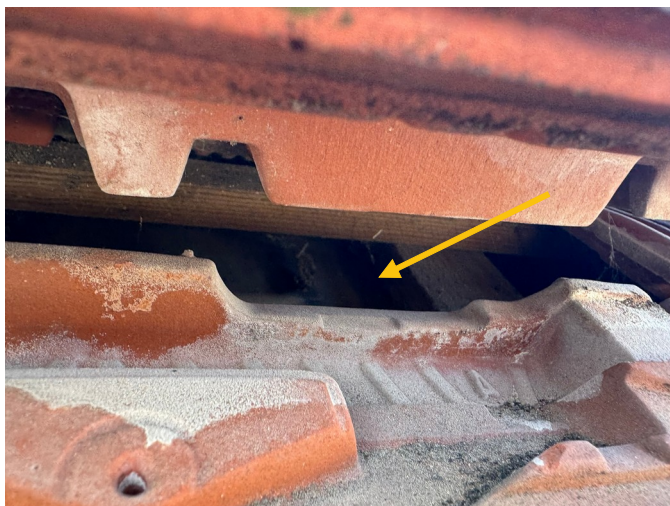
Het hellend dak bestaat uit kleidakpannen, kepers, panlatten, een vochtwerende doek als onderdak met daaronder ee, minerale wol. Deze materialen zijn niet asbestverdacht.

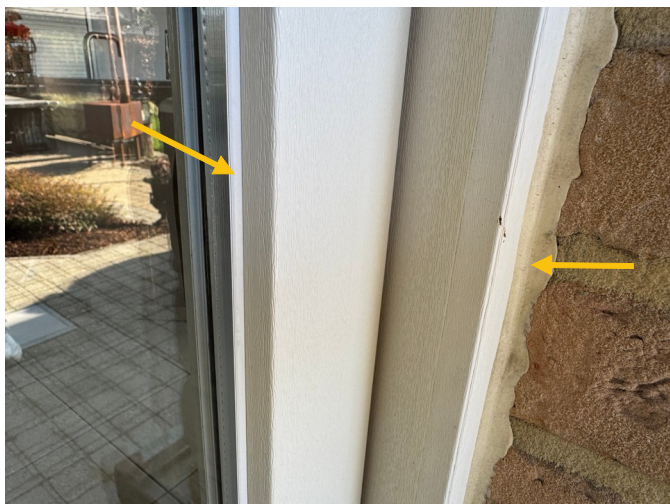
Flexibele kit is niet asbestverdacht.

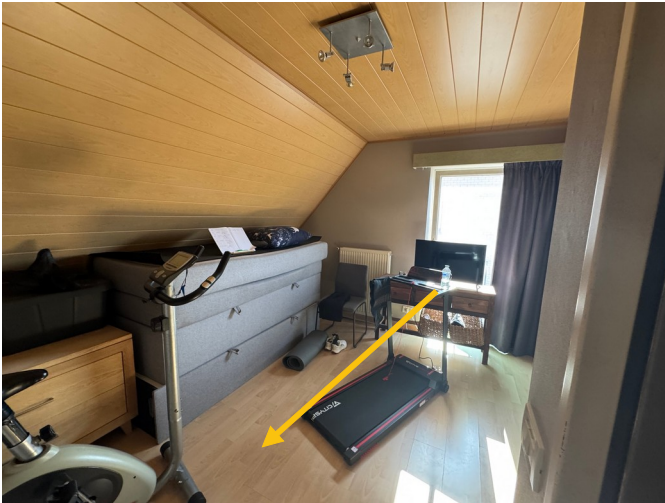
Laminaat is niet asbestverdacht, maar deskundige kan geen uitspraak doen over de onderliggende lagen zonder destructief onderzoek. Destructief onderzoek is aangewezen bij renovatie om achterliggende lagen op asbest uit te sluiten.

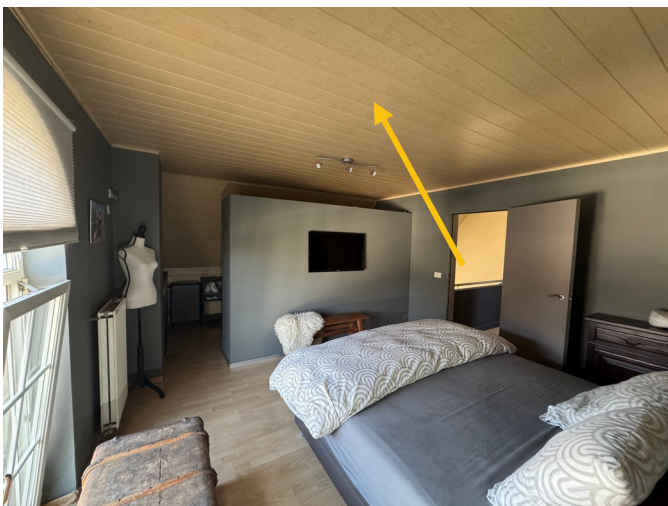
PVC/HOUT/gipsplaat is niet asbestverdacht. Deskundige kan geen uitspraak doen over achterliggende materialen. Destructief onderzoek is aangewezen bij renovatie of sloop om achterliggende lagen op asbest uit te sluiten.

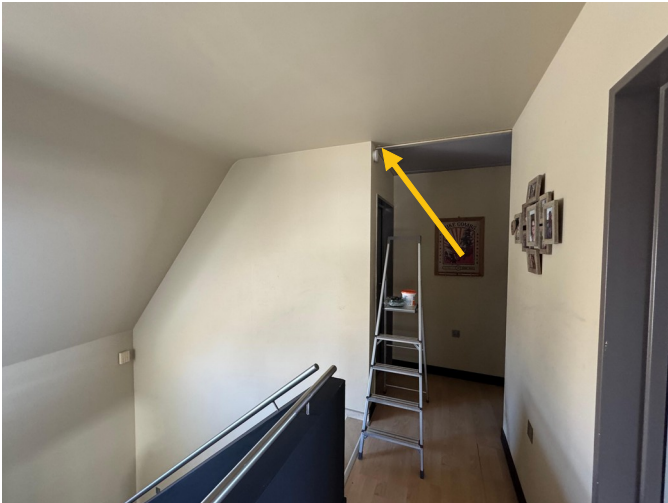
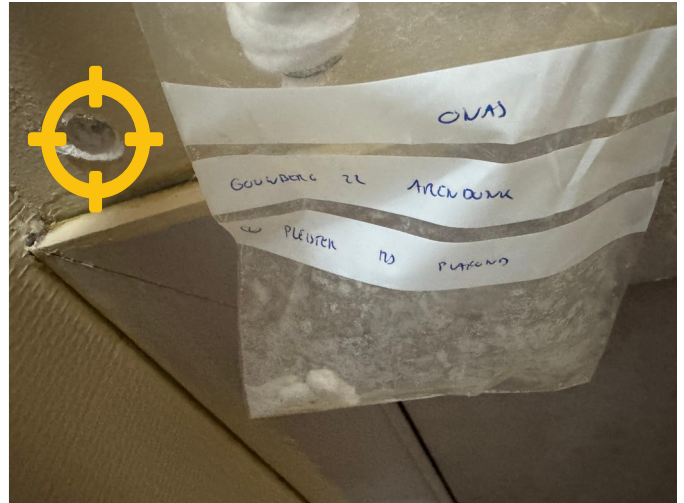
## Fiche 7: Pleister plafonds

Geen asbest

#	Type	Referentie	Resultaat
7.1	Mengmonster	2	Geen asbest

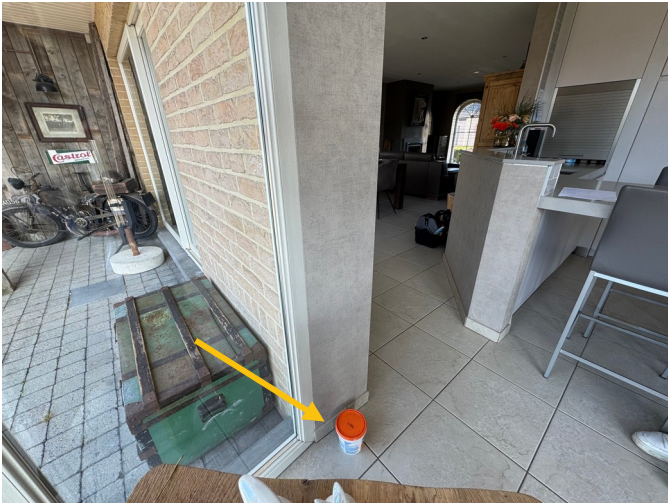
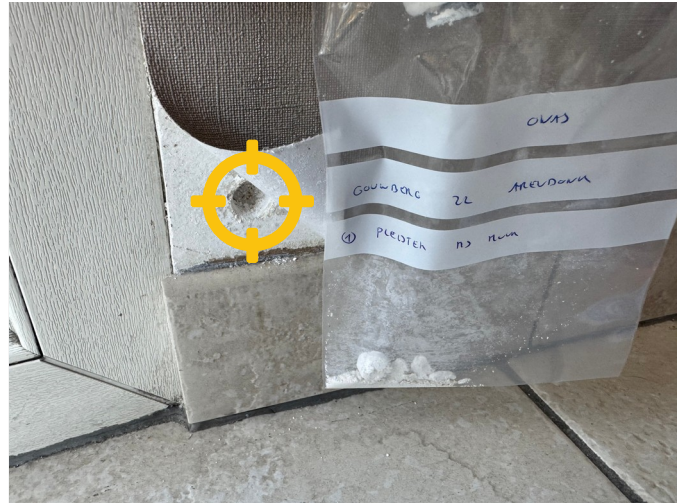
## Fiche 8: Pleister wanden

Geen asbest

#	Type	Referentie	Resultaat
8.1	Mengmonster	1	Geen asbest
