# Asbestinventarisatetest

De Nefstraat 33, 2275 Lille

Attestnummer : 20240514-000939.000

Uitgegeven op : 14.05.2024

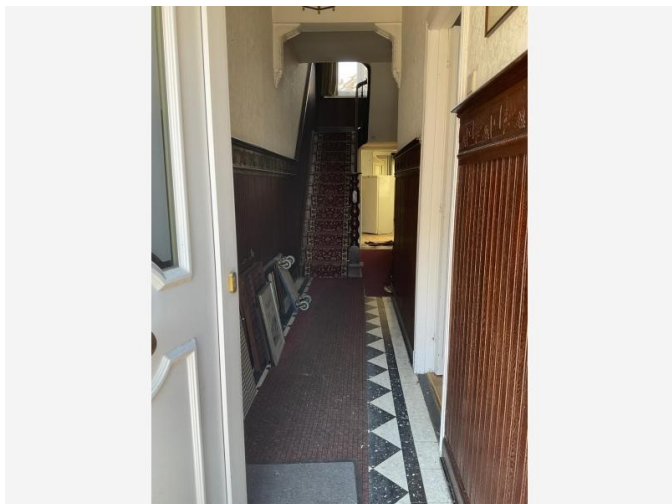
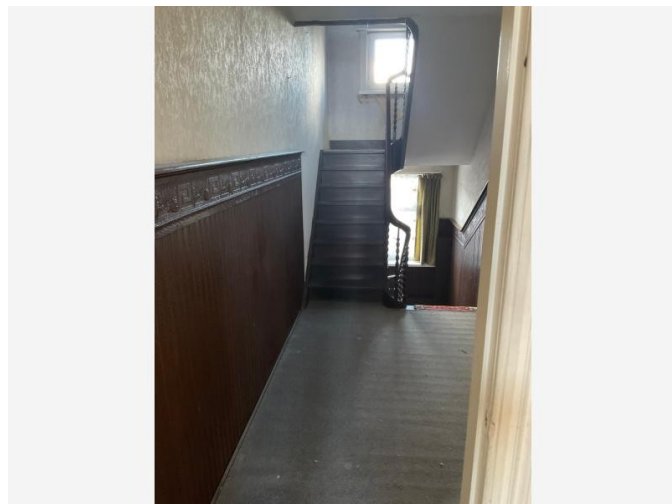
Eindbeoordeling materiaalrisico	Verhoogd materiaalrisico en/of verhoogde kans op vezelvrijgave
---------------------------------	--

Gebondenheid	Categorie 1: hechtgebonden in oorsprong
Asbestsoort (vezeltype)	Crocidoliet aanwezig
Asbestconcentratie	Laag (< 50%)
Afschermingsgraad van het gehele materiaal	Geheel of deels (ook) vrij aan de binnenlucht
Toestand van het materiaal	Licht beschadigd, licht verweerd. Intact materiaal type Pical – asbestboard of categorie III 'gebondenheid'

Beschrijving	ALG Lambrisering
Omgeving	Binnen
Primaire drager	Binnenwand
Asbestmateriaal	Plaat, paneel, tablet - Generiek
Bindmiddel van asbestmateriaal	Cement
Gebondenheid op basis van bindmiddel	Hecht
Hoeveelheid (oppervlakte - dikte - aantal)	• 45,00 m <sup>2</sup> - 3,00 cm - 1 stuk
Totaal volume	1,35 m <sup>3</sup>
Eenvoudig bereikbaar	Ja

Het asbestmateriaal valt onder de mijlpaal van 2040.

Verwijderen

- Zorg voor een veilig beheer. Vermijd het beschadigen van het asbestmateriaal. Controleer de toestand jaarlijks op wijzigingen.
- Zorg voor een veilig beheer en verwijder dit asbestmateriaal wanneer het bij werken eenvoudig bereikbaar wordt. Controleer de toestand jaarlijks op wijzigingen.

- Eenvoudige handelingen: mag via doe-het-zelf of door werknemer(s) met opleidingsattest eenvoudige handelingen  
De lambrisering is hechtgebonden en kan met de nodige voorzichtigheid verwijderd worden door werknemers met opleidingsattest eenvoudige handelingen.

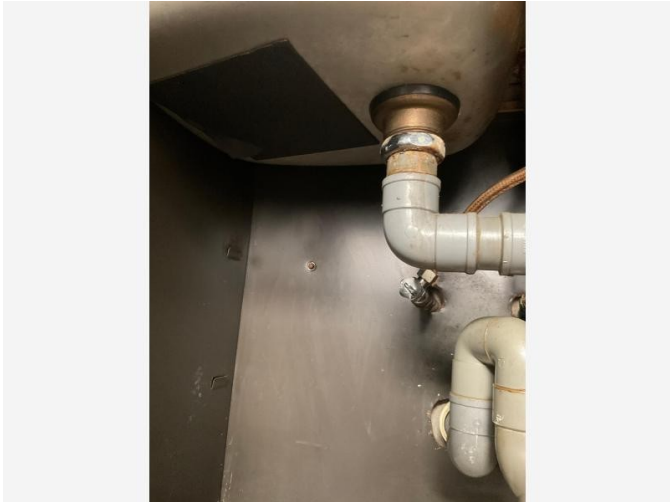
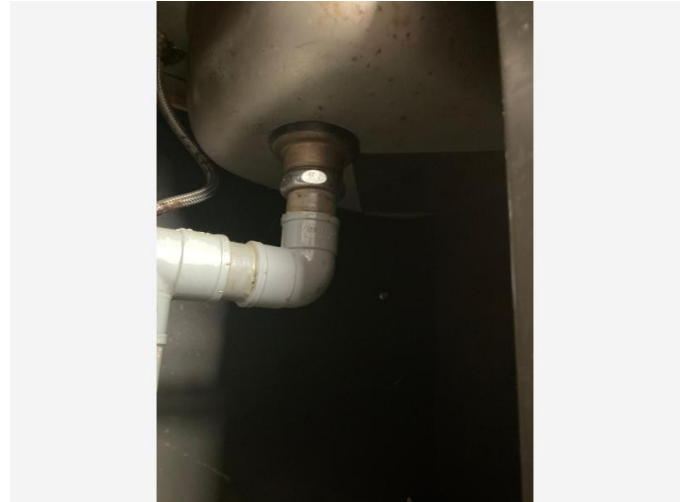
Eindbeoordeling materiaalrisico	Verhoogd materiaalrisico en/of verhoogde kans op vezelvrijgave
---------------------------------	--

Gebondenheid	Categorie 1: hechtgebonden in oorsprong
Asbestsoort (vezeltype)	Crocidoliet aanwezig
Asbestconcentratie	Laag (< 50%)
Afschermingsgraad van het gehele materiaal	Geheel of deels (ook) vrij aan de binnenlucht
Toestand van het materiaal	Licht beschadigd, licht verweerd. Intact materiaal type Pical – asbestboard of categorie III 'gebondenheid'

Beschrijving	GLV Geluidsdempende folie onder wasbak keuken
Omgeving	Binnen
Primaire drager	Inrichting (meubilair, ...)
Asbestmateriaal	Dak- en gevelbekleding - Roofing
Bindmiddel van asbestmateriaal	Bitumen (roofing, teer, asfalt)
Gebondenheid op basis van bindmiddel	Hecht
Hoeveelheid (oppervlakte - aantal)	• 0,50 m <sup>2</sup> - 1 stuk
Totale oppervlakte	0,50 m <sup>2</sup>

<b>Eenvoudig bereikbaar</b>	Ja
<b>Bevestigingswijze</b>	<ul style="list-style-type: none"><li>• Verlijmd, ingegoten, versmeerd</li></ul>
<b>Identificatiemethode</b>	Vaststelling zonder monstername Motivatie: Groot risico op structurele gevolgschade (lekschade, werking installatie,...)
<b>Destructieve handeling voor identificatie</b>	Nee
<b>Opmerking</b>	Gezien de leeftijd van de keuken is de dempende folie asbestverdacht.

Het asbestmateriaal valt onder de mijlpaal van 2040.

Verwijderen

- Zorg voor een veilig beheer. Vermijd het beschadigen van het asbestmateriaal. Controleer de toestand jaarlijks op wijzigingen.
- Zorg voor een veilig beheer en verwijder dit asbestmateriaal wanneer het bij werken eenvoudig bereikbaar wordt. Controleer de toestand jaarlijks op wijzigingen.

- Eenvoudige handelingen: mag via doe-het-zelf of door werknemer(s) met opleidingsattest eenvoudige handelingen  
De geluidsdempende bitumenlaag mag door de eigenaar zelf verwijderd worden mits de nodige aandacht voor veiligheid (mondmasker, handschoenen, overal,...)

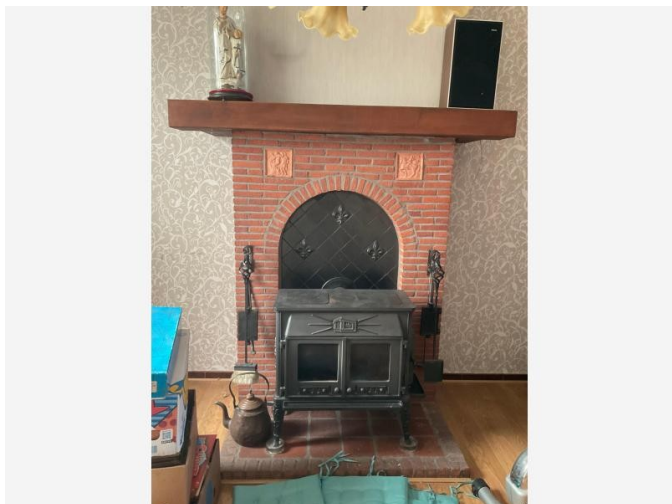
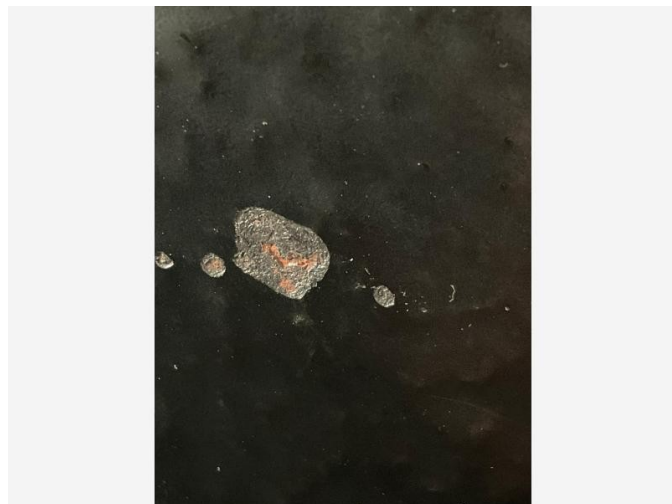
Eindbeoordeling materiaalrisico	Verhoogd materiaalrisico en/of verhoogde kans op vezelvrijgave
Opmerking	De tegeltjes zijn hoogstwaarschijnlijk massal. Vezels zijn nog hechtgebonden.

Gebondenheid	Categorie 2: niet-hechtgebonden met matrix
Asbestsoort (vezeltype)	Alleen chrysotiel
Asbestconcentratie	Hoog ( $\geq 50\%$ )
Afschermingsgraad van het gehele materiaal	Geheel of deels (ook) vrij aan de binnenlucht
Toestand van het materiaal	Licht beschadigd, licht verweerd. Intact materiaal type Pical – asbestboard of categorie III 'gebondenheid'

Beschrijving	GLV Tegels achter kachel
Omgeving	Binnen
Primaire drager	Binnenwand
Asbestmateriaal	Plaat, paneel, tablet - Type Pical
Bindmiddel van asbestmateriaal	Calciumsilicaat (brandwerend - Pical)
Gebondenheid op basis van bindmiddel	Niet-hechtgebonden
Hoeveelheid (oppervlakte - dikte - aantal)	• 1,00 m <sup>2</sup> - 1,50 cm - 1 stuk
Totaal volume	0,015 m <sup>3</sup>
Eenvoudig bereikbaar	Ja

<b>Bevestigingswijze</b>	<ul style="list-style-type: none"> <li>• Verlijmd, ingegoten, versmeerd</li> </ul>
<b>Identificatiemethode</b>	<p>Vaststelling zonder monstername</p> <p>Motivatie: Groot risico op structurele gevolgschade (lekschade, werking installatie,...)</p>
<b>Destructieve handeling voor identificatie</b>	Nee
<b>Opmerking</b>	<p>Vermits asbestvezels duidelijk zichtbaar waren in de aanwezige beschadiging is verdere monstername niet nodig. De vezels zijn nog in hechtgebonden toestand,... geen emissie constateerbaar.</p>

Het asbestmateriaal valt onder de mijlpaal van 2034.

Verwijderen

- Zorg voor een veilig beheer. Vermijd het beschadigen van het asbestmateriaal. Controleer de toestand jaarlijks op wijzigingen.
- Zorg voor een veilig beheer en verwijder dit asbestmateriaal wanneer het bij werken eenvoudig bereikbaar wordt. Controleer de toestand jaarlijks op wijzigingen.

- Eenvoudige handelingen: mag via doe-het-zelf of door werknemer(s) met opleidingsattest eenvoudige handelingen  
De tegels zijn hechtgebonden en kunnen met de nodige voorzichtigheid verwijderd worden door werknemers met opleidingsattest eenvoudige handelingen.

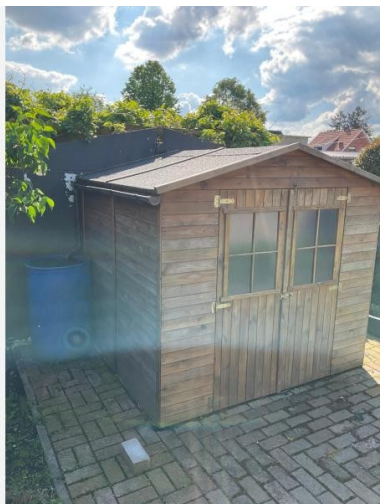
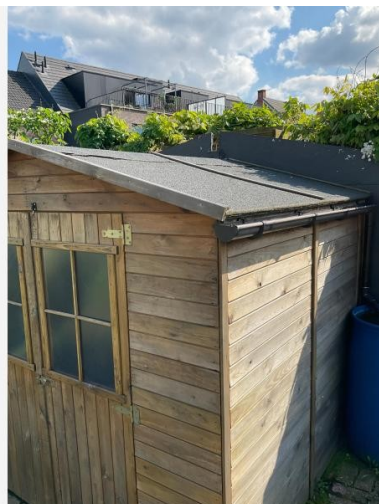
Eindbeoordeling materiaalrisico	Laag materiaalrisico en/of verlaagde kans op vezelvrijgave
---------------------------------	--

Gebondenheid	Categorie 1: hechtgebonden in oorsprong
Asbestsoort (vezeltype)	Crocidoliet aanwezig
Asbestconcentratie	Laag (< 50%)
Afschermingsgraad van het gehele materiaal	Geheel of deels vrij aan de buitenlucht
Toestand van het materiaal	Licht beschadigd, licht verweerd. Intact materiaal type Pical – asbestboard of categorie III 'gebondenheid'

Beschrijving	ALG Roofing shingles dak tuinhuis
Omgeving	Buiten
Primaire drager	Schuin dak
Asbestmateriaal	Dak- en gevelbekleding - Roofing
Bindmiddel van asbestmateriaal	Bitumen (roofing, teer, asfalt)
Gebondenheid op basis van bindmiddel	Hecht
Hoeveelheid (oppervlakte - aantal)	• 4,00 m <sup>2</sup> - 1 stuk
Totale oppervlakte	4,00 m <sup>2</sup>
Eenvoudig bereikbaar	Ja
Bevestigingswijze	• Genageld, geniet

<b>Identificatiemethode</b>	Vaststelling zonder monstername  Motivatie: Groot risico op structurele gevolgschade (lekschade, werking installatie,...)
<b>Destructieve handeling voor identificatie</b>	Nee

Het asbestmateriaal valt onder de mijlpaal van 2040.

Zorgvuldig beheren

- Zorg voor een veilig beheer en verwijder dit asbestmateriaal wanneer het bij werken eenvoudig bereikbaar wordt. Controleer de toestand jaarlijks op wijzigingen.

- Eenvoudige handelingen: mag via doe-het-zelf of door werknemer(s) met opleidingsattest eenvoudige handelingen  
De roofing shingles mogen door de eigenaar zelf verwijderd worden, mits de nodige aandacht voor de veiligheid.

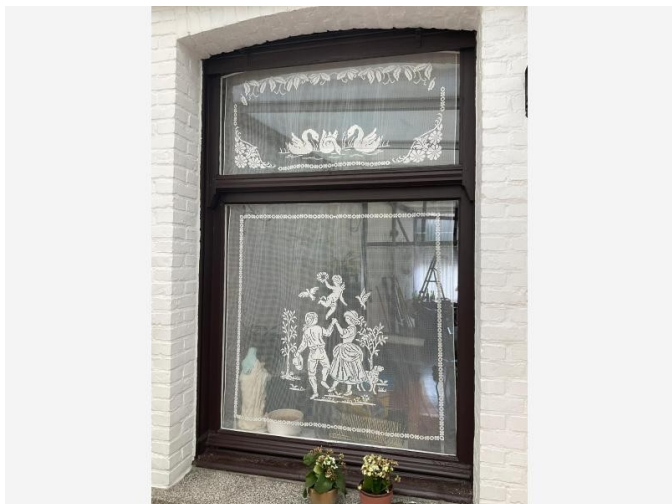
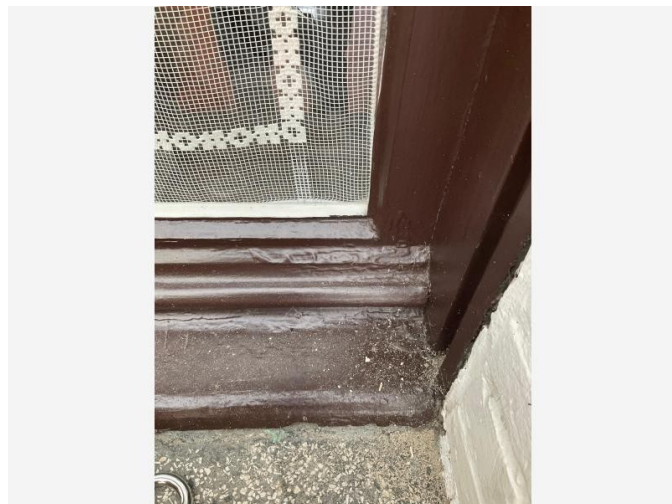
Eindbeoordeling materiaalrisico	Laag materiaalrisico en/of verlaagde kans op vezelvrijgave
---------------------------------	--

Gebondenheid	Categorie 1: hechtgebonden in oorsprong
Asbestsoort (vezeltype)	Amfibool aanwezig, uitgezonderd crocidoliet
Asbestconcentratie	Laag (< 50%)
Afschermingsgraad van het gehele materiaal	Geheel of deels (ook) vrij aan de binnenlucht
Toestand van het materiaal	Licht beschadigd, licht verweerd. Intact materiaal type Pical – asbestboard of categorie III 'gebondenheid'

Beschrijving	GLV Stopverf ramen veranda en kelder
Omgeving	Binnen
Primaire drager	Wandopening verticaal (raam, deur, ...)
Asbestmateriaal	In-situ afwerkingslagen - Pasta, stopverf, voegsel, stopsel, vulsel, mastiek, kitten, ...
Bindmiddel van asbestmateriaal	Kitten, mastiek, pasta
Gebondenheid op basis van bindmiddel	Hecht
Hoeveelheid (gewicht - aantal)	• 3,00 kg - 1 stuk
Totaal gewicht	3,00 kg
Eenvoudig bereikbaar	Ja

<b>Bevestigingswijze</b>	<ul style="list-style-type: none"><li>• Verlijmd, ingegoten, versmeerd</li></ul>
<b>Identificatiemethode</b>	Vaststelling zonder monstername
<b>Destructieve handeling voor identificatie</b>	Ja

Het asbestmateriaal valt onder de mijlpaal van 2040.

Zorgvuldig beheren

- Zorg voor een veilig beheer. Vermijd het beschadigen van het asbestmateriaal. Controleer de toestand jaarlijks op wijzigingen.
- Zorg voor een veilig beheer en verwijder dit asbestmateriaal wanneer het bij werken eenvoudig bereikbaar wordt. Controleer de toestand jaarlijks op wijzigingen.

- Eenvoudige handelingen: mag via doe-het-zelf of door werknemer(s) met opleidingsattest eenvoudige handelingen  
De stopverf mag door de eigenaar zelf verwijderd worden mits de nodige aandacht voor de veiligheid van mens (mondmasker, overal, handschoenen,...) en milieu (verwijdering via containerpark).

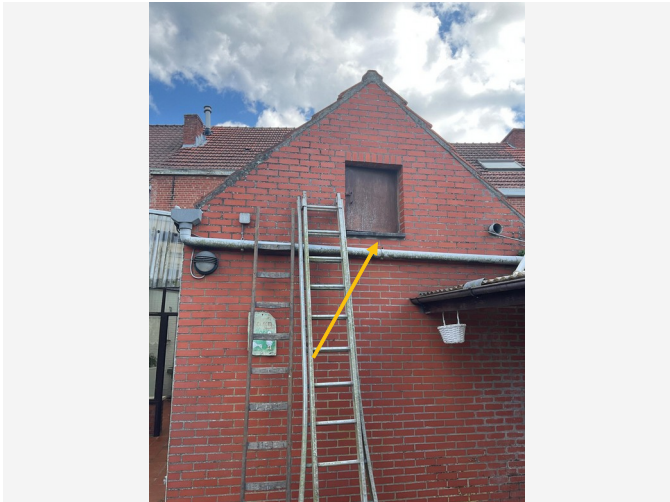
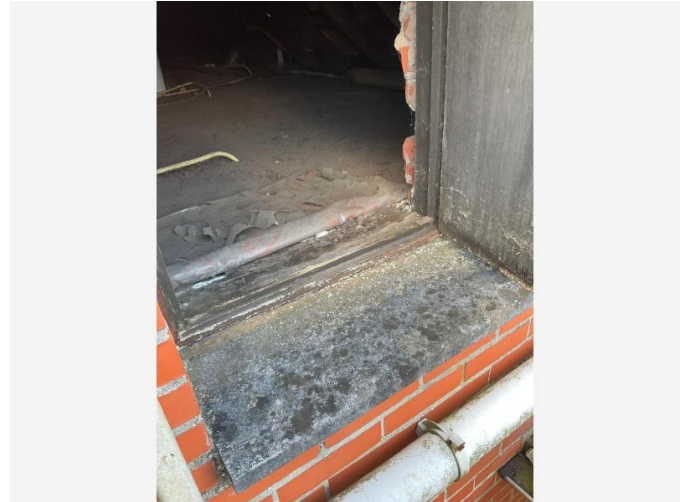
# Fiche 6: ALG Raamtablet toegang zolder boven achterbouw.

Eindbeoordeling materiaalrisico	Laag materiaalrisico en/of verlaagde kans op vezelvrijgave
---------------------------------	--

Gebondenheid	Categorie 1: hechtgebonden in oorsprong
Asbestsoort (vezeltype)	Alleen chrysotiel
Asbestconcentratie	Laag (< 50%)
Afschermingsgraad van het gehele materiaal	Geheel of deels vrij aan de buitenlucht
Toestand van het materiaal	Licht beschadigd, licht verweerd. Intact materiaal type Pical – asbestboard of categorie III 'gebondenheid'

Beschrijving	ALG Raamtablet toegang zolder boven achterbouw.
Omgeving	Buiten
Primaire drager	Wandopening verticaal (raam, deur, ...)
Asbestmateriaal	Plaat, paneel, tablet - Type Massal
Bindmiddel van asbestmateriaal	Cement
Gebondenheid op basis van bindmiddel	Hecht
Hoeveelheid (oppervlakte - dikte - aantal)	• 0,20 m <sup>2</sup> - 3,00 cm - 1 stuk
Totaal volume	0,006 m <sup>3</sup>
Eenvoudig bereikbaar	Ja
Bevestigingswijze	• Verlijmd, ingegoten, versmeerd

Het asbestmateriaal valt onder de mijlpaal van 2040.

Zorgvuldig beheren

- Zorg voor een veilig beheer en verwijder dit asbestmateriaal wanneer het bij werken eenvoudig bereikbaar wordt. Controleer de toestand jaarlijks op wijzigingen.

- Eenvoudige handelingen: mag via doe-het-zelf of door werknemer(s) met opleidingsattest eenvoudige handelingen  
Massal is hecht gebonden. Het tablet kan mits de nodige aandacht verwijderd worden zonder het te beschadigen. Het mag door de eigenaar zelf verwijderd worden mits de nodige aandacht voor veiligheid van mens (mondmasker, overal, handschoenen,...) en milieu (verwijdering via containerpark).

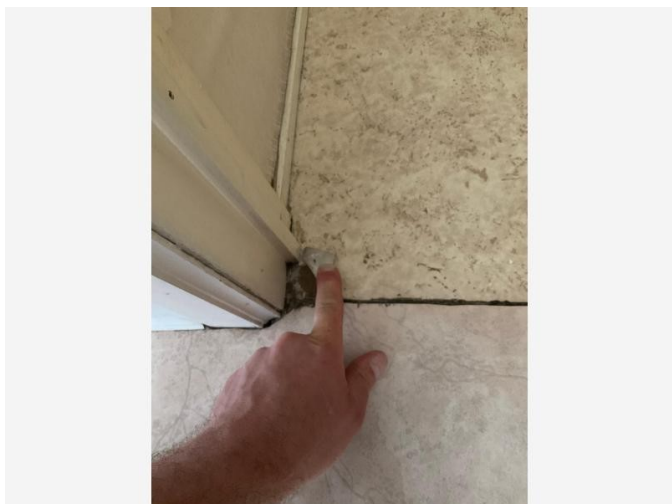
Vinylzeil is niet asbestverdacht. Onderkant was geen papier of vilt en het vloerzeil was gemakkelijk plooibaar zonder beschadigingen.

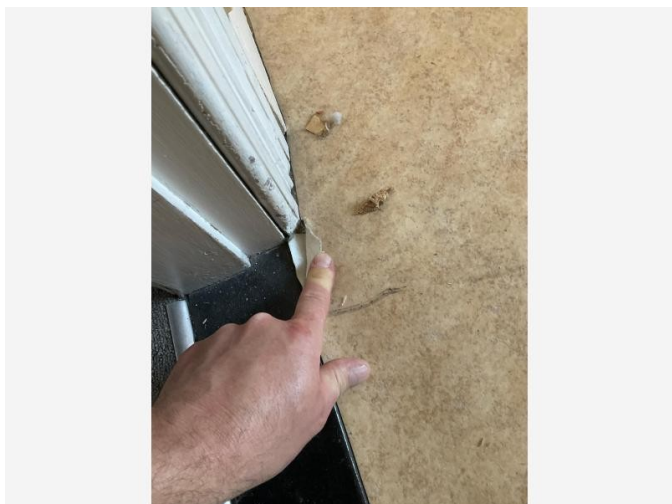
Vinylzeil is niet asbestverdacht. Onderkant was geen papier of vilt en het vloerzeil was gemakkelijk plooibaar zonder beschadigingen.

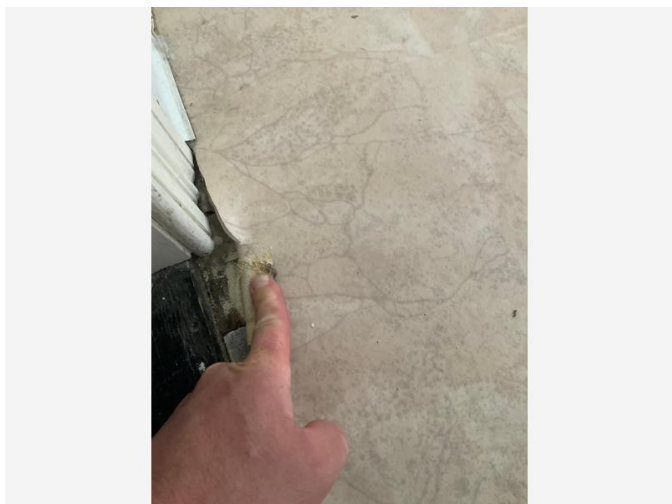
Vinylzeil is niet asbestverdacht. Onderkant was geen papier of vilt en het vloerzeil was gemakkelijk plooibaar zonder beschadigingen.

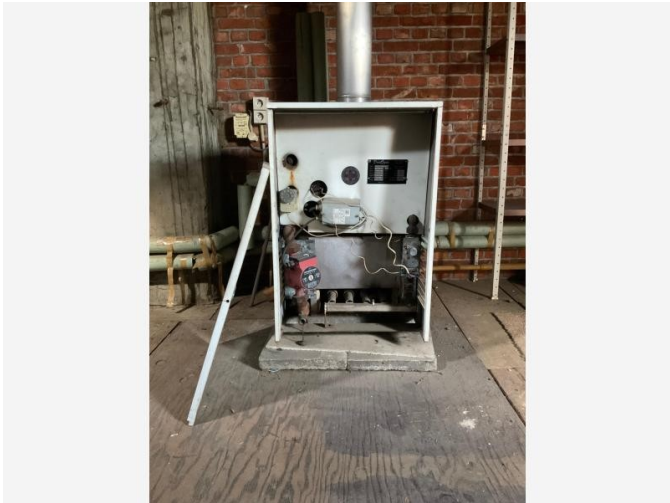
Gezien de leeftijd van de gasbrander (1980) zijn er mogelijk asbestverdachte elementen gebruikt tijdens de constructie van deze brander.

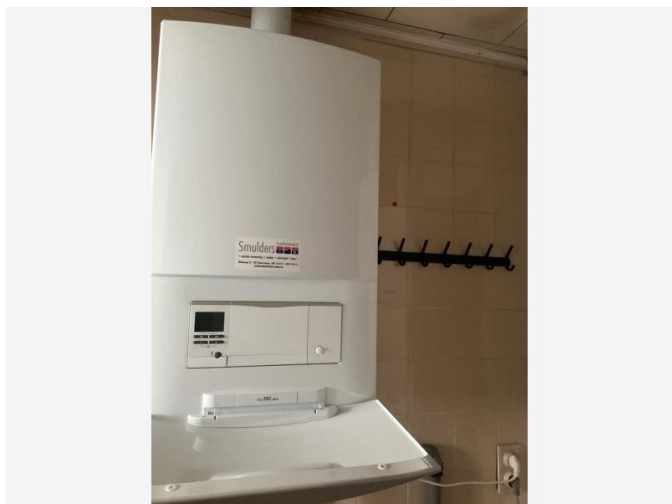
De gasbrander Vaillant, type VCW 346/5-5 is een HR brander en zodoende asbestvrij.

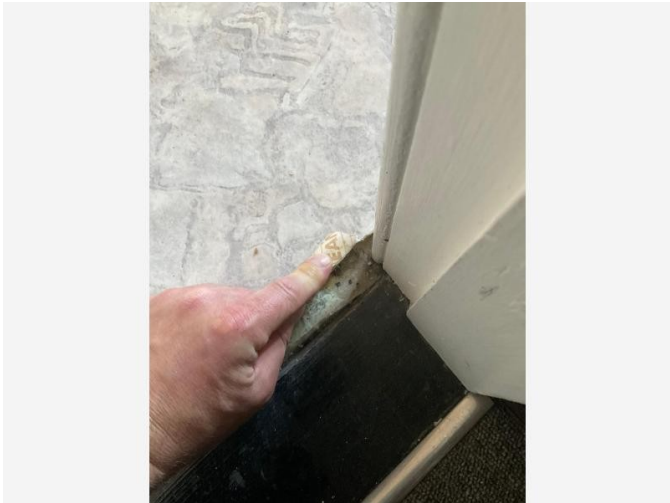
Vinylzeil is niet asbestverdacht. Onderkant was geen papier of vilt en het vloerzeil was gemakkelijk plooibaar zonder beschadigingen.

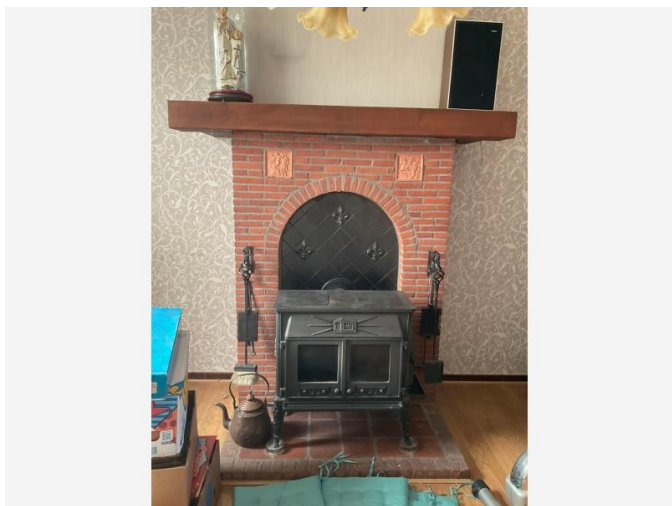
Gezien de leeftijd van de kachel bevat deze vermoedelijk asbestisolerende elementen.

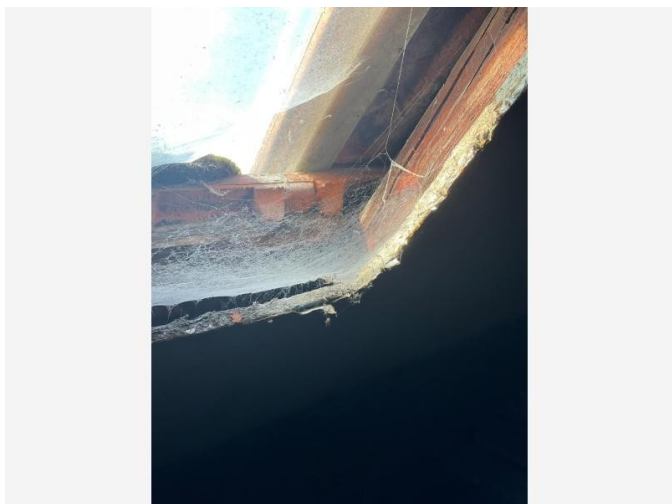
Er is geen onderdak vastgesteld. Het dak was langs de binnenkant bekleed met isolatiepanelen.

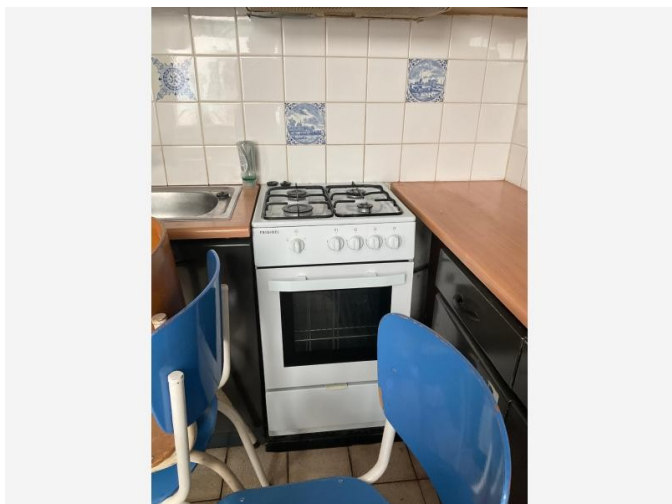
Gezien de leeftijd van het kookvuur bevat dit toestel vermoedelijk asbesthoudende isolatie-elementen. Er was echter niets terug te vinden in de Intechnum database of het bronnenboek.

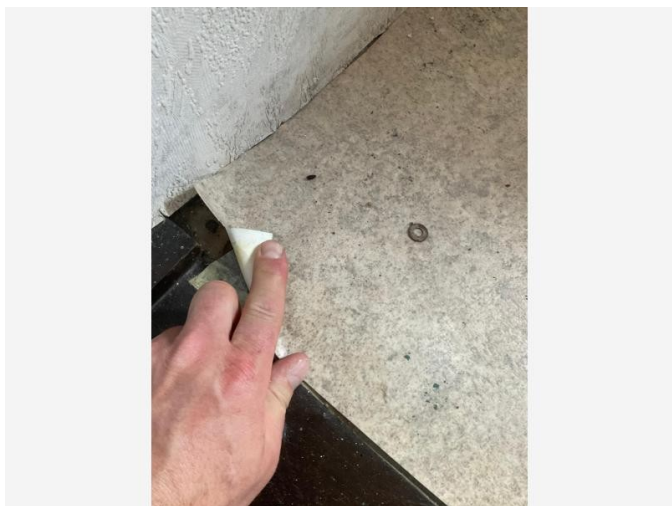
Vinylzeil is niet asbestverdacht. Onderkant was geen papier of vilt en het vloerzeil was gemakkelijk plooibaar zonder beschadigingen.

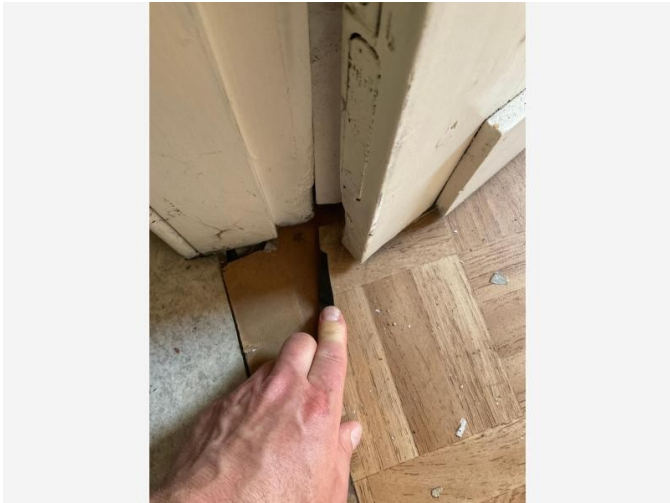
Vinylzeil is niet asbestverdacht. Onderkant was geen papier of vilt en het vloerzeil was gemakkelijk plooibaar zonder beschadigingen. Tevens was de onderkant van het vloerzeil zwart.

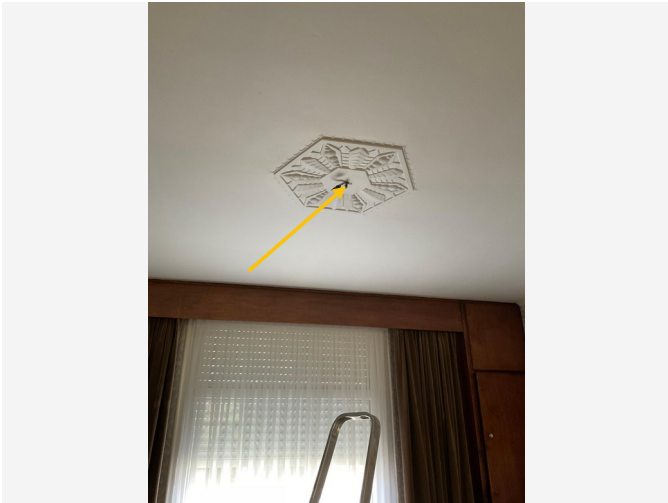
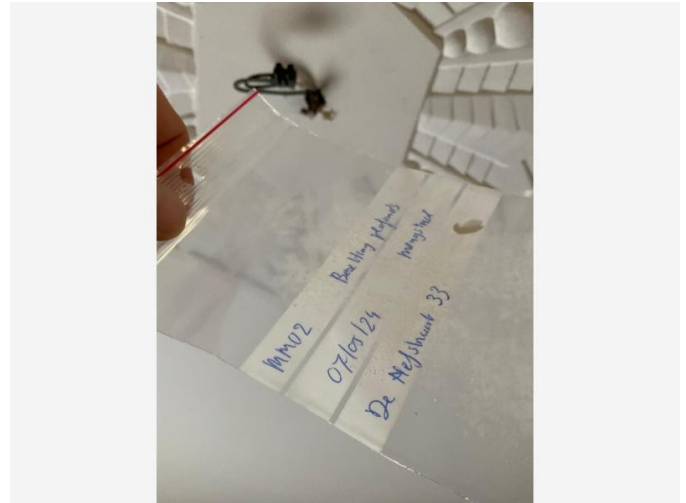
# Fiche 18: ALG Bezetting plafonds

Geen asbest

#	Type	Referentie	Resultaat
18.1	Puntmonster	MM02	Geen asbest

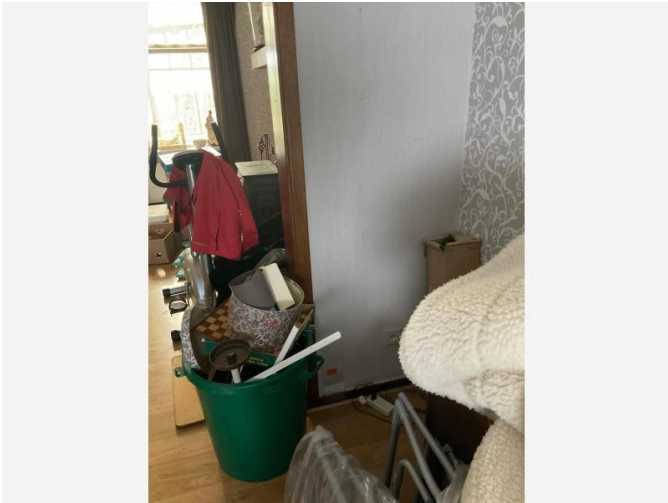
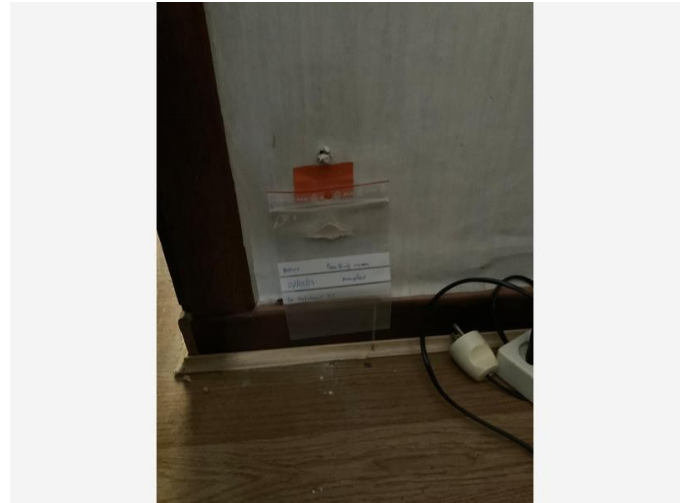
Geen asbest

#	Type	Referentie	Resultaat
19.1	Mengmonster	MM01	Geen asbest
