# Asbestinventarisatetest

Hekkerstraat 10, 9230 Wetteren

Attestnummer : **20250331-000182.000**

Uitgegeven op : **31.03.2025**

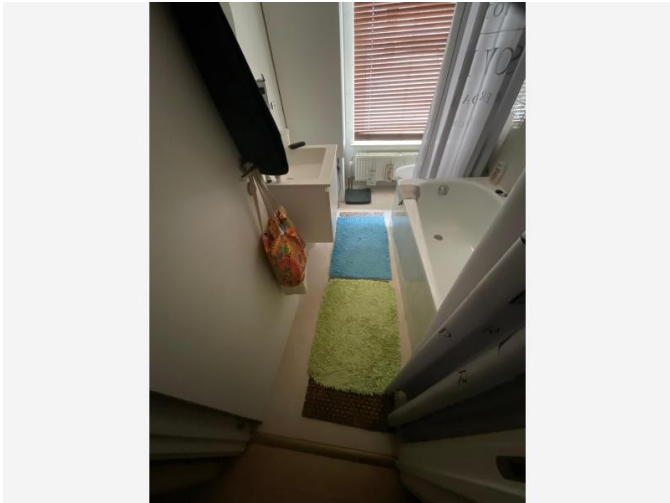
Vrije foto

Geen asbesthoudend type vloerzeil

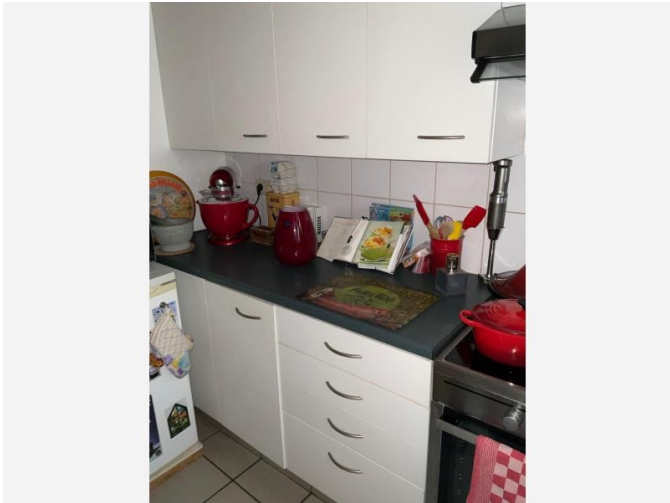
Vrije foto

Achter de tegels bevindt zich faiancelijm. Deze moet volgens het IP verplicht bemonsterd worden. Tijdens de inspectie heeft de inspecteur geen faiancelijm aangetroffen, maar heeft hij wel een sterk vermoeden dat zich deze achter de tegels bevindt. Let op bij werken aan deze plaatsen. Faiancelijm kon vroeger asbesthoudend zijn. Een bijkomend onderzoek is aangeraden indien er werken gepland zijn.

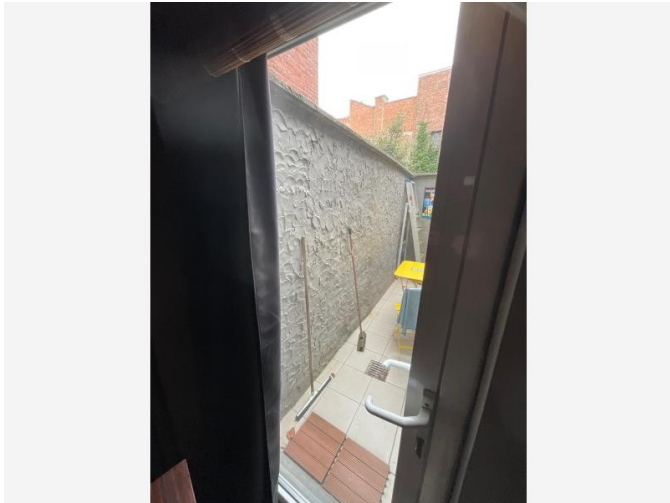
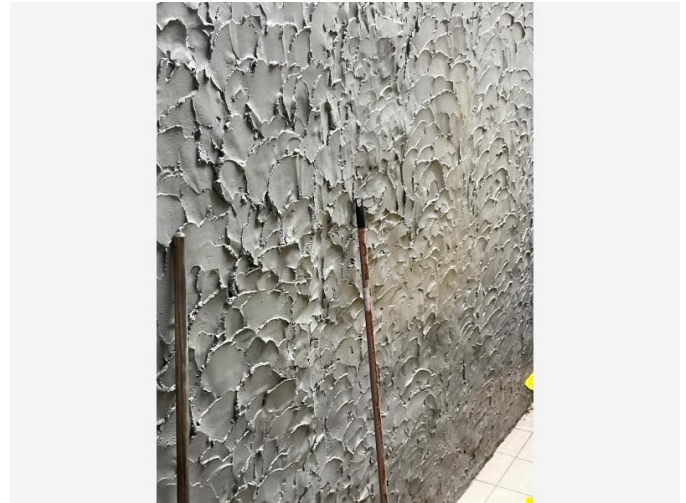
## Fiche 3: crepi gevel

Geen asbest

| # | Type | Referentie | Resultaat |
|---|---|---|---|
| 3.1 | Puntmonster | Mm2 | Geen asbest |

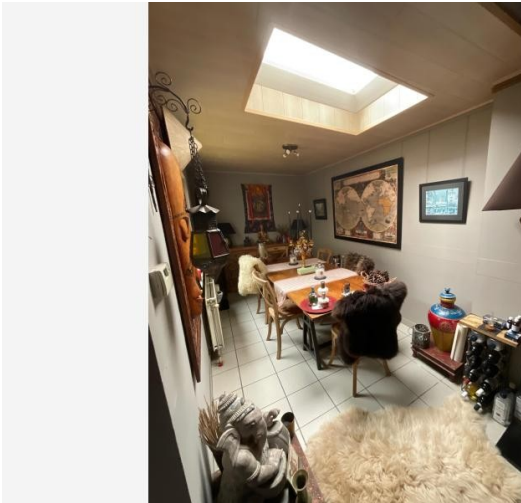
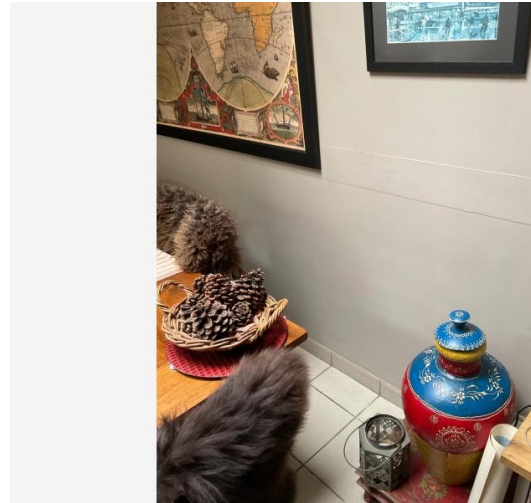
## Fiche 4: pleisterwerk wanden

Geen asbest

| # | Type | Referentie | Resultaat |
|---|---|---|---|
| 4.1 | Mengmonster | mm01 | Geen asbest |

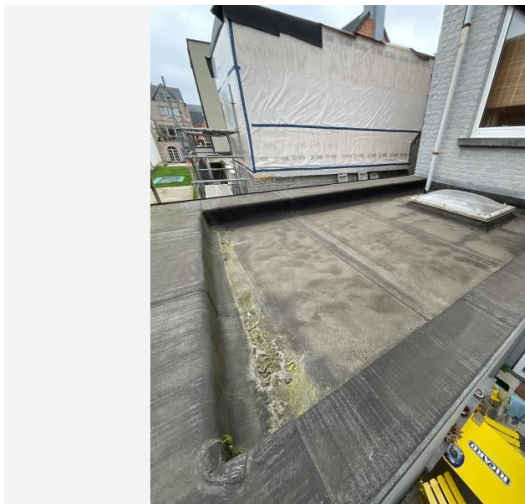
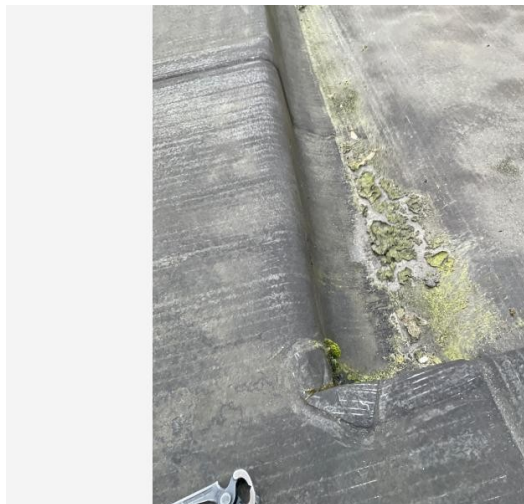
## Fiche 5: roofing dak

Geen asbest

| # | Type | Referentie | Resultaat |
|---|---|---|---|
| 5.1 | Puntmonster | mm03 | Geen asbest |

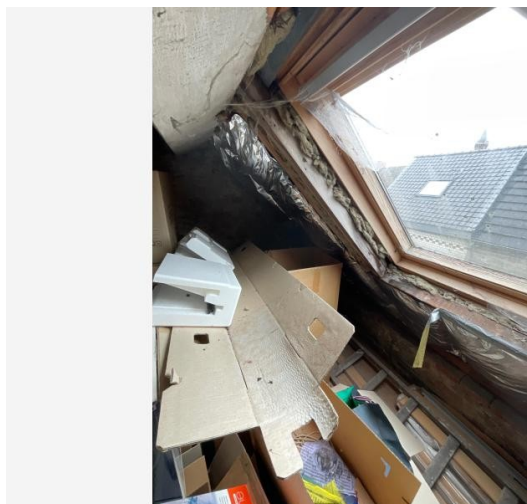
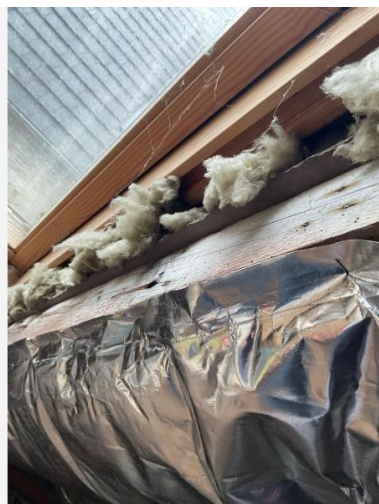
## Fiche 6: menuiserie onderdak

Geen asbest

| # | Type | Referentie | Resultaat |
|---|---|---|---|
| 6.1 | Puntmonster | Mm4 | Geen asbest |
