# Asbestinventarisatetest

Krommedijk 7, 8301 Knokke-Heist

Attestnummer : 20241019-000120.000

Uitgegeven op : 19.10.2024

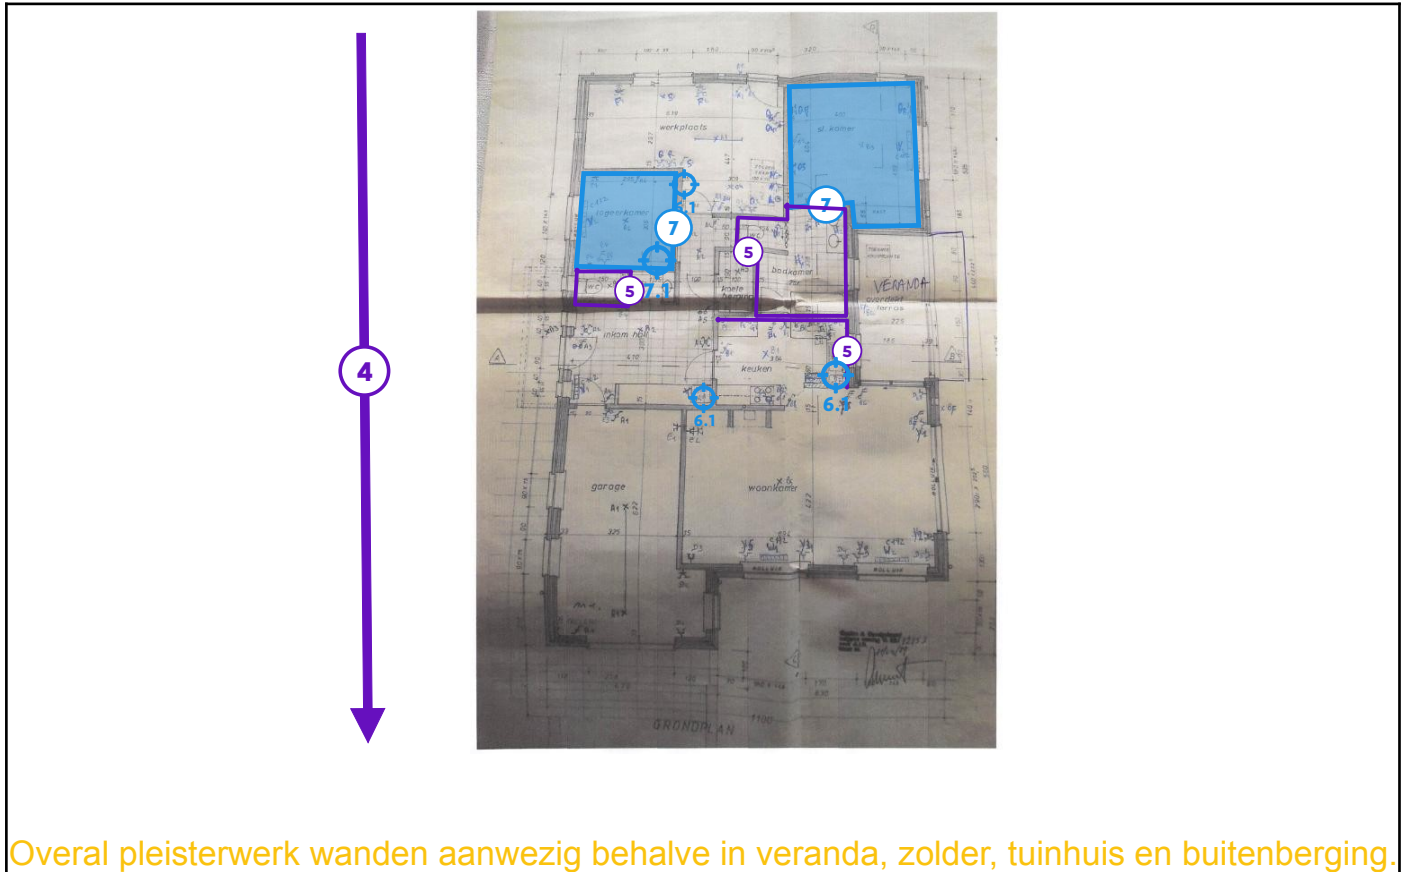
# Plan 1.1: Plan gelijkvloers

Overall pleisterwerk wanden aanwezig behalve in veranda, zolder, tuinhuis en buitenberging.

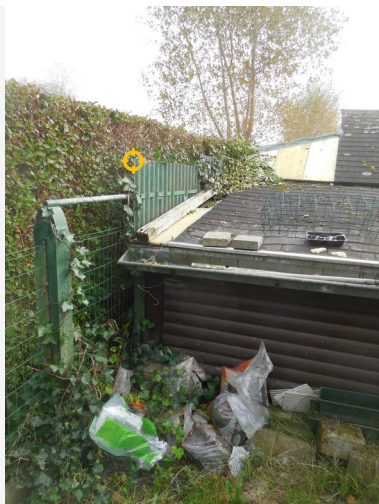
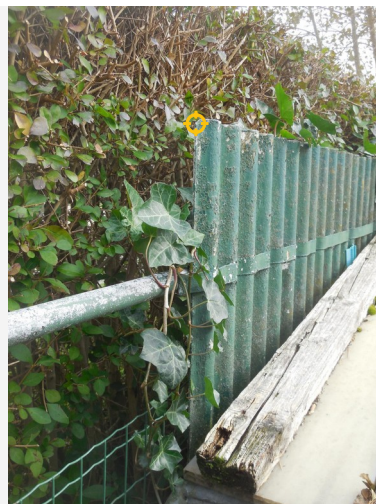
Het asbestmateriaal valt onder de mijlpaal van 2034.

Eindbeoordeling materiaalrisico	Verhoogd materiaalrisico en/of verhoogde kans op vezelvrijgave
---------------------------------	--

Gebondenheid	Categorie 1: hechtgebonden in oorsprong
Asbestsoort (vezeltype)	Crocidoliet aanwezig
Asbestconcentratie	Laag (< 50%)
Afschermingsgraad van het gehele materiaal	Geheel of deels vrij aan de buitenlucht
Toestand van het materiaal	Matig beschadigd, matig verweerd

#	Type	Referentie	Resultaat
1.1	Puntmonster	E-24-061544/02	Chrysotiel, Crocidoliet

Beschrijving	Omheining met golfplaten
Omgeving	Buiten
Primaire drager	Afboording, omheining...
Asbestmateriaal	Dak- en gevelbekleding - Golfplaat
Bindmiddel van asbestmateriaal	Cement
Gebondenheid op basis van bindmiddel	Hecht
Hoeveelheid (oppervlakte - aantal)	<ul style="list-style-type: none"><li>• 17,00 m<sup>2</sup> - 1 stuk</li></ul>
Totale oppervlakte	17,00 m <sup>2</sup>
Eenvoudig bereikbaar	Ja
Bevestigingswijze	<ul style="list-style-type: none"><li>• Geklemd</li></ul>
Identificatiemethode	Vaststelling met monstername
Destructieve handeling voor identificatie	Nee

- Verwijder dit asbestmateriaal zo snel mogelijk. Volg de toestand goed op.
- Hemelwater dat afspoelt van asbestcement daken of gevels kan asbestdeeltjes bevatten. Gebruik het enkel voor gesloten circuits (bv. spoelen toiletten). Reinig na het vervangen van het dak of de gevel de dakgoten en regenwaterput of -ton om asbesthoudend sediment of slib te verwijderen

- Eenvoudige handelingen: mag via doe-het-zelf of door werknemer(s) met opleidingsattest eenvoudige handelingen  
Hechtgebonden buitentoepassing die makkelijk kan verwijderd worden mits de nodige beschermingsmaatregelen zoals een FFP3 masker en geschikt beschermingspak. U mag als particulier enkel beschadigd of verweerd asbest verwijderen indien: er niemand anders in de buurt is; de asbesttoepassing niet verder beschadigd raakt of vergruist. Indien u dit niet het geval is dient u beroep te doen op een werknemer met opleidingsattest eenvoudige handelingen of een erkend asbestverwijderaar.
- Eenvoudige handelingen: enkel door erkend asbestverwijderaar  
Hechtgebonden buitentoepassing die makkelijk kan verwijderd worden mits de nodige beschermingsmaatregelen zoals een FFP3 masker en geschikt beschermingspak. Een particulier mag enkel

beschadigd of verweerd asbest verwijderen indien: er niemand anders in de buurt is; de asbesttoepassing niet verder beschadigd raakt of vergruist. Indien u dit niet het geval is dient er beroep gedaan te worden op een werknemer met opleidingsattest eenvoudige handelingen of een erkend asbestverwijderaar.

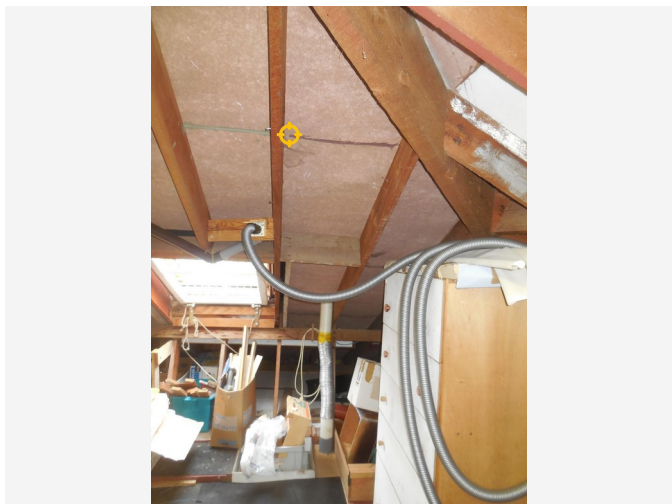
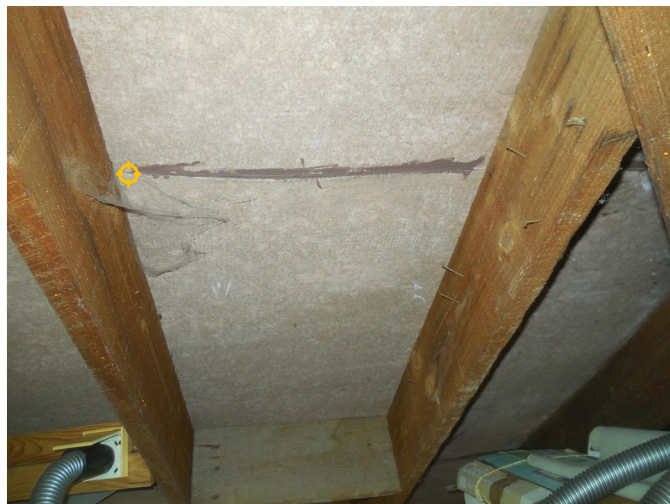
Het asbestmateriaal valt onder de mijlpaal van 2040.

Eindbeoordeling materiaalrisico	Laag materiaalrisico en/of verlaagde kans op vezelvrijgave
---------------------------------	--

Gebondenheid	Categorie 1: hechtgebonden in oorsprong
Asbestsoort (vezeltype)	Alleen chrysotiel
Asbestconcentratie	Laag (< 50%)
Afschermingsgraad van het gehele materiaal	Geheel of deels (ook) vrij aan de binnenlucht
Toestand van het materiaal	Licht beschadigd, licht verweerd. Intact calciumsilicaatmateriaal of categorie III 'gebondenheid'

#	Type	Referentie	Resultaat
2.1	Puntmonster	E-24-061544/01	Chrysotiel

<b>Beschrijving</b>	Onderdak hoofdgebouw
<b>Omgeving</b>	Binnen
<b>Primaire drager</b>	Schuin dak
<b>Asbestmateriaal</b>	Plaat, paneel, tablet - Type Menuiserite
<b>Bindmiddel van asbestmateriaal</b>	Cement
<b>Gebondenheid op basis van bindmiddel</b>	Hecht
<b>Hoeveelheid (oppervlakte - dikte - aantal)</b>	<ul style="list-style-type: none"><li>• 194,00 m<sup>2</sup> - 0,30 cm - 1 stuk</li></ul>
<b>Totaal volume</b>	0,582 m <sup>3</sup>
<b>Eenvoudig bereikbaar</b>	Nee <ul style="list-style-type: none"><li>• Het asbestmateriaal is bedekt (uitgezonderd laag verf, coating, behang, kunststof, textiel) en het wegnemen van het bedekkende materiaal kan niet zonder het bedekkende materiaal te beschadigen.</li></ul>
<b>Bevestigingswijze</b>	<ul style="list-style-type: none"><li>• Genageld, geniet</li></ul>
<b>Identificatiemethode</b>	Vaststelling met monstername
<b>Destructieve handeling voor identificatie</b>	Nee

- Zorg voor een veilig beheer en verwijder dit asbestmateriaal wanneer het bij werken eenvoudig bereikbaar wordt. Controleer de toestand jaarlijks op wijzigingen.

- Eenvoudige handelingen: mag via doe-het-zelf of door werknemer(s) met opleidingsattest eenvoudige handelingen  
Hechtgebonden binnentoepassing in licht verweerde staat mag door een werknemer met opleidingsattest eenvoudige handelingen verwijderd worden of door een erkend asbestwijderaar.
- Eenvoudige handelingen: enkel door erkend asbestverwijderaar  
Hechtgebonden binnentoepassing in licht verweerde staat mag door een werknemer met opleidingsattest eenvoudige handelingen verwijderd worden of door een erkend asbestwijderaar.

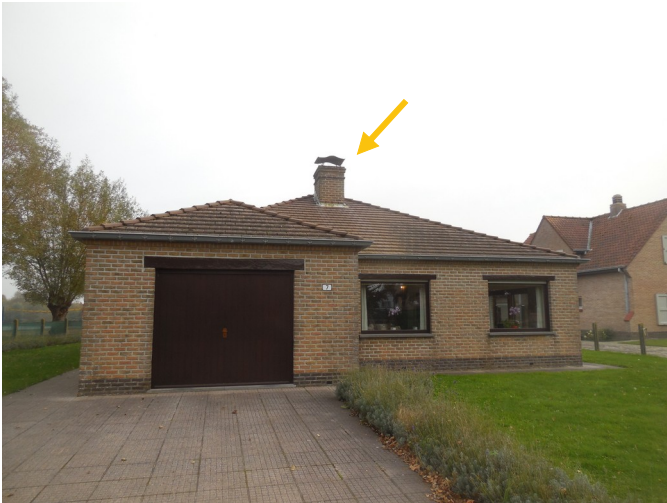
Situeringfoto

**Reden:** Het te onderzoeken materiaal situeert zich hoger dan 3,50 m te rekenen vanaf een veilige ondergrond

**Uitleg van de asbestdeskundige:** De bovenzijde en de binnenzijde van de schouw kan niet worden geïnspecteerd omdat deze zich hoger dan 3,5 m vanaf een veilige ondergrond bevindt. Het is niet uitgesloten dat er binnen in de schouw of langs de bovenkant zich asbestverdachte materialen bevinden zoals bijvoorbeeld rookgaskanalen, schouwwhoeden, verluchtungskanalen, afdekplaten enz ... Dit dient verder onderzocht te worden.

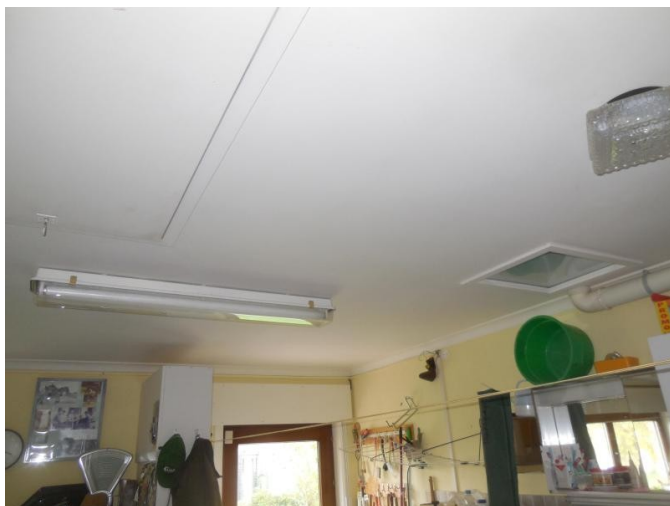
De plafonds waren ofwel niet gepleisterd, ofwel voorzien van een onuitneembaar verlaagd plafond ofwel volledig in hout uitgevoerd zodat de eventuele aanwezigheid van pleisterwerk niet kon worden vastgesteld en bemonsterd.

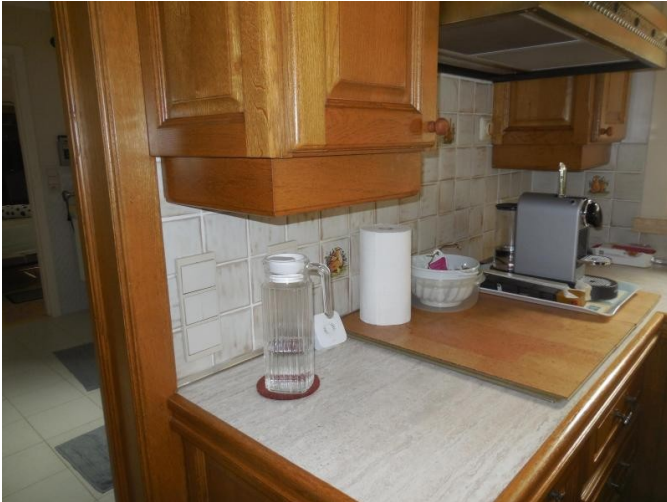
# Fiche 5: Tegellijm Faiencetegels Muren keuken, WC, badkamer

Mogelijk bevindt er zich asbestverdachte tegellijm achter de wandtegels. Dit was niet waarneembaar, er waren geen bestaande beschadigingen of openingen in de wandtegels.

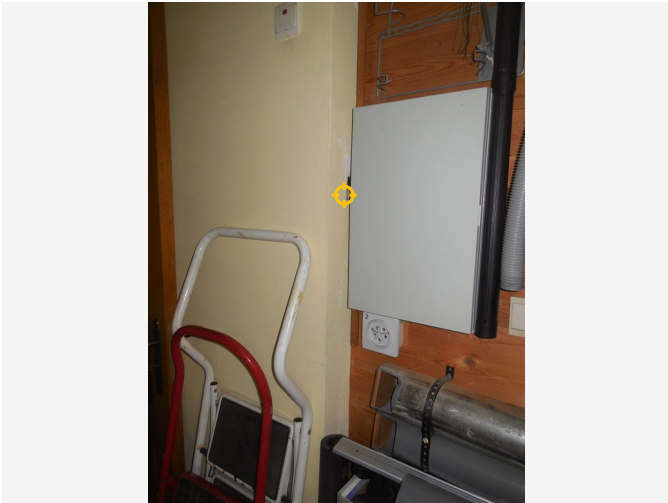
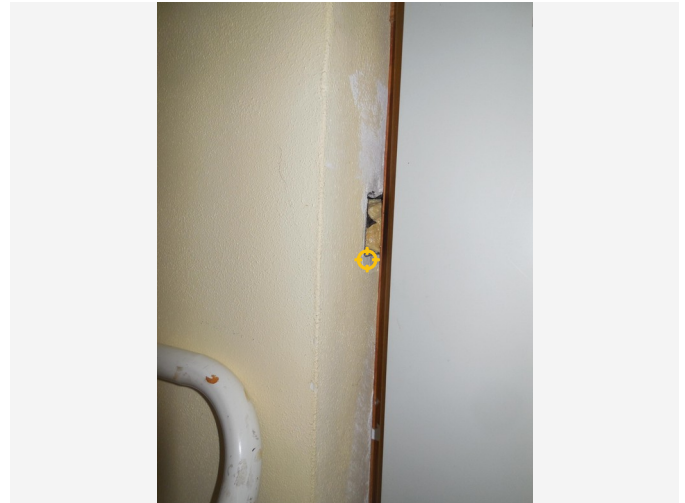
Geen asbest

#	Type	Referentie	Resultaat
6.1	Mengmonster	E-24-061544/04	Geen asbest

<b>Beschrijving</b>	Pleisterwerk wanden
<b>Omgeving</b>	Binnen
<b>Primaire drager</b>	Binnenwand
<b>Bindmiddel van materiaal</b>	Gips - kalk
<b>Gebondenheid op basis van bindmiddel</b>	Niet-hechtgebonden
<b>Hoeveelheid (oppervlakte - dikte - aantal)</b>	• 143,00 m <sup>2</sup> - 1,00 cm - 1 stuk
<b>Totaal volume</b>	1,43 m <sup>3</sup>
<b>Identificatiemethode</b>	Vaststelling met monsternamen
<b>Destructieve handeling voor identificatie</b>	Nee
<b>Opmerking</b>	Overal pleisterwerk wanden aanwezig behalve in veranda, zolder, tuinhuis en buitenberging. Vermits er geen CV installatie aanwezig is werden er in totaal 3 staalnames uitgevoerd.

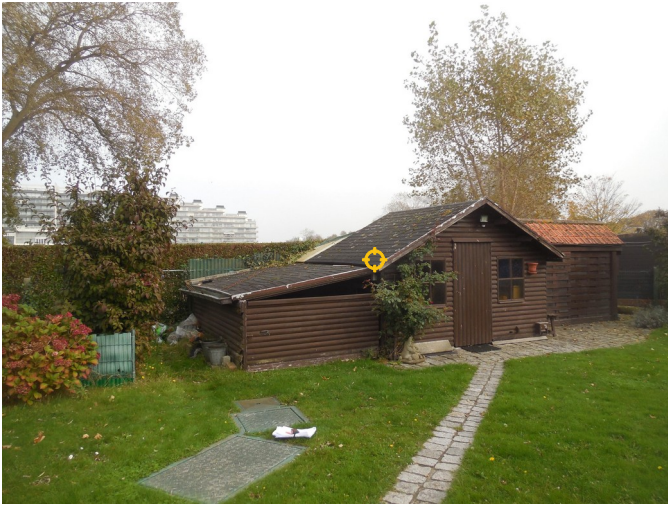
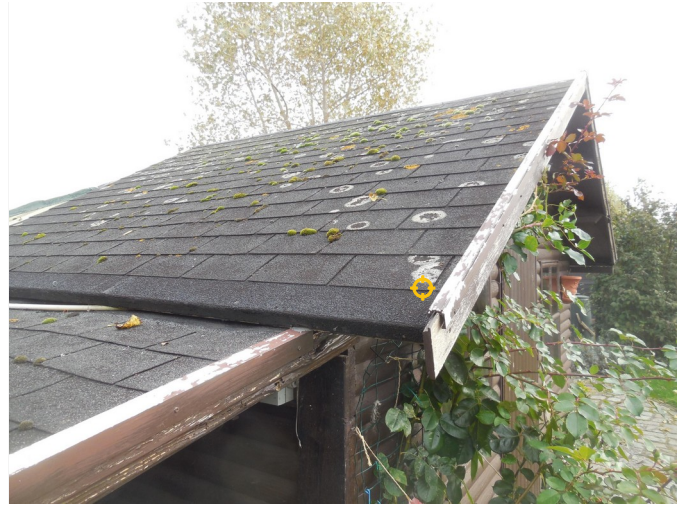
## Fiche 8: Roofing dak tuinhuis + afdak

Geen asbest

#	Type	Referentie	Resultaat
8.1	Puntmonster	E-24-061544/03	Geen asbest
