# Asbestinventarisatetest

Beekweg 1, 1850 Grimbergen

Attestnummer : 20250325-000005.000

**Niet-asbestveilig**

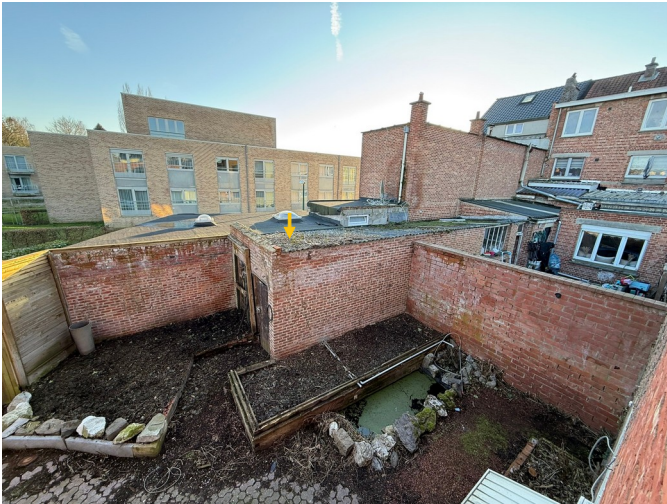
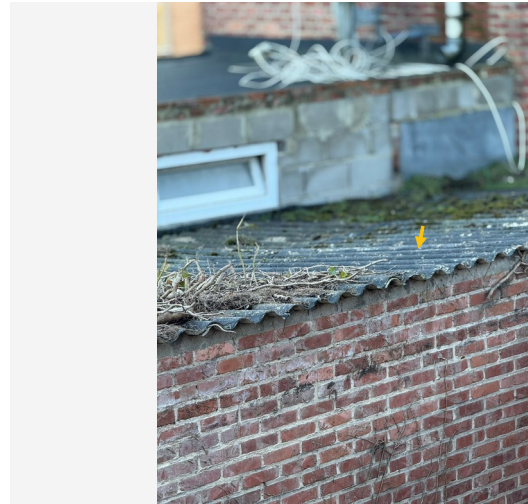
| Eindbeoordeling materiaalrisico | Hoog materiaalrisico en/of hoge kans op vezelvrijgave |

| Asbestsoort (vezeltype) | Crocidoliet aanwezig |
| Toestand van het materiaal | Zwaar beschadigd, zwaar verweerd |

| Beschrijving | ASBESTGOLFPLATEN |
| Hoeveelheid (oppervlakte - aantal) | • 15,00 m <sup>2</sup> - 1 stuk |

**Dringend verwijderen**

- Zorg voor een veilig beheer. Vermijd het beschadigen van het asbestmateriaal. Controleer de toestand jaarlijks op wijzigingen.
- Verwijder dit asbestmateriaal zo snel mogelijk. Volg de toestand goed op.

- Eenvoudige handelingen: mag via doe-het-zelf of door werknemer(s) met opleidingsattest eenvoudige handelingen  
De toepassing is een hechtgebonden materiaal en kan via de doe-het-zelf methode verwijderd worden of door iemand met een opleidingsattest 8u met de nodige PBM-middelen rekening houdend met het Welzijnswet.

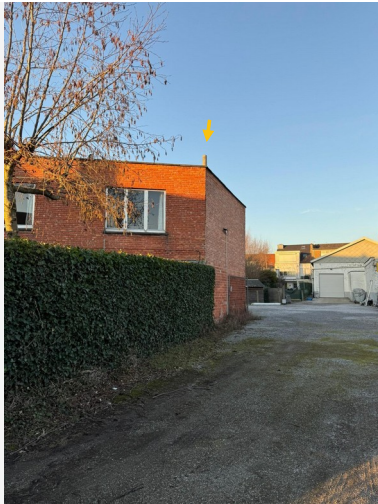
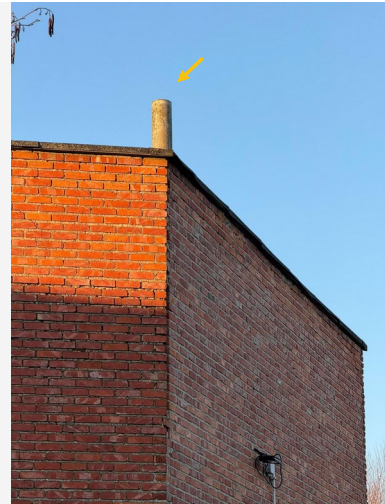
| Eindbeoordeling materiaalrisico | Hoog materiaalrisico en/of hoge kans op vezelvrijgave |

| Asbestsoort (vezeltype) | Crocidoliet aanwezig |
| Toestand van het materiaal | Zwaar beschadigd, zwaar verweerd |

| Beschrijving | ASBESTCEMENT SCHOUW/BUIS |
| Asbestmateriaal | Schouwhoed, ventilatiekap (anti-windval) |

**Dringend verwijderen**

- Zorg voor een veilig beheer. Vermijd het beschadigen van het asbestmateriaal. Controleer de toestand jaarlijks op wijzigingen.

- Eenvoudige handelingen: mag via doe-het-zelf of door werknemer(s) met opleidingsattest eenvoudige handelingen  
De toepassing is een hechtgebonden materiaal en kan zelf verwijderd worden met de nodige PBM-middelen rekening houdend met het Welzijnswet. Gezien de hoogte is het aangeraden om dit te laten doen door een dakwerker met opleidingsattest.

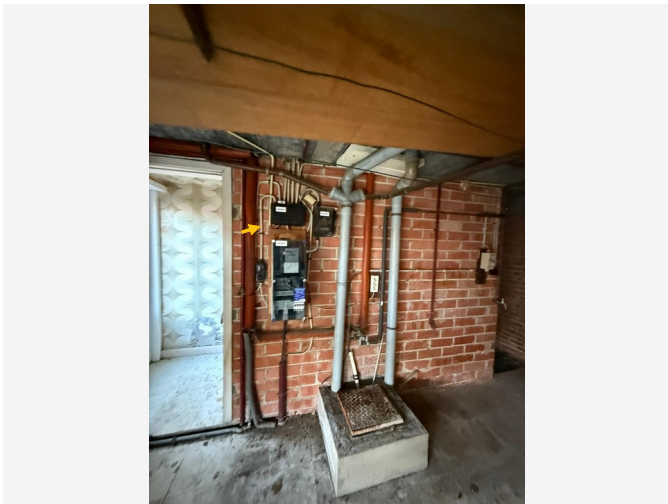
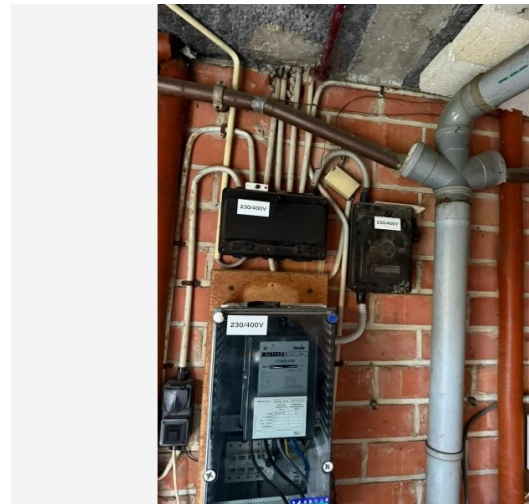
| Eindbeoordeling materiaalrisico | Zeer laag materiaalrisico en/of zeer lage kans op vezelvrijgave |

| Toestand van het materiaal | Onbeschadigd, niet verweerd |

| Beschrijving | BAKELIET |
| Opmerking | De woning heeft bakeliet schakelaars, stopcontacten etc. Deze zijn asbesthoudend. |

Zorgvuldig beheren

- Zorg voor een veilig beheer. Vermijd het beschadigen van het asbestmateriaal. Controleer de toestand jaarlijks op wijzigingen.

- Eenvoudige handelingen: mag via doe-het-zelf of door werknemer(s) met opleidingsattest eenvoudige handelingen  
De toepassing is een hechtgebonden materiaal en kan via de doe-het-zelf methode verwijderd worden met de nodige PBM-middelen rekening houdend met het Welzijnswet. De toepassing moet dubbel verpakt worden in een speciale asbestzak met een asbestlogo. Vervolgens moet het ook in een speciale asbestcontainer gelegd worden. Het is strengste verboden om het te mengen met ander type afval.

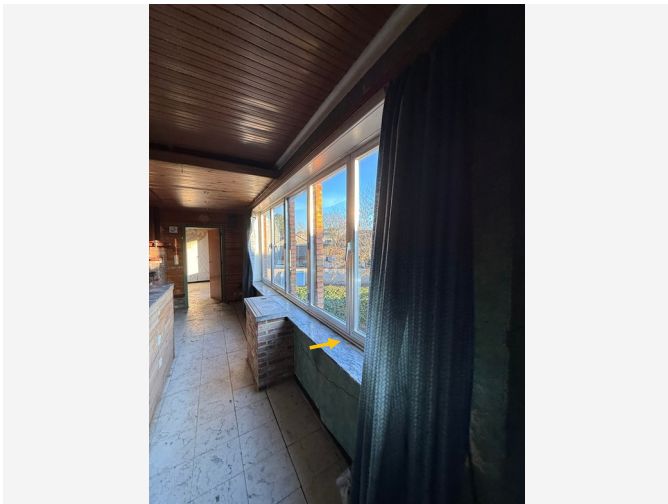
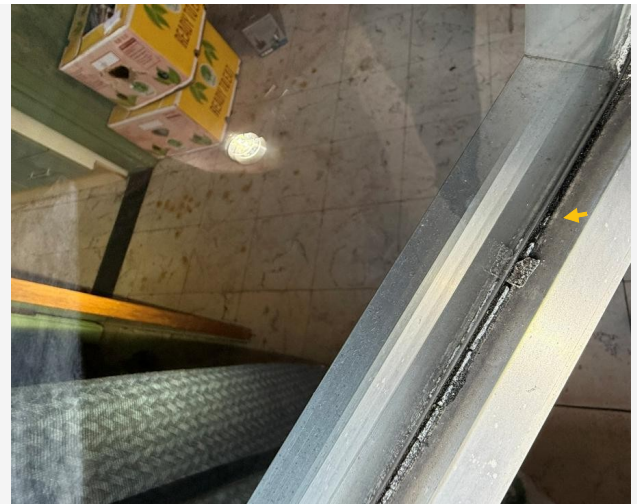
| Eindbeoordeling materiaalarisico | Laag materiaalarisico en/of verlaagde kans op vezelvrijgave |

| Toestand van het materiaal | Licht beschadigd, licht verweerd. Intact calciumsilicaatmateriaal of categorie III 'gebondenheid' |

| # | Type | Referentie | Resultaat |
|---|---|---|---|
| 4.1 | Puntmonster | MM04 | Chrysotiel |

| Beschrijving | MASTIEK KITRAMEN TUSSEN GLAS EN PROFIEL |

Zorgvuldig beheren

- Zorg voor een veilig beheer. Vermijd het beschadigen van het asbestmateriaal. Controleer de toestand jaarlijks op wijzigingen.

- Eenvoudige handelingen: mag via doe-het-zelf of door werknemer(s) met opleidingsattest eenvoudige handelingen  
De toepassing is een hechtgebonden materiaal en kan via de doe-het-zelf methode verwijderd worden of door een werknemer met 8u opleiding met de nodige PBM-middelen rekening houdend met het Welzijnswet. Afval altijd in een speciale asbestzak leggen en dubbel verpakken. Vervolgens laten ophalen of naar een asbestcontainer brengen.

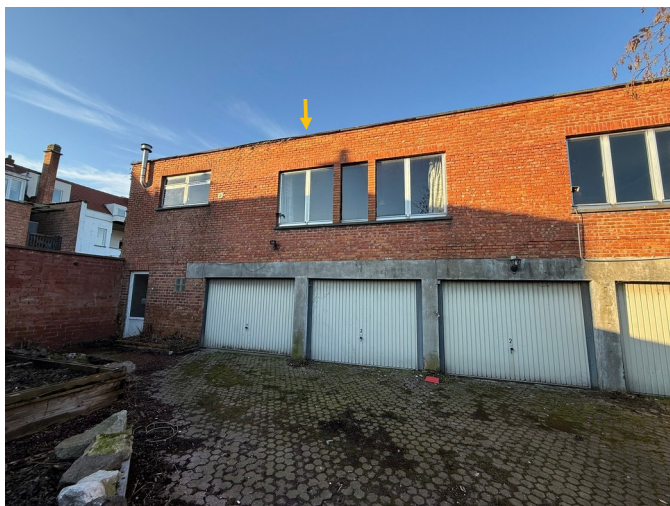
*Situeringsfoto*

**Reden:** Het te onderzoeken materiaal situeert zich hoger dan 3,50 m te rekenen vanaf een veilige ondergrond

**Uitleg van de asbestdeskundige:** Het platte dak bevindt zich op een hoogte groter dan 3,50 m en kan niet onderzocht worden. Het valt ook niet onder de inspanningsverplichtingen van de ADI. Indien het platte dak bestaande is uit EPDM is dit niet-asbestverdacht. Indien het bestaat uit roofing kan dit asbestverdacht zijn en is het aangeraden om hier een staalname van te laten doen.

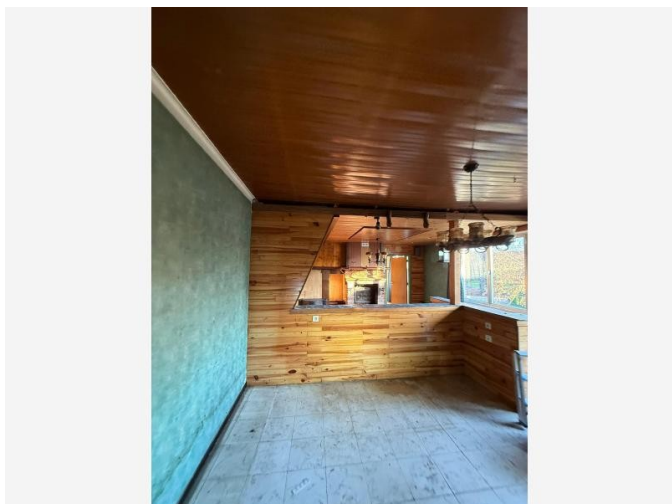
De kans bestaat dat de lijmlaag asbesthoudend is. Echter is het niet waarneembaar en kunnen we het dus niet met zekerheid melden. Het is aangeraden om bij de volgende destructieve werken er een staalname van te doen.

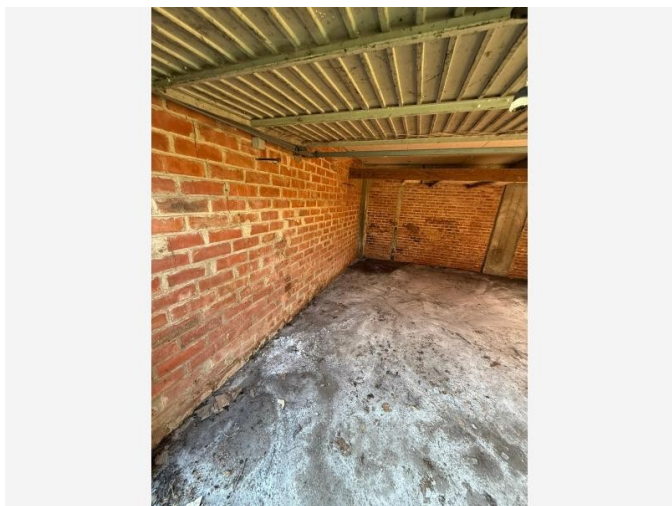
Garage uit beton, niest-asbestverdacht.

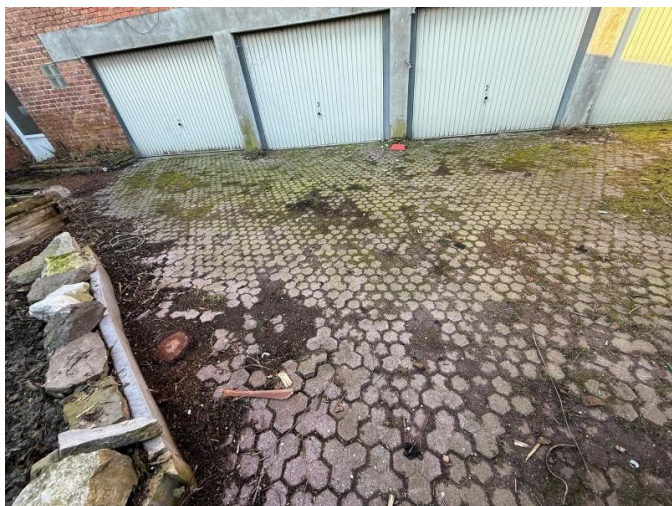
Verharding met klinkers. Niet-asbestverdacht.

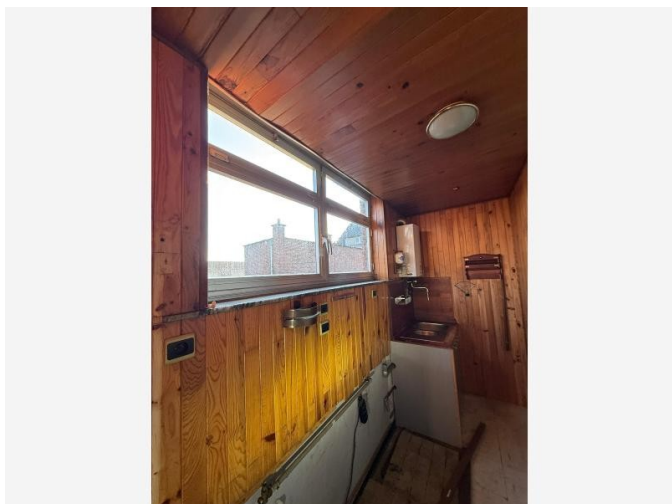
Er zijn kamers met een vals plafond bestaande uit hout, PVC of gyproc. Deze zijn onder andere ook te herkennen door de spots. Van deze ruimtes dient er geen staal genomen te worden. Echter is het onduidelijk wat er achter het vals plafond zit. Met andere woorden, kan daar asbesthoudende pleisterwerk zitten of andere asbesthoudende toepassingen. Gezien we het niet weten wordt de achterkant van het vals plafond, het gedeelte dat we niet kunnen waarnemen, beschouwd als "redelijk vermoeden".

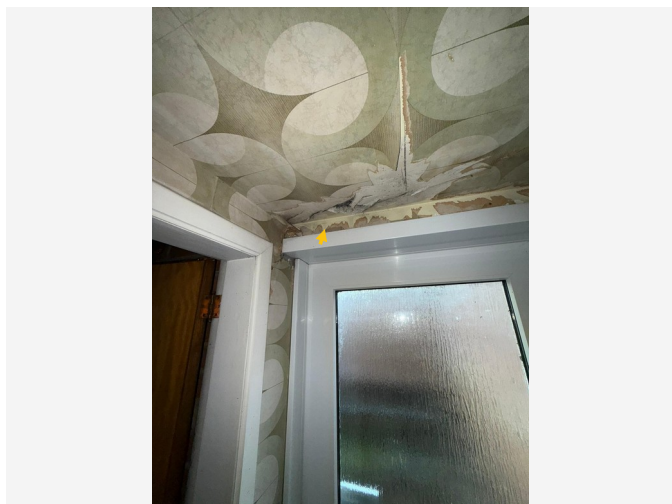
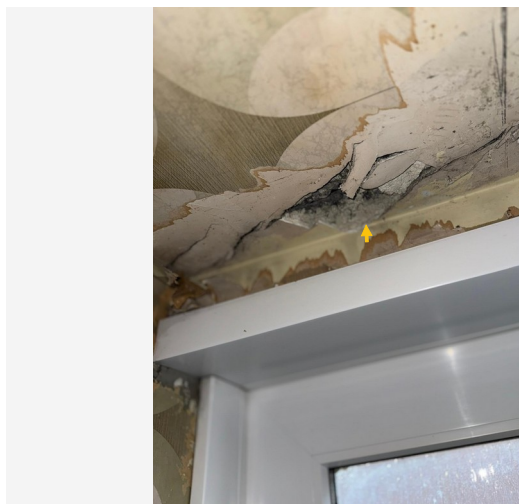
## Fiche 10: PLEISTERWERK - PLAFOND

Geen asbest

| # | Type | Referentie | Resultaat |
|---|---|---|---|
| 10.1 | Mengmonster | MM02 | Geen asbest |

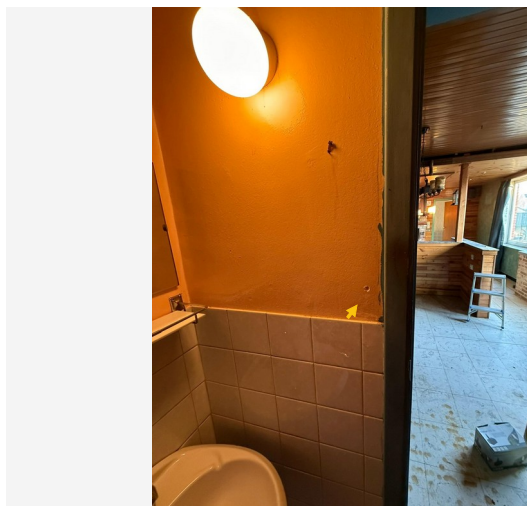
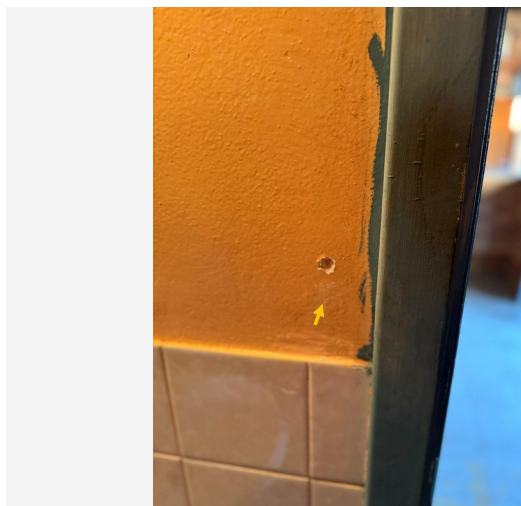
## Fiche 11: PLEISTERWERK - MUUR

Geen asbest

| # | Type | Referentie | Resultaat |
|---|---|---|---|
| 11.1 | Mengmonster | MM01 | Geen asbest |
