# Asbestinventarisatetest

Rijstraat 3, 9451 Haaltert

Attestnummer : 20250408-000489.000

Uitgegeven op : 08.04.2025

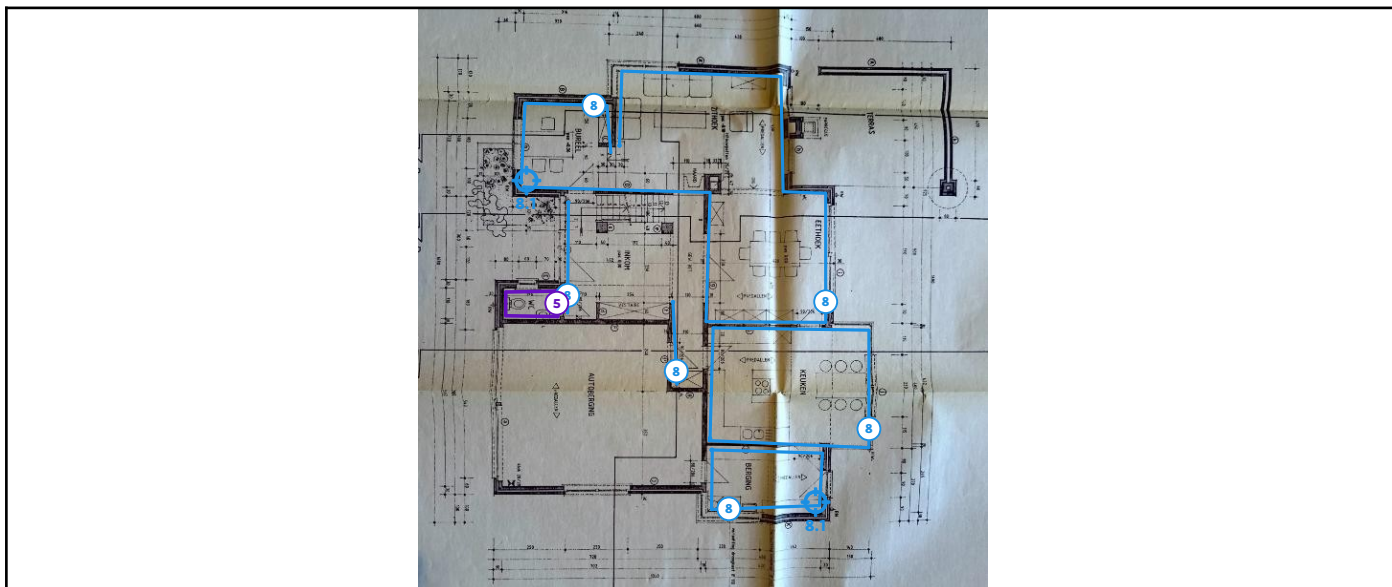
# Plan 1.1: Gelijkvloers

Beschrijving	Type	Actie
5. muurtegels	Advies	-
8. muurpleister	Geen asbest	-
8.1 Code: 37 - 1	Mengmonster	-

De muurtegels zijn in goede staat, mogelijks zijn deze gelijmd met asbesthoudende tegellijm.

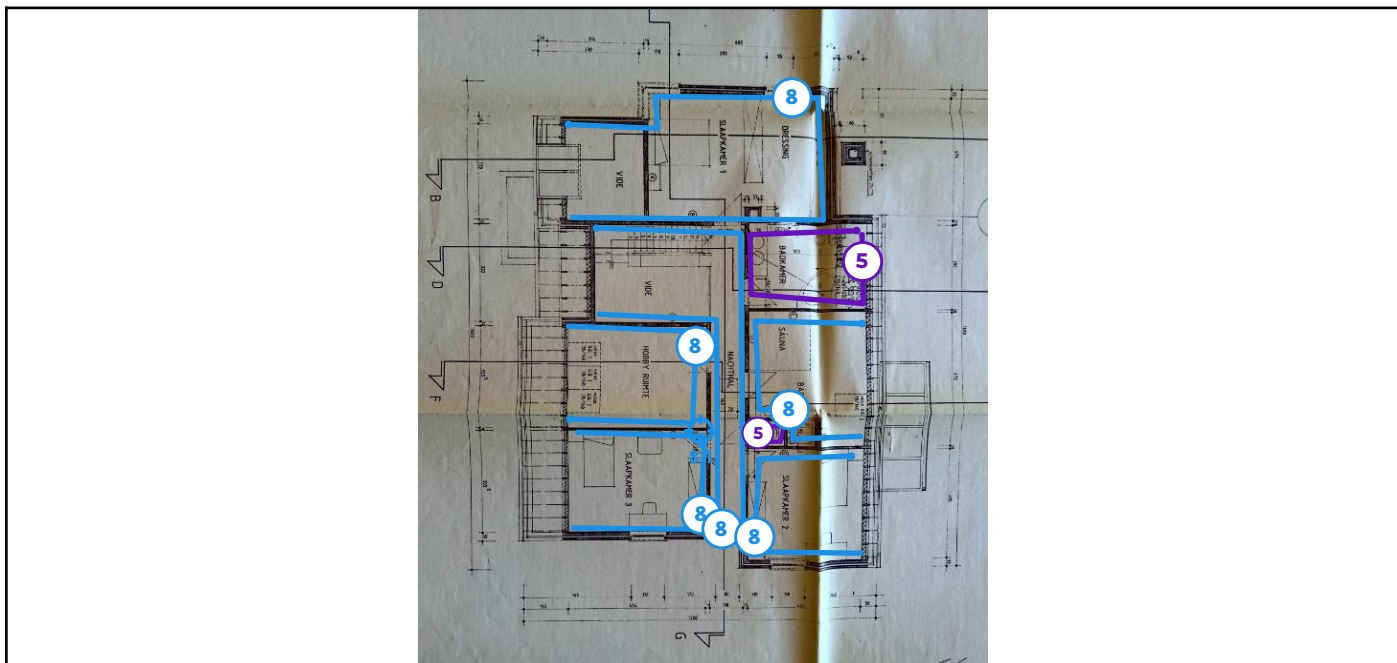
## Plan 1.3: Verdieping

Beschrijving	Type	Actie
5. muurtegels	Advies	-
8. muurpleister	Geen asbest	-
8.1 Code: 37 - 1	Mengmonster	-

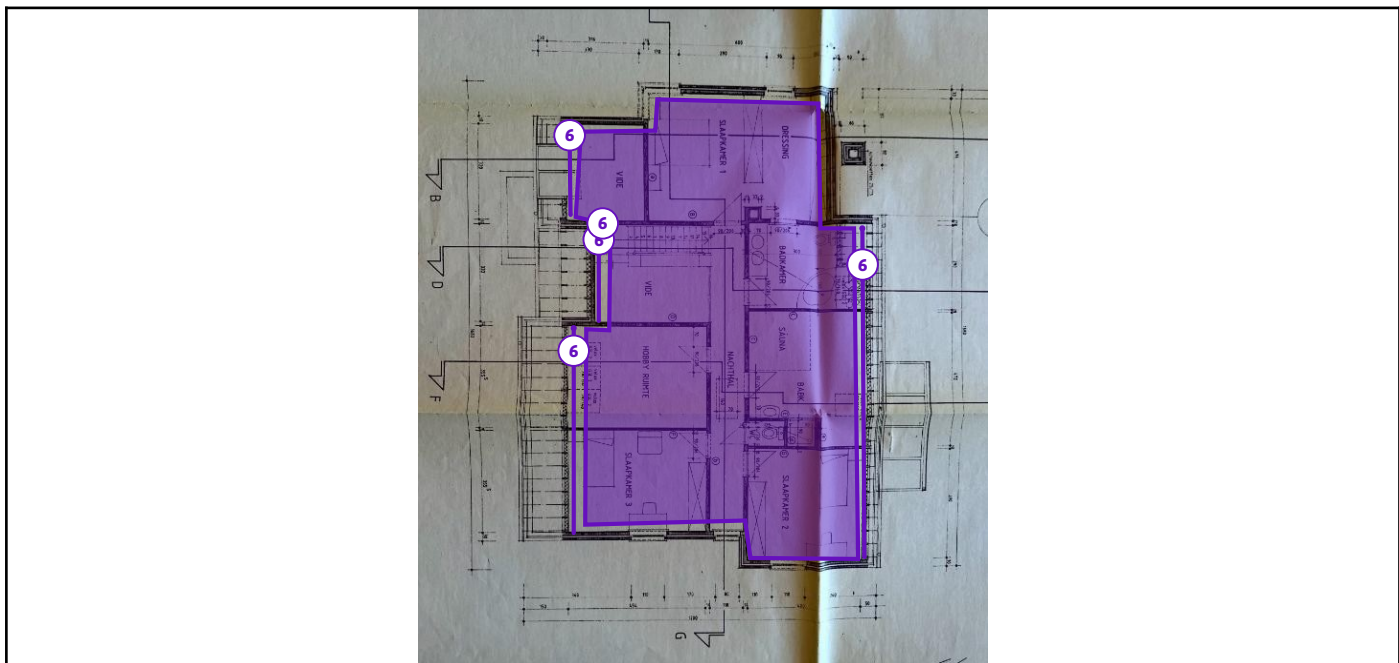
## Plan 1.4: Verdieping

Beschrijving	Type	Actie
6. plafonds en schuine delen op verdieping	Advies	-

De plafonds en schuine delen op de verdieping zijn in gipsplaten. De platen zijn overal afgewerkt, De voegen zijn niet zichtbaar dus het is niet mogelijk hiervan een staal te nemen.

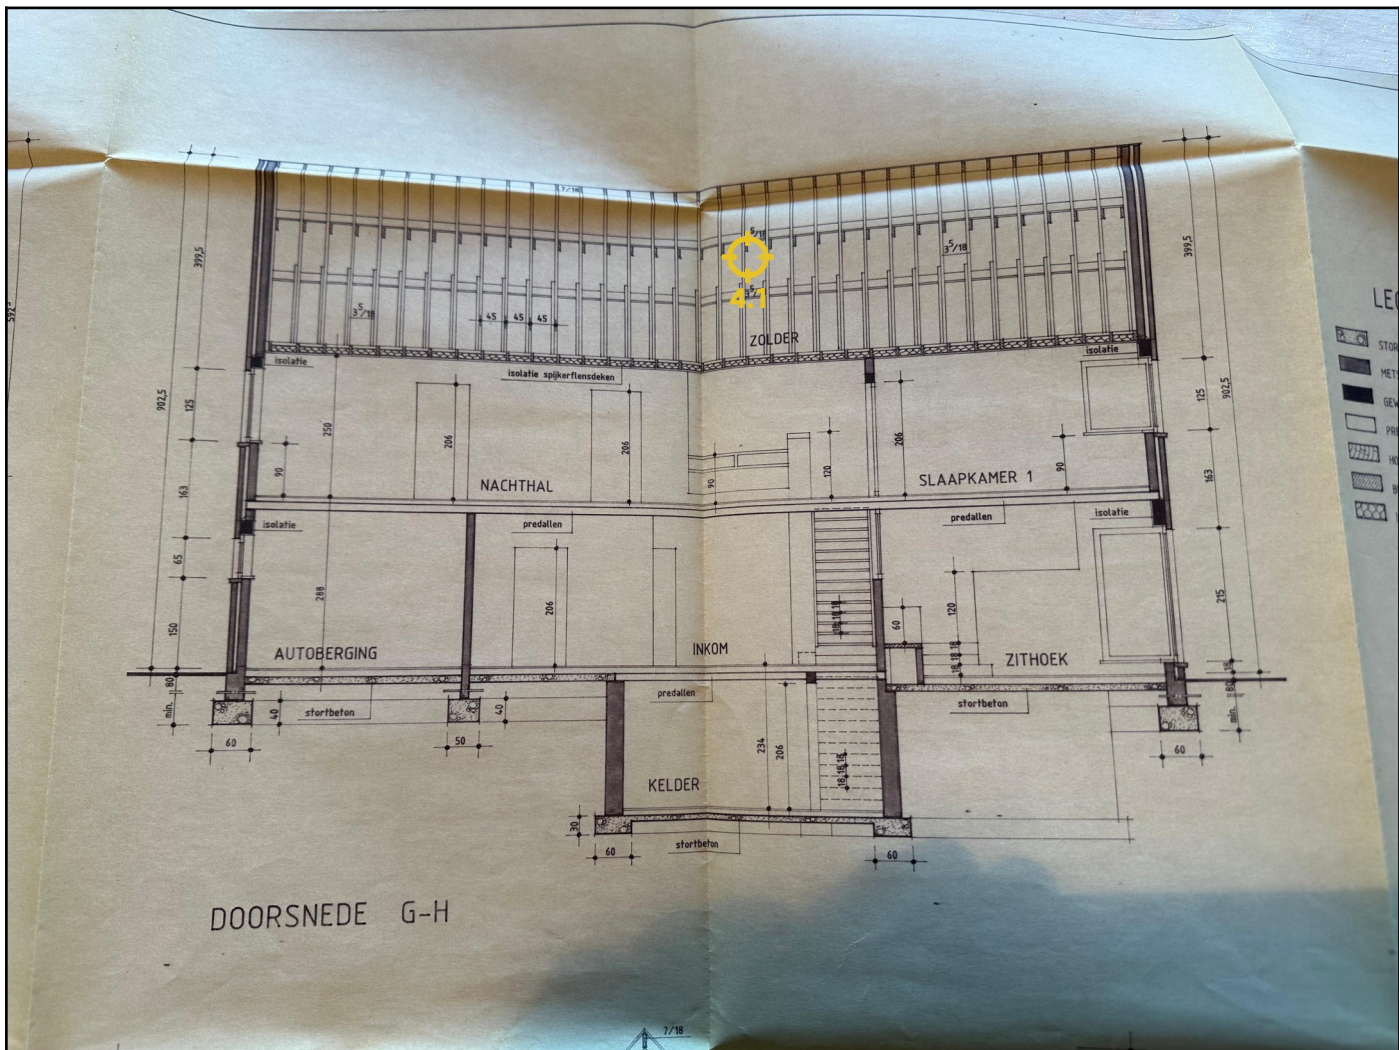
# Plan 1.6: Foto 2-04-2025, 09 24 41

Beschrijving	Type	Actie
4. onderdakplaten	Asbestmateriaal	Zorgvuldig beheren
4.1 Code: 37 - 3	Puntmonster	-

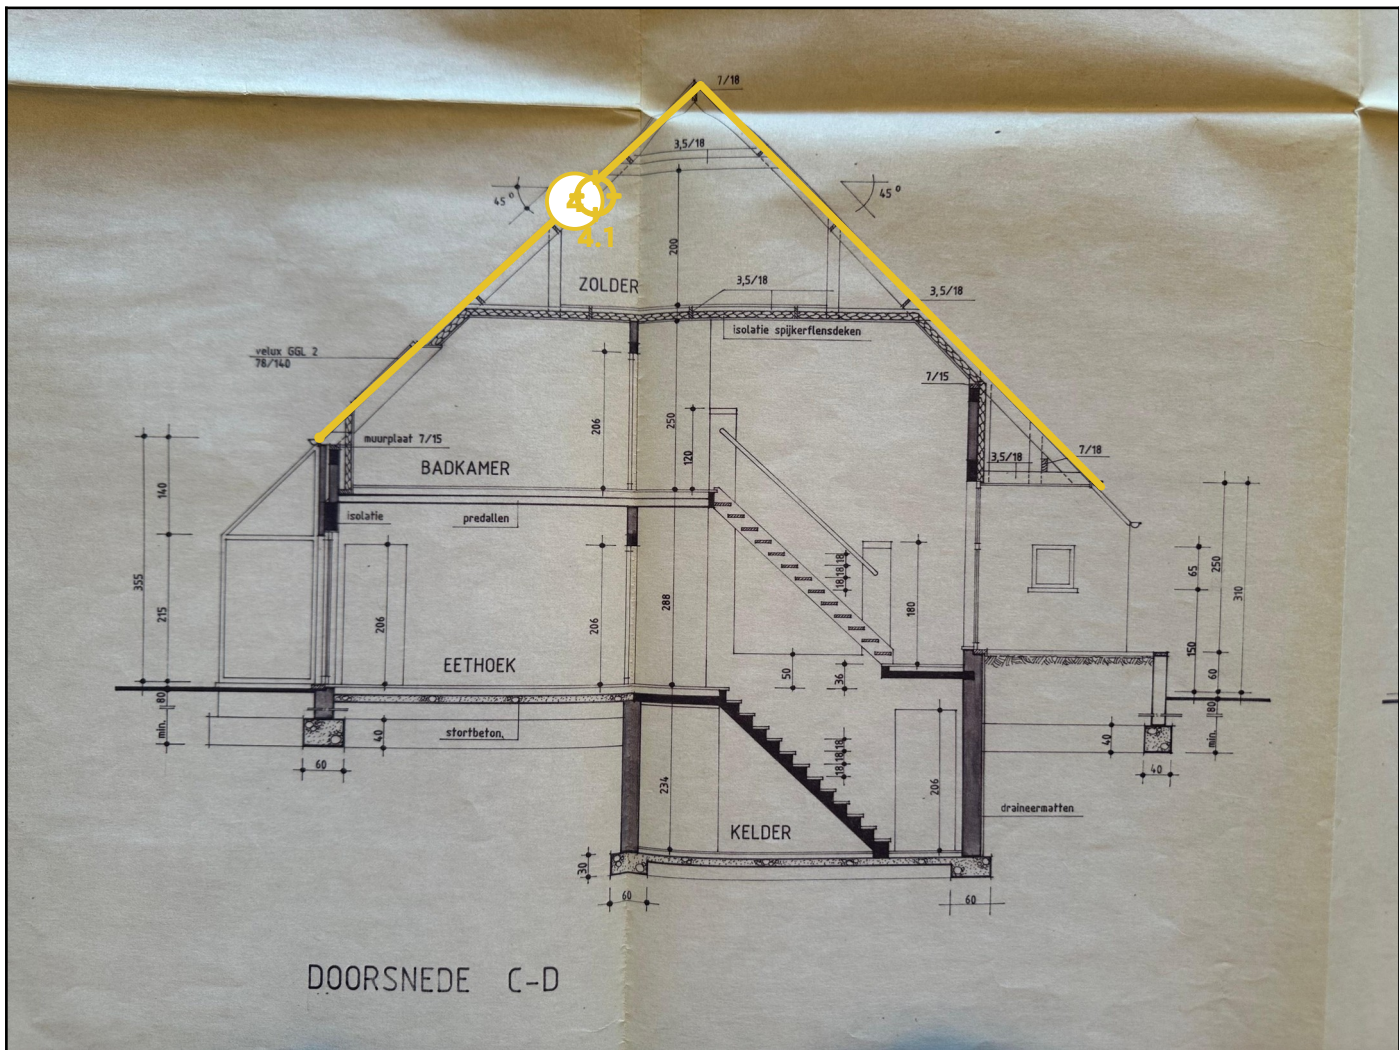
# Plan 1.7: Foto 2-04-2025, 09 24 33

Beschrijving	Type	Actie
4. onderdakplaten	Asbestmateriaal	Zorgvuldig beheren
4.1 Code: 37 - 3	Puntmonster	-

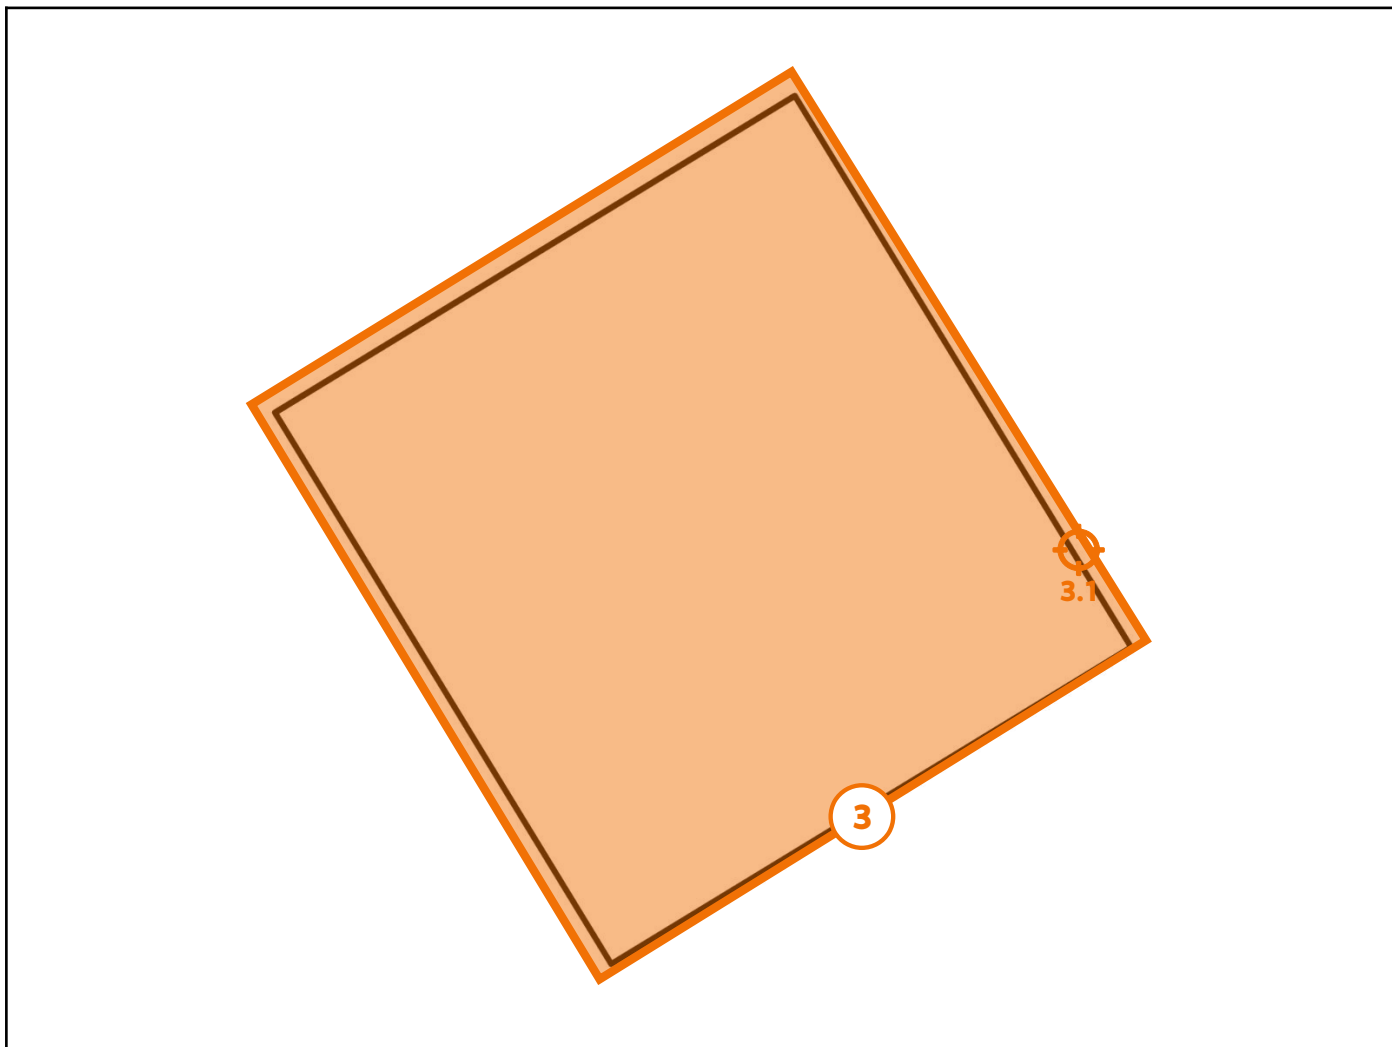
## Plan 2.1: Bijgebouw plan

Beschrijving	Type	Actie
3. dak tuinhuis	Asbestmateriaal	<a href="#">Verwijderen</a>
3.1 Code: 037 - 5	Puntmonster	-

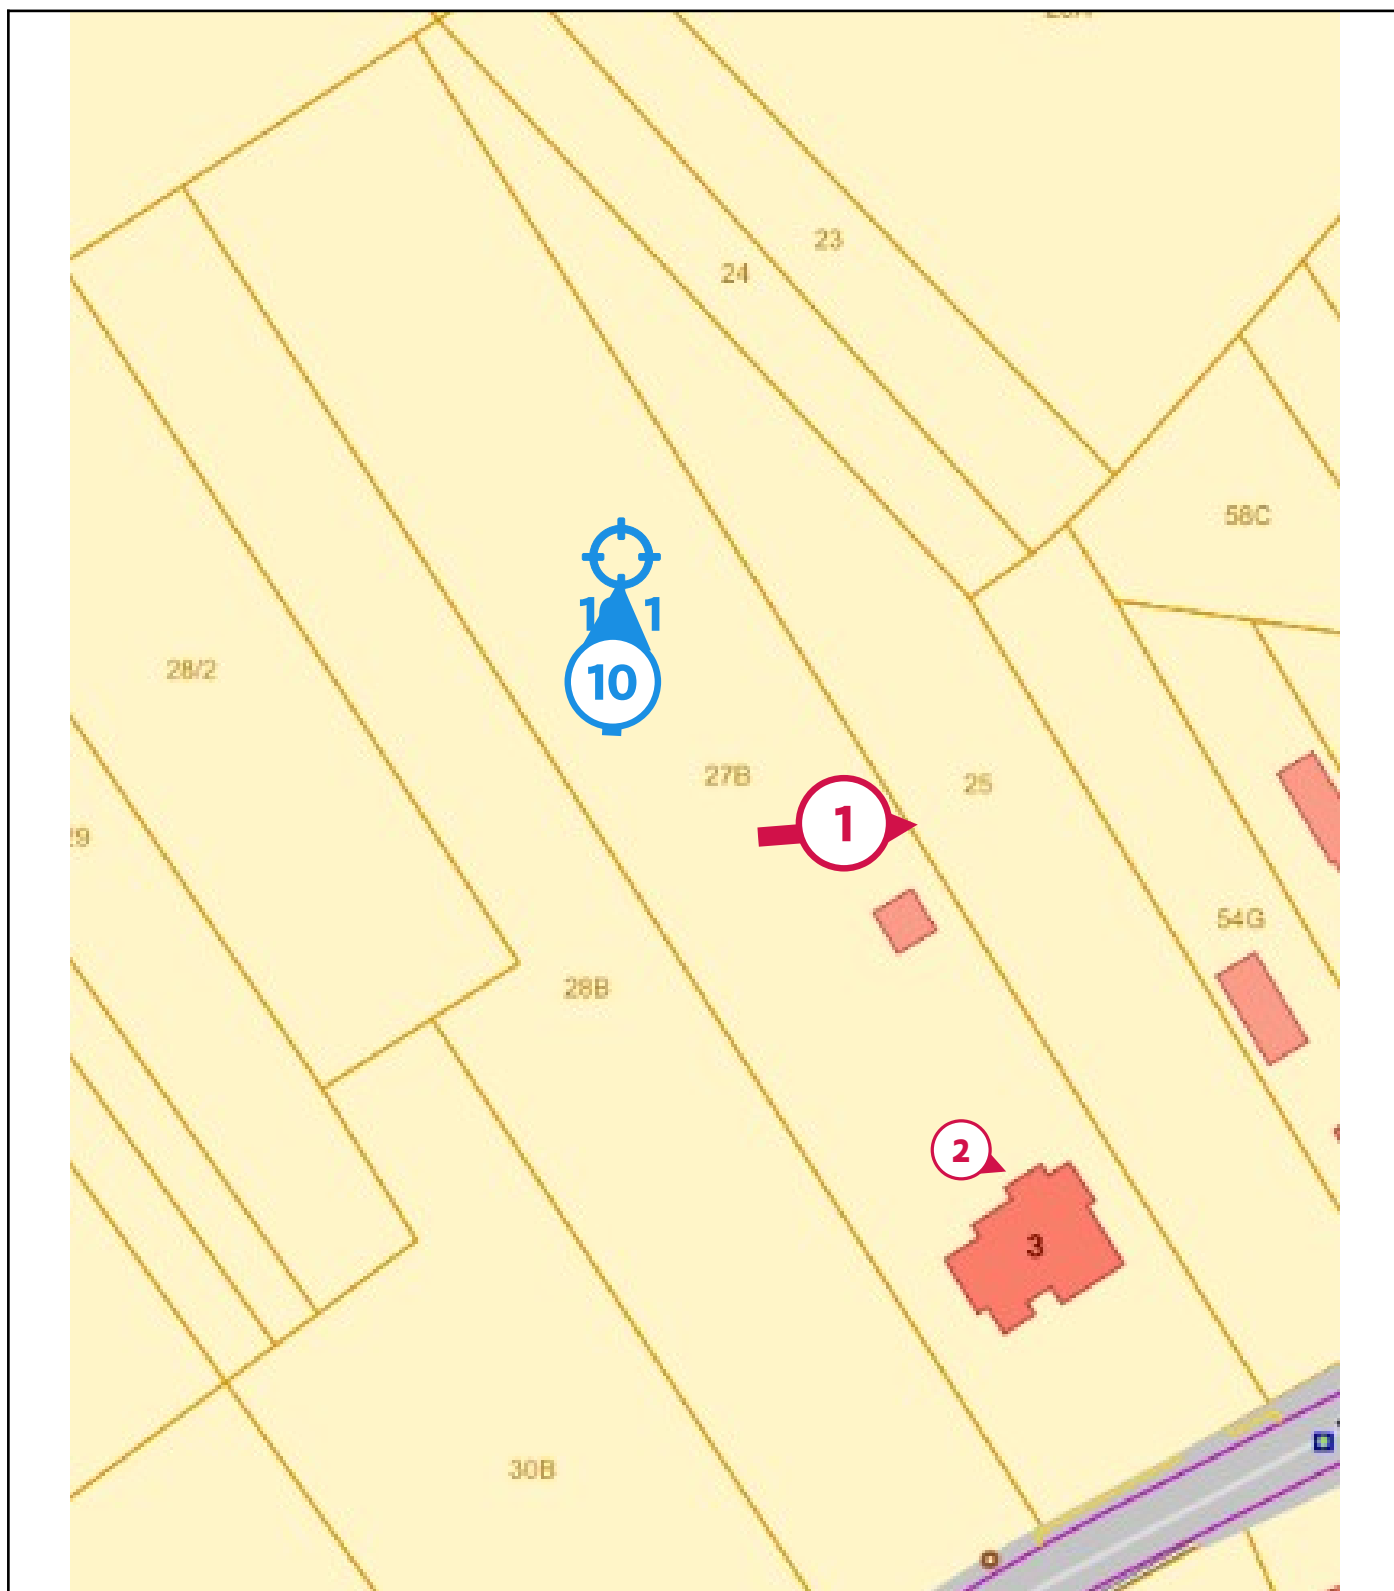
## Plan 3.1: Vaststellingen buiten de constructies

1. golfplaat	Asbestmateriaal	Dringend verwijderen
2. hokje	Asbestmateriaal	Dringend verwijderen
10. kippenhok	Geen asbest	-
10.1 Code: 037 - 6	Puntmonster	-

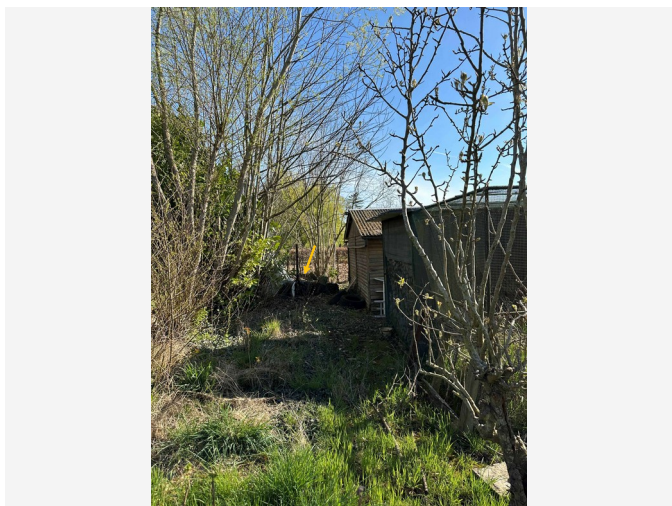
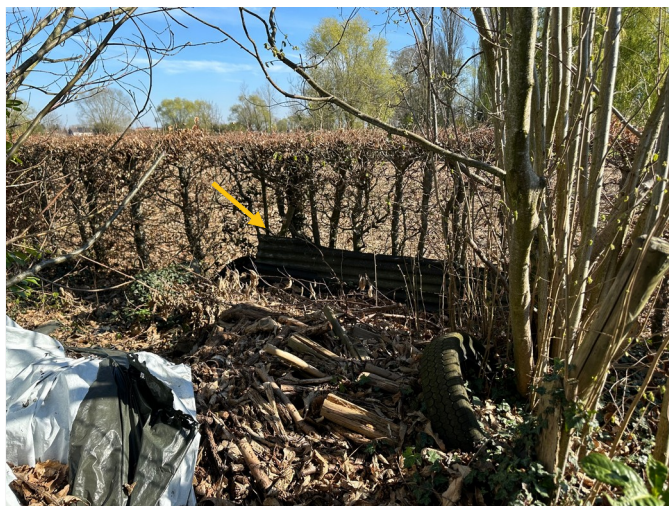
Het asbestmateriaal valt onder de mijlpaal van 2040.

**Dringend verwijderen**

Beschrijving	golfplaat
Type afvalstof	Betreft stock-voorraad of gedemonteerde asbestmaterialen
Aanwezige resten	Rond de plaat bevinden zich nog brokstukjes.
Omgeving	Buiten
Primaire drager	Gedemonteerd of buitengebruik gesteld materiaal
Asbestmaterialen	<ul style="list-style-type: none"><li>• Dak- en gevelbekleding - Golfplaat</li></ul>
Bindmiddel van asbestmateriaal	Cement
Gebondenheid op basis van bindmiddel	Hecht
Hoeveelheid (gewicht - aantal)	<ul style="list-style-type: none"><li>• 15,00 kg - 1 stuk</li></ul>
Totaal gewicht	15,00 kg
Eenvoudig bereikbaar	Ja
Identificatiemethode	Vaststelling zonder monsternamen

- Verwijder het asbestafval.

- Eenvoudige handelingen: mag via doe-het-zelf of door werknemer(s) met opleidingsattest eenvoudige handelingen  
Ruim het asbestafval en uw beschermende kledij correct op na de werken.
  - Trek beschermende kledij aan: een aansluitend stofmasker (beschermingsklasse FFP3), een wegwerpovertrek en afspoelbare schoenen. U vindt deze spullen bij de betere doe-het-zelfzaak of een gespecialiseerde bouwhandel.
  - Stop asbestafval in een dubbele verpakking en hou het zo intact mogelijk. Gebruik een verpakking die aangepast is aan de grootte van de stukken asbest.
  - Hou asbestafval gescheiden van andere soorten bouwafval.
  - Vouw de verontreinigde afdekfolies op en stop ze goed verpakt bij het asbestafval.
  - Hebt u binnenshuis asbest verwijderd? Ga zeker niet stofzuigen, maar maak alles schoon met water. Stop

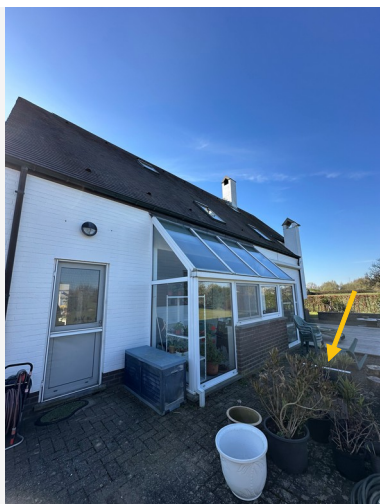
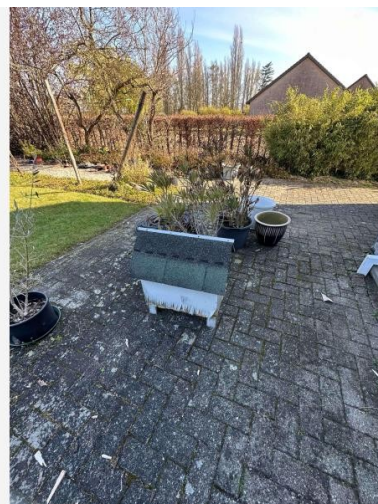
Het asbestmateriaal valt onder de mijlpaal van 2040.

**Dringend verwijderen**

Beschrijving	hokje
Type afvalstof	Betreft stock-voorraad of gedemonteerde asbestmaterialen
Aanwezige resten	Geen resten aanwezig
Omgeving	Buiten
Primaire drager	Onderdelen - stock
Asbestmaterialen	<ul style="list-style-type: none"><li>Dak- en gevelbekleding - Roofing</li></ul>
Bindmiddel van asbestmateriaal	Bitumen (roofing, teer, asfalt)
Gebondenheid op basis van bindmiddel	Hecht
Hoeveelheid (gewicht - aantal)	<ul style="list-style-type: none"><li>1,00 kg - 1 stuk</li></ul>
Totaal gewicht	1,00 kg
Eenvoudig bereikbaar	Ja
Identificatiemethode	Vaststelling zonder monstername  Motivatie: Op vraag van de eigenaar-opdrachtgever werd geen monstername uitgevoerd

- Verwijder het asbestafval.

- Eenvoudige handelingen: mag via doe-het-zelf of door werknemer(s) met opleidingsattest eenvoudige handelingen  
Ruim het asbestafval en uw beschermende kledij correct op na de werken.
  - Trek beschermende kledij aan: een aansluitend stofmasker (beschermingsklasse FFP3), een wegwercoverall en afspoelbare schoenen. U vindt deze spullen bij de betere doe-het-zelfzaak of een gespecialiseerde bouwhandel.
  - Stop asbestafval in een dubbele verpakking en hou het zo intact mogelijk. Gebruik een verpakking die aangepast is aan de grootte van de stukken asbest.
  - Hou asbestafval gescheiden van andere soorten bouwafval.
  - Vouw de verontreinigde afdekfolies op en stop ze goed verpakt bij het asbestafval.
  - Hebt u binnenshuis asbest verwijderd? Ga zeker niet stofzuigen, maar maak alles schoon met water. Stop

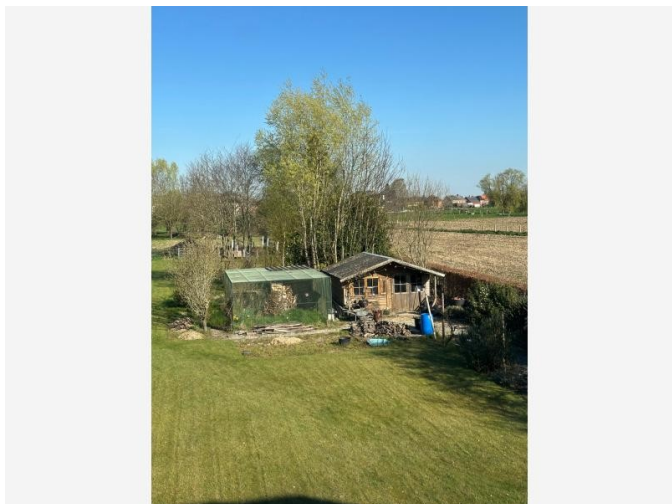
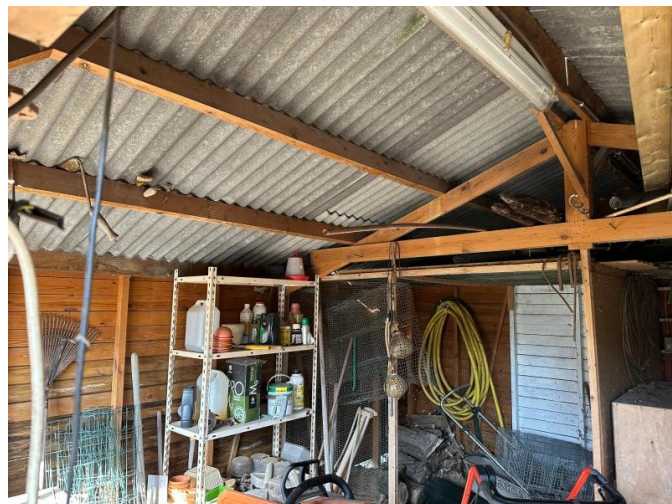
Het asbestmateriaal valt onder de mijlpaal van 2034.

Verwijderen

Eindbeoordeling materiaalrisico	Verhoogd materiaalrisico en/of verhoogde kans op vezelvrijgave
---------------------------------	--

Gebondenheid	Categorie 1: hechtgebonden in oorsprong
Asbestsoort (vezeltype)	Alleen chrysotiel
Asbestconcentratie	Laag (< 50%)
Afschermingsgraad van het gehele materiaal	Geheel of deels (ook) vrij aan binnenluchtstromen
Toestand van het materiaal	Matig beschadigd, matig verweerd

#	Type	Referentie	Resultaat
3.1	Puntmonster	037 - 5	Chrysotiel

Beschrijving	dak tuinhuis
Omgeving	Grenst aan binnen- en buitenlucht
Primaire drager	Binnenwand
Asbestmateriaal	Dak- en gevelbekleding - Golfplaat
Bindmiddel van asbestmateriaal	Cement
Gebondenheid op basis van bindmiddel	Hecht
Hoeveelheid (oppervlakte - aantal)	• 24,00 m <sup>2</sup> - 1 stuk
Totale oppervlakte	24,00 m <sup>2</sup>
Eenvoudig bereikbaar	Ja
Bevestigingswijze	• Geschroefd
Identificatiemethode	Vaststelling met monstername
Destructieve handeling voor identificatie	Nee

- Sluit de ruimte luchtdicht af en vermijd het betreden van de ruimte.
- Verwijder dit asbestmateriaal zo snel mogelijk. Volg de toestand goed op.

- Eenvoudige handelingen: mag via doe-het-zelf of door werknemer(s) met opleidingsattest eenvoudige handelingen  
Ruim het asbestafval en uw beschermende kledij correct op na de werken.
  - Trek beschermende kledij aan: een aansluitend stofmasker (beschermingsklasse FFP3), een wegwerpoverall en afspoelbare schoenen. U vindt deze spullen bij de betere doe-het-zelfzaak of een gespecialiseerde bouwhandel.
  - Stop asbestafval in een dubbele verpakking en hou het zo intact mogelijk. Gebruik een verpakking die aangepast is aan de grootte van de stukken asbest.
  - Hou asbestafval gescheiden van andere soorten bouwafval.

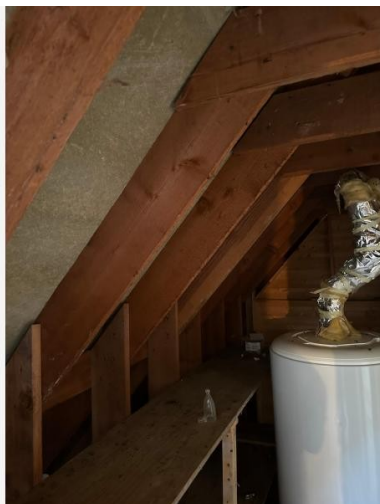
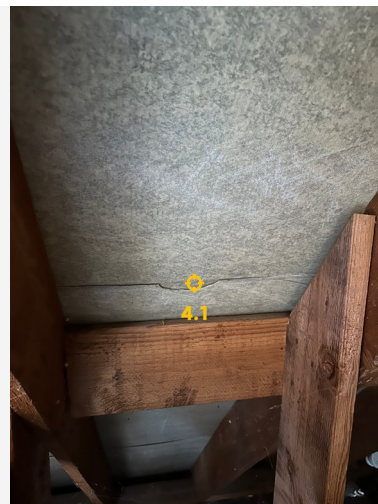
Het asbestmateriaal valt onder de mijlpaal van 2040.

Zorgvuldig beheren

Eindbeoordeling materiaalrisico	Laag materiaalrisico en/of verlaagde kans op vezelvrijgave
---------------------------------	--

Gebondenheid	Categorie 1: hechtgebonden in oorsprong
Asbestsoort (vezeltype)	Alleen chrysotiel
Asbestconcentratie	Laag (< 50%)
Afschermingsgraad van het gehele materiaal	Geheel of deels (ook) vrij aan binnenluchtstromen
Toestand van het materiaal	Licht beschadigd, licht verweerd. Intact calciumsilicaatmateriaal of categorie III 'gebondenheid'

#	Type	Referentie	Resultaat
4.1	Puntmonster	37 - 3	Chrysotiel

Beschrijving	onderdakplaten
Omgeving	Buiten
Primaire drager	Schuin dak
Asbestmateriaal	Plaat, paneel, tablet - Type Menuiserite
Bindmiddel van asbestmateriaal	Cement
Gebondenheid op basis van bindmiddel	Hecht
Hoeveelheid (oppervlakte - dikte - aantal)	• 255,00 m <sup>2</sup> - 0,50 cm - 1 stuk
Totaal volume	1,275 m <sup>3</sup>
Eenvoudig bereikbaar	Ja
Bevestigingswijze	• Geschroefd
Identificatiemethode	Vaststelling met monstername
Destructieve handeling voor identificatie	Nee

- Zorg voor een veilig beheer. Vermijd het beschadigen van het asbestmateriaal. Controleer de toestand jaarlijks op wijzigingen.
- Sluit de ruimte luchtdicht af en vermijd het betreden van de ruimte.
- Scherm in afwachting van verwijdering het asbestmateriaal af van luchtstromingen en verstoring: bijvoorbeeld door het te verpakken, te fixeren, af te dekken, signalisatie - afbakening aan te brengen, ...

- Eenvoudige handelingen: mag via doe-het-zelf of door werknemer(s) met opleidingsattest eenvoudige handelingen  
Dit mag uitgevoerd worden door een doe-het-zelver MAAR door de grote hoeveelheid en werken op het dak is het echter ten stelligste aangeraden om deze verwijdering te laten uitvoeren door werknemers met opleidingsattest. Of nog beter door een erkende asbestverwijderaar.
