# Asbestinventarisatetest

Lange Van Bloerstraat 5, 2060 Antwerpen

Attestnummer : 20250112-000171.000

**Niet-asbestveilig**

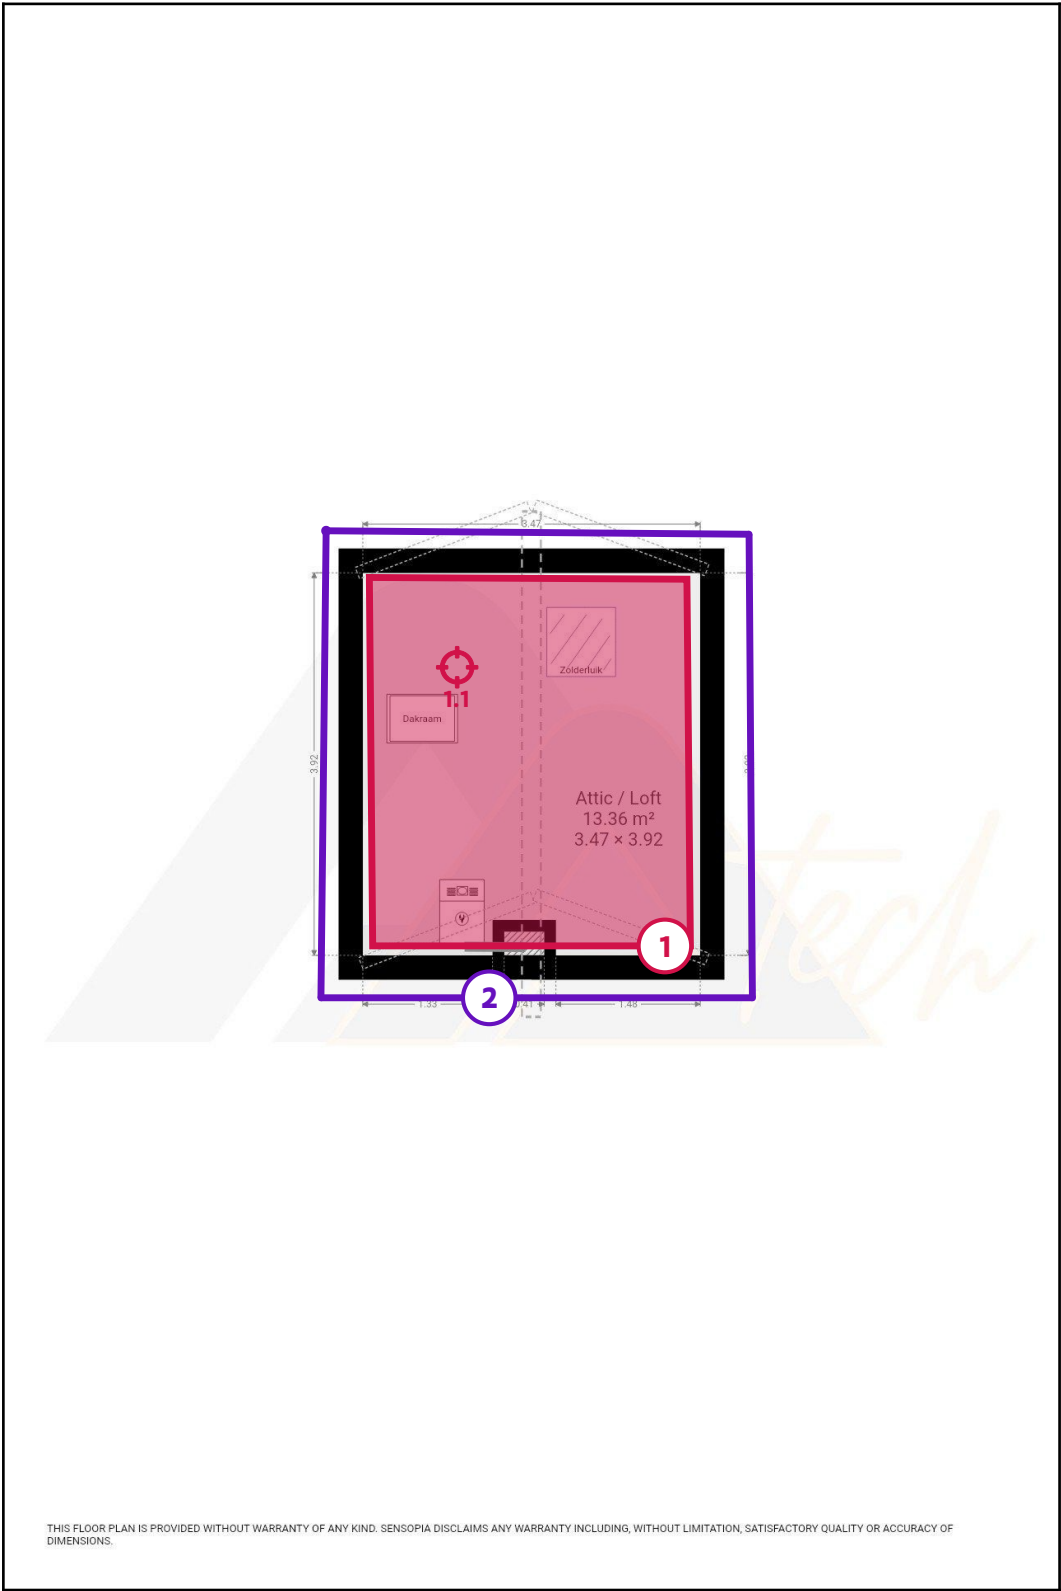
# Plan 1.11: grondplan zolder niv +3 vloeren

| 1. vloerplaten zolder | Asbestmateriaal | Dringend verwijderen |
| 2. zoldervloer | Beperking | - |

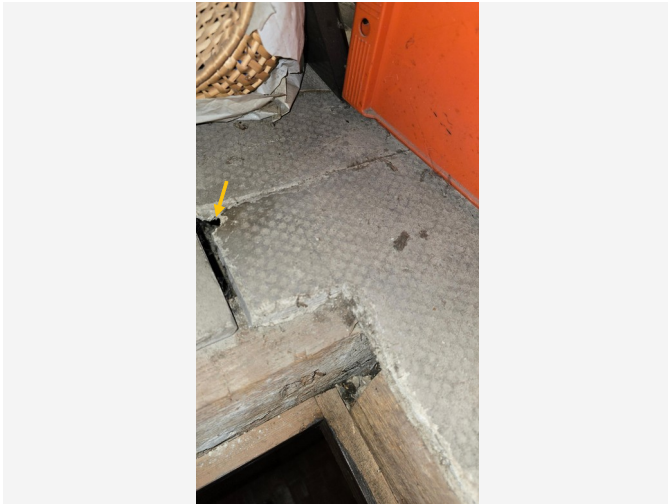
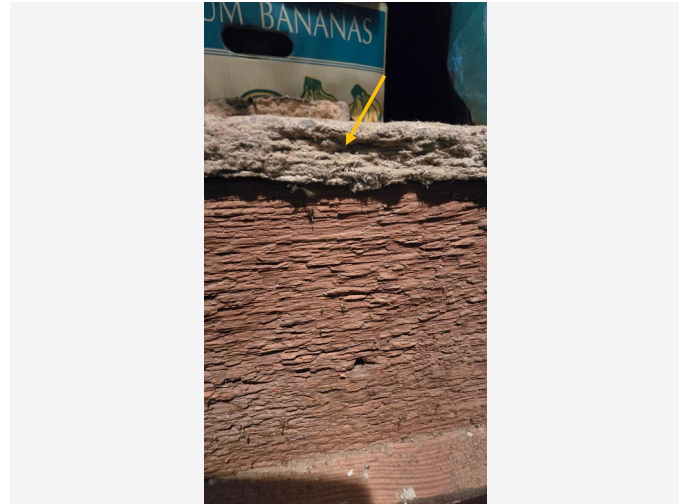
Overzichtsfoto

Detailfoto

Het asbestmateriaal valt onder de mijlpaal van 2034.

**Dringend verwijderen**

Vermijdt het betreden van de zolder en zelfs het openen van het luik. Bij het openen van het luik is de kans op emissie groot en kunnen de onderliggende ruimtes gecontamineerd worden.

| Eindbeoordeling materiaalrisico | Hoog materiaalrisico en/of hoge kans op vezelvrijgave |
| Opmerking | <p>Het materiaal is aan de zijanten van de zoldertoegang (boven het zolderluik) enigszins 'gerafeld' en beschadigd door manipulatie bij de plaatsing (zagen of slijpen) Deze randen werden bijgevolg beoordeeld als 'zwaar beschadigd/zwaar verweerd', terwijl de oppervlakte van de platen eerder 'licht verweerd' word beoordeeld. De algemene staat wordt hierdoor als 'matig verweerd' beoordeeld. De zolder wordt eerder sporadisch gebruikt, enkel voor opslag materiaal en onderhoud CV ketel .</p> <p>Er wordt aangeraden zeker de randen te fixeren in afwachting van verwijdering.</p> |

| Gebondenheid | Categorie 2: niet-hechtgebonden met matrix |
| Asbestsoort (vezeltype) | Alleen chrysotiel |
| Asbestconcentratie | Hoog ( $\geq 50\%$ ) |
| Toestand van het materiaal | Matig beschadigd, matig verweerd |

| # | Type | Referentie | Resultaat |
|---|---|---|---|
| 1.1 | Puntmonster | PM003 | Chrysotiel |

| Asbestmateriaal | Plaat, paneel, tablet - Calciumsilicaat (type Pical, type Promatect) |
| Opmerking | De hoeveelheid is een schatting. Op de zolder staat veel materiaal opgeslagen, waardoor de vloer niet overal zichtbaar en inspecteerbaar is. Voor zover kan worden vastgesteld, is ongeveer 3/4 van de vloer voorzien van deze asbesthoudende platen, de rest is van hout (vezelplaat). |

- Zorg voor een veilig beheer. Vermijd het beschadigen van het asbestmateriaal. Controleer de toestand jaarlijks op wijzigingen.
- Sluit de ruimte luchtdicht af en vermijd het betreden van de ruimte.
- Scherm in afwachting van verwijdering het asbestmateriaal af van luchtstromingen en verstoring: bijvoorbeeld door het te verpakken, te fixeren, af te dekken, signalisatie - afbakening aan te brengen, ...
- Verwijder dit asbestmateriaal zo snel mogelijk. Volg de toestand goed op.

- Hermetische zone (erkend asbestverwijderaar)  
Niet-Hechtgebonden materiaal verwijderen, dient steeds te worden uitgevoerd door een erkend asbestverwijderaar dmv de methodiek 'Hermetische zone'. De verwijderaar bepaalt altijd de exacte verwijderingsmethode en eventuele bijkomende maatregelen, alsook de exact te verwijderen hoeveelheid. Een lijst van erkende asbestverwijderaars kan u vinden via deze link: <https://werk.belgie.be/nl/erkenningen/erkenning-asbest-bedrijven-erkend-voor-afbraak-verwijderingswerken>

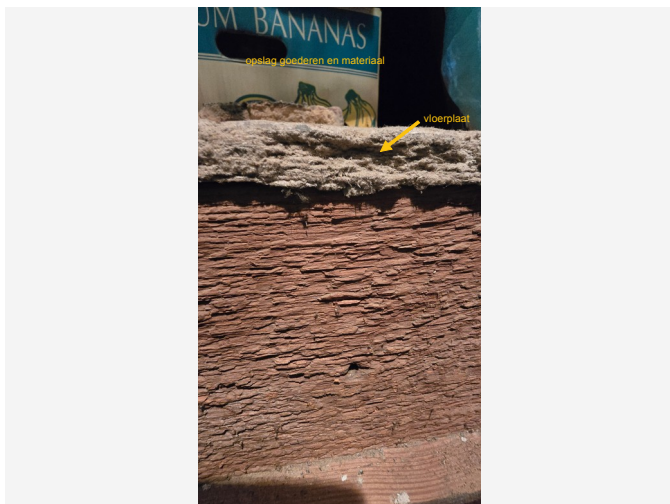
Situeringsfoto

**Reden:** Materiaal in opslag

**Uitleg van de asbestdeskundige:** De zoldervloer werd zo goed mogelijk geïnspecteerd, maar was niet volledig vrij door opslag van materiaal. Daardoor was het niet mogelijk om de gehele vloer te inspecteren. Door de grote hoeveelheid materiaal aanwezig en de beperkte bewegingsruimte, kan dit ook niet op korte termijn worden verwijderd voor inspectie. De vloerdelen die wel geïnspecteerd konden worden, zijn opgenomen in een aparte bronfiche 'vloerplaten zolder'. De beperking is van toepassing op de visueel niet-inspecteerbare vloerdelen.

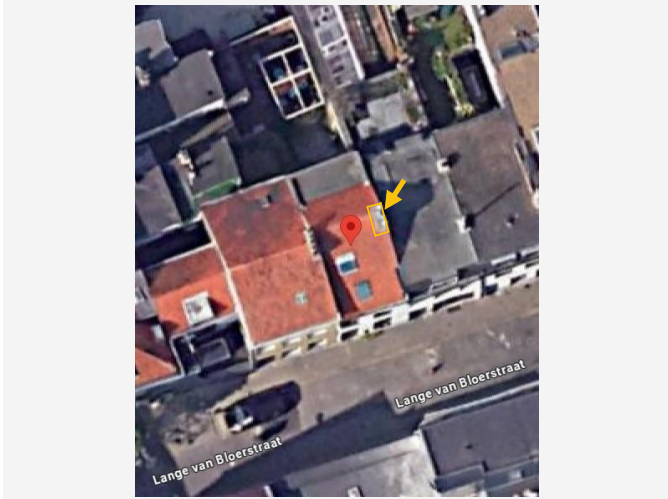
Situeringsfoto

**Reden:** Het te onderzoeken materiaal situeert zich hoger dan 3,50 m te rekenen vanaf een veilige ondergrond

**Uitleg van de asbestdeskundige:** De schouw bevindt zich op +/- 12m van de begane grond en is, tenzij met een hoogtewerker niet op een veilige manier inspecteerbaar. De schouw is ook niet zichtbaar vanop de straatkant of van aan de achterkant. Er kan daarom niet worden vastgesteld of er zich buiten aan de schouw asbestverdachte materialen bevinden, zoals een dekplaat, rookgasafvoer etc. (niet limitatief) Via de zolder is de gemetste schouw aan de binnenkant deels opengemaakt voor een nieuwe niet-asbestverdachte rookgasafvoer. Aan de binnenkant (zolder) en het zichtbare gedeelte in de opening in de schouw zelf, is geen asbestverdacht materiaal vastgesteld. Op niv +0, +1 en +2 werd de schouw buiten gebruik gesteld na verwijdering oude kachels. Het is niet geweten wanneer dit precies is uitgevoerd, hiervan zijn geen documenten of bewijsmateriaal beschikbaar.

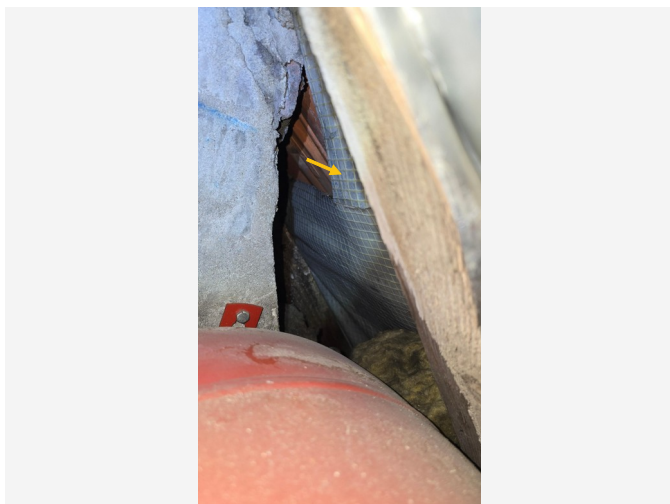
Vrije foto

Er werd aan het zadeldak een niet-asbestverdachte onderdakfolie vastgesteld: boven de glaswol isolatie en de folie is de onderkant van de kleipannen zichtbaar.

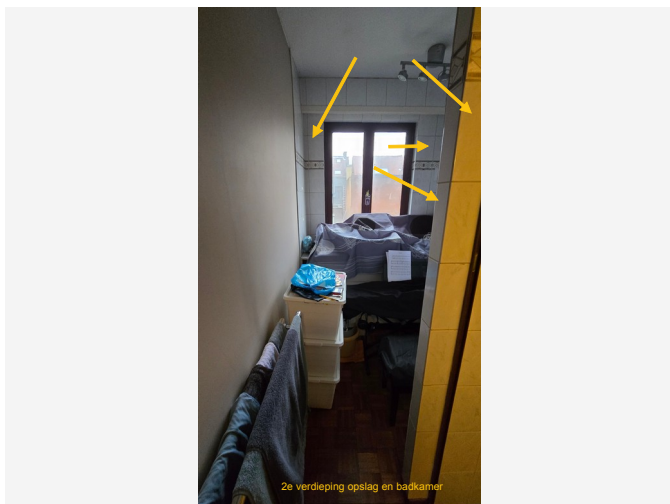
Vrije foto

De lijm waarmee tegels vroeger werden verlijmd, bevatte soms asbest. Dmv niet-destructief onderzoek kon dit niet worden vastgesteld. Het is aangewezen om bij renovatiewerken of verwijdering van tegels bijkomend destructief onderzoek te laten uitvoeren om uit te sluiten al dan niet vast te stellen of de lijm asbesthoudend is.

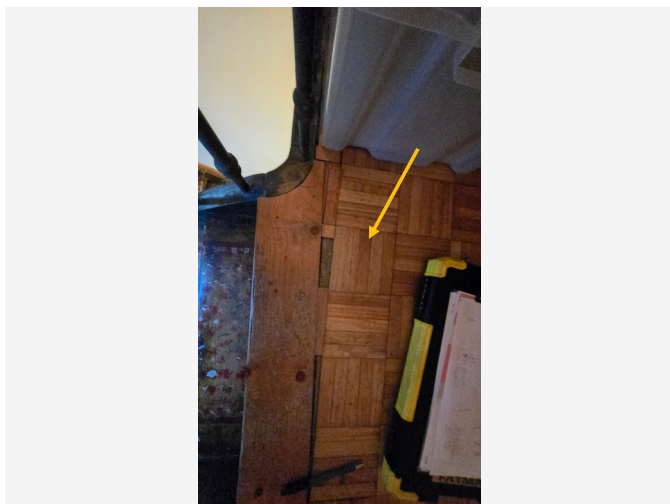
Vrije foto

Alle vloeren werden geïnspecteerd en er werden geen asbestverdachte materialen aangetroffen. Dmv niet-destructief onderzoek kon niet worden waargenomen / geïnspecteerd wat er zich onder de vloeren bevindt.

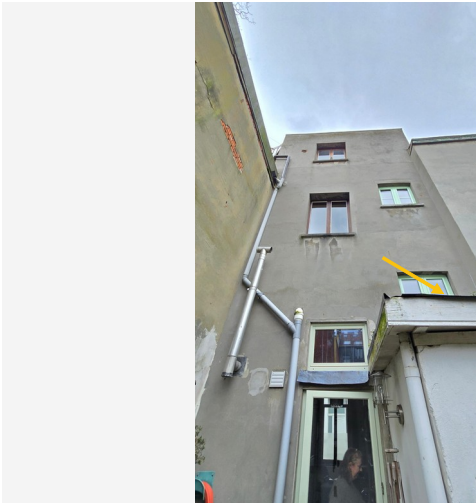
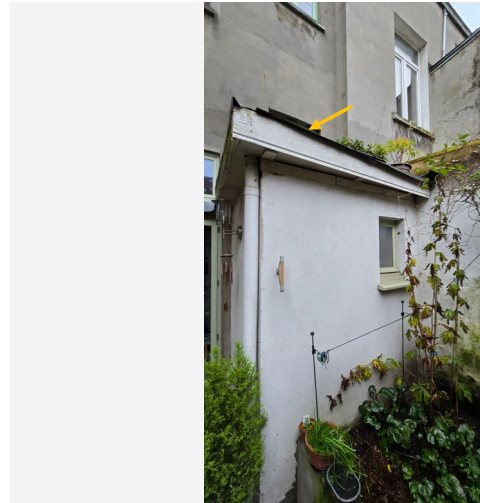
Geen asbest

| # | Type | Referentie | Resultaat |
|---|---|---|---|
| 9.1 | Puntmonster | PM004 | Geen asbest |

| Opmerking | De hoeveelheid is een schatting. Het betreft enkel de toplaag: dmv niet-destructief onderzoek kan niet worden waargenomen/geïnspecteerd wat er zich onder de toplaag bevindt. |

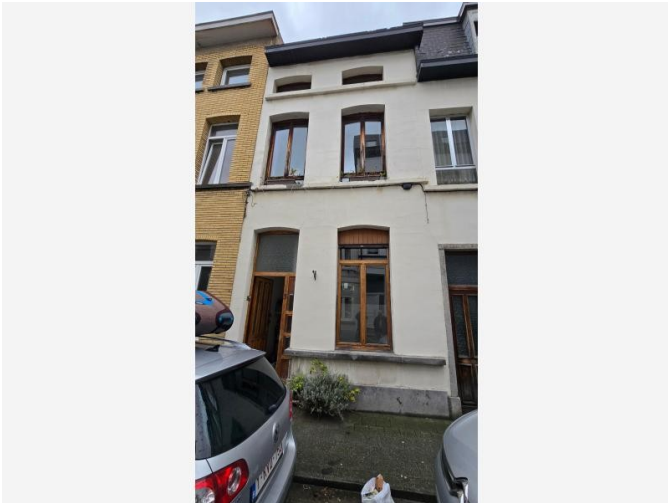
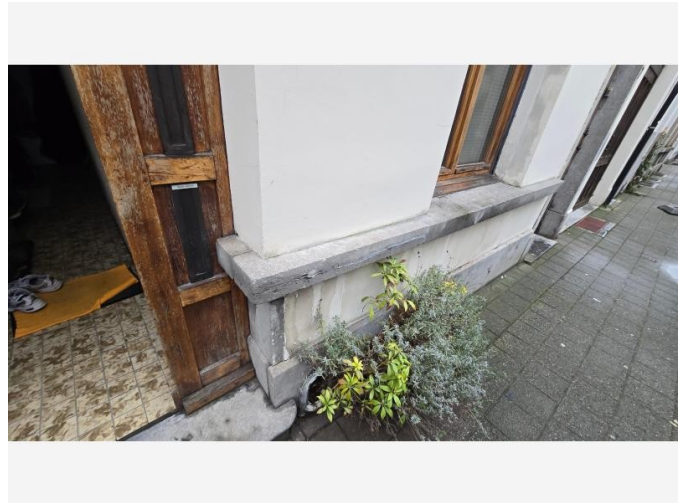
## Fiche 10: crepi

Geen asbest

| Opmerking | De hoeveelheid is een beredeneerde schatting. Het betreft de voor- en de achtergevel. Aan de voorgevel is duidelijk te zien dat de cementbezetting werd vernieuwd of gedeeltelijk werd vernieuwd. Aan de achtergevel is het zelfde, niet-asbestverdachte materiaal gebruikt. |

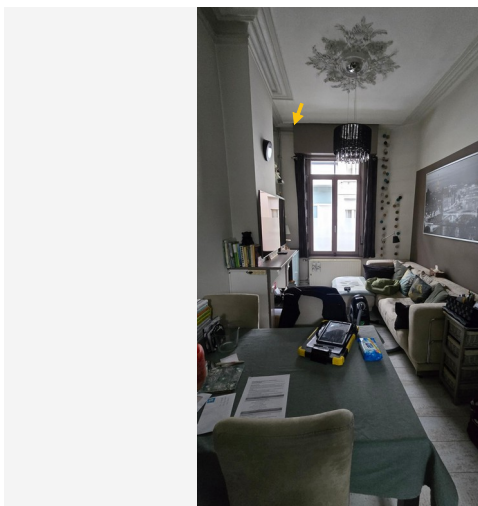
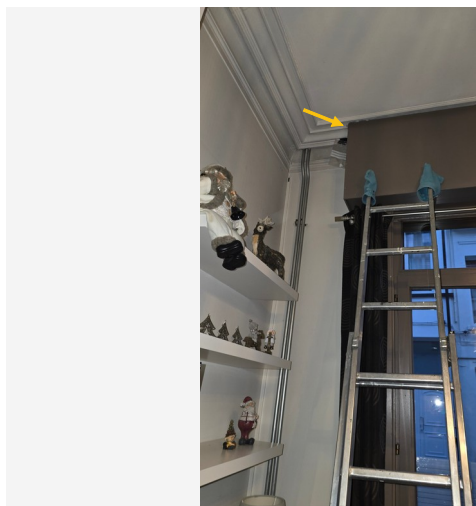
## Fiche 11: Pleisterwerk plafonds

Geen asbest

| # | Type | Referentie | Resultaat |
|---|---|---|---|
| 11.1 | Mengmonster | MM002 | Geen asbest |

| Opmerking | <p>Enkel in de woonkamer en in de hall is pleisterwerk voorzien aan de plafonds. Alle andere plafonds zijn voorzien van gipsplaat. Dmv niet destructief onderzoek kan niet worden waargenomen/geïnspecteerd wat er zich boven deze gipsplaten bevindt.</p> <p>De hoeveelheid is een beredeneerde schatting.</p> |

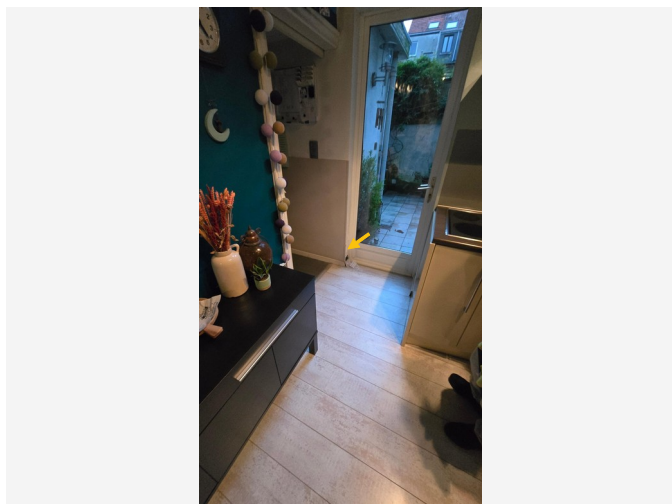
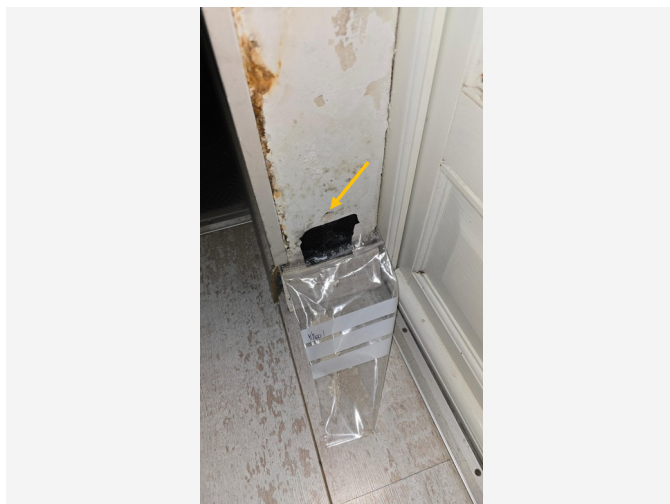
## Fiche 12: Pleisterwerk muren

Geen asbest

| # | Type | Referentie | Resultaat |
|---|---|---|---|
| 12.1 | Mengmonster | MM001 | Geen asbest |
