# Asbestinventarisatetest

Eetsvelde 35, 9420 Erpe-Mere

Attestnummer : 20250323-000136.000

Uitgegeven op : 23.03.2025

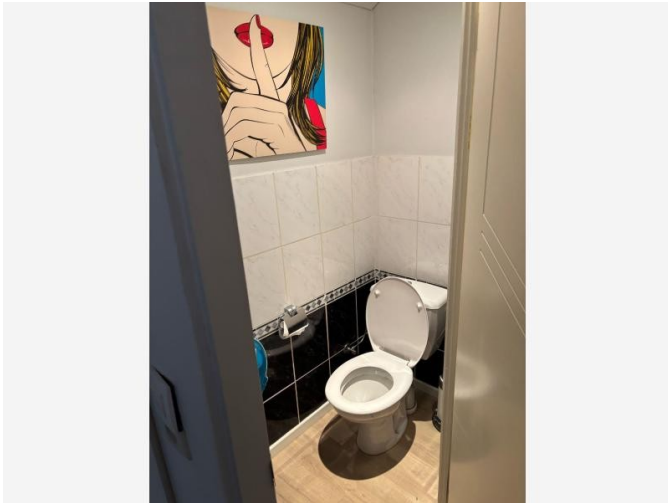
Vrije foto

Tegels geplaatst voor het risicobouwjaar, kunnen mogelijks asbestverdachte tegellijm bevatten. Deze kan enkel vastgesteld worden door een destructief onderzoek.

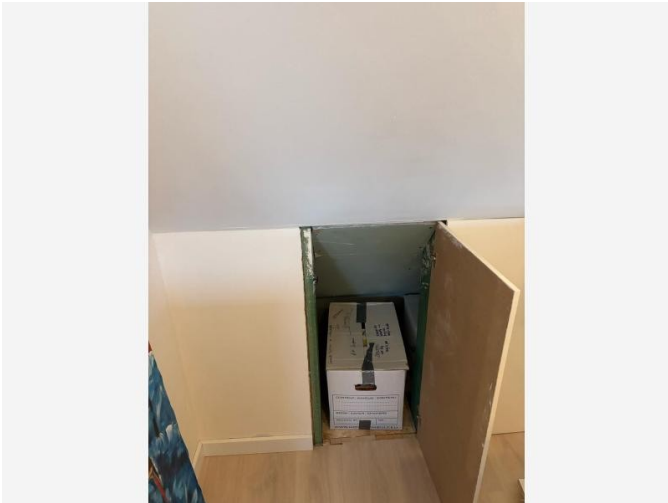
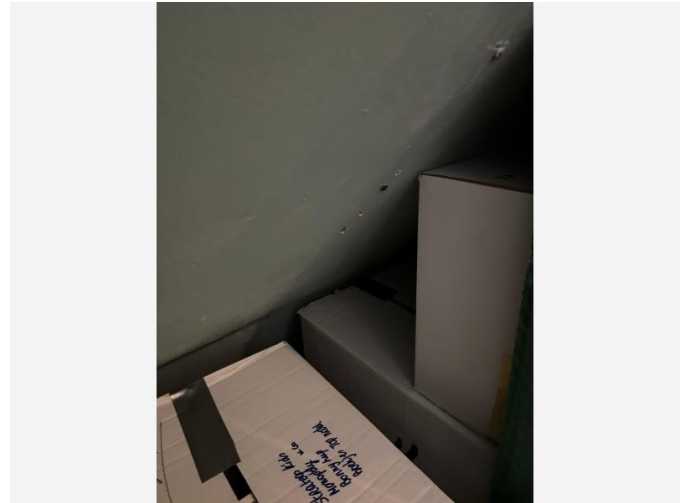
## Fiche 2: Onderdak woning

Geen asbest

Beschrijving	Onderdak woning
Omgeving	Grenst aan binnen- en buitenlucht
Primaire drager	Schuin dak
Bindmiddel van materiaal	Cement
Gebondenheid op basis van bindmiddel	Hecht
Hoeveelheid (gewicht - aantal)	• 150,00 kg - 1 stuk
Totaal gewicht	150,00 kg
Identificatiemethode	Vaststelling met bewijsdocument, zonder monstername
Destructieve handeling voor identificatie	Nee
Opmerking	Onderdak Celit Zie bijlage factuur. Onderdak niet zichtbaar via binnen door afwerking zolder.

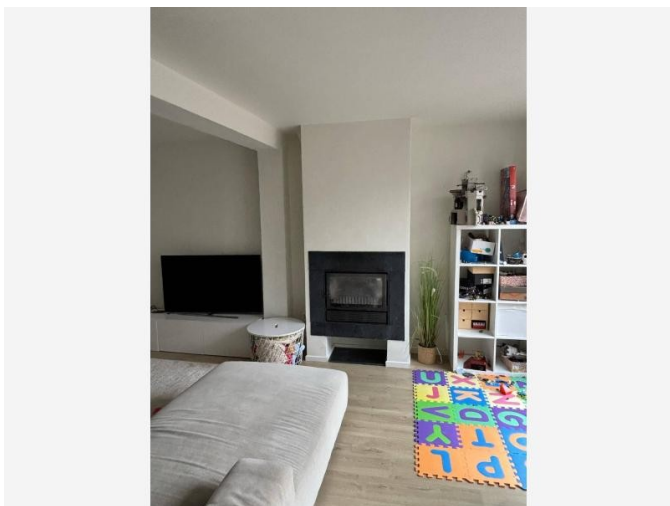
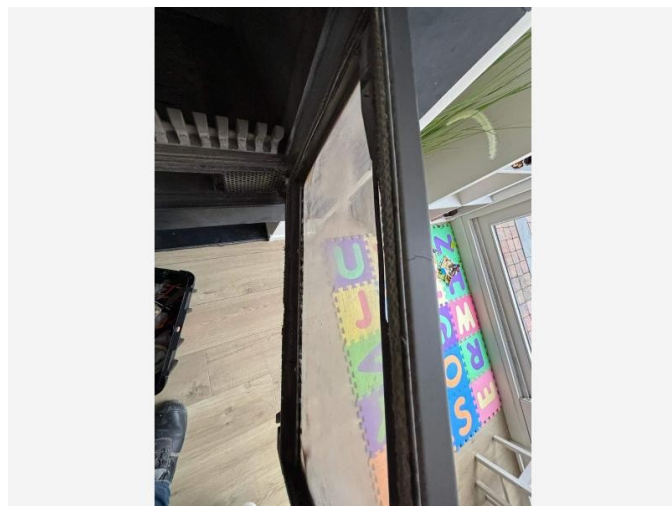
## Fiche 3: Kachelkoord

Geen asbest

#	Type	Referentie	Resultaat
3.1	Puntmonster	mm03	Geen asbest

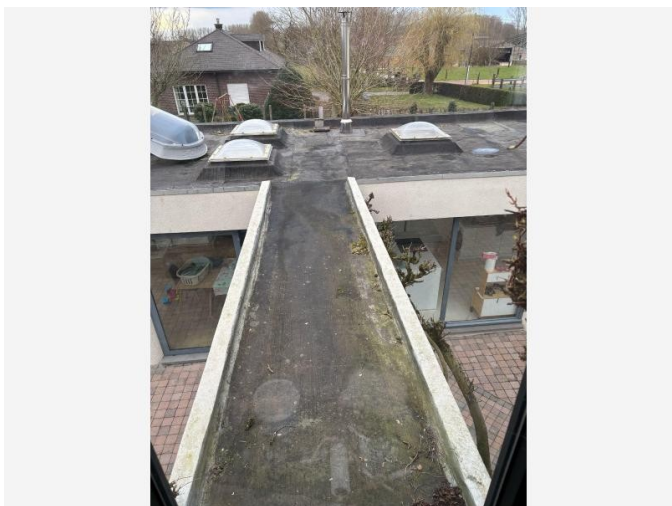
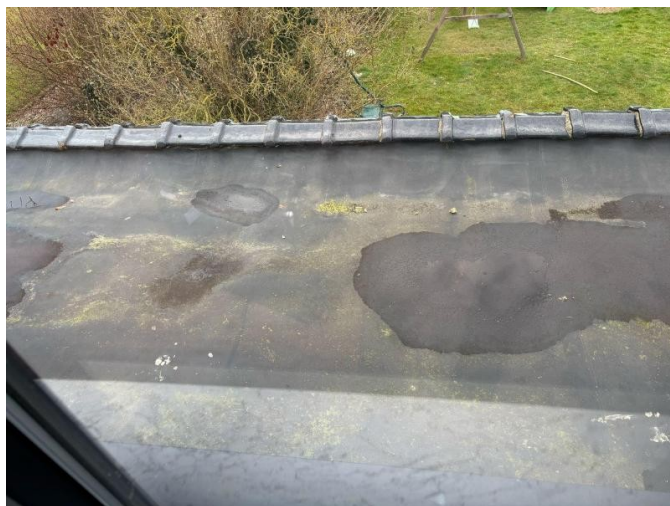
## Fiche 4: Plat dak EPDM

Geen asbest

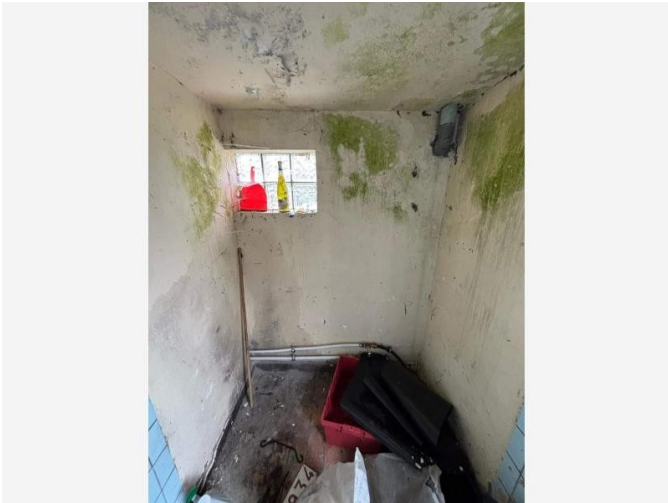
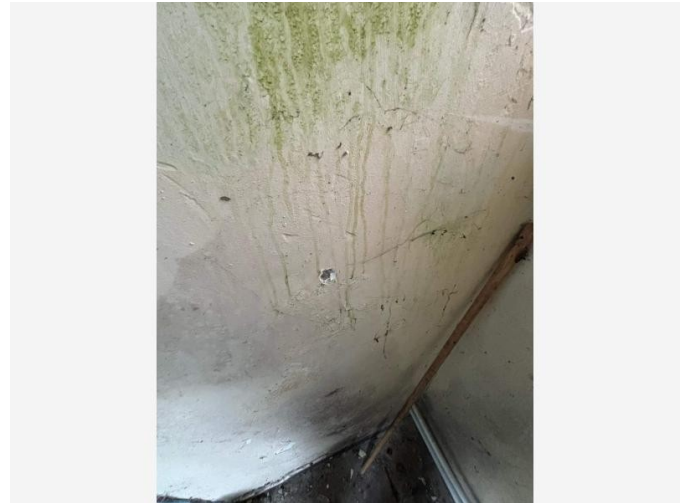
## Fiche 5: Pleisterwerk wand

Geen asbest

#	Type	Referentie	Resultaat
5.1	Mengmonster	mm04	Geen asbest

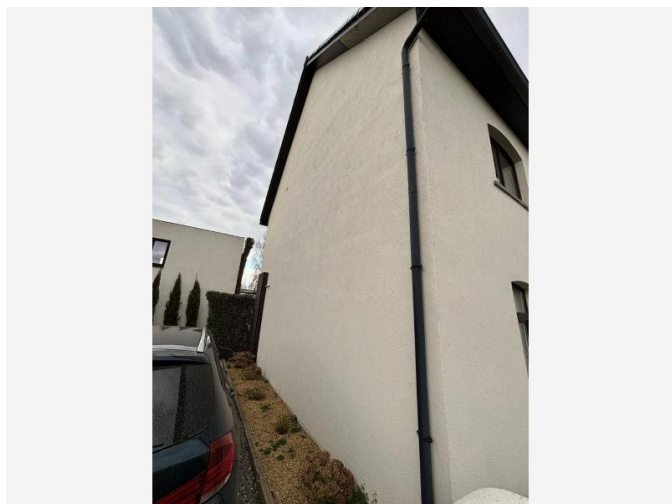
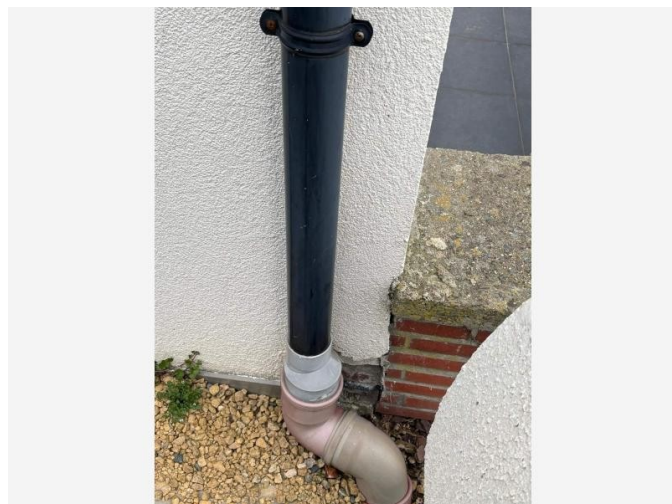
Geen asbest

#	Type	Referentie	Resultaat
6.1	Puntmonster	MM04	Geen asbest

Beschrijving	Crepi Gevel
Omgeving	Buiten
Primaire drager	Wand buitenschil
Bindmiddel van materiaal	Gips - kalk
Gebondenheid op basis van bindmiddel	Niet-hechtgebonden
Hoeveelheid (oppervlakte - dikte - aantal)	• 200,00 m <sup>2</sup> - 0,50 cm - 1 stuk
Totaal volume	1,00 m <sup>3</sup>
Identificatiemethode	Vaststelling met monstername
Destructieve handeling voor identificatie	Nee

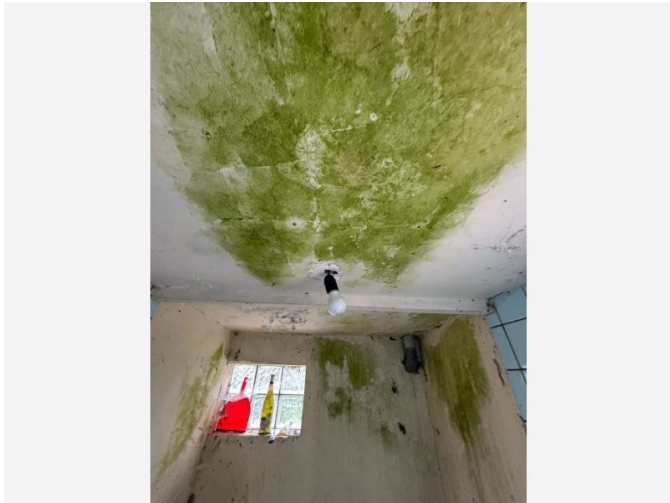
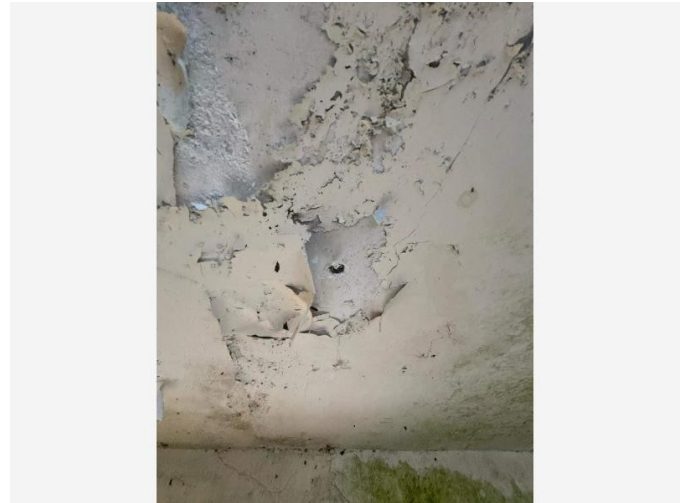
Geen asbest

#	Type	Referentie	Resultaat
7.1	Mengmonster	MM02	Geen asbest

<b>Beschrijving</b>	Pleisterwerk plafond
<b>Omgeving</b>	Binnen
<b>Primaire drager</b>	Binnenwand
<b>Bindmiddel van materiaal</b>	Gips - kalk
<b>Gebondenheid op basis van bindmiddel</b>	Niet-hechtgebonden
<b>Hoeveelheid (oppervlakte - dikte - aantal)</b>	• 100,00 m <sup>2</sup> - 0,50 cm - 1 stuk
<b>Totaal volume</b>	0,50 m <sup>3</sup>
<b>Identificatiemethode</b>	Vaststelling met monstername
<b>Destructieve handeling voor identificatie</b>	Nee
