# Asbestinventarisatetest

Dries 44, 9420 Erpe-Mere

Attestnummer : 20250414-000084.000

Uitgegeven op : 14.04.2025

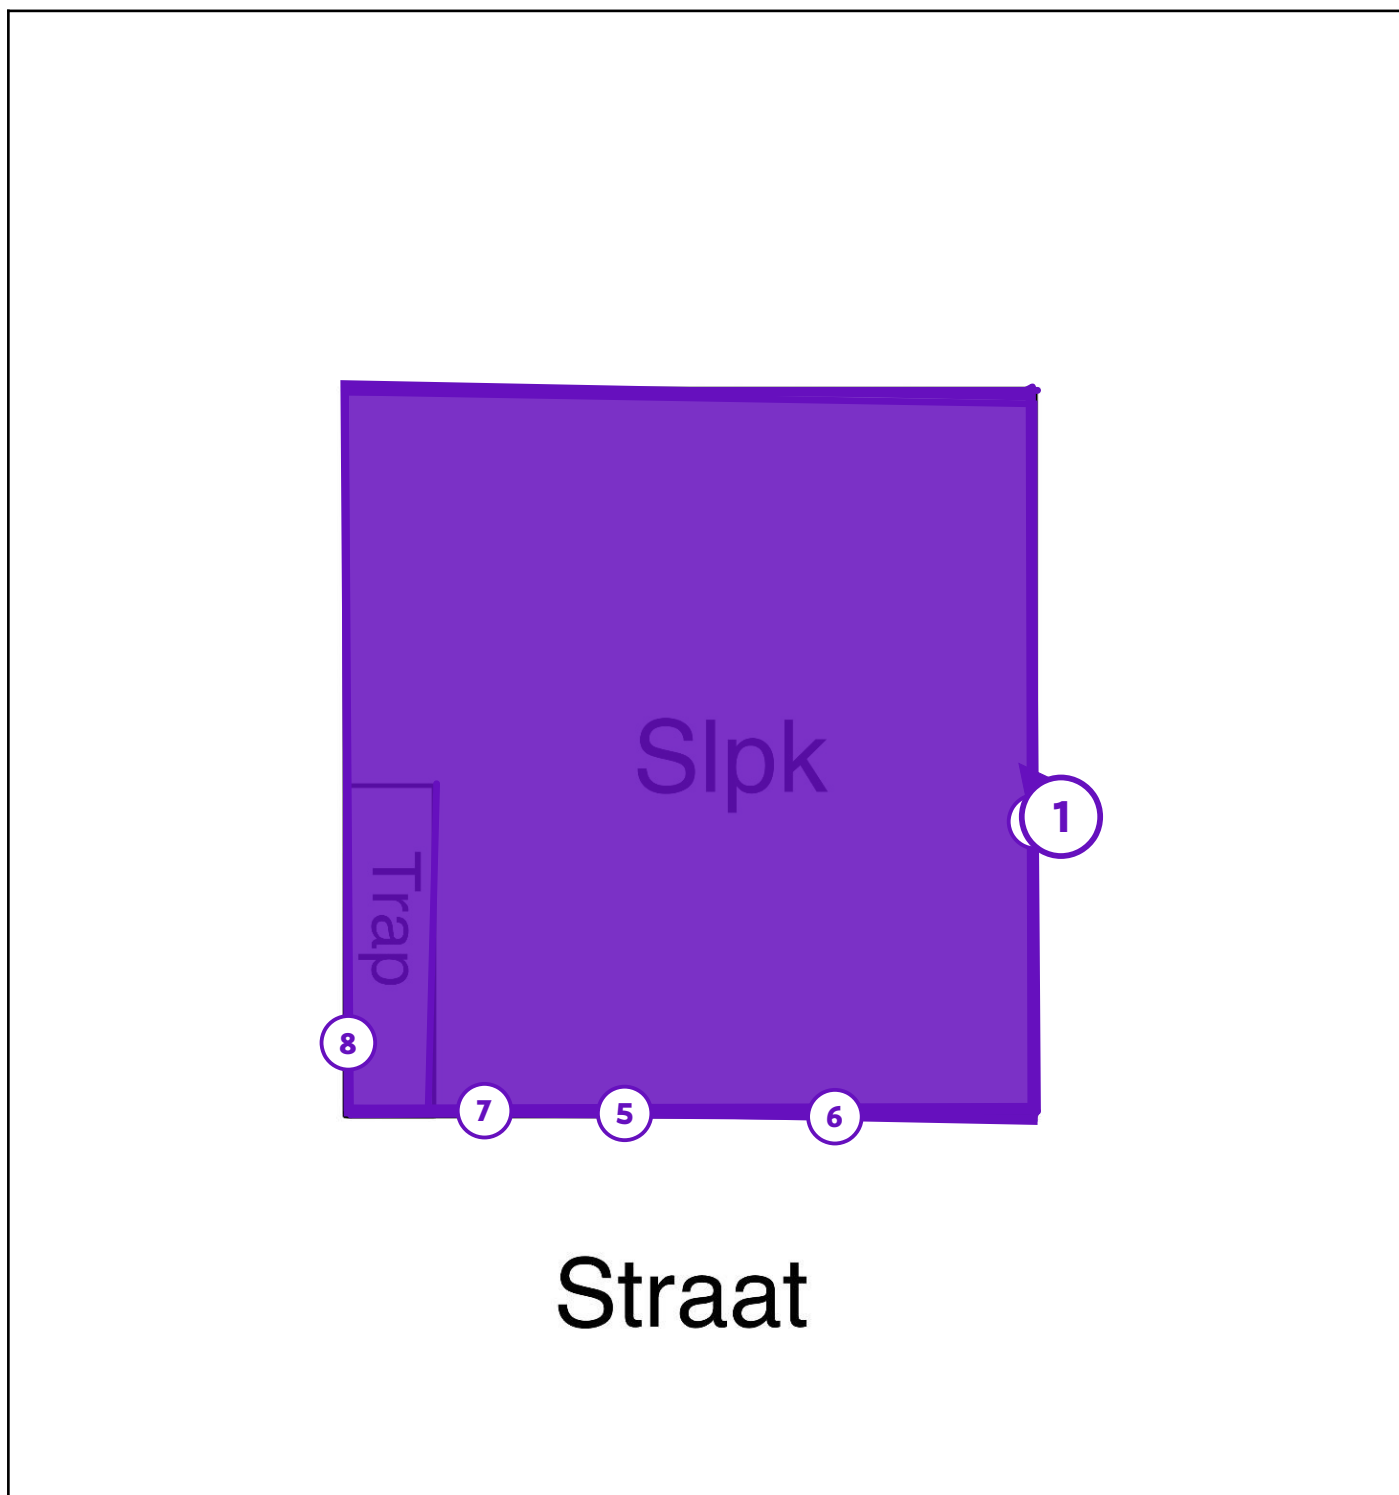
## Plan 1.1: Zolder

Beschrijving	Type	Actie
1. Beperking schouw	Beperking	-

5. Voorzetwanden (gyproc/hout)	Advies	-
6. Verlaagd - afgewerkt plafond	Advies	-
7. Kunststof onderdak	Advies	-
8. Vloerzeil (zwart in de kern/jute of flexibele onderkant)	Advies	-

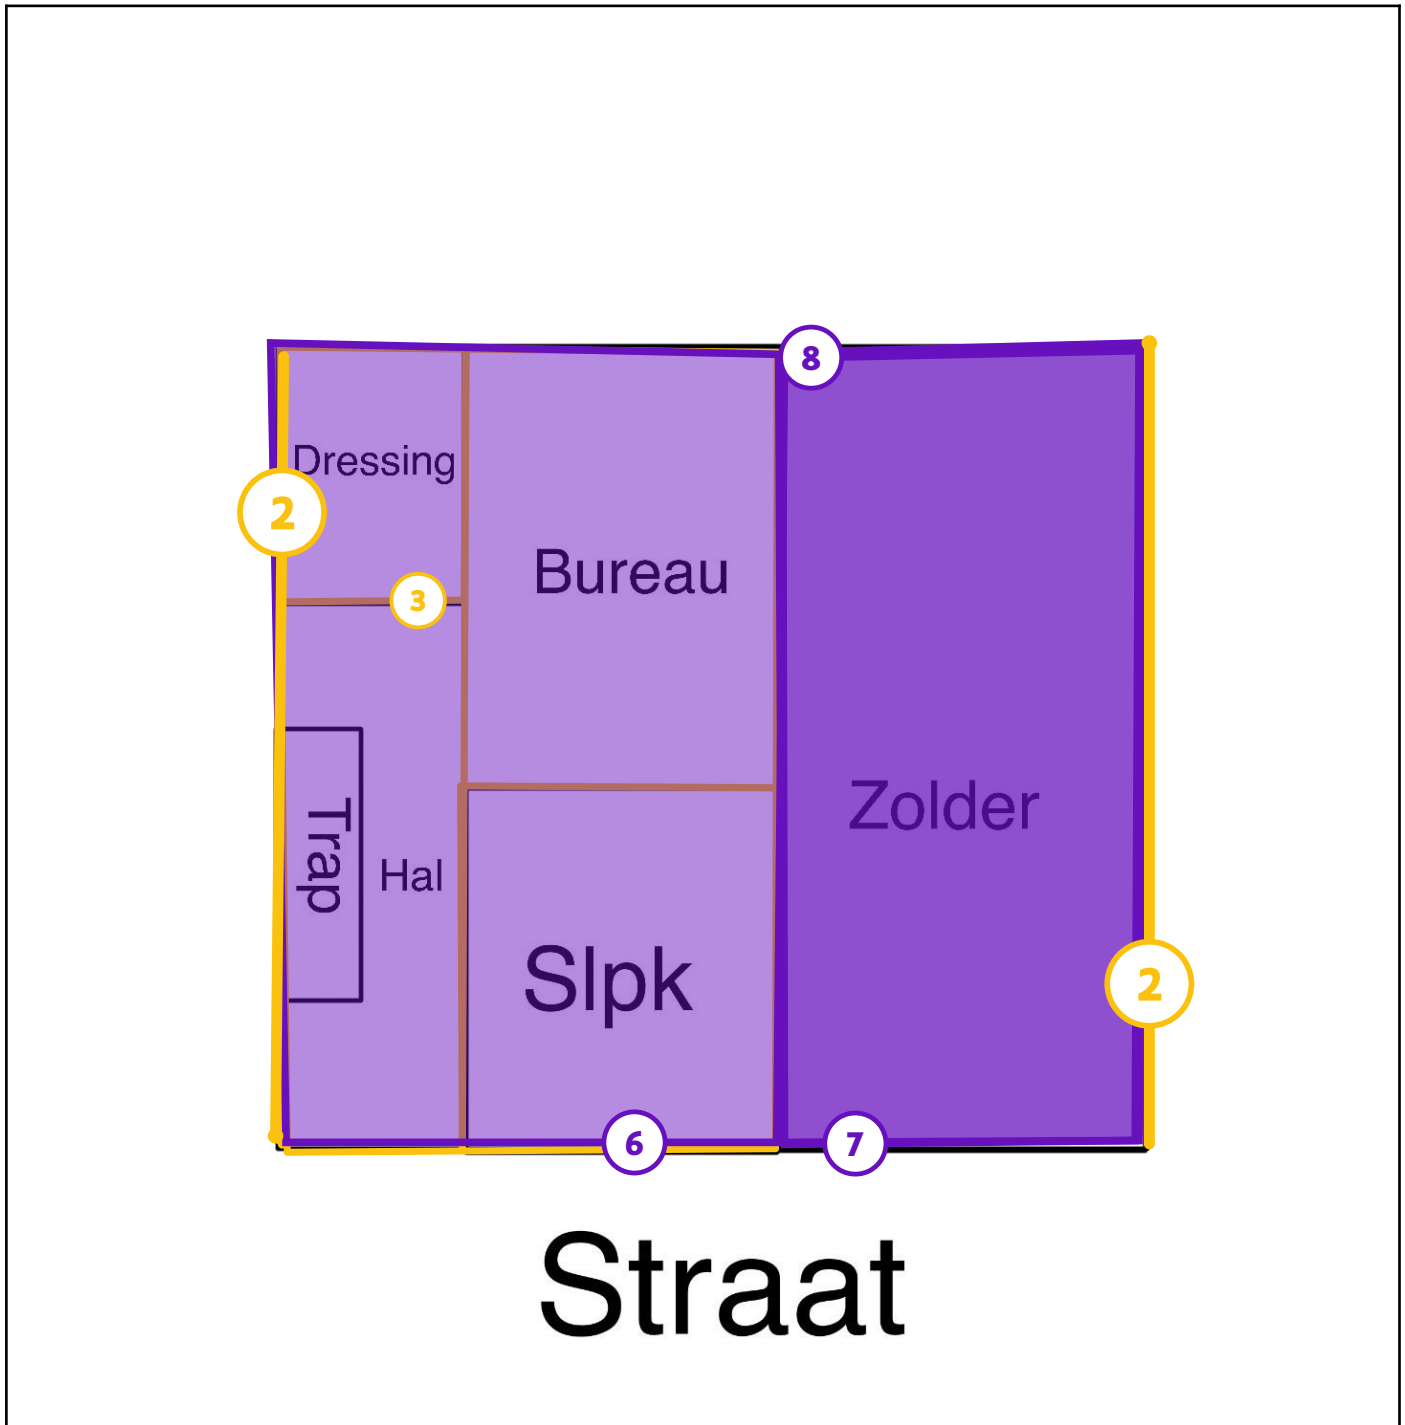
## Plan 1.2: Niv1

Beschrijving	Type	Actie
2. Leien gevelbekleding	Uitsluiting	-
3. Vernieuwd pleisterwerk	Uitsluiting	-

6. Verlaagd - afgewerkt plafond	Advies	-
7. Kunststof onderdak	Advies	-
8. Vloerzeil (zwart in de kern/jute of flexibele onderkant)	Advies	-

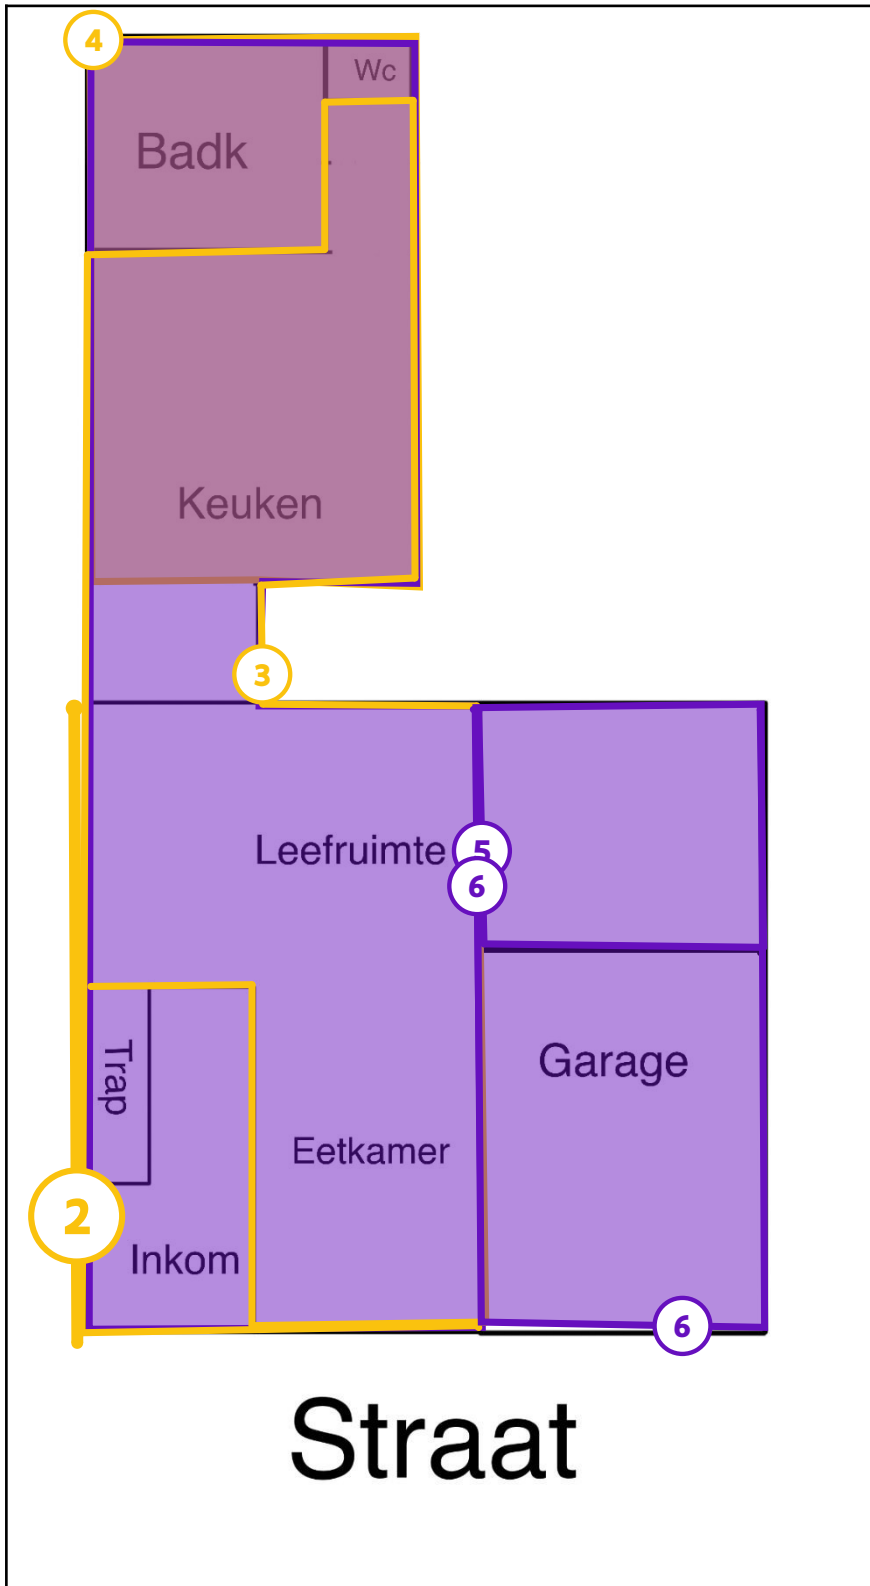
## Plan 1.3: Gelijksvloer

2. Leien gevelbekleding	Uitsluiting	-
3. Vernieuwd pleisterwerk	Uitsluiting	-
4. Vernieuwde roofing	Uitsluiting	-
5. Voorzetwanden (gyproc/hout)	Advies	-
6. Verlaagd - afgewerkt plafond	Advies	-

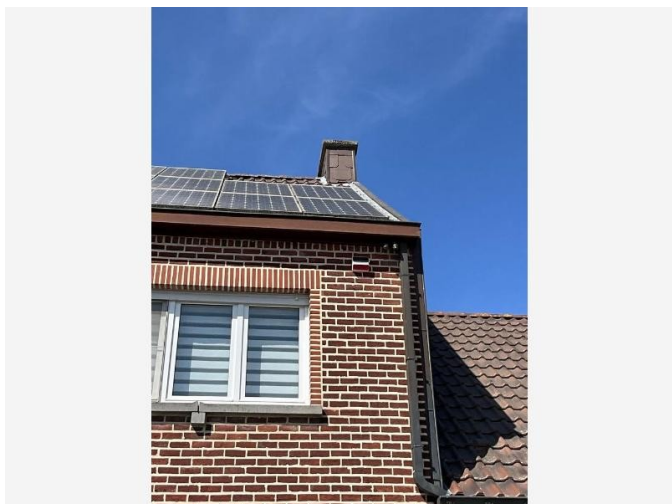
*Situeringfoto*

**Reden:** Het te onderzoeken materiaal situeert zich hoger dan 3,50 m te rekenen vanaf een veilige ondergrond

**Uitleg van de asbestdeskundige:** De schouwopening bevindt zich op meer dan 3,5m hoogte & is hierdoor niet inspecteerbaar.

Bij werken, of wanneer met een hoogtewerker de schouw inspecteerbaar is, nakijken of hier asbesthoudende materialen aanwezig zijn.

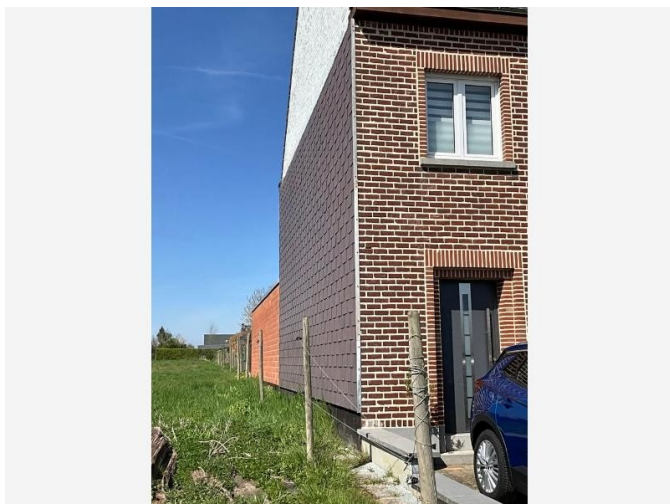
Situeringfoto

Bouwjaar: 2009

Opmerking	De leien gevelbekleding & rond de schouw is na 2000 vernieuwd geweest & is bijgevolg niet asbesthoudend.
-----------	--

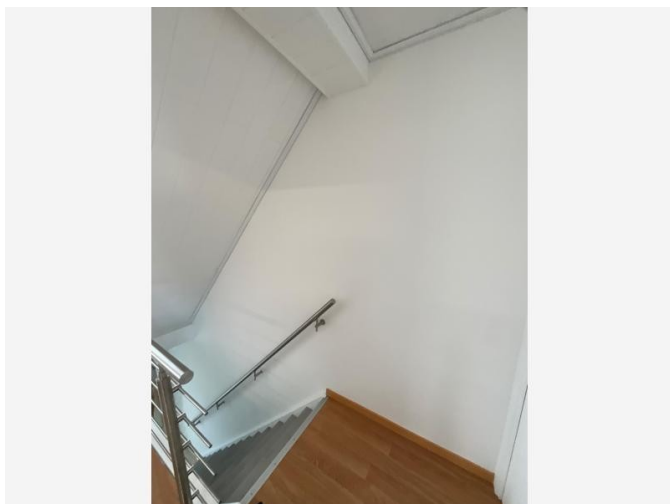
Situeringfoto

**Bouwjaar:** 2001

<b>Opmerking</b>	De pleisterwerken werden in 2001 volledig verwijderd en vernieuwd (factuur pleister en foto's verwijderen)
------------------	--

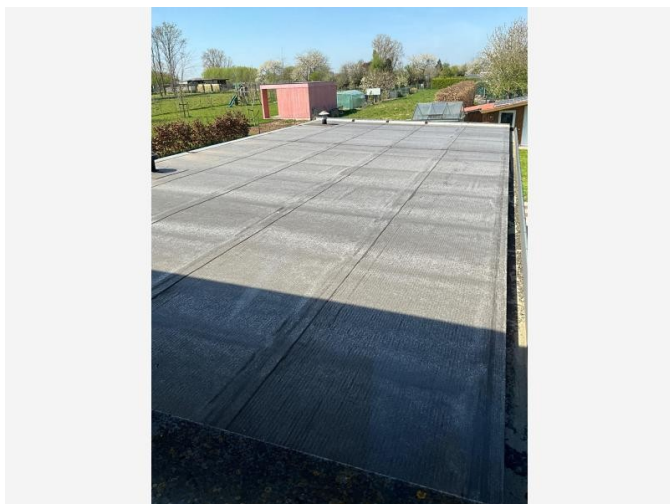
Situeringfoto

**Bouwjaar:** 2001

Opmerking	De uitbouw werd in 2001 geplaatst met roofing.
-----------	--

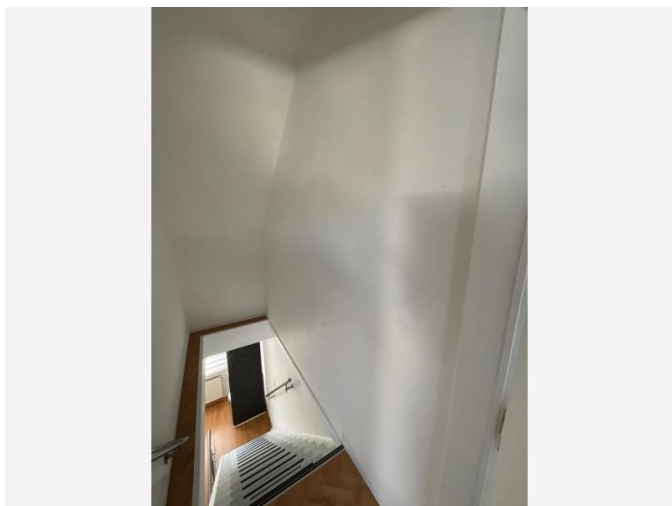
Vrije foto

De aangeduide wanden bestaan uit gyproc/hout en zijn niet asbestverdacht. Mogelijks bevindt er zich achter deze wanden nog pleisterwerk. Indien dit bij werken bereikbaar wordt, eventueel bijkomende monsternamen uitvoeren.

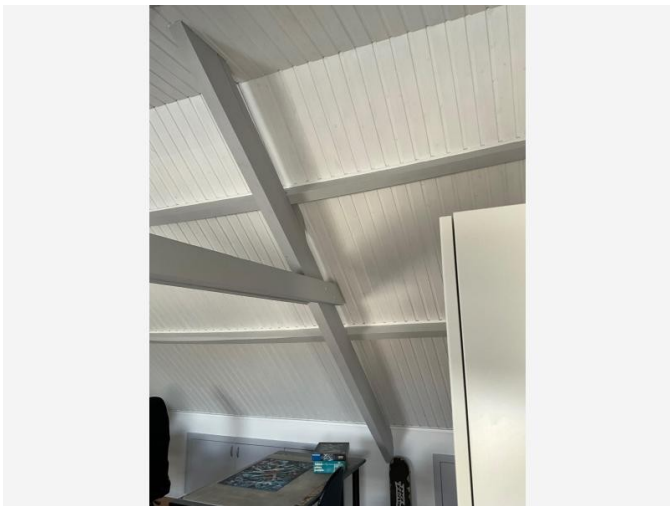
Vrije foto

De gemarkeerde delen bestaan uit een (verlaagd) plafond met gypoc, houten of andere bekleding en zijn niet asbestverdacht.

Tijdens een niet-destructief onderzoek wordt deze niet gebroken of gedemonteerd om na te kijken of hierachter pleisterwerk aanwezig is. Wanneer het plafond bij werken bereikbaar wordt, nakijken & eventueel bijkomende monsternamen van het pleisterwerk uitvoeren.

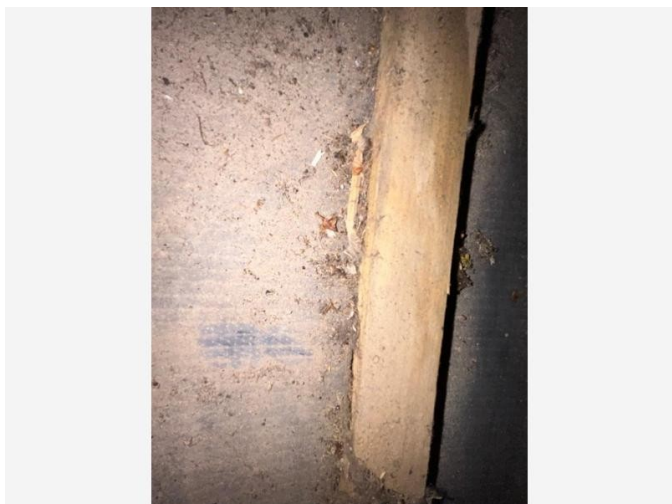
Vrije foto

Het onderdak bestaat uit kunststof en is bijgevolg niet asbestverdacht.

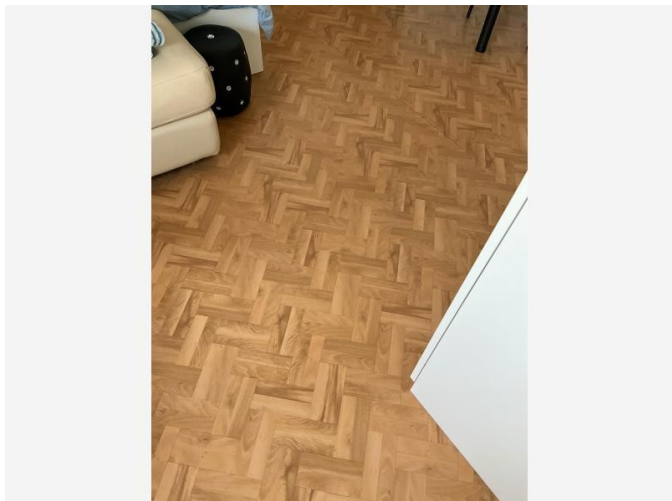
## Fiche 8: Vloerzeil (zwart in de kern/jute of flexibele onderkant)

Vloerzeilen van het type zwart in de kern, of met een flexibele of jute onderzijde zijn niet asbestverdacht.
