Asbestinventarisatetest

Tuinstraat 13, 2490 Balen

Attestnummer : 20241012-000065.000

Niet-asbestveilig

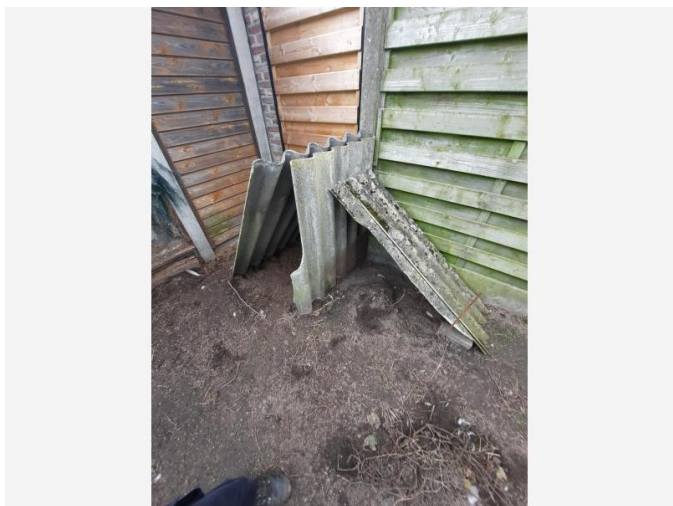
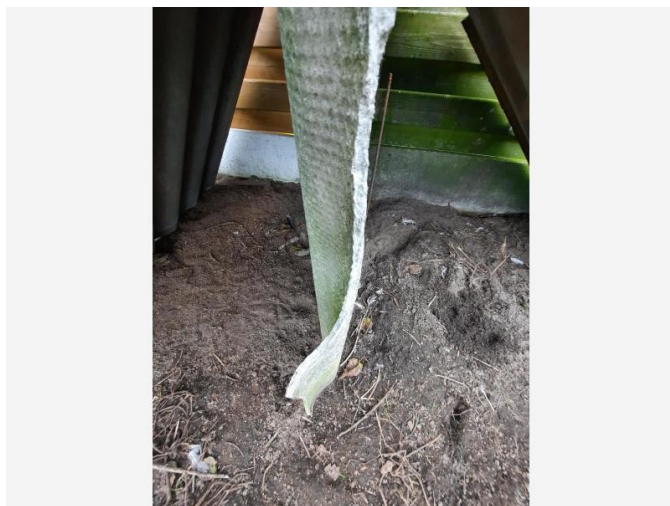
Het asbestmateriaal valt onder de mijlpaal van 2040.

Dringend verwijderen

Beschrijving	Golfplaten
Type afvalstof	Betreft stock-voorraad of gedemonteerde asbestmaterialen
Aanwezige resten	Geen resten aanwezig
Omgeving	Buiten
Primaire drager	Onderdelen - stock
Asbestmaterialen	<ul style="list-style-type: none">Dak- en gevelbekleding - Golfplaat
Bindmiddel van asbestmateriaal	Cement
Gebondenheid op basis van bindmiddel	Hecht
Hoeveelheid (gewicht - aantal)	<ul style="list-style-type: none">160,00 kg - 1 stuk
Totaal gewicht	160,00 kg
Eenvoudig bereikbaar	Ja
Identificatiemethode	Vaststelling zonder monsternamen
Opmerking	De vermelde oppervlaktes en volumes betreffen een bereedeneerde schatting. Er worden geen rechten verleend aan deze oppervlaktes/volumes.

- Verwijder het asbestafval.

- Eenvoudige handelingen: mag via doe-het-zelf of door werknemer(s) met opleidingsattest eenvoudige handelingen
Indien de golfplaten in goede toestand zijn, kunnen deze verwijderd worden via doe-het-zelf.

Indien de golfplaten in slechte toestand zijn en dreigen te breken, dienen deze verwijderd te worden door een dakwerker met opleidingsattest eenvoudige handelingen.

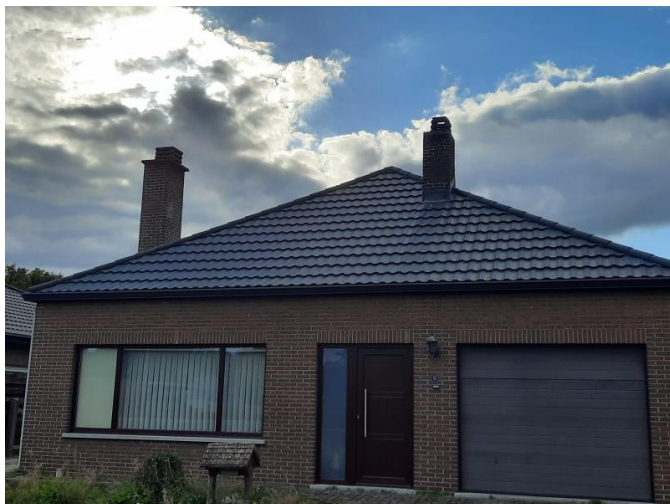
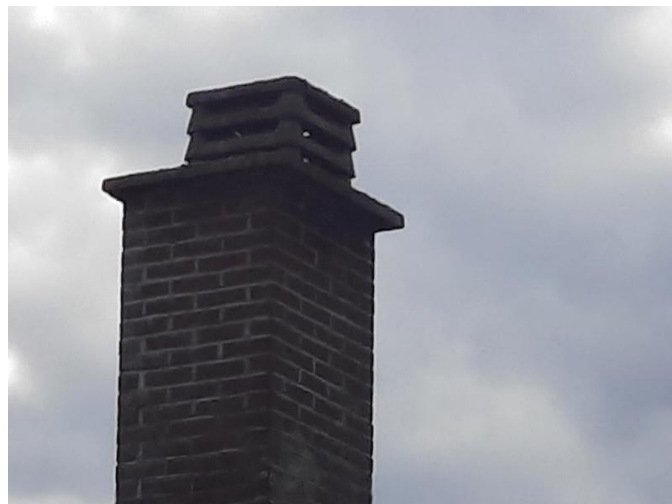
Het asbestmateriaal valt onder de mijlpaal van 2034.

Verwijderen

Eindbeoordeling materiaalrisico	Laag materiaalrisico en/of verlaagde kans op vezelvrijgave
---------------------------------	------------------------------------------------------------

Gebondenheid	Categorie 1: hechtgebonden in oorsprong
Asbestsoort (vezeltype)	Crocidoliet aanwezig
Asbestconcentratie	Laag (< 50%)
Afschermingsgraad van het gehele materiaal	Geheel of deels vrij aan de buitenlucht
Toestand van het materiaal	Licht beschadigd, licht verweerd. Intact calciumsilicaatmateriaal of categorie III 'gebondenheid'

Beschrijving	Schouwhoeden (2 stuks)
Omgeving	Buiten
Primaire drager	HVAC infrastructuur en uitrusting
Asbestmateriaal	Schouwhoed, ventilatiekap (anti-windval)
Bindmiddel van asbestmateriaal	Cement
Gebondenheid op basis van bindmiddel	Hecht
Hoeveelheid (gewicht - aantal)	<ul style="list-style-type: none">• 15,00 kg - 2 stuks
Totaal gewicht	30,00 kg
Eenvoudig bereikbaar	Ja
Bevestigingswijze	<ul style="list-style-type: none">• Verlijmd, ingegoten, versmeerd
Identificatiemethode	Vaststelling zonder monstername
Destructieve handeling voor identificatie	Nee
Opmerking	Het vermelde gewicht betreft een beredeneerde schatting. Er worden geen rechten verleend aan deze schatting.

- Zorg voor een veilig beheer. Vermijd het beschadigen van het asbestmateriaal. Controleer de toestand jaarlijks op wijzigingen.
- Zorg voor een veilig beheer en verwijder dit asbestmateriaal wanneer het bij werken eenvoudig bereikbaar wordt. Controleer de toestand jaarlijks op wijzigingen.

- Eenvoudige handelingen: mag via doe-het-zelf of door werknemer(s) met opleidingsattest eenvoudige handelingen
Eenvoudige handelingen omwille van asbestcement buitenschiltoepassing.
Verwijdering best laten uitvoeren door een aannemer, gezien de hoogte.
Meer info op ovam.be.

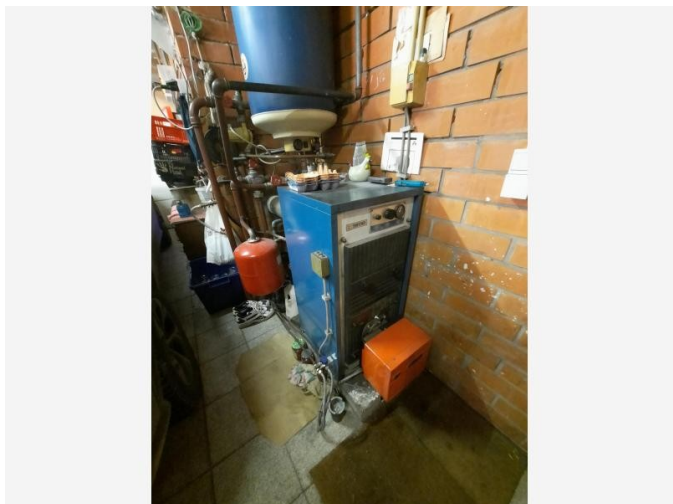
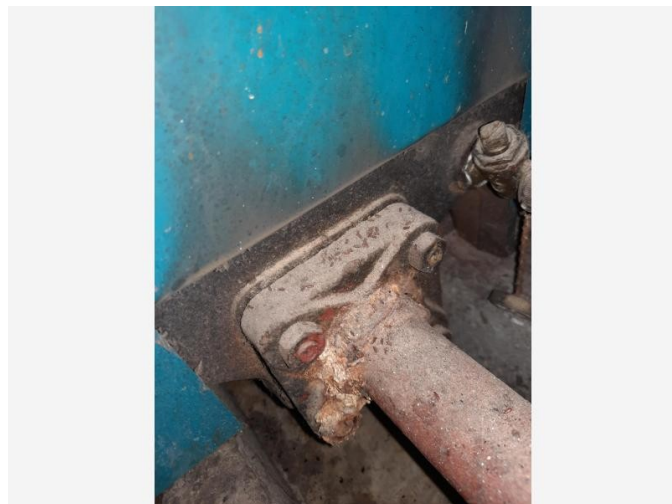
Het asbestmateriaal valt onder de mijlpaal van 2034.

Verwijderen

Eindbeoordeling materiaalrisico	Zeer laag materiaalrisico en/of zeer lage kans op vezelvrijgave
---------------------------------	-----------------------------------------------------------------

Gebondenheid	Categorie 2: niet-hechtgebonden met matrix
Asbestsoort (vezeltype)	Alleen chrysotiel
Asbestconcentratie	Hoog ($\geq 50\%$)
Afschermingsgraad van het gehele materiaal	Enkel randen niet afgeschermd maar geen contact met binnenluchtstromen
Toestand van het materiaal	Onbeschadigd, niet verweerd

Beschrijving	CV ketel dichting
Omgeving	Binnen
Primaire drager	HVAC infrastructuur en uitrusting
Asbestmateriaal	Pakking, dichting
Bindmiddel van asbestmateriaal	Karton - papier - viltachtig
Gebondenheid op basis van bindmiddel	Niet-hechtgebonden
Hoeveelheid (gewicht - aantal)	<ul style="list-style-type: none">• 0,50 kg - 1 stuk
Totaal gewicht	0,50 kg
Eenvoudig bereikbaar	Ja
Bevestigingswijze	<ul style="list-style-type: none">• Geklemd
Identificatiemethode	Vaststelling zonder monstername
Destructieve handeling voor identificatie	Nee
Opmerking	Het vermelde gewicht betreft een beredeneerde schatting. Er worden geen rechten verleend aan deze schatting.

- Zorg voor een veilig beheer. Vermijd het beschadigen van het asbestmateriaal. Controleer de toestand jaarlijks op wijzigingen.

- Eenvoudige handelingen: mag via doe-het-zelf of door werknemer(s) met opleidingsattest eenvoudige handelingen
Bij verwijdering van dichtingen dient vezelvrijgave vermeden te worden door constante fixatie. De dichtingen dubbel verpakken en wegbrengen naar het recyclagepark.

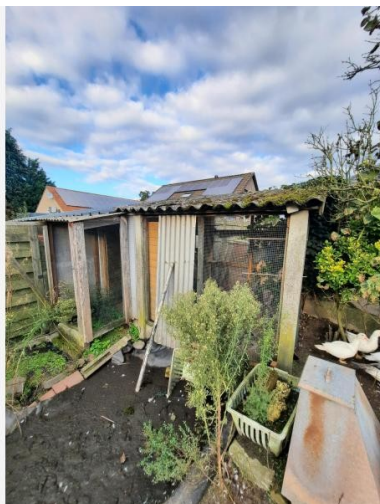
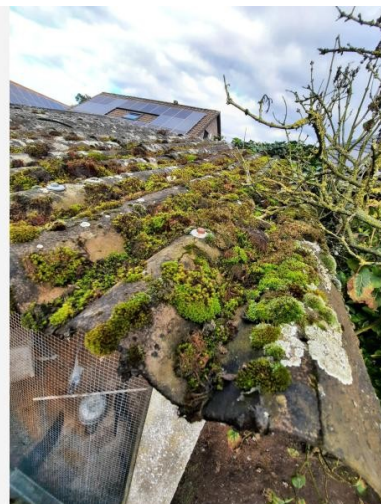
Het asbestmateriaal valt onder de mijlpaal van 2034.

Verwijderen

Eindbeoordeling materiaalrisico	Verhoogd materiaalrisico en/of verhoogde kans op vezelvrijgave
Opmerking	De golfplaten zijn aan de buitenkant matig beschadigd maar aan de binnenzijde onbeschadigd.

Gebondenheid	Categorie 1: hechtgebonden in oorsprong
Asbestsoort (vezeltype)	Crocidoliet aanwezig
Asbestconcentratie	Laag (< 50%)
Afschermingsgraad van het gehele materiaal	Geheel of deels vrij aan de buitenlucht
Toestand van het materiaal	Matig beschadigd, matig verweerd

Beschrijving	Golfplaten
Omgeving	Grenst aan binnen- en buitenlucht
Primaire drager	Schuin dak
Asbestmateriaal	Dak- en gevelbekleding - Golfplaat
Bindmiddel van asbestmateriaal	Cement
Gebondenheid op basis van bindmiddel	Hecht
Hoeveelheid (oppervlakte - aantal)	<ul style="list-style-type: none">• 5,00 m² - 1 stuk
Totale oppervlakte	5,00 m ²
Eenvoudig bereikbaar	Ja
Bevestigingswijze	<ul style="list-style-type: none">• Geschroefd
Identificatiemethode	Vaststelling zonder monsternamen
Destructieve handeling voor identificatie	Nee
Opmerking	De golfplaten zijn visueel en volgens expertise als asbestverdacht beschouwd. De vermelde oppervlaktes, diktes en volumes betreffen een berekende schatting. Er worden geen rechten verleend aan deze oppervlaktes/diktes/volumes.

- Zorg voor een veilig beheer. Vermijd het beschadigen van het asbestmateriaal. Controleer de toestand jaarlijks op wijzigingen.
- Verwijder dit asbestmateriaal zo snel mogelijk. Volg de toestand goed op.
- Hemelwater dat afspoelt van asbestcement daken of gevels kan asbestdeeltjes bevatten. Gebruik het enkel voor gesloten circuits (bv. spoelen toiletten). Reinig na het vervangen van het dak of de gevel de dakgoten en regenwaterput of -ton om asbesthoudend sediment of slib te verwijderen

- Eenvoudige handelingen: mag via doe-het-zelf of door werknemer(s) met opleidingsattest eenvoudige handelingen
Dragen van de nodige beschermingsmiddelen (mondmasker ffp3, handschoenen, tyvec). Indien mogelijk de ondervloer afdekken, golfplaten voorzichtig verwijderen, extra fixeren, niet breken, niet gooien, onmiddellijk dubbel verpakken of voorzichtig in container met asbest bag plaatsen.

Indien golfplaten in slechte staat zijn en kans bestaat op breken: Eenvoudige handeling opgeleid personeel, alle werknemer(s) moeten wel beschikken over een opleidingsattest eenvoudige handelingen 8u

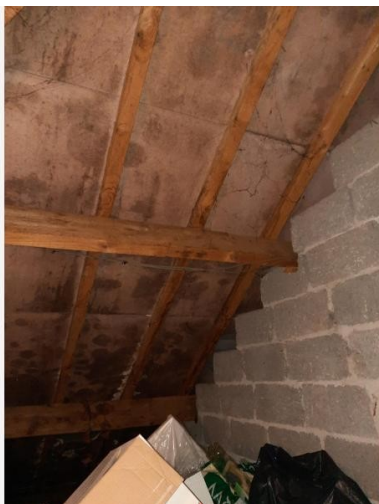
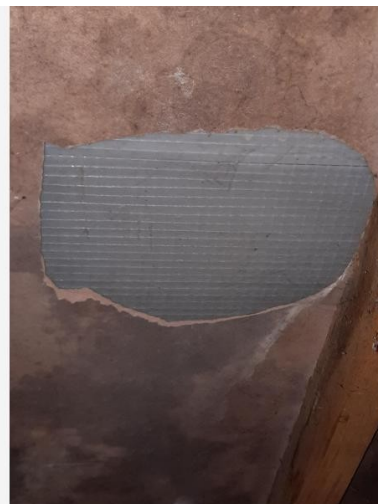
Het asbestmateriaal valt onder de mijlpaal van 2040.

Verwijderen

Eindbeoordeling materiaalrisico	Verhoogd materiaalrisico en/of verhoogde kans op vezelvrijgave
---------------------------------	----------------------------------------------------------------

Gebondenheid	Categorie 1: hechtgebonden in oorsprong
Asbestsoort (vezeltype)	Alleen chrysotiel
Asbestconcentratie	Laag (< 50%)
Afschermingsgraad van het gehele materiaal	Geheel of deels (ook) vrij aan de binnenlucht
Toestand van het materiaal	Matig beschadigd, matig verweerd

#	Type	Referentie	Resultaat
5.1	Puntmonster	OM	Chrysotiel

Beschrijving	Onderdak type menuiserie
Omgeving	Binnen
Primaire drager	Schuin dak
Asbestmateriaal	Plaat, paneel, tablet - Type Menuiserie
Bindmiddel van asbestmateriaal	Cement
Gebondenheid op basis van bindmiddel	Hecht
Hoeveelheid (oppervlakte - dikte - aantal)	<ul style="list-style-type: none">• 260,00 m² - 0,40 cm - 1 stuk
Totaal volume	1,04 m ³
Eenvoudig bereikbaar	Ja
Bevestigingswijze	<ul style="list-style-type: none">• Geschroefd• Genageld, geniet• Onbekend
Identificatiemethode	Vaststelling met monsternamen
Destructieve handeling voor identificatie	Nee
Opmerking	De vermelde oppervlaktes en volumes betreffen een beredeneerde schatting. Er worden geen rechten verleend aan deze oppervlaktes/volumes.

- Zorg voor een veilig beheer. Vermijd het beschadigen van het asbestmateriaal. Controleer de toestand jaarlijks op wijzigingen.
- Zorg voor een veilig beheer en verwijder dit asbestmateriaal wanneer het bij werken eenvoudig bereikbaar wordt. Controleer de toestand jaarlijks op wijzigingen.
- Voer binnenluchtmetingen uit om actuele blootstellingsrisico's in de binnenlucht te monitoren.

- Eenvoudige handelingen: mag via doe-het-zelf of door werknemer(s) met opleidingsattest eenvoudige handelingen
Deze menuiseriepanelen mogen enkel verwijderd worden door werknemers met opleidingsattest eenvoudige handelingen, dit gezien de hoeveelheid en de kans op breken bij verwijdering, waardoor er asbestvezelvrijgave mogelijk is en kan dit NIET via doe-het-zelf gebeuren.

Men dient deze taak met enige kennis en voorzichtigheid aan te pakken. De verwijderaar dient deze menuiserie panelen volgens een strikte procedure te verwijderen om zo de omgeving optimaal te vrijwaren van vezelvrijgave.

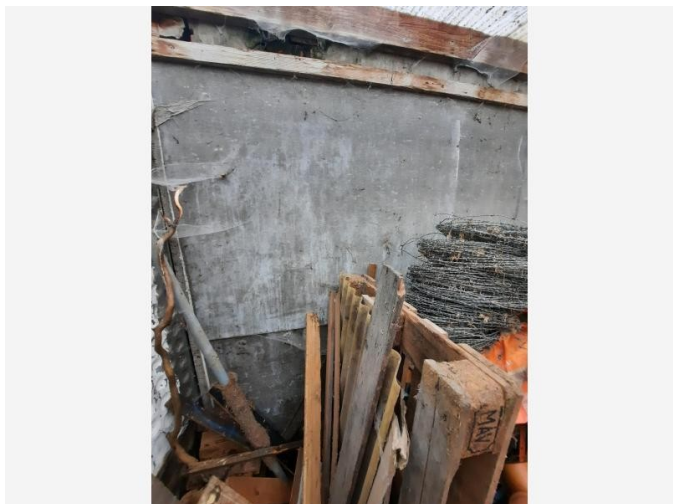
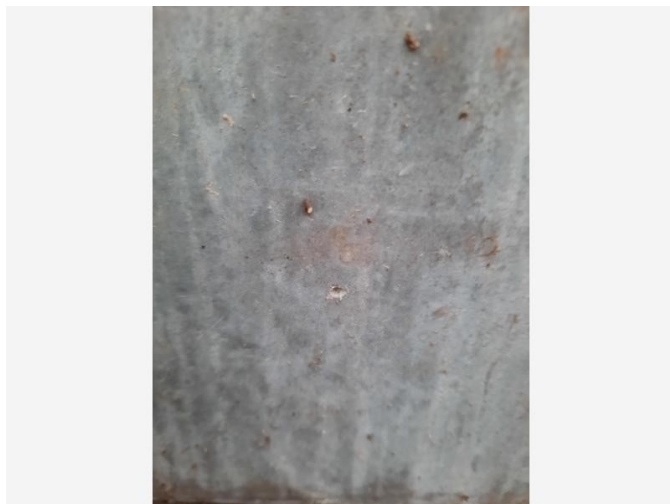
Het asbestmateriaal valt onder de mijlpaal van 2040.

Zorgvuldig beheren

Eindbeoordeling materiaalrisico	Laag materiaalrisico en/of verlaagde kans op vezelvrijgave
---------------------------------	------------------------------------------------------------

Gebondenheid	Categorie 1: hechtgebonden in oorsprong
Asbestsoort (vezeltype)	Crocidoliet aanwezig
Asbestconcentratie	Laag (< 50%)
Afschermingsgraad van het gehele materiaal	Geheel of deels vrij aan de buitenlucht
Toestand van het materiaal	Licht beschadigd, licht verweerd. Intact calciumsilicaatmateriaal of categorie III 'gebondenheid'

Beschrijving	Menuiserite platen
Omgeving	Buiten
Primaire drager	Wand buitenschil
Asbestmateriaal	Plaat, paneel, tablet - Type Menuiserite
Bindmiddel van asbestmateriaal	Cement
Gebondenheid op basis van bindmiddel	Hecht
Hoeveelheid (oppervlakte - dikte - aantal)	• 6,00 m ² - 0,80 cm - 1 stuk
Totaal volume	0,048 m ³
Eenvoudig bereikbaar	Ja
Bevestigingswijze	<ul style="list-style-type: none">• Geschroefd• Genageld, geniet
Identificatiemethode	Vaststelling zonder monsternamen
Destructieve handeling voor identificatie	Nee
Opmerking	De vermelde oppervlaktes en volumes betreffen een berekende schatting. Er worden geen rechten verleend aan deze oppervlaktes/volumes.

- Zorg voor een veilig beheer. Vermijd het beschadigen van het asbestmateriaal. Controleer de toestand jaarlijks op wijzigingen.

- Eenvoudige handelingen: mag via doe-het-zelf of door werknemer(s) met opleidingsattest eenvoudige handelingen
Fixeer de toepassing eerst voor verwijdering, dek indien mogelijk de ondervloer af en draag de nodige PBM's (stofmasker ffp3, asbestgeschikte wegwercoveral, wegwerphandschoenen), verpak de platen in een daarvoor voorziene zak die verkrijgbaar is op het containerpark. Richtlijnen voor verwijdering vind men ook terug op de website van OVAM.

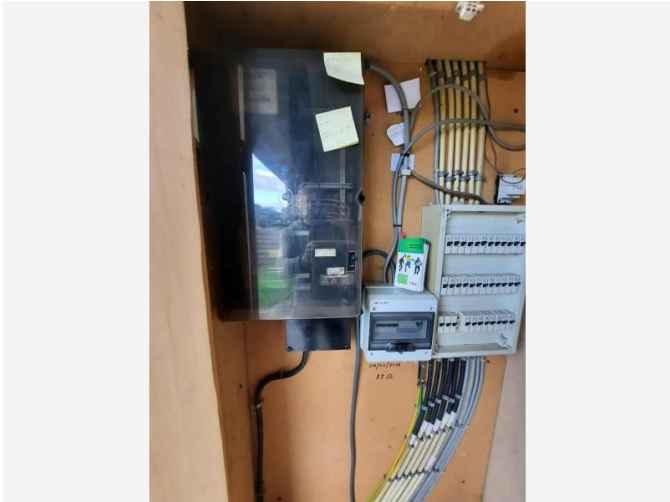
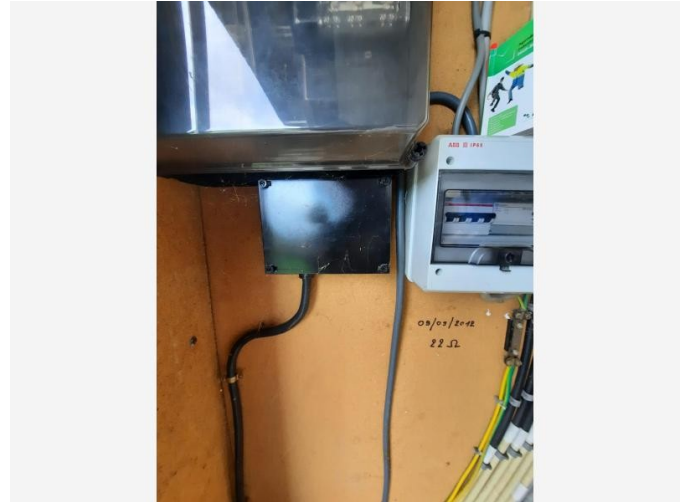
Fiche 7: Bakeliet elektriciteitskast zwart + 36 zekeringen

Het asbestmateriaal valt onder de mijlpaal van 2040.

Zorgvuldig beheren

Eindbeoordeling materiaalisico	Laag materiaalisico en/of verlaagde kans op vezelvrijgave
--------------------------------	-----------------------------------------------------------

Gebondenheid	Categorie 1: hechtgebonden in oorsprong
Asbestsoort (vezeltype)	Crocidoliet aanwezig
Asbestconcentratie	Laag (< 50%)
Afschermingsgraad van het gehele materiaal	Geheel of deels (ook) vrij aan de binnenlucht
Toestand van het materiaal	Onbeschadigd, niet verweerd

Beschrijving	Bakeliet elektriciteitskast zwart + 36 zekeringen
Omgeving	Binnen
Primaire drager	Communicatie en elektrische infrastructuur en uitrusting
Asbestmateriaal	Bakeliet elektriciteitskast
Bindmiddel van asbestmateriaal	Kunststof of -hars
Gebondenheid op basis van bindmiddel	Hecht
Hoeveelheid (gewicht - aantal)	<ul style="list-style-type: none">• 3,00 kg - 1 stuk
Totaal gewicht	3,00 kg
Eenvoudig bereikbaar	Ja
Bevestigingswijze	<ul style="list-style-type: none">• Geklemd• Geschroefd
Identificatiemethode	Vaststelling zonder monsternamen
Destructieve handeling voor identificatie	Nee
Opmerking	Het vermelde gewicht betreft een beredeneerde schatting. Er worden geen rechten verleend aan deze schatting..

- Zorg voor een veilig beheer. Vermijd het beschadigen van het asbestmateriaal. Controleer de toestand jaarlijks op wijzigingen.

- Eenvoudige handelingen: mag via doe-het-zelf of door werknemer(s) met opleidingsattest eenvoudige handelingen
Bij vervanging van de elektrische installatie hoort de elektriciteit afschakeling te gebeuren door een erkende elektricien.

Het verwijderen van de installatie en zekeringen kan in zijn geheel en zonder beschadiging, zodat er geen risico is dat er vezels vrijkomen.

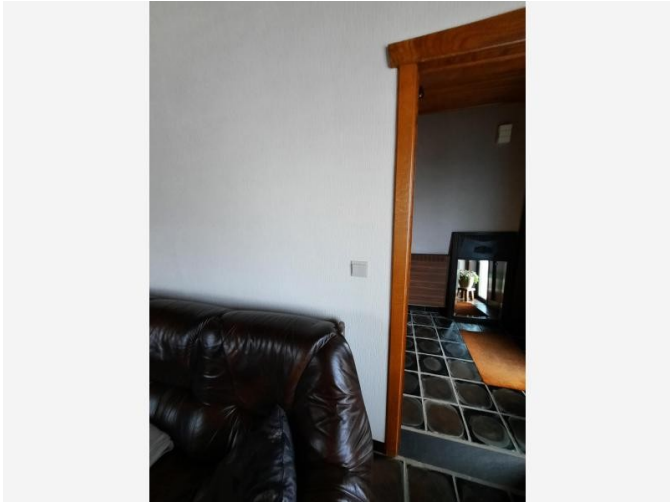
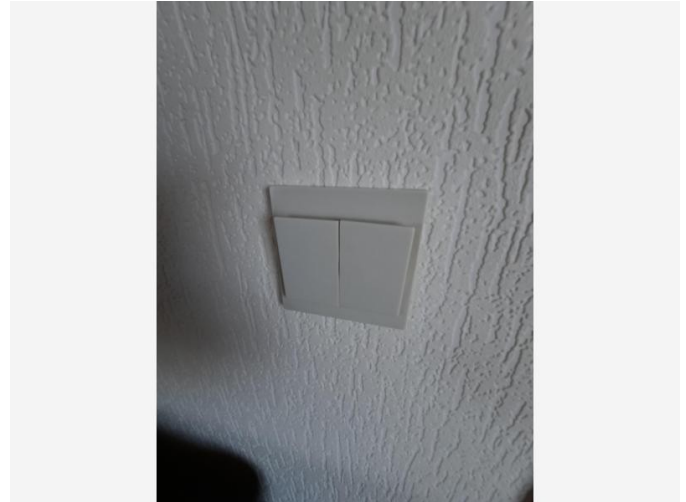
Het asbestmateriaal valt onder de mijlpaal van 2040.

Zorgvuldig beheren

Beschrijving	Bakeliet schakelaar + stopcontacten ganse woning
Omgeving	Binnen
Primaire drager	Communicatie en elektrische infrastructuur en uitrusting
Asbestmateriaal	Bakeliet schakelaars en stopcontacten
Bindmiddel van asbestmateriaal	Kunststof of -hars
Gebondenheid op basis van bindmiddel	Hecht
Hoeveelheid (gewicht - aantal)	<ul style="list-style-type: none">• 5,00 kg - 1 stuk
Totaal gewicht	5,00 kg
Eenvoudig bereikbaar	Ja
Bevestigingswijze	<ul style="list-style-type: none">• Geschroefd
Identificatiemethode	Vaststelling zonder monstername
Destructieve handeling voor identificatie	Nee
Opmerking	Het vermelde gewicht betreft een beredeneerde schatting. Er worden geen rechten verleend aan deze schatting.

- Zorg voor een veilig beheer. Vermijd het beschadigen van het asbestmateriaal. Controleer de toestand jaarlijks op wijzigingen.

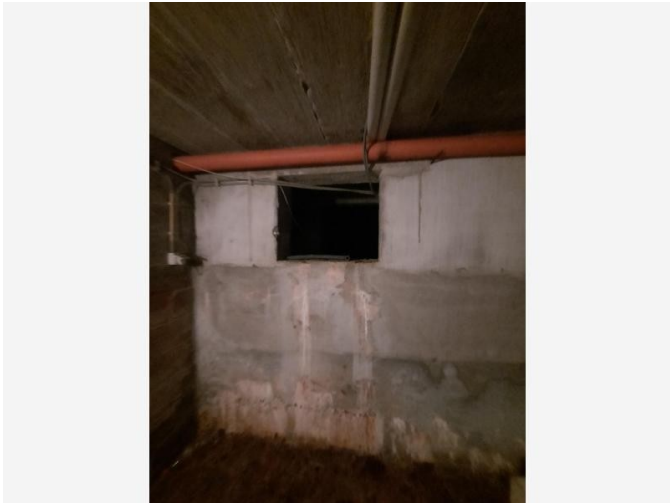
10. Kruipruimte kelder	Beperking	-
------------------------	-----------	---

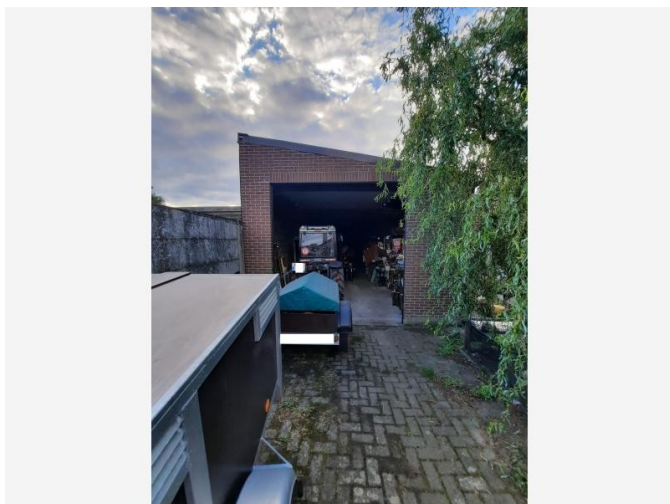
Beschrijving	Type	Actie
6. Menuiserie platen	Asbestmateriaal	Zorgvuldig beheren
11. Garage	Uitsluiting	-
