# Asbestinventarisatetest

Kloosterstraat 72A, 9420 Erpe-Mere

Attestnummer : **20240422-000321.000**

Uitgegeven op : **22.04.2024**

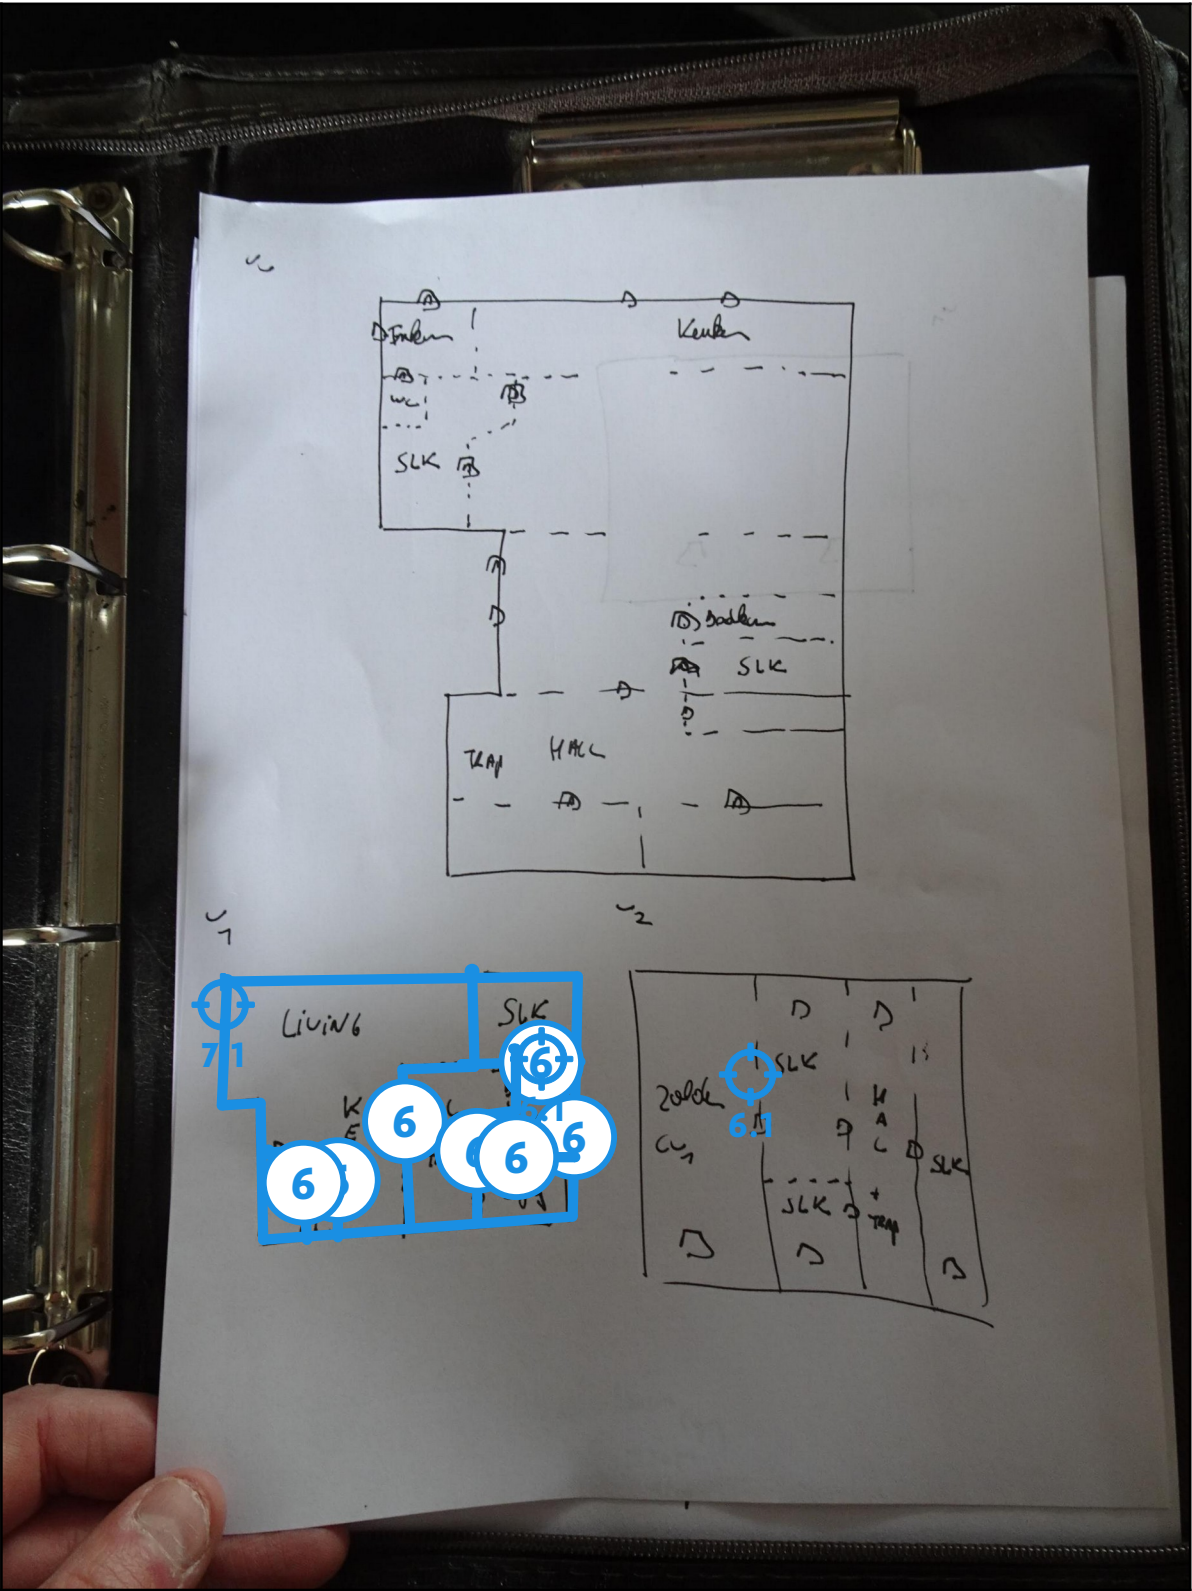
Plan 1.1: DSC02737

| 6. pleisterwerk (muren) | Geen asbest | - |
| 7. leien zijgevel | Geen asbest | - |

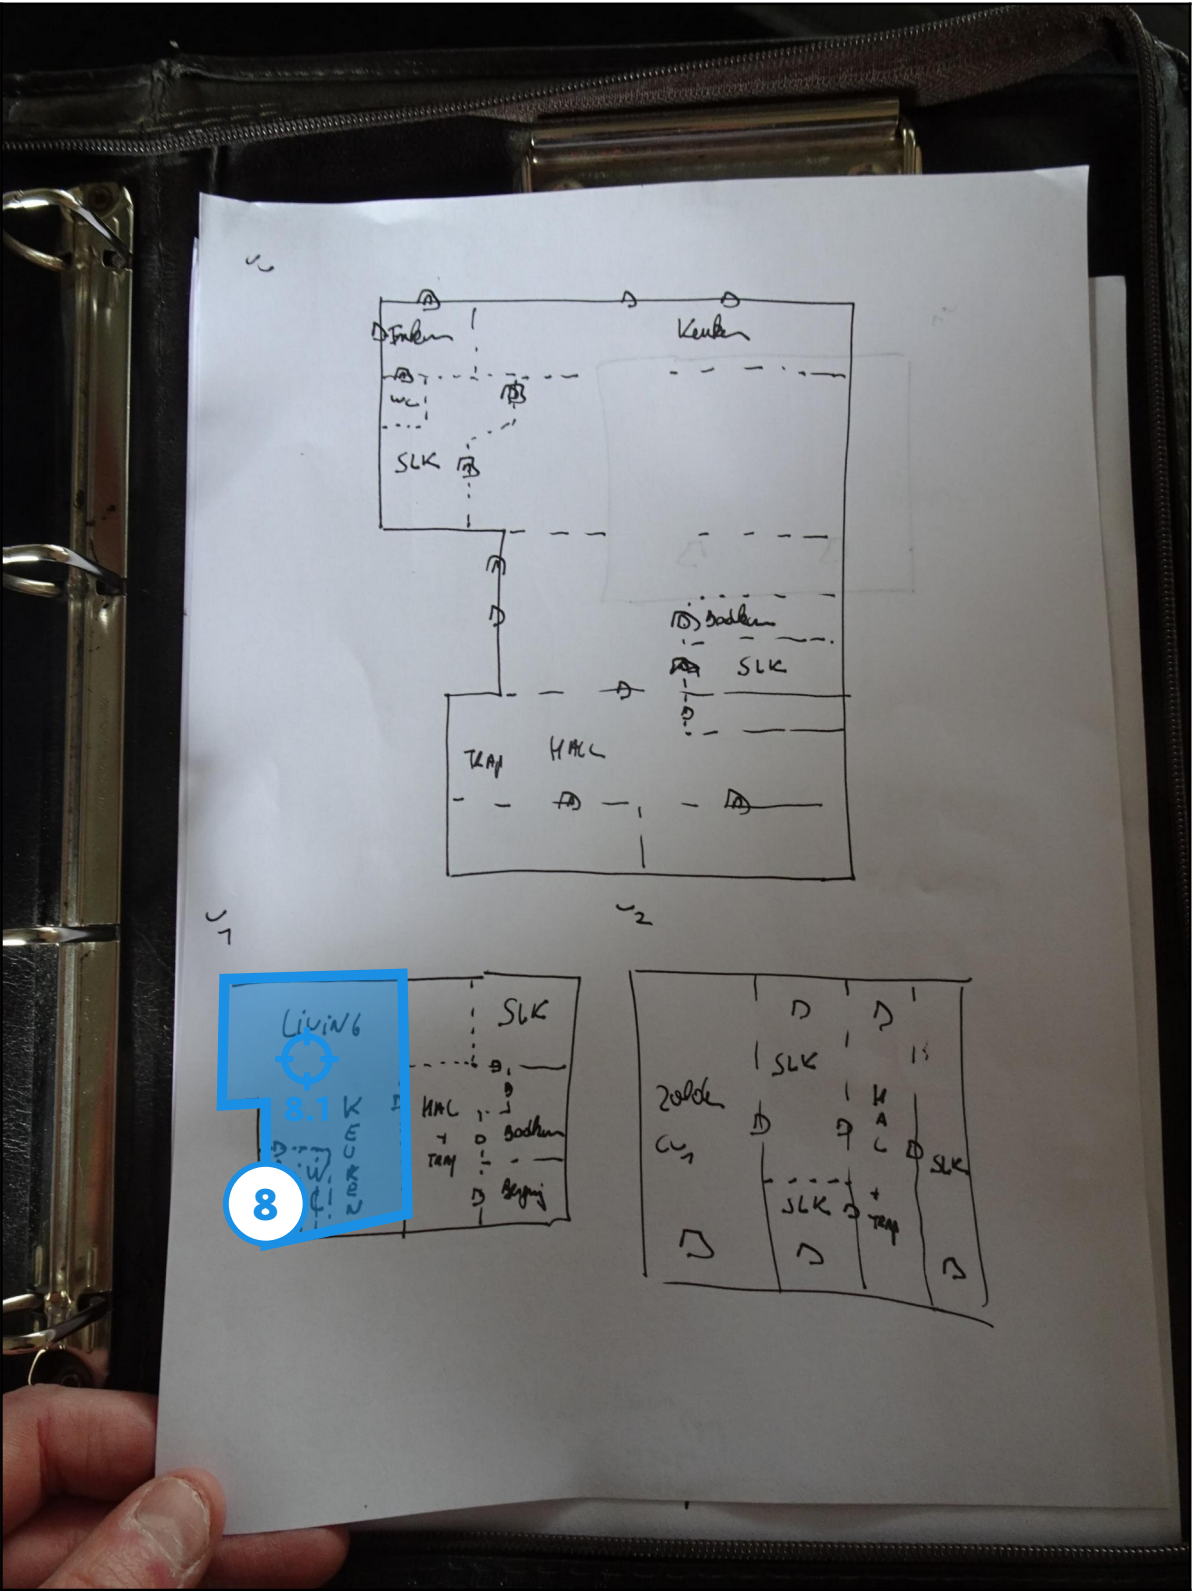
Plan 1.2: DSC02737

| 8. pleisterwerk (plafonds) | Geen asbest | - |

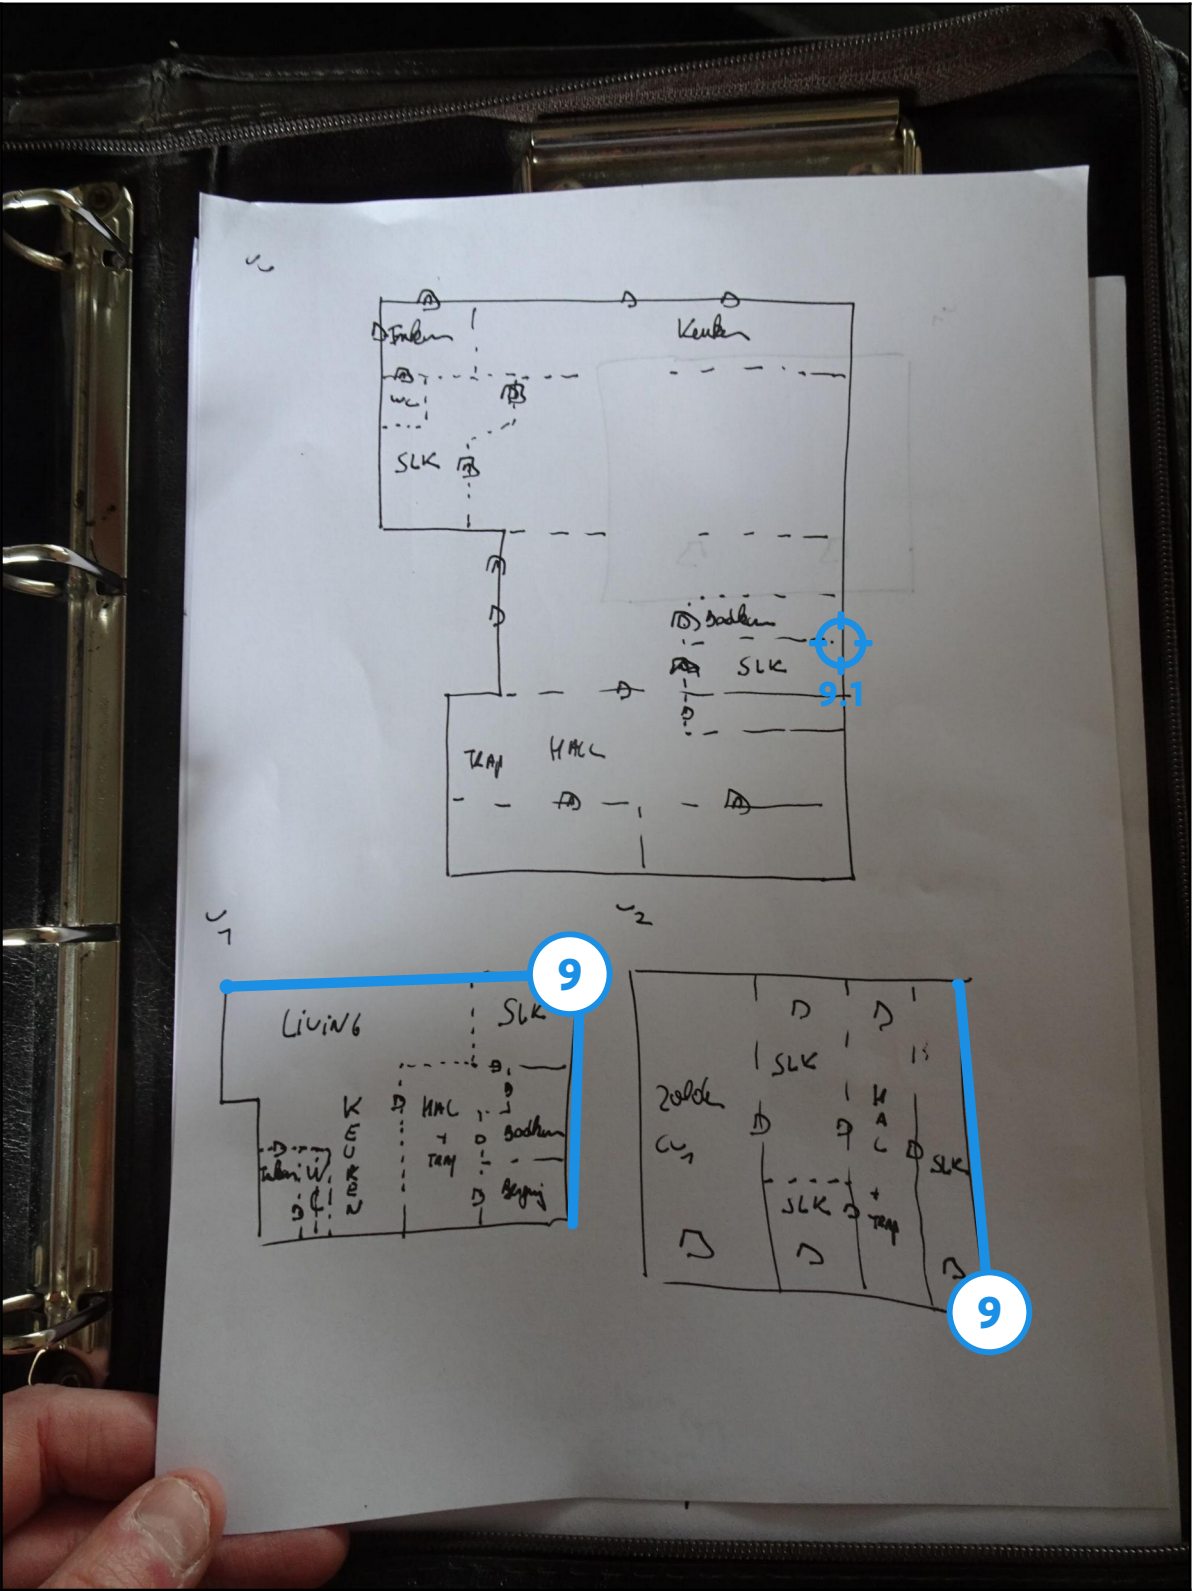
Plan 1.3: DSC02737

| 9. crepi | Geen asbest | - |

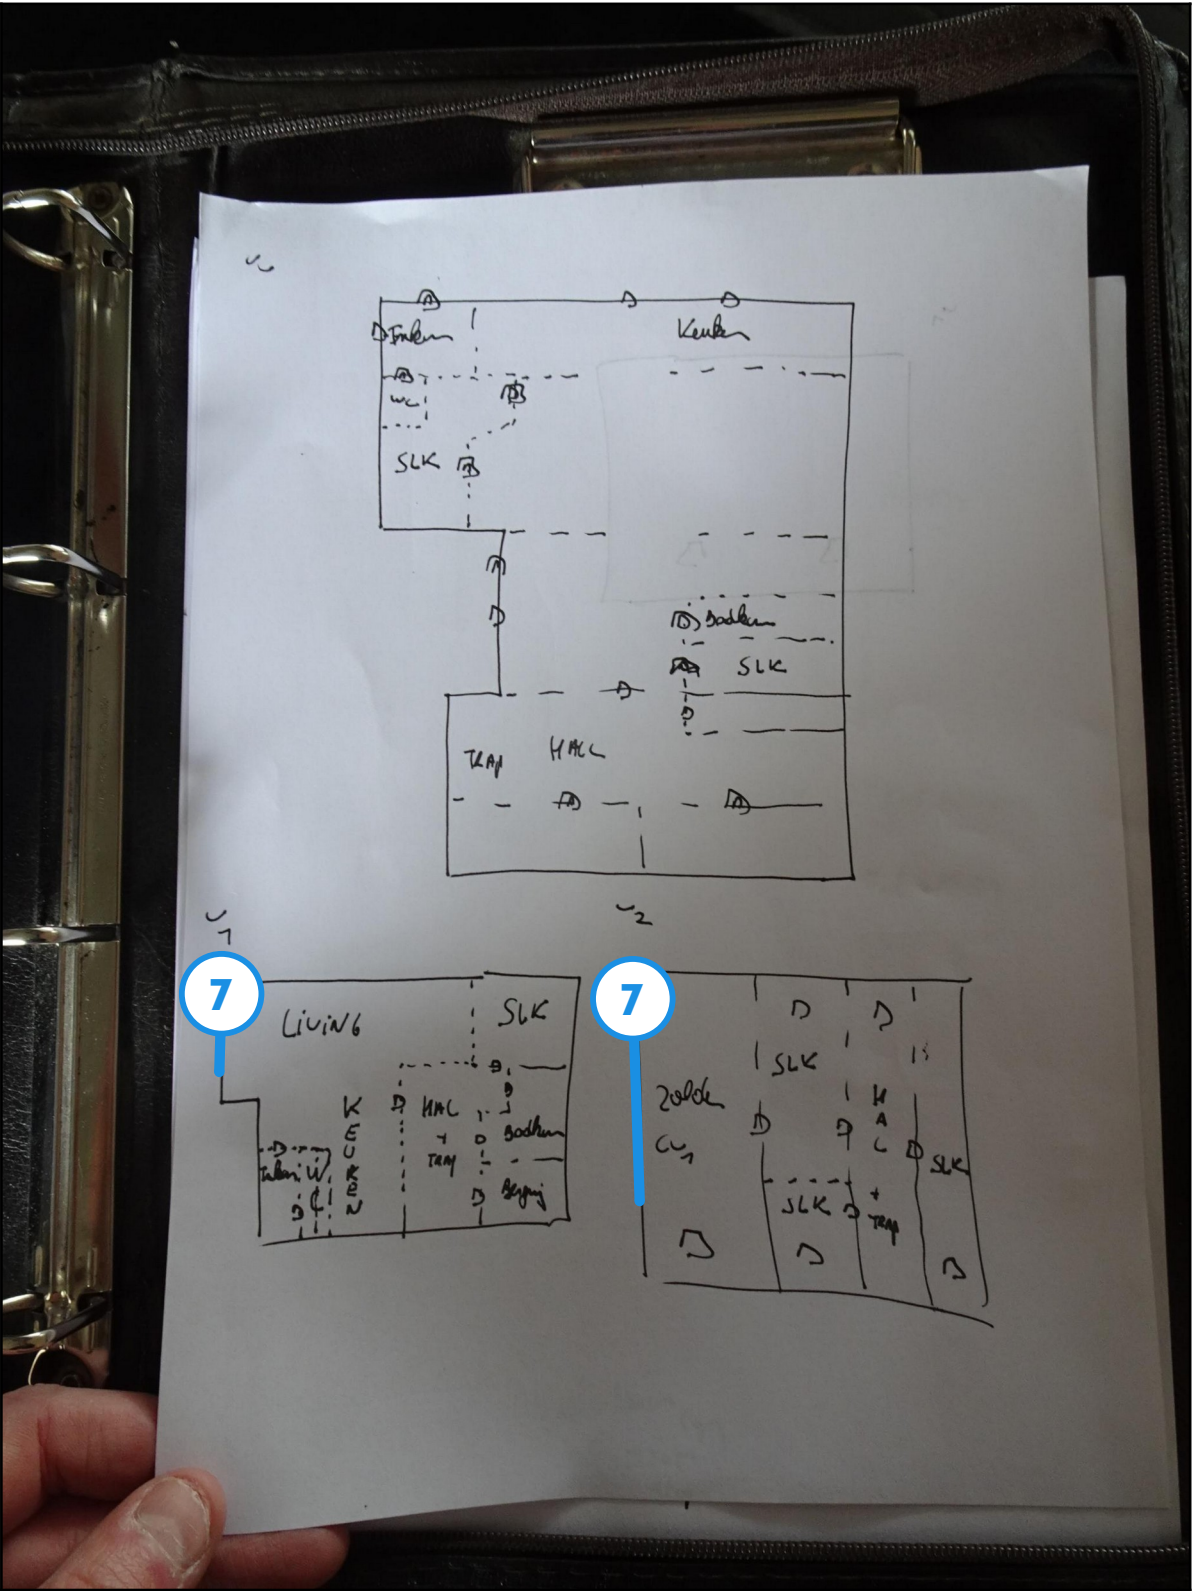
Plan 1.4: DSC02737

| 7. leien zijgevel | Geen asbest | - |

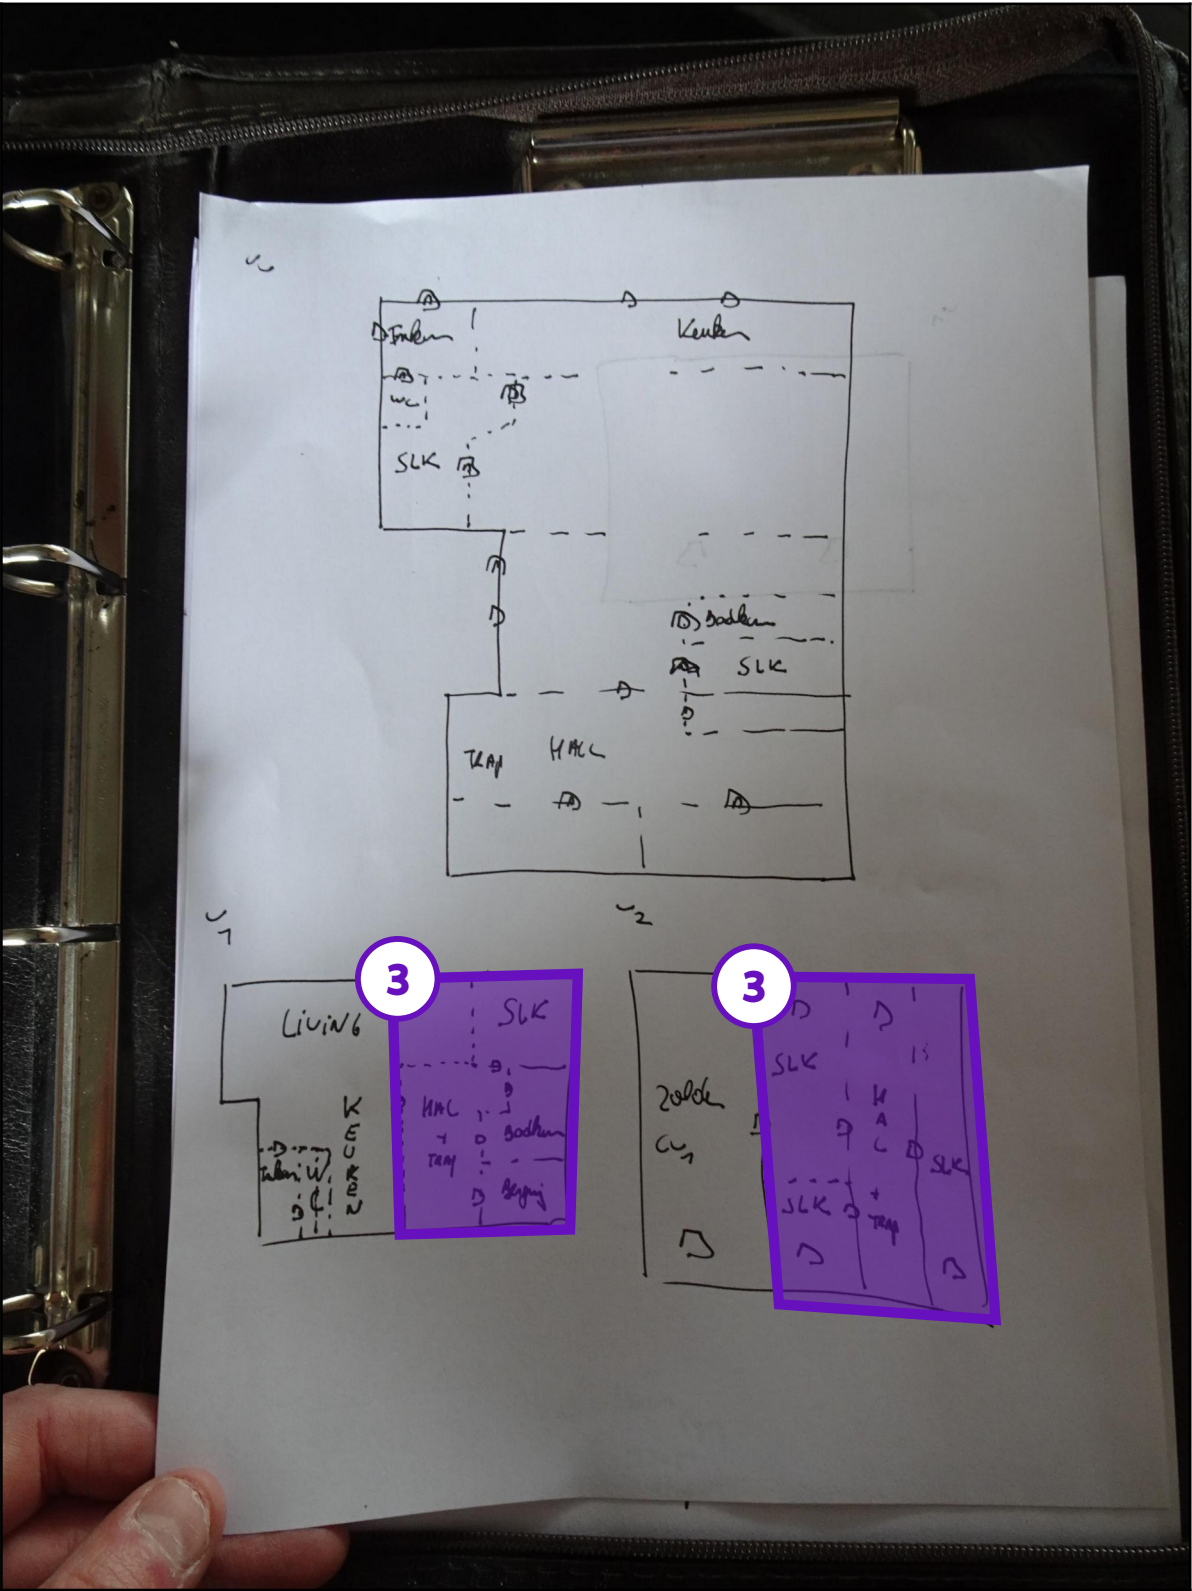
Plan 1.5: DSC02737

| 3. Valse plafonds | Advies | - |

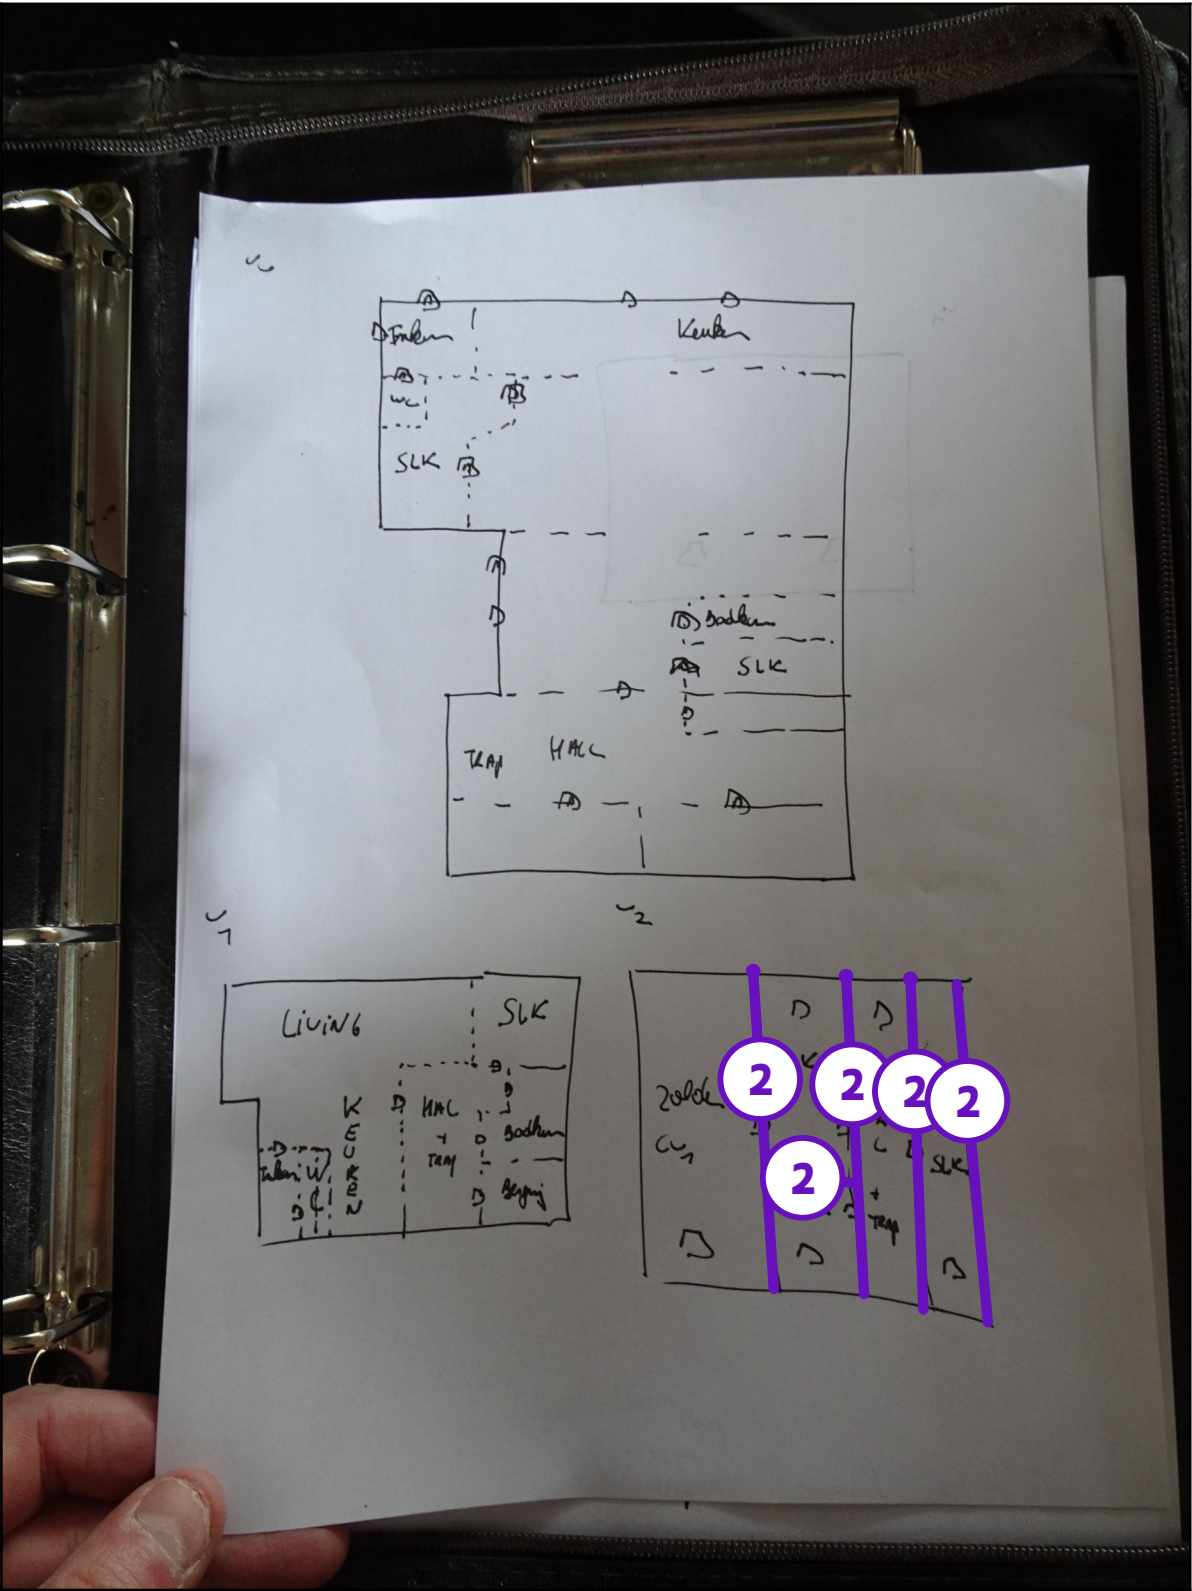
Plan 1.6: DSC02737

| 2. valse muren | Advies | - |

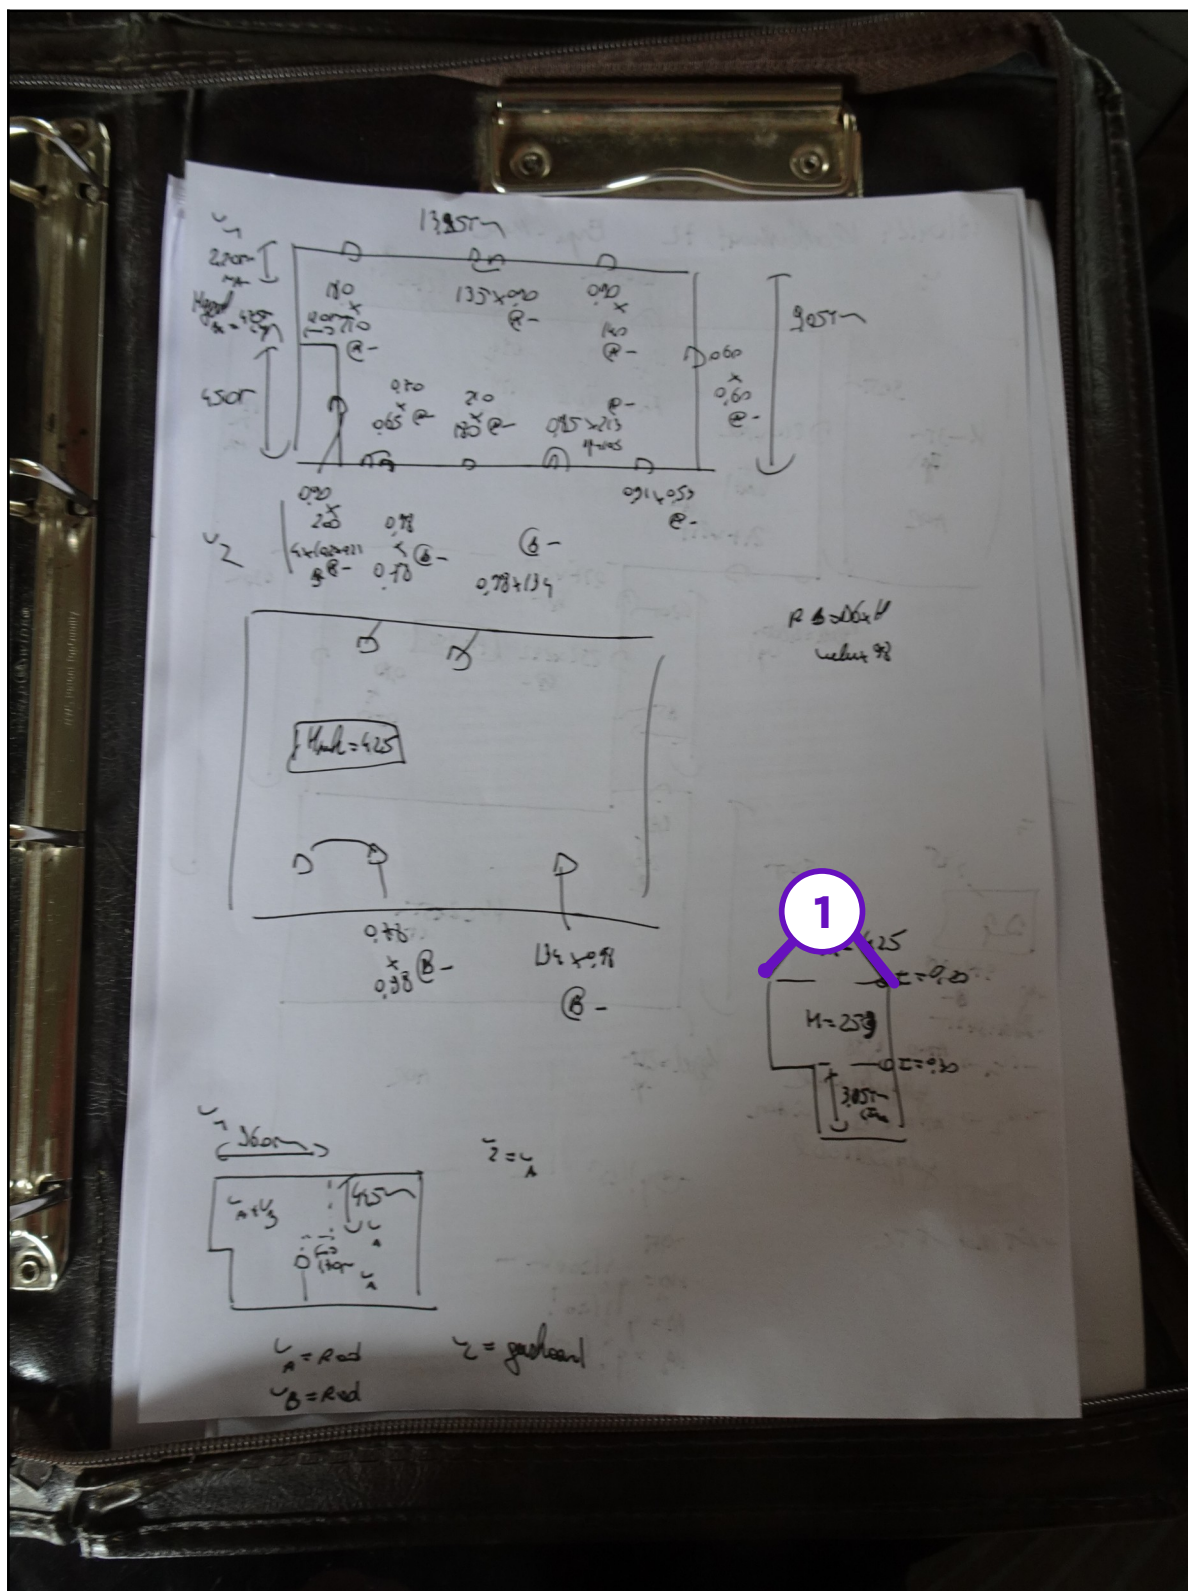
## Plan 1.9: DSC02732

| 1. zadeldak | Advies | - |

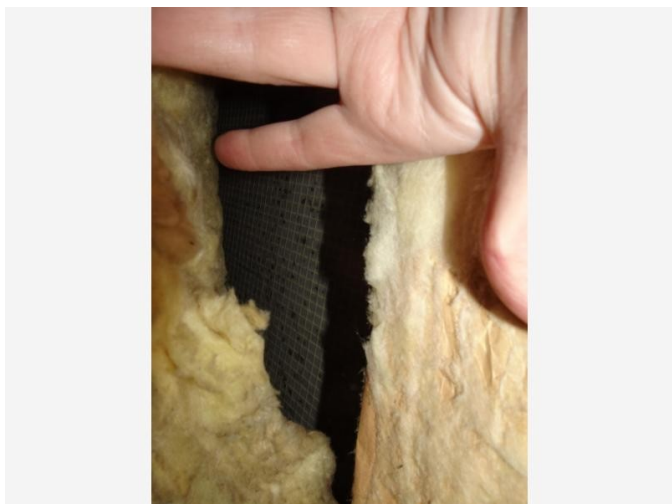
Vrije foto

Plastieken onderdak, geen asbest.

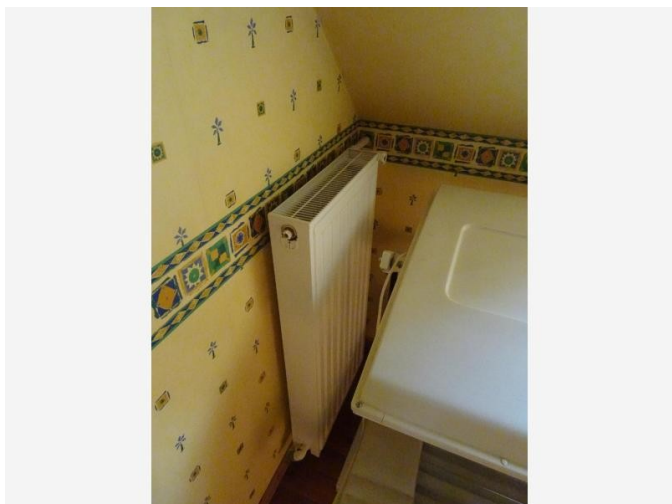
Vrije foto

Er zijn valse wanden. ( mogelijk pleisterwerk kan niet bemonsterd worden)

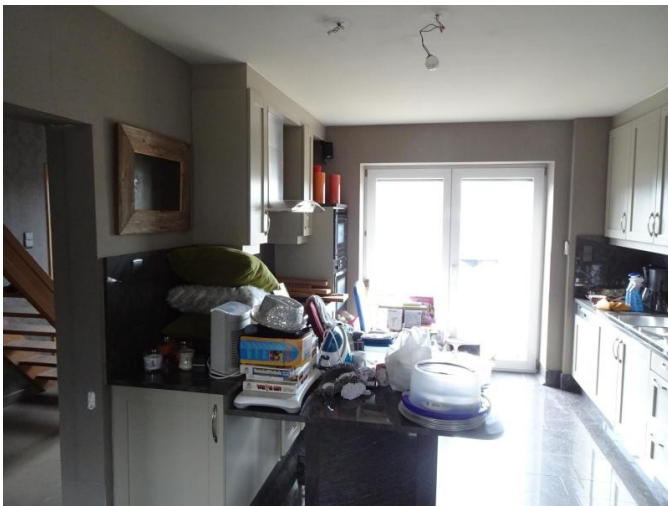
Vrije foto

Er zijn valse plafonds. Geen monsternamen van pleisterwerk plafonds mogelijk.

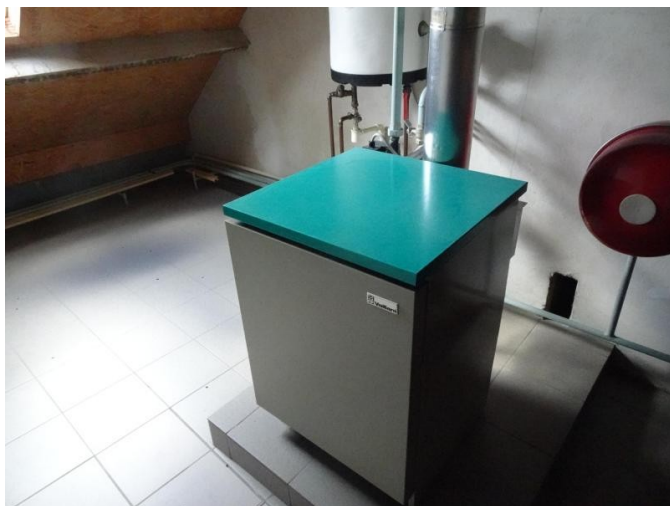
Vrije foto

In het binnenwerk van het verwarmingselement kunnen er asbestverdachte materialen aanwezig zijn. (pakkingen, dichtingen,... )

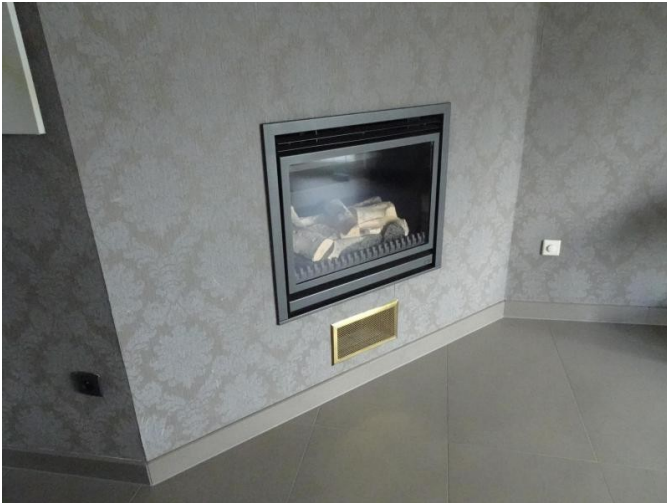
Vrije foto

De koord is glimmend, asbestvrij.

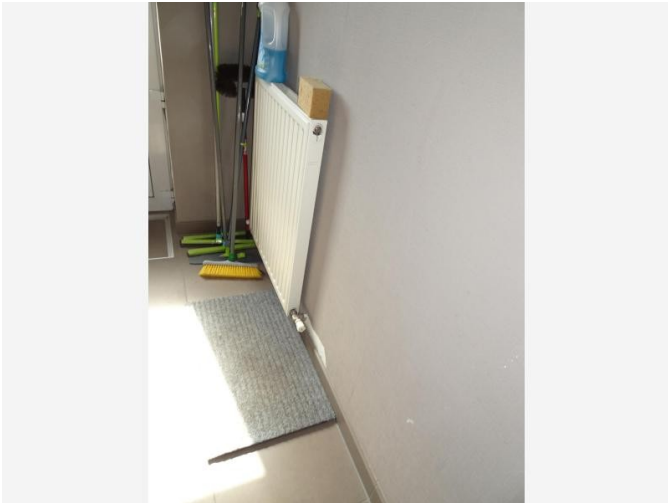
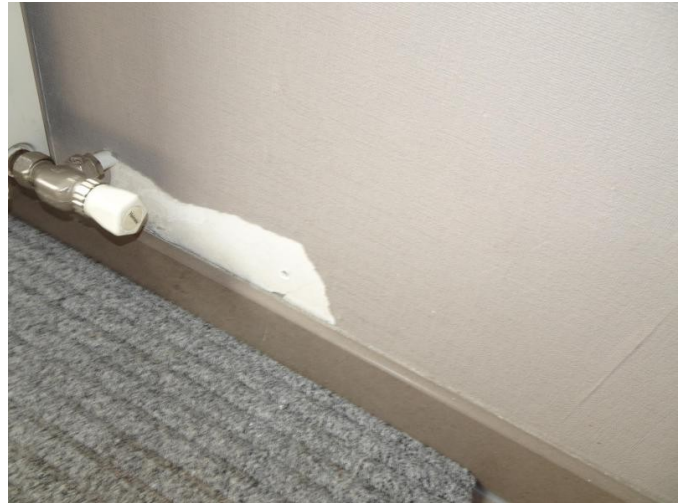
## Fiche 6: pleisterwerk (muren)

Geen asbest

| # | Type | Referentie | Resultaat |
|---|---|---|---|
| 6.1 | Mengmonster | MM1 | Geen asbest |

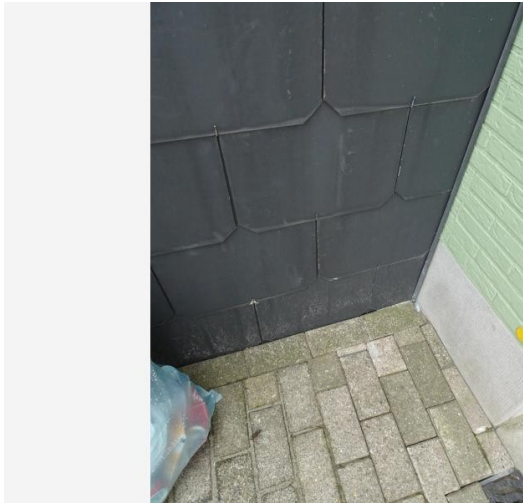
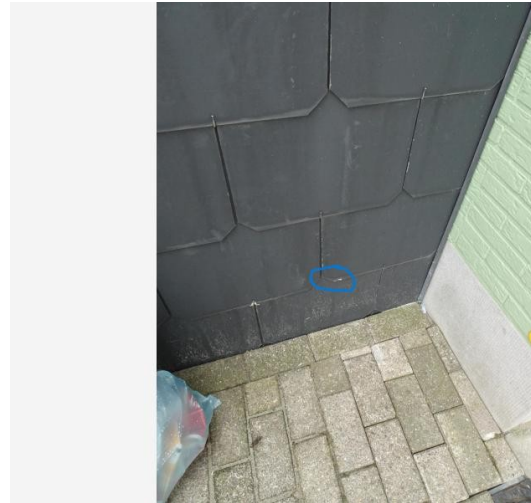
Geen asbest

| # | Type | Referentie | Resultaat |
|---|---|---|---|
| 7.1 | Puntmonster | MM4 | Geen asbest |

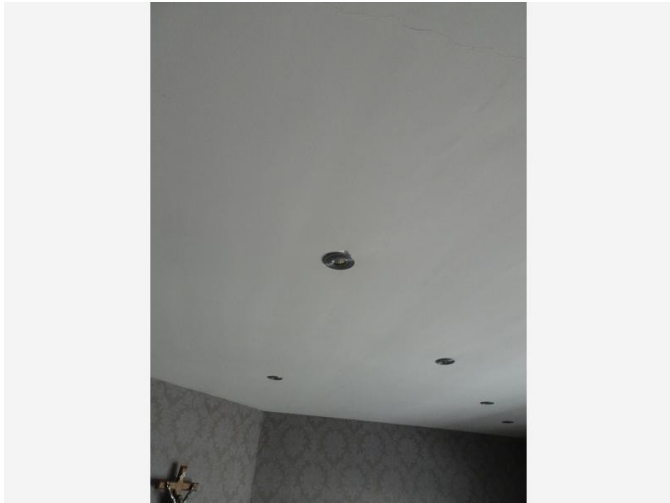
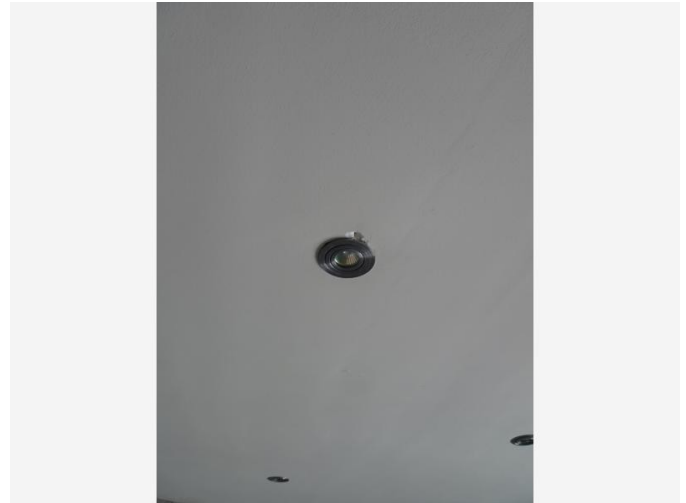
## Fiche 8: pleisterwerk (plafonds)

Geen asbest

| # | Type | Referentie | Resultaat |
|---|---|---|---|
| 8.1 | Mengmonster | MM2 | Geen asbest |

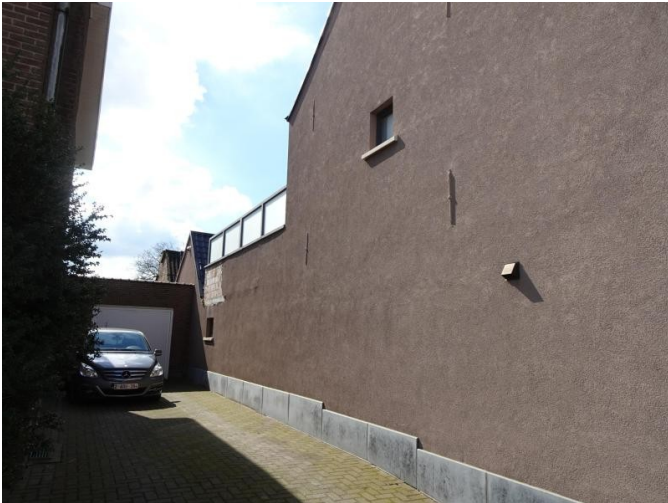
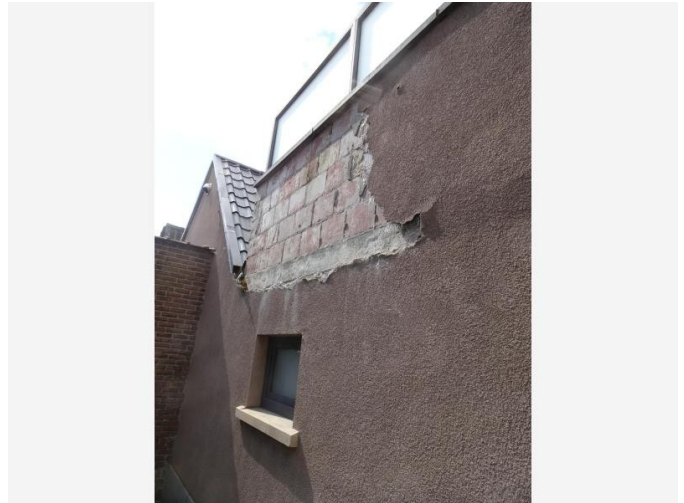
## Fiche 9: crepi

Geen asbest

| # | Type | Referentie | Resultaat |
|---|---|---|---|
| 9.1 | Puntmonster | MM3 | Geen asbest |
