# Asbestinventarisatetest

Kloosterstraat 72B, 9420 Erpe-Mere

Attestnummer : 20240422-000313.000

Uitgegeven op : 22.04.2024

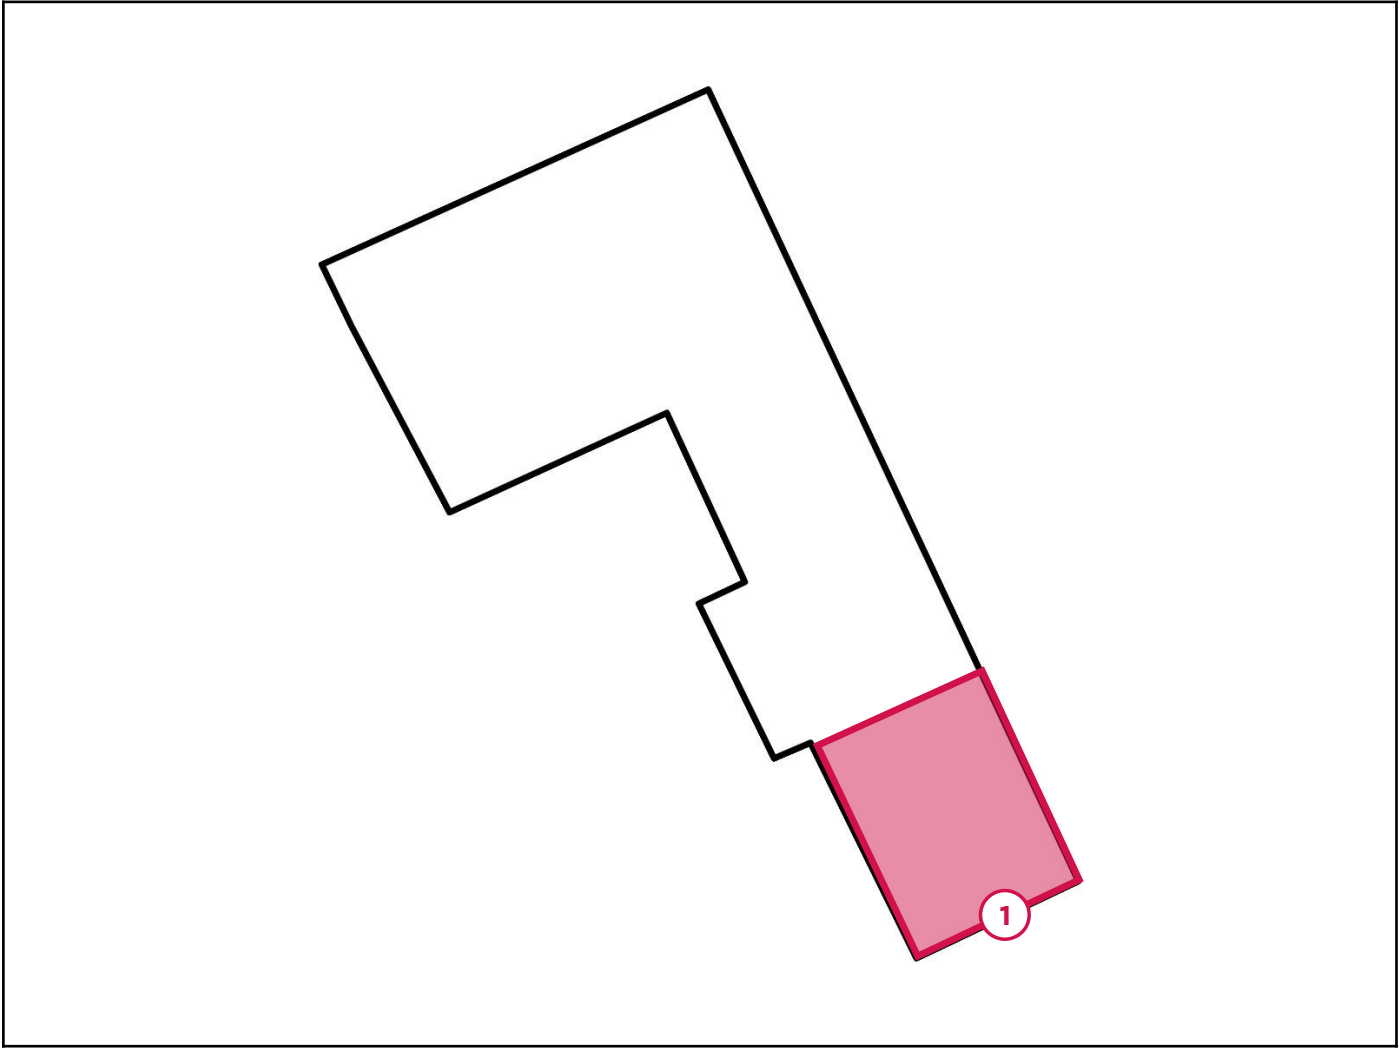
# Plan 1.7: Hoofdgebouw plan

| Beschrijving | Type | Actie |
|---|---|---|
| 1. golfplaten | Asbestmateriaal | Dringend verwijderen |

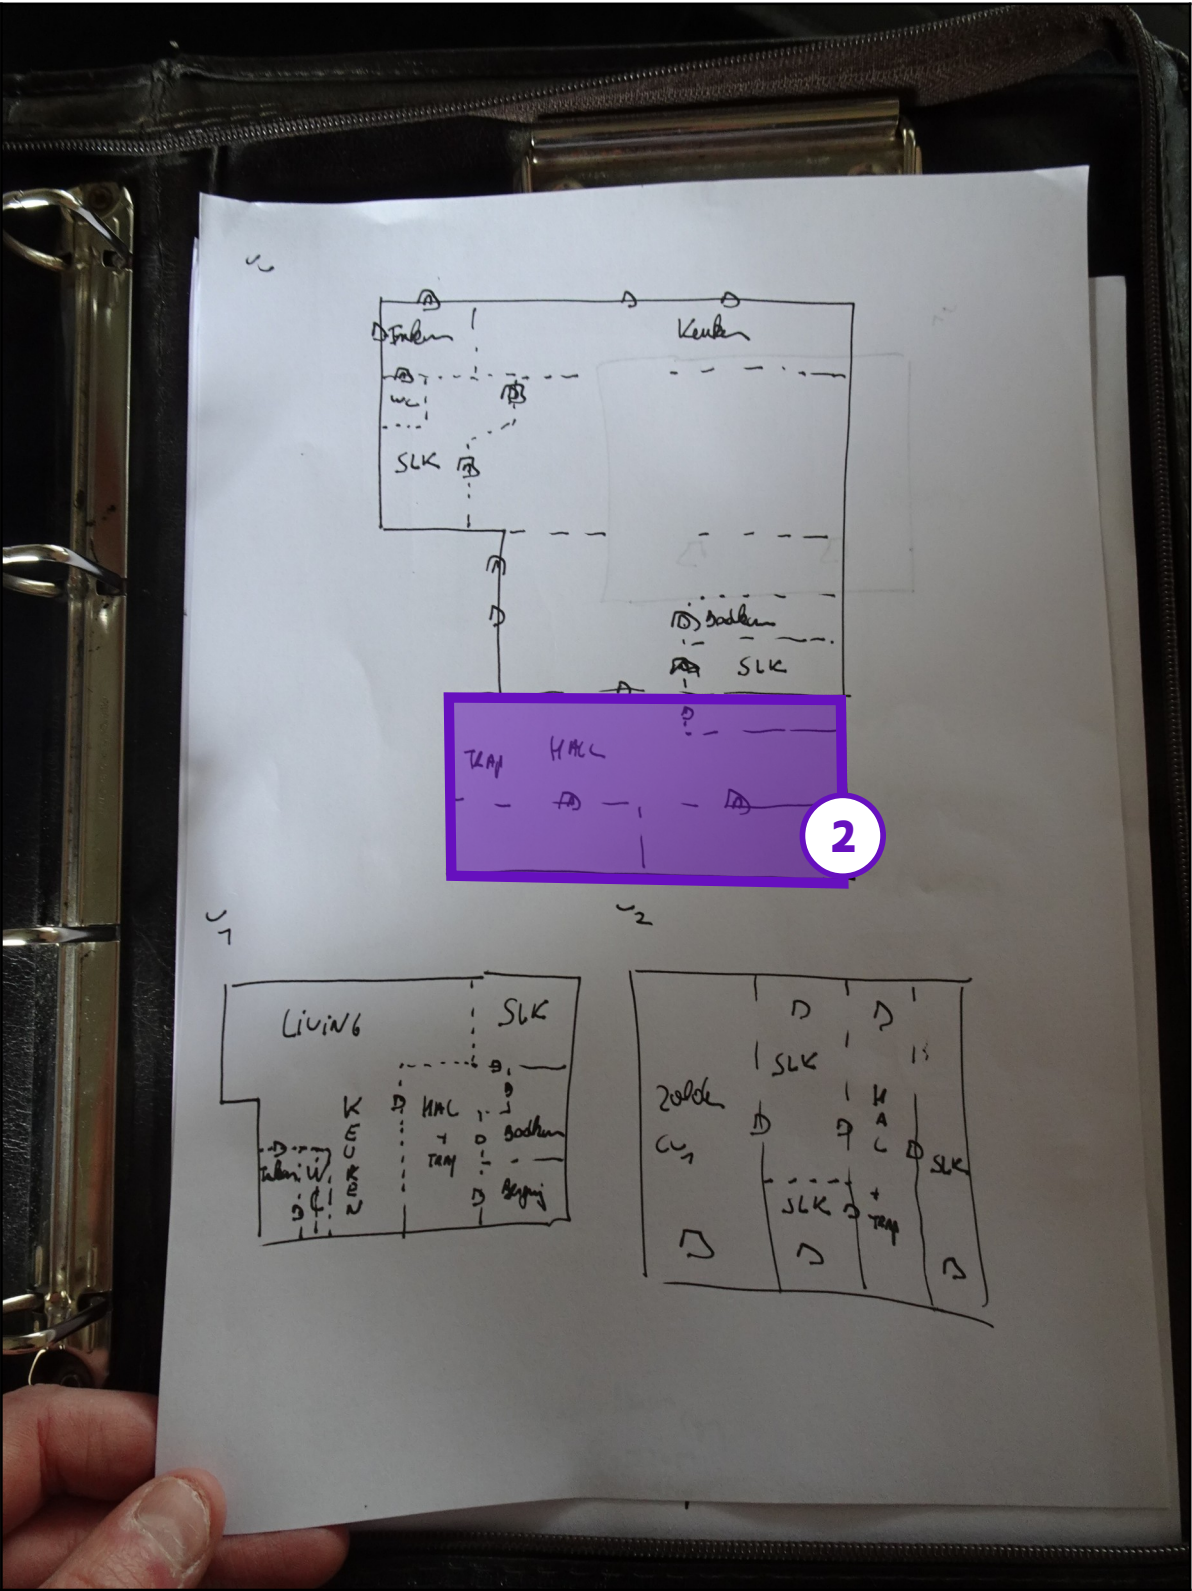
Plan 1.9: DSC02737

| 2. metalen dakplaten | Beperking | - |

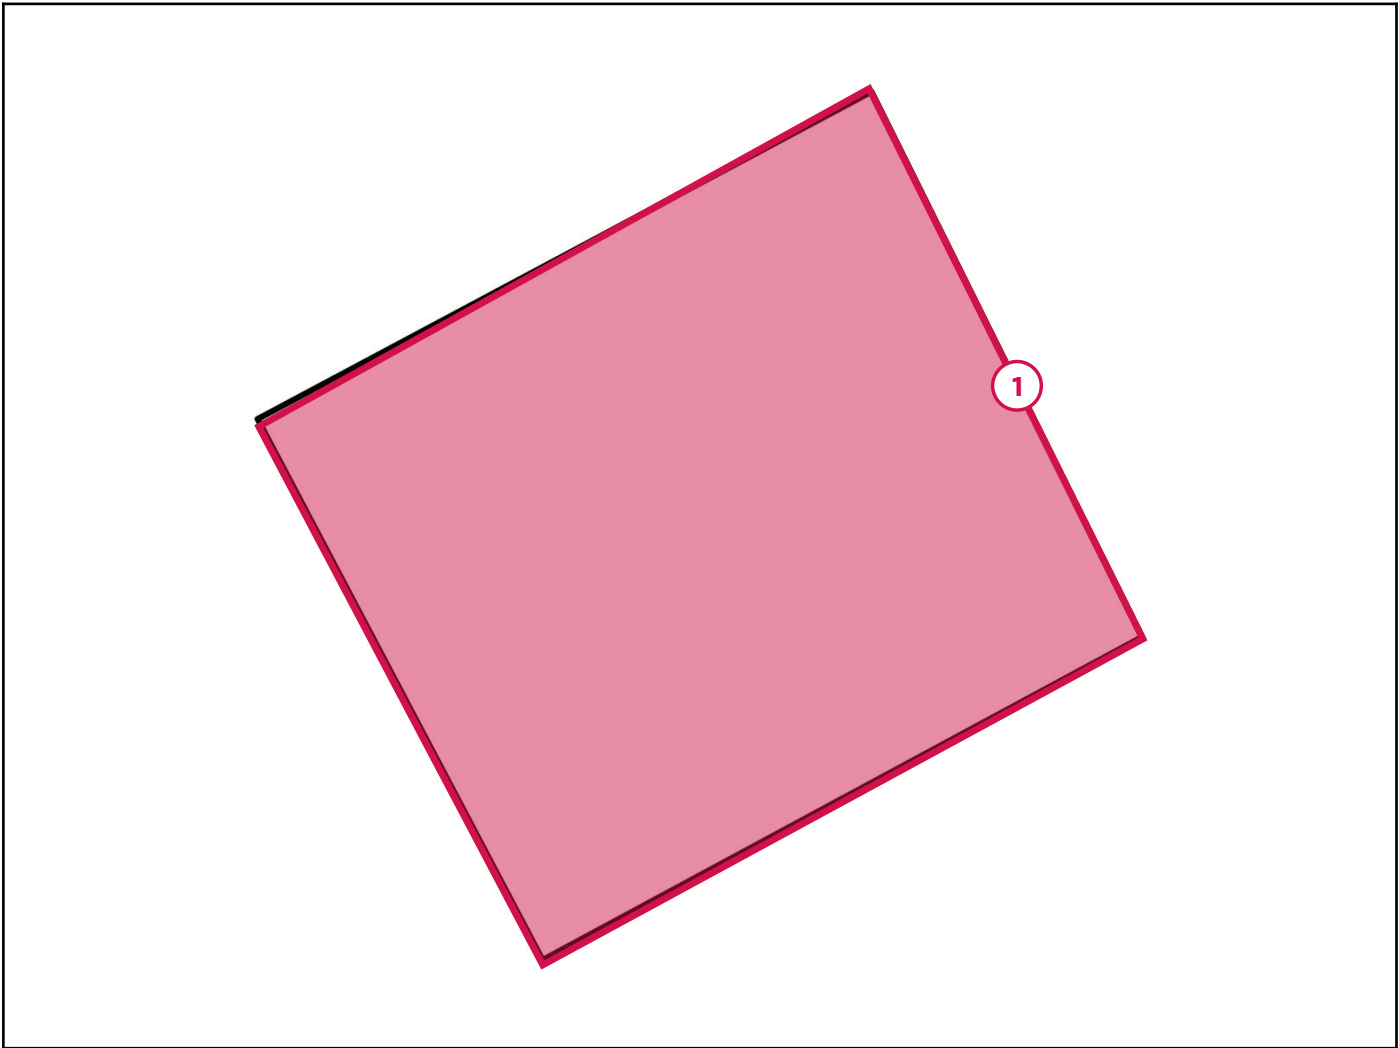
## Plan 2.1: Bijgebouw plan

| Beschrijving | Type | Actie |
|---|---|---|
| 1. golfplaten | Asbestmateriaal | Dringend verwijderen |

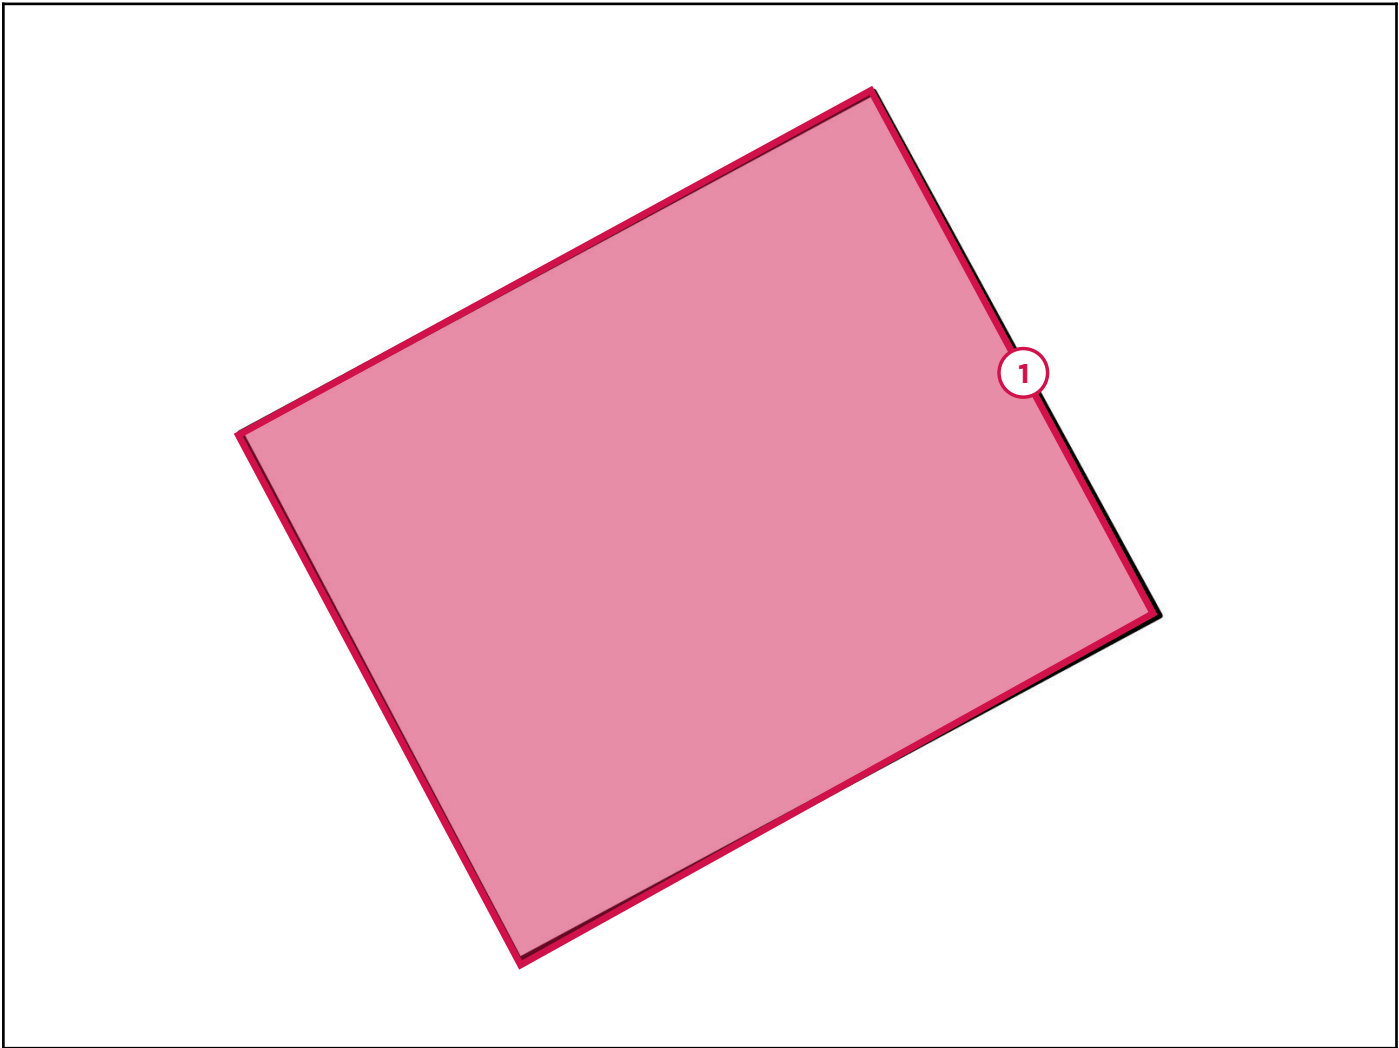
### Plan 3.1: Bijgebouw plan

| Beschrijving | Type | Actie |
|---|---|---|
| 1. golfplaten | Asbestmateriaal | Dringend verwijderen |

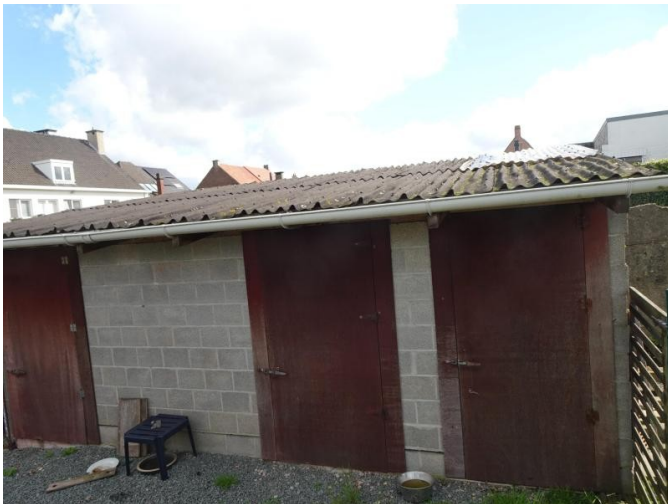
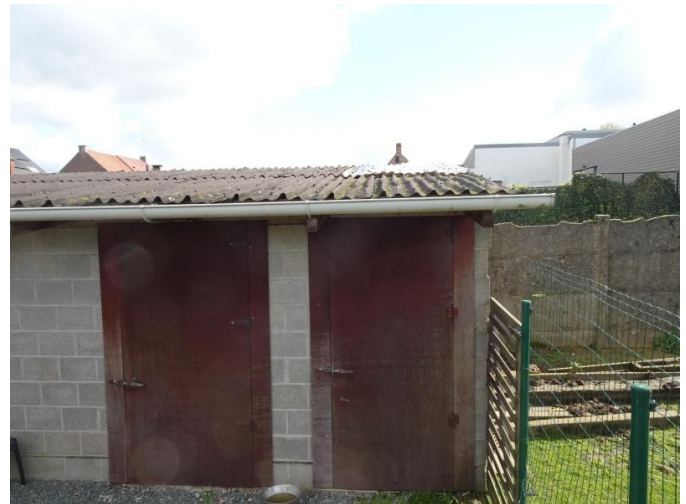
Het asbestmateriaal valt onder de mijlpaal van 2034.

**Dringend verwijderen**

Kan niet zonder breek- of kapwerk verwijderd worden. Het risico dat hierbij dus asbestvezels vrijkomen, is hoog. Laat dit dus best doen door een erkend asbestverwijderaar die steeds over de nodige opleidingsattesten beschikt.

| Eindbeoordeling materiaalrisico | Hoog materiaalrisico en/of hoge kans op vezelvrijgave |

| Asbestsoort (vezeltype) | Crocidoliet aanwezig |
| Toestand van het materiaal | Matig beschadigd, matig verweerd |

| Beschrijving | golfplaten |

- Zorg voor een veilig beheer. Vermijd het beschadigen van het asbestmateriaal. Controleer de toestand jaarlijks op wijzigingen.
- Zorg voor een veilig beheer en verwijder dit asbestmateriaal wanneer het bij werken eenvoudig bereikbaar wordt. Controleer de toestand jaarlijks op wijzigingen.
- Hemelwater dat afspoelt van asbestcement daken of gevels kan asbestdeeltjes bevatten. Gebruik het enkel voor gesloten circuits (bv. spoelen toiletten). Reinig na het vervangen van het dak of de gevel de dakgoten en regenwaterput of -ton om asbesthoudend sediment of slib te verwijderen

- Eenvoudige handelingen: enkel door erkend asbestverwijderaar  
Kan niet zonder breek- of kapwerk verwijderd worden. Het risico dat hierbij dus asbestvezels vrijkomen, is hoog. Laat dit dus best doen door een erkend asbestverwijderaar die steeds over de nodige opleidingsattesten beschikt.

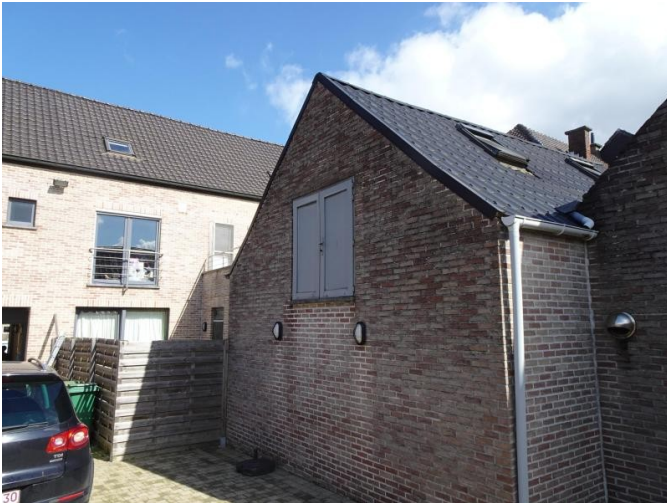
#### Permanente beperking

**Reden:** Harde materiaal

**Uitleg van de asbestdeskundige:** Om het onderdak te zien, moet er destructief werk gedaan worden.

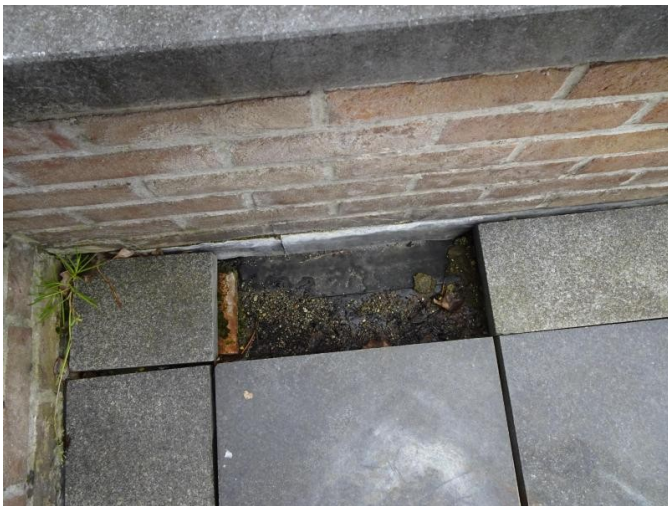
Is EPDM, niet asbesthoudend.

Indien er nog lagen roofing onderzit, kan deze wel asbesthoudend zijn.

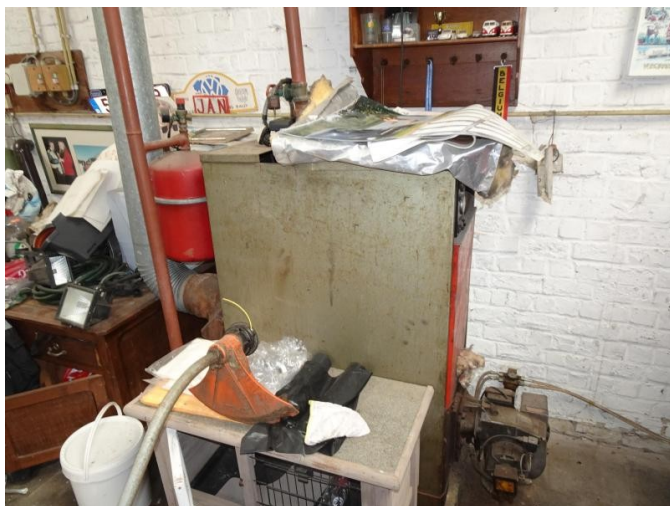
In het binnenwerk van het verwarmingselement kunnen er asbestverdachte materialen aanwezig zijn. (pakkingen, dichtingen,... )

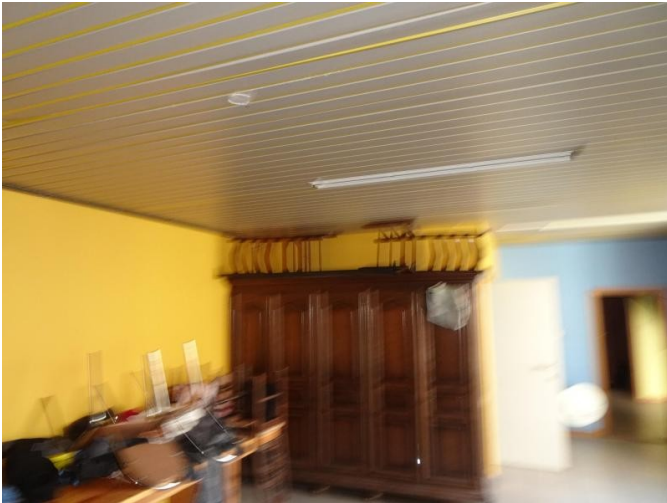
Er zijn valse plafonds. Geen monsternamen van pleisterwerk plafonds mogelijk.

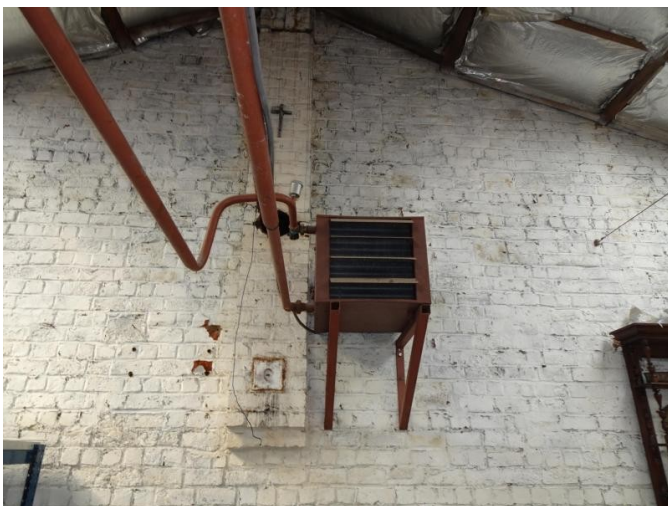
In het binnenwerk van het verwarmingselement kunnen er asbestverdachte materialen aanwezig zijn. (pakkingen, dichtingen,... )

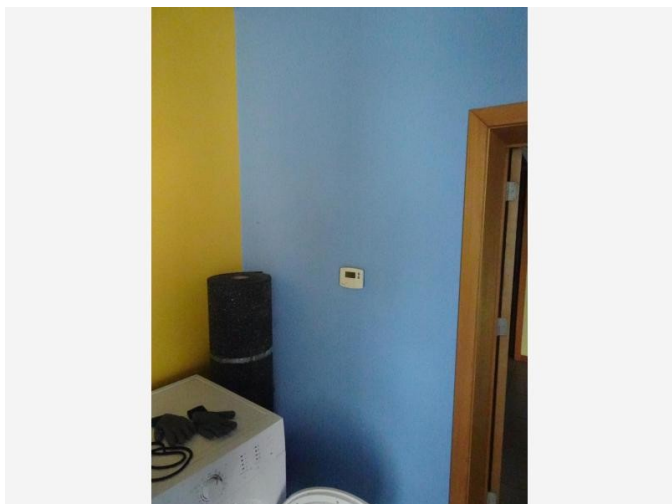
Er zijn valse wanden. ( mogelijk pleisterwerk kan niet bemonsterd worden)

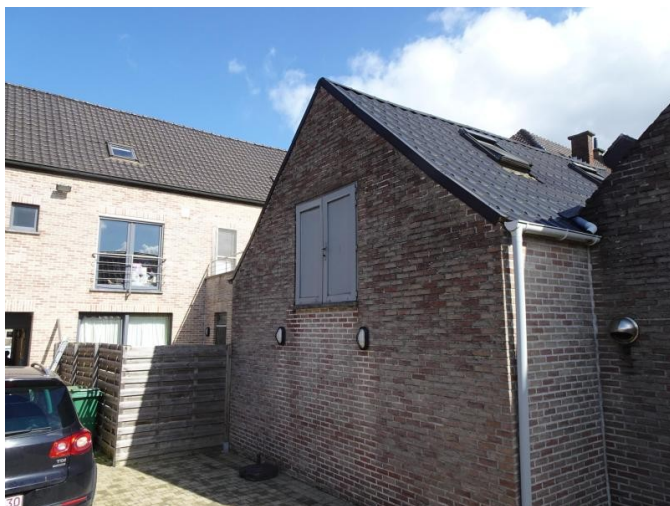
Niet mogelijk om het (mogelijke onderdak) te zien.

De dakplaten zelf, zijn niet asbesthoudend.

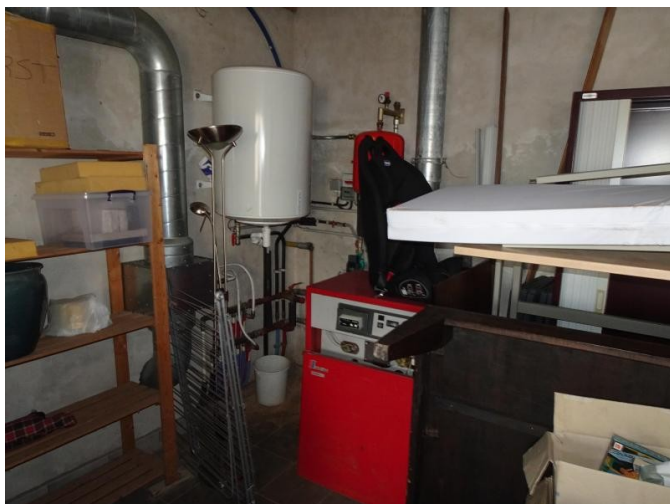
In het binnenwerk van het verwarmingselement kunnen er asbestverdachte materialen aanwezig zijn. (pakkingen, dichtingen,... )

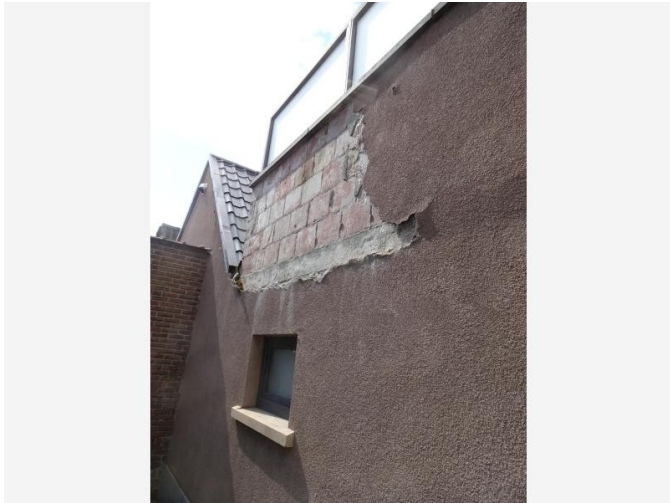
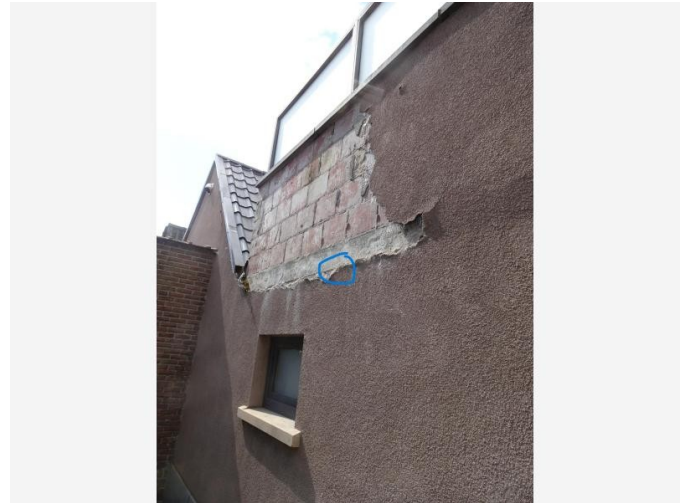
## Fiche 10: Crepi

Geen asbest

| # | Type | Referentie | Resultaat |
|---|---|---|---|
| 10.1 | Puntmonster | MM3 | Geen asbest |
