# Asbestinventarisatetest

Graaf du Parclaan 39, 9550 Herzele

Attestnummer : 20241015-000470.000

Uitgegeven op : 15.10.2024

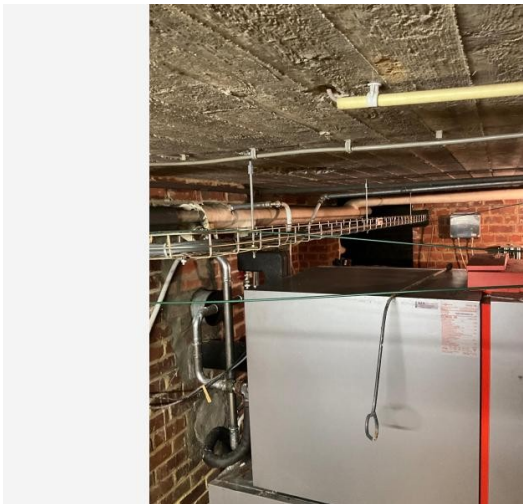
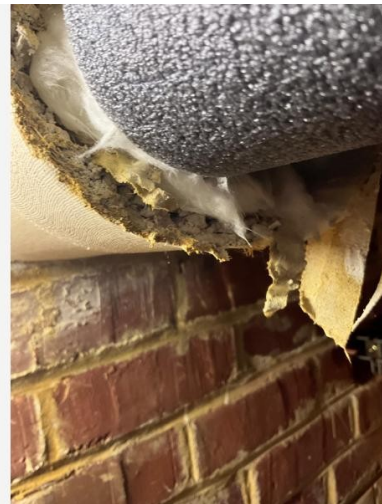
## Conclusie

Het asbestmateriaal valt onder de mijlpaal van 2034.

| Eindbeoordeling materiaalrisico | Verhoogd materiaalrisico en/of verhoogde kans op vezelvrijgave |
| Opmerking | de randen van de leidingisolatie zijn volledig open en lichtjes afgerafeld |

| Gebondenheid | Categorie 2: niet-hechtgebonden met matrix |
| Asbestsoort (vezeltype) | Amfibool aanwezig, uitgezonderd crocidoliet |
| Asbestconcentratie | Hoog ( $\geq 50\%$ ) |
| Afschermingsgraad van het gehele materiaal | Geheel of deels (ook) vrij aan de binnenlucht |
| Toestand van het materiaal | Licht beschadigd, licht verweerd. Intact calciumsilicaatmateriaal of categorie III 'gebondenheid' |

| # | Type | Referentie | Resultaat |
|---|---|---|---|
| 1.1 | Mengmonster | K0.1 | Amosiet |
| 1.2 | Mengmonster | K0.2 | Amosiet |

| Beschrijving | Thermische isolatie |
| Opmerking | K0.1 = bochten / T-stukken<br><br>K0.2 = recht<br><br>Leidingen lopen ook in de Kruipkelders. Effectieve hoeveelheid is onbekend |

- Zorg voor een veilig beheer. Vermijd het beschadigen van het asbestmateriaal. Controleer de toestand jaarlijks op wijzigingen.
- Verwijder dit asbestmateriaal zo snel mogelijk. Volg de toestand goed op.
- Voer binnenluchtmetingen uit om actuele blootstellingsrisico's in de binnenlucht te monitoren.

- Hermetische zone (erkend asbestverwijderaar)  
Deze toepassing mag u onder geen enkele voorwaarde zelf verwijderen.  
Een hermetische zone is verplicht.

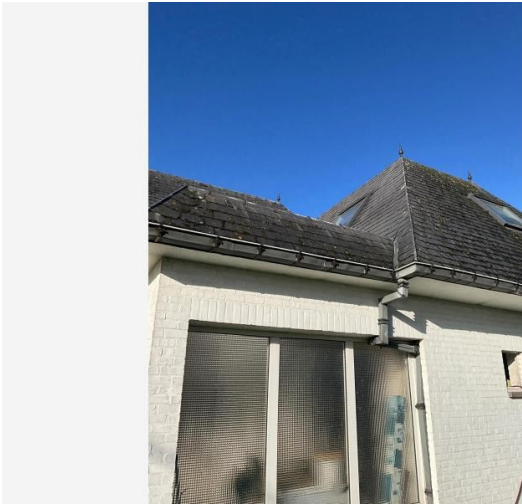
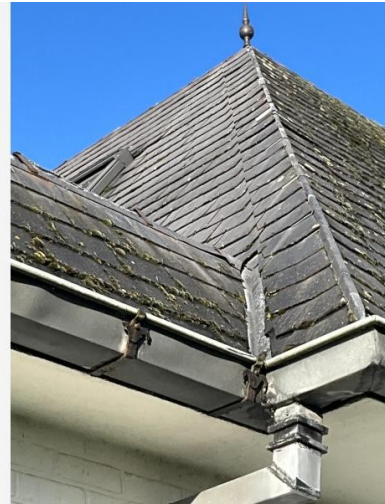
Het asbestmateriaal valt onder de mijlpaal van 2034.

| Eindbeoordeling materiaalrisico | Verhoogd materiaalrisico en/of verhoogde kans op vezelvrijgave |

| Gebondenheid | Categorie 1: hechtgebonden in oorsprong |
| Asbestsoort (vezeltype) | Alleen chrysotiel |
| Asbestconcentratie | Laag (< 50%) |
| Afschermingsgraad van het gehele materiaal | Geheel of deels vrij aan de buitenlucht |
| Toestand van het materiaal | Matig beschadigd, matig verweerd |

| # | Type | Referentie | Resultaat |
|---|---|---|---|
| 2.1 | Puntmonster | D0.1 | Chrysotiel |

| Beschrijving | leien |
| Hoeveelheid (oppervlakte - aantal) | <ul style="list-style-type: none"><li>• 340,00 m<sup>2</sup> - 1 stuk</li></ul> |

- Zorg voor een veilig beheer en verwijder dit asbestmateriaal wanneer het bij werken eenvoudig bereikbaar wordt. Controleer de toestand jaarlijks op wijzigingen.

- Eenvoudige handelingen: mag via doe-het-zelf of door werknemer(s) met opleidingsattest eenvoudige handelingen  
U laat dit best uitvoeren door een vakman met attest.

De leien worden best behandeld met een impregneermiddel, alvorens men gaat verwijderen.

Zorg er voor dat de leien niet breken tijdens het verwijderen

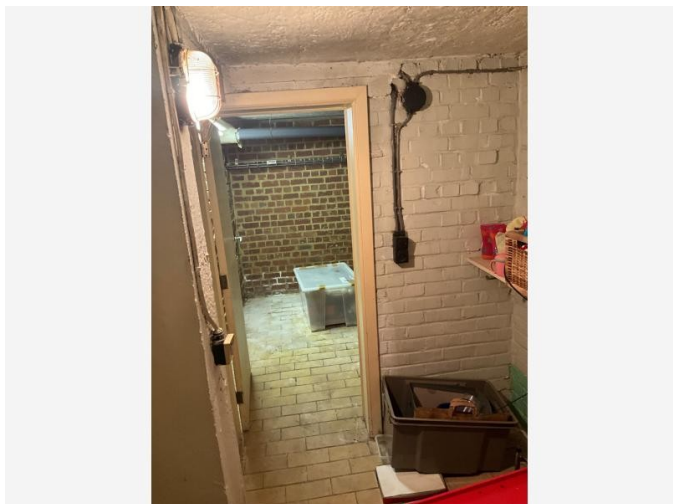
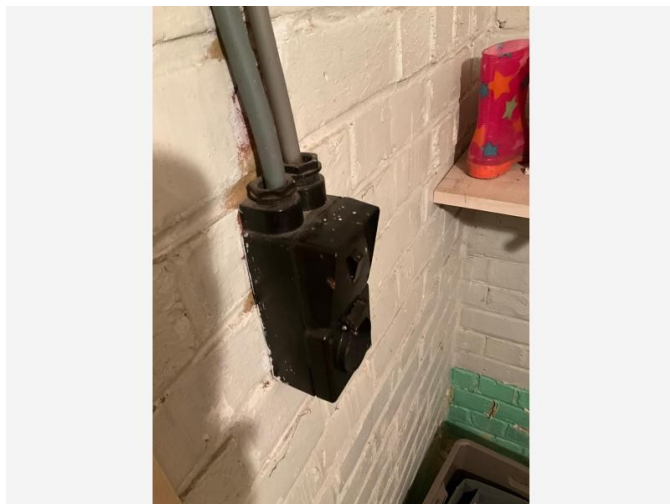
Het asbestmateriaal valt onder de mijlpaal van 2040.

| Eindbeoordeling materiaalisico | Laag materiaalisico en/of verlaagde kans op vezelvrijgave |

| Asbestsoort (vezeltype) | Crocidoliet aanwezig |
| Toestand van het materiaal | Onbeschadigd, niet verweerd |

| Beschrijving | bakeliet |
| Opmerking | Oude bakelieten schakelaars |

- Zorg voor een veilig beheer. Vermijd het beschadigen van het asbestmateriaal. Controleer de toestand jaarlijks op wijzigingen.

- Eenvoudige handelingen: mag via doe-het-zelf of door werknemer(s) met opleidingsattest eenvoudige handelingen  
U mag deze zelf verwijderen en naar het containerparkbrengen in een luchtdichte/doorzichtige verpakking.  
Let wel op dat u steeds de stroom uitschakeld, alvorens deze werken uit te voeren.

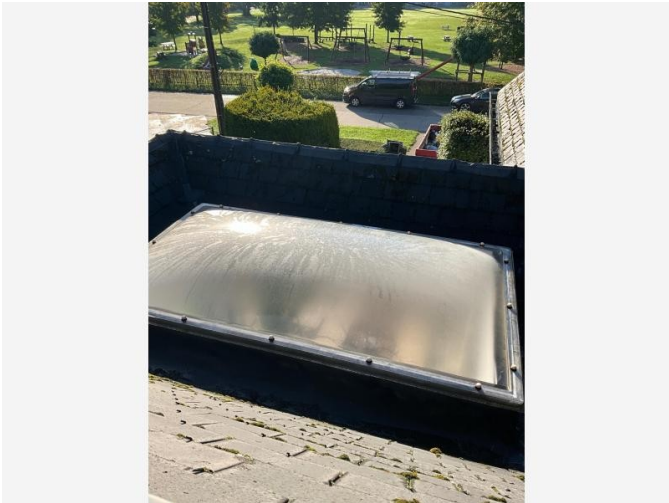
Situeringsfoto

**Reden:** Het onderzoek kan niet uitgevoerd worden binnen de bepalingen van de Welzijnswet

**Uitleg van de asbestdeskundige:** Het plat dak ligt is omringd door schuine daken en niet bereikbaar

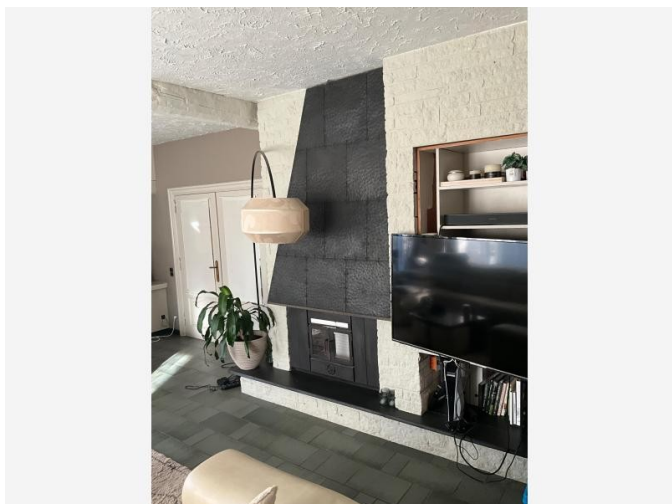
Vrije foto

De schouwen werden onderzocht en er werden geen asbestverdachte materialen aangetroffen.

Het is echter wel mogelijk dat er nog asbesthoudende materialen verborgen zitten in de schouwen of achter tegel/panelen.

Bijkomend destructief onderzoek is aangeraden bij verbouwingen/renovaties.

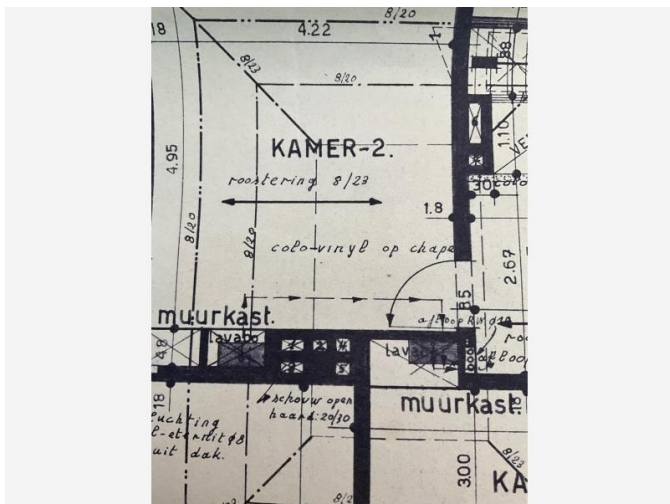
Vrije foto

De vloerbekledingen /tegels zijn niet asbest verdacht.

Het is goed mogelijk dat er nog oude vloerbekleding/tegels onder de huidige verborgen zitten.

Op de plannen staat genoteerd dat er colovinyl op de Chapelle zou liggen.

Deze werden niet getest. Bijkomend onderzoek bij renovaties is aangewezen.

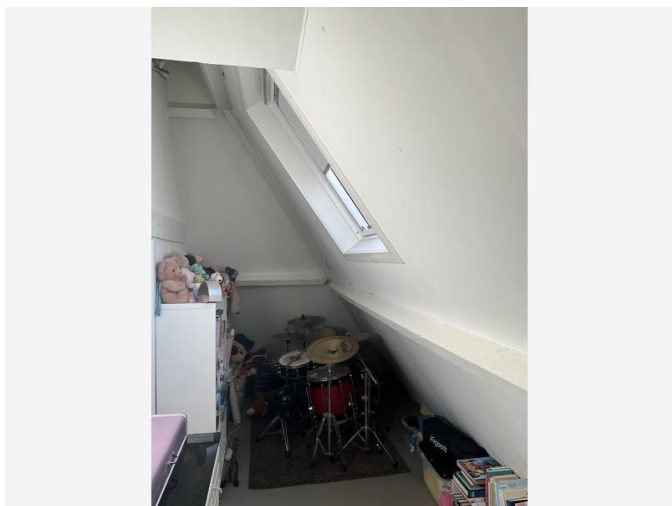
Vrije foto

Er zijn valse wanden aanwezig uit hout/gipsplaat/pvc en dus niet asbestverdacht.

Het is echter mogelijk dat hierachter wel nog pleisterwerk of een andere asbestverdachte toepassing aanwezig is, dit kon niet getest worden in een niet-destructief onderzoek.

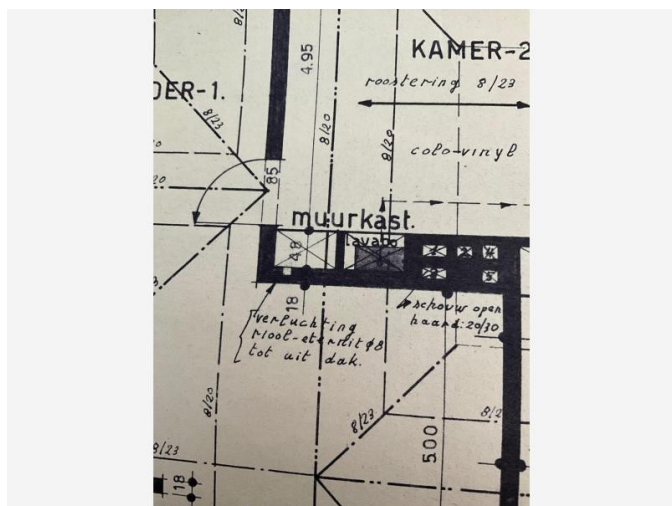
Vrije foto

Op de originele plannen zijn verluchtingen getekend met vermelding Eternit.

Deze zijn echter enkel destructief waar te nemen en konden dus niet onderzocht worden.

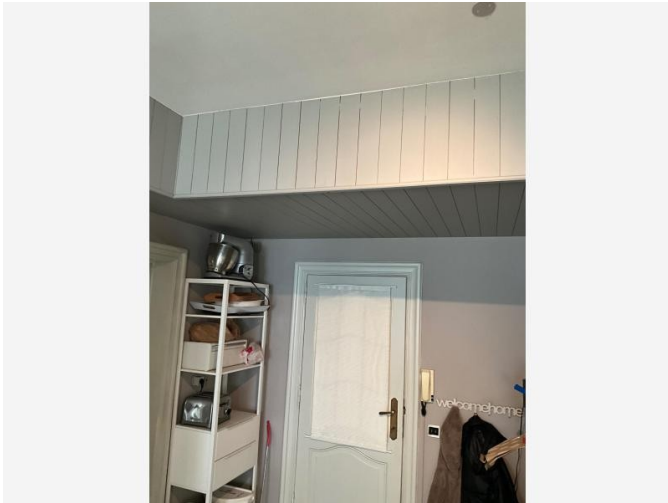
Vrije foto

De plafonds zijn verlaagd met hout/gipsplaat/pvc en dus niet asbestverdacht.

Het is echter mogelijk dat hierachter wel nog pleisterwerk of een andere asbestverdachte toepassing aanwezig is, dit kon niet getest worden in een niet-destructief onderzoek.

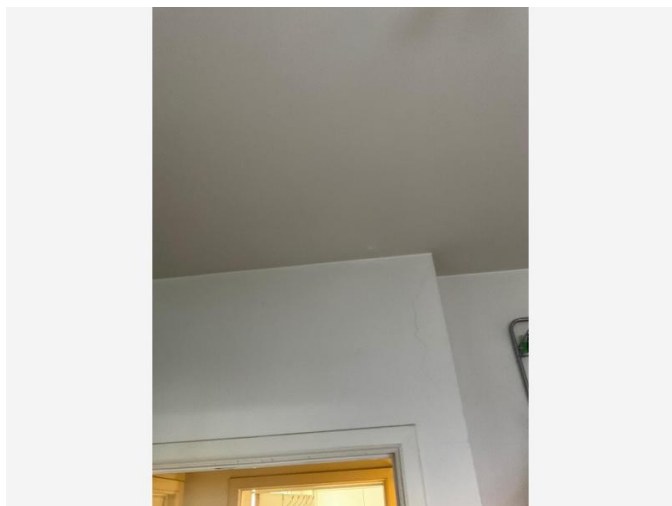
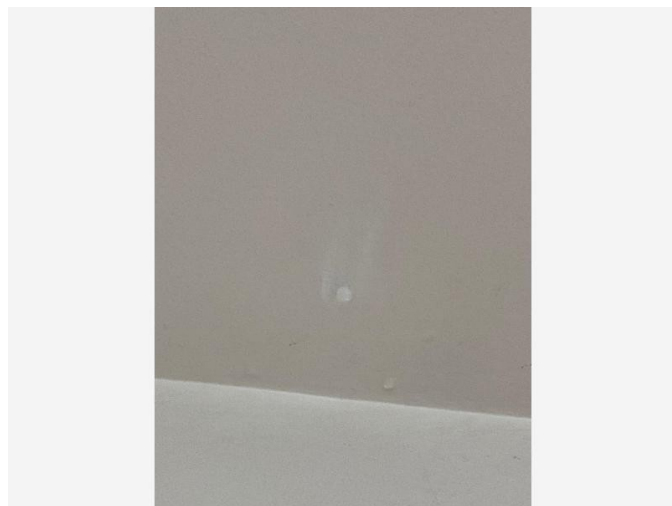
## Fiche 10: pleisterwerk plafond

Geen asbest

| # | Type | Referentie | Resultaat |
|---|---|---|---|
| 10.1 | Mengmonster | 0.2 | Geen asbest |

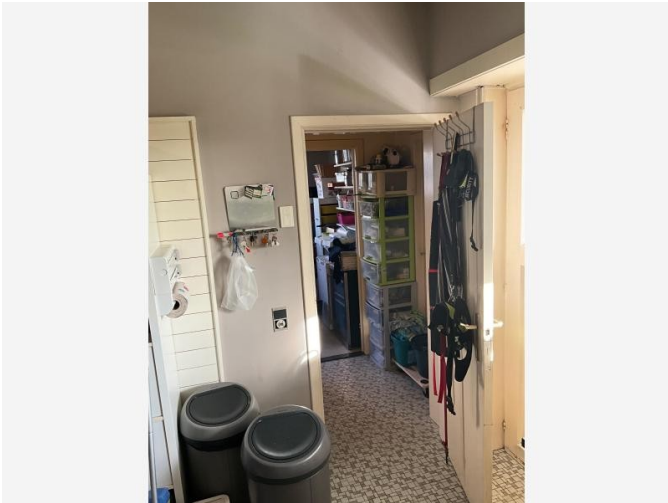
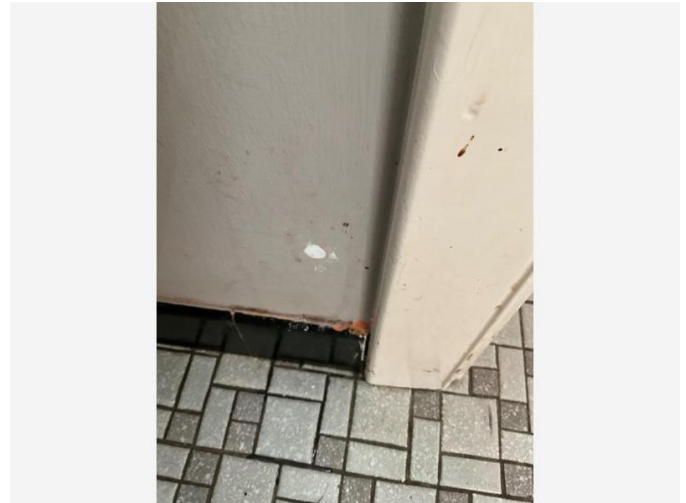
## Fiche 11: pleisterwerk muren

Geen asbest

| # | Type | Referentie | Resultaat |
|---|---|---|---|
| 11.1 | Mengmonster | 0.1 | Geen asbest |
