# Asbestinventarisatattest

Dennenlaan 30, 1600 Sint-Pieters-Leeuw

Attestnummer : 20250320-000061.000

Uitgegeven op : 20.03.2025

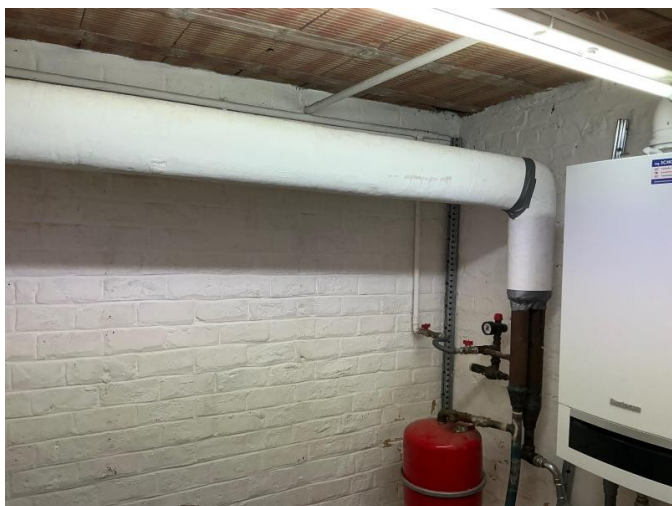
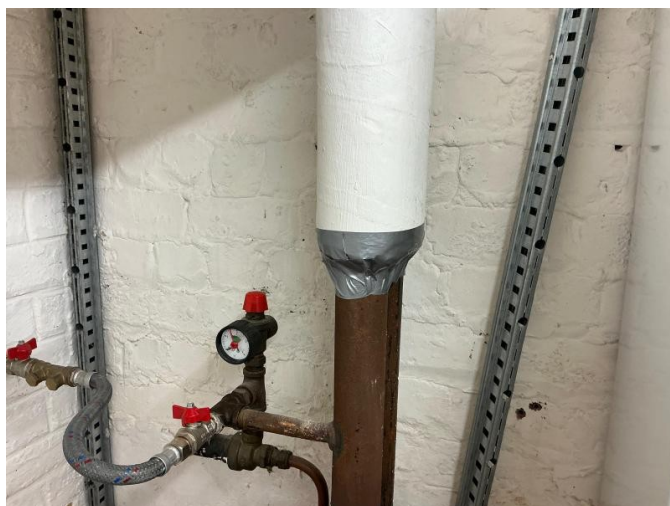
| Fiche 1: CV-lokaal/berging 1/2 - leidingisolatie..... | 20 |

Het asbestmateriaal valt onder de mijlpaal van 2034.

| Eindbeoordeling materiaalrisico | Verhoogd materiaalrisico en/of verhoogde kans op vezelvrijgave |

| Gebondenheid | Categorie 2: niet-hechtgebonden met matrix |
| Asbestsoort (vezeltype) | Amfibool aanwezig, uitgezonderd crocidoliet |
| Asbestconcentratie | Hoog ( $\geq 50\%$ ) |
| Afschermingsgraad van het gehele materiaal | Geheel of deels (ook) vrij aan de binnenlucht |
| Toestand van het materiaal | Licht beschadigd, licht verweerd. Intact calciumsilicaatmateriaal of categorie III 'gebondenheid' |

| # | Type | Referentie | Resultaat |
|---|---|---|---|
| 1.1 | Mengmonster | MM04 - RS | Amosiet |
| 1.2 | Mengmonster | MM05 - BO | Amosiet |

| Beschrijving | CV-lokaal/berging 1/2 - leidingisolatie |
| Asbestmateriaal | In-situ afwerkingslagen - Thermische isolatie |

- Verwijder dit asbestmateriaal zo snel mogelijk. Volg de toestand goed op.

- Hermetische zone (erkend asbestverwijderaar)  
Het verwijderen van de leidingisolatie moet gebeuren door bedrijven erkend voor werken van afbraak of verwijdering van asbest en/of materialen die asbest bevatten.

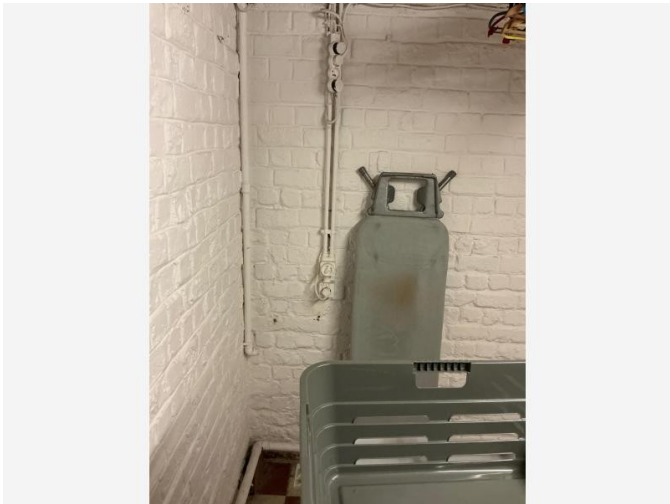
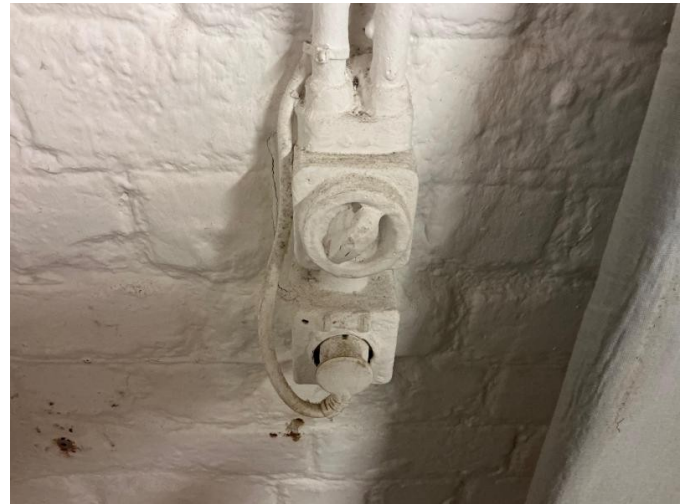
## Fiche 2: Elektrische toepassingen (stopcontact, schakelaar & kabels)

Het asbestmateriaal valt onder de mijlpaal van 2040.

- Eenvoudige handelingen: mag via doe-het-zelf of door werknemer(s) met opleidingsattest eenvoudige handelingen  
In de periode dat de toepassingen werden vervaardigd, werden frequent asbesthoudende vezels in bakeliet gebruikt.

Het elektrisch materiaal konden niet bemonsterd worden zonder destructief onderzoek. Tevens kon ook auditief onderzoek geen definitief uitsluitsel geven mbt de al of niet aanwezigheid van asbestvezels in de bakeliet.

| Eindbeoordeling materiaalrisico | Verhoogd materiaalrisico en/of verhoogde kans op vezelvrijgave |

| Asbestsoort (vezeltype) | Crocidoliet aanwezig |
| Toestand van het materiaal | Licht beschadigd, licht verweerd. Intact calciumsilicaatmateriaal of categorie III 'gebondenheid' |

| Beschrijving | Elektrische toepassingen (stopcontact, schakelaar & kabels) |
| Asbestmateriaal | Plaat, paneel, tablet - Type Bakeliet |

- Zorg voor een veilig beheer. Vermijd het beschadigen van het asbestmateriaal. Controleer de toestand jaarlijks op wijzigingen.

U mag enkel het elektrisch materiaal zelf verwijderen indien u over het juiste persoonlijk beschermingsmateriaal (PBM's) beschikt (een FFP3 wegwerpmasker of halfgelaatsmasker met P3 filter, een wegwerpoverall Tyvek CAT III type 5 of 6, stevige wegwerphandschoenen en afspoelbare schoenen). Tijdens de werken dient u het elektrisch materiaal continu te vernevelen met water of een aangepast fixeermiddel.

De asbestverdachte toepassing mag niet verder beschadigd of vergruisd geraken.

De asbestverdachte toepassing en de gebruikte PBM's dient u dubbel te verpakken in stevige plastic en naar het containerpark of een erkend asbestinzamelaar te brengen.

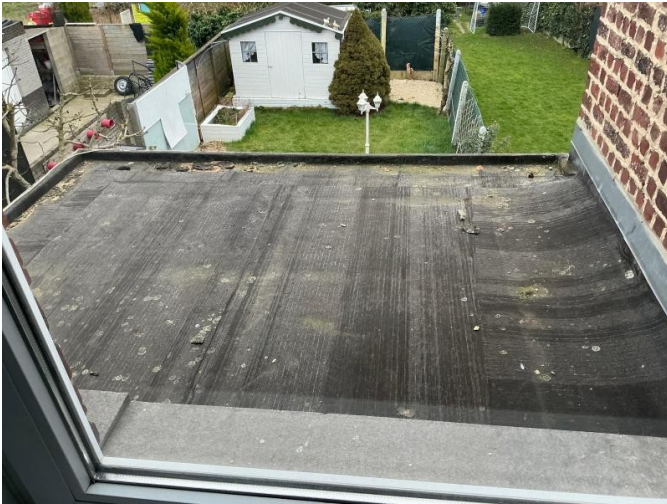
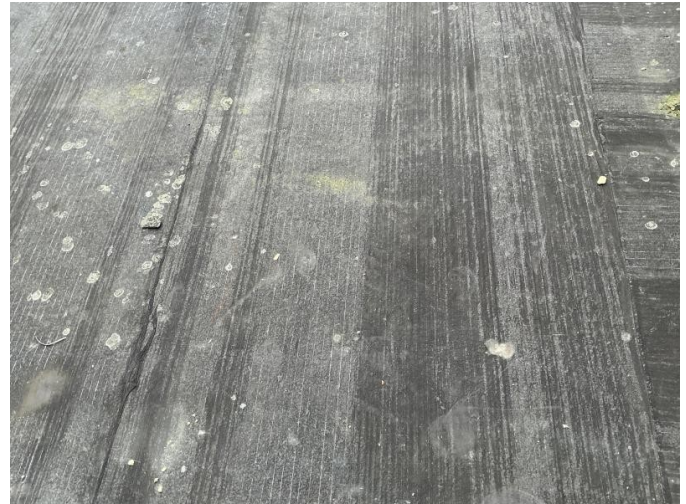
| Fiche 3: Plat dak boven keuken - roofing..... | 26 |

Het asbestmateriaal valt onder de mijlpaal van 2040.

| Eindbeoordeling materiaalrisico | Laag materiaalrisico en/of verlaagde kans op vezelvrijgave |

| Asbestsoort (vezeltype) | Alleen chrysotiel |
| Afschermingsgraad van het gehele materiaal | Geheel of deels vrij aan de buitenlucht |
| Toestand van het materiaal | Licht beschadigd, licht verweerd. Intact calciumsilicaatmateriaal of categorie III 'gebondenheid' |

| Beschrijving | Plat dak boven keuken - roofing |
| Asbestmateriaal | Dak- en gevelbekleding - Roofing |

- Zorg voor een veilig beheer. Vermijd het beschadigen van het asbestmateriaal. Controleer de toestand jaarlijks op wijzigingen.

- Eenvoudige handelingen: mag via doe-het-zelf of door werknemer(s) met opleidingsattest eenvoudige handelingen  
We raden aan om de roofing te laten verwijderen door een firma met een opleidingsattest eenvoudige handelingen. U mag, in principe, ongeacht beschadigingen of vrije asbestvezels, deze asbestverdachte toepassing ook zelf verwijderen met inachtneming van de nodige veiligheidsmaatregelen om uzelf en uw omgeving te beschermen. Een beschadigde asbestverdachte toepassing in slechte staat kan makkelijk verder breken of vergruizen. Er komen dan schadelijke asbestvezels vrij die ingeademd kunnen worden.

U mag enkel roofing zelf verwijderen indien u over het juiste persoonlijk beschermingsmateriaal (PBM's) beschikt (een FFP3 wegwerpmasker of halfgelaatsmasker met P3 filter, een wegwerpoverall Tyvek CAT III type 5 of 6, stevige wegwerphandschoenen en afspoelbare schoenen). Tijdens de werken dient u de roofing continu te vernevelen met water of een aangepast fixeermiddel. De asbestverdachte toepassing mag niet verder beschadigd of vergruisd geraken.

De asbestverdachte toepassing en de gebruikte PBM's dient u dubbel te verpakken in stevige plastic en naar het containerpark of een erkend asbestinzamelaar te brengen.

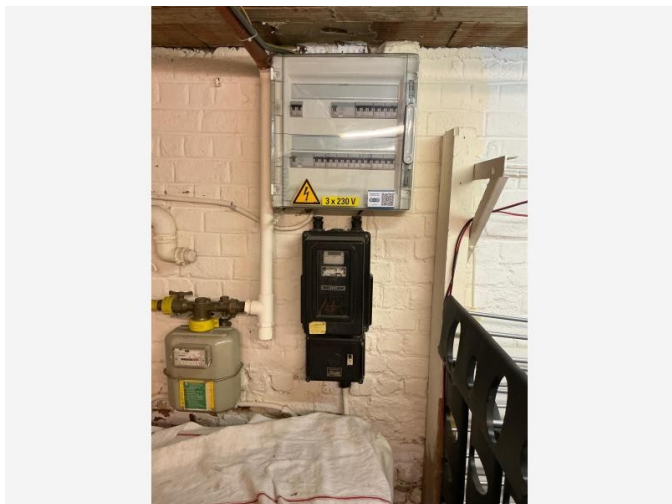
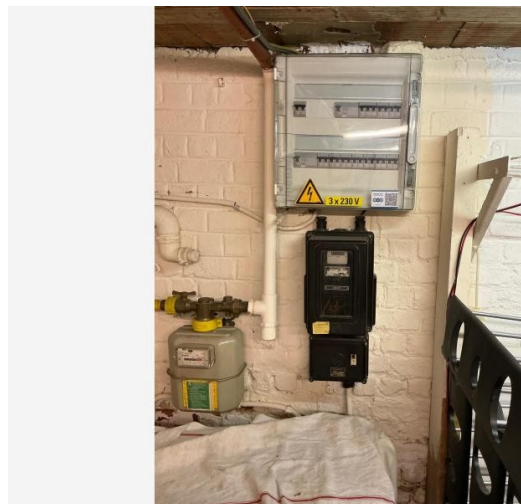
| Fiche 4: Meterkast Fluvius..... | 29 |

Het asbestmateriaal valt onder de mijlpaal van 2040.

- Eenvoudige handelingen: mag via doe-het-zelf of door werknemer(s) met opleidingsattest eenvoudige handelingen  
In de periode dat de meter/schakelkast werd geplaatst, werden frequent asbesthoudende vonkenschotten gebruikt.

Dit elektrisch materiaal kon niet bemonsterd worden zonder destructief onderzoek.

| Eindbeoordeling materiaalarisico | Zeer laag materiaalarisico en/of zeer lage kans op vezelvrijgave |

| Asbestsoort (vezeltype) | Crocidoliet aanwezig |
| Toestand van het materiaal | Onbeschadigd, niet verweerd |

| Beschrijving | Meterkast Fluvius |
| Asbestmateriaal | Plaat, paneel, tablet - Type Bakeliet |

- Zorg voor een veilig beheer. Vermijd het beschadigen van het asbestmateriaal. Controleer de toestand jaarlijks op wijzigingen.

Bij verwijdering van de schakelkast met inhoud is het raadzaam de verschillende componenten met speciale aandacht voor de vonkenschotten te inspecteren op asbestverdachte materialen voor definitieve afvoer in het kader van het veilig beheer of verwijdering van materialen.

Deze afvoer kan u zelf organiseren mits het gebruik van PBM's en de asbestverdachte toepassingen dubbel in plasticfolie te verpakken en naar het containerpark te brengen.

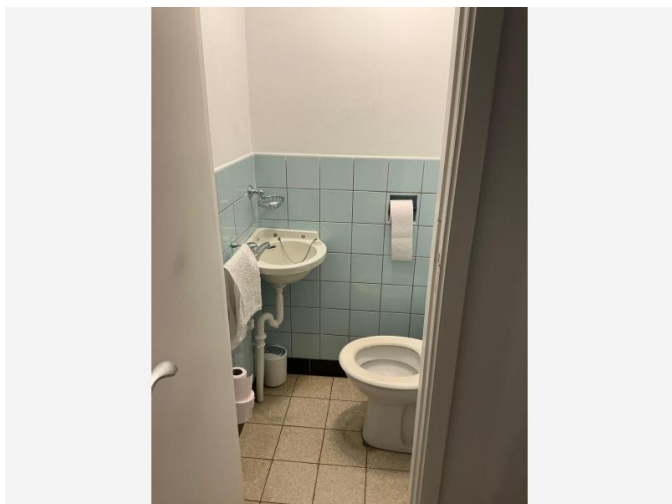
| Fiche 5: Toilet/keuken/badkamer - tegels..... | 33 |

De muurtegels waren in goede staat en er was geen beschadiging vast te stellen.

In de periode dat deze woning werd gebouwd, werd frequent asbestverdachte tegellijm gebruikt.

Indien bij werken de tegels zouden verwijderd worden, dient er met de nodige zorg te worden mee omgesprongen en

dient u ons alsnog te contacteren voor een staalname.

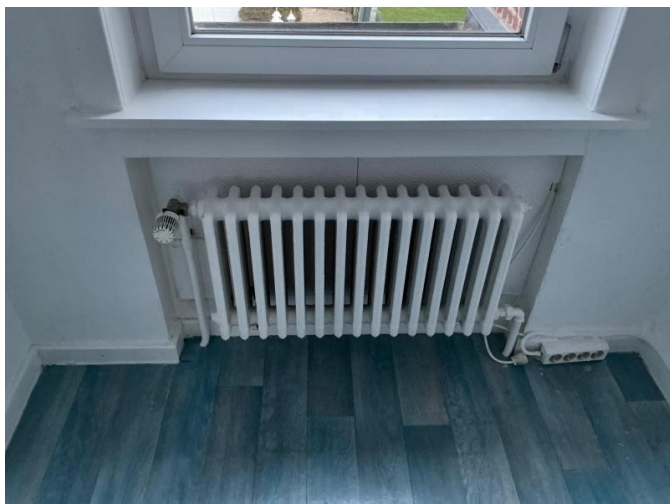
| Fiche 6: Woning - verwarmingsradiatoren..... | 34 |

In de periode dat deze verwarmingsradiatoren werden vervaardigd, werden frequent asbesthoudende materialen (pakkingen) gebruikt. De verwarmingsradiatoren konden niet bemonsterd worden zonder destructief onderzoek.

Bij verwijdering van de verwarmingsradiatoren is het raadzaam de pakkingen van de toestellen te inspecteren op asbestverdachte materialen voor definitieve afvoer in het kader van het veilig beheer of verwijdering van materialen.

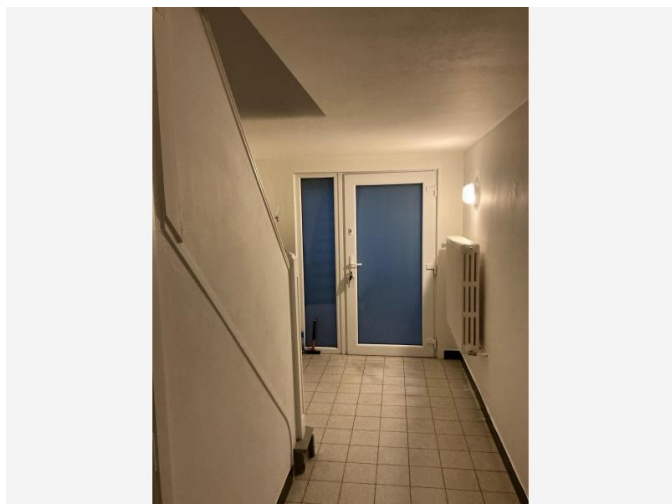
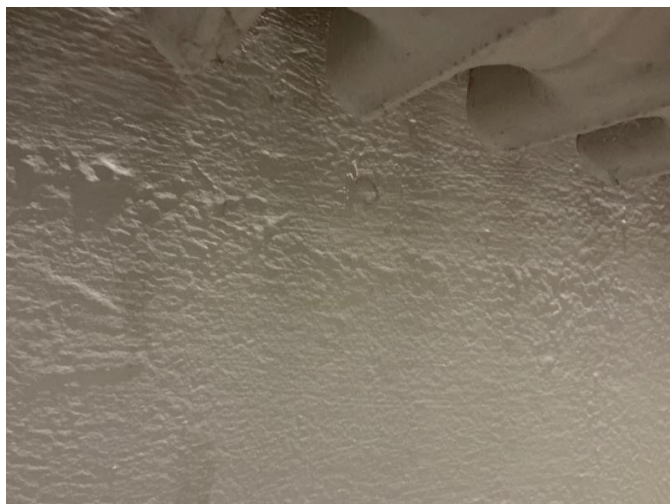
## Fiche 7: Pleisterwerk muren

Geen asbest

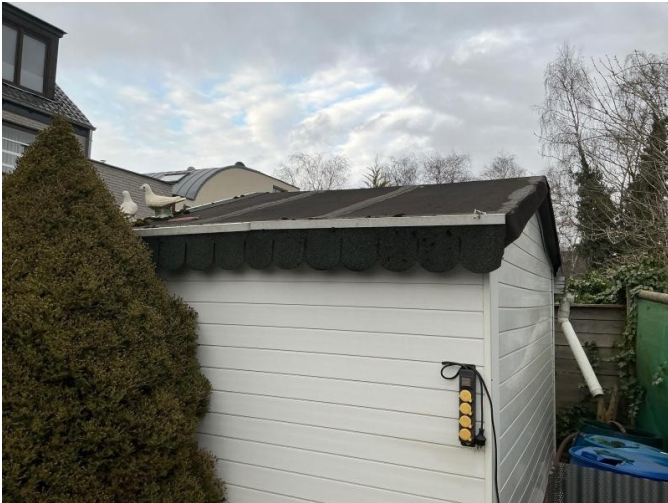
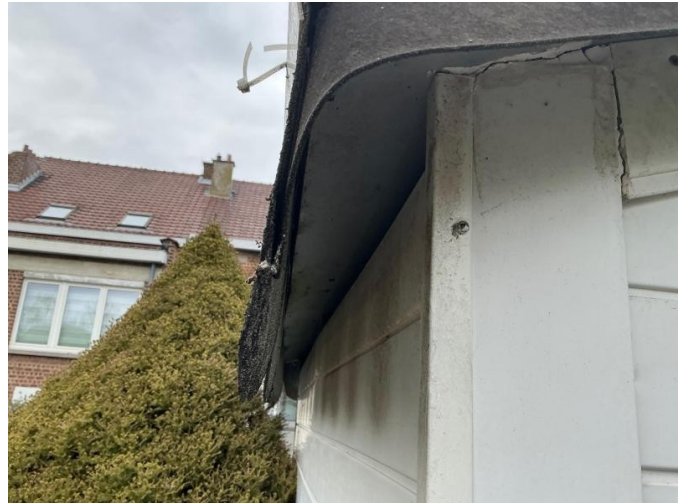
## Fiche 8: Tuinhuis - roofing

Geen asbest

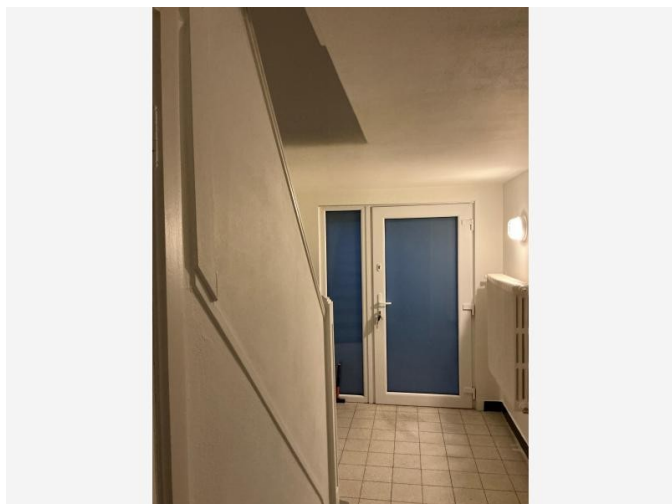
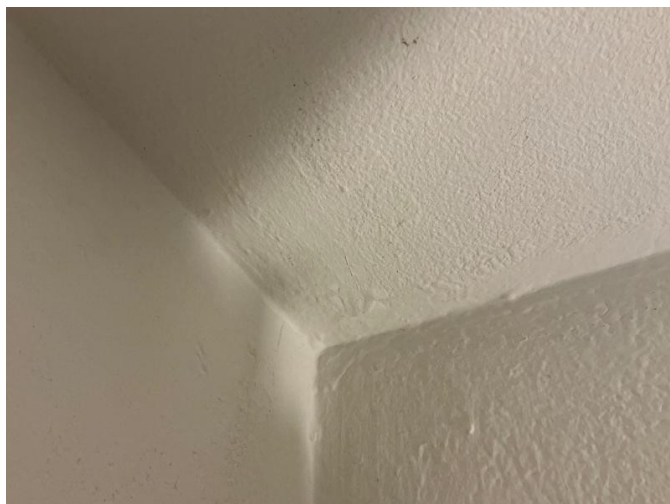
## Fiche 9: Pleisterwerk plafonds

Geen asbest
