# Asbestinventarisatetest

Stationsstraat 91, 1570 Pajottegem

Attestnummer : 20250313-000014.000

**Niet-asbestveilig**

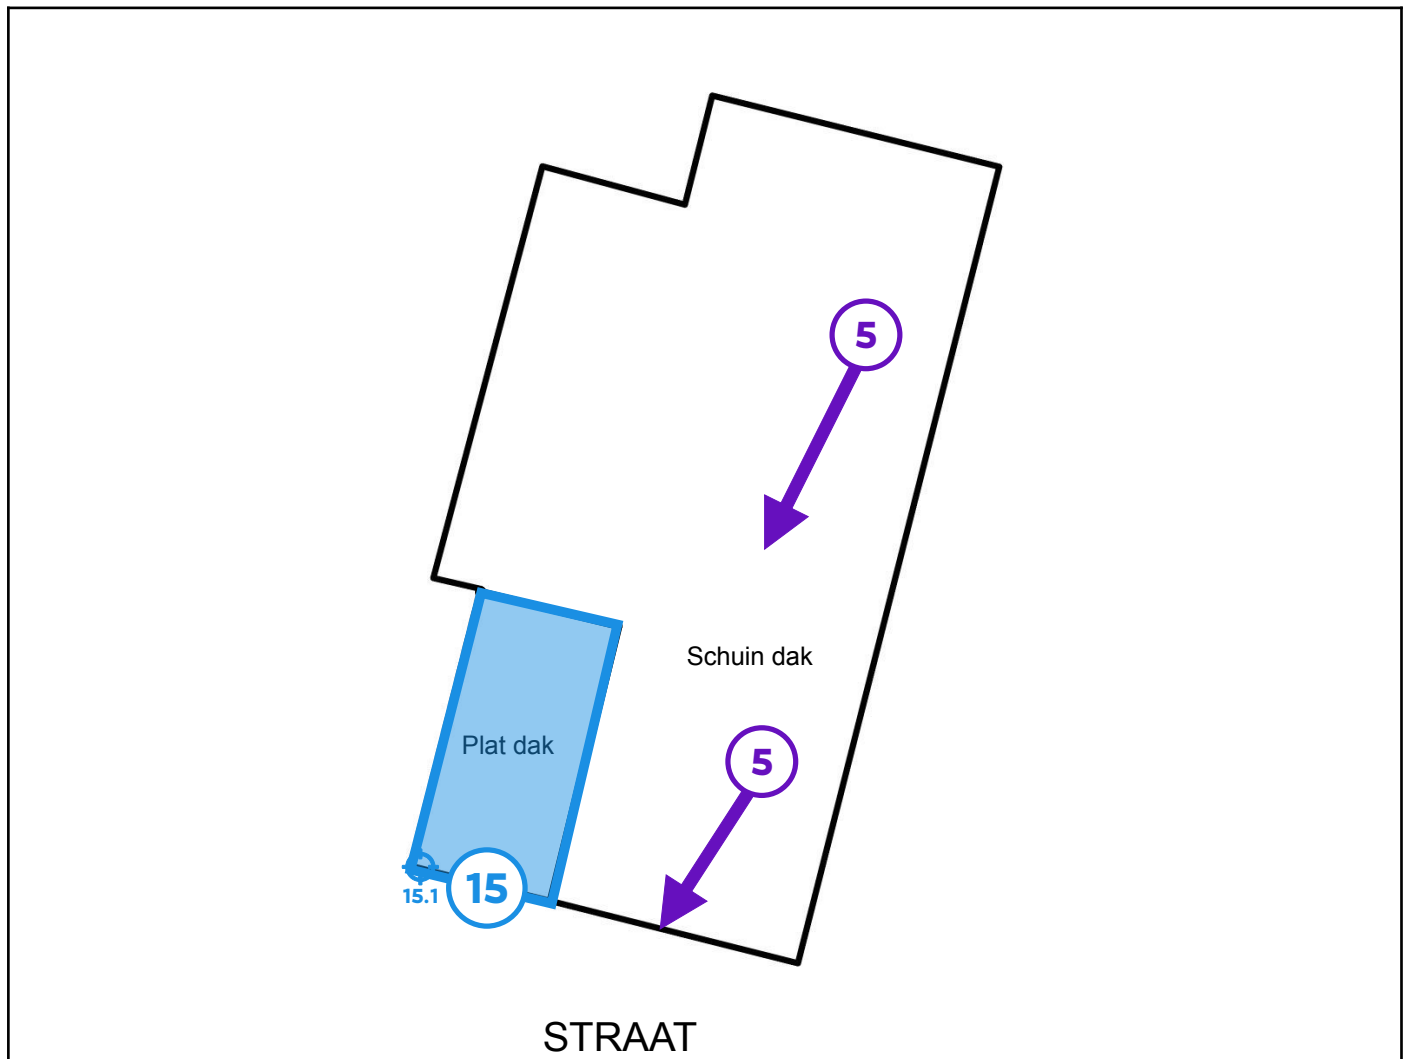
## Plan 1.1: Woning plan - Dak

| Beschrijving | Type | Actie |
|---|---|---|
| 5. Schoorsteen rookgaskanaal - beoordeling | Beperking | - |

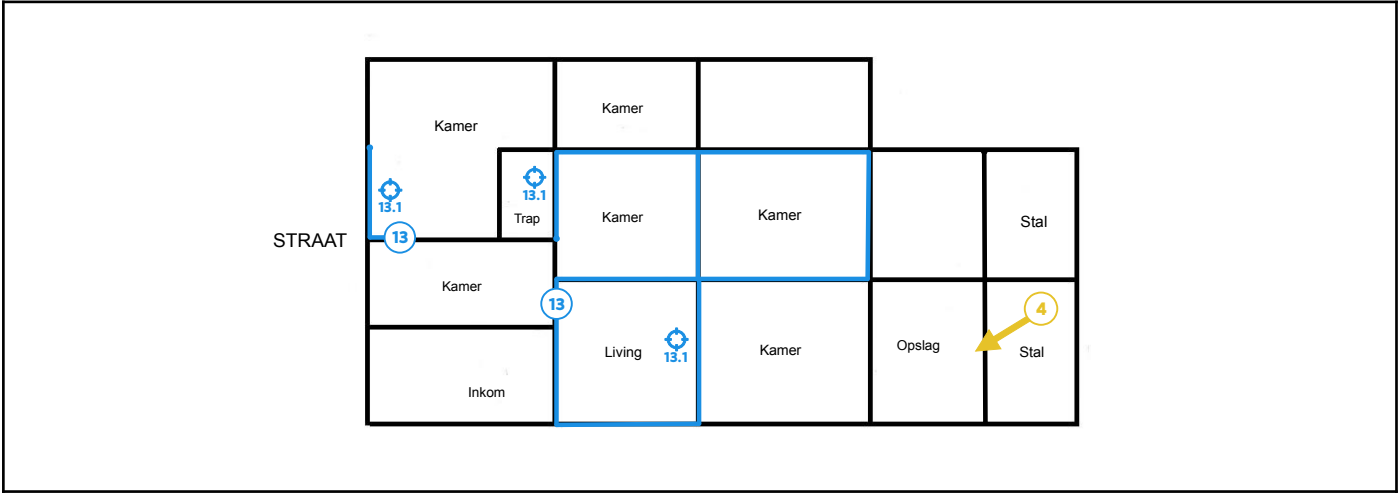
# Plan 1.5: Woning plan - Gelijkvloers

| Beschrijving | Type | Actie |
|---|---|---|
| 4. Elektrische infrastructuur in kunststof Bakeliet | Asbestmateriaal | Zorgvuldig beheren |

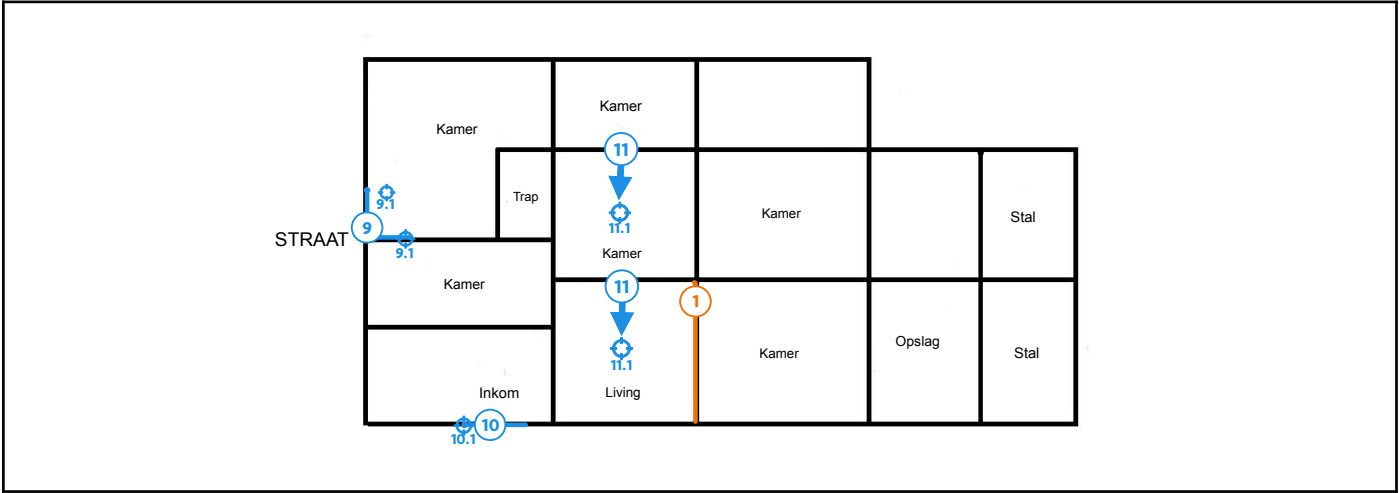
# Plan 1.6: Woning plan - Gelijkvloers

| Beschrijving | Type | Actie |
|---|---|---|
| 1. Plaat type Menuiserite tegen binnenwand - Living | Asbestmateriaal | <a href="#">Verwijderen</a> |

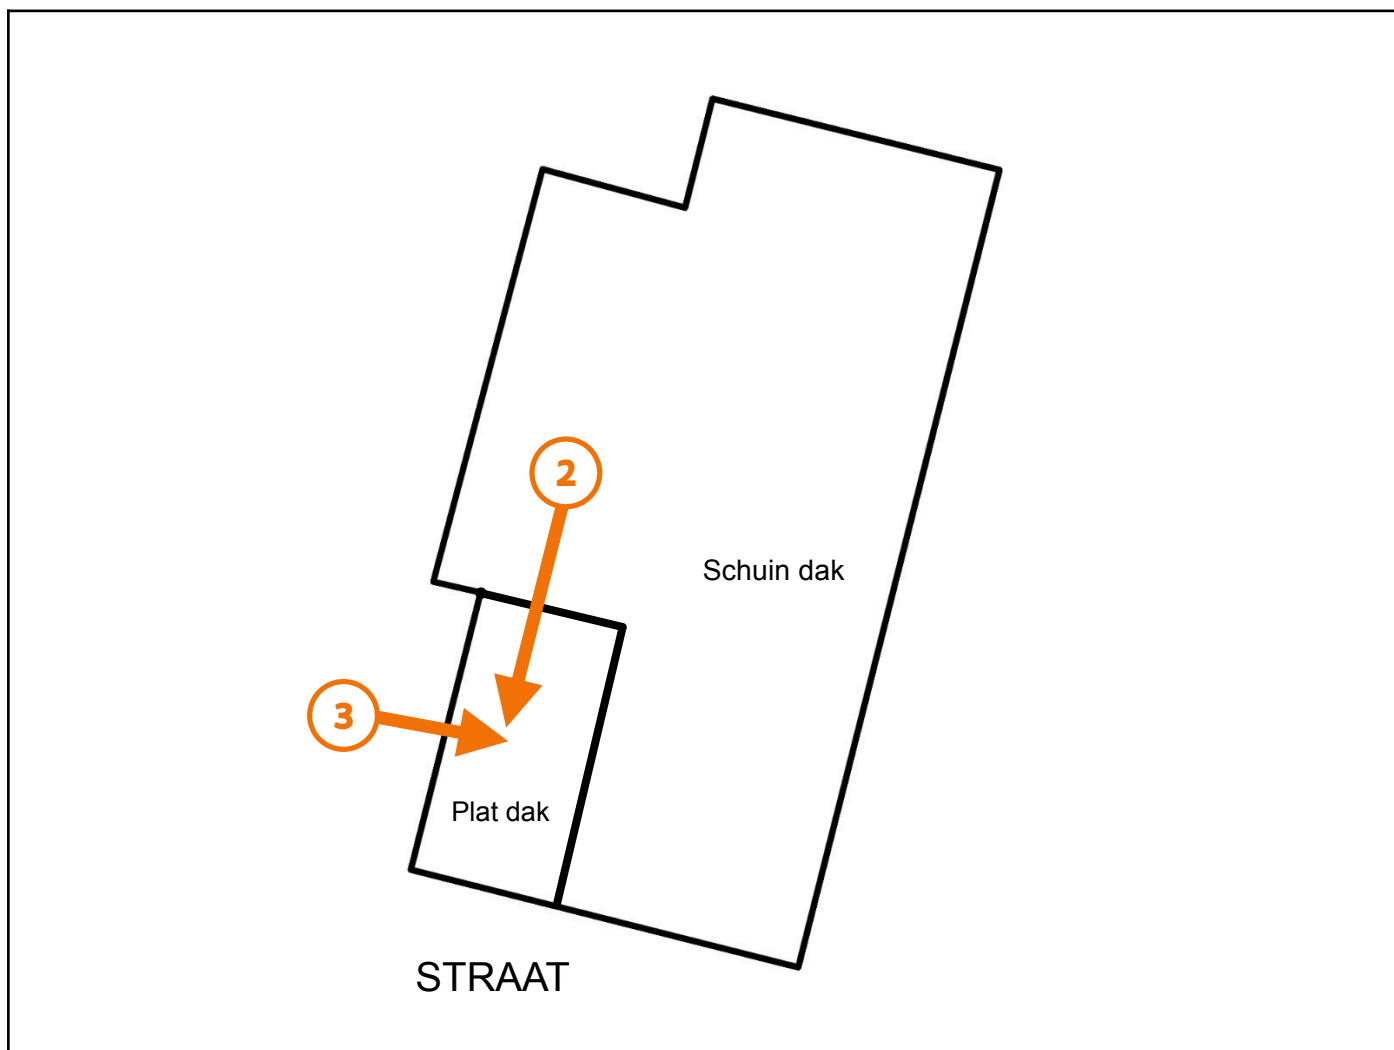
## Plan 1.8: Woning plan - Dak

| Beschrijving | Type | Actie |
|---|---|---|
| 2. Schouwhoed - VD1 | Asbestmateriaal | <a href="#">Verwijderen</a> |
| 3. Rookgaskanaal in vezelcement - VD1 | Asbestmateriaal | <a href="#">Verwijderen</a> |

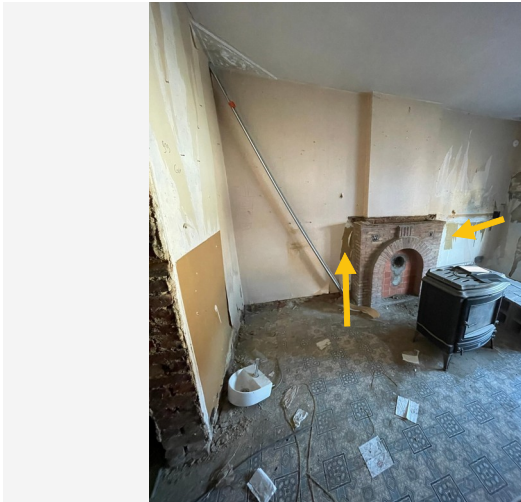
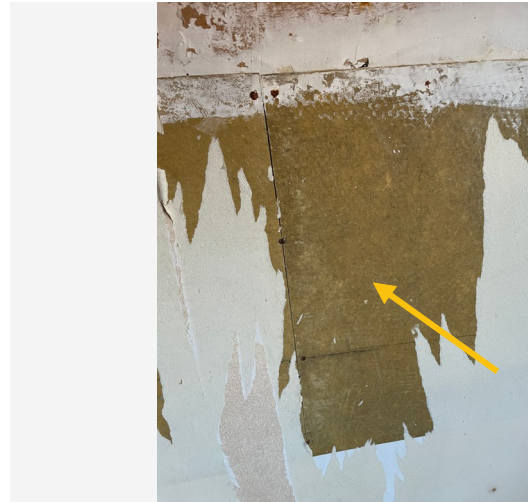
# Fiche 1: Plaat type Menuiserite tegen binnenwand - Living

Asbestmateriaal

| Eindbeoordeling materiaalrisico | Verhoogd materiaalrisico en/of verhoogde kans op vezelvrijgave |

| Asbestsoort (vezeltype) | Crocidoliet aanwezig |
| Afschermingsgraad van het gehele materiaal | Geheel of deels (ook) vrij aan de binnenlucht |
| Toestand van het materiaal | Licht beschadigd, licht verweerd. Intact calciumsilicaatmateriaal of categorie III 'gebondenheid' |

| Beschrijving | Plaat type Menuiserite tegen binnenwand - Living |
| Hoeveelheid (oppervlakte - dikte - aantal) | • 5,00 m <sup>2</sup> - 0,50 cm - 1 stuk |

Verwijderen

- Zorg voor een veilig beheer. Vermijd het beschadigen van het asbestmateriaal. Controleer de toestand jaarlijks op wijzigingen.
- Verwijder dit asbestmateriaal zo snel mogelijk. Volg de toestand goed op.

- Eenvoudige handelingen: enkel door erkend asbestverwijderaar  
Dit vereist specifieke bijkomende maatregelen en voldoende expertise om dit materiaal correct te verwijderen zonder de platen stuk te maken. Bij het verwijderen kan stof voorkomen.

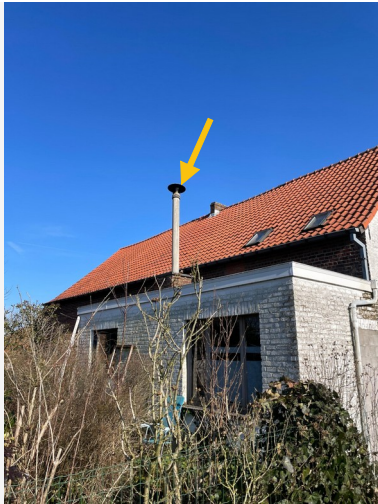
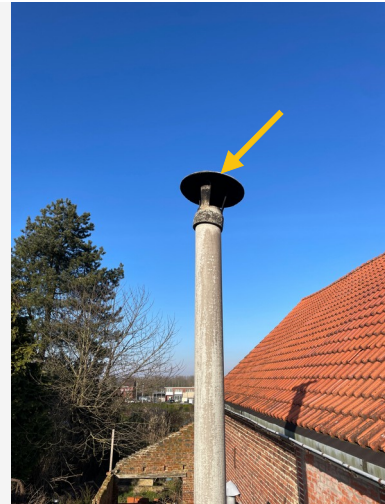
| Eindbeoordeling materiaalrisico | Verhoogd materiaalrisico en/of verhoogde kans op vezelvrijgave |

| Asbestsoort (vezeltype) | Crocidoliet aanwezig |
| Toestand van het materiaal | Matig beschadigd, matig verweerd |

| Beschrijving | Schouwhoed - VD1 |
| Hoeveelheid (gewicht - aantal) | <ul style="list-style-type: none"><li>• 5,00 kg - 1 stuk</li></ul> |

Verwijderen

- Zorg voor een veilig beheer. Vermijd het beschadigen van het asbestmateriaal. Controleer de toestand jaarlijks op wijzigingen.
- Verwijder dit asbestmateriaal zo snel mogelijk. Volg de toestand goed op.

- Eenvoudige handelingen: mag via doe-het-zelf of door werknemer(s) met opleidingsattest eenvoudige handelingen  
Het is aangewezen om het materiaal te laten verwijderen door een aannemer met opleidingsattest eenvoudige handelingen. Gebruik van persoonlijke beschermingsmiddelen + fixatie + dubbel verpakken zijn belangrijk. Ik verwijs naar de toelichting achteraan in het asbestattest, waar de methodieken asbestverwijdering worden beschreven.

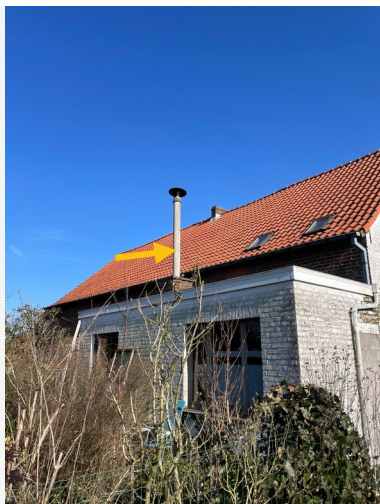
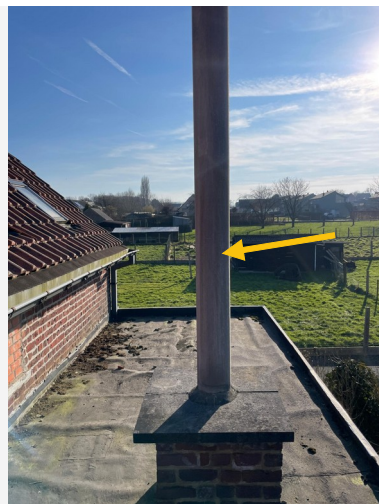
| Eindbeoordeling materiaalisico | Laag materiaalisico en/of verlaagde kans op vezelvrijgave |

| Asbestsoort (vezeltype) | Crocidoliet aanwezig |
| Toestand van het materiaal | Licht beschadigd, licht verweerd. Intact calciumsilicaatmateriaal of categorie III 'gebondenheid' |

| Beschrijving | Rookgaskanaal in vezelcement - VD1 |
| Hoeveelheid (lengte - omtrek - dikte - aantal) | <ul style="list-style-type: none"><li>• 2,00 m - 30,00 cm - 1,00 cm - 1 stuk</li></ul> |

Verwijderen

- Zorg voor een veilig beheer. Vermijd het beschadigen van het asbestmateriaal. Controleer de toestand jaarlijks op wijzigingen.
- Verwijder dit asbestmateriaal zo snel mogelijk. Volg de toestand goed op.

- Eenvoudige handelingen: enkel door erkend asbestverwijderaar  
Vermoedelijk loopt de buis door in een kanaal in de gemetste schouw, dit vereist specifieke bijkomende maatregelen en voldoende expertise om deze buis correct te verwijderen zonder de buis stuk te maken. Bij het verwijderen kan stof voorkomen.

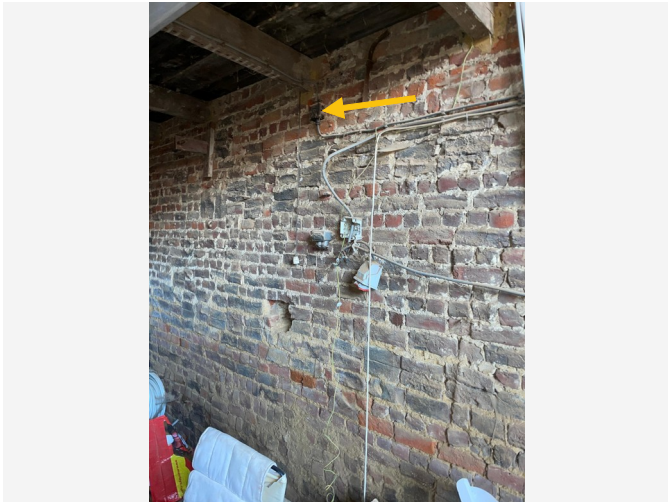
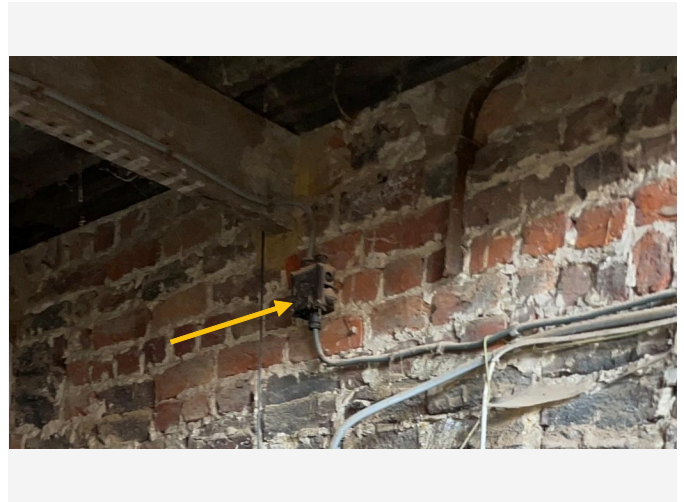
| Eindbeoordeling materiaalisico | Laag materiaalisico en/of verlaagde kans op vezelvrijgave |

| Asbestsoort (vezeltype) | Crocidoliet aanwezig |
| Toestand van het materiaal | Onbeschadigd, niet verweerd |

| Beschrijving | Elektrische infrastructuur in kunststof Bakeliet |
| Opmerking | Deze oppervlakte werd niet gemeten, maar geschat op basis van een benadering. Deze schatting mag niet worden gebruikt als maatstaf voor heffingen. Bakeliet wordt door ons beschouwd als een asbestverdachte toepassing, aangezien het in veel gevallen asbesthoudend is. We hebben echter geen staalname uitgevoerd om de functionaliteit niet in gevaar te brengen. |

Zorgvuldig beheren

- Zorg voor een veilig beheer. Vermijd het beschadigen van het asbestmateriaal. Controleer de toestand jaarlijks op wijzigingen.

- Eenvoudige handelingen: mag via doe-het-zelf of door werknemer(s) met opleidingsattest eenvoudige handelingen  
Raadpleeg de actuele wetgeving op de website van OVAM. Onder strikte voorwaarden kan het eventueel toegestaan zijn om deze toepassing zelf te verwijderen. Bij twijfel wordt echter sterk aangeraden om een erkende asbestverwijderaar te raadplegen. Zorg er bovendien voor dat u zich goed informeert via de websites van OVAM en andere bronnen over de vereiste persoonlijke beschermingsmaatregelen en de richtlijnen voor het veilig verwijderen van asbest. Houd er rekening mee dat deze toepassingen vaak onder spanning staan. Het is daarom aan te raden om ook een elektricien te raadplegen, aangezien het werken aan of verwijderen van deze toepassingen specifieke technische kennis vereist. Een tellerkast mag enkel verwijderd worden door de netwerkbeheerder!

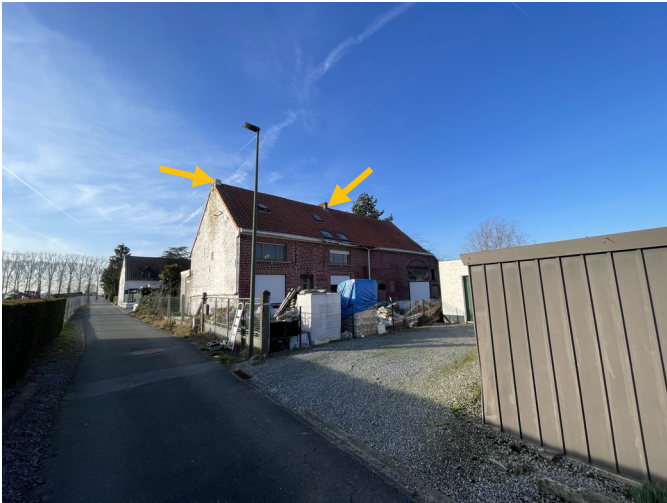
Situeringfoto

**Reden:** Het te onderzoeken materiaal situeert zich hoger dan 3,50 m te rekenen vanaf een veilige ondergrond

**Uitleg van de asbestdeskundige:** Het rookgaskanaal is niet beoordeeld. Aan de buitenzijde is het hoger dan 3,5 meter om de schoorsteen te inspecteren. Het is niet zichtbaar of er een asbestverdacht rookgaskanaal aanwezig is in de schoorsteen. Conform ons inspectieprotocol mogen wij een beperking invoeren voor hoogtes hoger dan 3,5 m. Indien men dit wil laten onderzoeken, dient er een nieuwe afspraak gemaakt te worden en moet er een hoogtewerker voorzien worden, evenals iemand die bevoegd is om deze te bedienen en eventueel een techniek die de al dan niet aanwezige schouwheid kan afnemen en weer terugplaatsen.

| (Asbest)materiaal | Rookgaskanaal |
| Karakterisatie | Asbest (verdacht) |

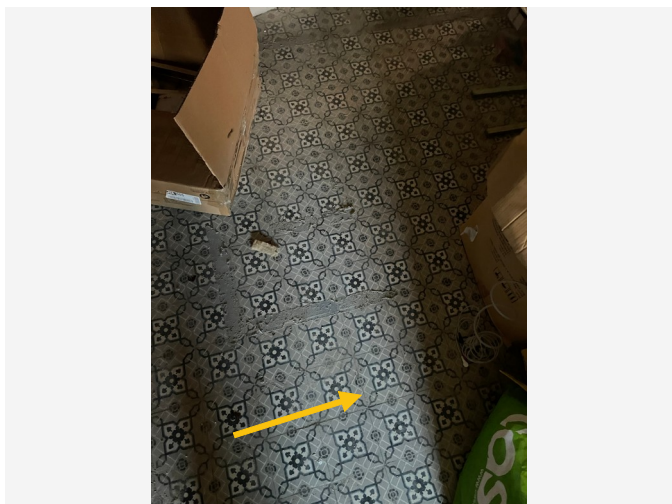
Tegellijm is nergens vast te stellen: geen schade aan vloertegels en tegels rond schouw. Geen monsternamen mogelijk. Destructief onderzoek is noodzakelijk om achterliggende (oudere) lagen te analyseren.

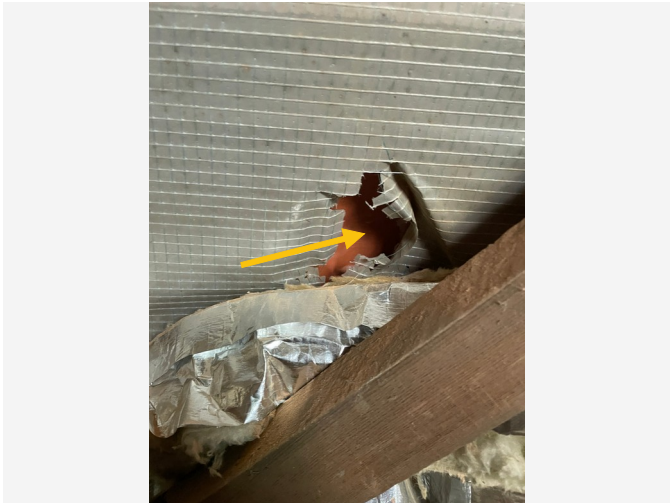
Tijdens de inspectie van dit gebouw hebben we vastgesteld dat er geen asbestverdacht onderdak aanwezig is in de dakstructuur.
