# Asbestinventarisatetest

Nieuwstraat 117, 1640 Sint-Genesius-Rode

Attestnummer : 20250325-000415.000

Uitgegeven op : 25.03.2025

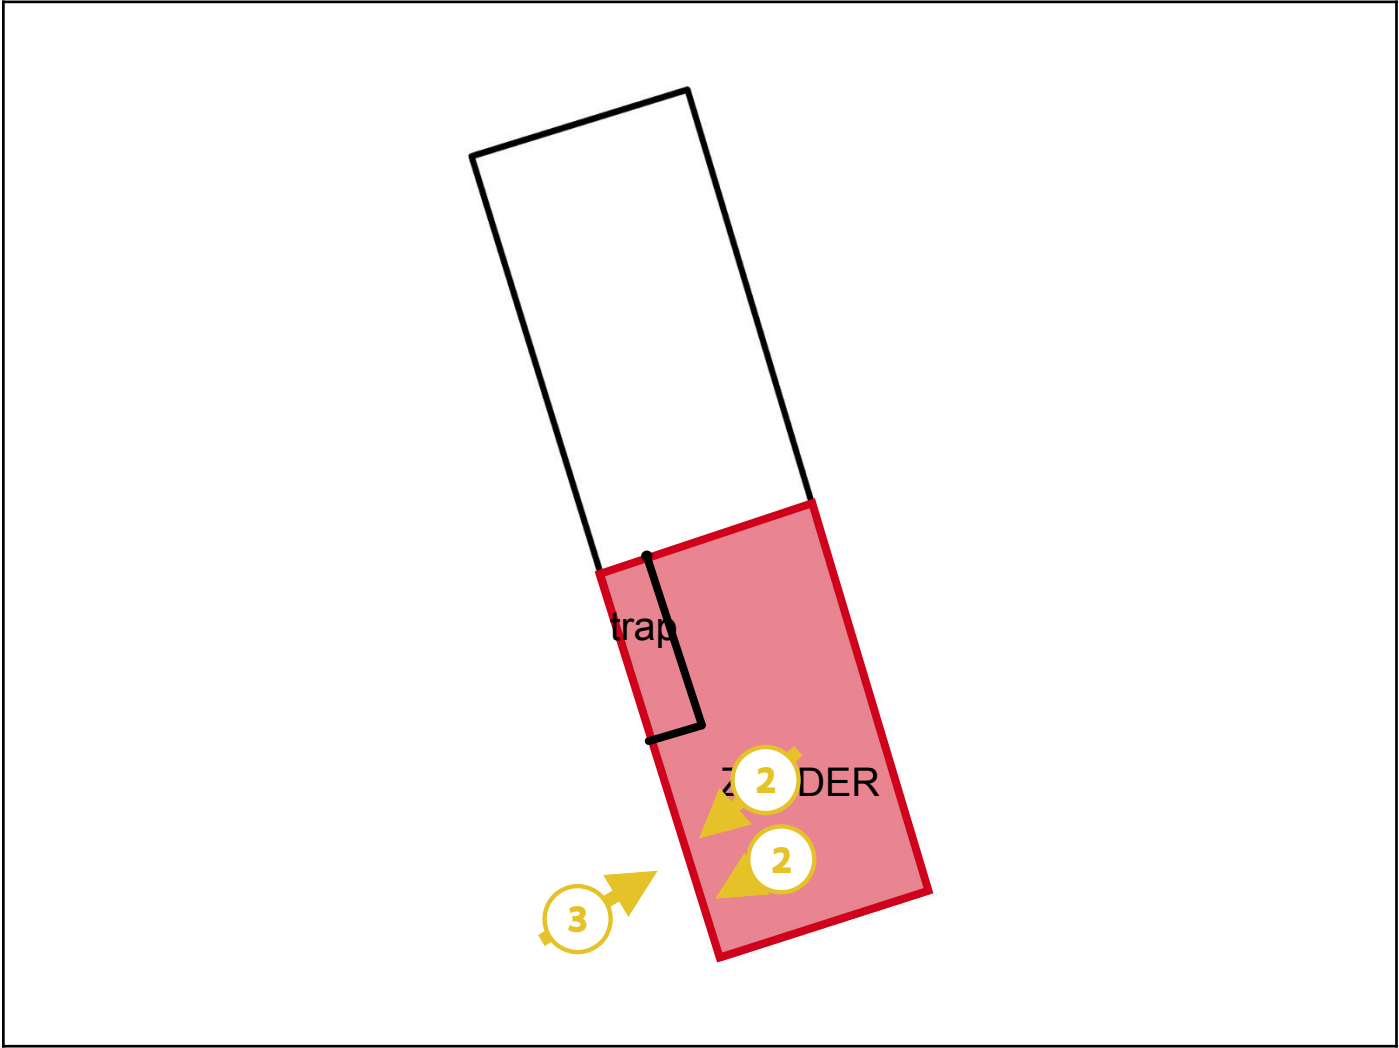
# Plan 1.10: Hoofdgebouw plan tweede verdieping

| Beschrijving | Type | Actie |
|---|---|---|
| 2. Elektrische LS doos-schakelaar-stopcontact-lampsokkel | Asbestmateriaal | Zorgvuldig beheren |
| 3. plaat LS doos | Asbestmateriaal | Zorgvuldig beheren |

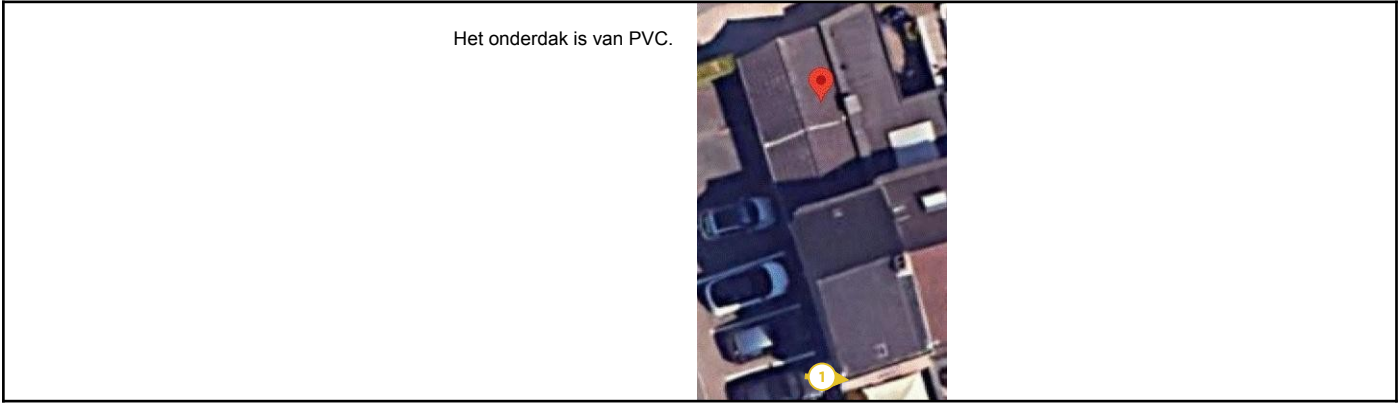
# Plan 1.11: dakplan

| Beschrijving | Type | Actie |
|---|---|---|
| 1. LS doos buitengevel | Asbestmateriaal | Zorgvuldig beheren |

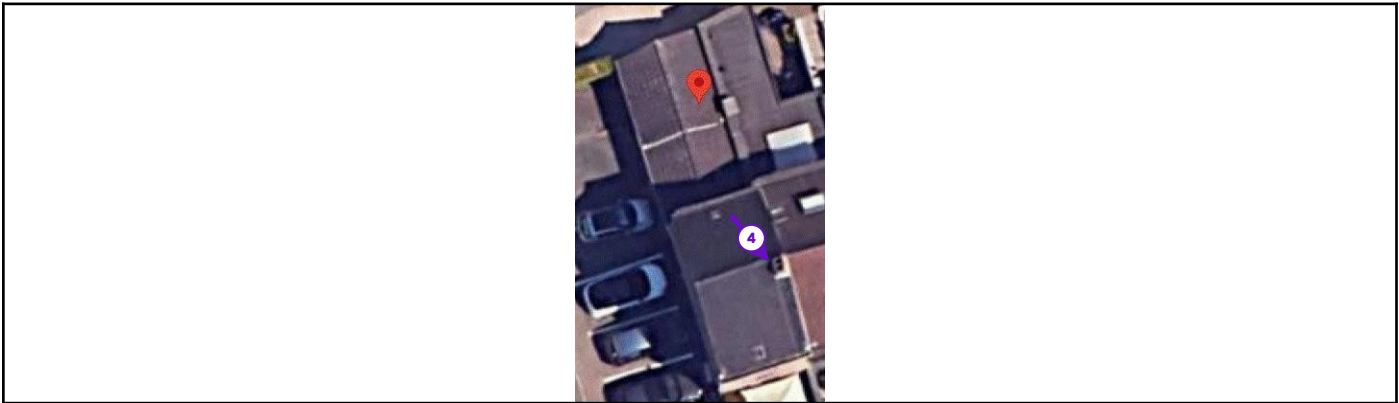
# Plan 1.12: dakplan

| Beschrijving | Type | Actie |
|---|---|---|
| 4. binnenzijde schouwen | Beperking | - |

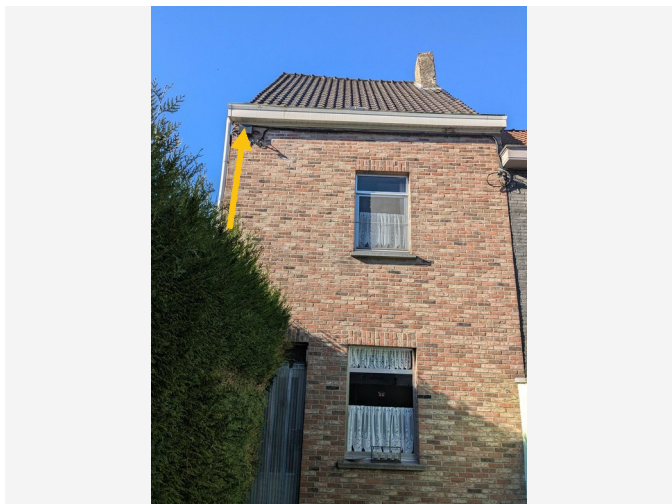
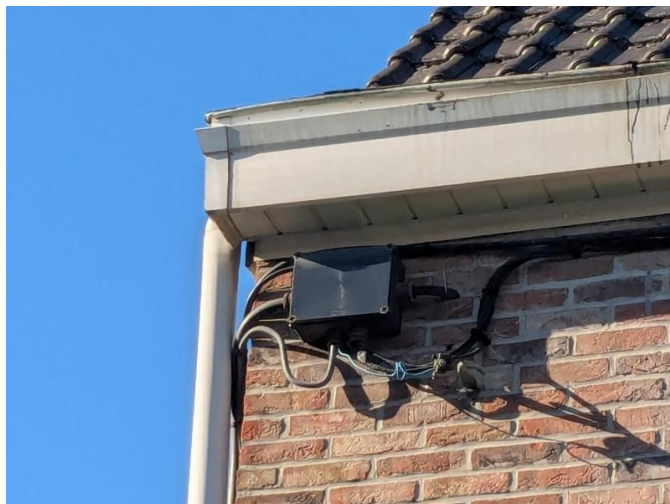
Het asbestmateriaal valt onder de mijlpaal van 2040.

| Eindbeoordeling materiaalrisico | Laag materiaalrisico en/of verlaagde kans op vezelvrijgave |

| Asbestsoort (vezeltype) | Crocidoliet aanwezig |
| Toestand van het materiaal | Licht beschadigd, licht verweerd. Intact calciumsilicaatmateriaal of categorie III 'gebondenheid' |

| Beschrijving | LS doos buitengevel |

- Zorg voor een veilig beheer. Vermijd het beschadigen van het asbestmateriaal. Controleer de toestand jaarlijks op wijzigingen.

- Eenvoudige handelingen: mag via doe-het-zelf of door werknemer(s) met opleidingsattest eenvoudige handelingen  
Respecteer veiligheidsmaatregelen (Persoonlijke BeschermingsMiddelen).

De te verwijderen materialen dienen gefixeerd te worden. De installatie dient zonder stroom gezet worden.

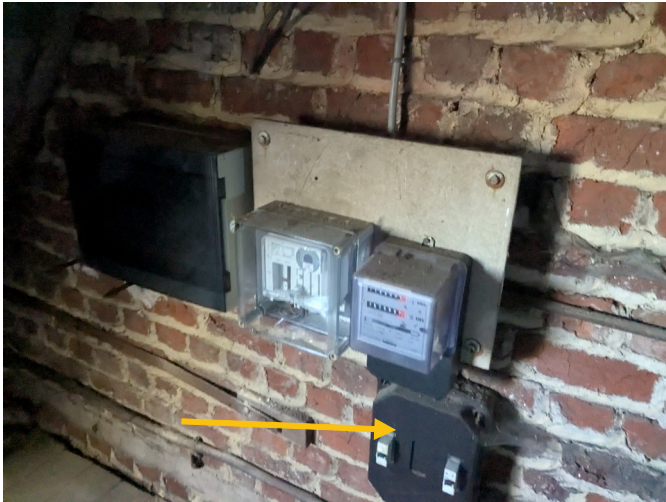
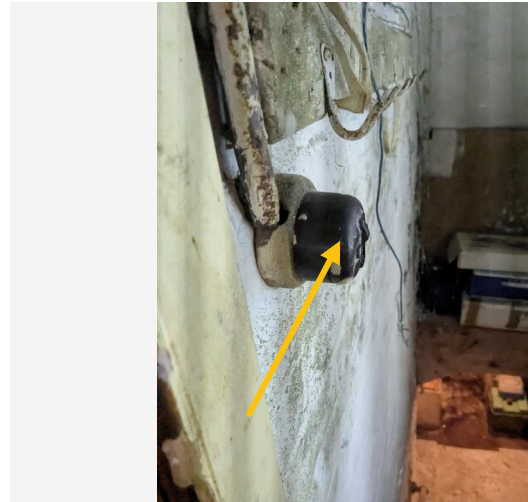
## Fiche 2: Elektrische LS doos-schakelaar-stopcontact-lampsokkel

Het asbestmateriaal valt onder de mijlpaal van 2040.

| Eindbeoordeling materiaalrisico | Laag materiaalrisico en/of verlaagde kans op vezelvrijgave |

| Asbestsoort (vezeltype) | Crocidoliet aanwezig |
| Toestand van het materiaal | Onbeschadigd, niet verweerd |

- Zorg voor een veilig beheer. Vermijd het beschadigen van het asbestmateriaal. Controleer de toestand jaarlijks op wijzigingen.

- Eenvoudige handelingen: mag via doe-het-zelf of door werknemer(s) met opleidingsattest eenvoudige handelingen  
Respecteer veiligheidsmaatregelen (Persoonlijke BeschermingsMiddelen).

De te verwijderen materialen dienen gefixeerd te worden. De installatie dient zonder stroom gezet worden.

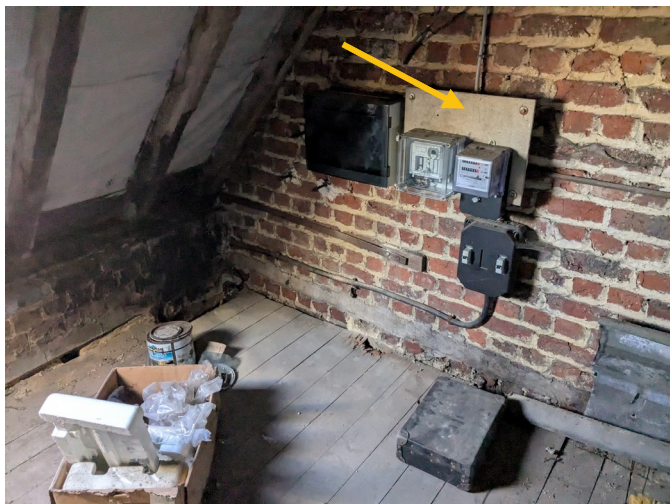
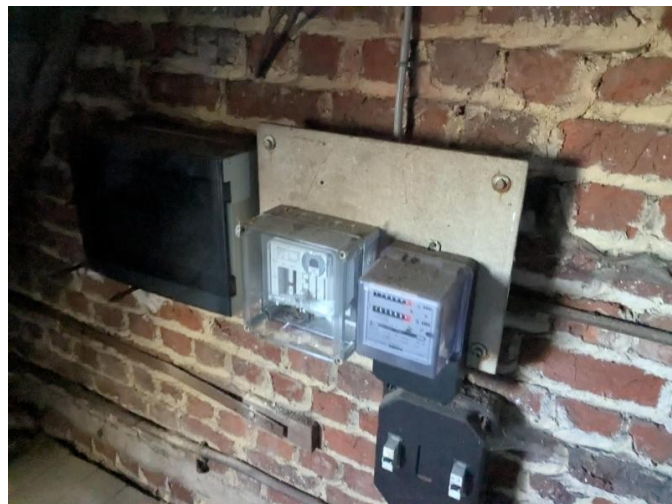
Het asbestmateriaal valt onder de mijlpaal van 2040.

| Eindbeoordeling materiaalrisico | Laag materiaalrisico en/of verlaagde kans op vezelvrijgave |

| Asbestsoort (vezeltype) | Amfibool aanwezig, uitgezonderd crocidoliet |
| Toestand van het materiaal | Onbeschadigd, niet verweerd |

| Beschrijving | plaat LS doos |

- Zorg voor een veilig beheer. Vermijd het beschadigen van het asbestmateriaal. Controleer de toestand jaarlijks op wijzigingen.

- Eenvoudige handelingen: mag via doe-het-zelf of door werknemer(s) met opleidingsattest eenvoudige handelingen  
Respecteer veiligheidsmaatregelen (Persoonlijke BeschermingsMiddelen).

De installatie dient zonder stroom gezet voor verwijdering plaat.

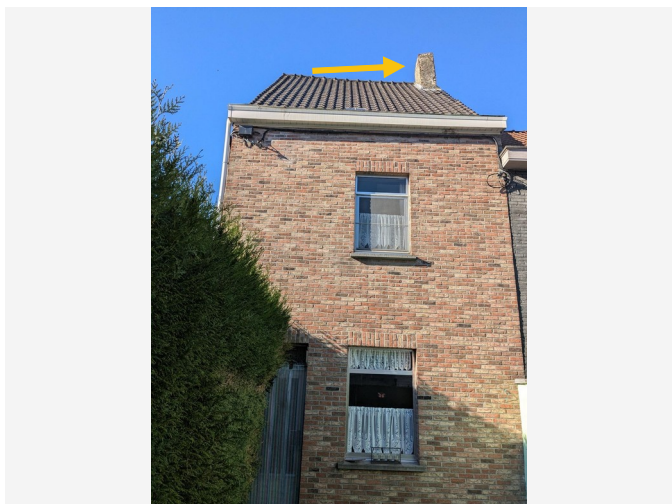
**Reden:** Het te onderzoeken materiaal situeert zich hoger dan 3,50 m te rekenen vanaf een veilige ondergrond

**Uitleg van de asbestdeskundige:** Moeilijk bereikbaar door grote hoogte.

| (Asbest)materiaal | Rookgaskanaal |
| Karakterisatie | Asbest (verdacht) |

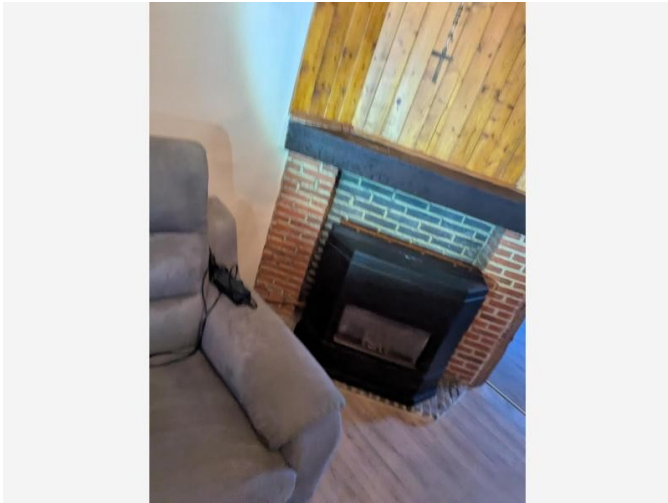
De ouderdom van de gaskachels is onbekend. De gaskachels kunnen gezien hun ouderdom nog asbesthoudende materialen bevatten aan de binnenzijde. Bij werken eraan dient rekening gehouden te worden met de mogelijke aanwezigheid van asbest in dichtingen etc.. Er zijn geen verdachte materialen waarneembaar.

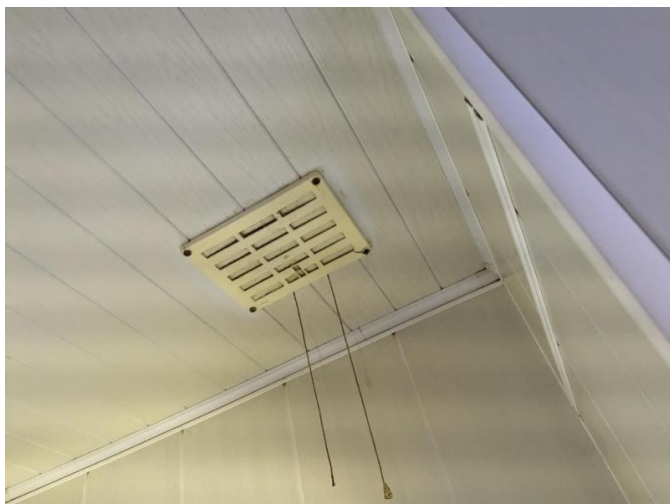
In ventilatiesystemen en luchtkanalen werd asbest vooral gebruikt om extra te isoleren en om naden en kieren te dichtten. Bij de afvoer van verluchtingen kunnen asbestcement buizen gebruikt zijn.

Aangezien deze ingewerkt zijn, kunnen we deze slechts deels inspecteren. We hebben geen asbest verdacht materiaal kunnen vaststellen. Bij werken hieraan dient een grondige inspectie en eventueel een analyse van het materiaal te gebeuren.

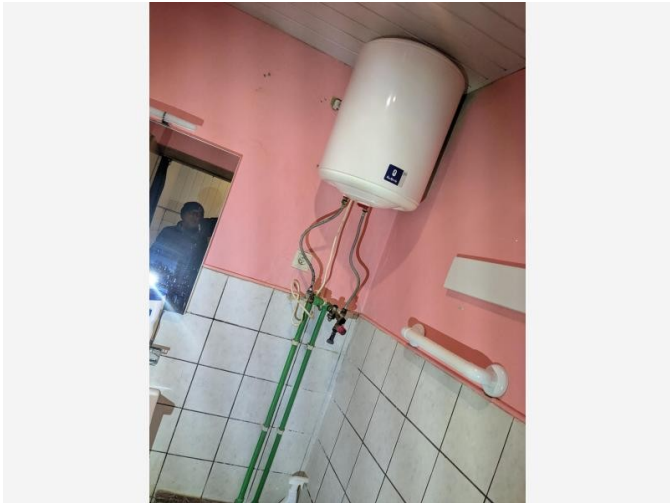
| (Asbest)materiaal | In-situ afwerkingslagen - Lijm laag |

Verdere analyse van de bevestigingsmethode van de faïence en vloertegels is aangewezen.

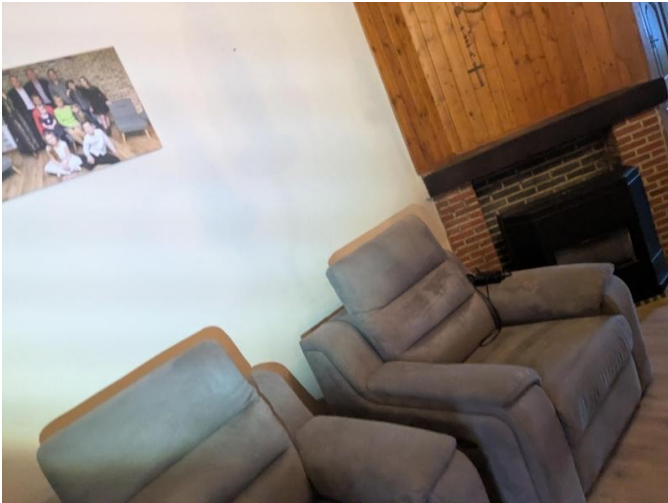
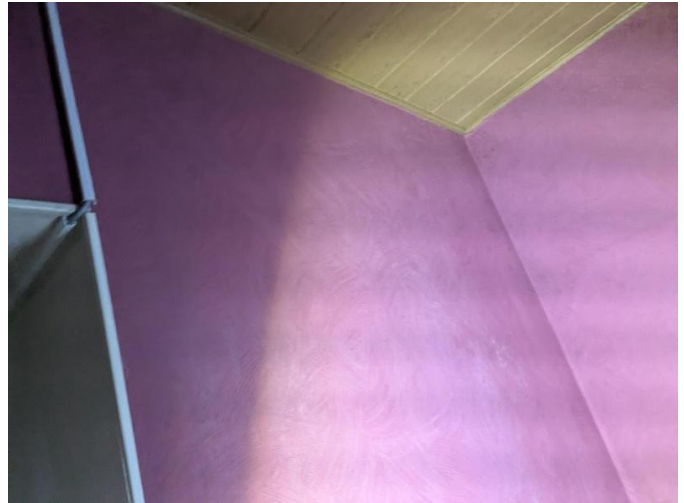
## Fiche 8: pleisterwerk binnenwanden

Geen asbest

| # | Type | Referentie | Resultaat |
|---|---|---|---|
| 8.1 | Mengmonster | 0101323ag | Geen asbest |

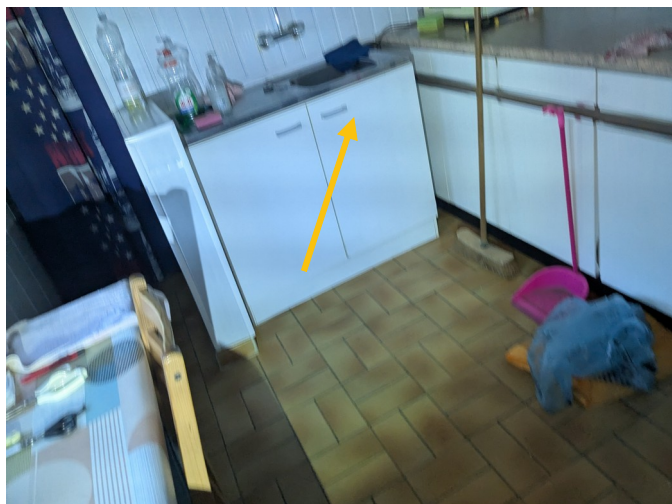
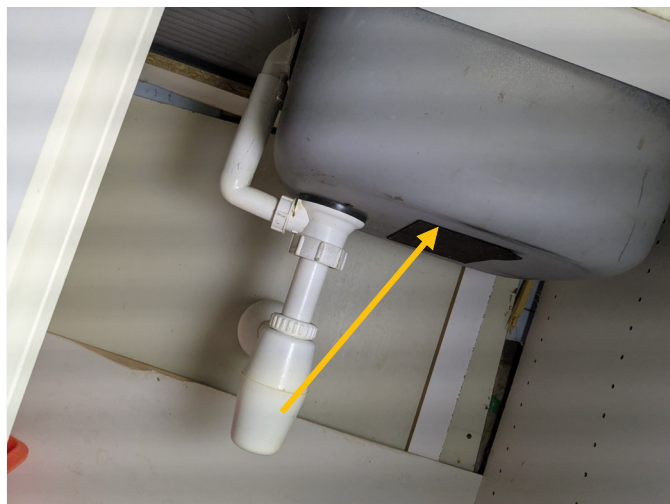
## Fiche 9: anti-dreunlaag gootsteen keuken

Geen asbest

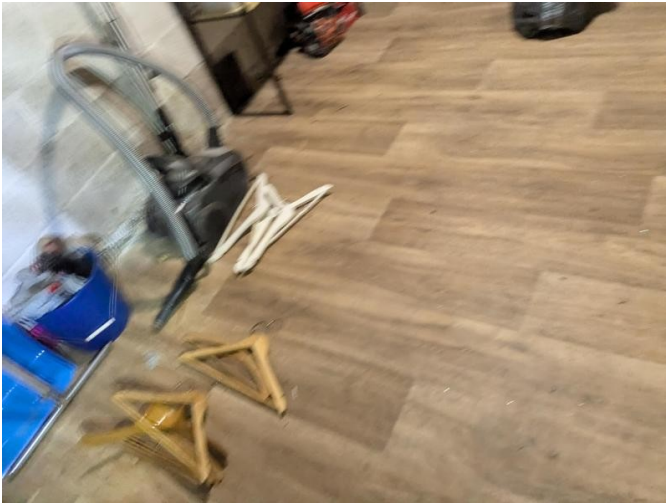
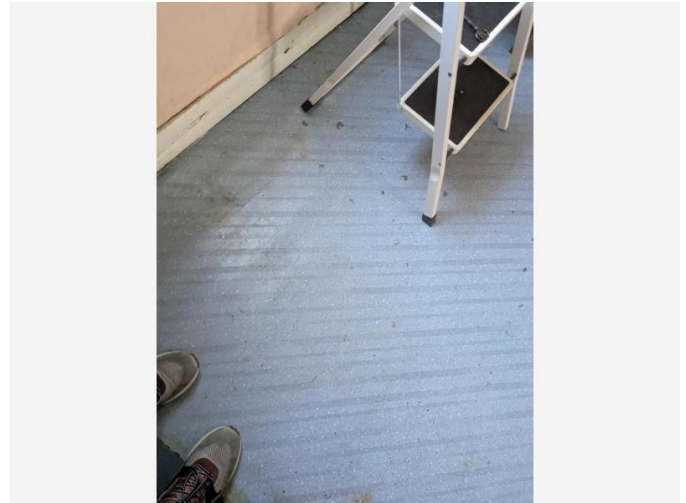
## Fiche 10: vloerzeil eerste verdieping

Geen asbest
