Asbestinventarisatetest

Ganzestraat 63, 9506 Geraardsbergen

Attestnummer : 20250408-000280.000

Uitgegeven op : 08.04.2025

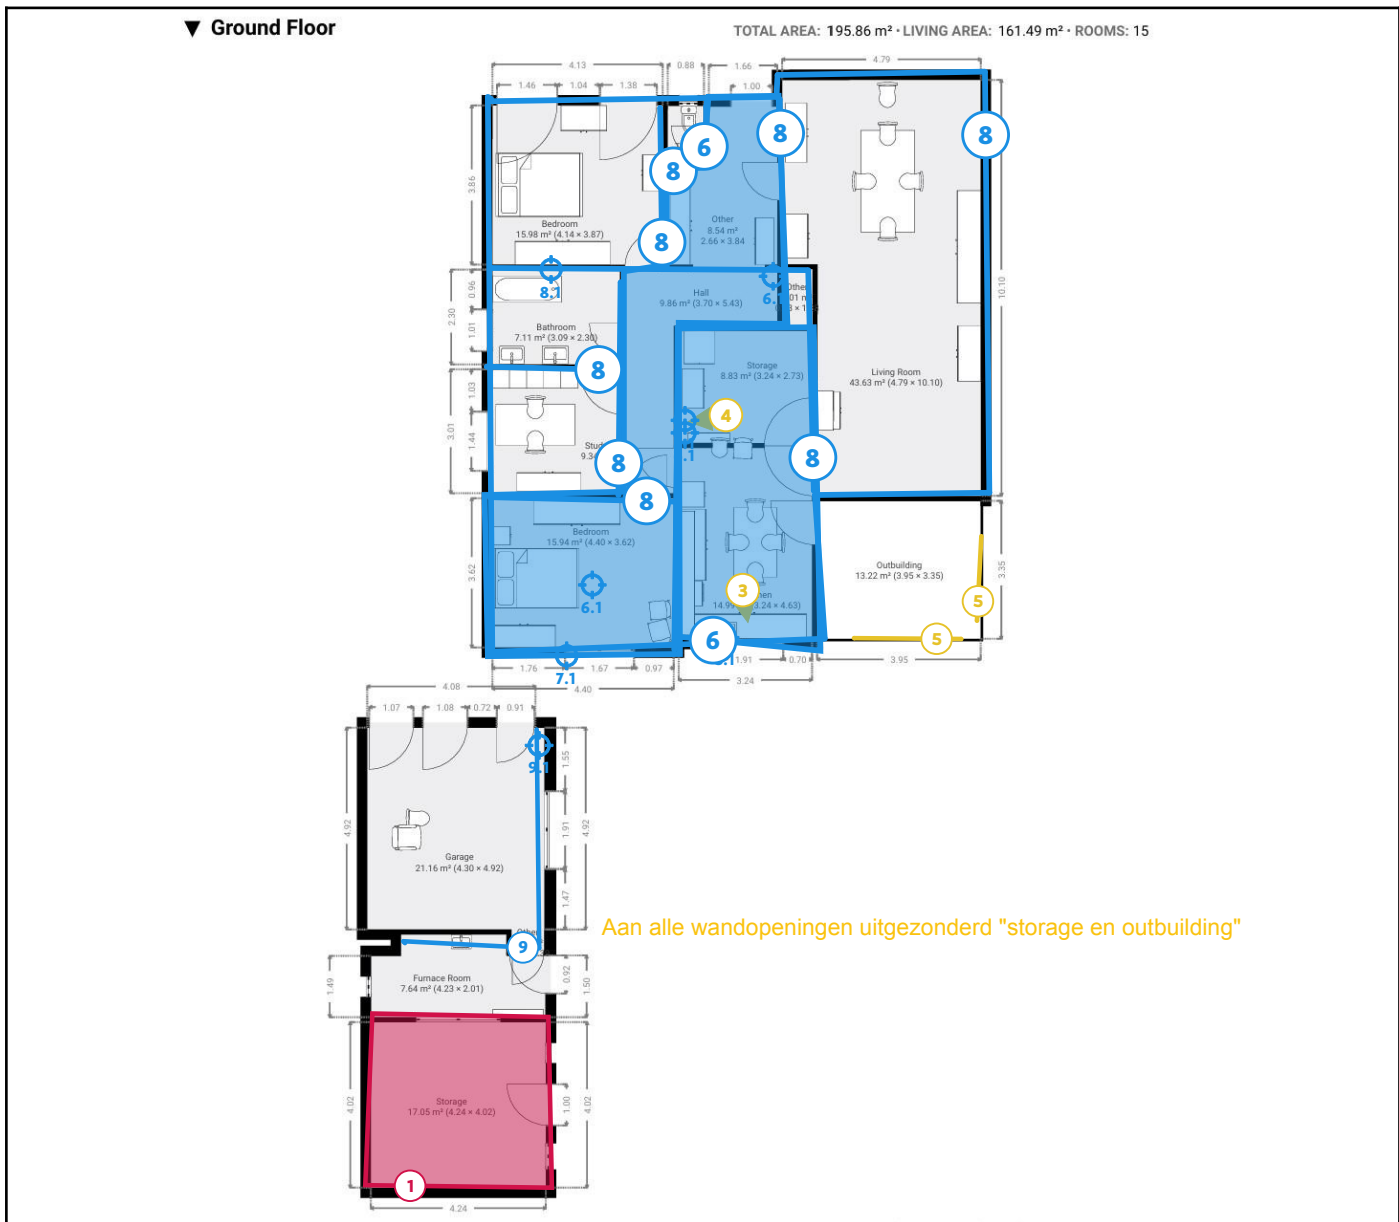
Plan 1.1: verdiep 0

Beschrijving	Type	Actie
1. Golfplaten	Asbestmateriaal	Dringend verwijderen
3. Antidreun	Asbestmateriaal	Zorgvuldig beheren
4. Bakeliet tellerkast en zekeringen	Asbestmateriaal	Zorgvuldig beheren
5. Kit (tussen muur en profiel) Veranda	Asbestmateriaal	Zorgvuldig beheren
6. Pleisterwerk plafond	Geen asbest	-

6.1 Code: MM02	Mengmonster	-
7. Kitramen (tussen muur en profiel)	Geen asbest	-
7.1 Code: M03	Puntmonster	-
8. Pleisterwerk wand	Geen asbest	-
8.1 Code: MM01	Mengmonster	-
9. Leidingisolatie	Geen asbest	-
9.1 Code: M04	Puntmonster	-

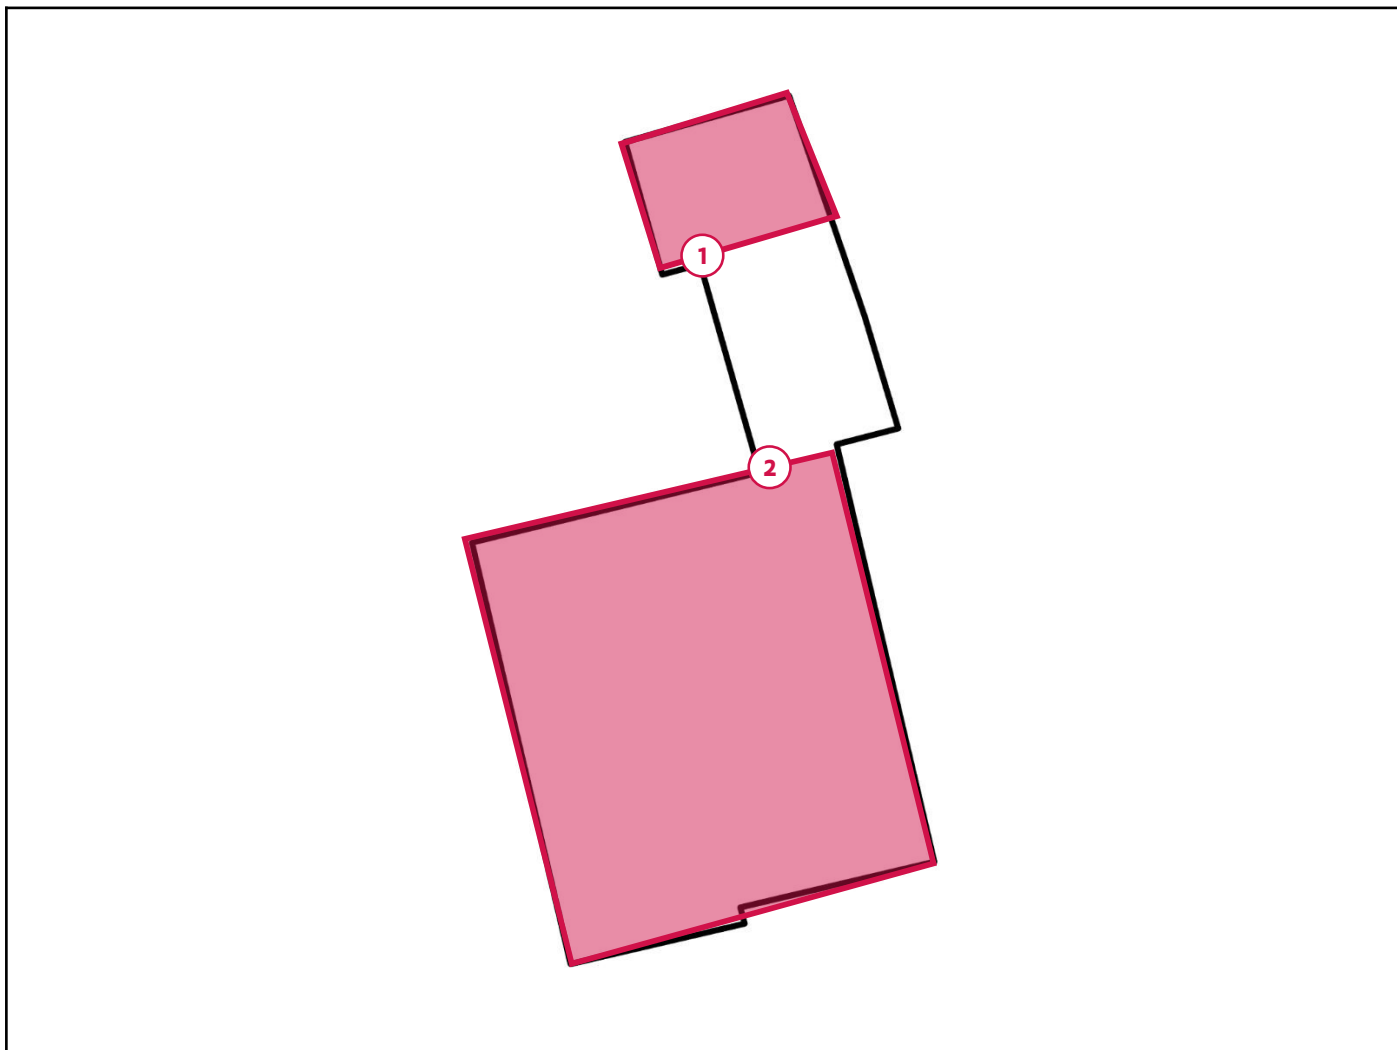
Plan 1.2: Zolder + dak

Beschrijving	Type	Actie
1. Golfplaten	Asbestmateriaal	Dringend verwijderen
2. Leien dakbedeking	Asbestmateriaal	Dringend verwijderen

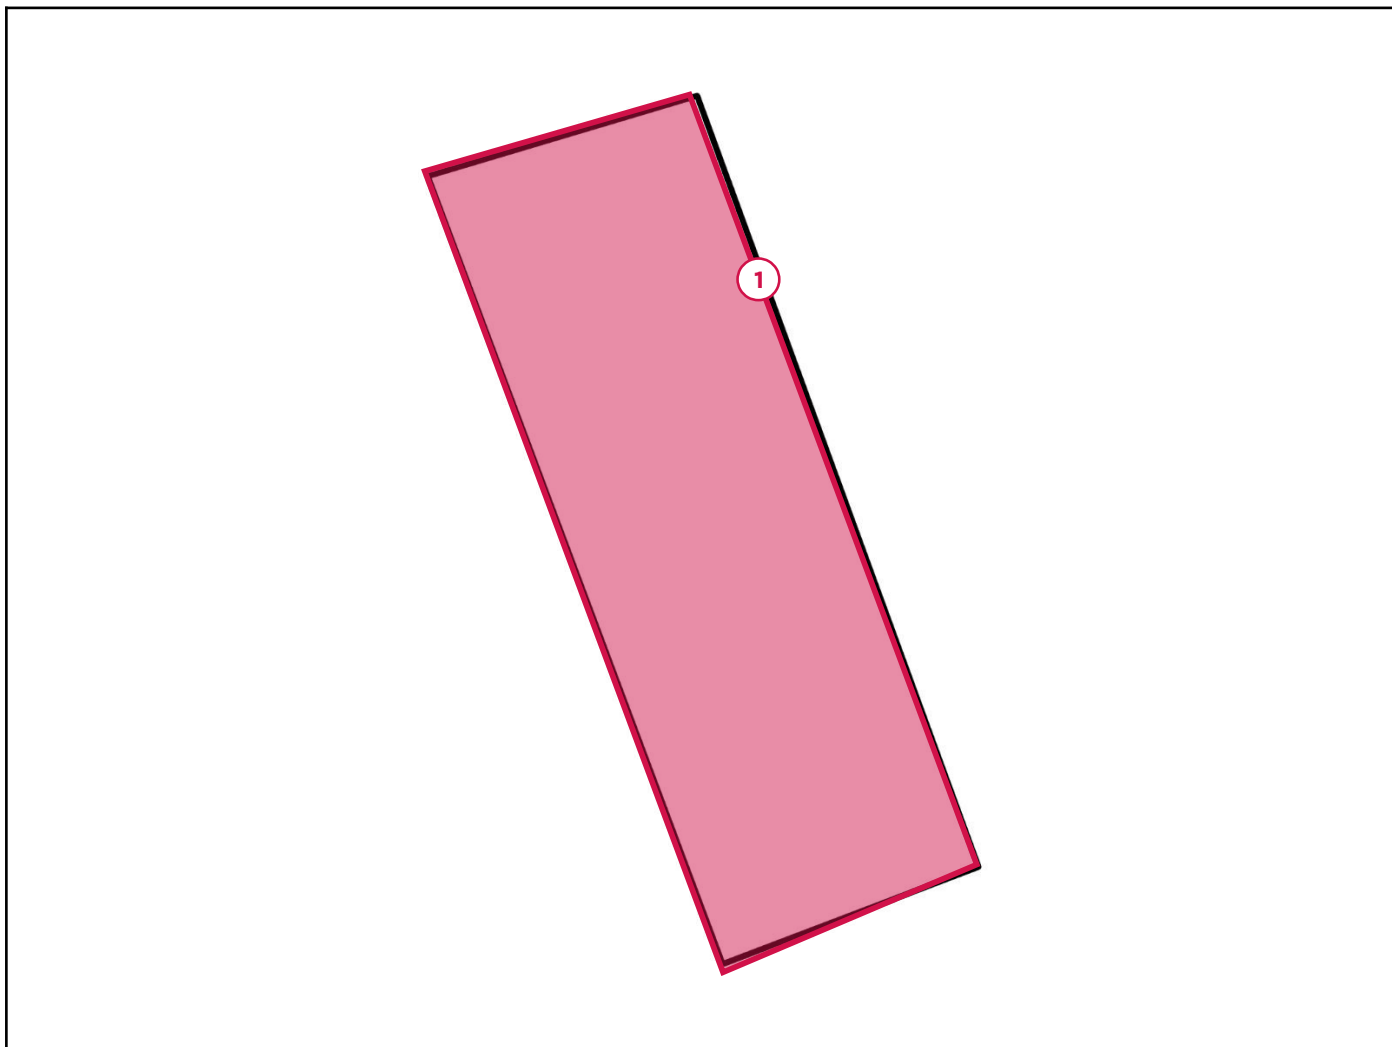
Plan 3.1: Afdak plan

Beschrijving	Type	Actie
1. Golfplaten	Asbestmateriaal	Dringend verwijderen

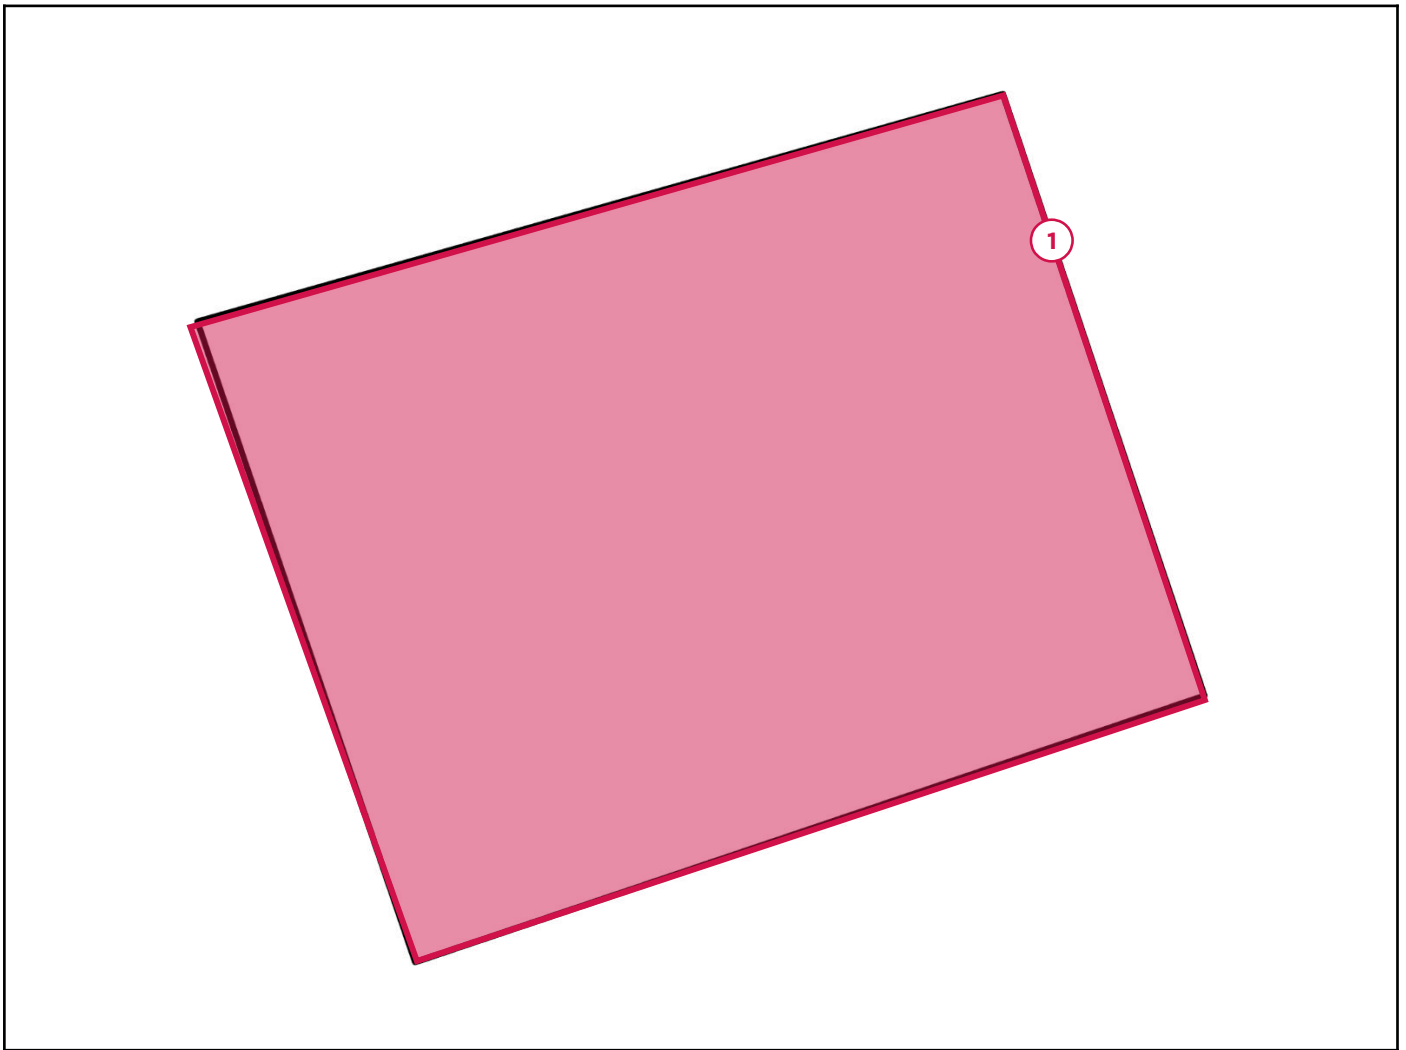
Plan 4.1: Tuinhuis plan

Beschrijving	Type	Actie
1. Golfplaten	Asbestmateriaal	Dringend verwijderen

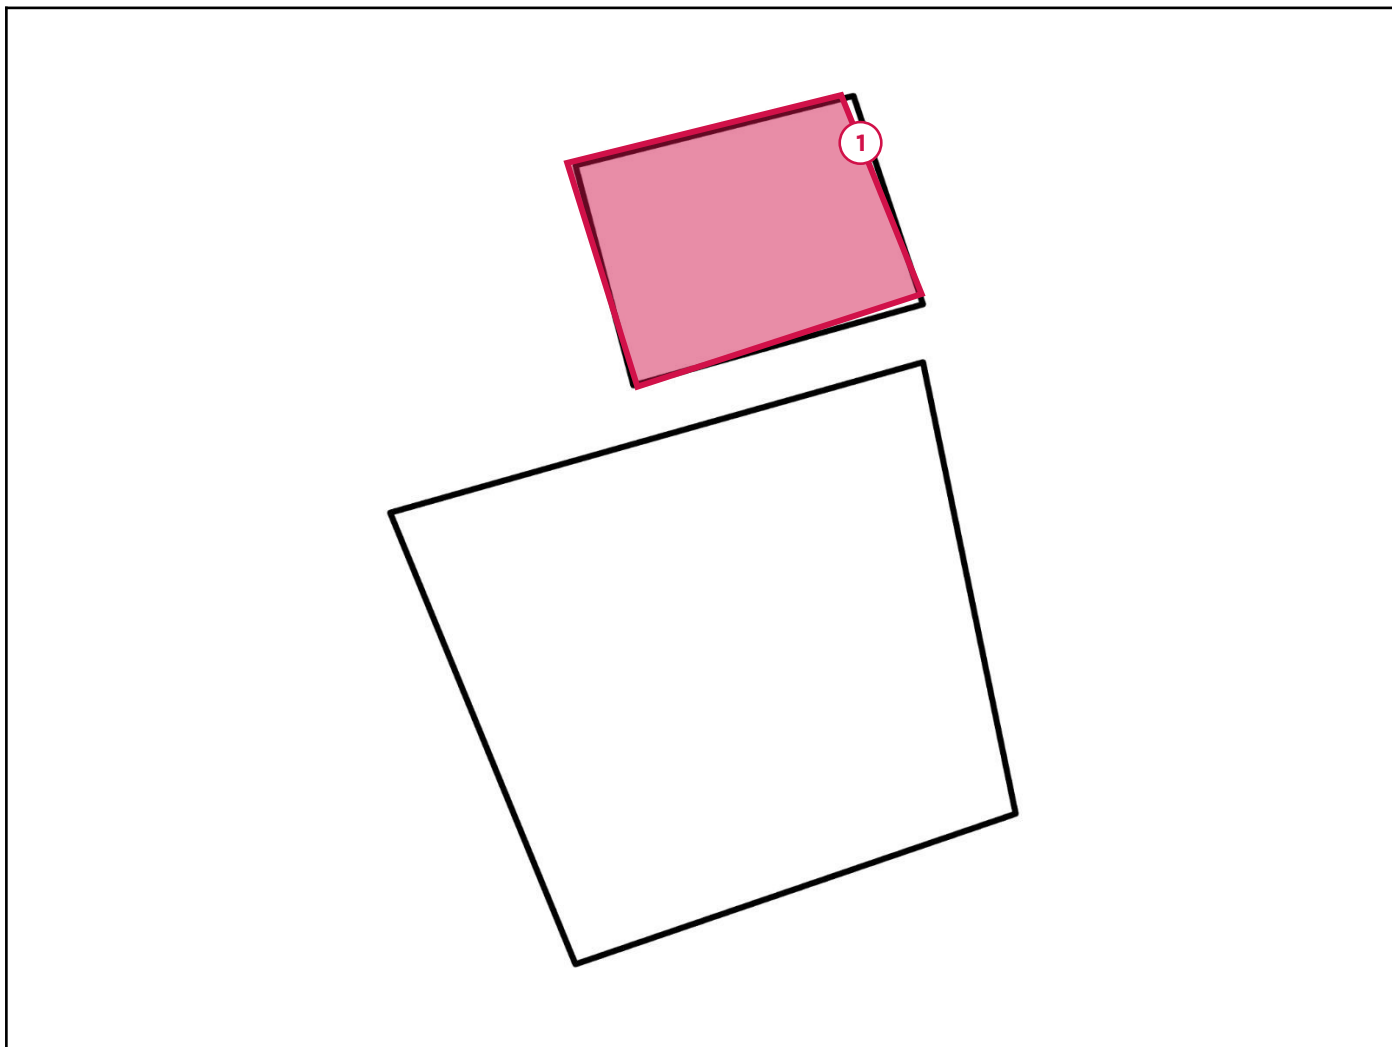
Plan 5.1: Hondenhok plan

Beschrijving	Type	Actie
1. Golfplaten	Asbestmateriaal	Dringend verwijderen

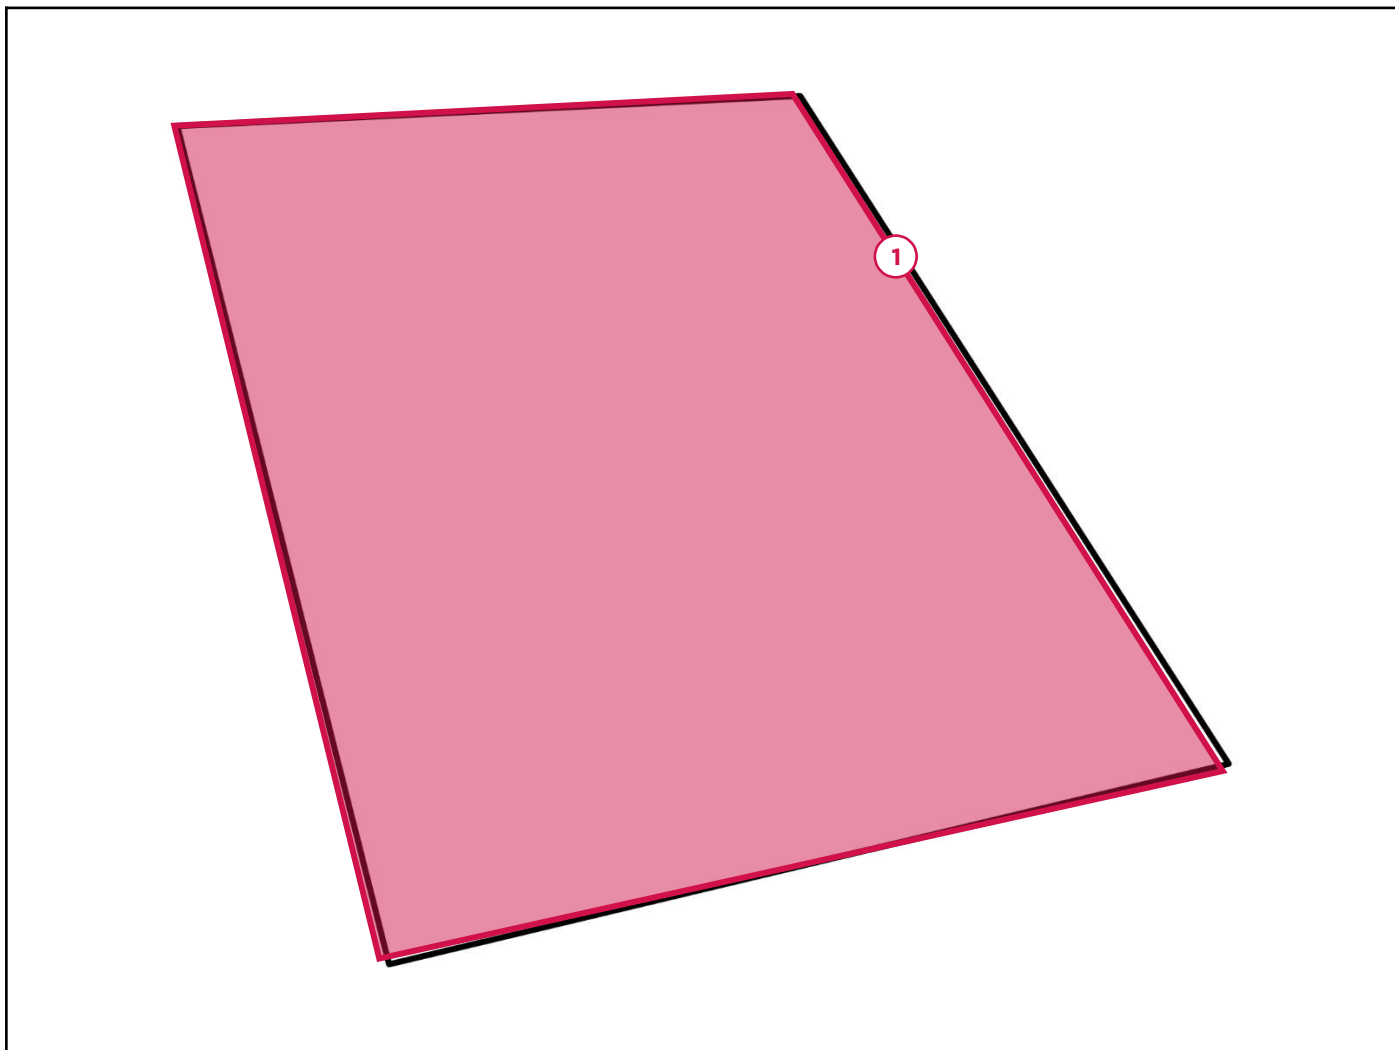
Plan 6.1: Tuinhuis 2 plan

Beschrijving	Type	Actie
1. Golfplaten	Asbestmateriaal	Dringend verwijderen

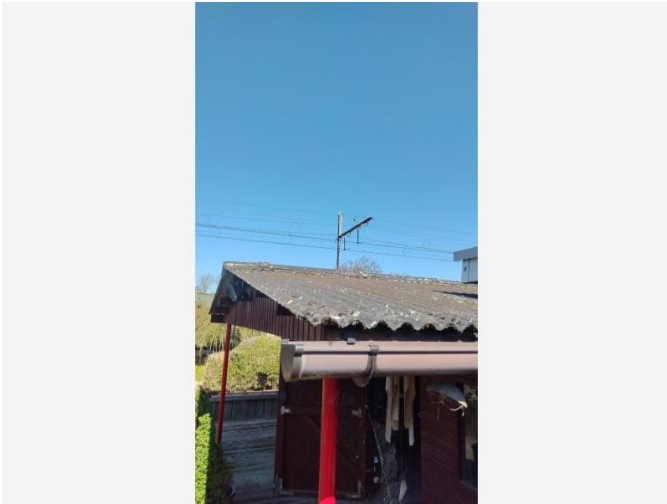
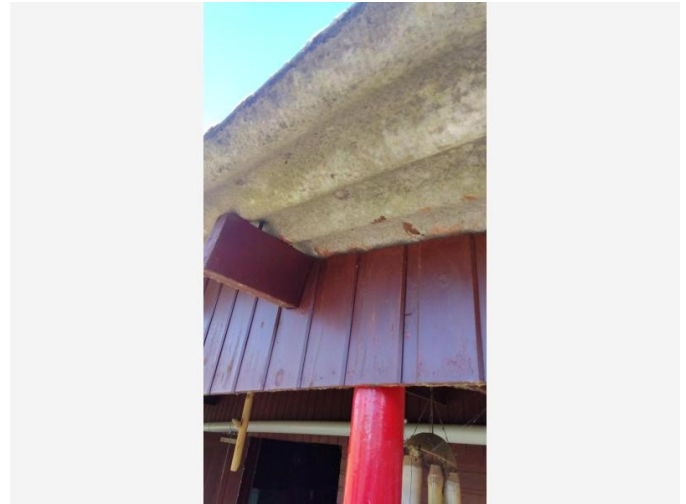
Eindbeoordeling materiaalrisico	Hoog materiaalrisico en/of hoge kans op vezelvrijgave
---------------------------------	---

Gebondenheid	Categorie 1: hechtgebonden in oorsprong
Asbestsoort (vezeltype)	Crocidoliet aanwezig
Asbestconcentratie	Laag (< 50%)
Afschermingsgraad van het gehele materiaal	Geheel of deels (ook) vrij aan de binnenlucht
Toestand van het materiaal	Matig beschadigd, matig verweerd

Beschrijving	Golfplaten
Omgeving	Grenst aan binnen- en buitenlucht
Primaire drager	Schuin dak
Asbestmateriaal	Dak- en gevelbekleding - Golfplaat
Bindmiddel van asbestmateriaal	Cement
Gebondenheid op basis van bindmiddel	Hecht
Hoeveelheid (oppervlakte - aantal)	<ul style="list-style-type: none">• 30,00 m² - 1 stuk
Totale oppervlakte	30,00 m ²
Eenvoudig bereikbaar	Ja
Bevestigingswijze	<ul style="list-style-type: none">• Geschroefd
Identificatiemethode	Vaststelling zonder monsternamen
Destructieve handeling voor identificatie	Nee

Dringend verwijderen

- Verwijder dit asbestmateriaal zo snel mogelijk. Volg de toestand goed op.

- Eenvoudige handelingen: mag via doe-het-zelf of door werknemer(s) met opleidingsattest eenvoudige handelingen
Mag via doe het zelf mits bijkomende maatregelen

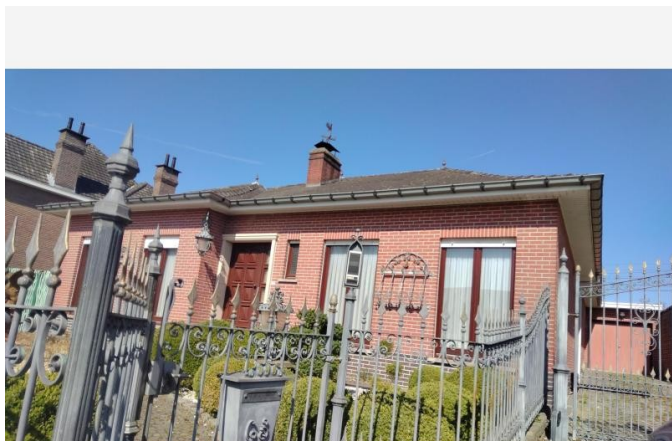
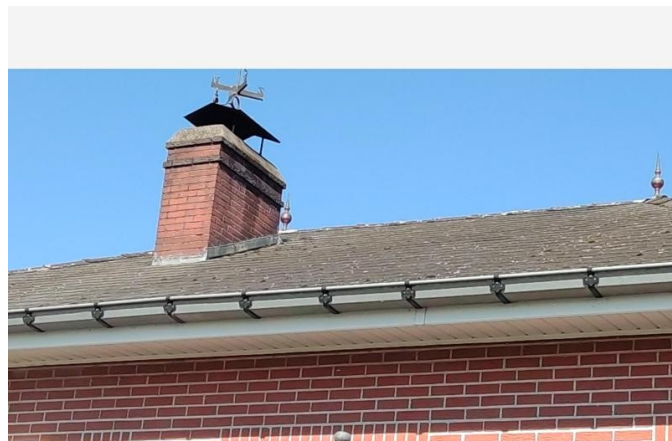
Eindbeoordeling materiaalrisico	Hoog materiaalrisico en/of hoge kans op vezelvrijgave
---------------------------------	---

Gebondenheid	Categorie 1: hechtgebonden in oorsprong
Asbestsoort (vezeltype)	Crocidoliet aanwezig
Asbestconcentratie	Laag (< 50%)
Afschermingsgraad van het gehele materiaal	Geheel of deels (ook) vrij aan de binnenlucht
Toestand van het materiaal	Matig beschadigd, matig verweerd

Beschrijving	Leien dakbedeking
Omgeving	Buiten
Primaire drager	Schuin dak
Asbestmateriaal	Dak- en gevelbekleding - Lei, shingle
Bindmiddel van asbestmateriaal	Cement
Gebondenheid op basis van bindmiddel	Hecht
Hoeveelheid (oppervlakte - aantal)	<ul style="list-style-type: none">• 200,00 m² - 1 stuk
Totale oppervlakte	200,00 m ²
Eenvoudig bereikbaar	Ja
Bevestigingswijze	<ul style="list-style-type: none">• Genageld, geniet
Identificatiemethode	Vaststelling zonder monsternamen
Destructieve handeling voor identificatie	Nee

Dringend verwijderen

- Zorg voor een veilig beheer. Vermijd het beschadigen van het asbestmateriaal. Controleer de toestand jaarlijks op wijzigingen.

- Eenvoudige handelingen: mag via doe-het-zelf of door werknemer(s) met opleidingsattest eenvoudige handelingen
Aanbevolen saneringsmethode: Eenvoudige handeling met bijkomende maatregelen. Het materiaal dient goed te worden gefixeerd voor deze wordt verwijderd.

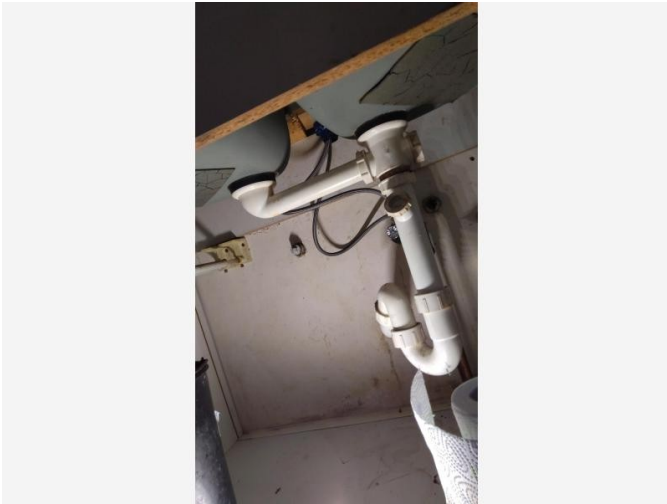
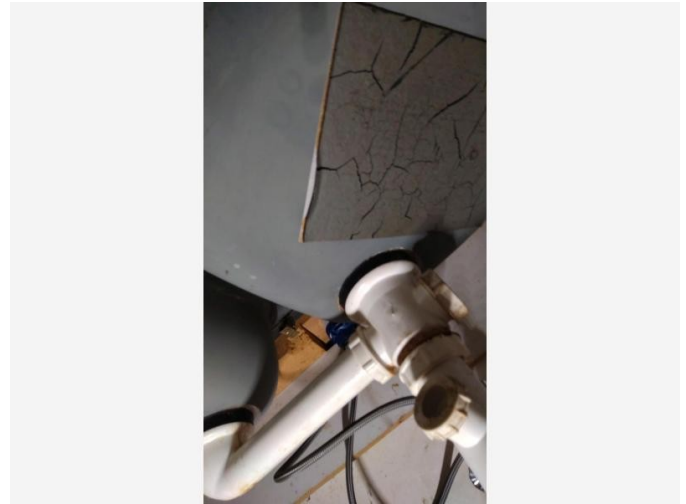
Eindbeoordeling materiaalrisico	Laag materiaalrisico en/of verlaagde kans op vezelvrijgave
---------------------------------	--

Gebondenheid	Categorie 1: hechtgebonden in oorsprong
Asbestsoort (vezeltype)	Crocidoliet aanwezig
Asbestconcentratie	Laag (< 50%)
Afschermingsgraad van het gehele materiaal	Geheel of deels (ook) vrij aan de binnenlucht
Toestand van het materiaal	Onbeschadigd, niet verweerd

Beschrijving	Antidreun
Omgeving	Binnen
Primaire drager	Sanitaire infrastructuur en uitrusting (toe- en afvoer)
Asbestmateriaal	In-situ afwerkingslagen - Lijmlaag
Bindmiddel van asbestmateriaal	Bitumen (roofing, teer, asfalt)
Gebondenheid op basis van bindmiddel	Hecht
Hoeveelheid (gewicht - aantal)	<ul style="list-style-type: none">• 0,20 kg - 2 stuks
Totaal gewicht	0,40 kg
Eenvoudig bereikbaar	Ja
Bevestigingswijze	<ul style="list-style-type: none">• Verlijmd, ingegoten, versmeerd
Identificatiemethode	Vaststelling zonder monstername Motivatie: Op vraag van de eigenaar-opdrachtgever werd geen monstername uitgevoerd
Destructieve handeling voor identificatie	Nee

Zorgvuldig beheren

- Zorg voor een veilig beheer. Vermijd het beschadigen van het asbestmateriaal. Controleer de toestand jaarlijks op wijzigingen.

- Eenvoudige handelingen: mag via doe-het-zelf of door werknemer(s) met opleidingsattest eenvoudige handelingen
Mag via doe het zelf mits bijkomende maatregelen

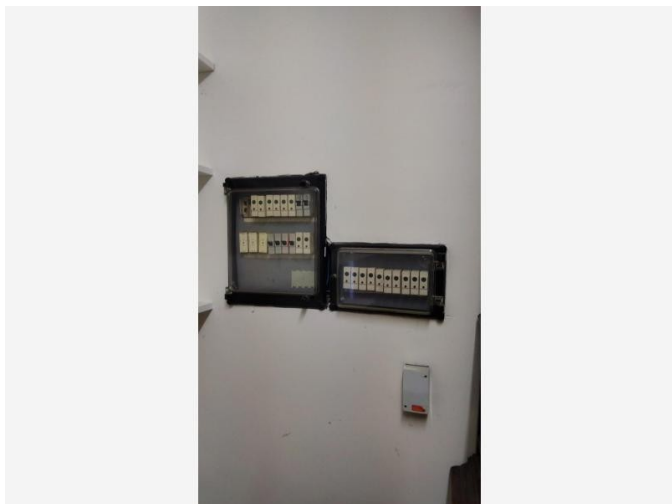
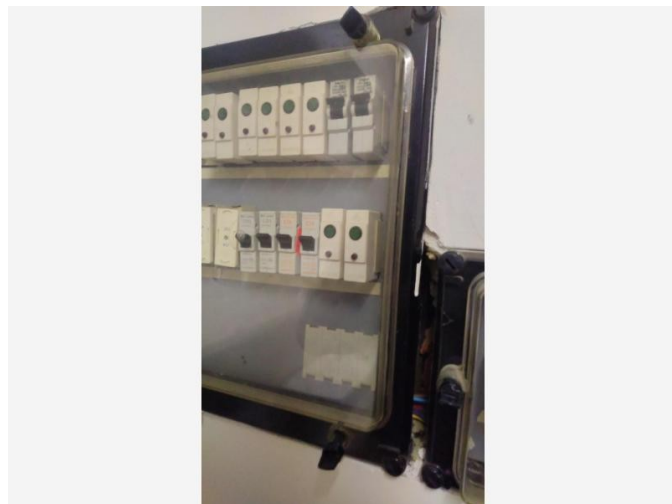
Eindbeoordeling materiaalrisico	Laag materiaalrisico en/of verlaagde kans op vezelvrijgave
---------------------------------	--

Gebondenheid	Categorie 1: hechtgebonden in oorsprong
Asbestsoort (vezeltype)	Crocidoliet aanwezig
Asbestconcentratie	Laag (< 50%)
Afschermingsgraad van het gehele materiaal	Geheel of deels (ook) vrij aan de binnenlucht
Toestand van het materiaal	Onbeschadigd, niet verweerd

Beschrijving	Bakeliet tellerkast en zekeringen
Omgeving	Binnen
Primaire drager	Communicatie en elektrische infrastructuur en uitrusting
Asbestmateriaal	Plaat, paneel, tablet - Type Bakeliet
Bindmiddel van asbestmateriaal	Kunststof of -hars
Gebondenheid op basis van bindmiddel	Hecht
Hoeveelheid (oppervlakte - dikte - aantal)	<ul style="list-style-type: none"> • 0,70 m² - 0,50 cm - 1 stuk
Totaal volume	0,004 m ³
Eenvoudig bereikbaar	Ja
Bevestigingswijze	<ul style="list-style-type: none"> • Geschroefd
Identificatiemethode	Vaststelling zonder monsternamen
Destructieve handeling voor identificatie	Nee
Opmerking	<p>Deze oppervlakte werd niet gemeten, maar geschat op basis van een benadering van de aanwezige tellerkast. Deze schatting mag niet worden gebruikt als maatstaf voor heffingen. Als deskundigen hebben wij vastgesteld dat het materiaal daadwerkelijk bakeliet betreft en geen harde pvc. Bakeliet wordt door ons beschouwd als een asbestverdachte toepassing, aangezien het in veel gevallen asbesthoudend is. We hebben geen staalname uitgevoerd om de functionaliteit van de tellerkast niet in gevaar te brengen. Daarnaast is staalname verboden, aangezien de tellerkast eigendom is van de nutsvoorzieningsmaatschappij.</p>

Zorgvuldig beheren

- Zorg voor een veilig beheer. Vermijd het beschadigen van het asbestmateriaal. Controleer de toestand jaarlijks op wijzigingen.
- Voer bijkomende staalname(s) uit.

- Eenvoudige handelingen: mag via doe-het-zelf of door werknemer(s) met opleidingsattest eenvoudige handelingen
Deze toepassing mag volgens de huidige wetgeving worden verwijderd via eenvoudige handelingen. Aangezien deze toepassing echter eigendom is van de nutsvoorzieningsmaatschappij, mag deze uitsluitend worden verwijderd door hen of door een door hen aangestelde onderaannemer die beschikt over de nodige attesten en opleidingen. Daarom wordt hier verwezen naar de methode van een erkende verwijderaar, maar in feite dient dit via de nutsvoorzieningsmaatschappij te verlopen.

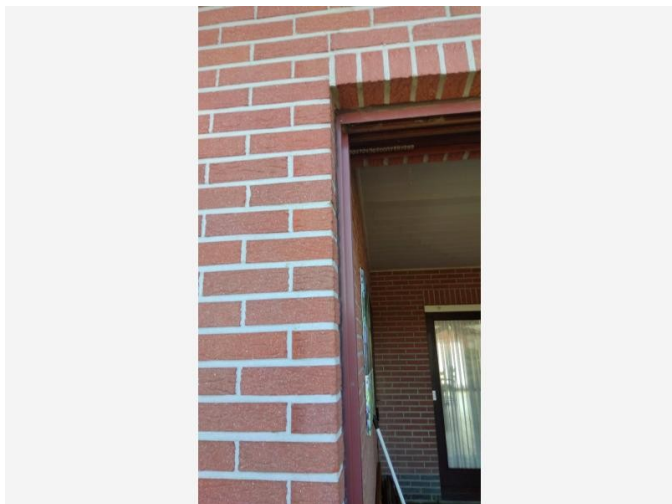
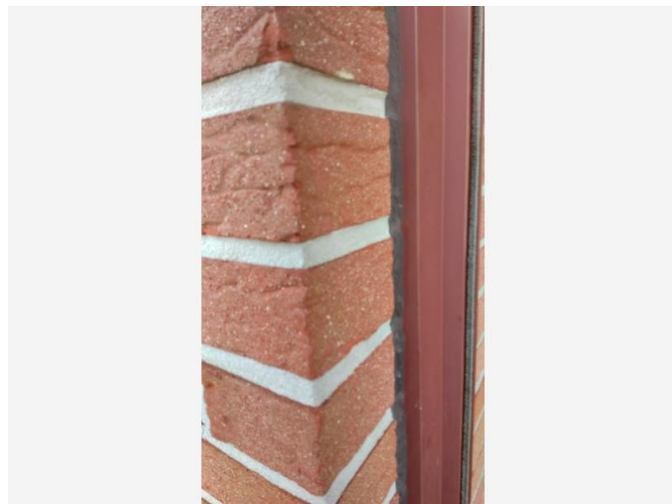
Eindbeoordeling materiaalrisico	Laag materiaalrisico en/of verlaagde kans op vezelvrijgave
---------------------------------	--

Gebondenheid	Categorie 1: hechtgebonden in oorsprong
Asbestsoort (vezeltype)	Amfibool aanwezig, uitgezonderd crocidoliet
Asbestconcentratie	Laag (< 50%)
Afschermingsgraad van het gehele materiaal	Geheel of deels vrij aan de buitenlucht
Toestand van het materiaal	Licht beschadigd, licht verweerd. Intact calciumsilicaatmateriaal of categorie III 'gebondenheid'

Beschrijving	Kit (tussen muur en profiel) Veranda
Omgeving	Grenst aan binnen- en buitenlucht
Primaire drager	Wandopening verticaal (raam, deur, ...)
Asbestmateriaal	In-situ afwerkingslagen - Pasta, stopverf, voegsel, stopsel, vulsel, mastiek, katten, ...
Bindmiddel van asbestmateriaal	Kitten, mastiek, pasta
Gebondenheid op basis van bindmiddel	Hecht
Hoeveelheid (gewicht - aantal)	<ul style="list-style-type: none">• 3,00 kg - 1 stuk
Totaal gewicht	3,00 kg
Eenvoudig bereikbaar	Ja
Bevestigingswijze	<ul style="list-style-type: none">• Verlijmd, ingegoten, versmeerd
Identificatiemethode	Vaststelling zonder monstername
Destructieve handeling voor identificatie	Nee
Opmerking	<p>Deze oppervlakte, volumes en gewichten zijn niet gemeten, maar geschat op basis van een benadering van de aanwezige katten (de opgegeven hoeveelheden mogen niet gebruikt worden als maatstaf voor heffingen).</p> <p>Op vraag van de eigenaar werd geen monstername uitgevoerd.</p>

Zorgvuldig beheren

- Zorg voor een veilig beheer. Vermijd het beschadigen van het asbestmateriaal. Controleer de toestand jaarlijks op wijzigingen.
- Voer bijkomende staalname(s) uit.

- Eenvoudige handelingen: mag via doe-het-zelf of door werknemer(s) met opleidingsattest eenvoudige handelingen
Mag via doe het zelf mits bijkomende maatregelen
