# Asbestinventarisatetest

Denderhoutembaan 242, 9400 Ninove

Attestnummer : 20240725-000110.000

Uitgegeven op : 25.07.2024

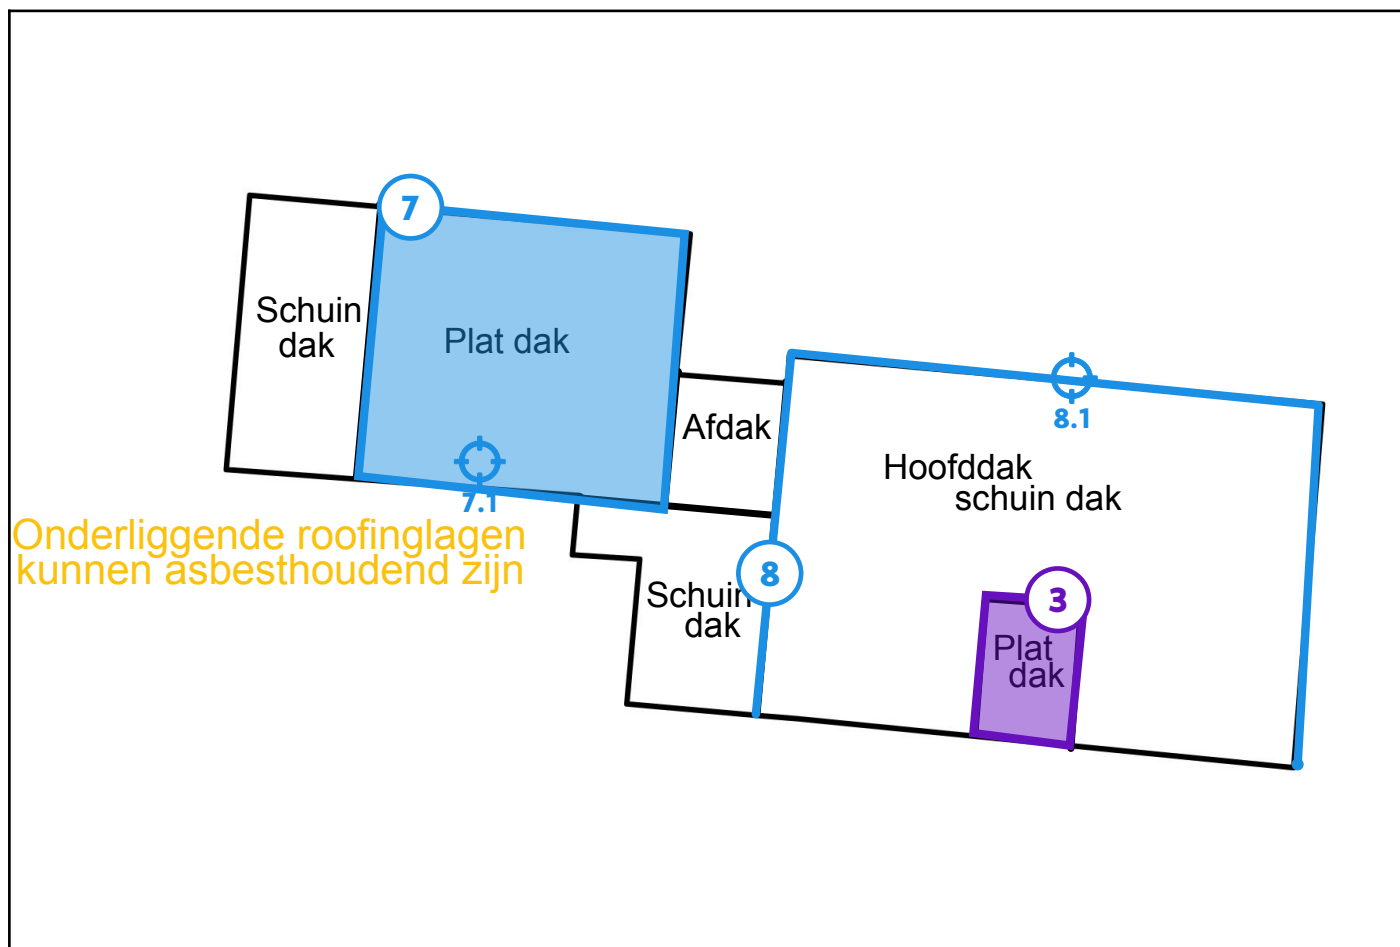
## Plan 1.1: Hoofgebouw dakplan

Beschrijving	Type	Actie
3. Plat dak hoofddak	Beperking	-
5. Roofing plat dak	Advies	-
7. Roofing plat dak	Geen asbest	-
7.1 Code: DEN-RO	Puntmonster	-
8. Crepi gevel	Geen asbest	-
8.1 Code: DEN-CR	Puntmonster	-

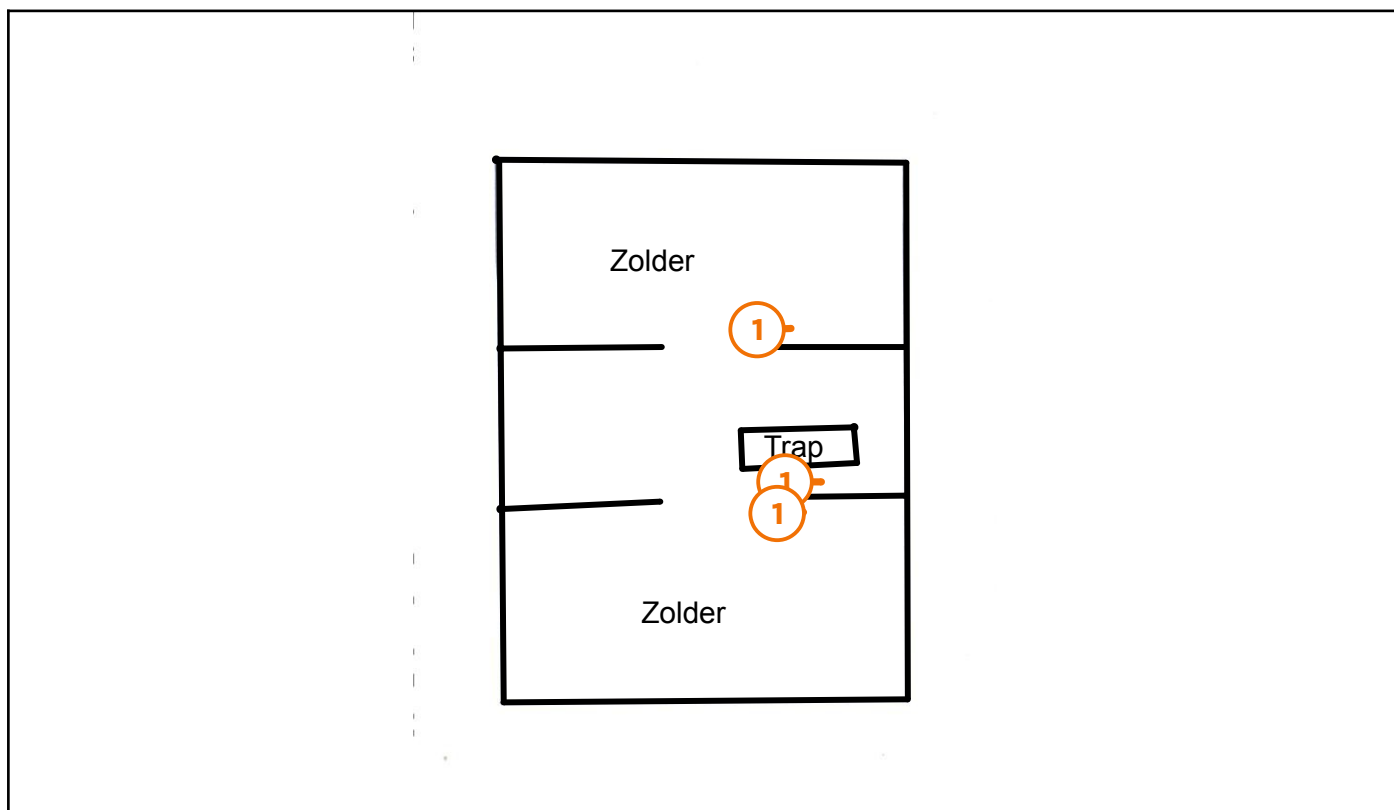
## Plan 1.2: Zolder plan

Beschrijving	Type	Actie
1. Bakeliet	Asbestmateriaal	<a href="#">Verwijderen</a>

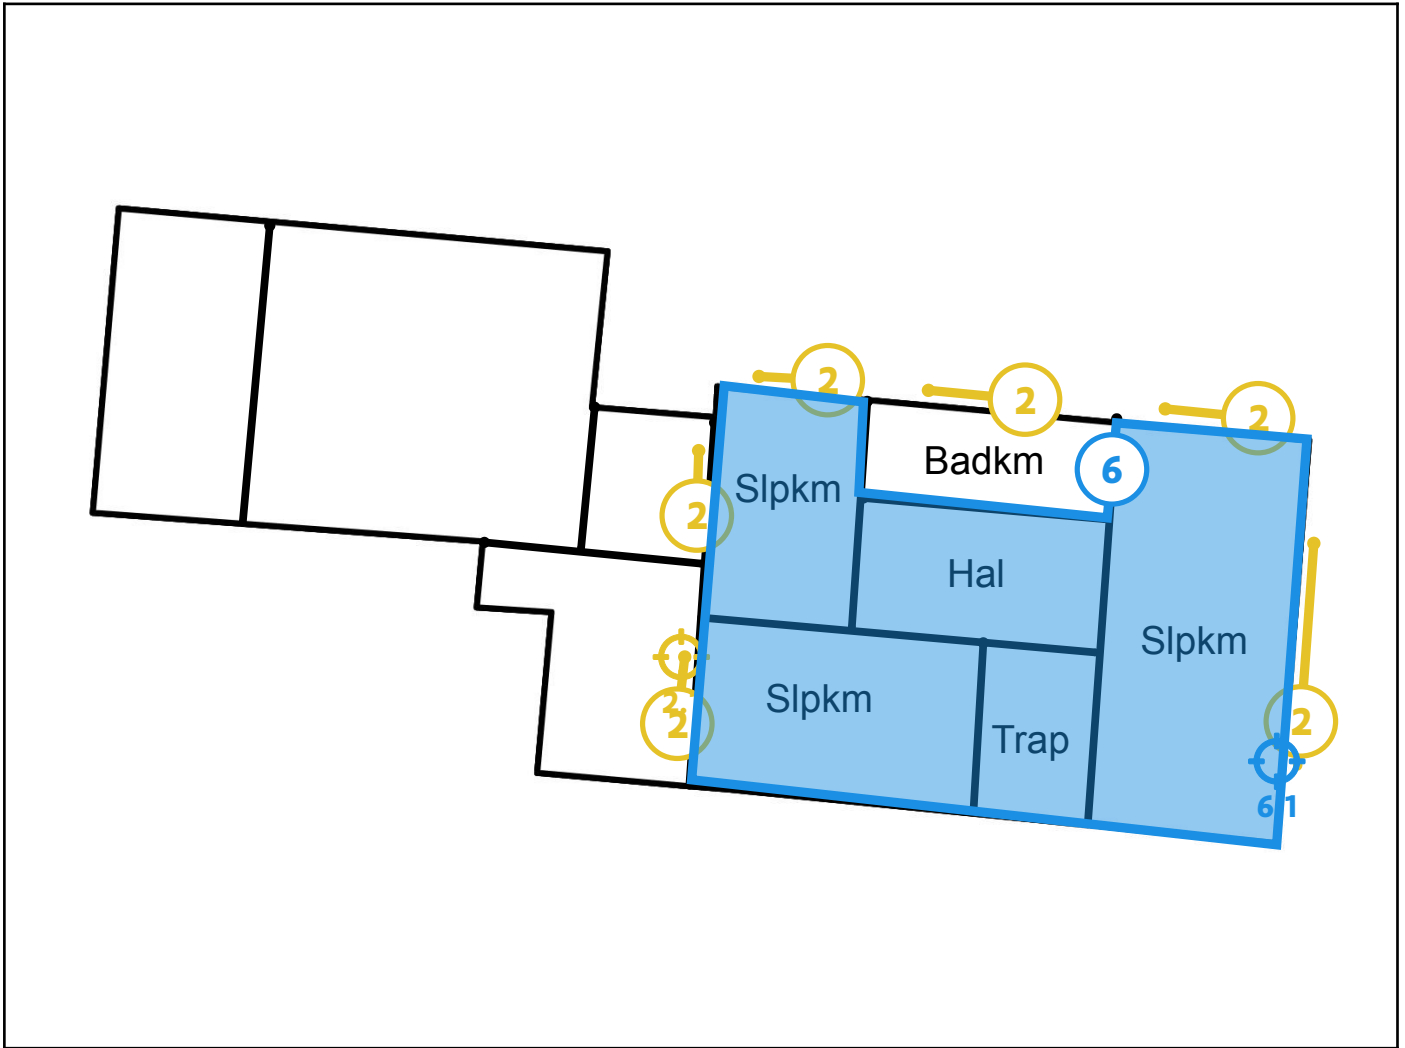
## Plan 1.3: 1ste verdiep plan

Beschrijving	Type	Actie
2. Vensterbanken	Asbestmateriaal	Zorgvuldig beheren
2.1 Code: DEN-MASS	Puntmonster	-
6. Pleisterwerk muren	Geen asbest	-
6.1 Code: DEN-PLM	Mengmonster	-

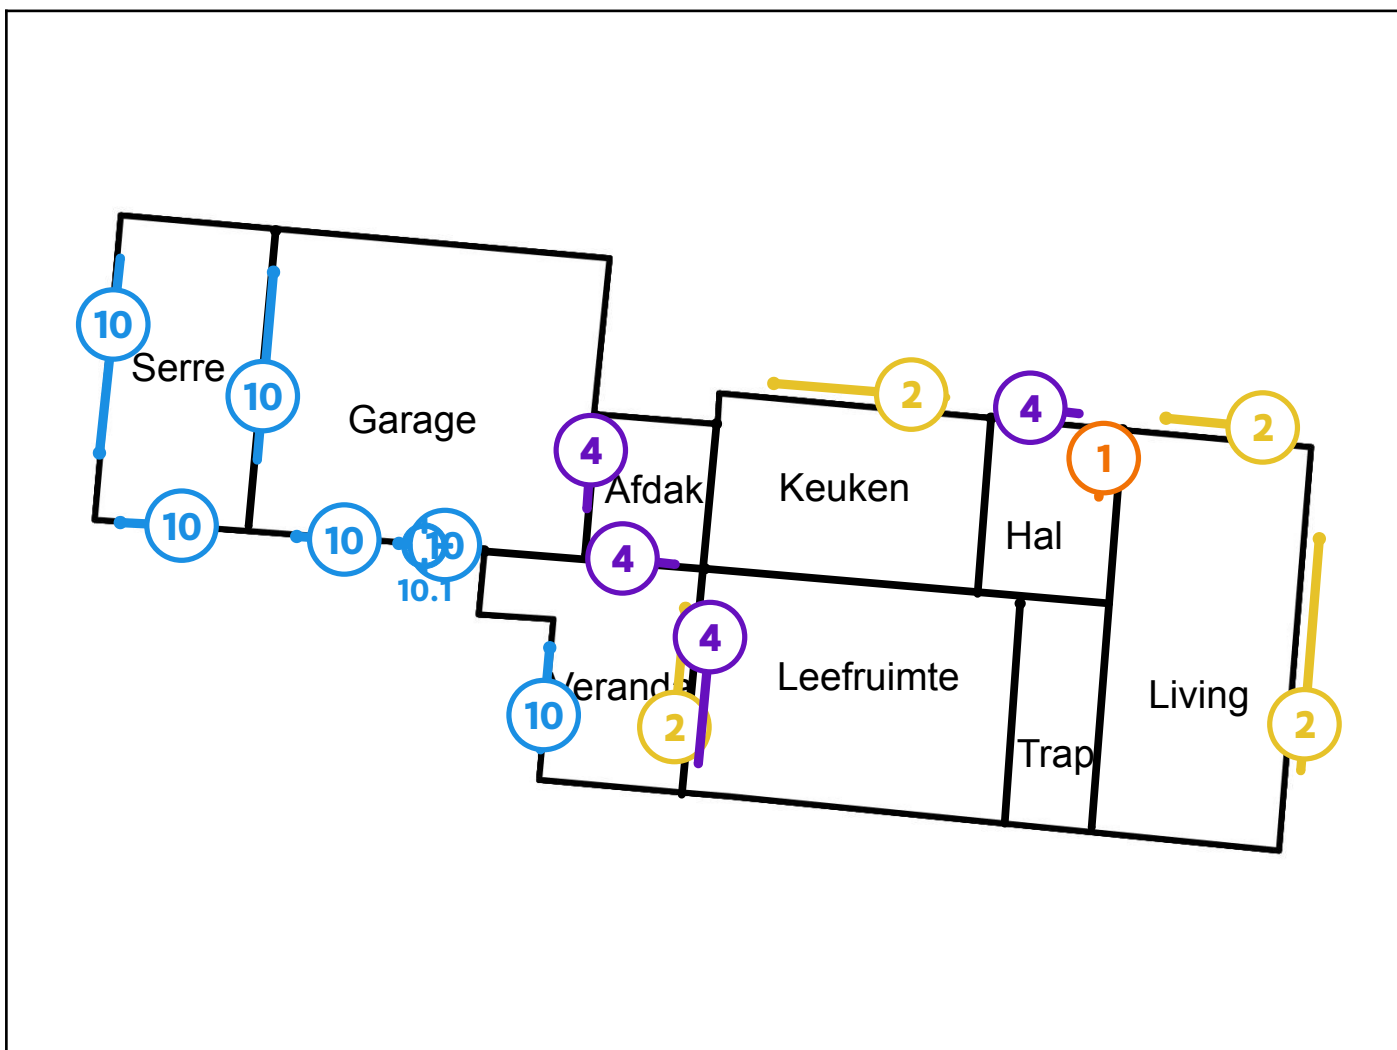
## Plan 1.5: Gelijkvloers plan

Beschrijving	Type	Actie
1. Bakeliet	Asbestmateriaal	Verwijderen
2. Vensterbanken	Asbestmateriaal	Zorgvuldig beheren
4. Mastiek	Advies	-
10. Mastiek serre	Geen asbest	-
10.1 Code: DEN-MAS	Puntmonster	-

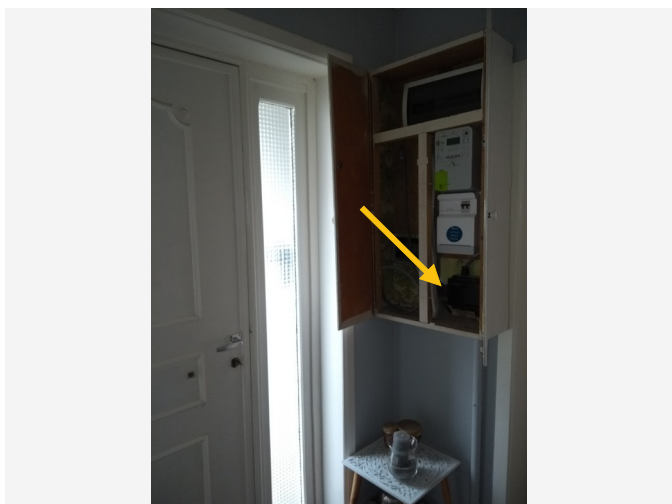
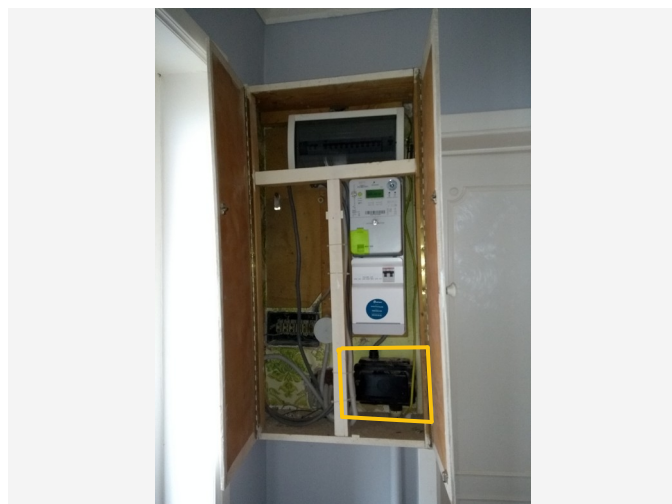
Eindbeoordeling materiaalrisico	Verhoogd materiaalrisico en/of verhoogde kans op vezelvrijgave
---------------------------------	--

Gebondenheid	Categorie 1: hechtgebonden in oorsprong
Asbestsoort (vezeltype)	Crocidoliet aanwezig
Asbestconcentratie	Laag (< 50%)
Afschermingsgraad van het gehele materiaal	Geheel of deels (ook) vrij aan de binnenlucht
Toestand van het materiaal	Licht beschadigd, licht verweerd. Intact materiaal type Pical – asbestboard of categorie III 'gebondenheid'

Beschrijving	Bakeliet
Omgeving	Binnen
Primaire drager	Communicatie en elektrische infrastructuur en uitrusting
Asbestmateriaal	Plaat, paneel, tablet - Type Bakeliet
Bindmiddel van asbestmateriaal	Kunststof of -hars
Gebondenheid op basis van bindmiddel	Hecht
Hoeveelheid (oppervlakte - dikte - aantal)	• 0,50 m <sup>2</sup> - 0,50 cm - 1 stuk
Totaal volume	0,003 m <sup>3</sup>
Eenvoudig bereikbaar	Ja
Bevestigingswijze	• Geschroefd
Identificatiemethode	Vaststelling zonder monstername
Destructieve handeling voor identificatie	Nee

Het asbestmateriaal valt onder de mijlpaal van 2040.

Verwijderen

- Zorg voor een veilig beheer. Vermijd het beschadigen van het asbestmateriaal. Controleer de toestand jaarlijks op wijzigingen.

- Eenvoudige handelingen: mag via doe-het-zelf of door werknemer(s) met opleidingsattest eenvoudige handelingen  
Hechtgebonden toepassing die verwijderd mag worden via doe-het-zelf of door een vakman.

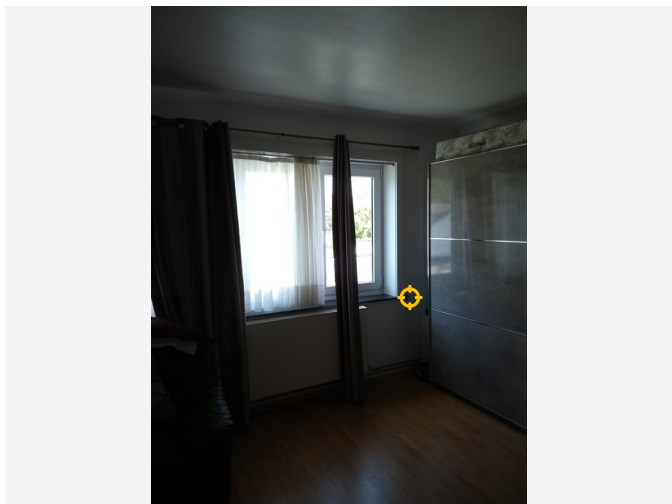
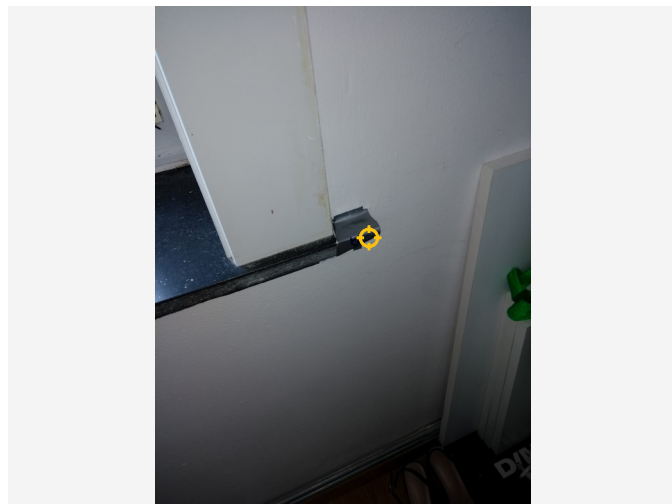
Eindbeoordeling materiaalrisico	Laag materiaalrisico en/of verlaagde kans op vezelvrijgave
---------------------------------	--

Gebondenheid	Categorie 1: hechtgebonden in oorsprong
Asbestsoort (vezeltype)	Alleen chrysotiel
Asbestconcentratie	Laag (< 50%)
Afschermingsgraad van het gehele materiaal	Geheel of deels (ook) vrij aan de binnenlucht
Toestand van het materiaal	Licht beschadigd, licht verweerd. Intact materiaal type Pical – asbestboard of categorie III 'gebondenheid'

#	Type	Referentie	Resultaat
2.1	Puntmonster	DEN-MASS	Chrysotiel

Beschrijving	Vensterbanken
Omgeving	Binnen
Primaire drager	Wandopening verticaal (raam, deur, ...)
Asbestmateriaal	Plaat, paneel, tablet - Type Massal
Bindmiddel van asbestmateriaal	Cement
Gebondenheid op basis van bindmiddel	Hecht
Hoeveelheid (oppervlakte - dikte - aantal)	• 5,00 m <sup>2</sup> - 2,00 cm - 1 stuk
Totaal volume	0,10 m <sup>3</sup>
Eenvoudig bereikbaar	Ja
Bevestigingswijze	• Geklemd
Identificatiemethode	Vaststelling met monstername
Destructieve handeling voor identificatie	Nee

Het asbestmateriaal valt onder de mijlpaal van 2040.

Zorgvuldig beheren

- Zorg voor een veilig beheer. Vermijd het beschadigen van het asbestmateriaal. Controleer de toestand jaarlijks op wijzigingen.
- Scherm in afwachting van verwijdering het asbestmateriaal af van luchtstromingen en verstoring: bijvoorbeeld door het te verpakken, te fixeren, af te dekken, signalisatie - afbakening aan te brengen, ...

- Eenvoudige handelingen: mag via doe-het-zelf of door werknemer(s) met opleidingsattest eenvoudige handelingen  
Hechtgebonden toepassing die verwijderd mag worden via doe-het-zelf of door een vakman.  
Scherm in afwachting de beschadigingen af.

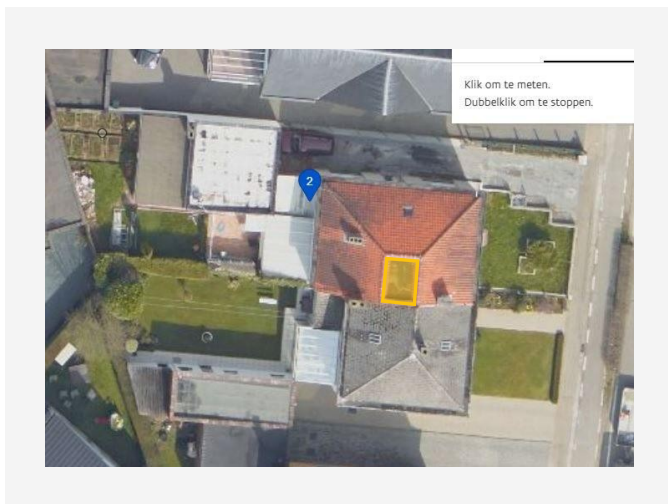
Situeringsfoto

**Reden:** Het te onderzoeken materiaal situeert zich hoger dan 3,50 m te rekenen vanaf een veilige ondergrond

**Uitleg van de asbestdeskundige:** Op het hoofddak is er een deel plat dak.

Dit plat dak is niet waarneembaar vanop de begane grond of vanuit de woning.

Enkel op luchtfoto's is dit waarneembaar.

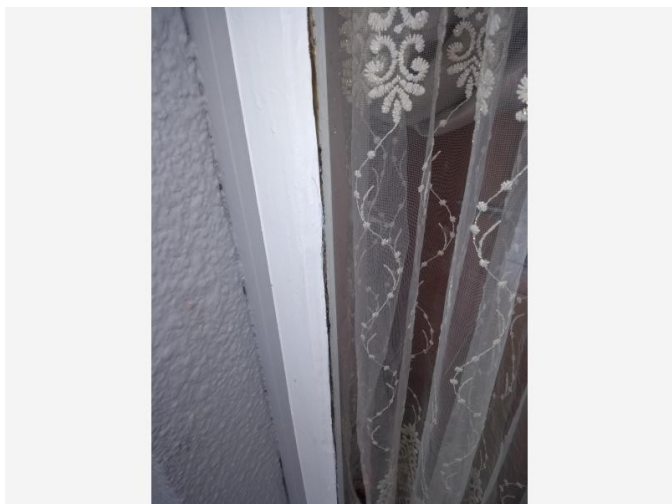
Vrije foto

In de woning zijn nog een aantal oudere ramen met mastiek.  
Staalname kadert in een destructief onderzoek.

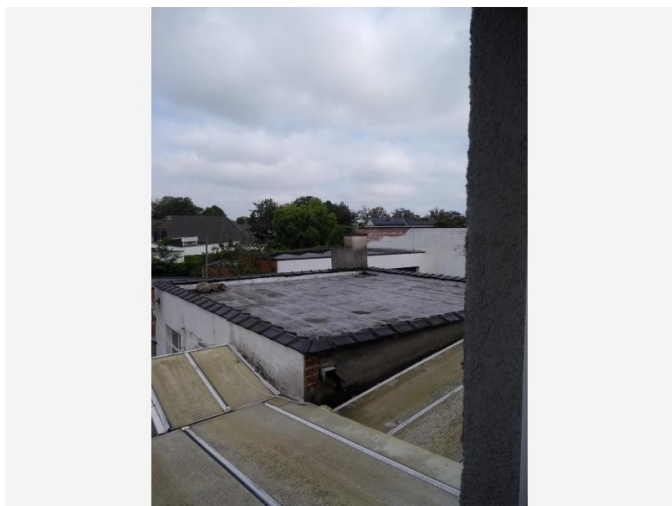
Vrije foto

De toplaag van het plat dak werd bemonsterd en negatief bevonden.  
Onderliggende lagen kunnen wel asbesthoudend zijn.
