Asbestinventarisatetest

Colomastraat 2, 2800 Mechelen

Attestnummer : 20250410-000191.000

Niet-asbestveilig

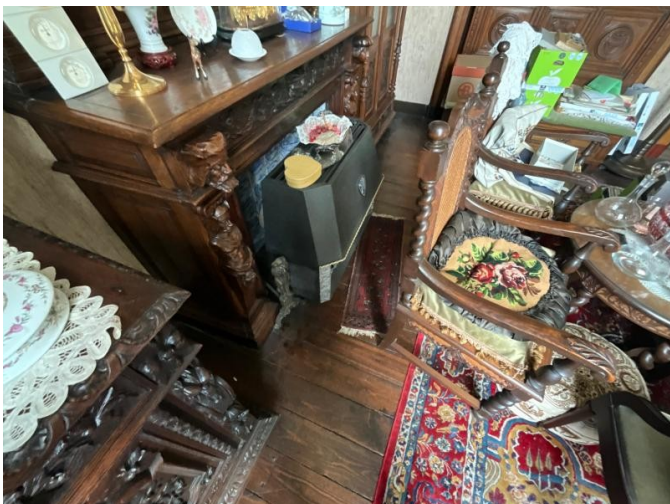
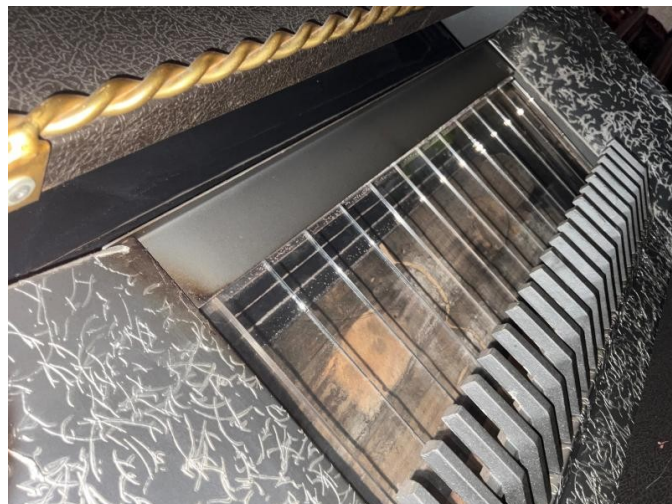
Enkel risico bij onderhoud van het toestel, vervang de asbestkoord bij onderhoudswerken,

| Eindbeoordeling materiaalrisico | Hoog materiaalrisico en/of hoge kans op vezelvrijgave |

| Toestand van het materiaal | Licht beschadigd, licht verweerd. Intact calciumsilicaatmateriaal of categorie III 'gebondenheid' |

| Opmerking | De koord is visueel vastgesteld als asbestverdacht, er werd geen monster genomen oww de dichting te behouden. |

- Verwijder dit asbestmateriaal zo snel mogelijk. Volg de toestand goed op.
- Voer bijkomende staalname(s) uit.

- Eenvoudige handelingen: mag via doe-het-zelf of door werknemer(s) met opleidingsattest eenvoudige handelingen
EH via doe-het zelf : Bij het verwijderen van asbestkoord komt relatief veel stof vrij , deze goed vochtig maken door verneveling ,

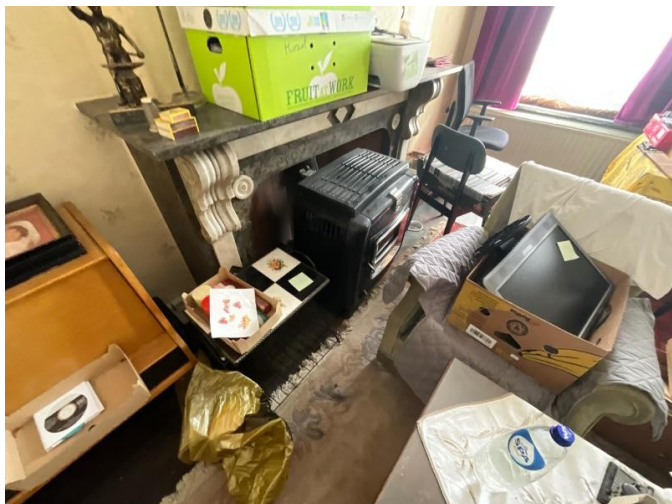
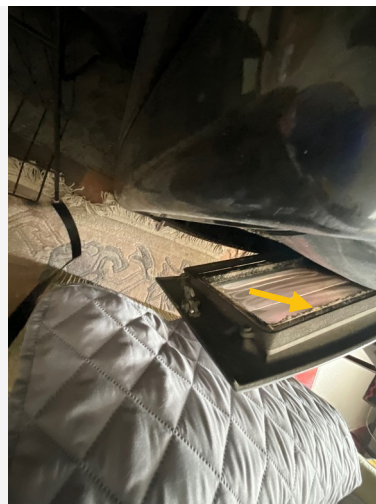
| Opmerking | De koord is visueel vastgesteld als asbestverdacht , er werd geen monster genomen oww de dichting te behouden. |

- Eenvoudige handelingen: mag via doe-het-zelf of door werknemer(s) met opleidingsattest eenvoudige handelingen
EH via doe-het zelf : Bij het verwijderen van asbestkoord komt relatief veel stof vrij , deze goed vochtig maken door verneveling ,

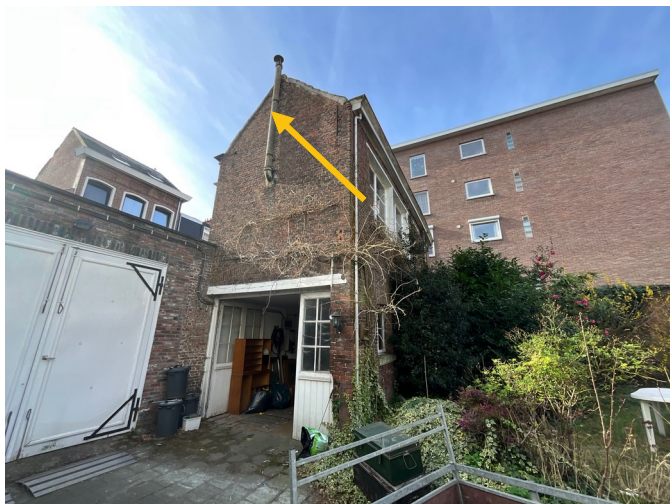
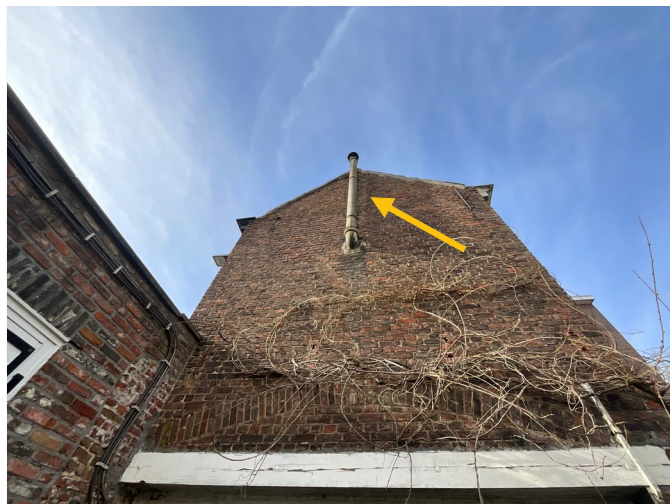
| Opmerking | De vermelde oppervlaktes, diktes en volumes betreffen een beredeneerde schatting. Er worden geen rechten verleend aan deze oppervlaktes/diktes/volumes. |

De buis kan voorzichtig losgebeiteld worden , extra bevochtigen om stof te voorkomen

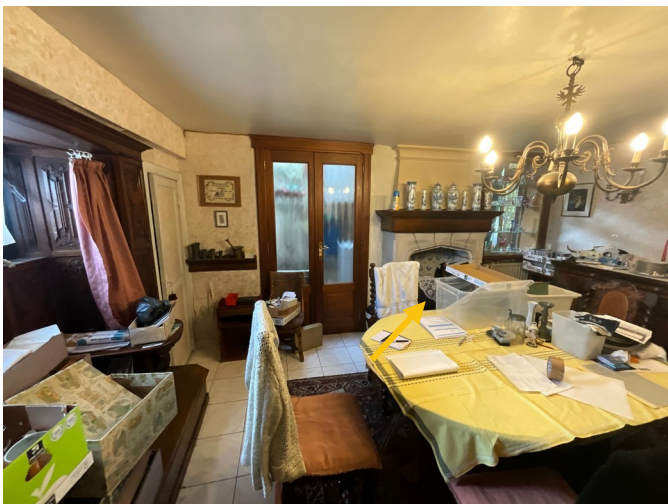
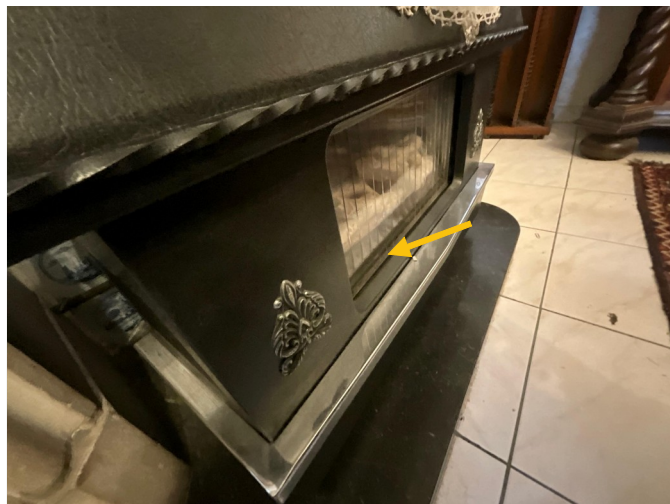
| Opmerking | De koord is visueel vastgesteld als asbestverdacht, er werd geen monster genomen o.w.v. onbereikbaarheid. |

- Eenvoudige handelingen: mag via doe-het-zelf of door werknemer(s) met opleidingsattest eenvoudige handelingen
EH via doe-het zelf : Bij het verwijderen van asbestkoord komt relatief veel stof vrij , deze goed vochtig maken door verneveling ,

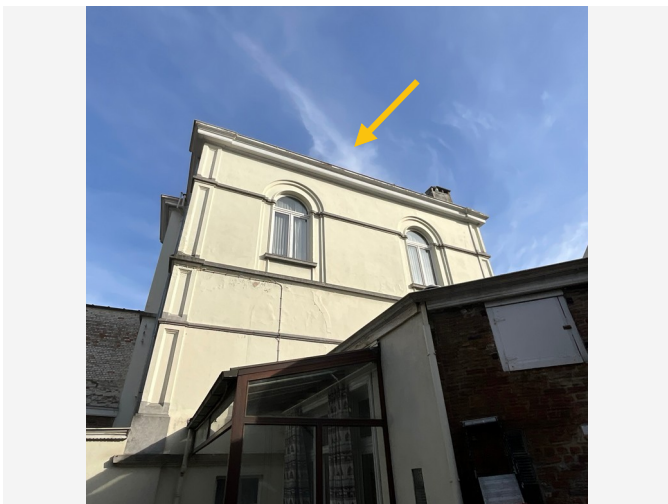
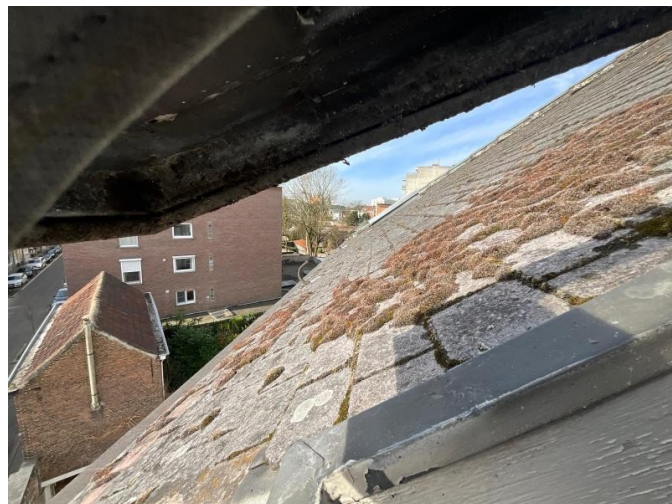
| Opmerking | De leien zijn visueel en volgens expertise als asbestverdacht beschouwd. De vermelde oppervlaktes, diktes en volumes betreffen een beredeneerde schatting. Er worden geen rechten verleend aan deze oppervlaktes/diktes/volumes. |

-u beschikt over een vernevelaar (water) of fixeermiddel om het abestmateriaal te bevochtigen tijdens de volledige duur van de werken

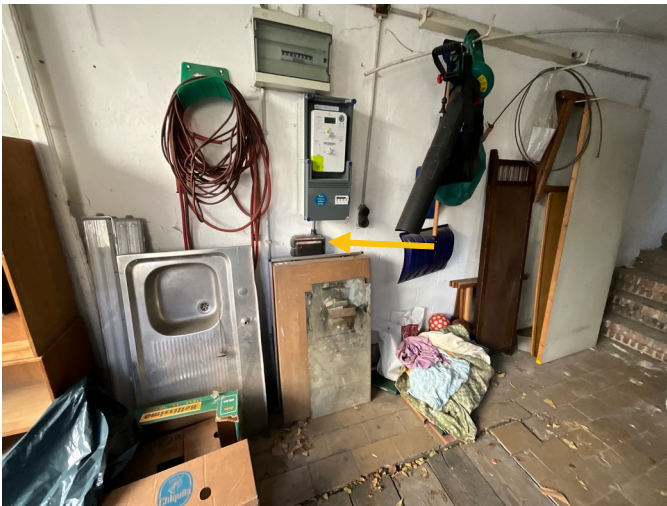
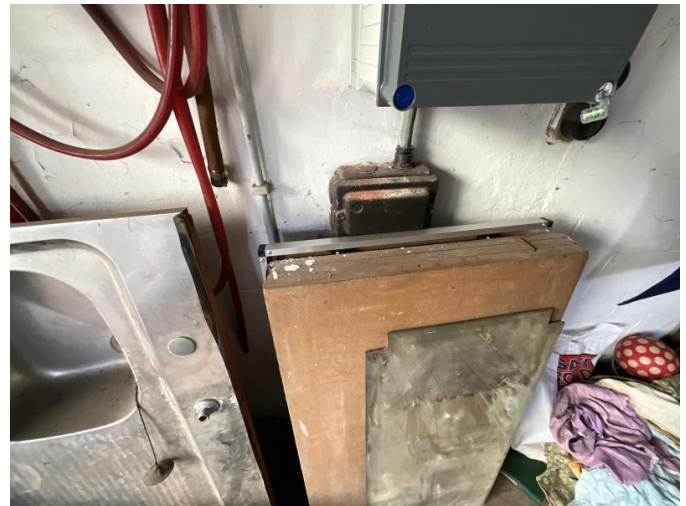
| Opmerking | <p>Het is moeilijk te bepalen of de bakeliettoepassingen in de garage ook effectief asbesthoudend is (het kan ook gaan om de asbestvrije variant).</p> <p>Er werd geen monster genomen o.w.v. beschadiging aan een elektrisch gerelateerde toepassing, extra controle bij verwijdering van het verdacht materiaal.</p> |

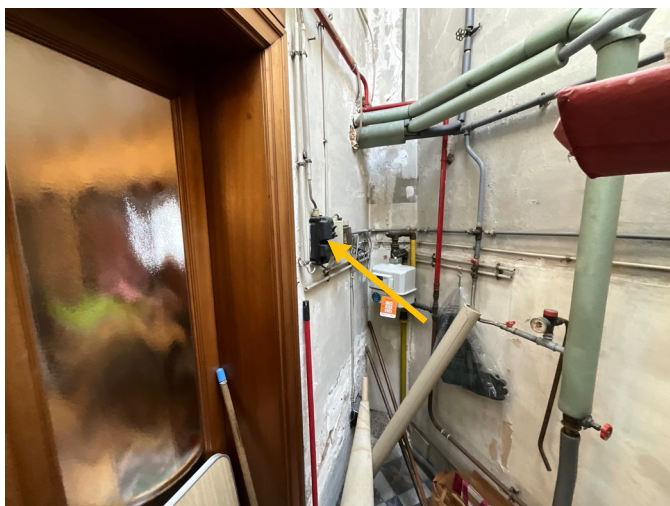
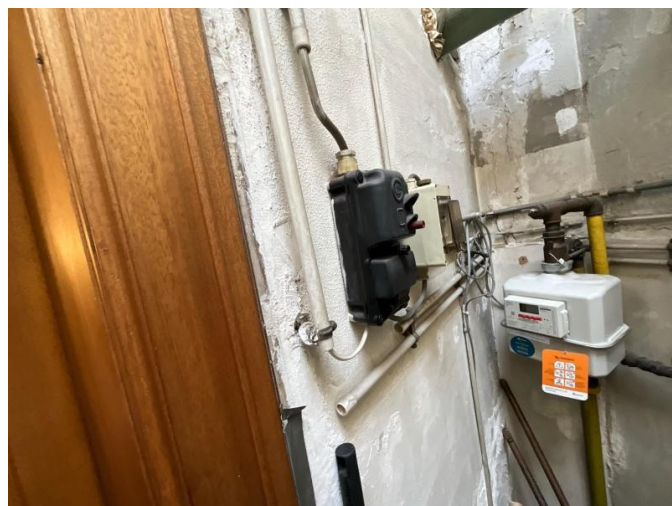
| Opmerking | <p>Het is moeilijk te bepalen of de bakeliettoepassing ook effectief asbesthoudend is (het kan ook gaan om de asbestvrije variant).</p> <p>Er werd geen monster genomen o.w.v. beschadiging aan een elektrisch gerelateerde toepassing, extra controle bij verwijdering van het verdacht materiaal.</p> |

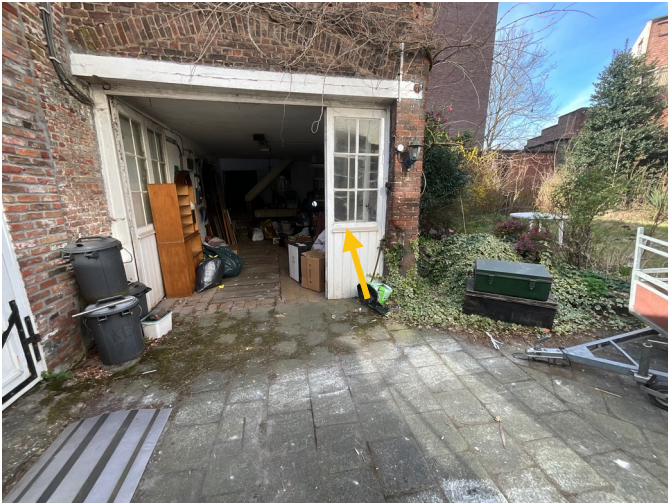
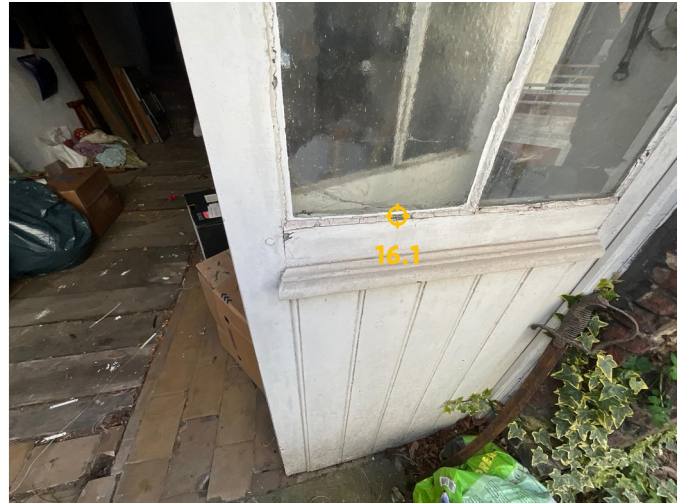
Fiche 16: Stopverf ramen garage

Geen asbest

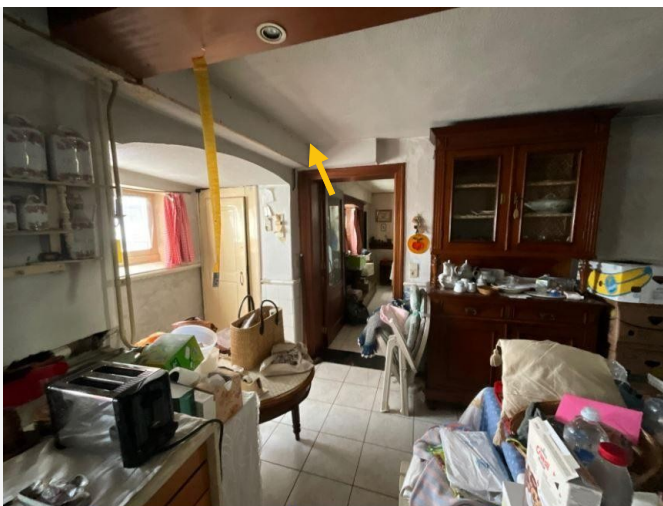
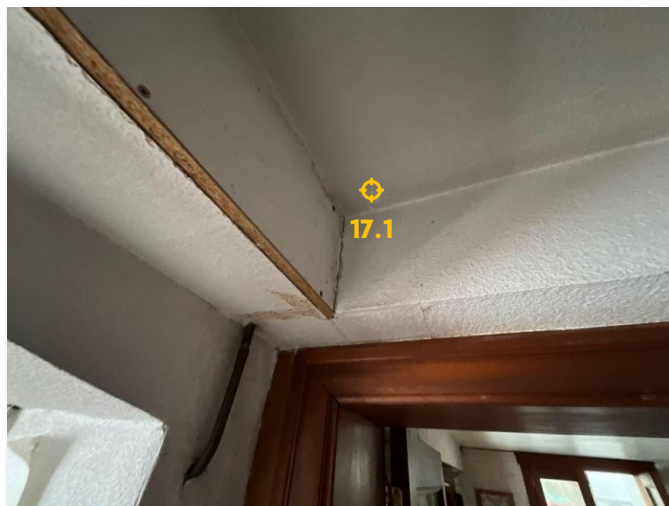
Fiche 17: Plafondpleister

Geen asbest

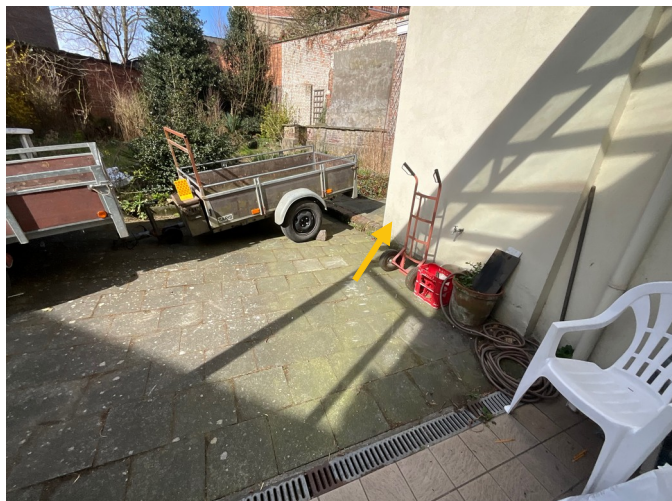
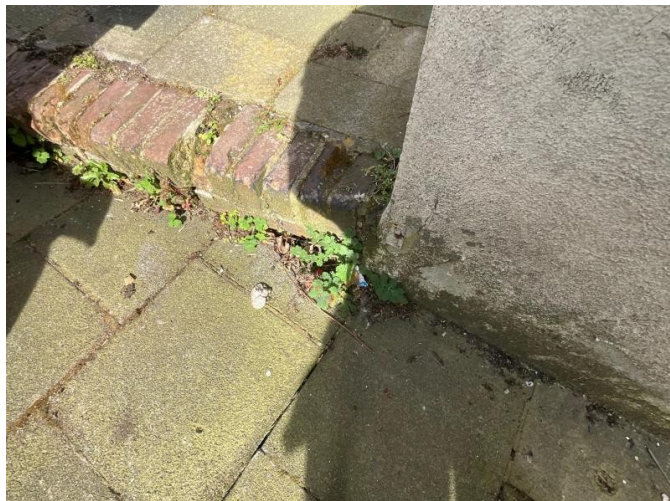
Fiche 18: Crepi buitentoepassing woning (met staalname)

Geen asbest

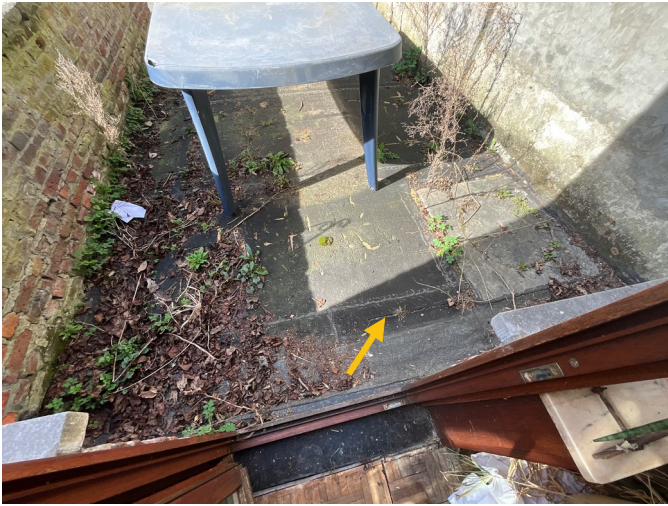
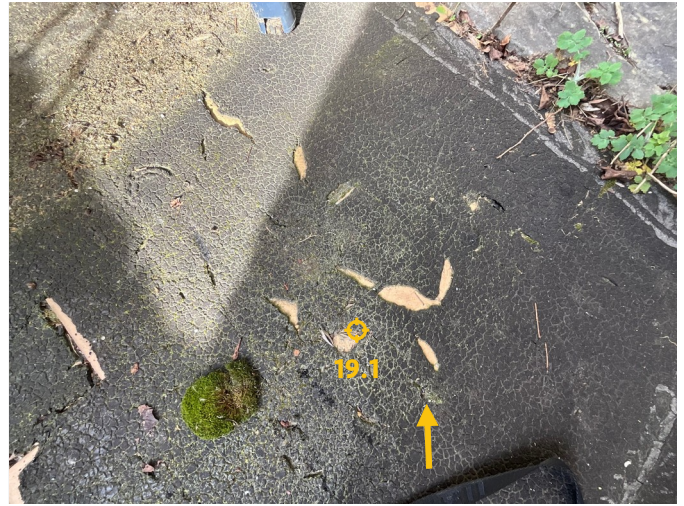
Fiche 19: Roofing vloer terras (met staalname)

Geen asbest

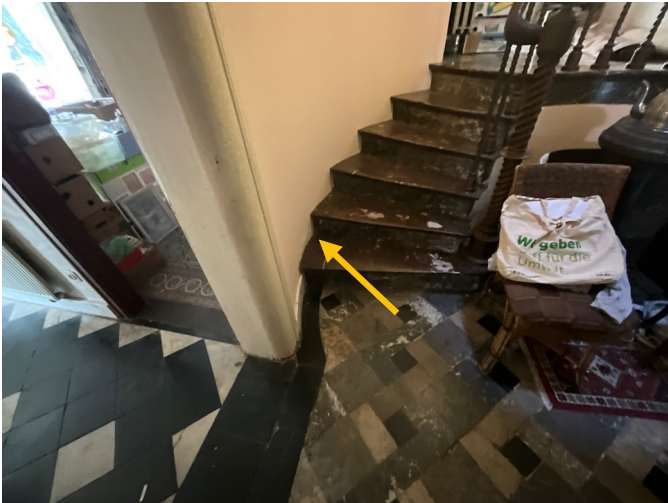
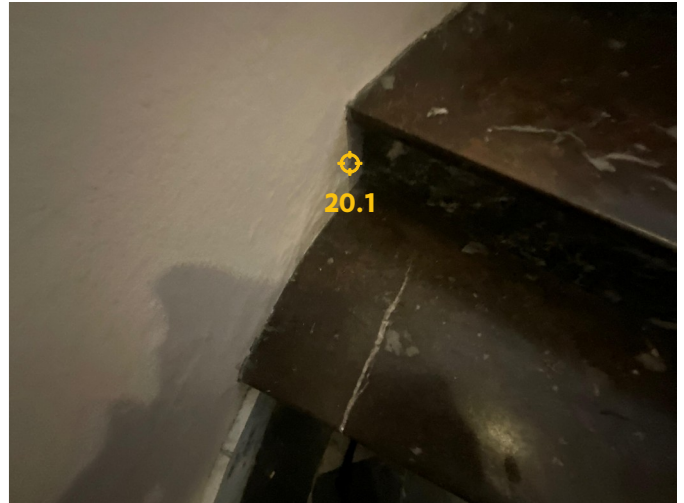
Fiche 20: Muurpleister

Geen asbest
