Asbestinventarisatetest

Edingseweg 153, 9500 Geraardsbergen

Attestnummer : 20250407-000083.000

Uitgegeven op : 07.04.2025

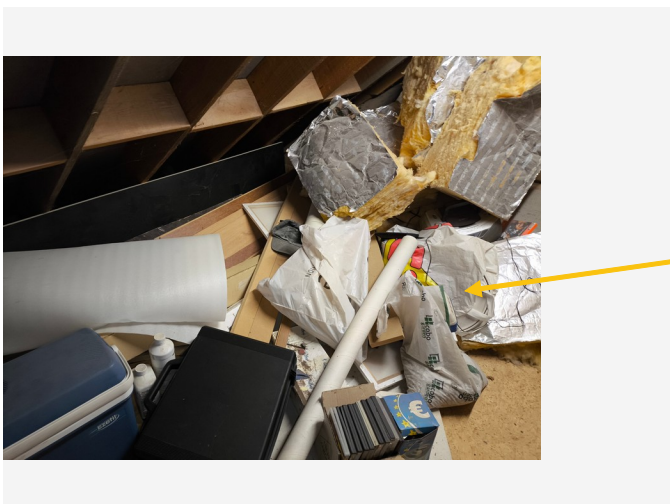
Tijdelijke beperking

Reden: Materiaal in opslag

Uitleg van de asbestdeskundige: Middellange termijnbeperking : Materialen/inboedel zijn in grote mate aanwezig. Vloer- en wanddelen konden niet volledig worden geïnspecteerd worden. Hierdoor zijn misschien verborgen asbestverdachte toepassingen aanwezig. De opdrachtgever blijkt redelijkerwijs niet in staat om het materiaal op korte termijn op te ruimen of te verwijderen. Het materiaal wordt pas verwijderd bij effectieve verhuis/verkoop. Termijn is onbekend.

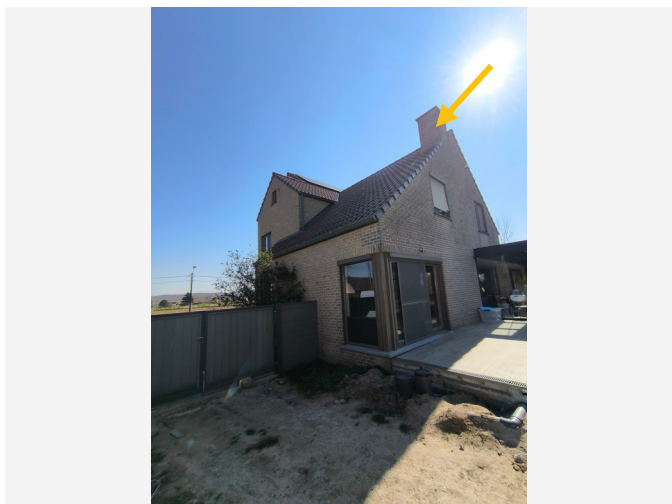
Tijdelijke beperking

Reden: Het te onderzoeken materiaal situeert zich hoger dan 3,50 m te rekenen vanaf een veilige ondergrond

Uitleg van de asbestdeskundige: Bij werken (dak of reiniging schouw) kan een stelling geplaatst worden, het is niet duidelijk of er asbestverdachte materialen aanwezig zijn in de schouw.

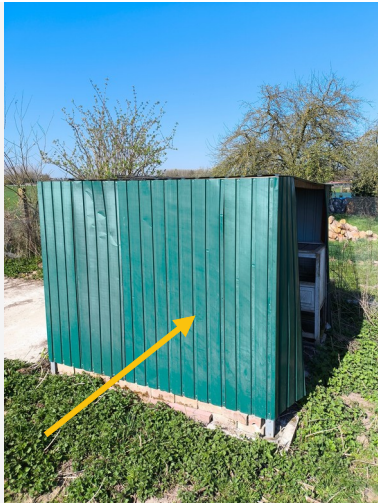
geen verdachte toepassingen vastgesteld

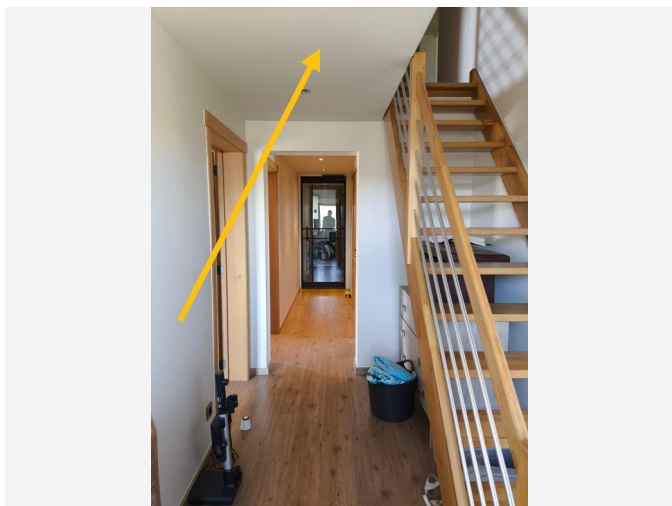
Er zijn plafonds afgewerkt in plaatmateriaal. Het is niet duidelijk of er pleisterwerk of verdacht materiaal aanwezig is achter deze valse plafonds, het is aangewezen om bijkomend onderzoek uit te voeren bij werken.

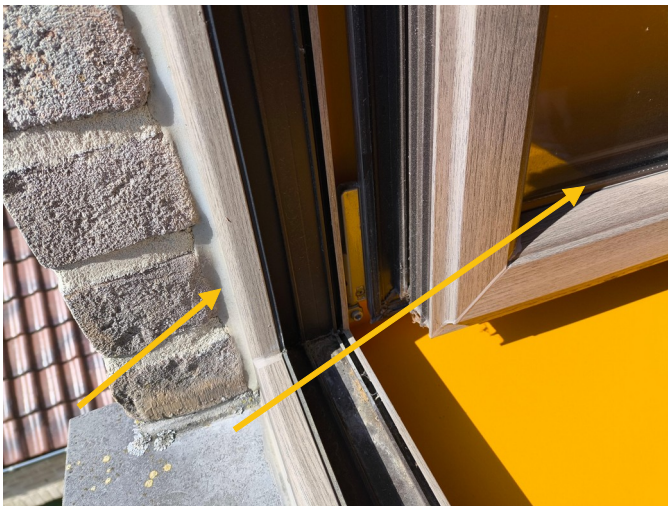
De mastiek werd gecontroleerd en als niet-asbesthoudend beschouwd. (zacht en elastisch)

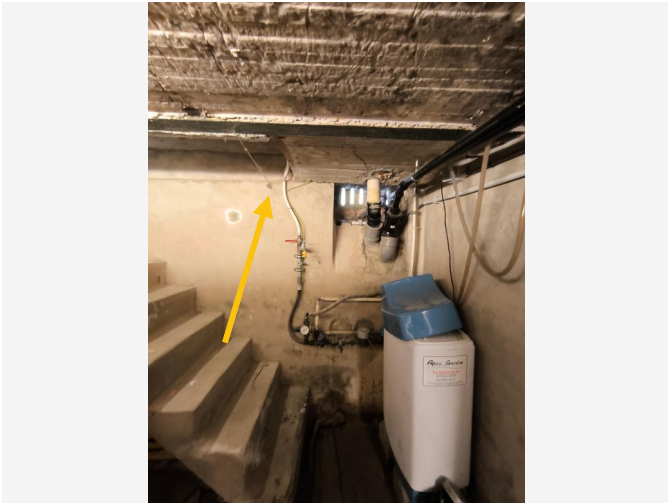
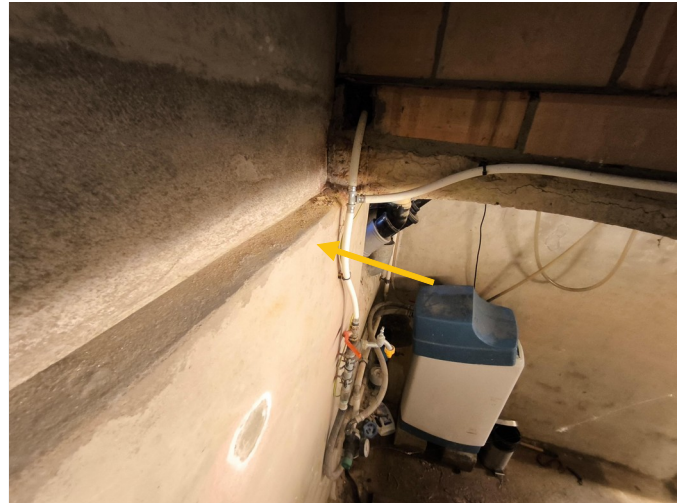
Fiche 6: Cementering kelder

Geen asbest

#	Type	Referentie	Resultaat
6.1	Mengmonster	03	Geen asbest

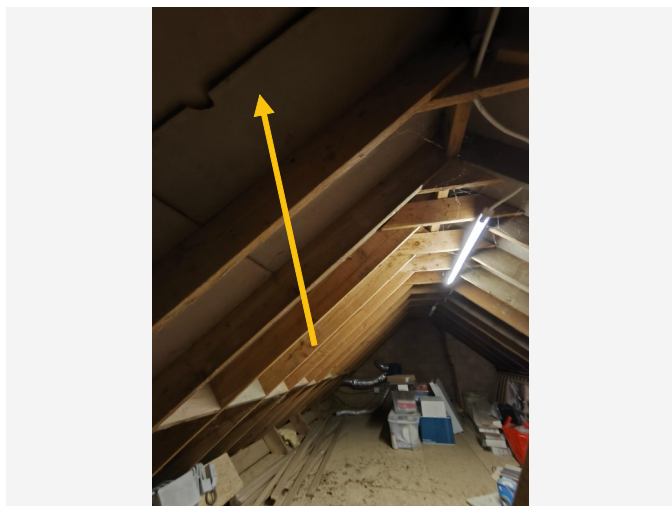
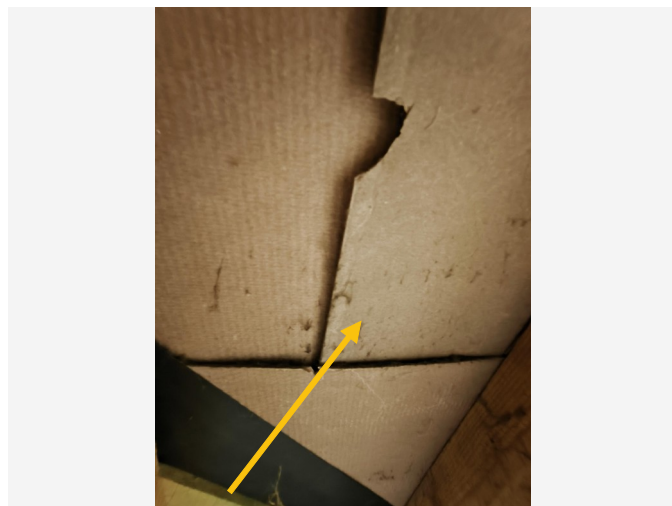
Geen asbest

#	Type	Referentie	Resultaat
7.1	Mengmonster	02	Geen asbest

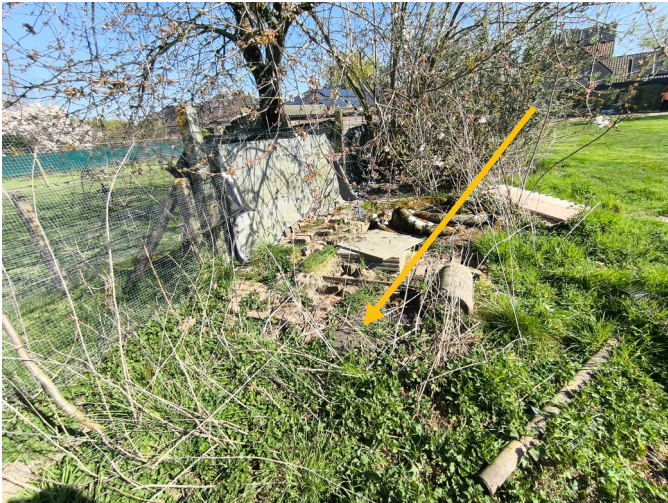
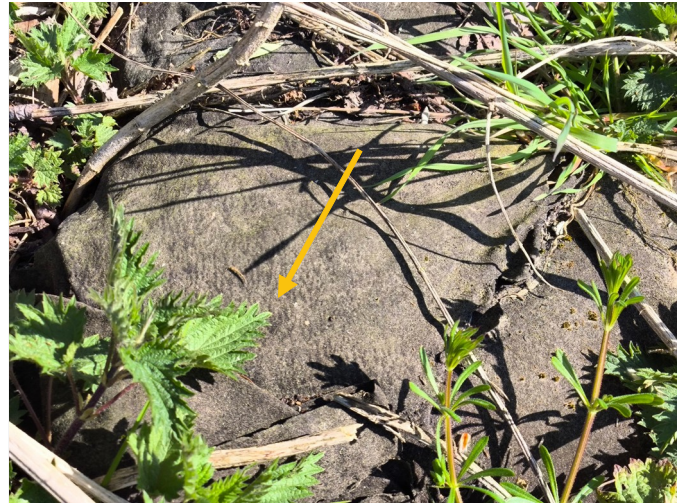
Fiche 8: roofing (resten bouwmaterialen)

Afvalstof, geen asbest

#	Type	Referentie	Resultaat
8.1	Puntmonster	04	Geen asbest

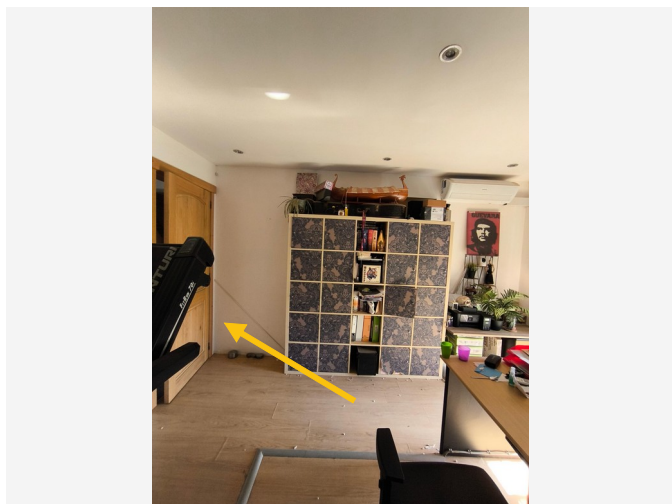
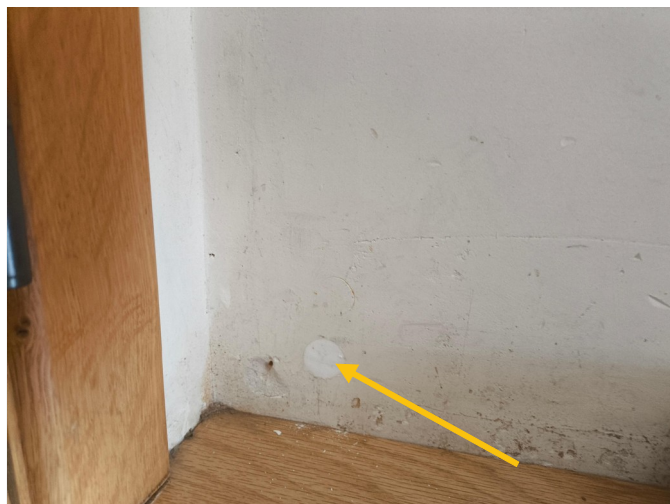
Fiche 9: Muurpleister

Geen asbest

#	Type	Referentie	Resultaat
9.1	Mengmonster	01	Geen asbest
