Asbestinventarisatetest

Mullemstraat 1A, 8793 Waregem

Attestnummer : 20240815-000021.000

Uitgegeven op : 15.08.2024

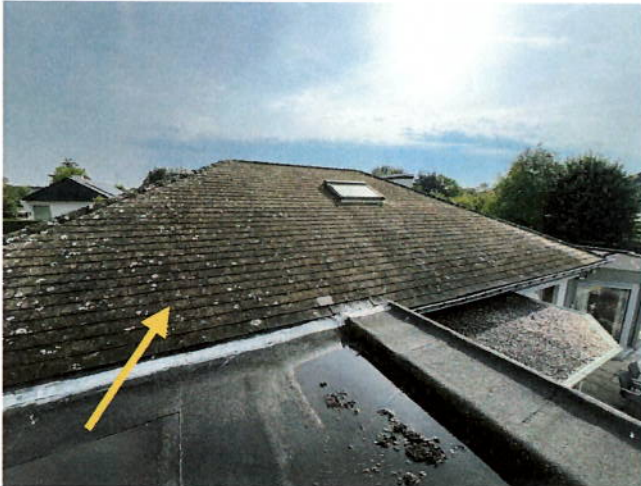
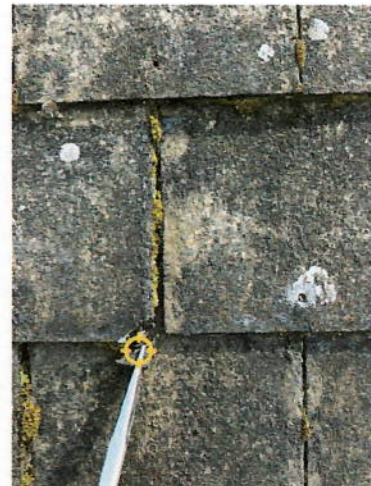
Fiche 1: Lei dakbedekking woning

Het asbestmateriaal valt onder de mijlpaal van 2034.

Eindbeoordeling materiaalisico	Laag materiaalisico en/of verlaagde kans op vezelvrijgave
--------------------------------	---

Gebondenheid	Categorie 1: hechtgebonden in oorsprong
Asbestsoort (vezeltype)	Alleen chrysotiel
Asbestconcentratie	Laag (< 50%)
Afschermingsgraad van het gehele materiaal	Geheel of deels vrij aan de buitenlucht
Toestand van het materiaal	Licht beschadigd, licht verweerd. Intact calciumsilicaatmateriaal of categorie III 'gebondenheid'

#	Type	Referentie	Resultaat
1.1	Puntmonster	240731MULPM002	Chrysotiel

Beschrijving	Lei dakbedekking woning
Omgeving	Buiten
Primaire drager	Schuin dak
Asbestmateriaal	Dak- en gevelbekleding - Lei, shingle
Bindmiddel van asbestmateriaal	Cement
Gebondenheid op basis van bindmiddel	Hecht
Hoeveelheid (oppervlakte - aantal)	• 156,00 m ² - 1 stuk
Totale oppervlakte	156,00 m ²
Eenvoudig bereikbaar	Ja
Bevestigingswijze	• Geklemd
Identificatiemethode	Vaststelling met monstername
Destructieve handeling voor identificatie	Nee

Verwijderen

- Zorg voor een veilig beheer. Vermijd het beschadigen van het asbestmateriaal. Controleer de toestand jaarlijks op wijzigingen.
- Verwijder dit asbestmateriaal zo snel mogelijk. Volg de toestand goed op.
- Hemelwater dat afspoelt van asbestcement daken of gevels kan asbestdeeltjes bevatten. Gebruik het enkel voor gesloten circuits (bv. spoelen toiletten). Reinig na het vervangen van het dak of de gevel de dakgoten en regenwaterput of -ton om asbesthoudend sediment of slib te verwijderen
- Voer bijkomende staalname(s) uit.

- Eenvoudige handelingen: mag via doe-het-zelf of door werknemer(s) met opleidingsattest eenvoudige handelingen
De leien van het dak kunnen zelfstandig worden verwijderd, echter is het beter door u te laten bijstaan door een erkend verwijderaar. Breek zeker de leien niet bij het verwijderen zodat er geen vezels vrijkomen.
- Eenvoudige handelingen: enkel door erkend asbestverwijderaar

een gespecialiseerd bedrijf zal u helpen bij het verwijderen van de leien zodat de verwerking veilig verloopt.

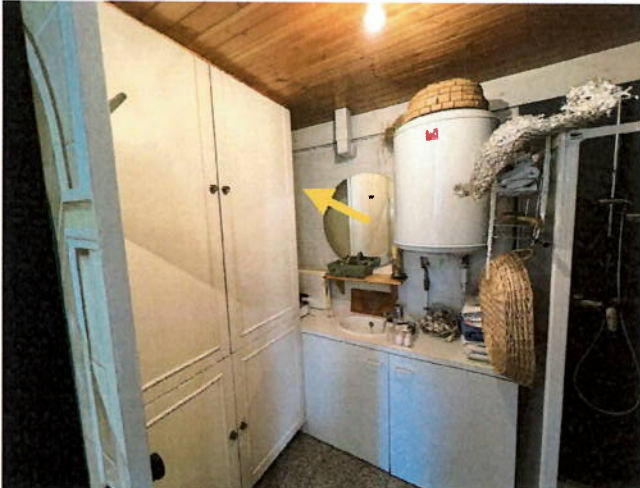
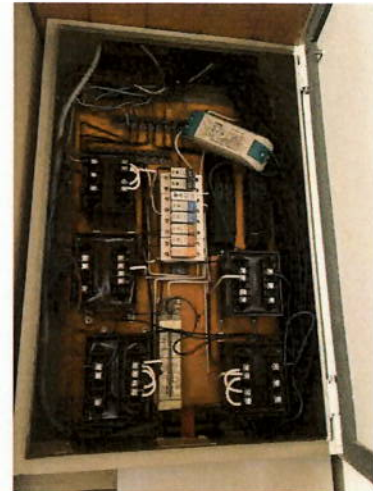
Het asbestmateriaal valt onder de mijlpaal van 2040.

Eindbeoordeling materiaalisico	Zeer laag materiaalisico en/of zeer lage kans op vezelvrijgave
Opmerking	Bakeliet zit in ijzeren omhulsel en kan enkel worden woorgenomen door het openen van de kast.

Gebondenheid	Categorie 1: hechtgebonden in oorsprong
Asbestsoort (vezeltype)	Alleen chrysotiel
Asbestconcentratie	Laag (< 50%)
Afschermingsgraad van het gehele materiaal	Stootvaste afscherming of omkasting
Toestand van het materiaal	Onbeschadigd, niet verweerd

Beschrijving	Bakeliet elektriciteit saunagedeelte
Omgeving	Binnen
Primaire drager	HVAC infrastructuur en uitrusting
Asbestmateriaal	Plaat, paneel, tablet - Type Bakeliet
Bindmiddel van asbestmateriaal	Kunststof of -hars
Gebondenheid op basis van bindmiddel	Hecht
Hoeveelheid (oppervlakte - dikte - aantal)	• 0,10 m ² - 0,20 cm - 1 stuk
Totaal volume	< 0,001 m ³
Eenvoudig bereikbaar	Ja
Bevestigingswijze	• Geschroefd
Identificatiemethode	Vaststelling zonder monstername
Destructieve handeling voor identificatie	Nee

Zorgvuldig beheren

- Zorg voor een veilig beheer. Vermijd het beschadigen van het asbestmateriaal. Controleer de toestand jaarlijks op wijzigingen.
- Verwijder dit asbestmateriaal zo snel mogelijk. Volg de toestand goed op.
- Voer bijkomende staalname(s) uit.

- Eenvoudige handelingen: mag via doe-het-zelf of door werknemer(s) met opleidingsattest eenvoudige handelingen
Het bakeliet mag zelfstandig worden verwijderd, echter goed opletten om dit niet te beschadigen. Bij twijfel roep hulp in van erkend asbestverwijderaar.
- Eenvoudige handelingen: enkel door erkend asbestverwijderaar
Een erkend asbest verwijderaar is de geknipte persoon om bakeliet te vervangen, zonder risico.

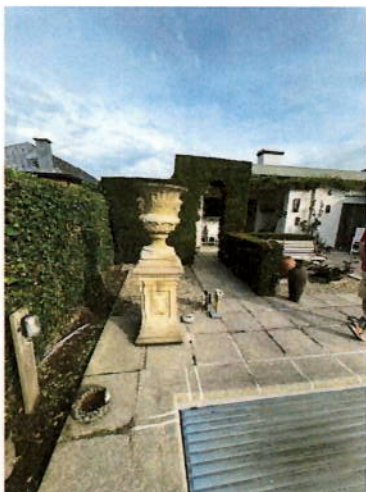
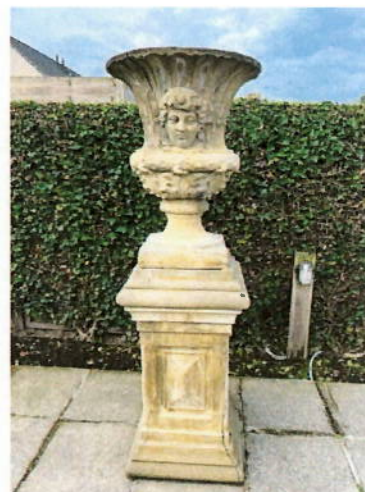
Fiche 3: Vazen langs boord zwembad

Eindbeoordeling materiaalrisico	Laag materiaalrisico en/of verlaagde kans op vezelvrijgave
---------------------------------	--

Gebondenheid	Categorie 1: hechtgebonden in oorsprong
Asbestsoort (vezeltype)	Alleen chrysotiel
Asbestconcentratie	Laag (< 50%)
Afschermingsgraad van het gehele materiaal	Geheel of deels vrij aan de buitenlucht
Toestand van het materiaal	Licht beschadigd, licht verweerd. Intact calciumsilicaatmateriaal of categorie III 'gebondenheid'

Beschrijving	Vazen langs boord zwembad
Omgeving	Buiten
Primaire drager	Gedemonteerd of buitengebruik gesteld materiaal
Asbesttoepassing	Vazen met staander
Bindmiddel van asbesttoepassing	Cement
Gebondenheid op basis van bindmiddel	Hecht
Hoeveelheid (gewicht - aantal)	• 20,00 kg - 2 stuks
Totaal gewicht	40,00 kg
Identificatiemethode	Vaststelling zonder monstername
Destructieve handeling voor identificatie	Nee
Opmerking	De aanwezige vazen met staander langsheen de boord van het zwembad kunnen asbesthoudend zijn. Analyse van monsters kan zorgen dat ze niet meer asbestverdacht zijn.

- Vermijd het beschadigen van de asbesttoepassing. Controleer de toestand jaarlijks op wijzigingen.
- Voer bijkomende staalname(s) uit.

- Eenvoudige handelingen: mag via doe-het-zelf of door werknemer(s) met opleidingsattest eenvoudige handelingen
Indien asbesthoudend mogen deze vazen met staanders zelf worden verwijderd. Zorg voor geen beschadiging. Om zeker te zijn, schakel erkend asbestverwijderaar in.
- Eenvoudige handelingen: enkel door erkend asbestverwijderaar
Een erkend asbestverwijderaar is het best geplaatst om deze beelden veilig te verwijderen.

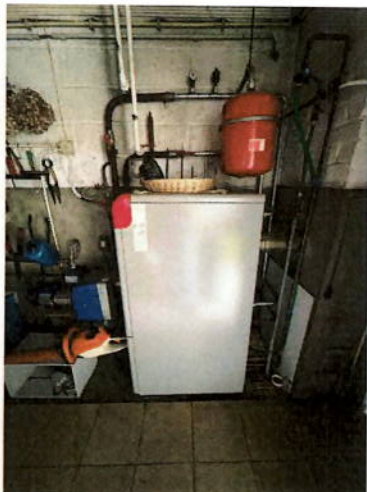
Fiche 4: Installatie Centrale Verwarming

De CV-ketel is +/- 20 jaar oud; deze kan ouder zijn zodat we niet kunnen uitsluiten dat er geen asbesthoudende materialen aanwezig zijn. Dit kan enkel door monsternamen.

Identificatiemethode	Redelijk vermoeden
Primaire drager	HVAC infrastructuur en uitrusting
(Asbest)materiaal	CV-ketel
Bindmiddel	Bitumen (roofing, teer, asfalt)
Gebondenheid bindmiddel	Hecht

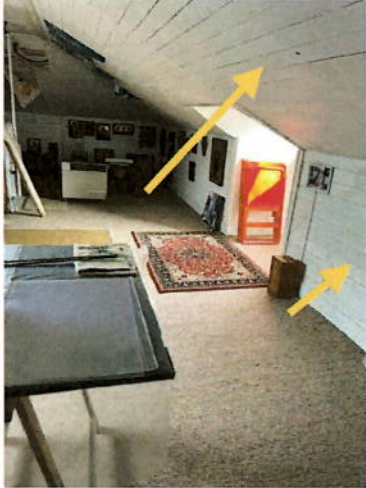
Fiche 5: Menuiserite onderdak

Het onderdak is niet vast te stellen maar het vermoeden bestaat dat dit plaatmaterialen zijn à la type menuiserite. Voorzichtigheid geboden.

Identificatiemethode	Redelijk vermoeden
Primaire drager	Schuin dak
(Asbest)materiaal	Plaat, paneel, tablet - Type Menuiserite
Bindmiddel	Cement
Gebondenheid bindmiddel	Hecht

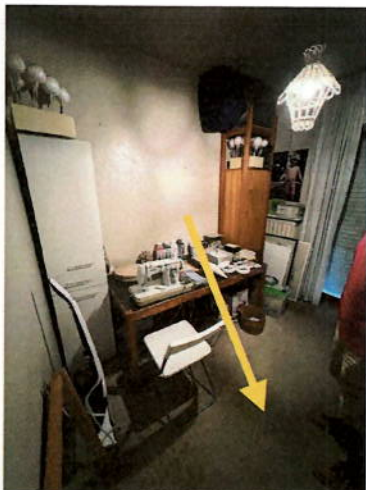
Fiche 6: Vloer/Tapijt woning

Het kan zijn dat het vast tapijt alsook de tegels werden verlijmd met asbesthoudende lijm. Dit kan enkel worden uitgesloten als er monsters worden genomen.

Identificatiemethode	Redelijk vermoeden
Primaire drager	Vloer
(Asbest)materiaal	In-situ afwerkingslagen - Lijmlaag
Bindmiddel	Lijm
Gebondenheid bindmiddel	Hecht

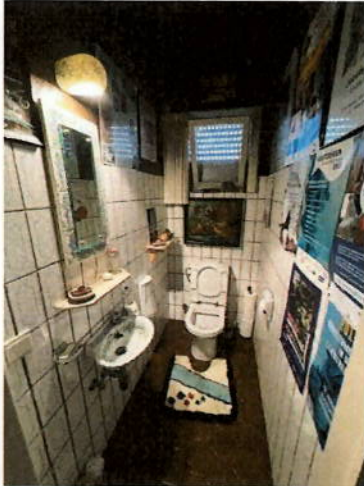
Fiche 7: Faiences + Lijm Toilet

De faiences in het toilet kunnen verlijmd zijn met asbesthoudende lijm. Zelf kunnen deze ook asbesthoudend zijn.

Identificatiemethode	Redelijk vermoeden
Primaire drager	Binnenwand
(Asbest)materiaal	In-situ afwerkingslagen - Lijmlaag
Bindmiddel	Lijm
Gebondenheid bindmiddel	Hecht

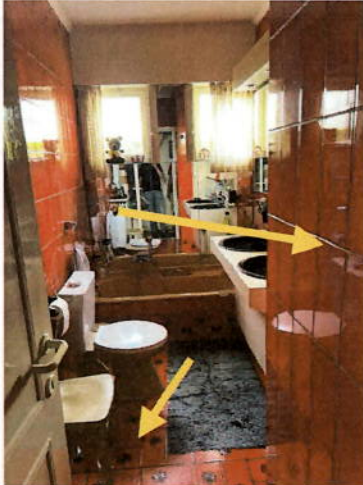
Fiche 8: Faiences + Lijm badkamer

De faiences en de lijm kunnen asbesthoudend zijn. Bijkomende monsternamen kan dit vermoeden weerleggen en asbestvrij verklaren.

Identificatiemethode	Redelijk vermoeden
Primaire drager	Binnenwand
(Asbest)materiaal	In-situ afwerkingslagen - Lijm laag
Bindmiddel	Lijm
Gebondenheid bindmiddel	Hecht

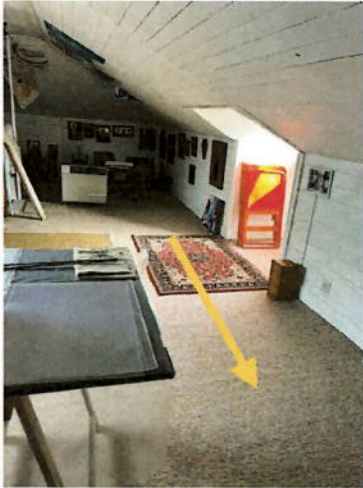
Fiche 9: Verlijming tapijt zolder/werkruimte

Het kan zijn dat het tapijt werd verlijmd met asbesthoudende lijm. Dit kan enkel worden uitgesloten door monsternamen en labo-analyse.

Identificatiemethode	Redelijk vermoeden
Primaire drager	Vloer
(Asbest)materiaal	In-situ afwerkingslagen - Lijm laag

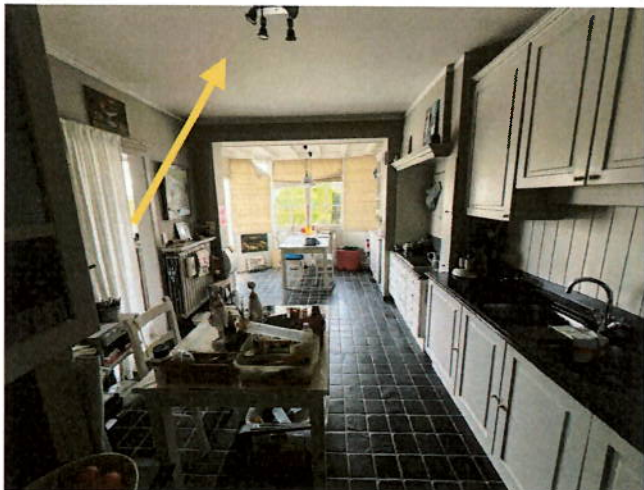
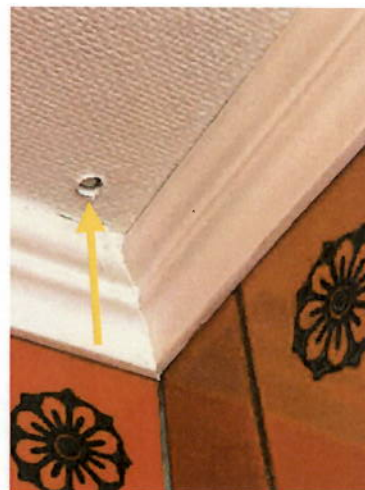
Fiche 10: Pleisterwerk plafond woning

Geen asbest

#	Type	Referentie	Resultaat
10.1	Mengmonster	240731MULMM004	Geen asbest

Beschrijving	Pleisterwerk plafond woning
Omgeving	Binnen
Primaire drager	Plafond
Bindmiddel van materiaal	Gips - kalk
Gebondenheid op basis van bindmiddel	Niet-hechtgebonden
Hoeveelheid (oppervlakte - dikte - aantal)	• 50,00 m ² - 1,00 cm - 1 stuk
Totaal volume	0,50 m ³
Identificatiemethode	Vaststelling met monsternamen
Destructieve handeling voor identificatie	Nee

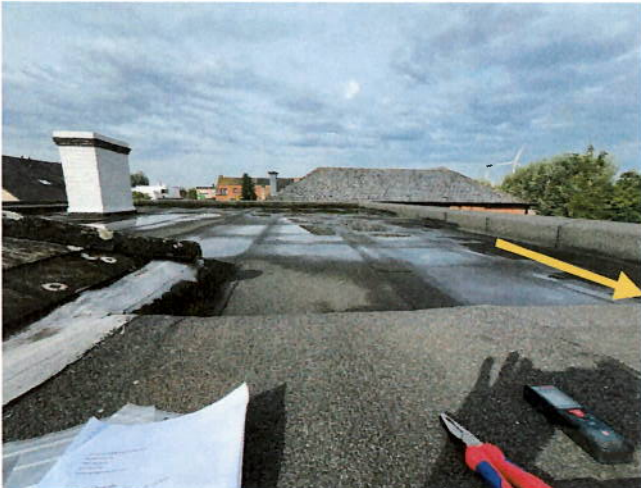
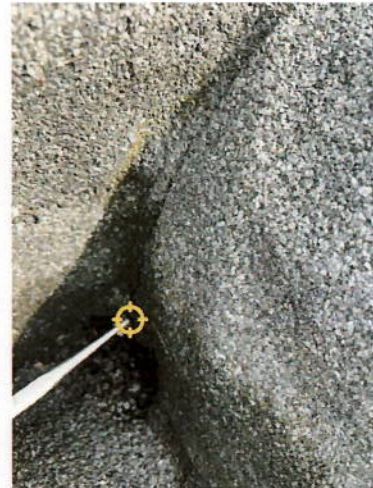
Fiche 11: Roofing plat dak boven garage

Geen asbest

#	Type	Referentie	Resultaat
11.1	Puntmonster	240731MULPM001	Geen asbest

Beschrijving	Roofing plat dak boven garage
Omgeving	Buiten
Primaire drager	Plat dak
Bindmiddel van materiaal	Bitumen (roofing, teer, asfalt)
Gebondenheid op basis van bindmiddel	Hecht
Hoeveelheid (oppervlakte - aantal)	• 97,00 m ² - 1 stuk
Totale oppervlakte	97,00 m ²
Identificatiemethode	Vaststelling met monsternamen
Destructieve handeling voor identificatie	Nee

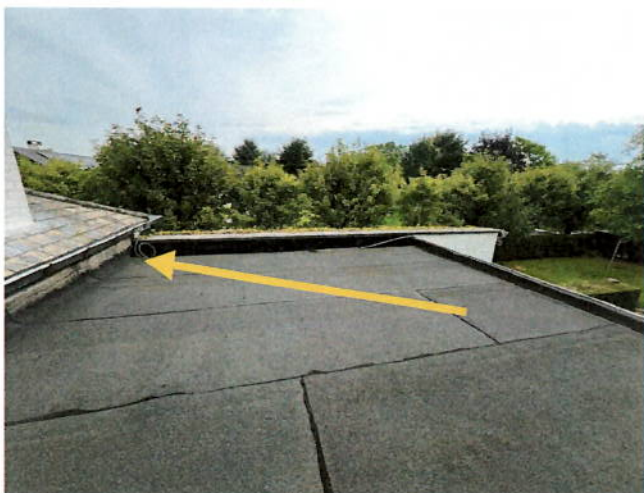
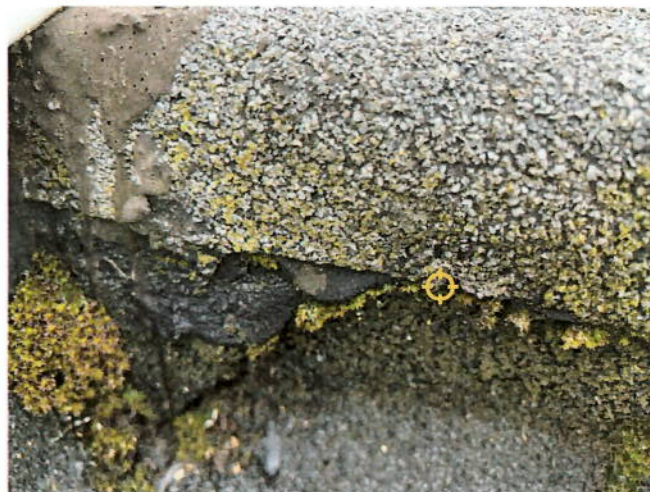
Fiche 12: Roofing plat dak uitbouw

Geen asbest

#	Type	Referentie	Resultaat
12.1	Puntmonster	240731MULPM005	Geen asbest

Beschrijving	Roofing plat dak uitbouw
Omgeving	Buiten
Primaire drager	Plat dak
Bindmiddel van materiaal	Bitumen (roofing, teer, asfalt)
Gebondenheid op basis van bindmiddel	Hecht
Hoeveelheid (oppervlakte - aantal)	• 41,00 m ² - 1 stuk
Totale oppervlakte	41,00 m ²
Identificatiemethode	Vaststelling met monsternamen
Destructieve handeling voor identificatie	Nee

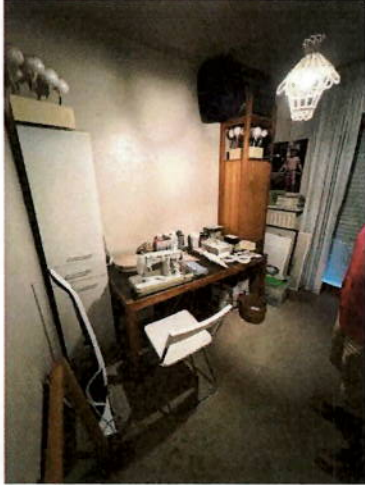
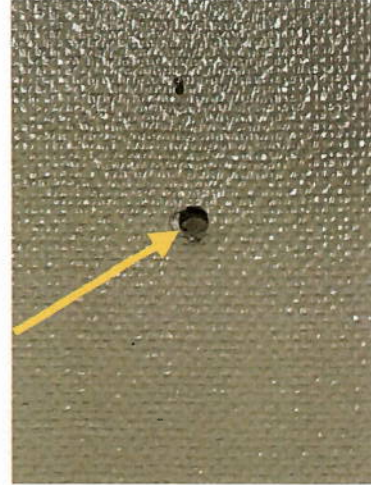
Fiche 13: Pleisterwerk muren woning

Geen asbest

#	Type	Referentie	Resultaat
13.1	Mengmonster	240731MULMM003	Geen asbest

Beschrijving	Pleisterwerk muren woning
Omgeving	Binnen
Primaire drager	Binnenwand
Bindmiddel van materiaal	Gips - kalk
Gebondenheid op basis van bindmiddel	Niet-hechtgebonden
Hoeveelheid (oppervlakte - dikte - aantal)	• 30,00 m ² - 1,00 cm - 1 stuk
Totaal volume	0,30 m ³
Identificatiemethode	Vaststelling met monstername
Destructieve handeling voor identificatie	Ja
