# Asbestinventarisatetest

Slochtestraat 21, 1770 Liedekerke

Attestnummer : 20241125-000208.001

**Niet-asbestveilig**

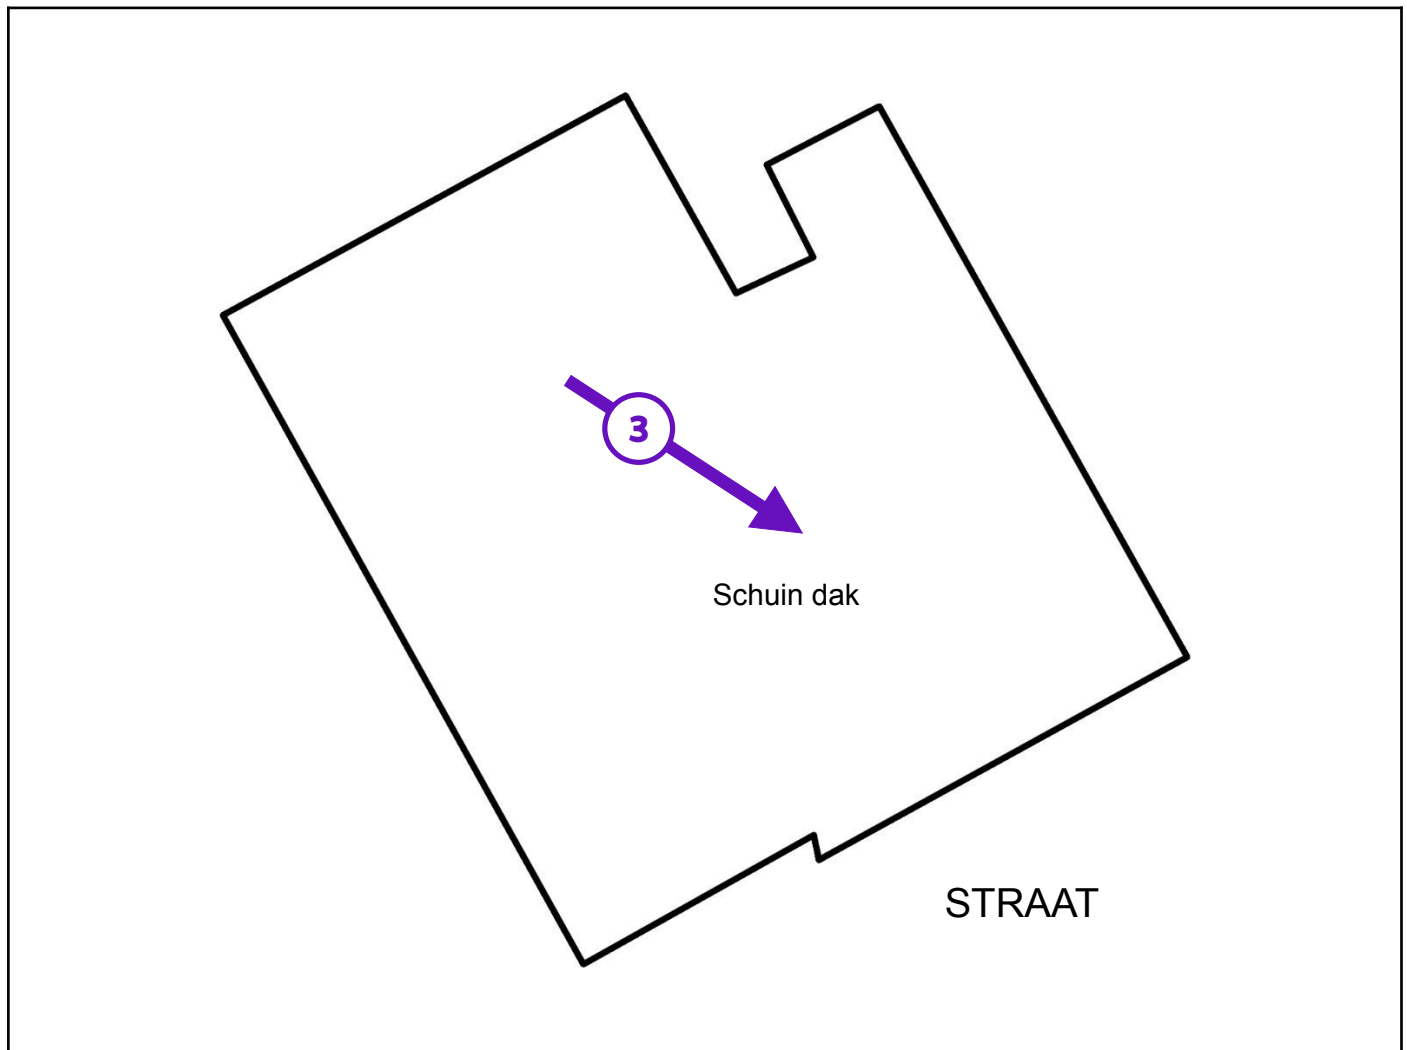
## Plan 1.9: Woning plan - Dak

| Beschrijving | Type | Actie |
|---|---|---|
| 3. Schouw - Dak - VD2 | Beperking | - |

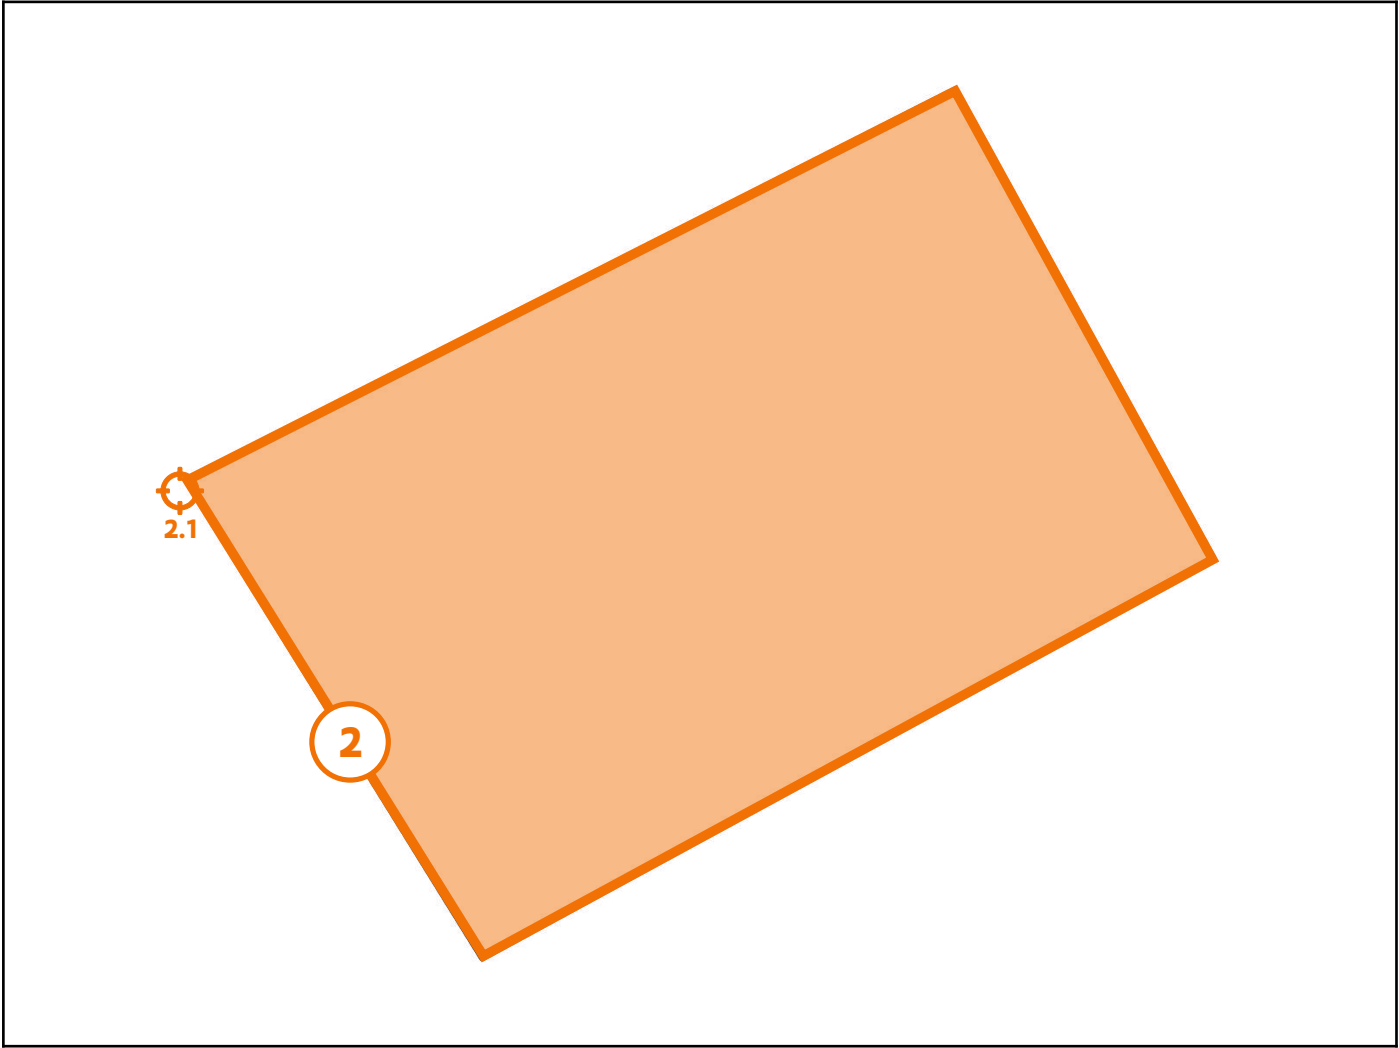
## Plan 2.1: Tuinhuis plan

| Beschrijving | Type | Actie |
|---|---|---|
| 2. Golfplaten in vezelcement - Tuinhuis | Asbestmateriaal | Verwijderen |

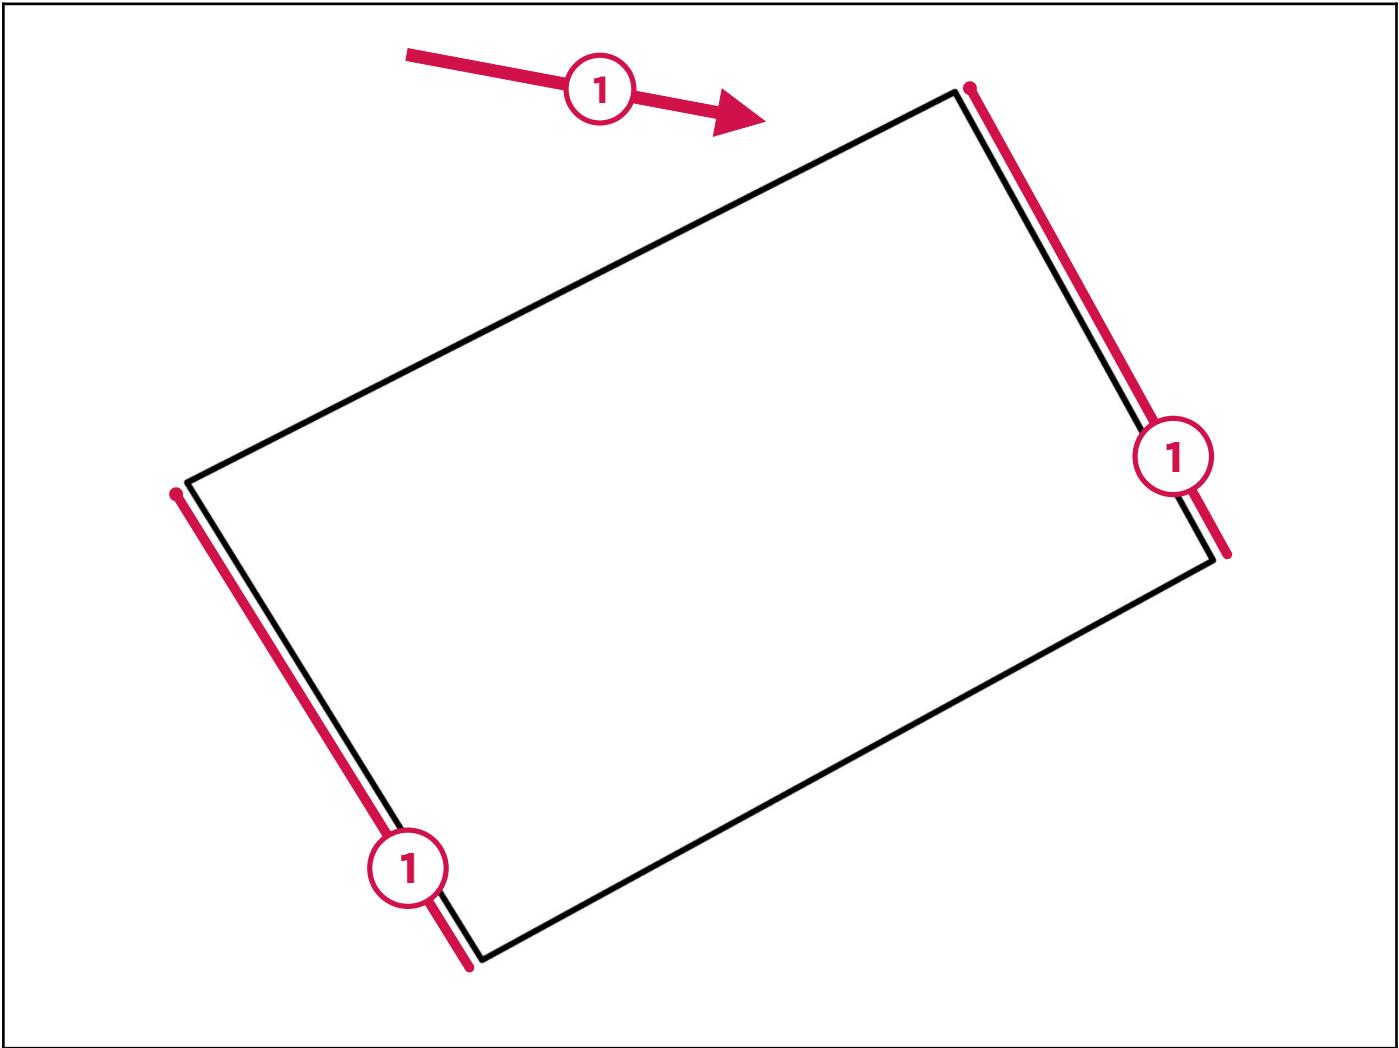
## Plan 2.2: Tuinhuis plan

| Beschrijving | Type | Actie |
|---|---|---|
| 1. Sediment van golfplaten in dakgoot + ton - Tuinhuis | Asbestmateriaal | Dringend verwijderen |

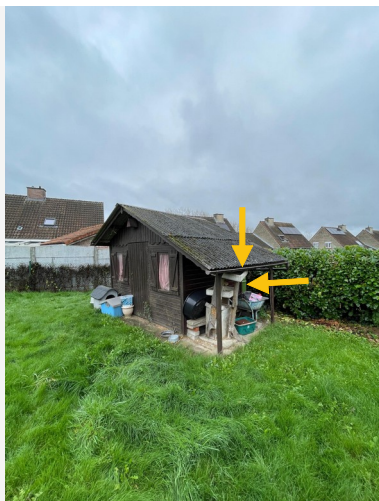
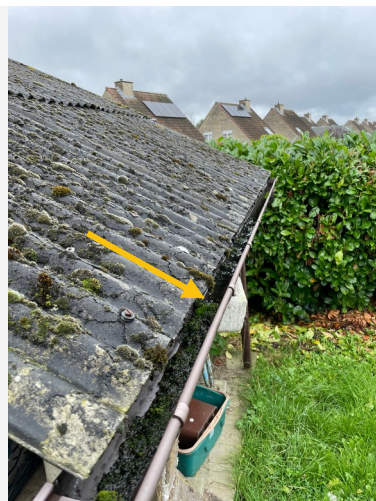
# Fiche 1: Sediment van golfplaten in dakgoot + ton – Tuinhuis

Asbestmateriaal – afvalstof

Het asbestmateriaal valt onder de mijlpaal van 2040.

**Dringend verwijderen**

| Bron van de resten | In dakgoot + ton situeren zich mos, vegetatie en slib, afkomstig van golfplaten in vezelcement. |
| Gebondenheid resten | Niet hecht |

- Verwijder het asbestafval.

- Eenvoudige handelingen: mag via doe-het-zelf of door werknemer(s) met opleidingsattest eenvoudige handelingen  
Het is aangewezen om het materiaal te laten verwijderen door werknemers met opleidingsattest eenvoudige handelingen. Maak dakgoot nat en verwijder het asbesthoudende slib: deponeer in zak en verwijder als asbestafval. Gebruik van persoonlijke beschermingsmiddelen + fixatie + dubbel verpakken zijn belangrijk. Ik verwijs naar de toelichting achteraan in het asbestattest, waar de methodieken asbestverwijdering worden beschreven.

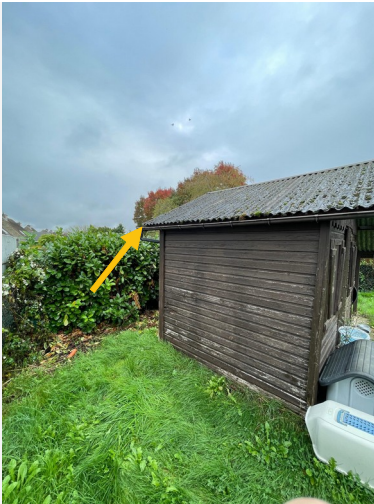
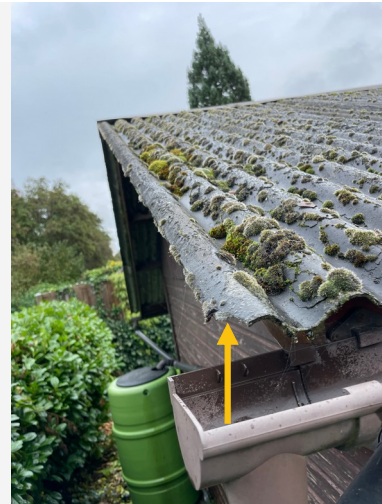
Het asbestmateriaal valt onder de mijlpaal van 2034.

Verwijderen

| Eindbeoordeling materiaalisico | Verhoogd materiaalisico en/of verhoogde kans op vezelvrijgave |

| Toestand van het materiaal | Matig beschadigd, matig verweerd |

| # | Type | Referentie | Resultaat |
|---|---|---|---|
| 2.1 | Puntmonster | MM03 | Chrysotiel |

- Zorg voor een veilig beheer. Vermijd het beschadigen van het asbestmateriaal. Controleer de toestand jaarlijks op wijzigingen.
- Verwijder dit asbestmateriaal zo snel mogelijk. Volg de toestand goed op.
- Hemelwater dat afspoelt van asbestcement daken of gevels kan asbestdeeltjes bevatten. Gebruik het enkel voor gesloten circuits (bv. spoelen toiletten). Reinig na het vervangen van het dak of de gevel de dakgoten en regenwaterput of -ton om asbesthoudend sediment of slib te verwijderen

- Eenvoudige handelingen: mag via doe-het-zelf of door werknemer(s) met opleidingsattest eenvoudige handelingen  
Het is aangewezen om het materiaal te laten verwijderen door een aannemer met opleidingsattest eenvoudige handelingen. Gebruik van persoonlijke beschermingsmiddelen + fixatie + dubbel verpakken zijn belangrijk. Ik verwijs naar de toelichting achteraan in het asbestattest, waar de methodieken asbestverwijdering worden beschreven.

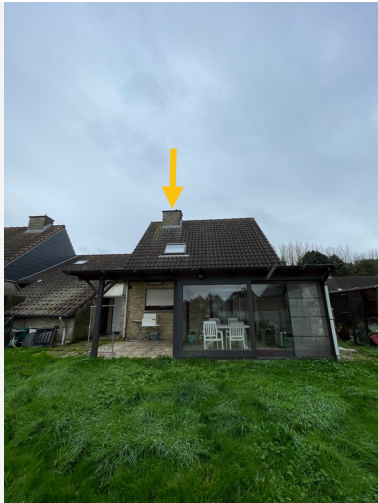
Situeringfoto

**Reden:** Het te onderzoeken materiaal situeert zich hoger dan 3,50 m te rekenen vanaf een veilige ondergrond

**Uitleg van de asbestdeskundige:** Schouw niet te inspecteren via dak: hoogte meer dan 3,5 meter.

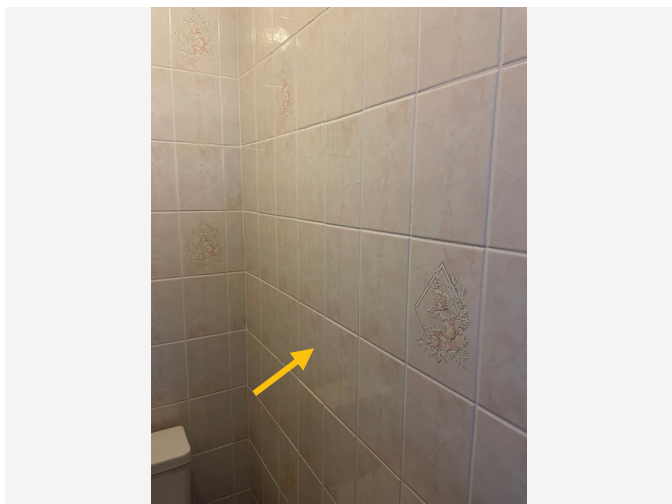
Vrije foto

Tegellijm is nergens vast te stellen: geen schade aan tegels in wc, badkamer en keuken. Geen monsternamen mogelijk. Destructief onderzoek is noodzakelijk om achterliggende lagen te analyseren.

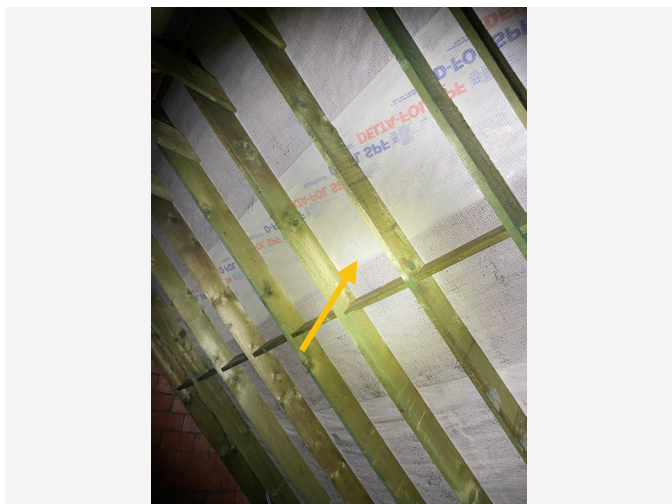
Vrije foto

Geen asbestverdacht onderdak aanwezig.

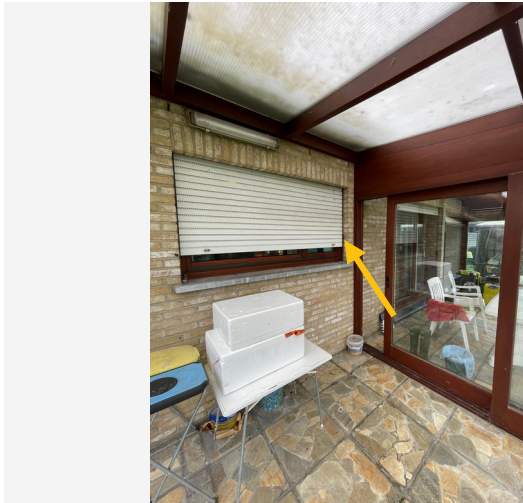
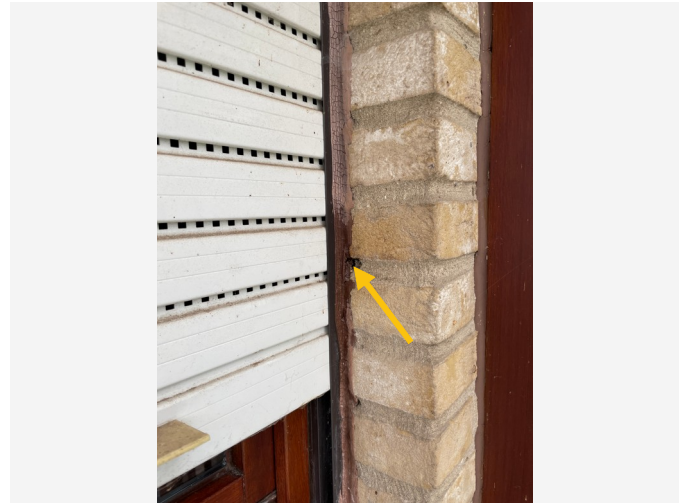
## Fiche 6: Kit tussen gevel en schrijnwerk

Geen asbest

| # | Type | Referentie | Resultaat |
|---|---|---|---|
| 6.1 | Puntmonster | MM04 | Geen asbest |

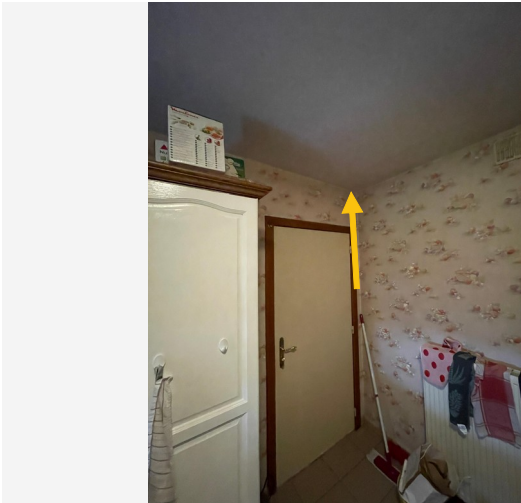
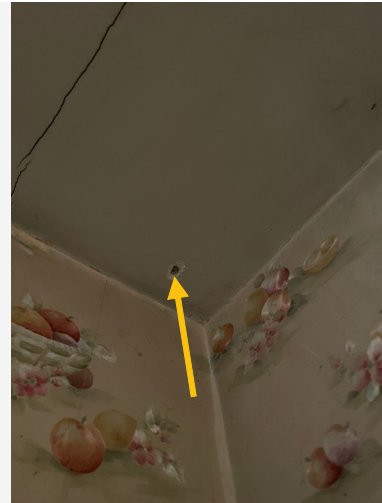
## Fiche 7: Pleisterwerk plafond

Geen asbest

| # | Type | Referentie | Resultaat |
|---|---|---|---|
| 7.1 | Mengmonster | MM02 | Geen asbest |

| Opmerking | Monsters genomen in keuken, living en trappenhal. Geen pleisterwerk in stookruimte. Verdiep 1 volledig in valse plafonds (gipsplaten). Destructief onderzoek is hier noodzakelijk om achterliggende lagen te inspecteren. Hoeveelheid is een inschatting. |

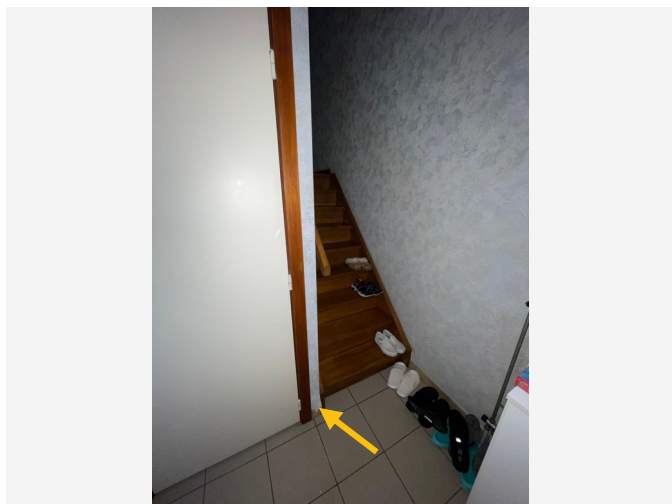
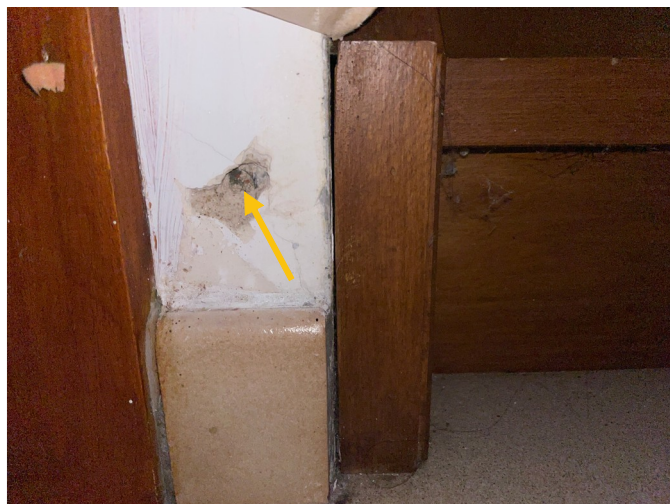
## Fiche 8: Pleisterwerk muren

Geen asbest

| # | Type | Referentie | Resultaat |
|---|---|---|---|
| 8.1 | Mengmonster | MM01 | Geen asbest |

| Opmerking | Monsters genomen in keuken, slaapkamer en trappenhal. Geen pleisterwerk in stookruimte. Hoeveelheid is een inschatting. |
